**ORGANO DE CONTROL INSTITUCIONAL DEL  
GOBIERNO REGIONAL LAMBAYEQUE**

**INFORME DE HITO DE CONTROL**  
**N° 039-2022-CG/OCI/5343-SCC**

**“EJECUCIÓN DE LA OBRA: MEJORAMIENTO DEL  
SERVICIO EDUCATIVO EN 07 IIEE DEL NIVEL INICIAL DE  
LA REGIÓN LAMBAYEQUE”**

**HITO DE CONTROL N° 1: VALORIZACIÓN N° 10**

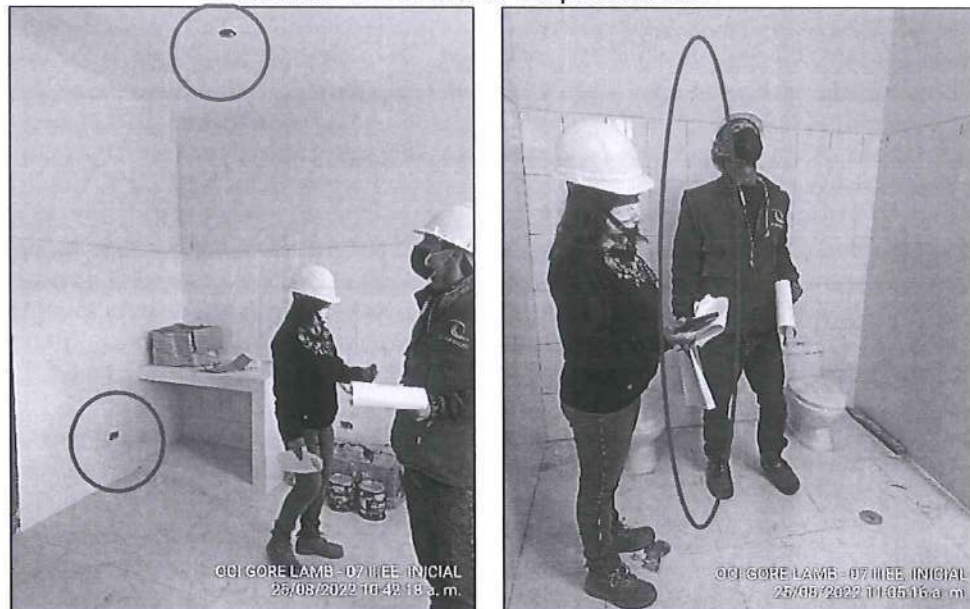
**Imágenes n.ºs 1 y 2**

**Ausencia de interruptores, tomacorrientes, luminarias  
e instalación de la división de Tabiquería de SS.HH.**

Fuente: Acta de visita de inspección física de 25 de agosto de 2022.

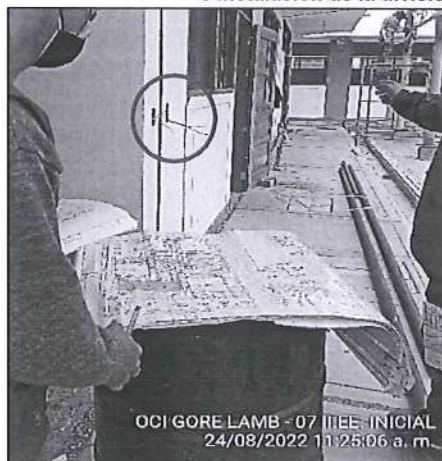
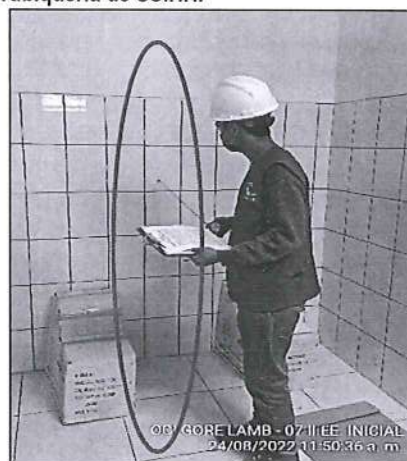
**Imágenes n.ºs 3 y 4**

**Ausencia de interruptores, tomacorrientes, luminarias e instalación de la división de Tabiquería de SS.HH.**

Fuente: Acta de visita de inspección física de 24 de agosto de 2022.

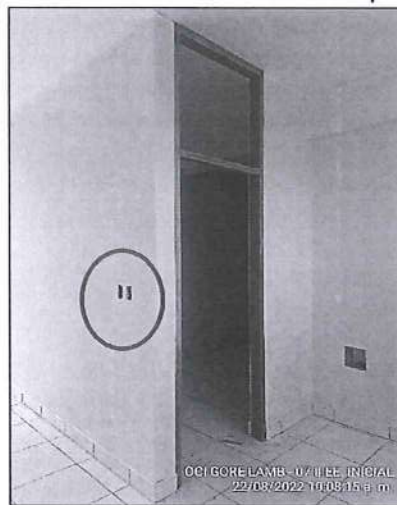
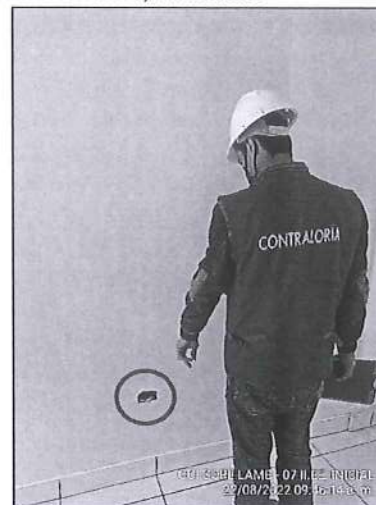
Imágenes n.os 5 y 6

Ausencia de interruptores, tomacorrientes, luminarias.

Fuente: Acta de visita de inspección física de 22 de agosto de 2022.

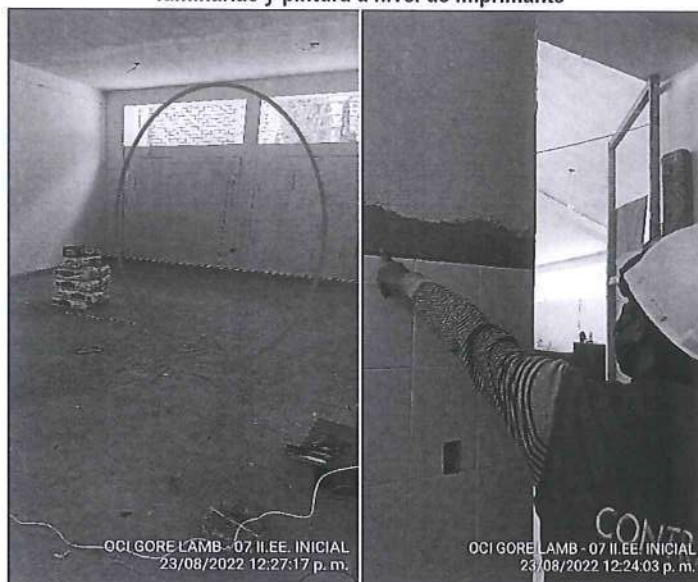
**Imagen n.º 7 y 8**  
**Ausencia de interruptores, tomacorrientes,**  
**luminarias y pintura a nivel de imprimante**

Fuente: Acta de visita de inspección física de 23 de agosto de 2022.
