**INFORME DE HITO DE CONTROL N° 003-2022-  
OCI/5353-SCC**

**OBRA "MEJORAMIENTO DE LA RUTA  
DEPARTAMENTAL TU-111 TRAYECTORIA EMP. PE-1N  
(ÓVALO ZARUMILLA) - PTE. ZARUMILLA - DV. EL  
BENDITO - PTE. PIEDRITAS - PTE. BOLSICO DE LOS  
DISTRITOS DE ZARUMILLA - AGUAS VERDES,  
PROVINCIA DE ZARUMILLA Y REGIÓN TUMBES"**

**HITO DE CONTROL N° 1 – EJECUCIÓN DE OBRA**

**TUMBES, 12 DE ABRIL DE 2022**

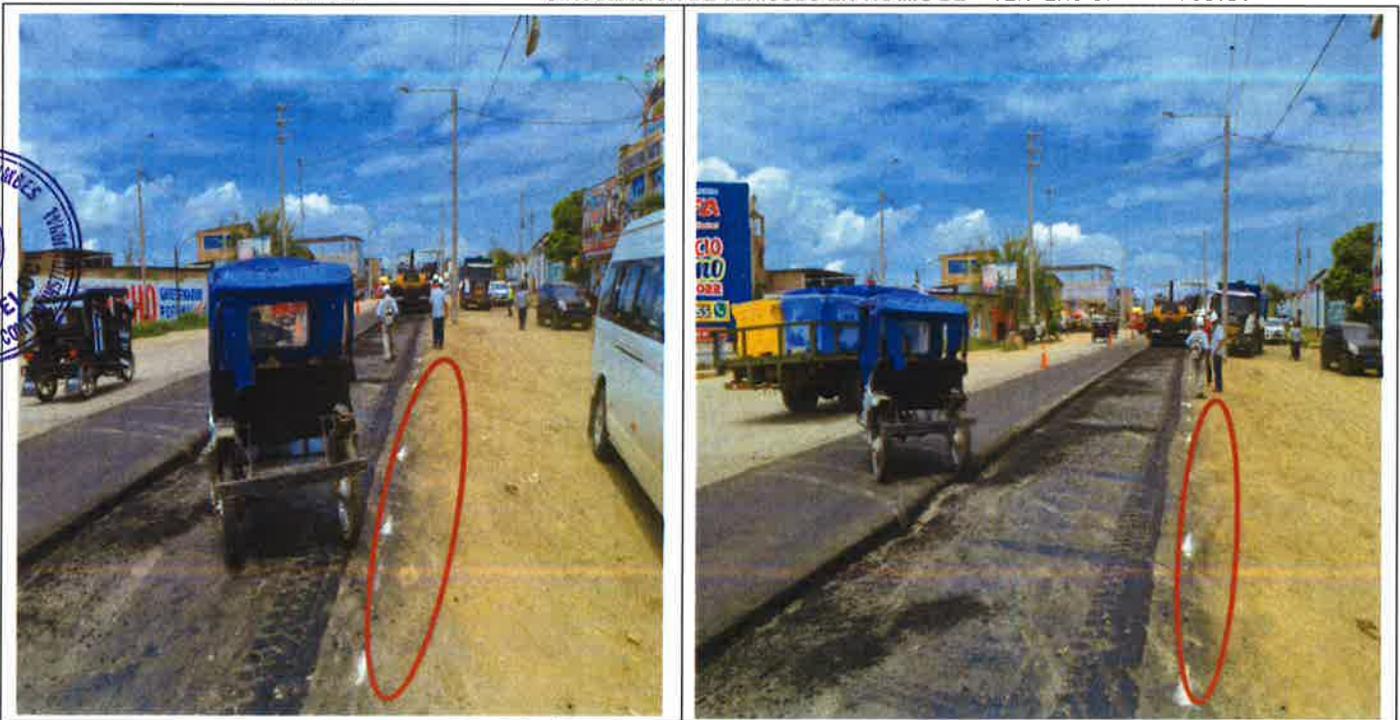
**REGISTROS FOTOGRÁFICOS N°s 1 y 2**  
**FALTA DE SEÑALIZACIÓN Y CIRCULACIÓN DE VEHÍCULO EN TRAMO DE INTERVENCIÓN DE LA OBRA**

Conforme se visualiza en los registros fotográficos precedentes, se advierte como hecho, la circulación de tres (3) vehículos (2 mototaxis y 1 camión volquete) sobre un tramo de intervención de la Obra, el mismo que tiene múltiples rasgos de ahuellamiento previo, a pesar que se encontraba imprimado para la colocación respectiva de la carpeta asfáltica; circulación que se originó debido a la falta de señalización adyacente al citado tramo, que permita ordenar el tránsito de los vehículos de manera que su circulación no afecte las condiciones técnicas del área donde se ejecuta la Obra.

Este hecho podría generar la alteración de las condiciones de preparación del terreno sobre el cual se colocará la carpeta asfáltica correspondiente, y de esta manera se afectaría el grado de adherencia del área imprimada con la carpeta asfáltica a ser colocada sobre ella; lo cual repercutiría negativamente en la calidad y vida útil de la Obra.

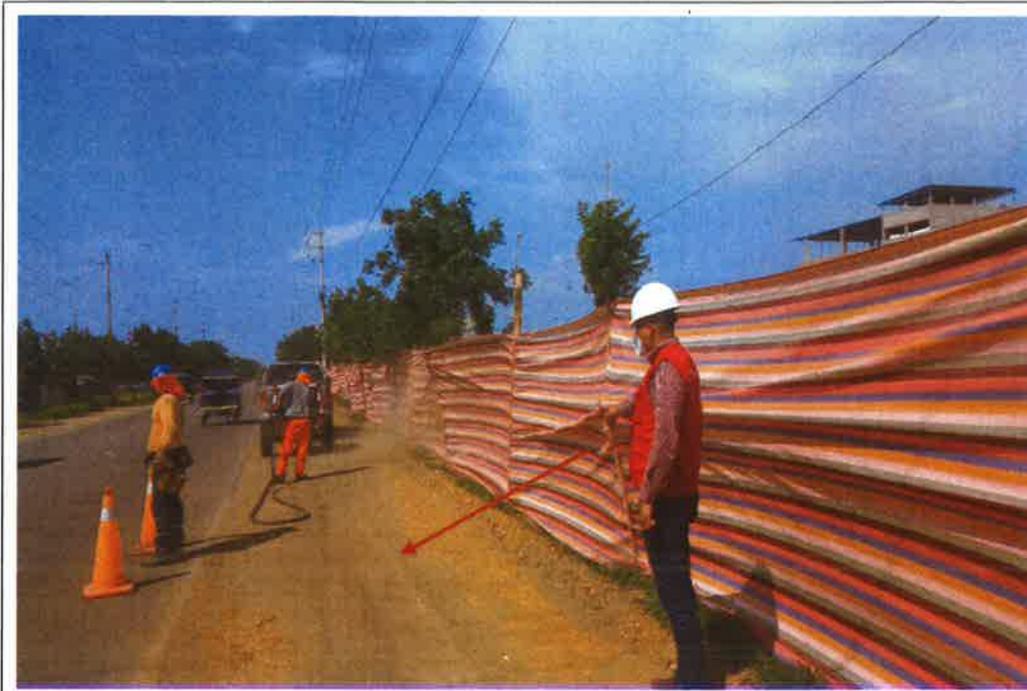
**REGISTRO FOTOGRÁFICO N° 4**  
**TRAMO 3 DE LA OBRA - TRABAJO DE SOPLETEO DE BERMAS**

Se aprecia la ejecución de trabajos de sopleteo de bermas.

En ese contexto, se tiene que, durante la citada inspección física, se constató que personal operativo venía ejecutando trabajos de "Sopleteo de área de bermas en tramo 3" y "Compactación de capa de afirmado en berma de tramo 3", no obstante, la realización de dichos trabajos no contaba con la dirección técnica ni la supervisión respectiva, pues, la comisión de control en dicha inspección, no encontró al residente de obra, al inspector de obra, ni otro miembro del plantel profesional clave del Contratista, conforme consta en el acta de inspección física n.° 003-2022-GRT/OCI-CC1 de 4 de abril de 2022; generando el riesgo de realización de trabajos en inobservancia del expediente técnico y que se afecte la calidad de la Obra.

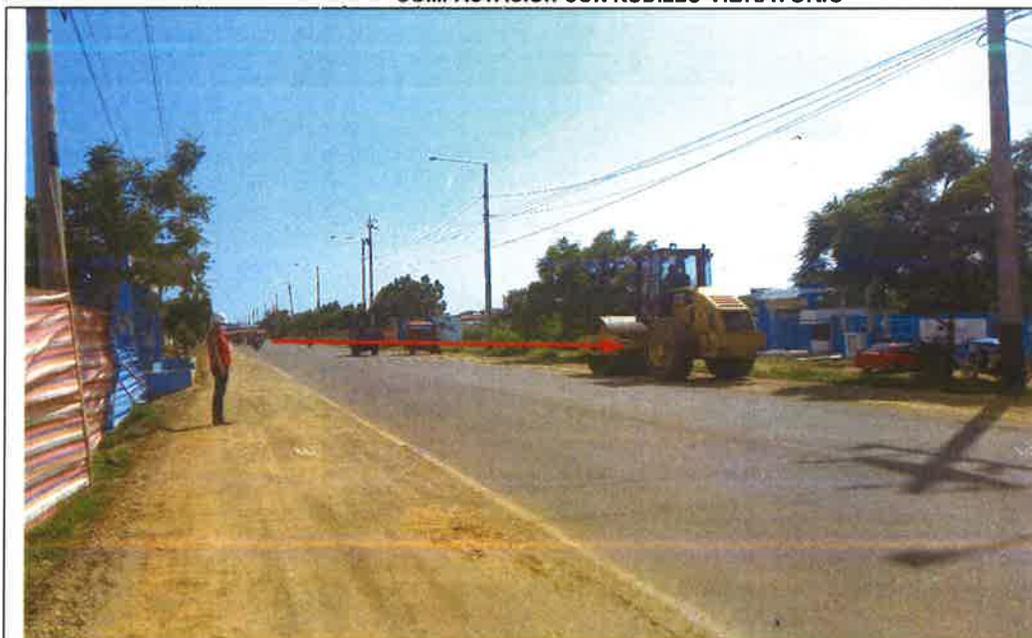
**REGISTRO FOTOGRÁFICO N° 5**  
**COMPACTACIÓN CON RODILLO VIBRATORIO**

Se aprecia la ejecución de compactación de capa de afirmado en berma con rodillo vibratorio.
