**INFORME DE HITO DE CONTROL N° 006-2022-  
OCI/5353-SCC**

**OBRA "MEJORAMIENTO DEL SERVICIO DE EDUCACIÓN  
BÁSICA REGULAR DE LA INSTITUCIÓN EDUCATIVA  
N° 19 – ISABEL SALINAS CUENCA DE ESPINOZA DEL  
DISTRITO DE CORRALES, PROVINCIA Y REGIÓN  
TUMBES"**

**HITO DE CONTROL N° 1 – EJECUCIÓN DE OBRA**

**TUMBES, 26 DE MAYO DE 2022**

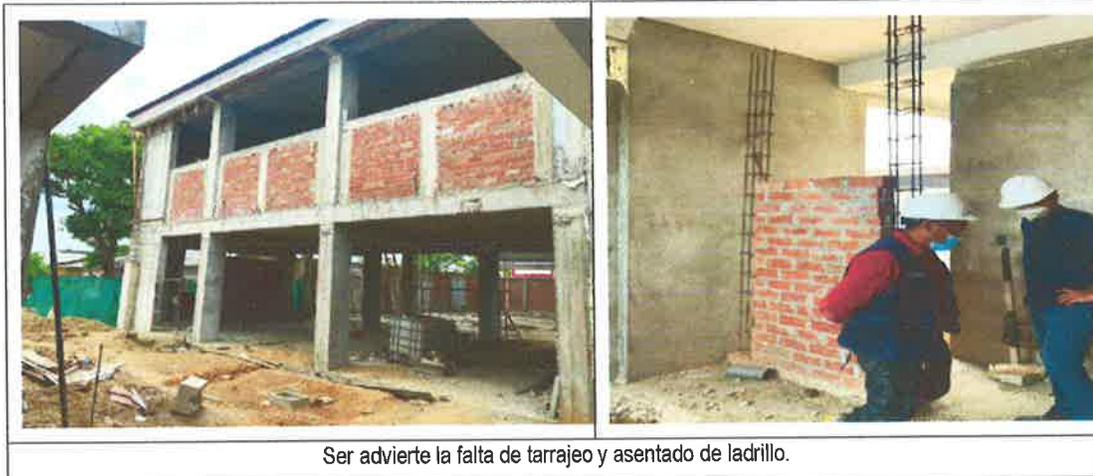
**IMÁGENES N°s 1 Y 2  
PARTIDAS DE ARQUITECTURA NO CONCLUIDAS**

*"(...) en cuanto a la arquitectura, se debió haber concluido la albañilería y el tarrajeo, sin embargo hay zonas donde aún no se ha concluido dichas partidas como se puede observar en las fotografías (...)"*

"(...) además, el enchape de aulas y pasadizos está incompleta y en las zonas donde se ha enchapado falta sellos y fragua, también se ha observado la colocación de puertas de maderas sin acabado faltando también el colocado del total de ventanas en los ambientes (...)"

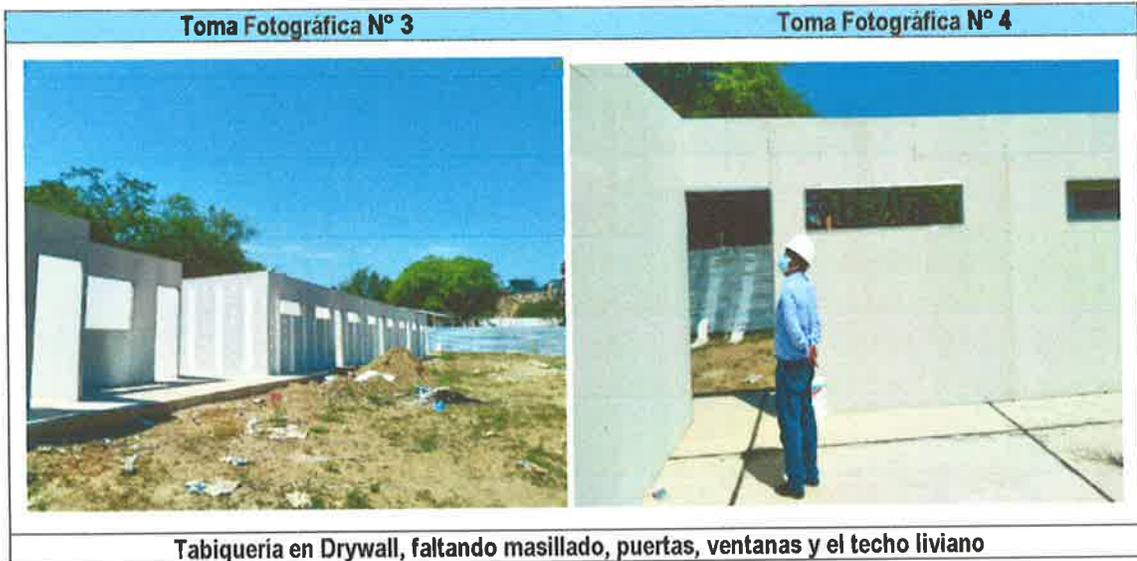
Al respecto, a la consulta de ¿por qué aún no se culmina la ejecución de estos ambientes?; el Sub Gerente de Obra mediante Acta N° 02-2022-CGR-SGDSNC de 27 de abril de 2022<sup>13</sup>, señaló lo siguiente:

*"(...) que **están en elaboración del expediente adicional deductivo**, por el cambio de especificación técnica, como plazo indico que aún está en definición de detalle y este le **llevará un plazo de 25 días aproximadamente una vez entregado el expediente** (...)".*

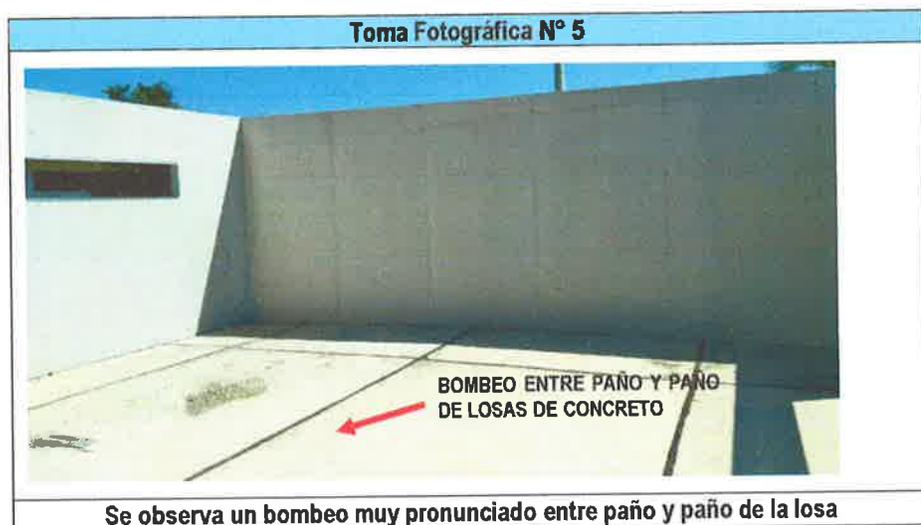
Ahora bien, con respecto, a los trabajos ya realizados, se advierte una deficiencia técnica, referida a la losa de concreto, la cual muestra un fuerte **desnivel al interior del ambiente** donde se ubicarán los salones de los alumnos y se ha plataformado la zona donde se ha colocado la losa de concreto<sup>14</sup>; a continuación, se ilustra el hecho advertido:

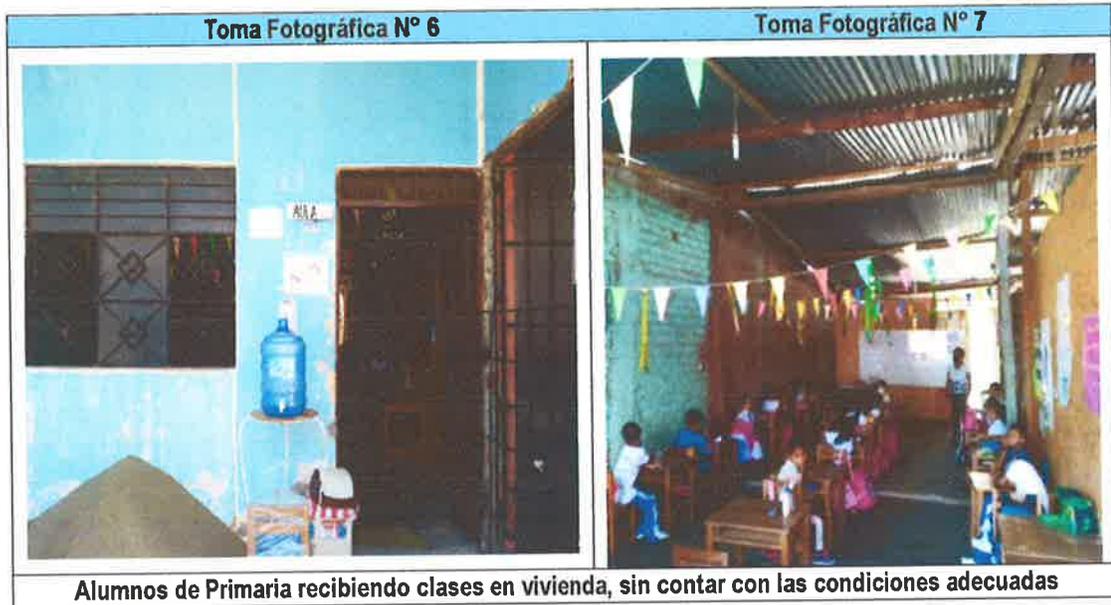
Por lo expuesto, la no conclusión del plan de contingencia, viene afectando a los alumnos del nivel primario y secundario de la Institución Educativa N° 19 – Isabel Salinas Cuenca de Espinoza, distrito de Corrales, toda vez que, los alumnos del nivel primario vienen recibiendo sus clases presenciales en la sala de una vivienda ubicada a lado contiguo del lugar donde se viene construyendo la citada Institución Educativa, tal como se muestra a continuación:

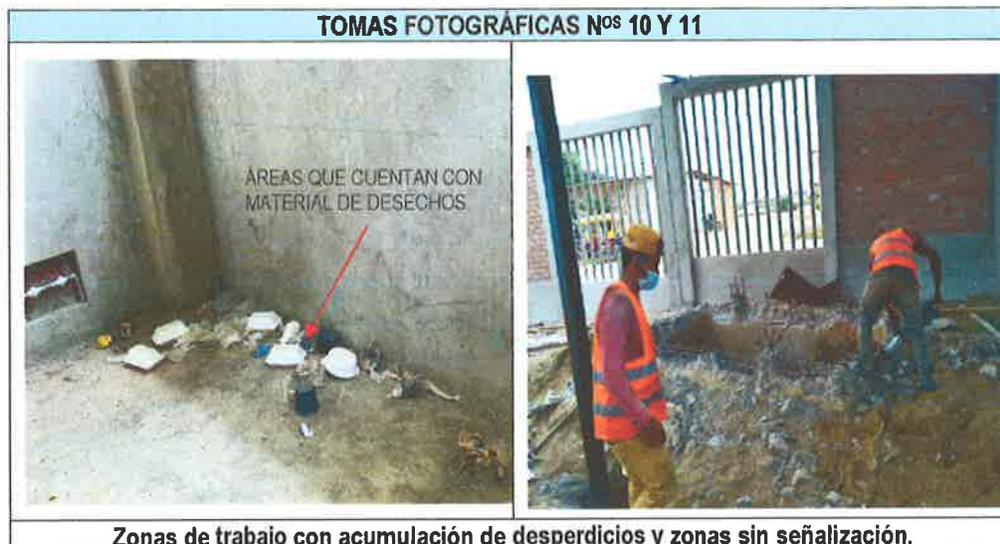
TOMAS FOTOGRÁFICAS N<sup>OS</sup> 10 Y 11

Además, de dicho recorrido se observó zonas que no cuentan con una adecuada limpieza y señalización, lo cual está estipulado en el presupuesto de Estructuras, **Sub Partida 01.01.04 Señalización Temporal de Seguridad**, tal como se puede observar en las fotografías siguientes:
