**INFORME DE CONTROL CONCURRENTE**

**N° 006-2022-OCI/5997-SCC**

**“ELABORACIÓN DE EXPEDIENTE TÉCNICO DE  
COMPONENTE PRESA Y SALDO DE OBRA, CONCILIACIÓN  
EXTRAJUDICIAL Y EJECUCIÓN DE SALDO DE OBRA –  
COMPONENTE CANAL: CONSTRUCCIÓN DEL SISTEMA DE  
RIEGO LAGUNA USTUNACCOCHA – CCASANCCAY, EN EL  
DISTRITO DE VINCHOS, PROVINCIA DE HUAMANGA,  
AYACUCHO”**

**AYACUCHO, 13 DE ABRIL DE 2022**

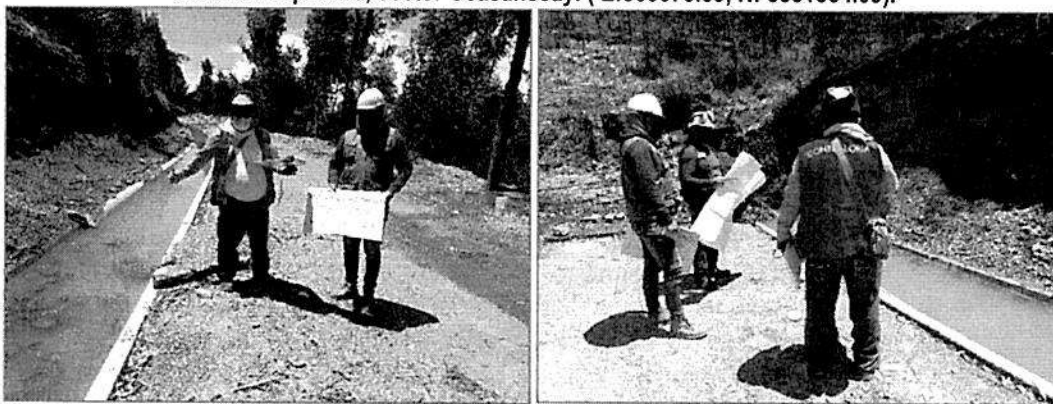
**Imágenes n.º 1**

- ✓ Se ejecuta la construcción del canal por conducto presurizado (tuberías) y canal abierto (revestido de concreto) en los sectores de Anchachuasi y Ccasanccay, sin definir la capacidad de embalse y regulación de la presa Ustunaccocha, ni la altura y longitud de coronación del dique, a pesar de tener conocimiento que hasta la fecha no se cuenta con expediente técnico del componente presa.
- ✓ Se ejecuta los canales de Obra, sin contar con un plano de control de cotas BMs actualizado, apreciándose la existencia de tramos colmatados que requieren una evaluación técnica y si cumplen los parámetros de diseño del esquema hidráulico aprobado en el expediente técnico de saldo, se muestra:

Canal colmatado, longitud 60 metros, además se observa presencia de agua subterránea proveniente del talud izquierdo, sector Ccasanccay. ( E:563673.39, N: 8531364.09).

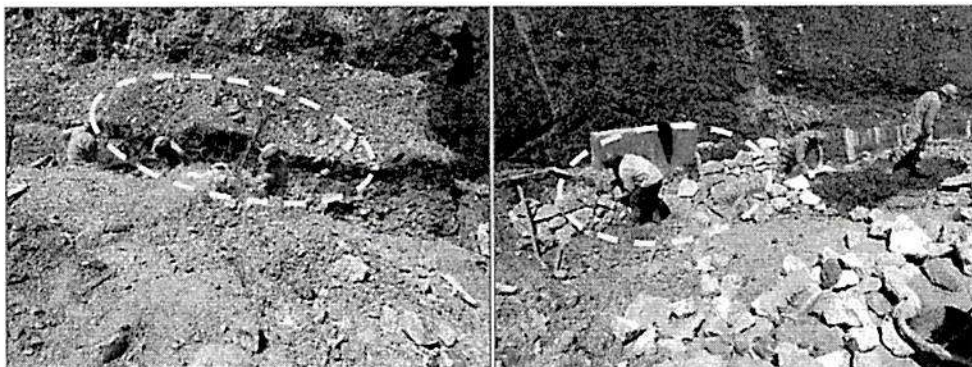
Trabajadores obreros, ejecutando partidas de movimiento de tierra en la caja de canal trapezoidal, sin la distancia de seguridad, así mismo se observa que no están provistos de botas de seguridad.

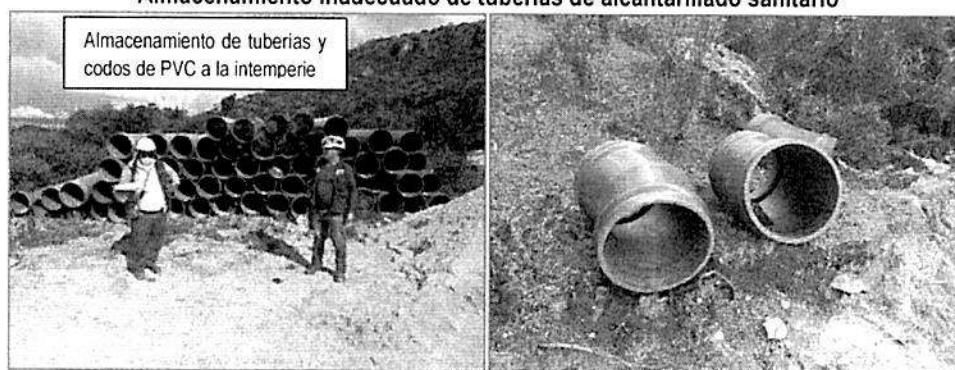
Imagen n.º 3

De la verificación a la progresiva 0+30 Km del sector Ccasanccay y la progresiva 0+230 Km del sector Anchachuasi, se advirtió la existencia de materiales de construcción almacenados inadecuadamente, en contacto directo con el suelo, apilados y expuestos a la intemperie, los cuales son: Tuberías de PVC de agua a Presión U de 450 mm. 0.11 mm y codos respectivamente, situación que podría afectar las propiedades de los referidos materiales de construcción, y con ello posibles deficiencias en la operatividad de la Obra, las cuales se evidencian en las siguientes imágenes:

**Almacenamiento inadecuado de tuberías de alcantarillado sanitario**

La situación expuesta, genera el riesgo de deterioro, afecta la calidad y vida útil de los materiales de construcción (tuberías de agua y codos), debido a que estos se encuentran almacenados de manera inadecuada expuestos a la intemperie y a factores climatológicos del lugar.

3. Materiales de construcción como las tuberías de PVC de agua a presión U de 450 mm. 0.11 mm y codos se encuentran almacenados de manera inadecuada expuestos a la intemperie y a factores climatológicos del lugar, generando el riesgo de deterioro y afectación a la calidad y vida útil de las tuberías.

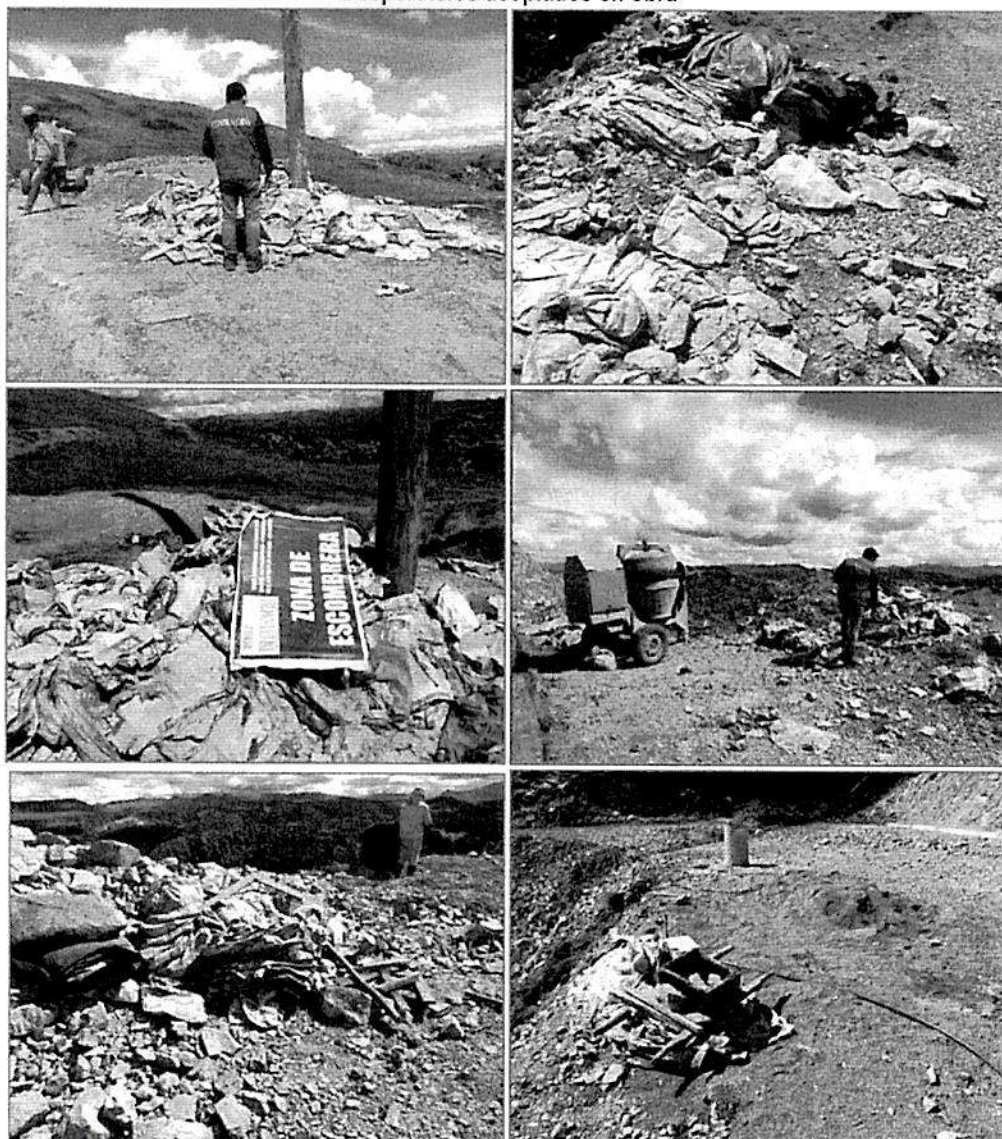
Imagen n.º 4  
Desperdicios acopiados en obra

No obstante, a dicho gasto, se evidenció que, en el proceso de ejecución de la Obra, los responsables no vienen realizando los trabajos de mitigación del impacto ambiental en las zonas de trabajo, debido a que se observó residuos como bolsas de plástico y cemento utilizados durante el proceso constructivo; además de ello, no cuentan con cintas de señalización de peligro y señalización ambiental, las mismas que se evidencian en las fotografías siguientes:

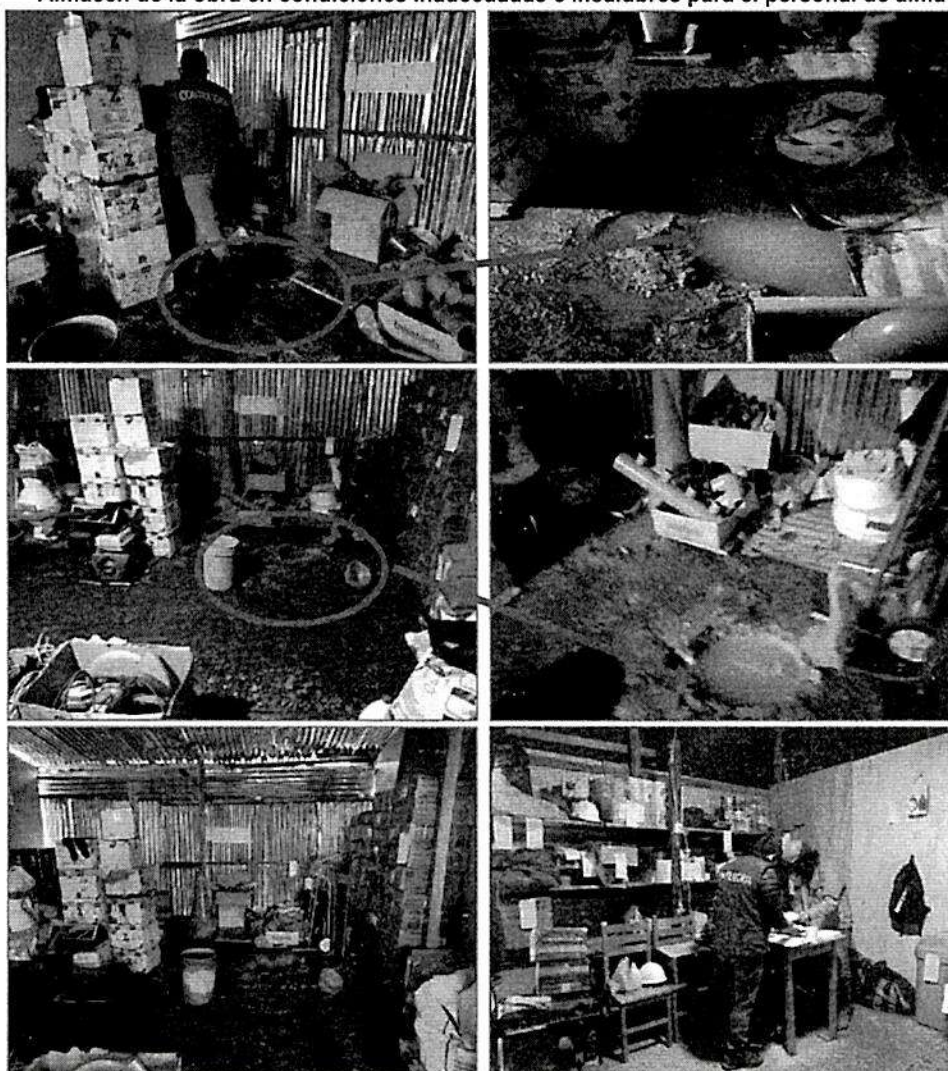
Imagen n.º 7

- ✓ El almacén de obra se encuentra en condiciones inadecuadas, advirtiéndose que las herramientas, materiales de construcción, insumos, entre otros, son almacenados en un ambiente que presenta filtraciones de agua, ocasionando la acumulación de charcos y la presencia excesiva de humedad, situación que ponen en riesgo la custodia, conservación y estado de los bienes de la obra, tal como se visualiza:

Almacén de la obra en condiciones inadecuadas e insalubres para el personal de almacén
