INFORME DE VISITA DE CONTROL
N° 011-2022-OCI/5997-SVC

VISITA DE CONTROL
PROGRAMA REGIONAL DE IRRIGACIÓN
Y DESARROLLO RURAL INTEGRADO
AYACUCHO – HUAMANGA - AYACUCHO

“MEJORAMIENTO DEL CANAL DE RIEGO MIRMACA ETAPA I, PROVINCIA DE PAUCAR DEL SARA SARA – AYACUCHO”

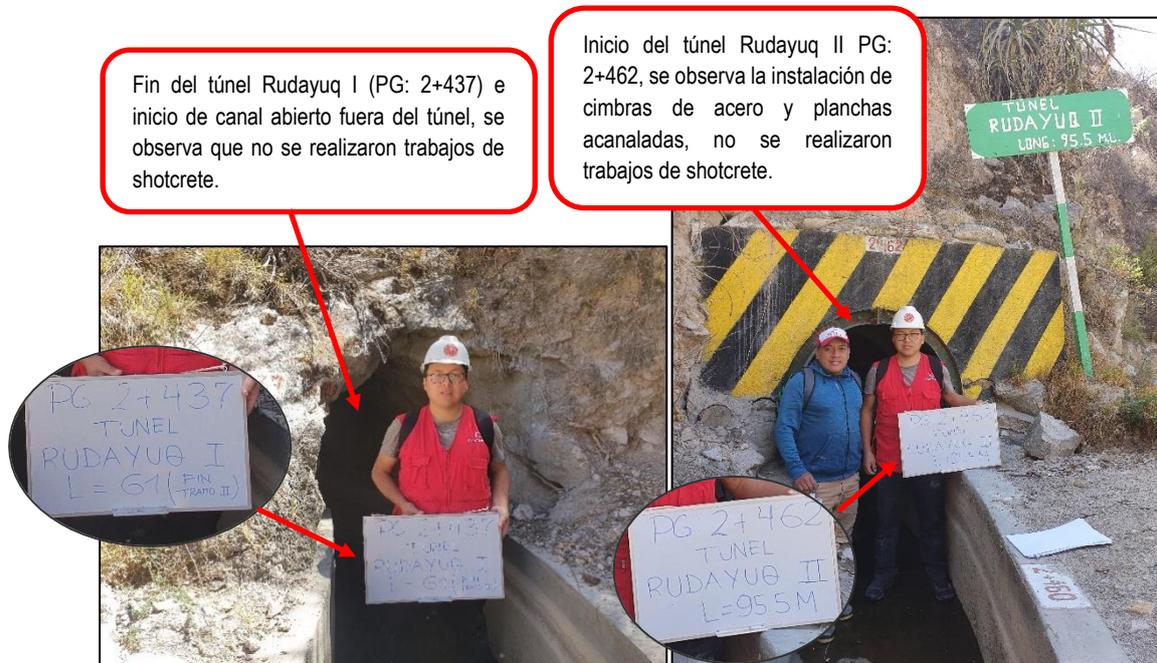
Imagen n.º 1
Progresivas en los que no se realizó los trabajos de shotcrete

entre las progresivas 2+437 al 2+490 no se han realizado trabajos de shotcrete, pero estos tramos han sido considerados y pagados en ambas valorizaciones, conforme se detalla:

Como se advierte, entre las progresivas 2+437 al 2+490, existe canal abierto y en el túnel Rudayuq II, no se realizaron trabajos de shotcrete, tal como se evidencia en la siguiente imagen:

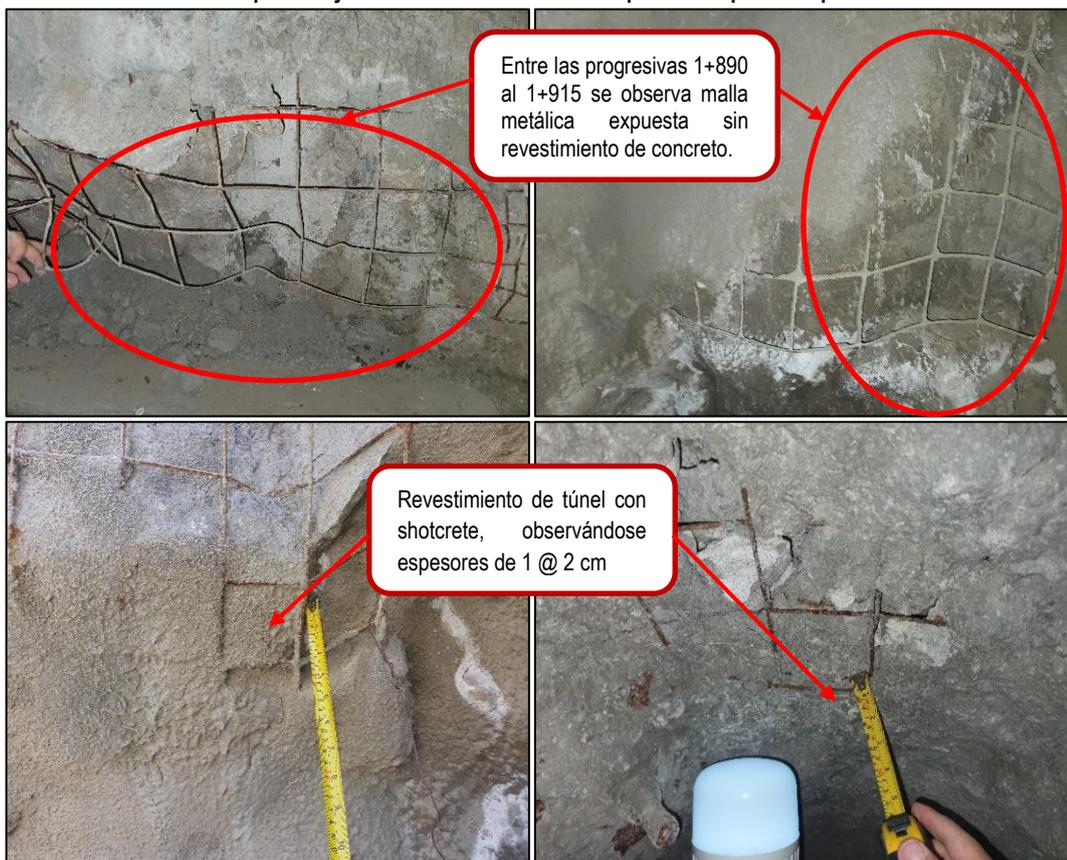
Imagen n.º 2
Mallas metálicas expuestas y revestimiento con shotcrete que no cumplen el espesor de 5 cm

Del mismo modo, se observó que los ejecutores de Obra no adjuntan el diseño de mezcla, certificado de calidad de los materiales, ni las pruebas de resistencia a compresión simple del concreto lanzado, que permitan determinar si la mezcla de concreto utilizada cumple con la resistencia de 210 kg/cm², exigido en el plano DT-01 "DETALLE DE TUNELES" del expediente técnico de saldo reformulado de la Obra, aprobado con Resolución Directoral n.º 147-2018-GRA-PRIDER/DG de 16 de mayo de 2018; además, en la visita de inspección física a la Obra se observó: i) tramos del túnel con revestimientos de 1 @ 2 cm incumpliendo los 5 cm exigidos en el referido plano, y ii) mallas metálicas instaladas en la clave y hastiales del túnel que no cuentan con revestimiento, se detalla:

Como consecuencia, de la visita de inspección física a la Obra, se constató que el Residente y Supervisor de la Obra otorgaron conformidad de pago a pesar de las deficiencias constructivas en la prestación del servicio; además, no advirtieron que entre las progresivas 2+435 al 2+490 no se ejecutaron trabajos de shotcrete; sin embargo, fueron considerados en las valorizaciones n.ºs 1 y 2 de octubre de 2018 y 2019, conllevando a que estos trabajos hayan sido pagados, contando con su aprobación y tramitación respectiva. Hechos que se sustentan en el Informe Técnico n.º 001-2022-GR/PRIDER-OCI-AGLL de 28 de setiembre de 2022.

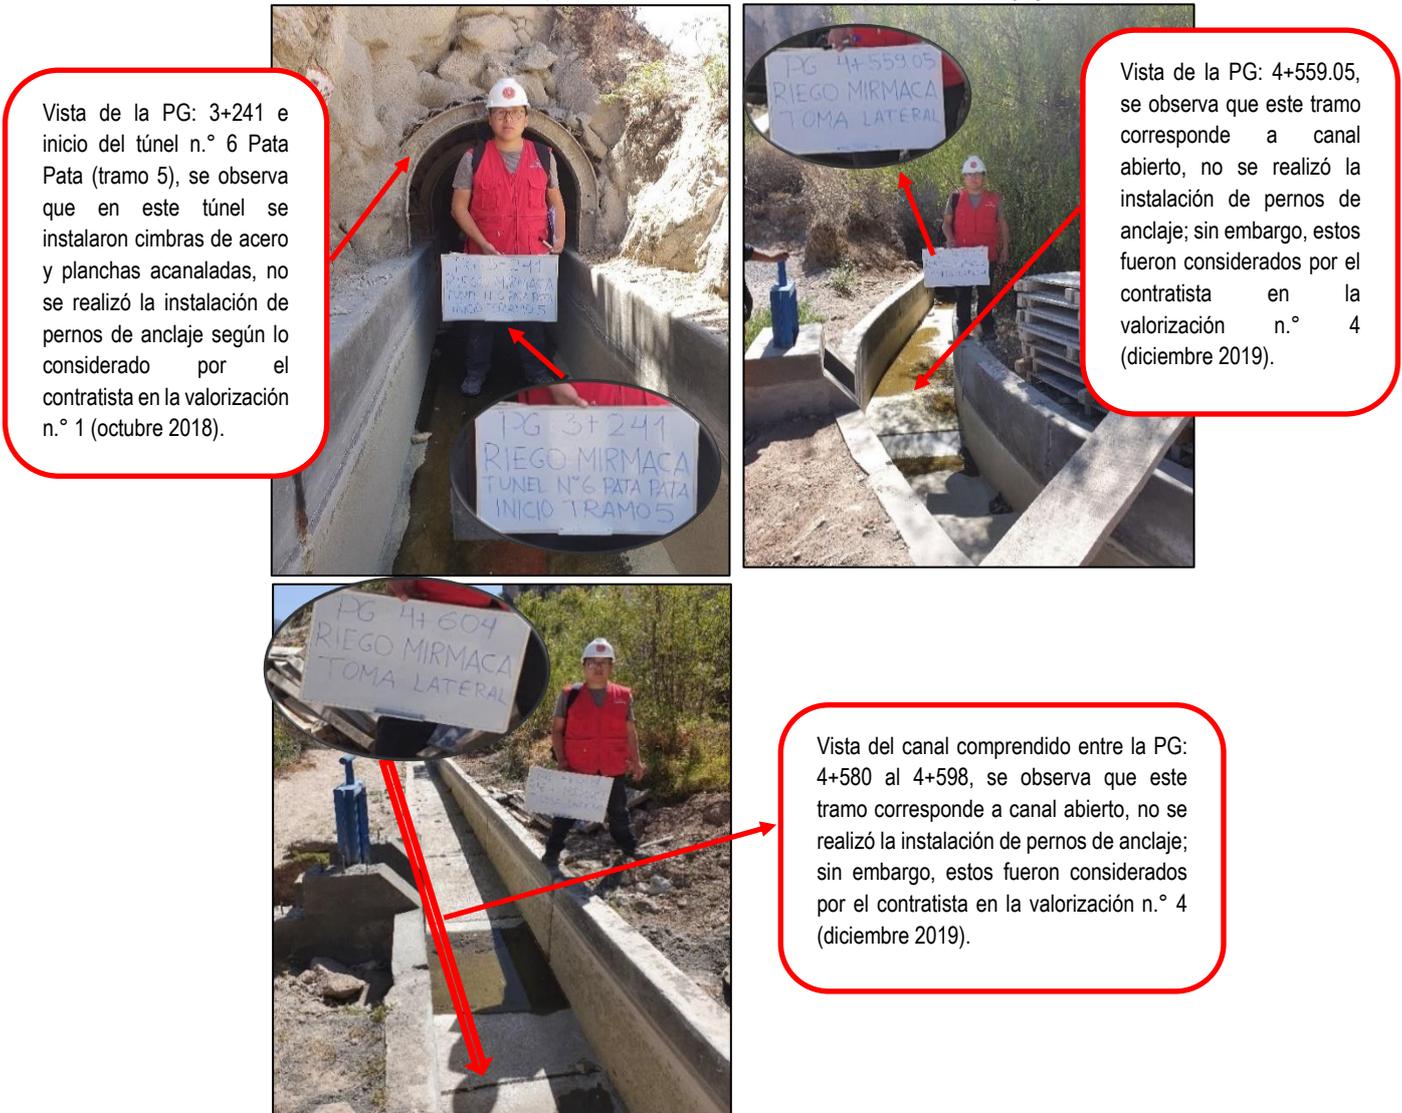
Imagen n.º 3
Tramos en los que no se realizó la instalación de pernos de anclaje y resinas

Del cuadro precedente, se observa que en la valorización n.º 2 se consideró la instalación de pernos de anclaje y resinas en las progresivas 1+890 al 1+895, 1+905 al 1+915 y 2+435 al 2+490, pese a que éstos fueron considerados en la valorización n.º 1 de octubre 2018 en las progresivas 1+890 al 1+915 y 2+435 al 2+498, observándose duplicidad de metrado; además, en las valorizaciones n.ºs 1 y 4 se consideraron las progresivas 3+245 al 3+262.5, 4+550 al 4+563 y 4+580 al 4+598, pese a que en dichos tramos no se realizó la instalación de pernos de anclaje, siendo éstos canal abierto ubicado fuera de los túneles, tal como se visualiza:

De lo expuesto, la Entidad pagó por la instalación de 1541 pernos de anclaje con resinas; sin embargo, de la inspección física a la Obra, se observó la instalación de solo 178 anclajes del tipo Split Set y 304 pernos helicoidales, conforme se detalla:

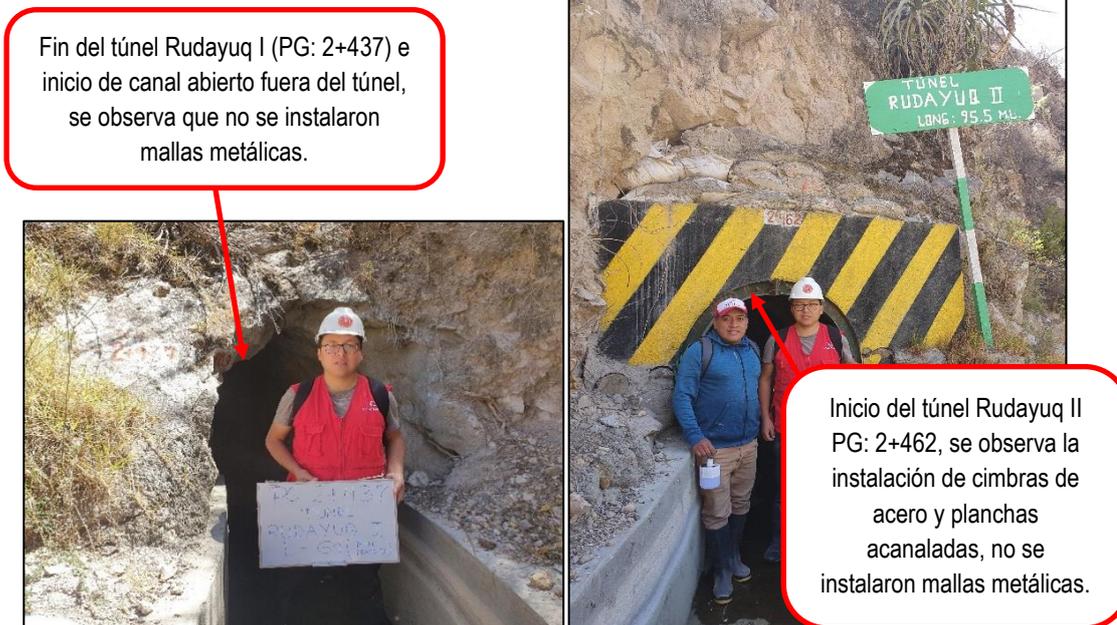
Imagen n.º 5
Vista de las progresivas 2+437 y 2+462 donde no se instalaron mallas metálicas

⁴ Este monto corresponde a 201.6 m² de mallas metálicas que no fueron instalados por el Contratista.

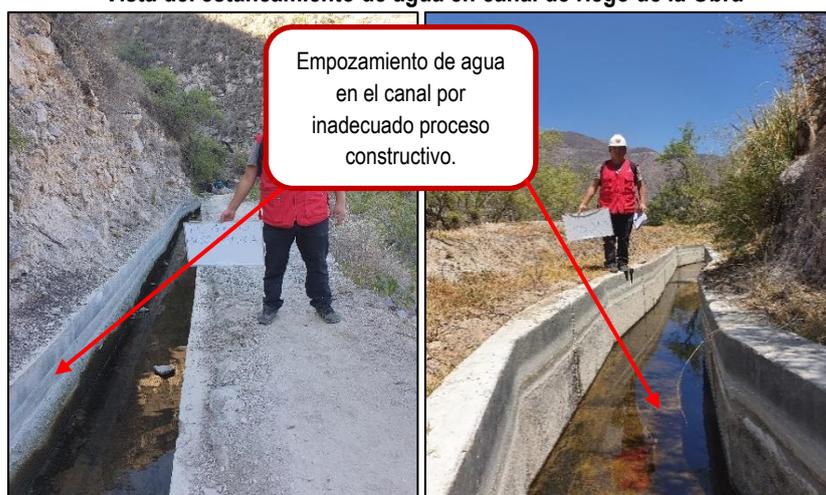
Imagen n.° 11
Vista del estancamiento de agua en canal de riego de la Obra

Actualmente, el canal viene siendo utilizado por la comisión de usuarios del sub sector hidráulico de Mirmaca con fines de riego, observándose que los tramos comprendidos entre las progresivas 2+580 al 2+600, 2+777 al 2+797 y 3+020 al 3+040 del referido canal, se encuentra agua estancada con tirante de hasta 12 cm, debido a que el canal no cuenta con la pendiente mínima que permita el tránsito del flujo de agua, se detalla:

Al respecto, estos tramos fueron ejecutados en el periodo 2018 por los comuneros de la zona en cooperación con el Proyecto Nacional de Manejo de Cuencas Hidrográficas y Conservación de Suelos (PRONAMACHCS); sin embargo, en las láminas PC-03, PC-04 y PC-05: PLANTA Y PERFIL LONGITUDINAL CANAL MIRMACA (Prog. 2+000 – 5+000 km) del expediente técnico de culminación de obra, aprobado con Resolución Directoral n.° 133-2021-GRA-PRIDER/DG de 28 de abril de 2021, indica que los canales deben contar con una pendiente mínima de 1.085%; por lo que, resulta necesario considerar trabajos adicionales que permitan dotar de pendiente mínima a los canales construidos en las progresivas 2+580 al 2+600, 2+777 al 2+797 y 3+020 al 3+040, este hecho genera el riesgo de no llegar a satisfacer la demanda hídrica necesaria para riego de las parcelas contemplados en el proyecto.

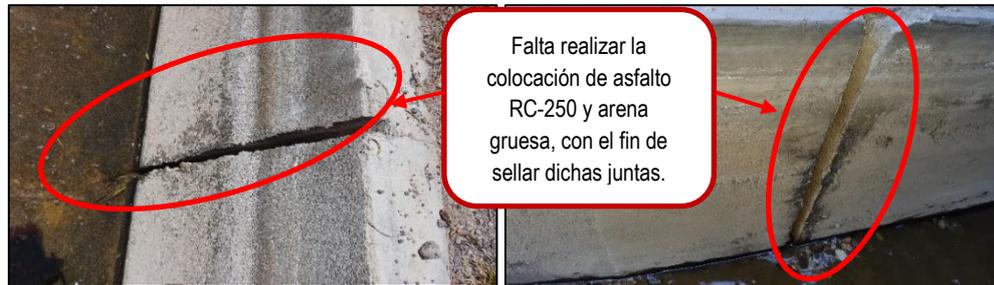
Imagen n.º 12
Vista de la falta de sellado de las juntas de dilatación en canal de riego

Se observó que en los tramos comprendidos entre las progresivas 0+000 al 4+156, no se realizó el sellado de las juntas de dilatación con mezcla asfáltica, se detalla:

La falta de sellado de las juntas de dilatación en el canal de riego compromete su integridad estructural, ya que las filtraciones vienen generando socavación en la base del canal, con posible colapso de la misma.

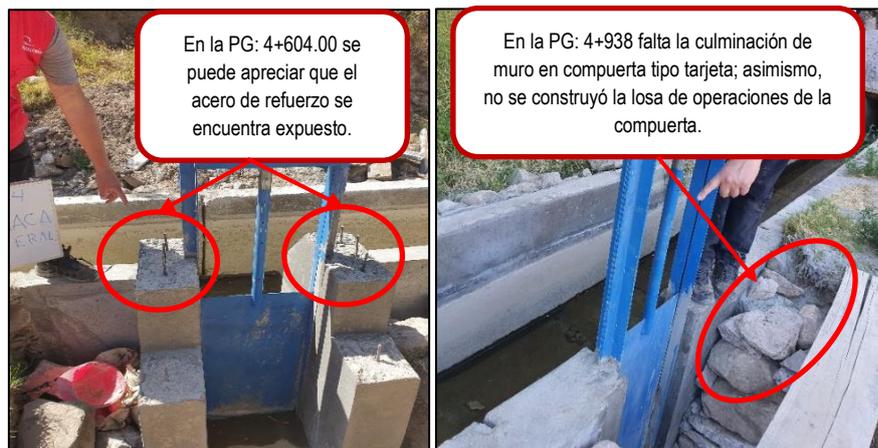
Imagen n.º 13
Tomas laterales del canal de riego inconclusas

Del recorrido en la línea de conducción del sistema de riego, se observó la construcción de seis tomas laterales en las progresivas 4+197.42, 4+363.20, 4+559.05, 4+604.00, 4+678.10 y 4+938.00; sin embargo, en todas estas no se construyeron las ranuras para la colocación de ataguías de madera, según se encuentra estipulado en el plano TL-01: PLANTA SECCION Y DETALLES TOMA LATERAL – CANAL MIRMACA del expediente técnico de culminación de obra, aprobado con Resolución Directoral n.º 133-2021-GRA-PRIDER/DG de 28 de abril de 2021; además, se observó que falta complementar la construcción de las tomas laterales ubicados en las progresivas 4+604 y 4+938, se detalla:

Cabe mencionar que, al acero estructural expuesto a la intemperie en la toma lateral ubicado en la progresiva 4+604.00, sin ningún tipo de protección, ocasiona oxidación y deterioro de la misma, este hecho refleja la falta de cuidado en la preservación de los trabajos ejecutados. Hechos que se sustentan en el Informe Técnico n.º 001-2022-GRA/PRIDER-OCI-AGLL de 28 de setiembre de 2022.

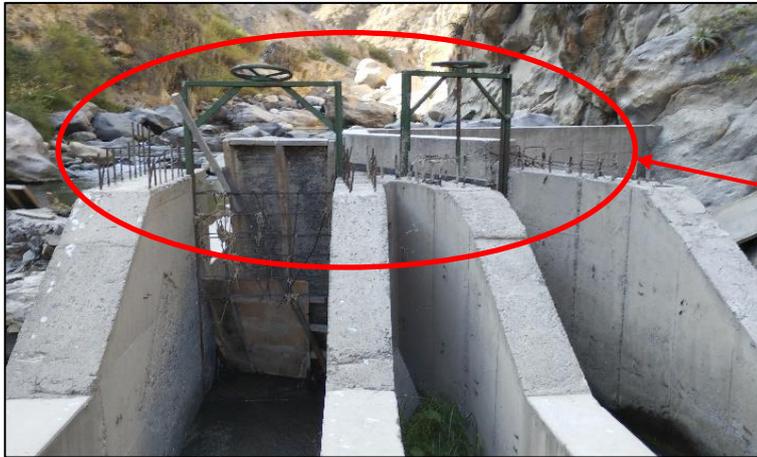
Imagen n.º 14
Bocatoma del canal de riego de la Obra en mal estado

De la visita de inspección física a la Obra se observó que la bocatoma ubicada en la progresiva 0+000 se encuentra inconclusa y en peligro de colapso, puesto que la cimentación del canal de limpia presenta socavación excesiva; además, se observa compuertas inservibles, estructuras inconclusas, desgaste del concreto y visualización del acero de refuerzo, se detalla:

Se aprecia que las compuertas se encuentran en mal estado (inservibles); además, el acero de refuerzo se encuentra a la intemperie sin ningún tipo de protección.

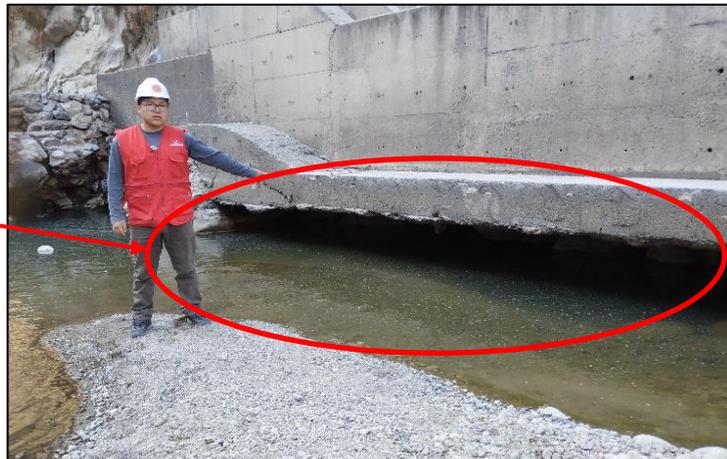
Vista de la socavación en cimentación de canal de limpia de la bocatoma.

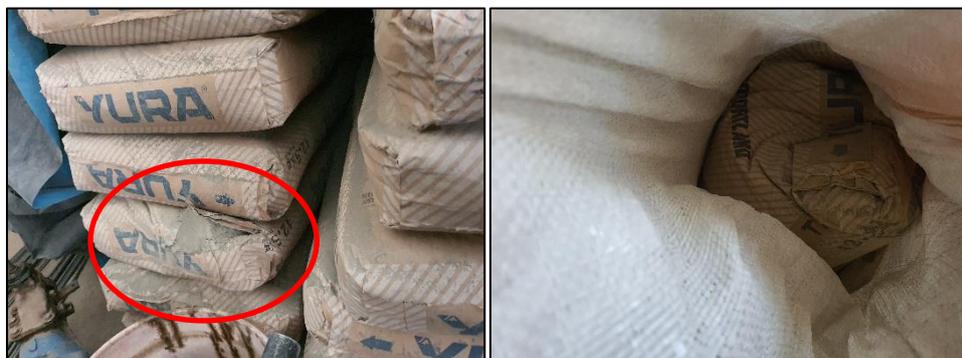
Imagen n.º 16

- ✓ Se encontró en el almacén de la obra 387 bolsas de Cemento Portland Tipo I marca “Yura” x 42.5 kg, adquiridas mediante Orden de Compra – Guía de Internamiento n.º 0000460 de 29 de junio de 2022⁸, apreciándose que cuatro (4) de ellas tienen el envase deteriorado; por otro lado, este material se encuentra en proceso de endurecimiento debido al inadecuado sistema de almacenamiento, toda vez que, la ficha técnica del producto establece el apilado máximo de diez (10) bolsas de cemento; sin embargo, se aprecia columnas de doce (12) bolsas acopiadas entre sí; además, no cuentan con protección entre suelos, paredes, ni contra la humedad, inobservando lo establecido en la ficha técnica del producto, se visualiza:

Bolsas de cemento cuyo envase se encuentran deteriorados

(a) No se aceptarán en obra bolsas de cemento cuyas envolturas estén deterioradas o perforadas.

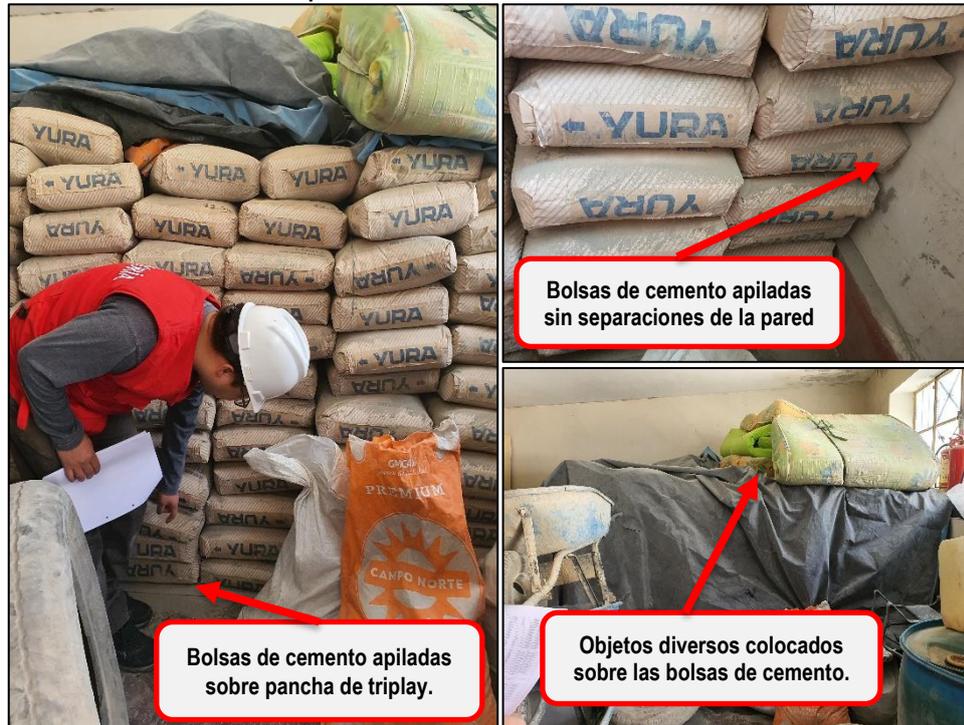
Imagen n.º 17

Bolsas de cemento en proceso de endurecimiento almacenados inadecuadamente

3.7.1 El material cementante y los agregados deben almacenarse de tal manera que se prevenga su deterioro o la introducción de materias extrañas.

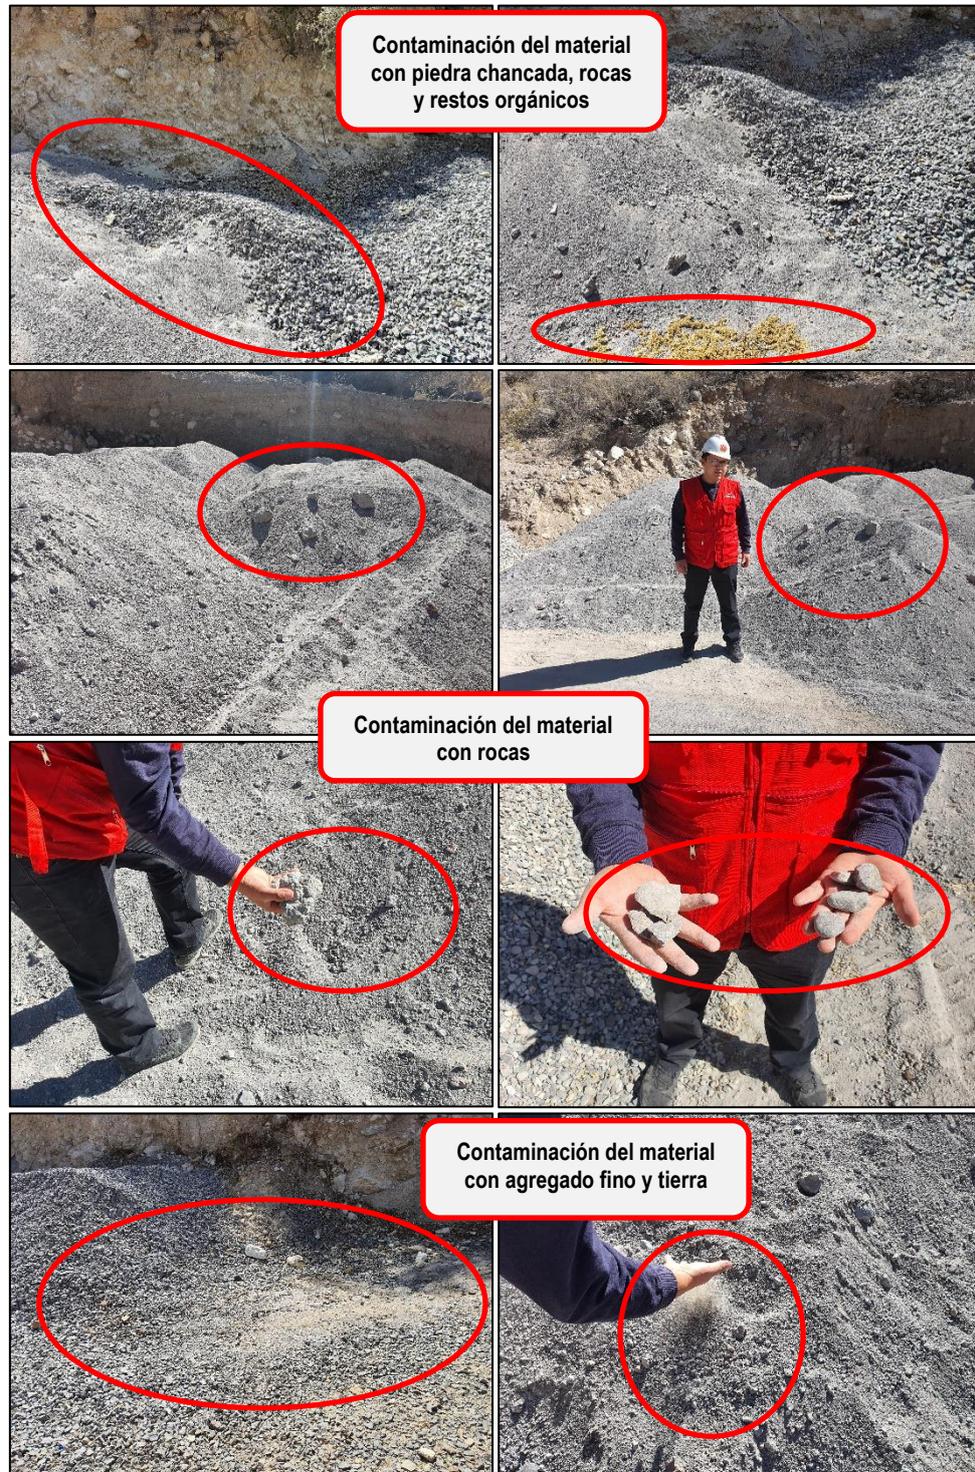
- ✓ Mediante “Acta de Inventario de Materiales, Equipos Herramientas y Otros Enseres para su Custodia”, el residente, asistente técnico y almacenero de la obra, hicieron entrega al Presidente de la Comisión de Usuarios del Sub Sector Hidráulico Mirmaca, los bienes que se encontraban en custodia de los responsables de obra, entre ellos, 150m³ de arena gruesa; sin embargo, en la constatación física, se encontró un aproximado de 80 m³ de arena gruesa, ubicados en el Estadio del Centro Poblado de Mirmaca, plataformas de los caminos de acceso a la obra y en distintas progresivas de la longitud del canal, apreciándose contaminación del material con agregado fino, tierra, piedra chancada, rocas, entre otros restos orgánicos; además, no cuentan con protección alguna, a pesar de encontrarse en los exteriores de dichos puntos de acopio, se muestra:

Imagen n.º 18
Agregados almacenados en distintos puntos del Centro Poblado de Mirmaca, apreciándose contaminación del material

Merece comentar, que el agregado almacenado en obra, corresponde a arena hormigón; sin embargo, los ejecutores de obra pese a no cumplir con las especificaciones técnicas del material otorgaron la conformidad de pago por S/15 400,00, por el internamiento de 140 m³ de arena gruesa.
