**INFORME DE CONTROL CONCURRENTE  
N° 254-2022-CG/APP-SCC**

**CONTRATO DE CONCESIÓN PARA EL DISEÑO,  
FINANCIAMIENTO, CONSTRUCCIÓN, OPERACIÓN Y  
MANTENIMIENTO DEL PROYECTO “SISTEMA DE  
TRATAMIENTO DE AGUAS RESIDUALES DE LA CUENCA  
DEL LAGO TITICACA”**

**PERIODO DE EVALUACIÓN:  
DEL 27 DE ENERO DE 2022 AL 11 DE MARZO DE 2022**

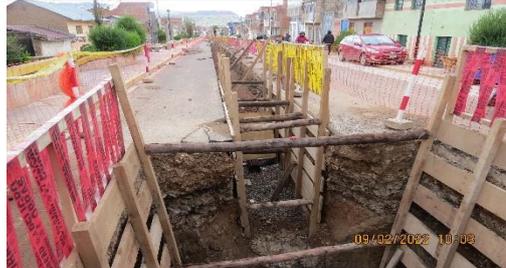
<b>Fotografía N° 01:</b> En los tramos BP-22 al BP-24, se encuentran zanjas sin relleno	<b>Fotografía N° 02:</b> En los tramos BP-26 al BP-29, se encuentran zanjas sin relleno de base.

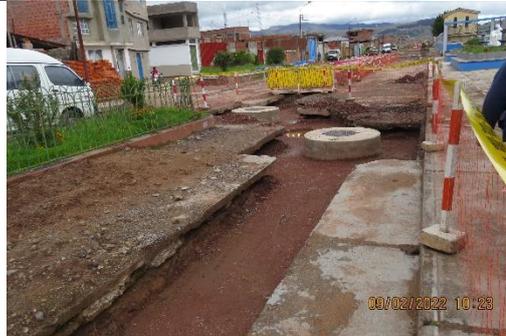
<b>Fotografía N° 03:</b> En los tramos BP-41 al BP-42, se encuentran zanjas sin material de relleno.	<b>Fotografía N° 04:</b> En los tramos del BP-46 al BP-47, se encuentran zanjas inundadas.

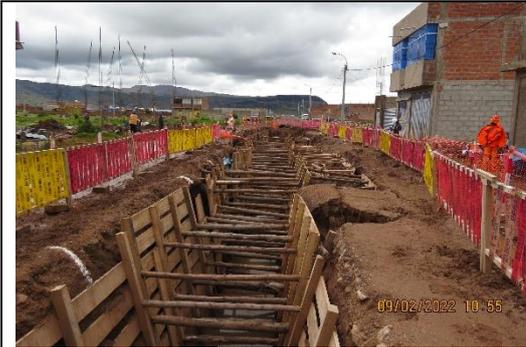
**Fotografía N° 05:** En los Tramos del BP-46 al BP-47, se evidencian entibados de troncos y madera, cuyos taludes presentan desprendimiento.

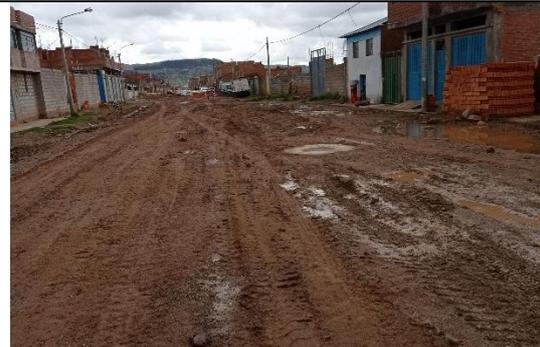
**Fotografía N° 06:** Desde el sector BP-36 al BP-47, se evidencia que las vías de acceso no cuentan con mantenimiento para la derivación y/o conducción de aguas de lluvia.

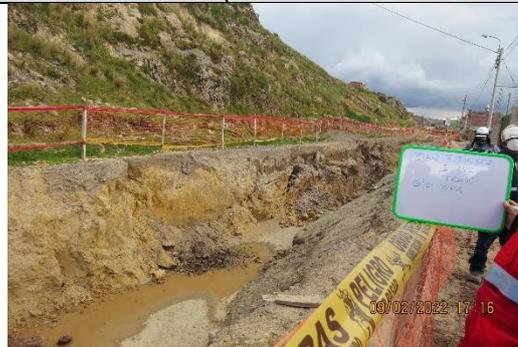
**Fotografía N° 07:** En el tramo del buzón BP-05 al BP-04, se tiene zanjas con altura superior a los seis (6) metros, se evidencia desprendimiento de talud y la falta de entibados.

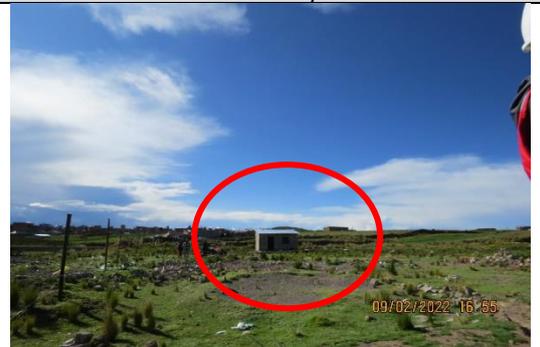
**Fotografía N° 08:** En el terreno destinado para la construcción de la PTAR Ilave (Componente 2), ubicado en el polígono "5", se evidencia una vivienda rústica.

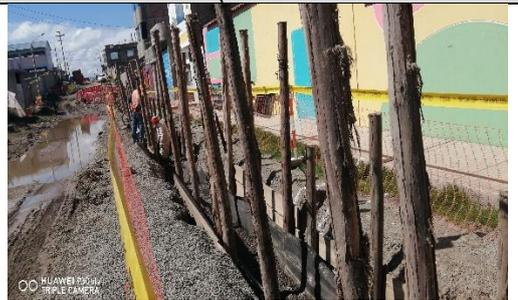
**Fotografía N° 09:** El buzón BP-12, cuya ejecución se inició en noviembre de 2021, conforme lo manifestado por el Concesionario, se encuentra pendiente de culminación hasta la fecha.

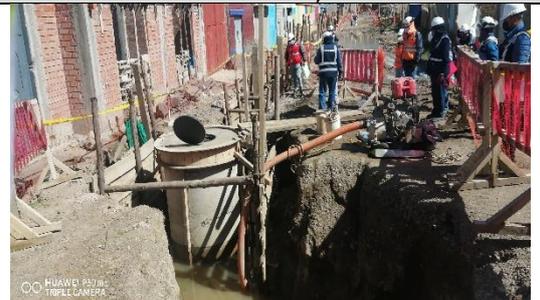
**Fotografía N° 10:** Los buzones BP-22 y BP-23, se encuentran saturados de agua y en proceso de construcción, asimismo los taludes de dichos buzones presentan desprendimiento.

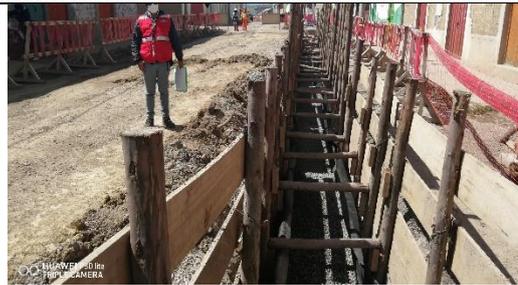
**Fotografía N° 11:** En el tramo de los buzones BP-5 al BP-6, se observa los primeros rellenos y se encuentra para

<p>continuar los siguientes rellenos; sin embargo, no se evidenció personal laborando para esa actividad.</p>	<p>evidencia el terreno saturado de agua, con desprendimiento de sus taludes en algunos sectores sin entibado.</p>
<p><b>LOCALIDAD DE JULIACA</b> <b>(VISITA DE INSPECCIÓN REALIZADA EL 10 DE FEBRERO DE 2022)</b></p>

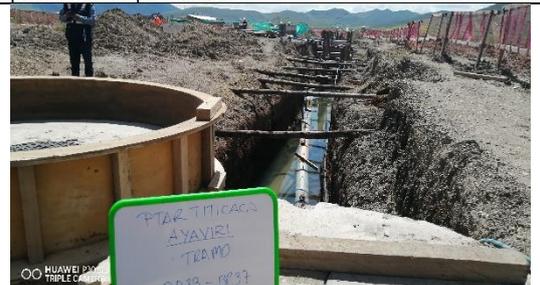
**Fotografía N° 12:** En el tramo de los buzones BP-37 al BP-38 (de alturas 4.08 m y 3.89 m respectivamente), se

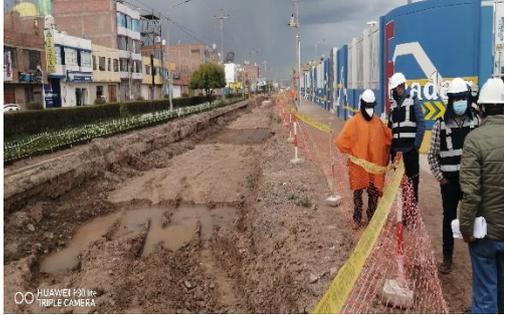
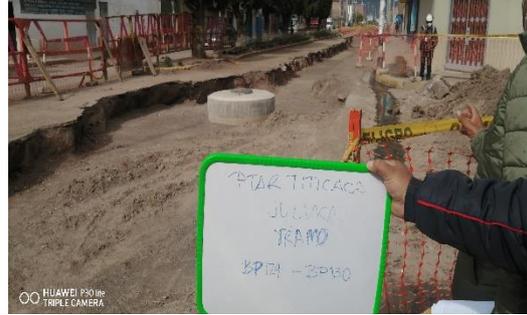
<p><b>Fotografía N° 13:</b> En los buzones BP-100, BP-101, correspondientes al AD-09 (Av. Tacna), se evidenció la actividad de relleno pendiente de concluir, asimismo en dichos tramos no se evidenció personal de obra laborando.</p>	<p><b>Fotografía N° 14:</b> En los Trabajos en el BP-129, BP-130, BP-128 y BP-127, correspondiente al AD-09 (Av. Tacna), se evidenció la actividad de relleno pendiente de concluir, asimismo en dichos tramos no se evidenció personal de obra laborando.</p>

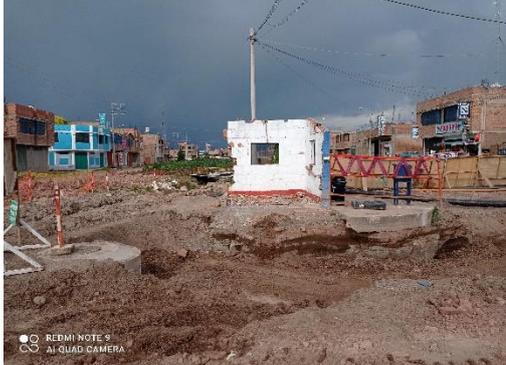
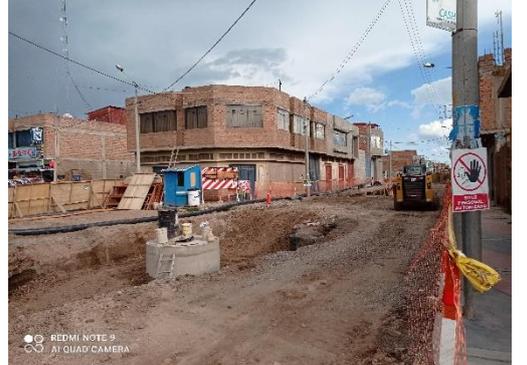
<p><b>Fotografía N° 15:</b> Tramo del BP-52, correspondiente al AD-07, se encontró zanjas excavadas y en proceso de relleno; sin embargo, en dichos tramos no se evidenció personal de obra laborando.</p>	<p><b>Fotografía N° 16:</b> En el Tramo del BP-54, correspondiente al AD-07, se encuentra zanjas excavadas y en proceso de relleno; sin embargo, en dichos tramos no se evidenció personal de obra laborando.</p>

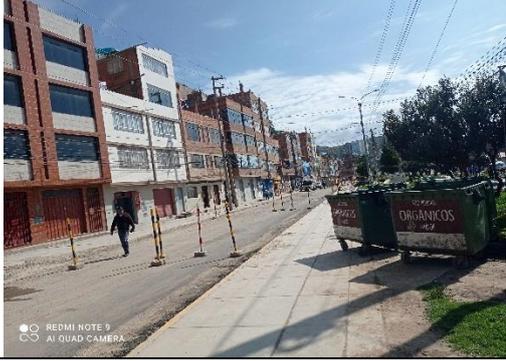
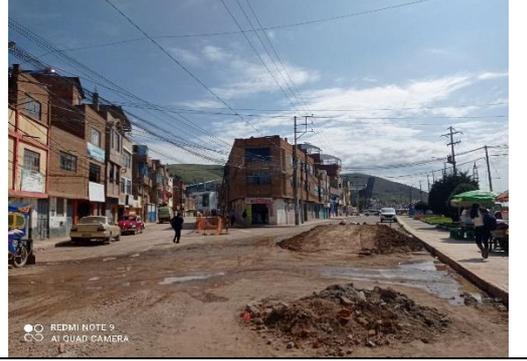
<p><b>Fotografía N° 17:</b> En los tramos de los buzones BZ-6 al BZ-10, correspondientes a las áreas de drenaje AD-02, el tránsito vehicular se encuentra interrumpido.</p>	<p><b>Fotografía N° 18:</b> En el tramo BZ-5 al BZ-6, del AD-02, se encuentra pendiente de reponer un tramo de loza de concreto.</p>

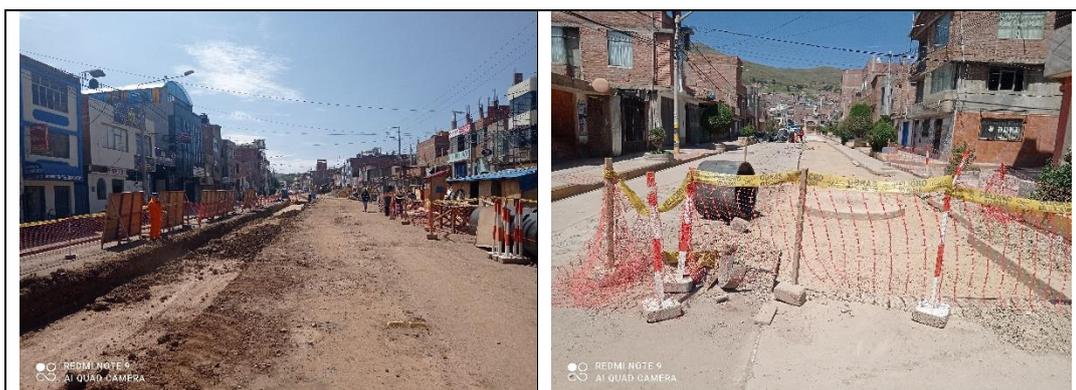
**Fotografía N° 19:** Tramo del BZ-102 al BZ-103, correspondiente al AD-01, se encuentra en proceso de ejecución de relleno.

**Fotografía N° 20:** En el tramo del área de drenaje AD-03, de la Av. Primavera, se encuentra pendiente de reposición de pavimento en determinados tramos, en una longitud aproximada de 54 metros (en los buzones BZ-3 y BZ-4).
