**INFORME DE HITO DE CONTROL**  
**N° 162-2022-CG/GRAN-SCC**

**“RECUPERACIÓN DEL LOCAL ESCOLAR N° 646 CON  
CÓDIGO LOCAL 727435 DE DISTRITO DE NUEVO  
CHIMBOTE, PROVINCIA DE SANTA, DEPARTAMENTO  
DE ANCASH”**

**HITO DE CONTROL N° 4 – RECEPCIÓN DE OBRA**

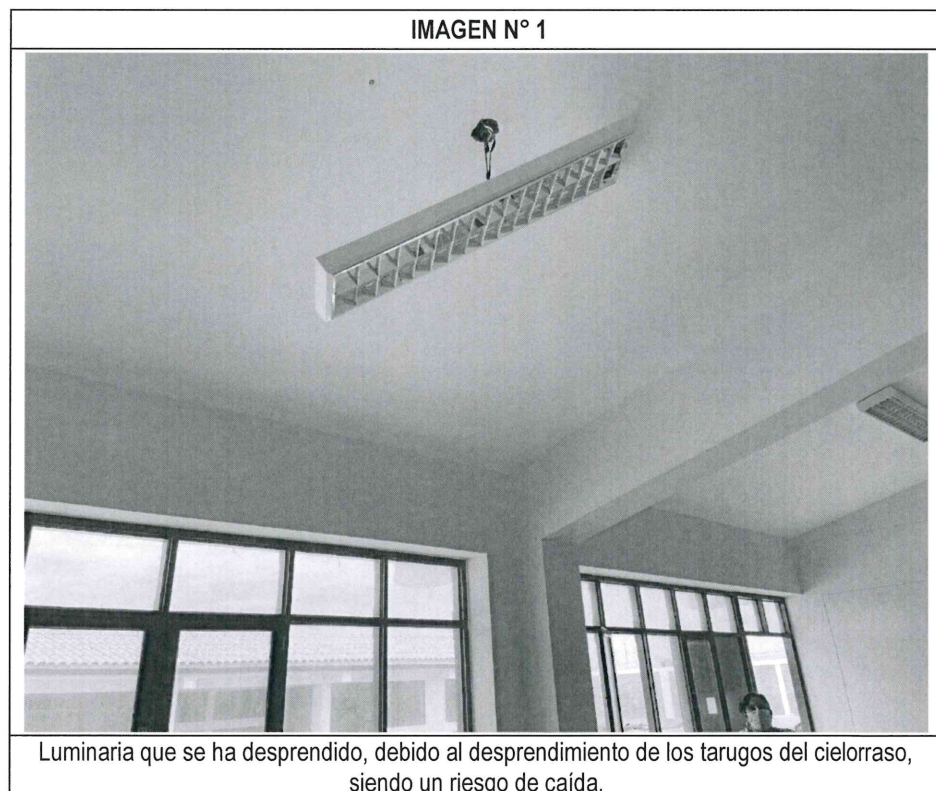
- 01.01.05.01 Fluorescente 2X36W (Ver imágenes n.º 1, 2 y 3)
- 01.05.03.02.01 Concreto Vigas  $f'c=210 \text{ kg/cm}^2$  en Dirección (Ver imagen n.º 4)
- 01.01.04.01 Piso de porcelanato 0.60X0.60 M (Ver imágenes n.º 5, 6 y 7)
- 01.11.03.02.02 Concreto  $f'c=175 \text{ KG/CM}^2$  tipo MS E=4" en veredas exteriores en la vía de circulación (Ver imagen n.º 8).
- 01.11.01.02.02 Concreto  $f'c=175 \text{ KG/CM}^2$  tipo MS E=4" en el patio de formación (Ver imagen n.º 9)
- 01.12.02.02 Concreto sardinel  $h=0.50 \text{ m}$ .  $f'c=175 \text{ kg/cm}^2$  tipo MS" en Zona de juegos (Ver imagen n.º 10)

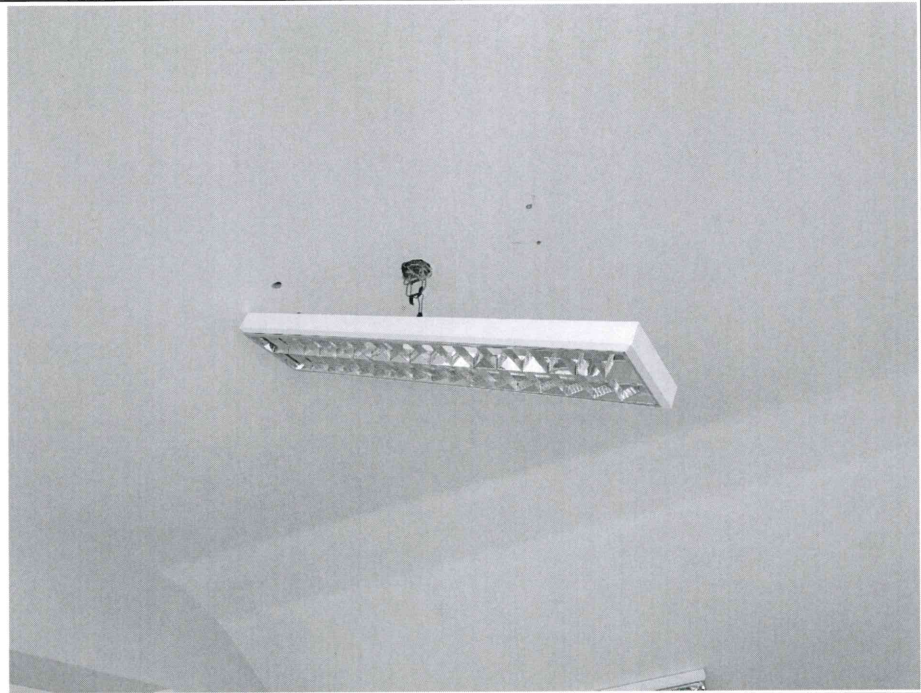
IMAGEN N° 2

Otra luminaria que se ha desprendido, debido al desprendimiento de los tarugos del cielorraso, siendo un riesgo de caída.

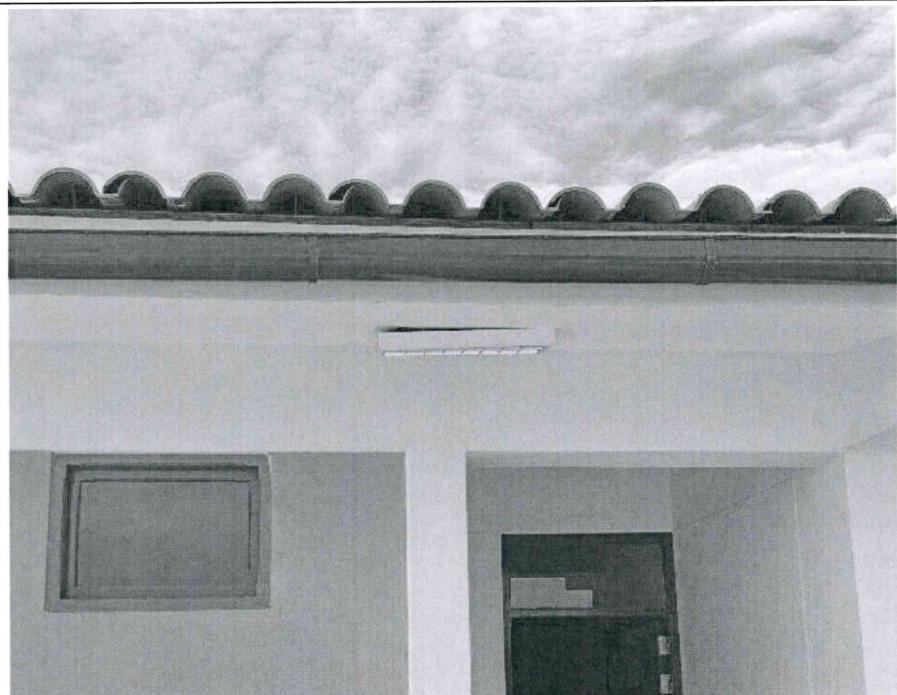
IMAGEN N° 3

Luminaria exterior que se ha desprendido, debido al desprendimiento de los tarugos del cielorraso.

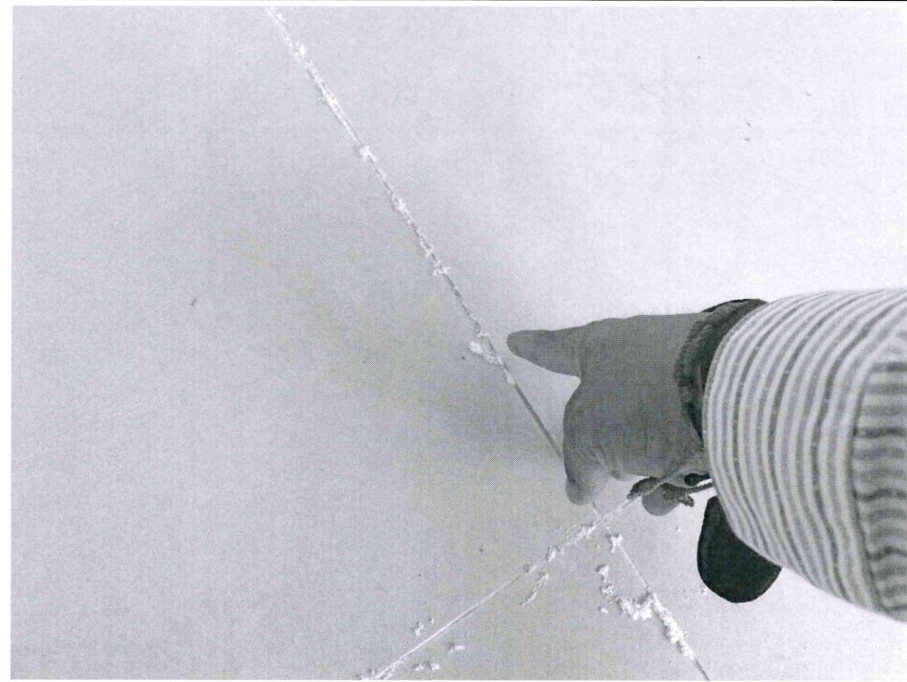
IMAGEN N° 5

Se aprecia que en un aula la fragua en las juntas de porcelanato presenta eflorescencia debido al salitre.

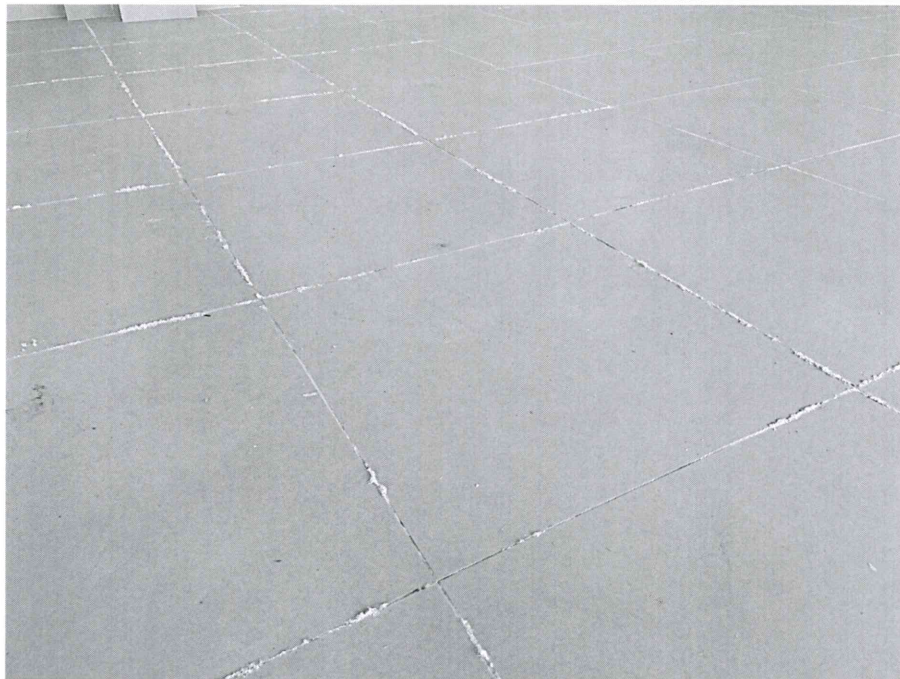
IMAGEN N° 6

Se aprecia que en otra aula la fragua de las juntas de porcelanato presenta eflorescencia debido al salitre.
