INFORME DE HITO DE CONTROL
N° 3748-2022-CG/GRCA-SCC

**“OBRA: RECUPERACIÓN DE LA INFRAESTRUCTURA EN
LA INSTITUCIÓN EDUCATIVA PRIMARIA N° 10320 SAN
LUIS DE QUIPAYUC, DISTRITO DE QUEROCOTILLO,
PROVINCIA DE CUTERVO -CAJAMARCA”**

**HITO DE CONTROL N° 1 – EJECUCIÓN DE OBRA –
VALORIZACIÓN N° 8**

**PERÍODO DE EVALUACIÓN:
DEL 24 AL 30 DE MAYO DE 2022**

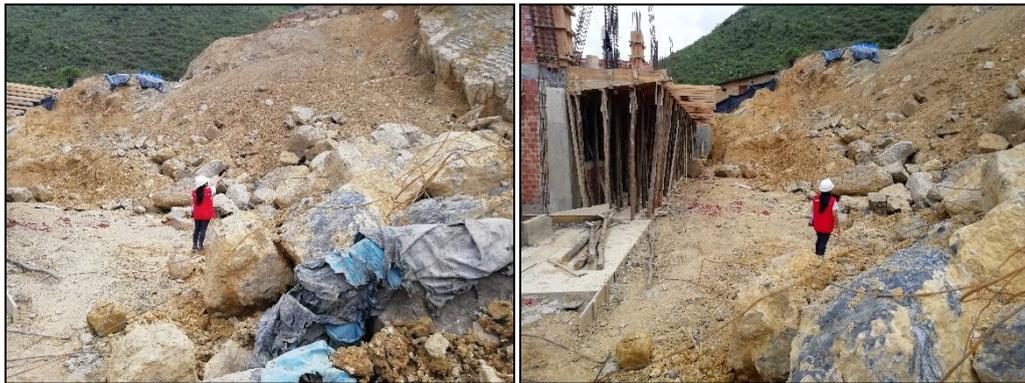
ANEXO 5: Derrumbes y eliminación del Adicional / Deductivo n.º 01

Se pudo constatar la existencia de roca y tierra en el área donde se tiene proyectado ejecutar el Módulo "A", el cual se ha deslizado del cerro. Esto puede generar el riesgo de ocasionar daños a la infraestructura de la Institución Educativa, si los deslizamientos no son controlados.

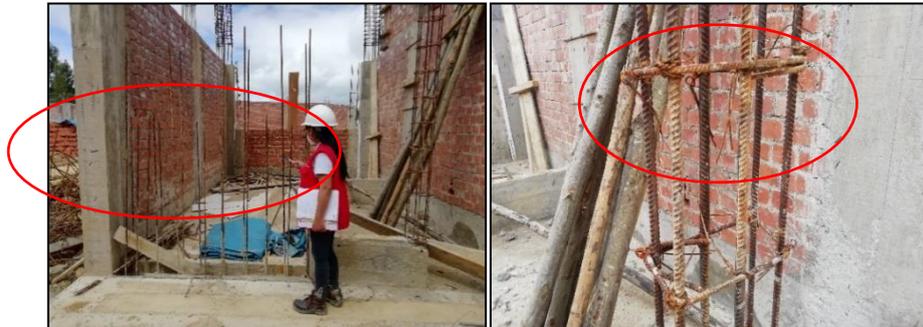
Se pudo constatar la existencia de muchas varillas de fierro que se encuentran izadas y habilitadas con sus respectivos estribos, los cuales sin embargo presentan mucha corrosión como consecuencia de recibir agua de las lluvias y que al no estar protegidos ocasionan que estos materiales vayan perdiendo su calidad.

Como consecuencia de la visita de inspección física a la Obra, se ha constatado que el Supervisor no viene cumpliendo las funciones de velar directa y permanentemente por la correcta utilización de los materiales y el cumplimiento de sus especificaciones técnicas, al no advertir las deficiencias en su almacenamiento y proceso constructivo, lo que podría poner en riesgo las estructuras construidas y afectar la calidad y vida útil de la obra.

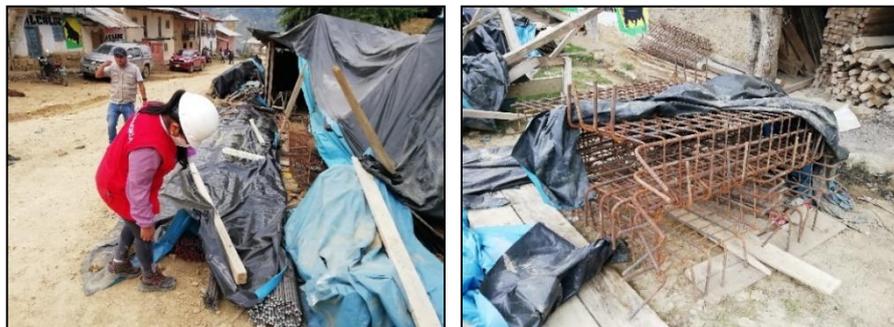
Esta misma situación se pudo observar en el almacén donde se pudo constatar que el fierro corrugado no viene siendo almacenado de acuerdo a las especificaciones técnicas, muy por el contrario, también se verificaron fierros corrugados habilitados los cuales se encuentran oxidados.

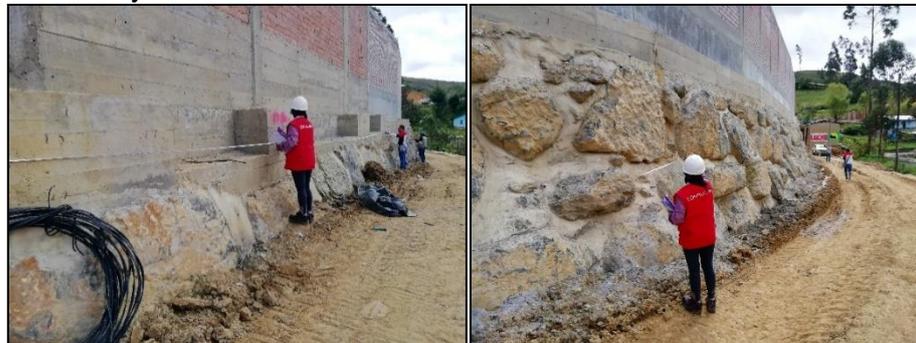
ANEXOS 6: Enrocado y muro de contención del Adicional / Deductivo n.° 02

Estas vistas fotográficas corresponden al enrocado construido para poder asentar y nivelar el cerco perimétrico, lo cual no estuvo considerado en el Expediente Técnico, situación que ha conllevado que se construya como parte del Adicional de Obra n.° 2 que ya fue presentado a la Entidad, pero que esta a la fecha no lo habría aprobado.

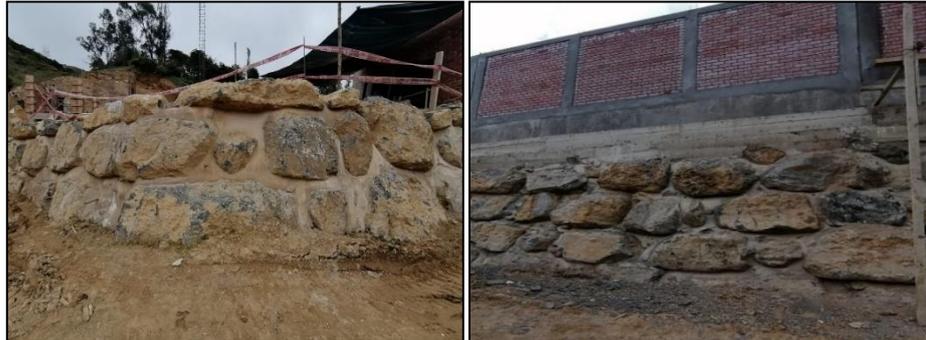
Estas vistas fotográficas corresponden también al enrocado asentado en concreto simple que se ha construido como parte del Adicional de Obra n.º 2, el cual sin embargo a la fecha no está aprobado por la Entidad.”

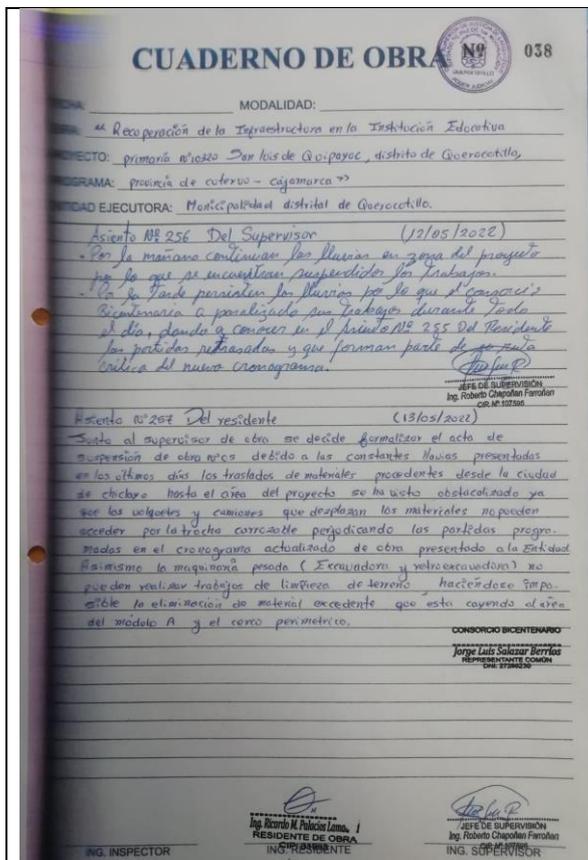
Imagen n.º 4: Se observa que el ultimo asiento registrado por la supervisión es el 256 de 12.05.2022, y, del residente esta registrado el asiento 257 de 13.05.2022.

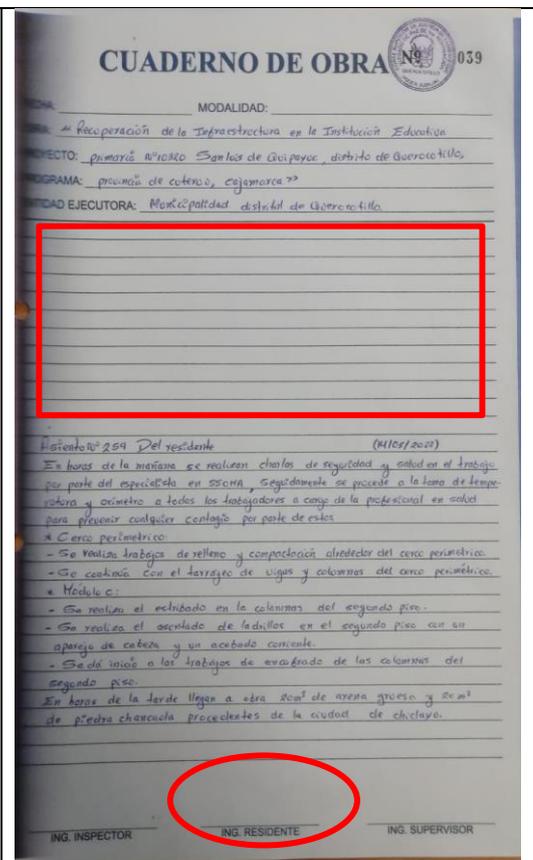
Imagen n.º 5: Se observa que el residente ha registrado el asiento 259 de 14.05.2022, el cual no se encuentra firmado ni sellado. También, se observa un espacio en blanco donde el supervisor posiblemente registre su asiento posteriormente.

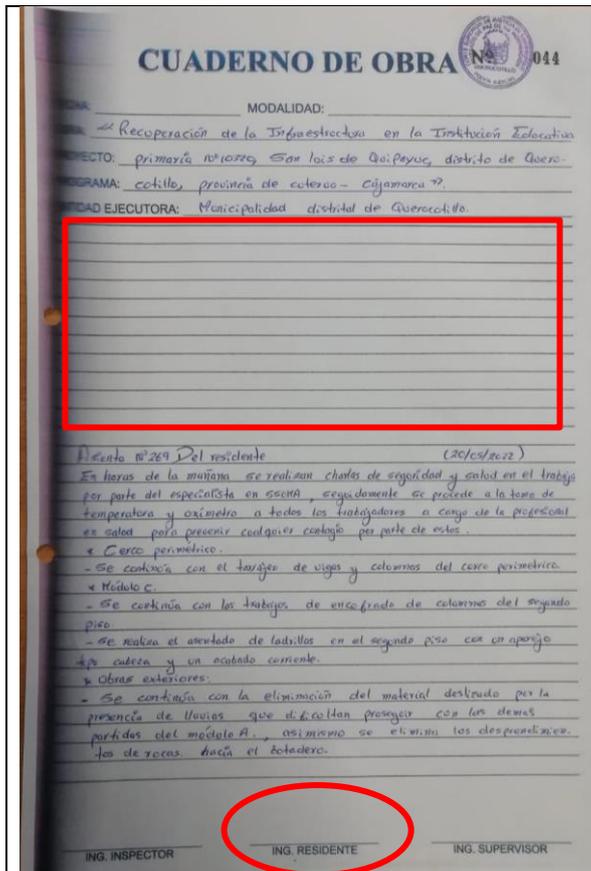
Imagen n.º 6: Se observa que el residente ha registrado el asiento 269 de 20.05.2022, el cual no se encuentra firmado ni sellado. También, se observa un espacio en blanco donde el supervisor posiblemente registre su asiento posteriormente.

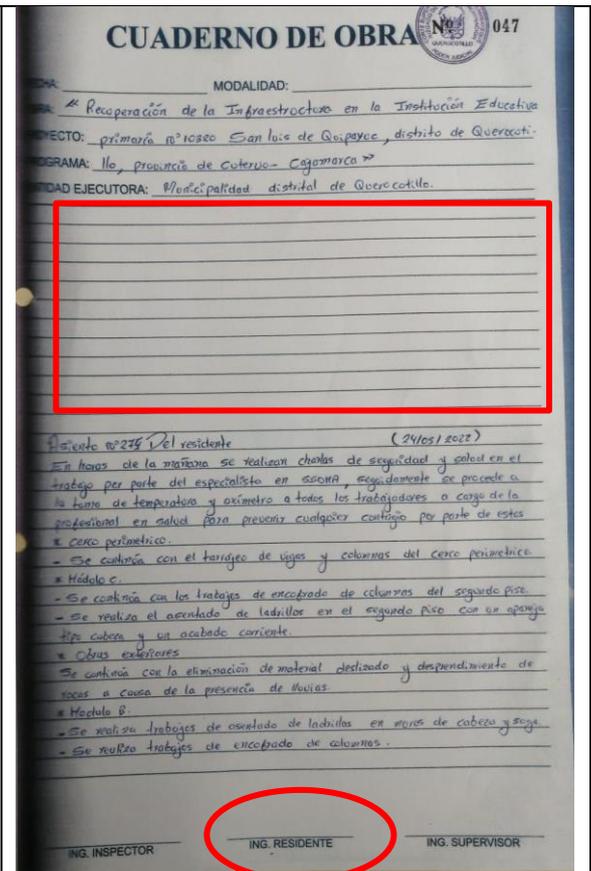
Imagen n.º 7: Se observa que el residente ha registrado el asiento 275 de 24.05.2022, el cual no se encuentra firmado ni sellado. También, se observa un espacio en blanco donde el supervisor posiblemente registre su asiento posteriormente.
