INFORME DE ORIENTACIÓN DE OFICIO
N° 3827-2022-CG/GRHV-SOO

“IMPLEMENTACIÓN DE SISTEMAS DE TRANSPORTE
SOSTENIBLE NO MOTORIZADO - MUNICIPALIDAD
PROVINCIAL HUANCAMELICA”

PERÍODO DE EVALUACIÓN:
DEL 27 DE SEPTIEMBRE DE 2021 AL 12 DE MAYO DE 2022

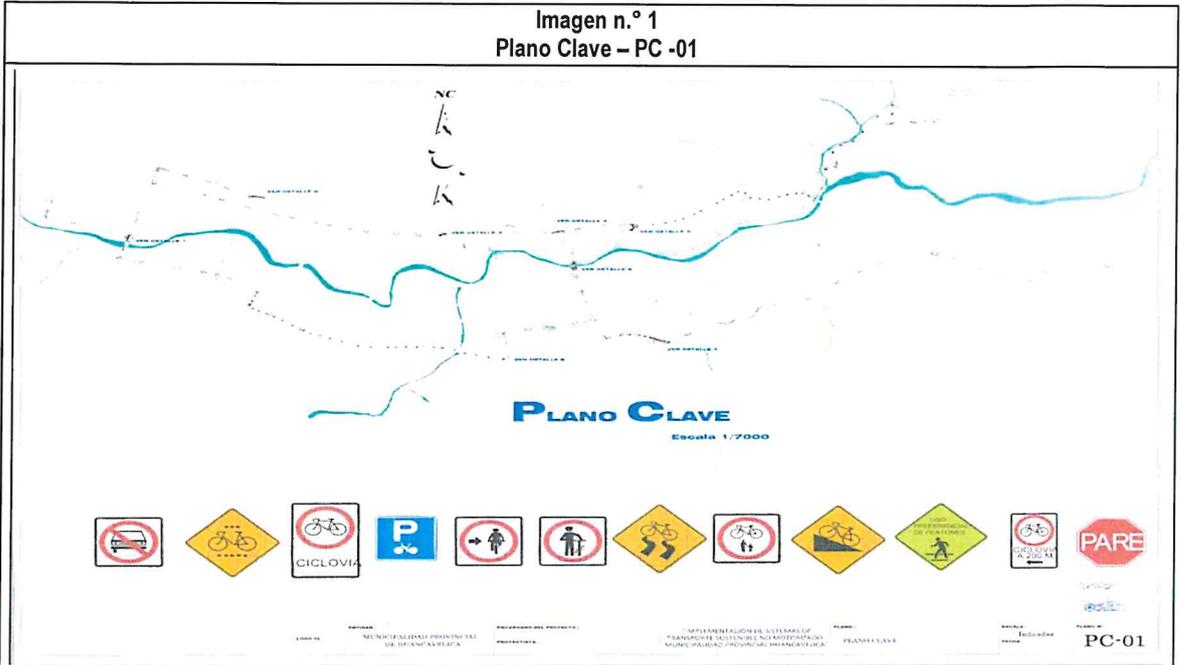
Imagen n.º 1
Plano Clave – PC -01

Comentario: En el plano clave se observa el circuito que plantea el Plan de Trabajo aprobado por la Entidad.
Fuente: Plan de Trabajo aprobado mediante Resolución Gerencial n.º 369-2021-GM/MPH de 27 de setiembre de 2021.

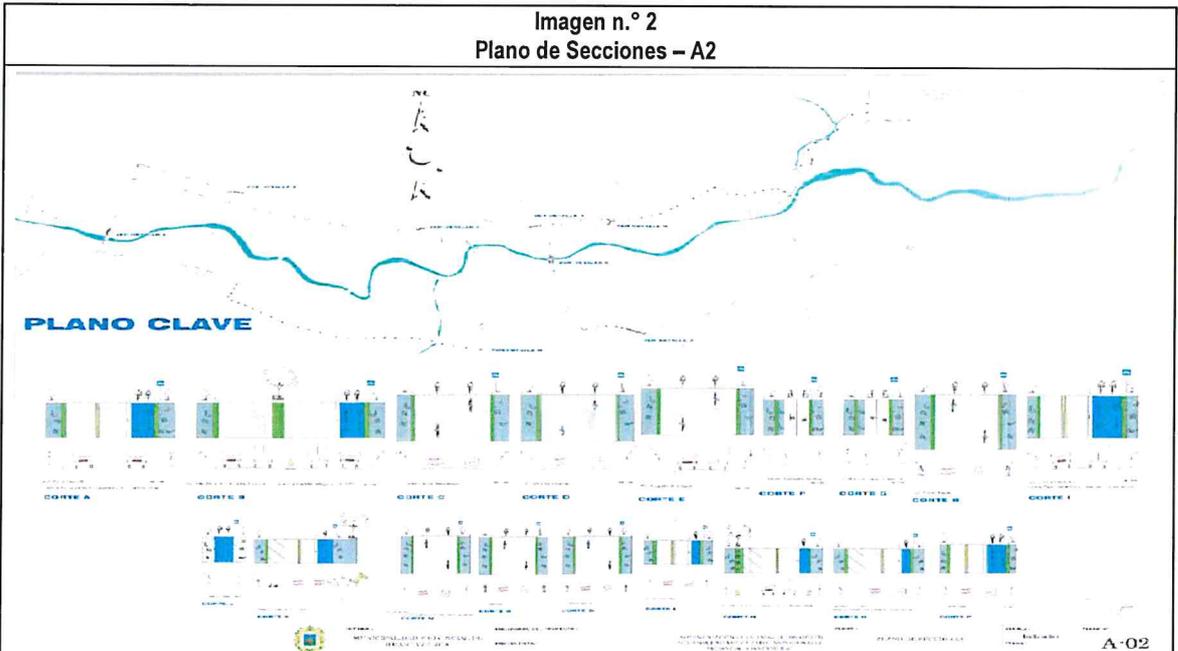
Imagen n.º 2
Plano de Secciones – A2

Comentario: En el plano de secciones, se aprecia que las secciones de ciclovía planteadas en el Plan de Trabajo no presentan dimensiones para cada tipo de vía a intervenir.
Fuente: Plan de Trabajo aprobado mediante Resolución Gerencial n.º 369-2021-GM/MPH de 27 de setiembre de 2021.

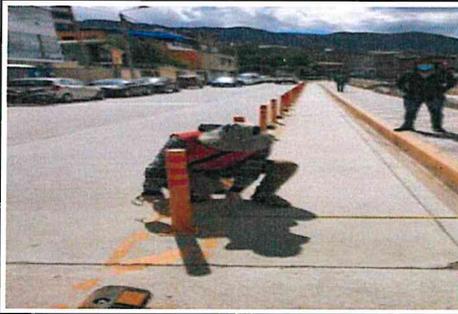
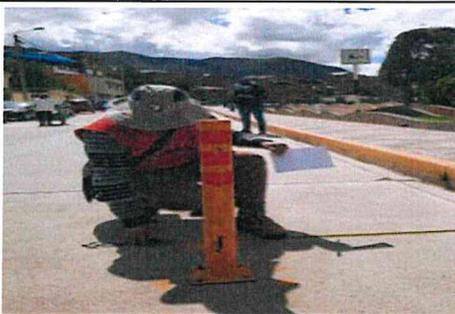
Fotografía n.º 1 Sección de ciclovía	Fotografía n.º 2 Sección de ciclovía

<p>Comentario: Se observó que la sección de ciclovía unidireccional en el Malecón Virgen de la Candelaria mide 1.30 m (ancho de ciclovía de 0.94m y ancho de confinamiento de 0.36 m)</p>	<p>Comentario: Se observó que la sección de ciclovía unidireccional en el Malecón Virgen de la Candelaria mide 1.30 m (ancho de ciclovía de 0.94m y ancho de confinamiento de 0.36 m)</p>
Fotografía n.º 3 Sección de ciclovía	Fotografía n.º 4 Sección de ciclovía

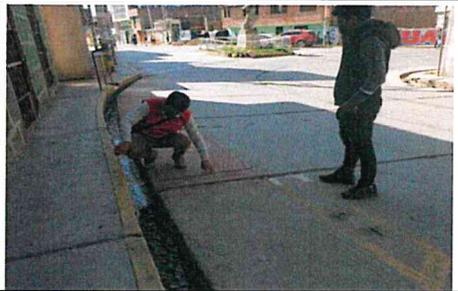
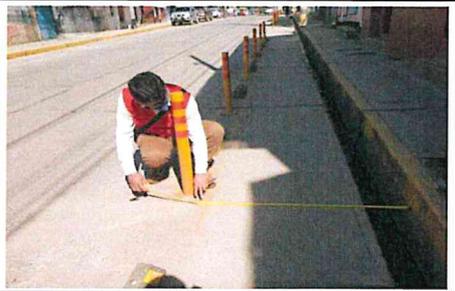
<p>Comentario: Se observó que la sección de ciclovía unidireccional en la Av. 28 de abril mide 1.25 m (ancho de ciclovía de 0.91m y ancho de confinamiento de 0.34 m)</p>	<p>Comentario: Se observó que la sección de ciclovía unidireccional en la Av. 28 de abril mide 1.25 m (ancho de ciclovía de 0.91m y ancho de confinamiento de 0.34 m)</p>

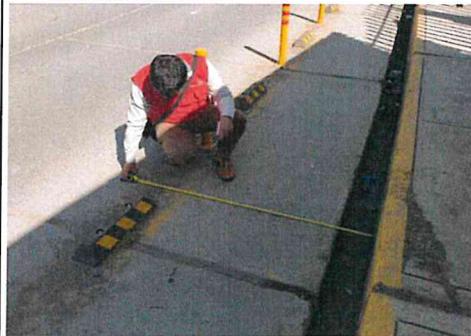
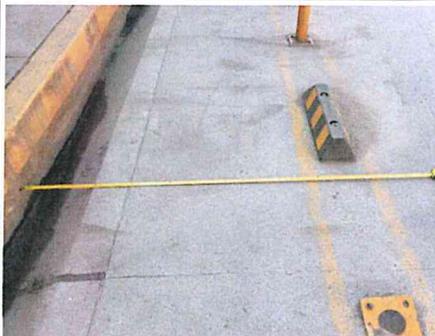
<p>Fotografía n.º 5 Sección de ciclovía</p>	<p>Fotografía n.º 6 Sección de ciclovía</p>

<p>Comentario: Se observó que la sección de ciclovía unidireccional en la Jr. Mariano Melgar mide 1.20 m (ancho de ciclovía de 0.86m y ancho de confinamiento de 0.34 m)</p>	<p>Comentario: Se observó que la sección de ciclovía unidireccional en la Jr. Mariano Melgar mide 1.20 m (ancho de ciclovía de 0.86m y ancho de confinamiento de 0.34 m)</p>
<p>Fotografía n.º 7 Sección de ciclovía</p>	<p>Fotografía n.º 8 Sección de ciclovía</p>

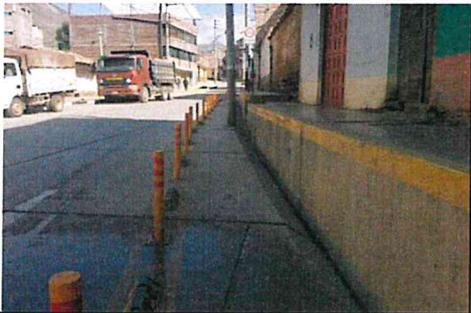
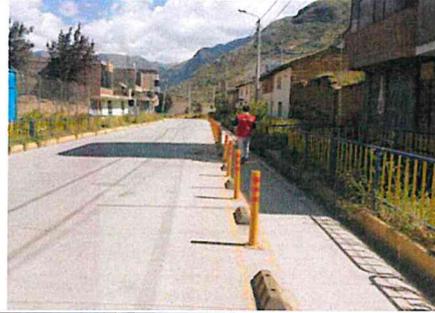
<p>Comentario: Se observó que la sección de ciclovía unidireccional en la Av. Santos Villa mide 1.20 m (ancho de ciclovía de 0.86m y ancho de confinamiento de 0.34 m)</p>	<p>Comentario: Se observó que la sección de ciclovía unidireccional en la Av. Santos Villa mide 1.20 m (ancho de ciclovía de 0.86m y ancho de confinamiento de 0.34 m)</p>
<p>Fotografía n.º 9 Sección de ciclovía</p>	<p>Fotografía n.º 10 Sección de ciclovía</p>

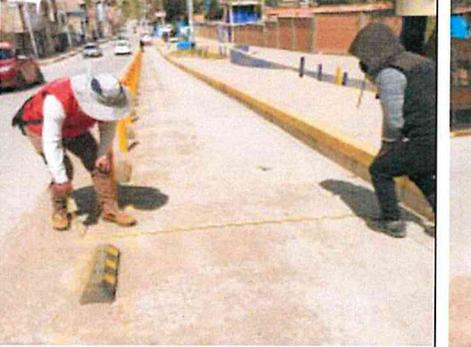
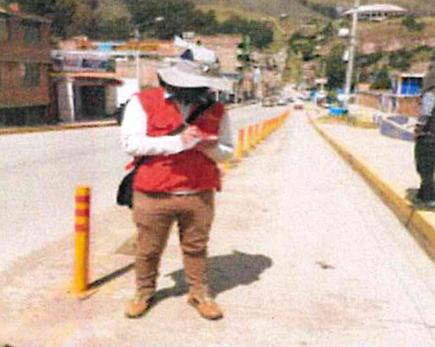
<p>Comentario: Se observó que la sección de ciclovía bidireccional en la Av. Ascensión mide 2.10 m (ancho de ciclovía de 1.76 m y ancho de confinamiento de 0.34 m)</p>	<p>Comentario: Se observó que la sección de ciclovía bidireccional en la Av. Ascensión mide 1.20 m (ancho de ciclovía de 0.86m y ancho de confinamiento de 0.34 m)</p>

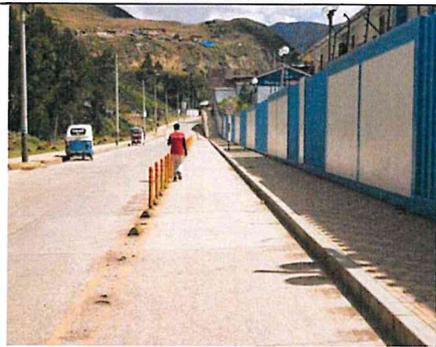
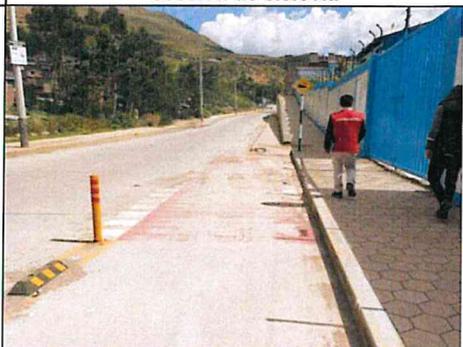
Fotografía n.º 11 Sección de ciclovia	Fotografía n.º 12 Sección de ciclovia

Comentario: Se observó que la sección de ciclovia bidireccional en el Malecón Independencia mide 2.40 m (ancho de ciclovia de 2.05m y ancho de confinamiento de 0.35 m)	Comentario: Se observó que la sección de ciclovia bidireccional en el Malecón Independencia mide 2.40 m (ancho de ciclovia de 2.05m y ancho de confinamiento de 0.35 m)

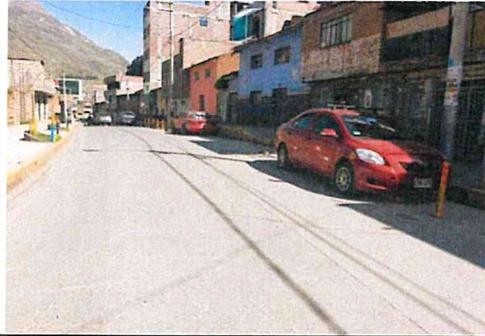
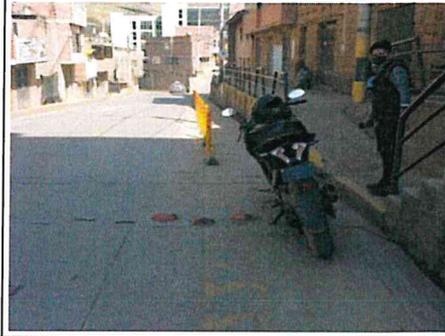
<p>Comentario: Se observó que, en el circuito de ciclovía existe lugares donde no se encuentra operativa (Jr. Mariano Melgar), debido a que lo usan como estacionamiento de vehículos.</p>	<p>Comentario: Se observó que, en el circuito de ciclovía existe lugares donde no se encuentra operativa (Jr. Mariano Melgar), debido a que lo usan como estacionamiento de vehículos.</p>
<p align="center">Fotografía n.º 15 Funcionamiento</p>

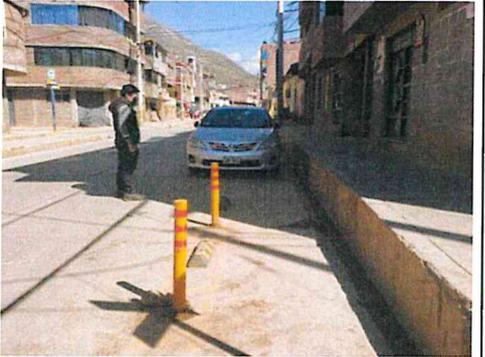
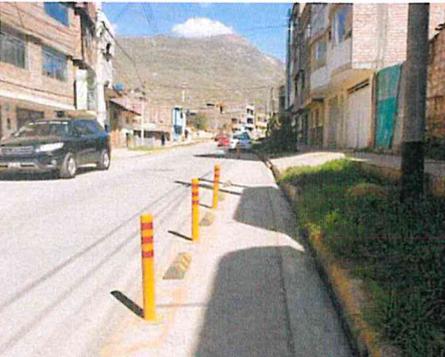
<p>Comentario: Se observó que, en el circuito de ciclovía existe lugares donde no se encuentra operativa (Av. Santos Villa), debido a que lo usan como estacionamiento de vehículos.</p>	<p>Comentario: Se observó que, en el circuito de ciclovía existe lugares donde no se encuentra operativa (Av. Santos Villa), debido a que lo usan como estacionamiento de vehículos.</p>

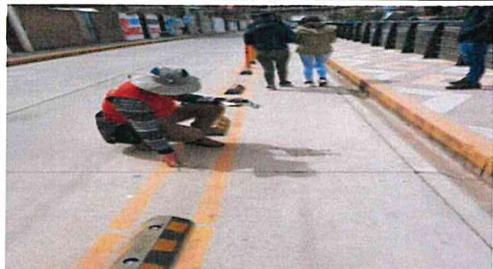
<p style="text-align: center;">Fotografía n.° 17 Bolardos</p>

<p>Comentario: Se observó que, en el Malecón Virgen de la Candelaria, se retiró los bolardos instalados en la ciclovía.</p>	<p style="text-align: center;">Fotografía n.° 18 Bolardos</p>

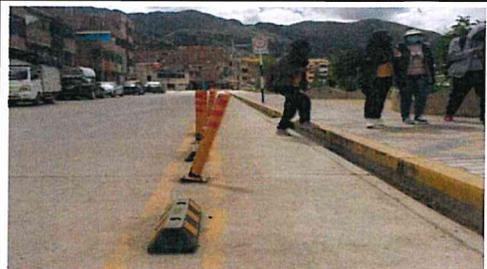
<p>Comentario: Se observó que, en el Malecón Virgen de la Candelaria, existe bolardos inclinados a punto de ser retirados de la ciclovía, los cuales pueden ocasionar algún accidente a los usuarios.</p>
<p style="text-align: center;">Fotografía n.° 19 Bolardos</p>

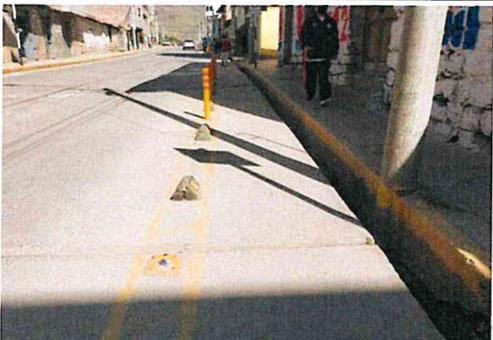
<p>Comentario: Se observó que, en la Av. 28 de Abril, se retiró los bolardos instalados en la ciclovía.</p>	<p style="text-align: center;">Fotografía n.° 20 Bolardos</p>

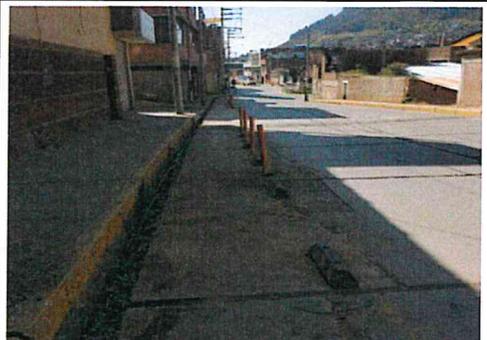
<p>Comentario: Se observó que, en la Av. 28 de Abril, existe bolardos retirados e inclinados a punto de ser retirados en la ciclovía.</p>
<p style="text-align: center;">Fotografía n.° 21 Bolardos</p>

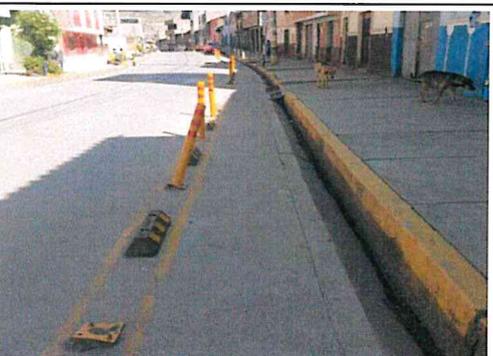
<p>Comentario: Se observó que, en el Jr. Mariano Melgar, existe bolardos retirados e inclinados a punto de ser retirados en la ciclovía los cuales pueden ocasionar algún accidente a los usuarios.</p>	<p style="text-align: center;">Fotografía n.° 22 Bolardos</p>

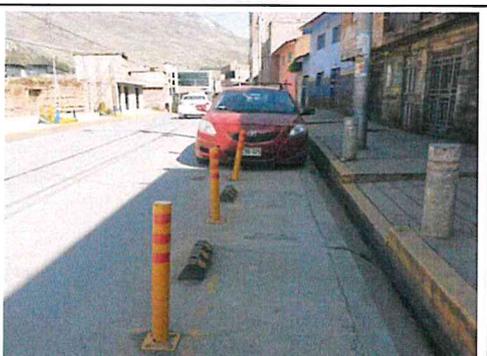
<p>Comentario: Se observó que, en el Jr. Mariano Melgar, existe bolardos retirados e inclinados a punto de ser retirados en la ciclovía, los cuales pueden ocasionar algún accidente a los usuarios.</p>

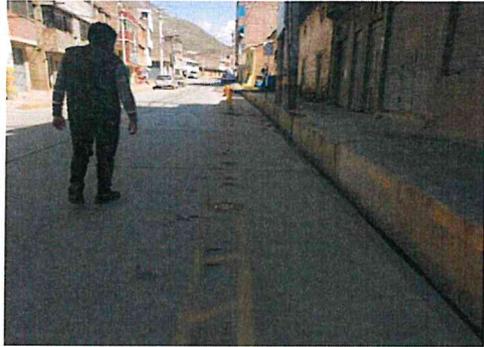
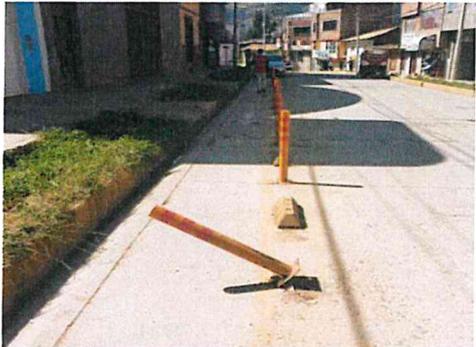
<p>Fotografía n.º 23 Bolardos</p>	<p>Fotografía n.º 24 Bolardos</p>

<p>Comentario: Se observó que, en la Av. Santos Villa, existe bolardos retirados e inclinados a punto de ser retirados en la ciclovía.</p>	<p>Comentario: Se observó que, en la Av. Santos Villa, existe bolardos retirados e inclinados a punto de ser retirados en la ciclovía, los cuales pueden ocasionar algún accidente a los usuarios.</p>

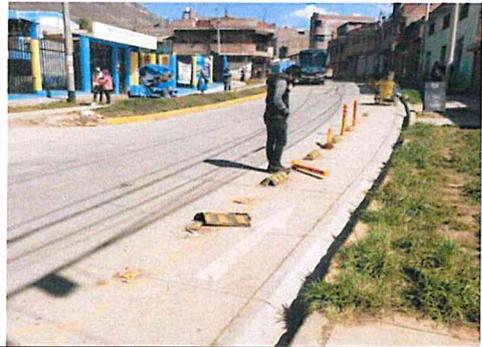
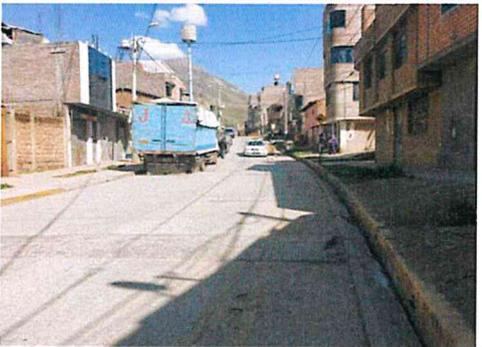
<p>Fotografía n.º 25 Bolardos</p>	<p>Fotografía n.º 26 Bolardos</p>

<p>Comentario: Se observó que, en la Av. Santos Villa, existe bolardos retirados e inclinados a punto de ser retirados en la ciclovía, los cuales pueden ocasionar algún accidente a los usuarios.</p>	<p>Comentario: Se observó que, en la Av. Santos Villa, existe bolardos retirados e inclinados a punto de ser retirados en la ciclovía, los cuales pueden ocasionar algún accidente a los usuarios.</p>

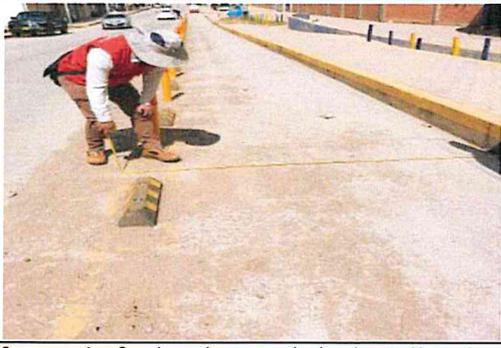
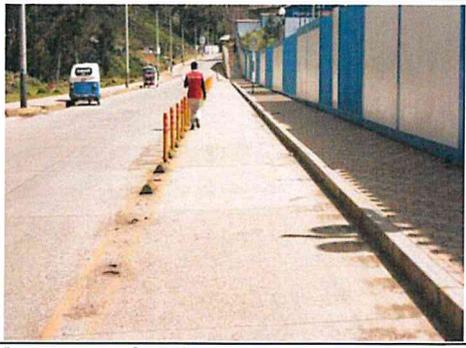
<p>Fotografía n.º 27 Bolardos</p>	<p>Fotografía n.º 28 Bolardos</p>

<p>Comentario: Se observó que, en la Av. Ascensión, existe bolardos retirados e inclinados a punto de ser retirados en la ciclovía.</p>	<p>Comentario: Se observó que, en el Malecón Independencia, existe bolardos retirados e inclinados a punto de ser retirados en la ciclovía.</p>

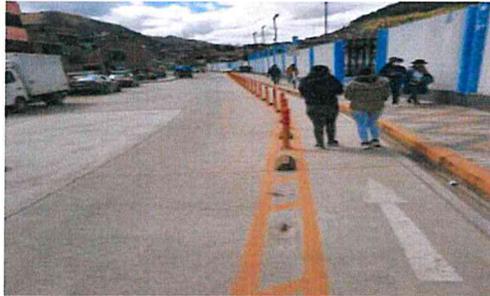
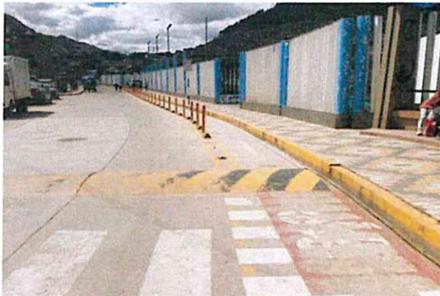
<p>Comentario: Se observó que, en el Malecón Virgen de la Candelaria, existe topellantas de cauchos retirados y otros a punto de salirse de su ubicación.</p>	<p>Comentario: Se observó que, en el Malecón Virgen de la Candelaria, existe topellantas de cauchos retirados y otros a punto de salirse de su ubicación.</p>
<p>Fotografía n.º 31 Topellantas de caucho</p>

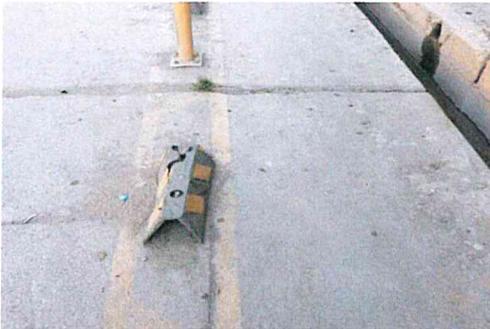
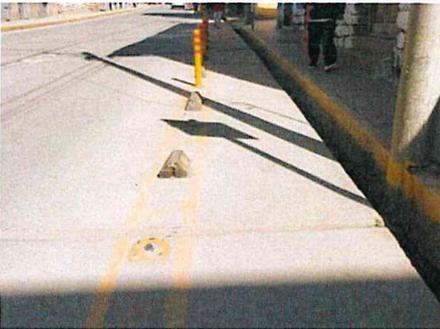
<p>Comentario: Se observó que, en la Av. 28 de Abril, existe topellantas de cauchos retirados y otros a punto de salirse de su ubicación.</p>	<p>Comentario: Se observó que, en la Av. 28 de Abril, existe topellantas de cauchos retirados y otros a punto de salirse de su ubicación.</p>

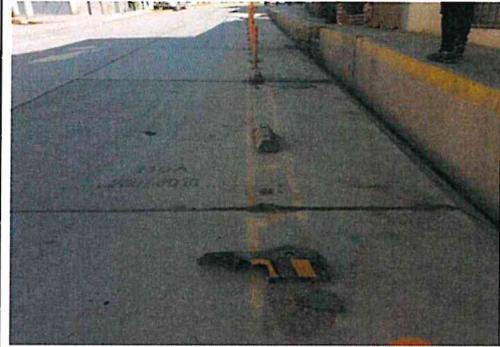
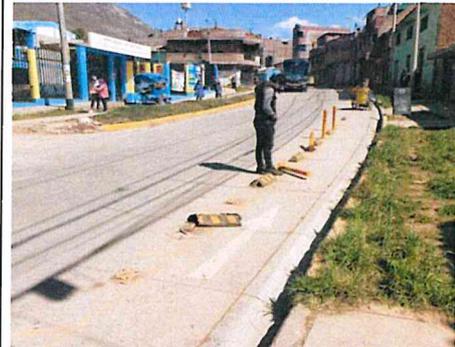
<p align="center">Fotografía n.º 33 Topellantas de caucho</p>	<p align="center">Fotografía n.º 34 Topellantas de caucho</p>

<p>Comentario: Se observó que, en la Av. Santos Villa, existe topellantas de cauchos retirados y otros a punto de salirse de su ubicación, los cuales pueden ocasionar algún accidente a los usuarios.</p>	<p>Comentario: Se observó que, en la Av. Santos Villa, existe topellantas de cauchos retirados y otros a punto de salirse de su ubicación, los cuales pueden ocasionar algún accidente a los usuarios.</p>

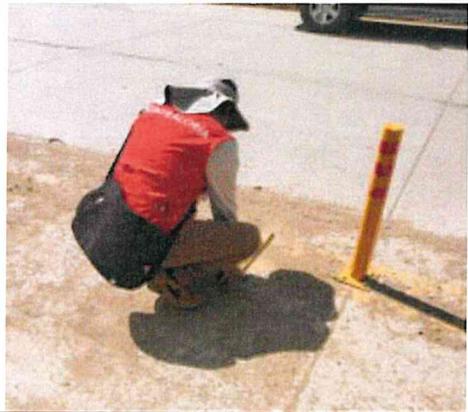
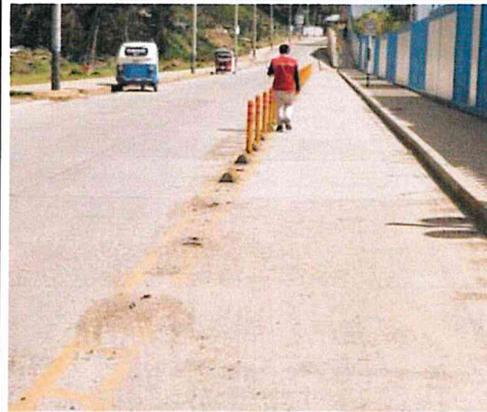
<p align="center">Fotografía n.º 35 Topellantas de caucho</p>	<p align="center">Fotografía n.º 36 Topellantas de caucho</p>

<p>Comentario: Se observó que, en la Av. Ascensión, existe topellantas de cauchos retirados y otros a punto de salirse de su ubicación.</p>	<p>Comentario: Se observó que, en el Malecón Independencia, existe topellantas de cauchos retirados y otros a punto de salirse de su ubicación.</p>

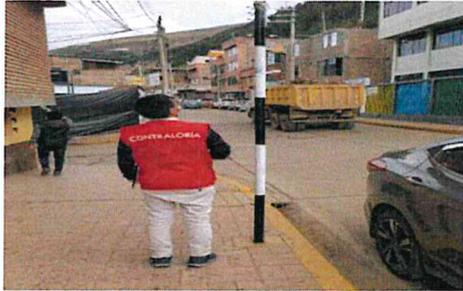
<p>Comentario: Se observó que, en la Av. Augusto B. Leguía existe una señalización vertical no cuentan con su panel informativo.</p>
<p align="center">Fotografía n.º 39 Señalizaciones verticales</p>

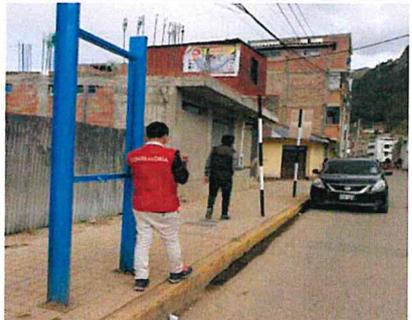
<p>Comentario: Se observó que, en la Av. Augusto B. Leguía las señalizaciones verticales no cuentan con su panel informativo.</p>	<p align="center">Fotografía n.º 40 Señalizaciones verticales</p>

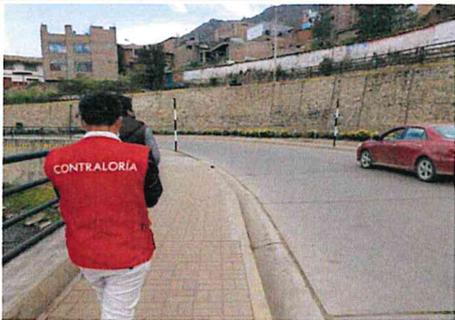
<p>Comentario: Se observó que, en Malecón Fray Martín las señalizaciones verticales no cuentan con su panel informativo.</p>

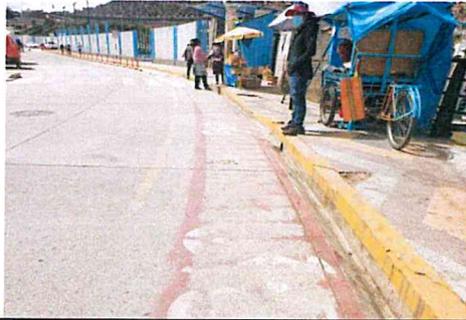
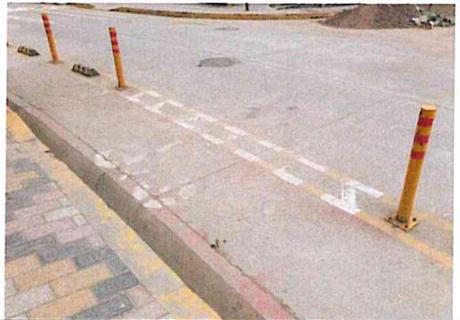
<p>Comentario: Se observó que, en el Malecón Virgen de la Candelaria la pintura de tráfico con el cual se ejecutó símbolos de flechas, bicicletas e intersecciones (pase de ciclista), se encuentran despintados y en mal estado de conservación.</p>	<p>Comentario: Se observó que, en el Malecón Virgen de la Candelaria la pintura de tráfico con el cual se ejecutó símbolos de flechas, bicicletas e intersecciones (pase de ciclista), se encuentran despintados y en mal estado de conservación.</p>
<p align="center">Fotografía n.º 43 Señalización con pintura de tráfico</p>

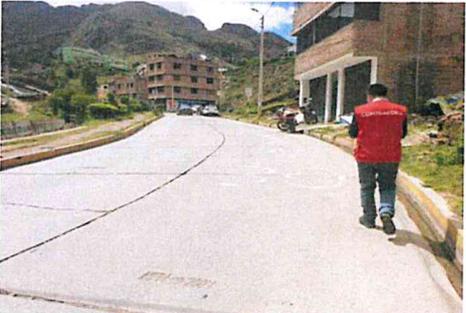
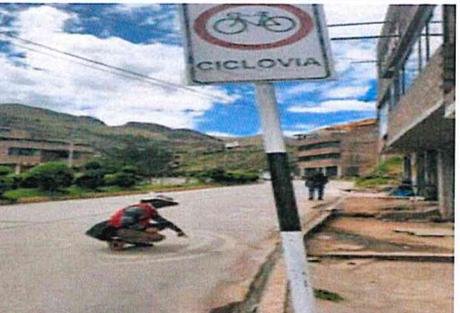
<p>Comentario: Se observó que, en la Av. Universitaria la pintura de tráfico con el cual se ejecutó símbolos circulares y flechas, se encuentran despintados y en mal estado de conservación.</p>	<p>Comentario: Se observó que, en la Av. Universitaria la pintura de tráfico con el cual se ejecutó símbolos circulares y flechas, se encuentran despintados y en mal estado de conservación.</p>

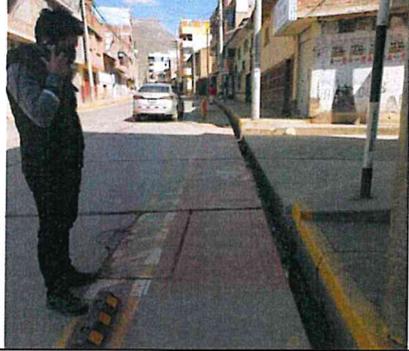
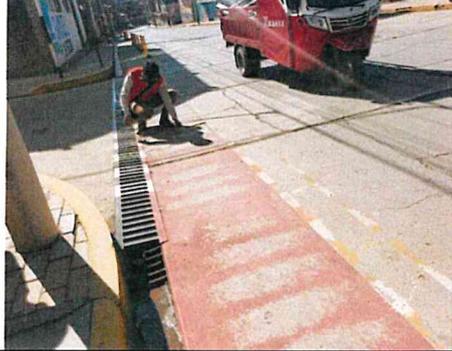
<p>Comentario: Se observó que, en la Av. 28 de Abril la pintura de tráfico con el cual se ejecutó símbolos de flechas, bicicletas e intersecciones (pase de ciclista), se encuentran despintados y en mal estado de conservación.</p>	<p>Comentario: Se observó que, en la Av. 28 de Abril la pintura de tráfico con el cual se ejecutó símbolos de flechas, bicicletas e intersecciones (pase de ciclista), se encuentran despintados y en mal estado de conservación.</p>
<p align="center">Fotografía n.º 47 Señalización con pintura de tráfico</p>	<p align="center">Fotografía n.º 48 Señalización con pintura de tráfico</p>

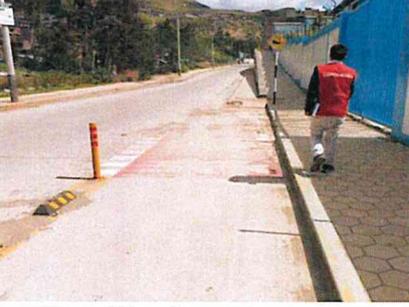
<p align="center">Fotografía n.º 49 Señalización con pintura de tráfico</p>	<p align="center">Fotografía n.º 50 Señalización con pintura de tráfico</p>

<p>Comentario: Se observó que, en el Malecón Independencia la pintura de tráfico con el cual se ejecutó símbolos de flechas, bicicletas e intersecciones (pase de ciclista), se encuentran despintados y en mal estado de conservación.</p>	<p>Comentario: Se observó que, en la Av. Augusto B. Leguía la pintura de tráfico con el cual se ejecutó símbolos de flechas, bicicletas e intersecciones (pase de ciclista), se encuentran despintados y en mal estado de conservación.</p>

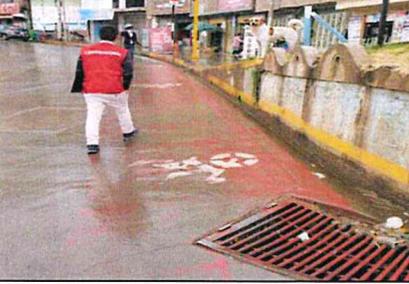
<p>Comentario: Se observó que, en la Av. Los Chancas la pintura de tráfico con el cual se ejecutó símbolos de flechas, bicicletas e intersecciones (pase de ciclista), se encuentran despintados y en mal estado de conservación.</p>	<p>Comentario: Se observó que, en el puente San Cristóbal la pintura de tráfico con el cual se ejecutó símbolos de flechas, bicicletas e intersecciones (pase de ciclista), se encuentran despintados y en mal estado de conservación.</p>

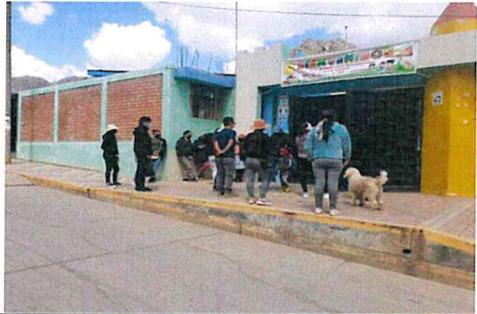
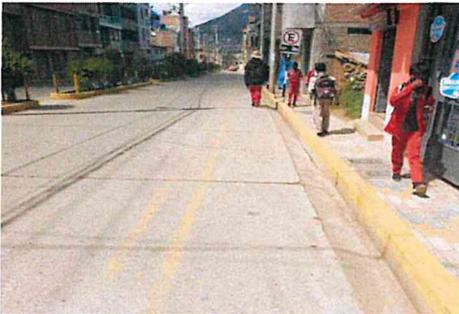
<p>Comentario: Se observó que, en la Av. Ernesto Morales la pintura de tráfico con el cual se ejecutó símbolos de flechas, bicicletas e intersecciones, se encuentran despintados y en mal estado de conservación.</p>	<p>Comentario: Se observó que, en la Av. Ernesto Morales la pintura de tráfico con el cual se ejecutó símbolos de flechas, bicicletas e intersecciones, se encuentran despintados y en mal estado de conservación.</p>

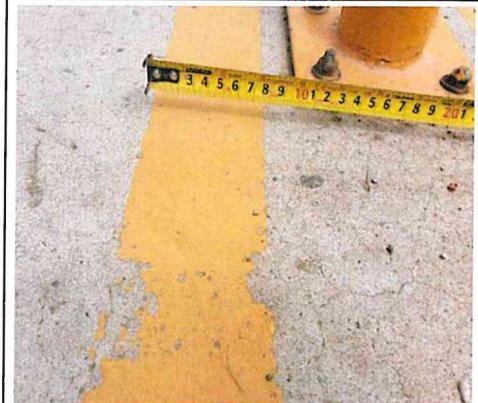
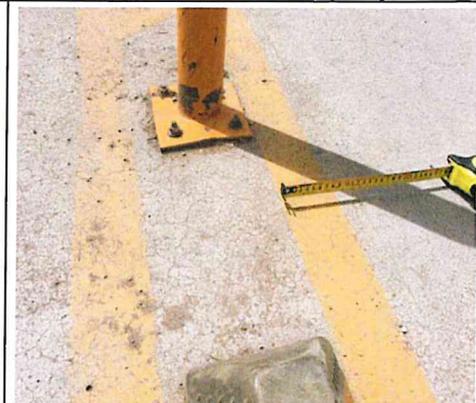
<p>Comentario: Se observó que el pintado de la línea continua de color amarillo que se encuentra presente en todo el tramo de la ciclovia tiene un ancho de 8.0 cm en promedio.</p>	<p>Comentario: Se observó que el pintado de la línea continua de color amarillo que se encuentra presente en todo el tramo de la ciclovia tiene un ancho de 8.0 cm en promedio.)</p>
<p align="center">Fotografía n.° 55 Pintado de línea continua y diagonal</p>	<p align="center">Fotografía n.° 56 Pintado de línea continua y diagonal</p>

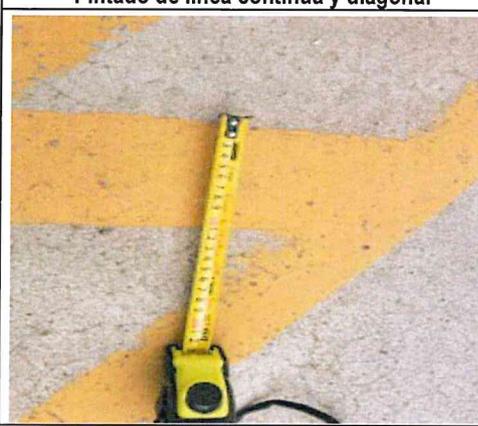
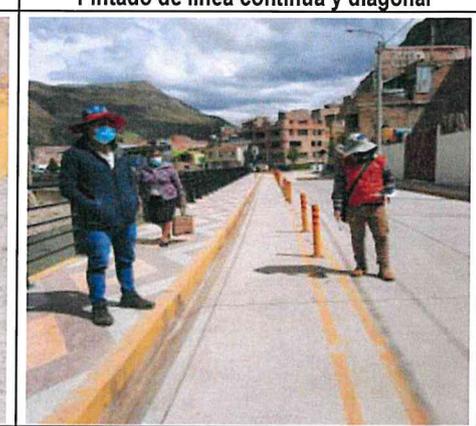
<p>Comentario: Se observó que el pintado de la línea diagonal de color amarillo que se encuentra presente en todo el tramo de la ciclovia tiene un ancho de 10.00 cm en promedio.</p>	<p>Comentario: Se observó que el pintado de la línea diagonal de color amarillo que se encuentra presente en todo el tramo de la ciclovia tiene un ancho de 10.00 cm en promedio.</p>

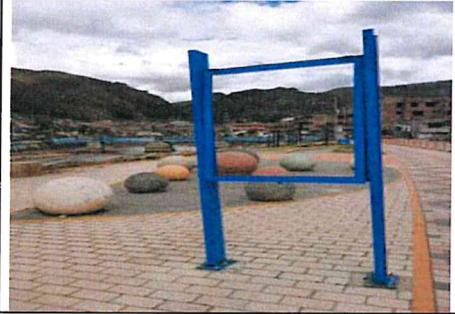
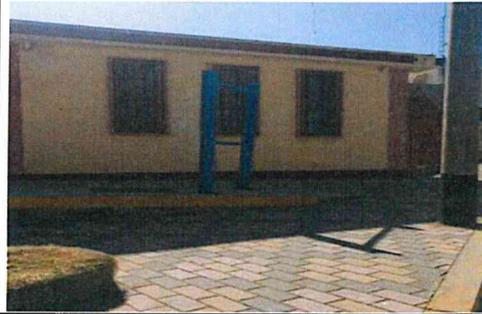
<p>Comentario: Se observó que, en el Malecón Virgen de la Candelaria el panel informativo se encuentra en buen estado; sin embargo, no cuenta con el cuadro informativo.</p>	<p>Comentario: Se observó que, en el Jr. Mariano Melgar el panel informativo se encuentra en buen estado; sin embargo, no cuenta con el cuadro informativo.</p>

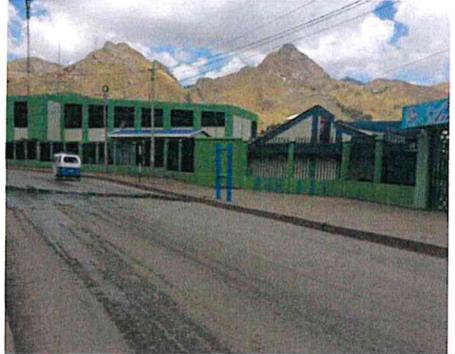
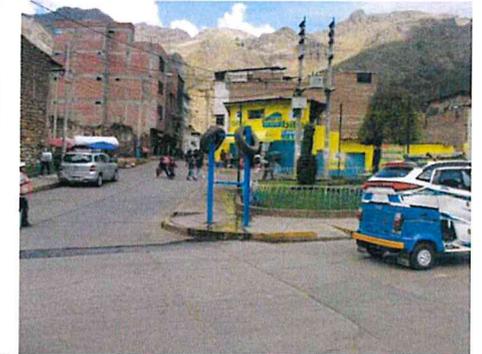
<p>Comentario: Se observó que, en el Colegio Rosa de América el panel informativo se encuentra en buen estado; sin embargo, no cuenta con el cuadro informativo.</p>	<p>Comentario: Se observó que, en el Puente de Ascensión el panel informativo se encuentra en buen estado; sin embargo, no cuenta con el cuadro informativo.</p>

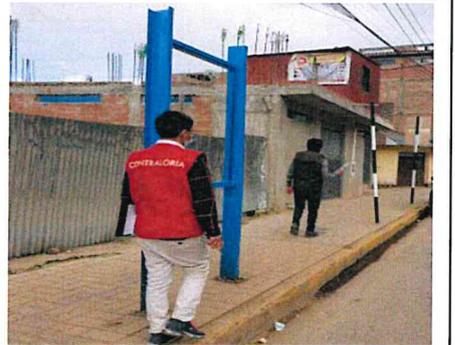
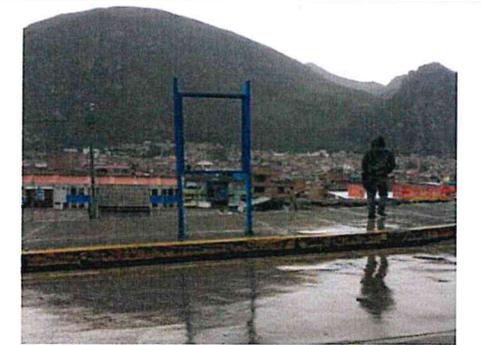
<p>Comentario: Se observó que, en Av. Augusto B. Leguía el panel informativo se encuentra en buen estado, sin embargo, no cuenta con el cuadro informativo.</p>	<p>Comentario: Se observó que, en la Av. Los Chancas el panel informativo se encuentra en buen estado, sin embargo, no cuenta con el cuadro informativo.</p>
