INFORME DE HITO DE CONTROL
N° 807-2022-CG/GRSM-SCC

SALDO DE OBRA “AMPLIACIÓN Y MEJORAMIENTO DEL SISTEMA DE AGUA Y ALCANTARILLADO DE LA CIUDAD DE TOCACHE, PROVINCIA DE TOCACHE – SAN MARTÍN”, CÓDIGO ÚNICO DE INVERSIONES N° 2047402

HITO DE CONTROL N° 5 – EJECUCIÓN CONTRACTUAL

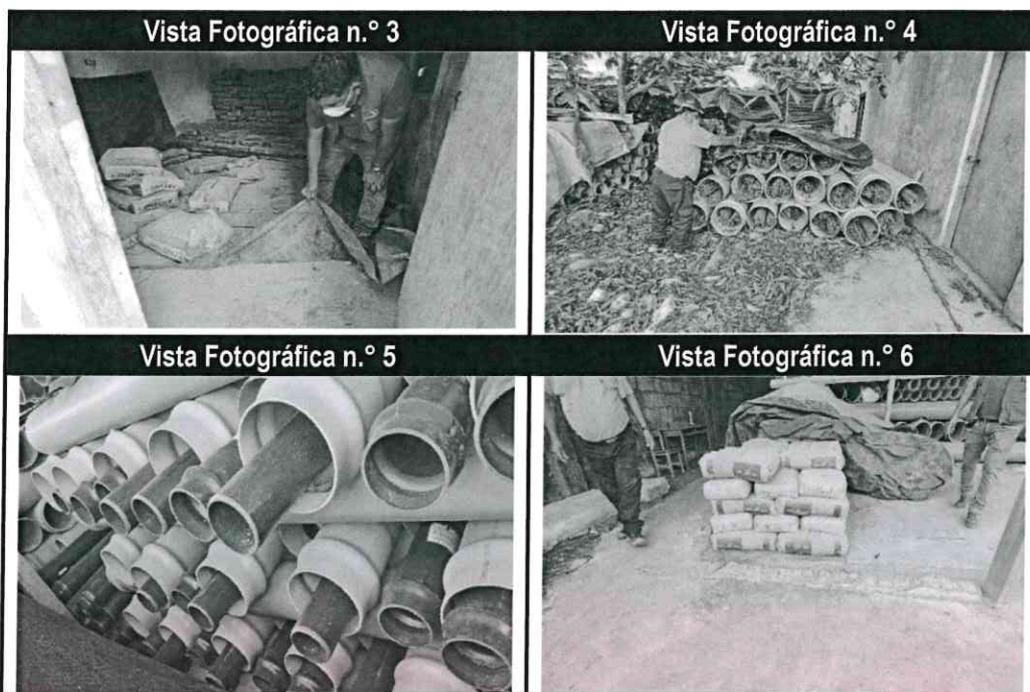
5.4. INADECUADAS CONDICIONES DE ALMACENAMIENTO DE LOS TUBOS DE PVC, ADEMÁS, SE ENCUENTRA CEMENTO ENDURECIDO EN EL ALMACÉN GENERAL Y EN EL FRENTE DE LA CAPTACIÓN, TAMBIÉN SE ENCUENTRA MADERA Y HORMIGÓN A LA INTEMPERIE EN LA RUTA DE ACCESO A LA CAPTACIÓN, ACERO CON LA CUBIERTA PLÁSTICA DETERIORADA EN LA PTAP, HECHO QUE PODRÍA AFECTAR LAS PROPIEDADES FÍSICAS Y QUÍMICAS DE LOS MATERIALES, LA CALIDAD Y VIDA ÚTIL DE LA OBRA.

Vistas fotográficas de los materiales en el almacén principal, cemento tipo I y V endurecido, tubería de PVC cubierto con manta a la intemperie.

3.6.1. Los materiales deberán almacenarse en obra de manera de evitar su deterioro o contaminación. No se utilizarán materiales deteriorados o contaminados.

No se aceptará en obra bolsas de cemento cuya envoltura esté deteriorada o perforada. Se cuidará que el cemento almacenado en bolsas no esté en contacto con el suelo o el agua libre que pueda correr por el mismo.

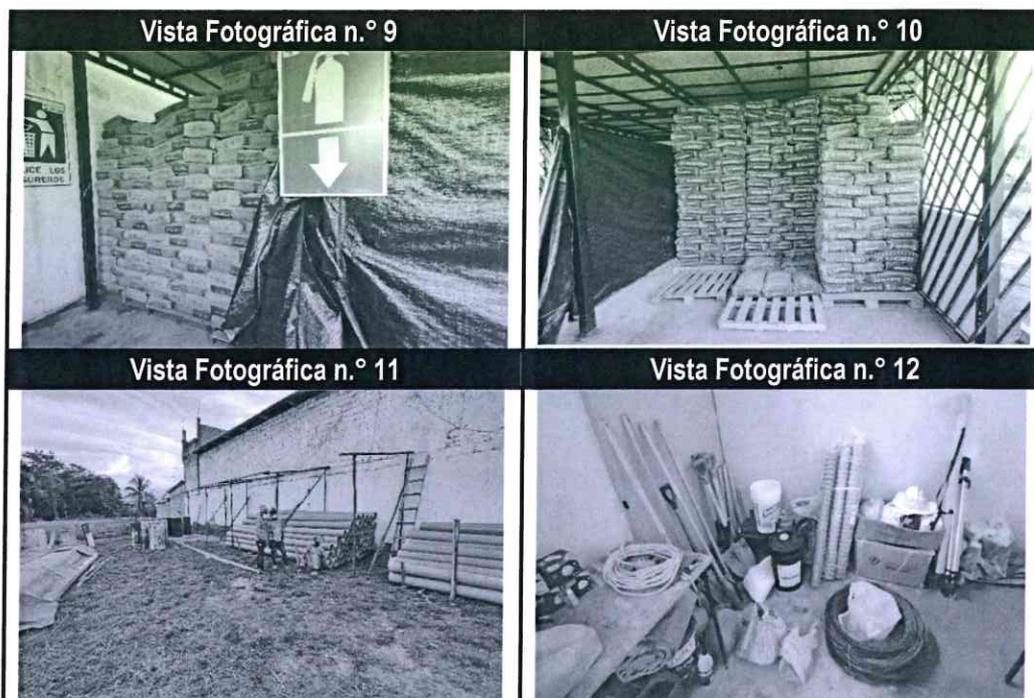
Vistas fotográficas de los materiales en el almacén del frente n.º 5, cemento tipo I y V, tubería de PVC para alcantarillado.
