**INFORME DE ORIENTACIÓN DE OFICIO**  
**Nº 28115-2022-CG/GRPA-SOO**

**“EJECUCIÓN DE LA OBRA: MEJORAMIENTO  
DEL SERVICIO DE TRANSITABILIDAD VEHICULAR Y  
PEATONAL DE LA VÍA MALECÓN LA ESPERANZA, DISTRITO  
DE OXAPAMPA, PROVINCIA DE OXAPAMPA - PASCO”**

**PERÍODO DE EVALUACIÓN:  
DEL 15 AL 24 DE NOVIEMBRE DE 2022**

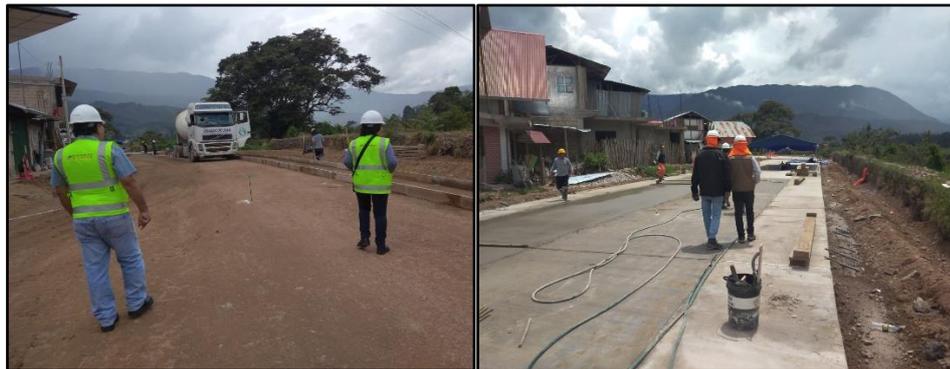
**Imágenes n.ºs 4 y 5**  
**Falta de señalización en la obra**

De la veeduría de control social realizada por los MCC, efectuada el 15 de noviembre de 2022, se verificó la inexistencia de señalización preventiva donde se identifique las zonas de riesgos, zonas de trabajo; esta irregularidad señala que la obra se viene ejecutando sin tener en cuenta las medidas de seguridad; este hecho descrito advierte los riesgos de accidente a los colaboradores de la obra y terceros que se encuentran cerca de las zonas de trabajo, tal como se puede verificar en el siguiente panel fotográfico:

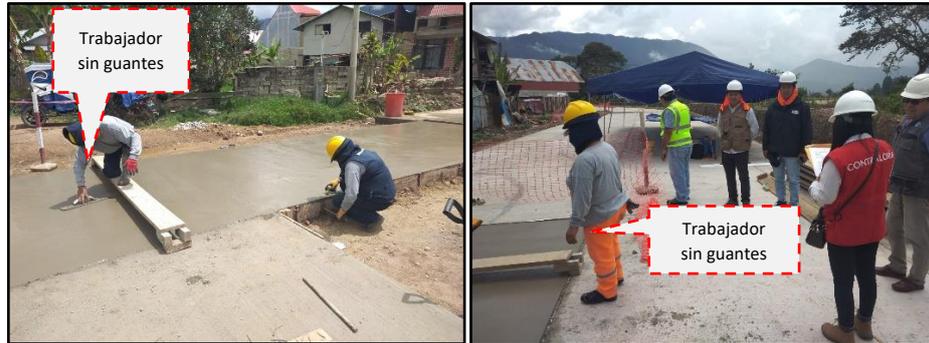
**Imágenes n.ºs 6 y 7**  
**Trabajador sin guantes, equipo de protección personal (EPI)**

Asimismo, se ha constatado obreros sin sus guantes, el mismo que forma parte del Equipo de Protección Individual (EPI) básico y de uso obligatorio mientras el trabajador permanece en Obra, que de acuerdo a la normativa aplicable consta de uniforme de trabajo, botines de cuero con puntera de acero, casco, gafas de seguridad y guantes. Dicha situación se puede observar en la siguiente toma fotográfica:
