INFORME DE HITO DE CONTROL N° 3509-2022-CG/GRAR-SCC

OBRA: “CONSTRUCCIÓN DE LA CARRETERA AYO -
ANDAMAYO (PROG KM 0+000 A PROG KM 46+249)
DISTRITOS DE APLAO Y AYO, PROVINCIA DE CASTILLA,
AREQUIPA”

HITO DE CONTROL N° 3: EJECUCIÓN DE OBRA A MARZO
DE 2022

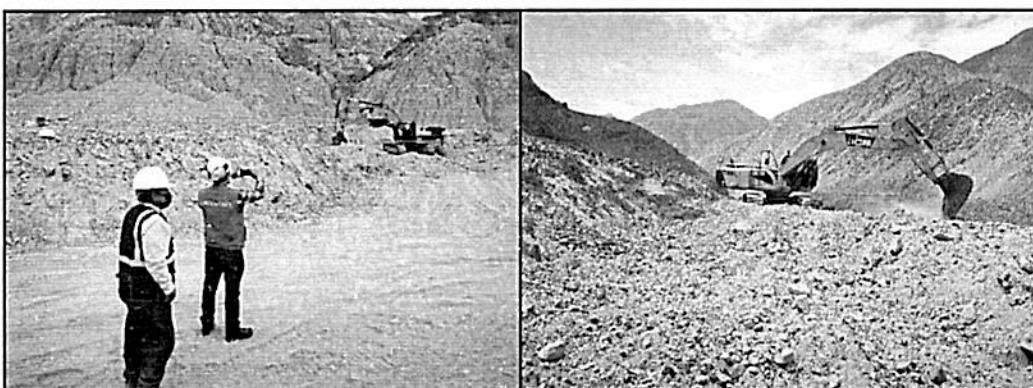
**IMÁGENES N°S 1 Y 2
FALTA DE SEÑALES Y LETRERO EN ZONAS DE EXCAVACIÓN**

Sin embargo, de la visita de inspección a la Obra realizada por la Comisión de Control, los días 9 y 11 de marzo de 2022¹⁶, se advirtió que las zonas de trabajo donde se venían desarrollando actividades de excavaciones en laderas y áreas transversales, no contaban con algún tipo de señalización y letreros; del mismo modo, se verificó la falta de delimitación del perímetro de excavación con cintas de seguridad sujetas a barrotes empotradas en el suelo; teniendo en cuenta que, la maquinaria y personal obrero del Contratista, venían realizando labores de excavación de material suelto en el área del proyecto que causan deslizamientos de material, propios de la trabajos de excavación, exponiendo al peligro, la integridad física y seguridad de los trabajadores y vehículos que transitan por dicha zona, como se aprecia en las siguientes imágenes:

La situación descrita sobre la falta de señalización en las zonas de trabajo generaría el riesgo de afectar la integridad física y seguridad de los trabajadores, así como, la carencia del Seguro Complementario de Trabajo de Riesgo de parte del personal que viene ejecutando la Obra, podría ocasionar que, en caso de producirse un accidente, estos no cuenten con la cobertura de prestaciones de salud ni pensión; situación que implicaría la paralización de la ejecución de la Obra por la instancia competente, y por ende la demora en la ejecución de la misma.

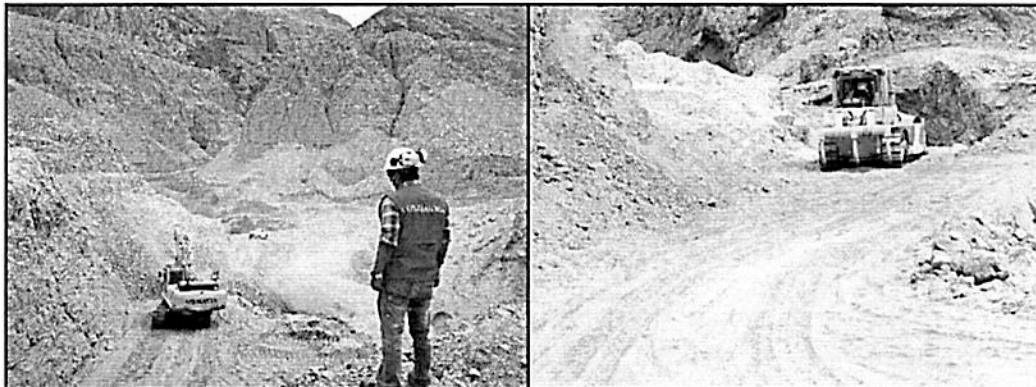
IMÁGENES NOS 3 Y 4
FALTA DE DELIMITACIÓN DEL PERÍMETRO CON CINTAS DE SEGURIDAD Y BARROTES EMPOTRADOS

De igual manera, el **procedimiento de excavaciones en campo establecido en el Plan de Seguridad y Salud en el Trabajo de la Obra¹⁵** establece que se instalarán letreros con la leyenda: riesgo de excavación, caída de piedras, equipos en movimiento, etc; debiéndose cercar todo el perímetro de la excavación con cinta amarilla o roja, prohibiendo el ingreso de personas no autorizadas al área de trabajo, las cintas serán colocadas a una altura de 0,50 y 0,70 metros del piso sujetadas en barrotes empotradas en el suelo.
