INFORME DE HITO DE CONTROL
11151-2022-CG/GRMQ-SCC

“MEJORAMIENTO Y AMPLIACIÓN DE LOS SERVICIOS DE AGUA POTABLE Y ALCANTARILLADO E INSTALACIÓN DE LA PLANTA DE TRATAMIENTO DE AGUA PARA LAS ASOCIACIONES CERRO BAÚL, ALTO YACANGO, CERRO MEJIA, VILLA YACANGO Y ALTO MARAVILLAS DEL CENTRO POBLADO DE YACANGO DEL DISTRITO DE TORATA - PROVINCIA DE MARISCAL NIETO - DEPARTAMENTO DE MOQUEGUA”

HITO DE CONTROL N° 3 – ADELANTOS, GARANTÍAS, PROCESO CONSTRUCTIVO DE LOS SISTEMAS DE AGUA, ALCANTARILLADO Y PTAP, VALORIZACIÓN Y MODIFICACIONES DE OBRA AL MES DE AGOSTO 2022

PERÍODO DE EVALUACIÓN:
DEL 20 DE SETIEMBRE AL 10 DE OCTUBRE DE 2022

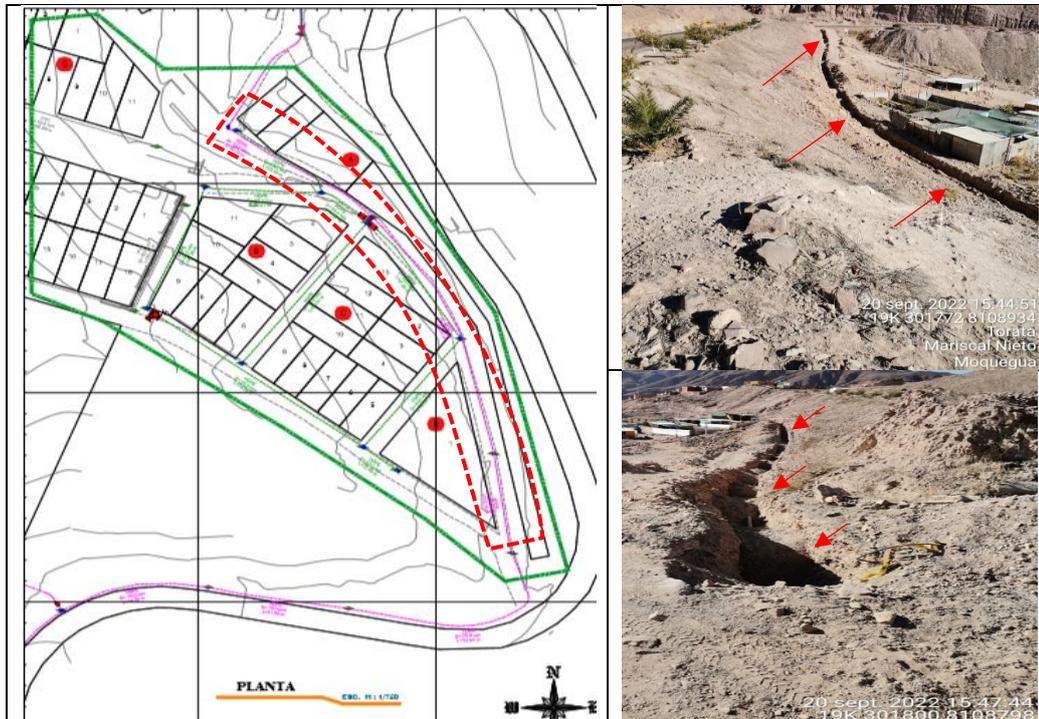
Registro Gráfico n.º 1
Ejecución de trabajos de redes de agua potable en obra sectores Villa Mejía y Alto Yacango

Se evidencia la ejecución de la excavación de zanjas para las redes de agua potable, el tendido de tuberías de HDPE y rellenos puntuales con sobrecama en la línea de aducción en el sector Villa Mejía.

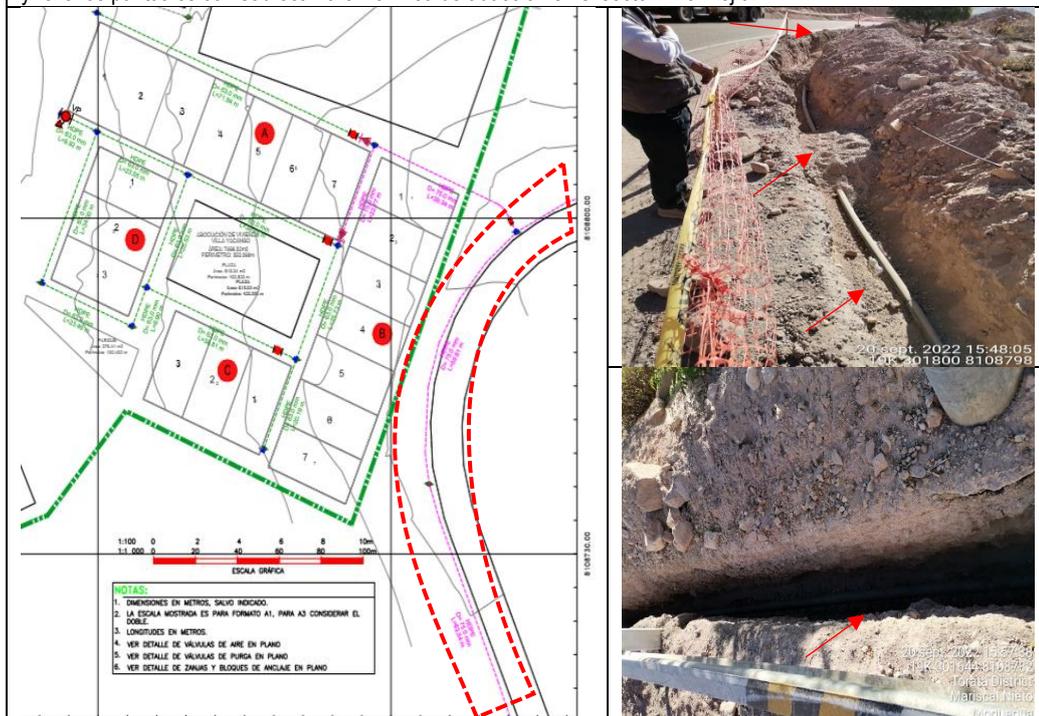
Se evidencia la ejecución de la excavación de zanjas para las redes de agua potable, el tendido de tuberías de HDPE y rellenos puntuales con sobrecama en la línea de aducción entre los sectores Villa Mejía y Alto Yacango.

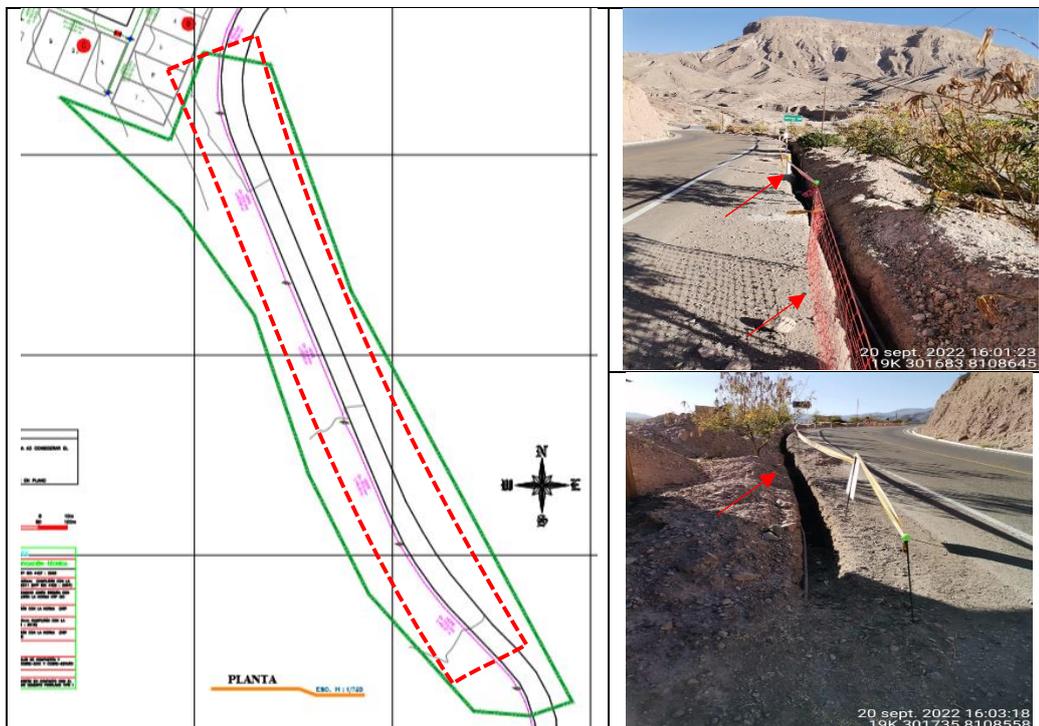
Registro Gráfico n.º 2
Ejecución de trabajos de redes de agua potable en obra sectores Alto Yacango y Alto Maravillas

Se evidencia la ejecución de la excavación de zanjas para las redes de agua potable y el tendido de tuberías de HDPE en la línea de aducción entre los sectores Alto Yacango y Alto Maravillas.

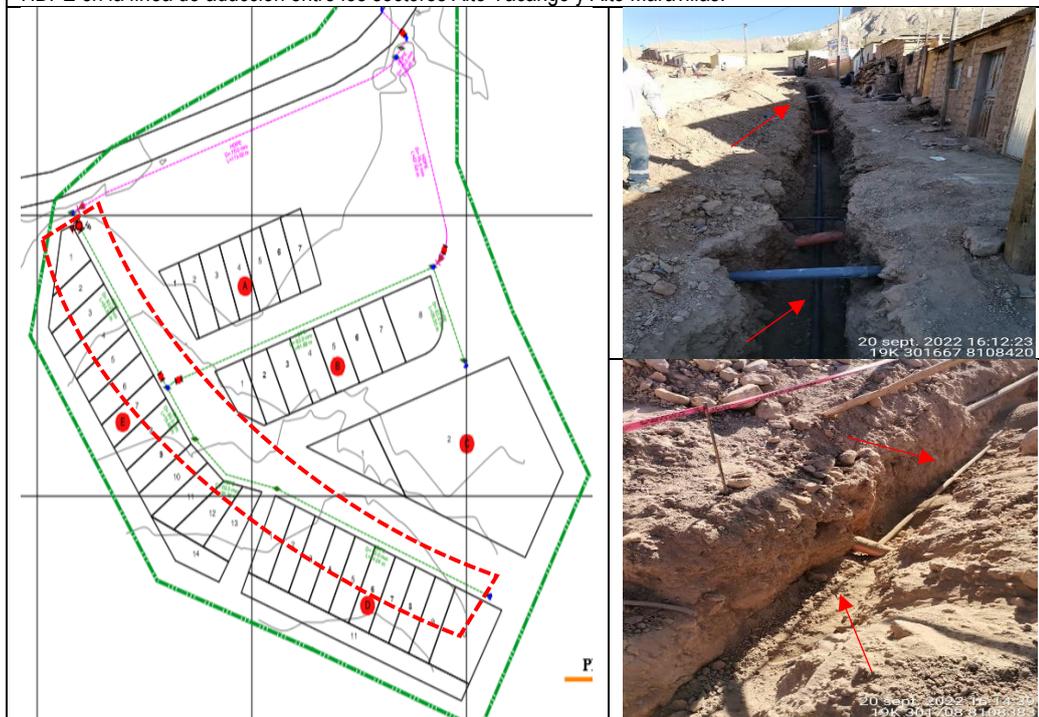
Se evidencia la ejecución de la excavación de zanjas para las redes de agua potable y el tendido de tuberías de HDPE, relleno con sobrecama de las redes de distribución en el sector Alto Maravillas.

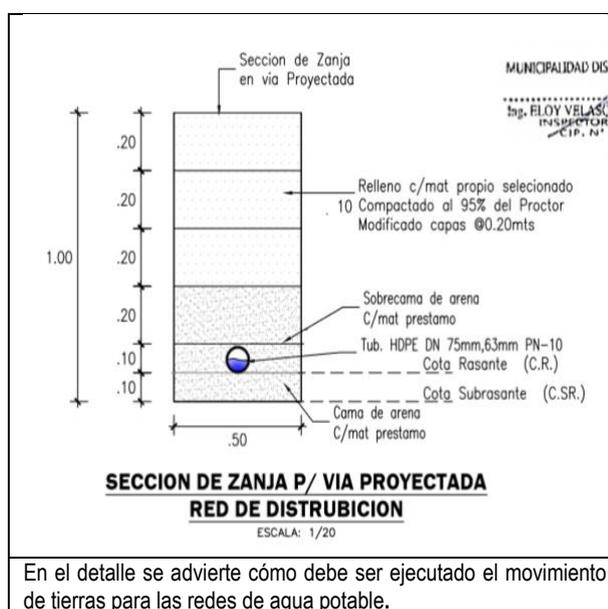
Registro Gráfico n.º 3
Sección establecida para el movimiento de tierras relacionado a las redes de agua potable de HDPE

Ahora bien, en los planos PG RD-05, PG RD-06, PG RD-07 y PG RD-08, citados previamente, se encuentra el detalle de la sección de zanja para las redes de distribución; dicha sección establece que las tuberías de HDPE de DN 75mm y 63mm deben ser alojadas en zanjas cuyas dimensiones promedio son de 0,50m de ancho por 1,00m de altura; en ellas, la tuberías se deben apoyar en una cama de arena de 0,10m de altura; asimismo recubrirse en una altura de 0,10m, y 0,20m adicionales de sobrecama encima de la clave del tubo, todas con material de préstamo. A partir del acabado de la sobrecama, el detalle establece que se deberá rellenar con material propio seleccionado compactado al 95% del Proctor modificado en capas de 0,20m de altura, hasta llegar a la rasante de la vía conforme se advierte a continuación.

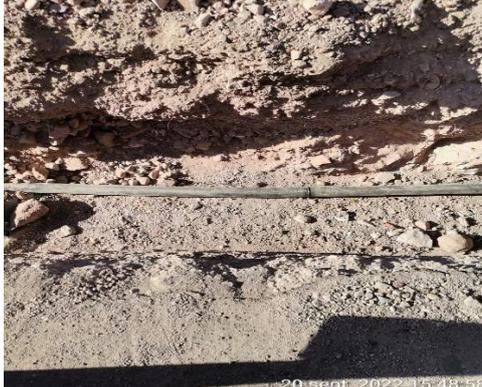
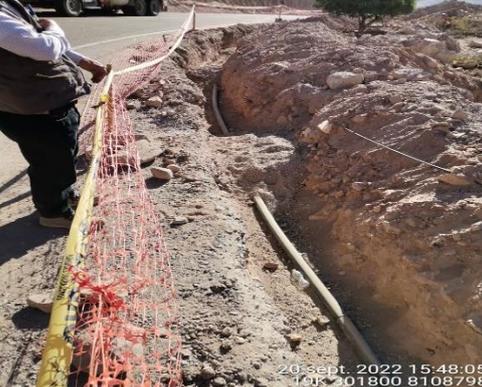
Registro Gráfico n.º 4

Trabajos relacionados a la línea de aducción de agua potable entre los sectores Cerro Mejía, Alto Yacango y Alto Maravillas; y redes de distribución en Alto Maravillas.

<p>Se evidencia en las imágenes, entre los sectores Villa Mejía, Alto Yacango y Alto Maravillas, el tendido de tuberías de HDPE para la línea de aducción de agua potable en una zanja sin nivelación, refino ni tampoco cama de apoyo; pese a ello, se advierte la colocación de sobrecama con un material no establecido en el expediente técnico aprobado.</p>

Es decir, la vida útil de las redes de distribución estaría comprometida y por ende el óptimo servicio de agua potable; pues, estarían colocadas en una zanja que presenta protuberancias que hacen contacto con el cuerpo del tubo de HDPE y sin la debida conformación de cama de apoyo y sobrecama, que le otorgan protección para la conducción y distribución del agua potable. Además, los funcionarios de la entidad podrían valorizar trabajos realizados sin el debido cumplimiento de los alcances del contrato por parte del contratista; es decir, sin ejecutar la totalidad de las obligaciones a su cargo, de acuerdo a lo establecido en el contrato.

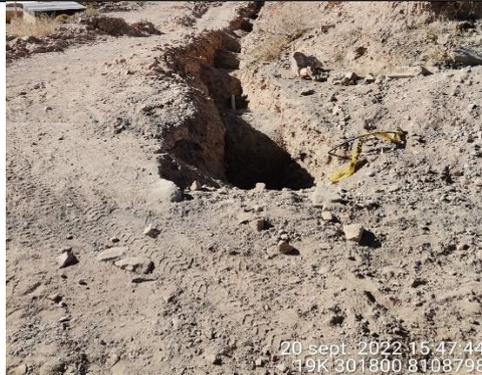
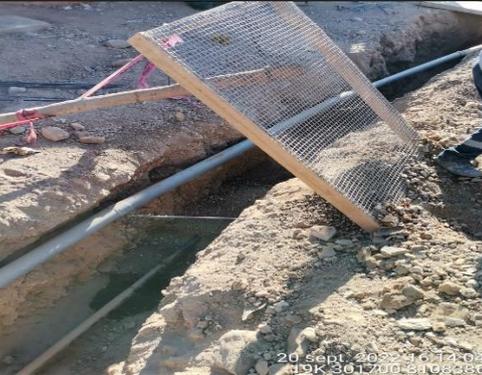
<p>Se evidencia en la imagen, en el sector Villa Mejía el tendido de tuberías de HDPE para la línea de aducción de agua potable en una zanja sin nivelación, refino ni tampoco cama de apoyo; pese a ello, se advierte la colocación de sobrecama con un material no establecido en el expediente técnico aprobado.</p>	<p>Se evidencia en la imagen, en el sector Alto Maravillas el tendido de tuberías de HDPE para redes de distribución de agua potable en una zanja sin nivelación, refino ni tampoco cama de apoyo; pese a ello, se advierte la colocación de sobrecama con un material no establecido en el expediente técnico aprobado.</p>

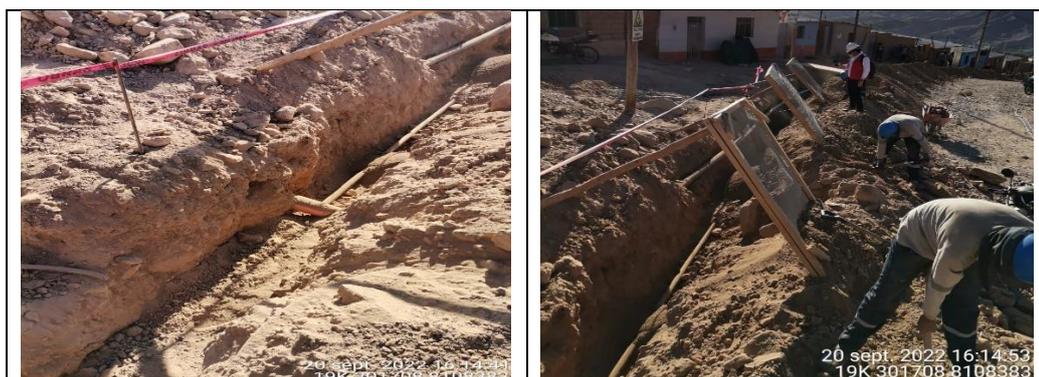
Se evidencia en las imágenes, en el sector Alto Maravillas, el tendido de tuberías de HDPE para redes de distribución de agua potable en una zanja sin nivelación, refino ni tampoco cama de apoyo; pese a ello, se advierte la colocación de sobrecama con un material no establecido en el expediente técnico aprobado.

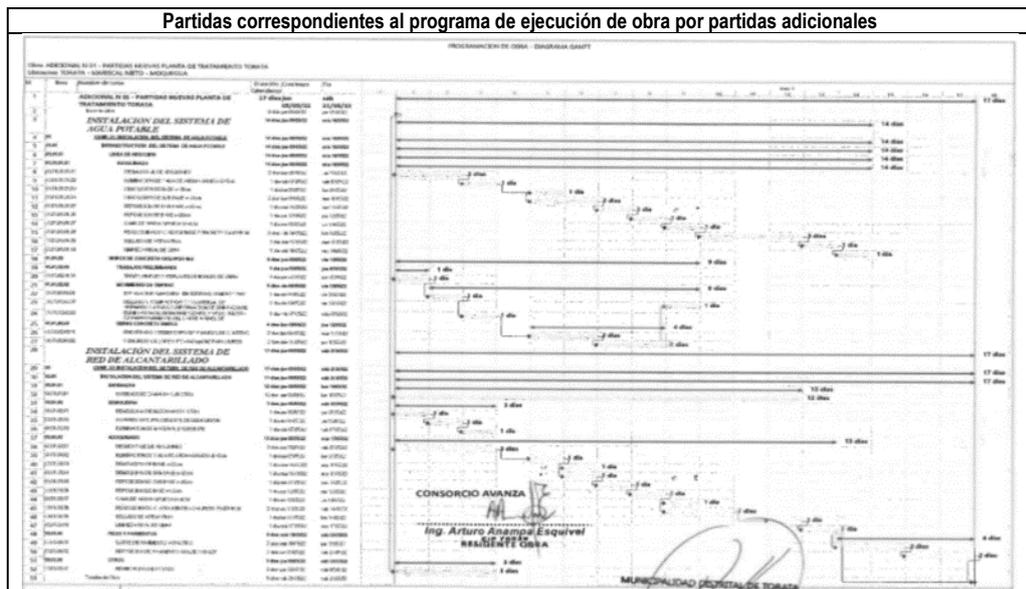
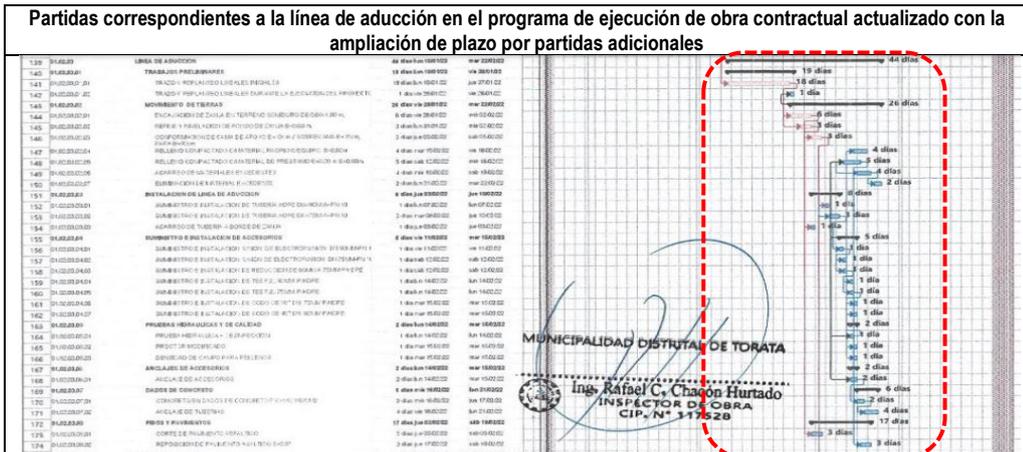
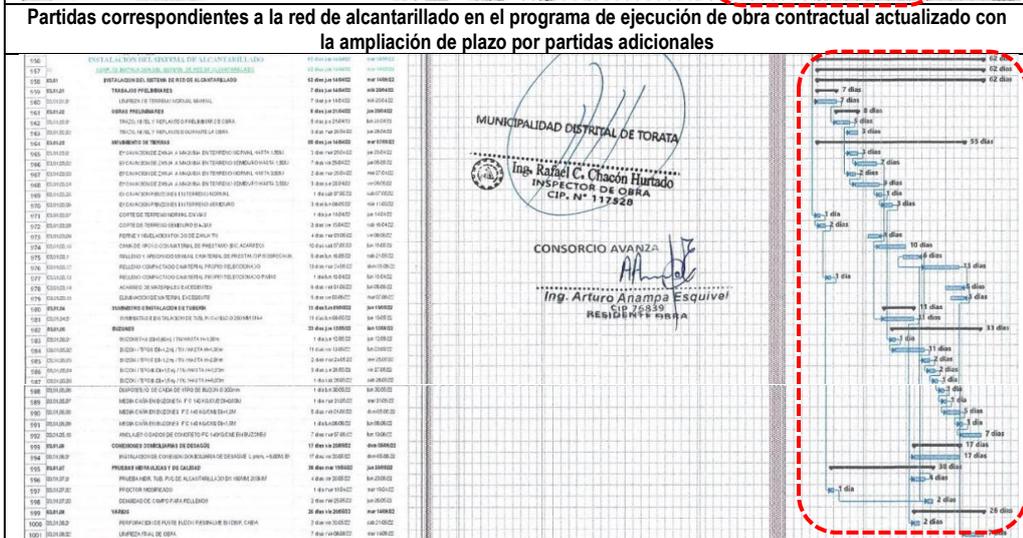
Registro Gráfico n.º 5

Igualmente, no se evidencia en la documentación sustentante de la ampliación de plazo en análisis que el contratista, como es su obligación, debió presentar al supervisor de la obra; esto es, la programación CPM actualizada y su respectivo calendario de avance de obra valorizado actualizado, la lista de hitos no cumplidos, el detalle del riesgo acaecido, su asignación, así como su impacto considerando para ello solo las partidas afectadas; pues de la revisión de la documentación que fundamenta la ampliación de plazo cómo las partidas nuevas se insertan y afectan en el programa de ejecución de obra vigente; es decir, no ha sido evaluado en el programa de ejecución mencionado, según muestra el siguiente registro gráfico:

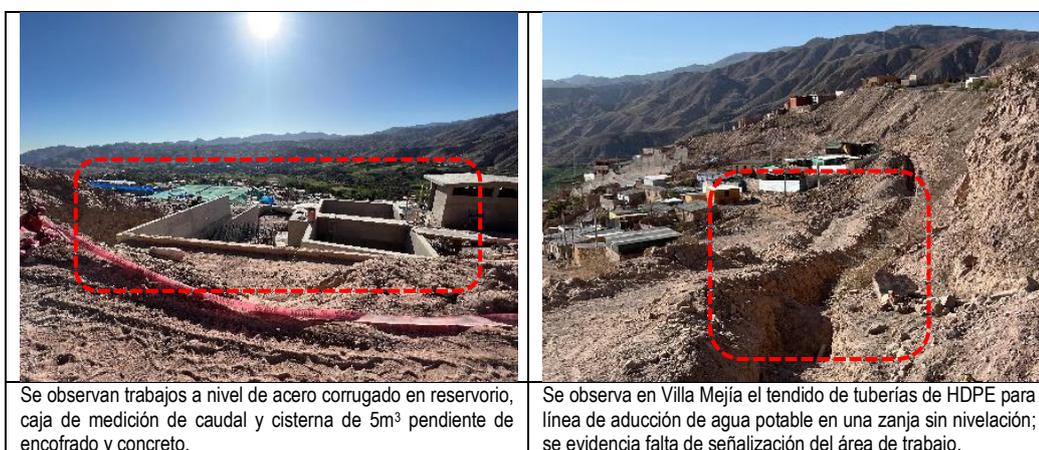
Registro Gráfico n.º 6

Ejecución de trabajos de redes de agua potable en obra sectores Alto Yacango y Alto Maravillas

Se observan trabajos a nivel de acero corrugado en reservorio, caja de medición de caudal y cisterna de 5m³ pendiente de encofrado y concreto.

Se observa en Villa Mejía el tendido de tuberías de HDPE para línea de aducción de agua potable en una zanja sin nivelación; se evidencia falta de señalización del área de trabajo.

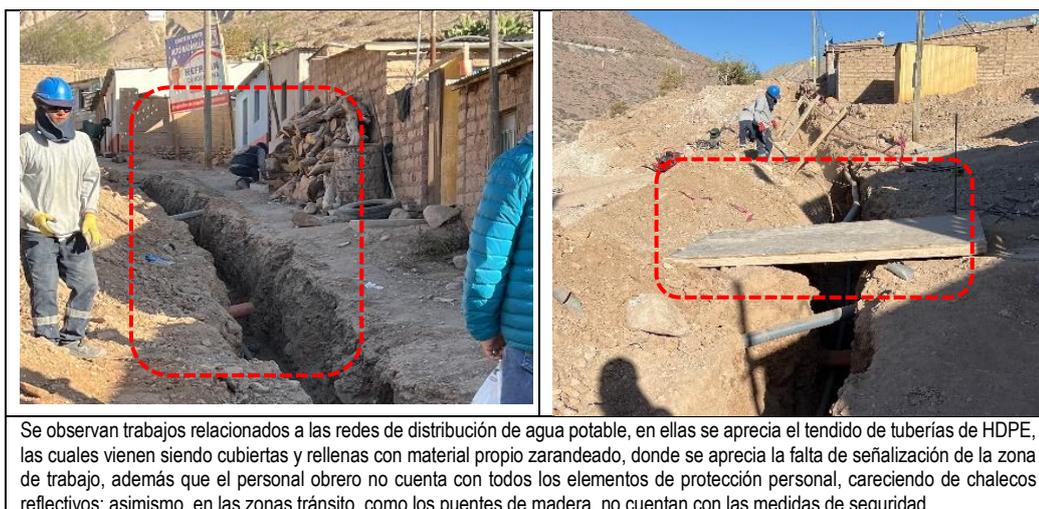
Registro Gráfico n.º 7

Trabajos relacionados a las redes de distribución de agua potable en Alto Maravillas.

Se observan trabajos relacionados a las redes de distribución de agua potable, en ellas se aprecia el tendido de tuberías de HDPE, las cuales vienen siendo cubiertas y rellenas con material propio zarandeado, donde se aprecia la falta de señalización de la zona de trabajo, además que el personal obrero no cuenta con todos los elementos de protección personal, careciendo de chalecos reflectivos; asimismo, en las zonas tránsito, como los puentes de madera, no cuentan con las medidas de seguridad.

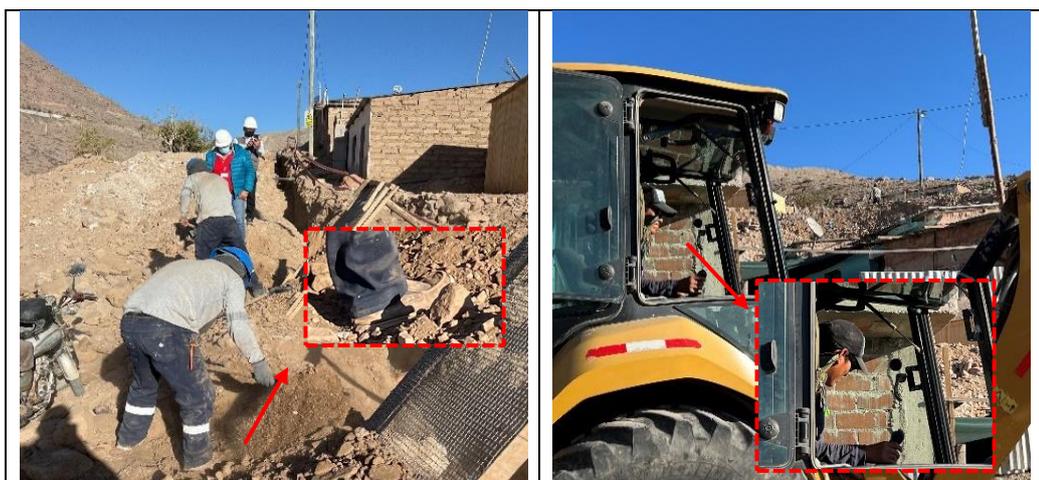
Se observan trabajos de excavación de zanjas por medio mecánico y trabajos relacionados a las redes de distribución de agua potable, en ellas se aprecia el tendido de tuberías de HDPE, las cuales vienen siendo cubiertas y rellenas con material propio zarandeado. Se advierte que el personal que ejecuta estas labores no cuenta con indumentaria de seguridad completa.
