**INFORME DE CONTROL ESPECÍFICO**  
**N° 020-2023-2-0185-SCE**

**SERVICIO DE CONTROL ESPECÍFICO A HECHOS CON  
PRESUNTA IRREGULARIDAD  
A LA MUNICIPALIDAD PROVINCIAL DE MOHO  
MOHO-MOHO-PUNO**

**“EJECUCIÓN DEL SERVICIO DE MANTENIMIENTO  
PERIÓDICO DE LOS CAMINOS VECINALES  
CORRESPONDIENTE A LOS TRAMOS: EMP. PU-870  
(C.P. OCCOPAMPA - JACHA POMAoca, EMP. PU-870 –  
OCCOPAMPA – EMP. PU-884 - QUIRI QUIRI, EMP. PU-866 –  
TOTORANI - EMP. PU-110 – C.P. SULLCA), PROVINCIA DE  
MOHO - PUNO”**

**PERÍODO: 26 DE OCTUBRE DE 2020 AL 31 DE ENERO DE 2022**

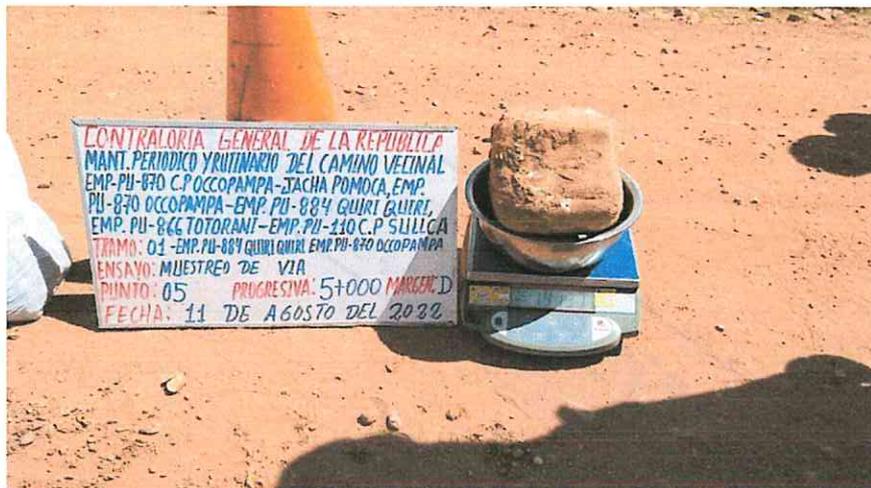
**Panel fotográfico n.º 1**

**Agregados que superan el tamaño de 2 pulgadas en el Afirmado colocado por el contratista**

**Comentario:** Se observa agregados de gran tamaño encontrados dentro de la capa de Afirmado E=0.15m, los cuales superan el tamaño máximo de agregado requerido en las Especificaciones Técnicas que es de 2 pulgadas.

**Ubicación:** Progresiva aproximada Km 5+000, coordenadas S 15°24'1.6", O 69°21'7.8"  
Punto: 05

Como se puede advertir en las imágenes precedentes, se evidencia el afloramiento de agregados gruesos en la capa de Afirmado, la misma que fue compactado, a pesar de que contenía agregados superiores a 2 pulgadas, hechos que fueron documentados en el Informe Técnico según Hoja Informativa n.º 000009-2022-OCI/185-JELL de 24 de octubre de 2022 (Apéndice n.º 13); en consecuencia, el Afirmado no cumple con las Especificaciones Técnicas establecidas en el Manual de Carreteras "Especificaciones Técnicas Generales para Construcción EG-2013".

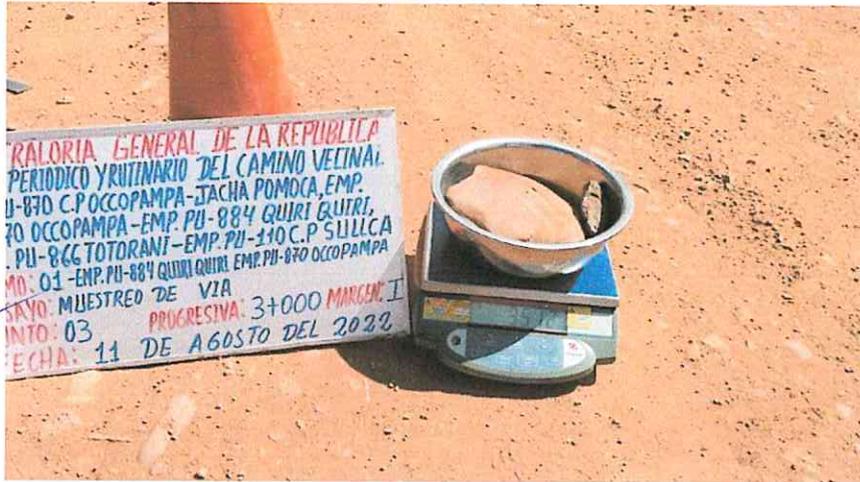
**Comentario:** Se observa agregados de gran tamaño encontrados dentro de la capa de Afirmado E=0.15m, los cuales superan el tamaño máximo de agregado requerido en las Especificaciones Técnicas que es de 2 pulgadas.

**Ubicación:** Progresiva aproximada Km 3+000, coordenadas S 15°24'55.9", O 69°20'50.1" Punto: 03

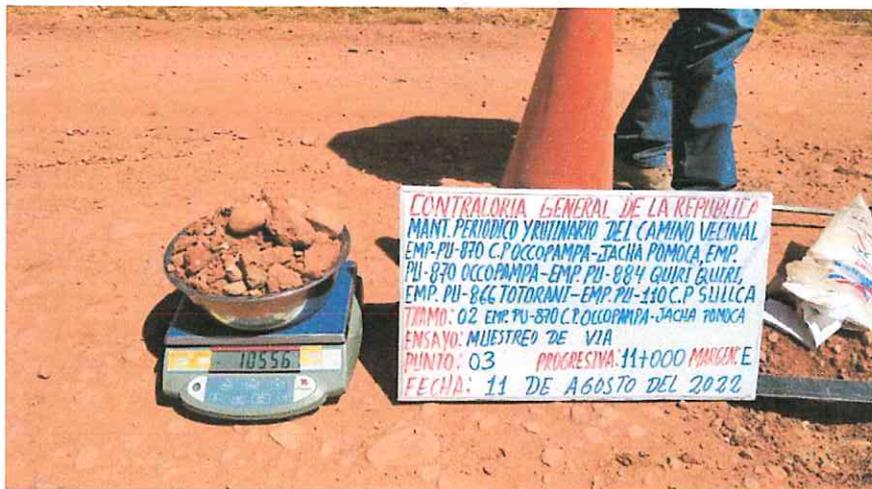
**Comentario:** Se observa agregados de gran tamaño encontrados dentro de la capa de Afirmado E=0.15m, los cuales superan el tamaño máximo de agregado requerido en las Especificaciones Técnicas que es de 2 pulgadas.

**Ubicación:** Progresiva aproximada Km 11+000, coordenadas S 15°21'37.0", O 69°21'18.9" Punto: 03

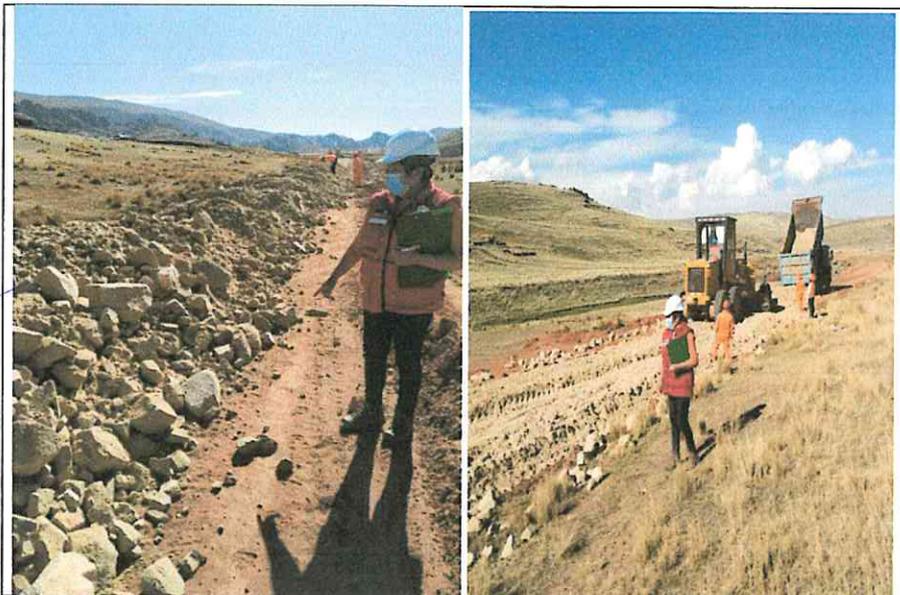
Panel fotográfico n.º 2  
Material Granular en la vía

visita de seguimiento y monitoreo a: Mantenimiento del Camino Vecinal Tramo: Sullca - Totorani extendido de material de cantera sin zarandeo, maquinas 02 volquetes 01 motoniveladora DU N° 070-2020

A pesar de presenciar el proceso constructivo, se evidenció en las imágenes adjuntas en los informes de monitoreo de PROVIAS Descentralizado (Apéndices n.ºs 15 y 16), que la empresa contratista estaba extendiendo material granular de mayor dimensión, sin embargo, el inspector, no advirtió las deficiencias constructivas, en la colocación de material granular.

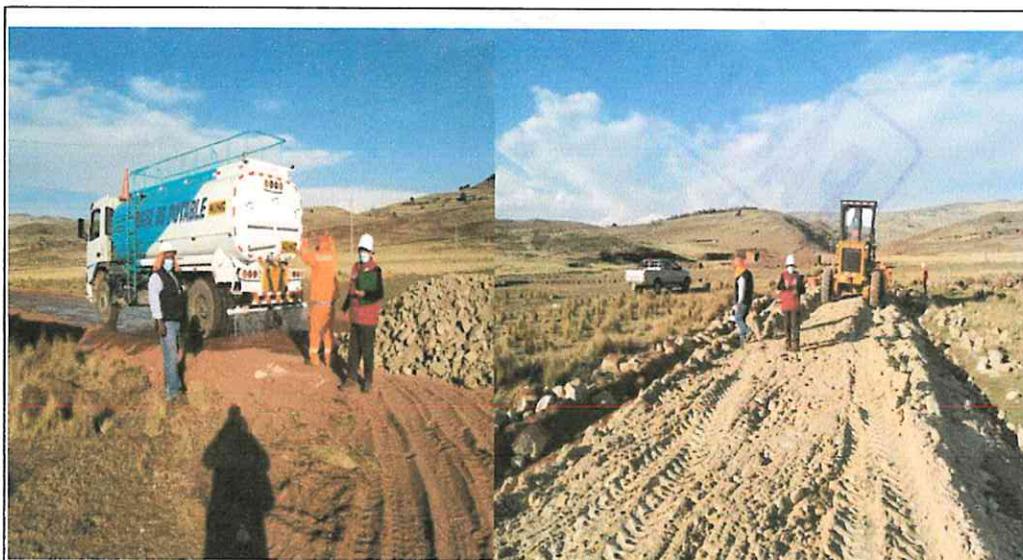
Panel fotográfico n.º 3  
Material Granular en la vía

Verificación de trabajo en el tramo Totorani – Sullca en pleno trabajo de mantenimiento de camino Vecinal junto a asistente en el marco del DU N° 070-2020.

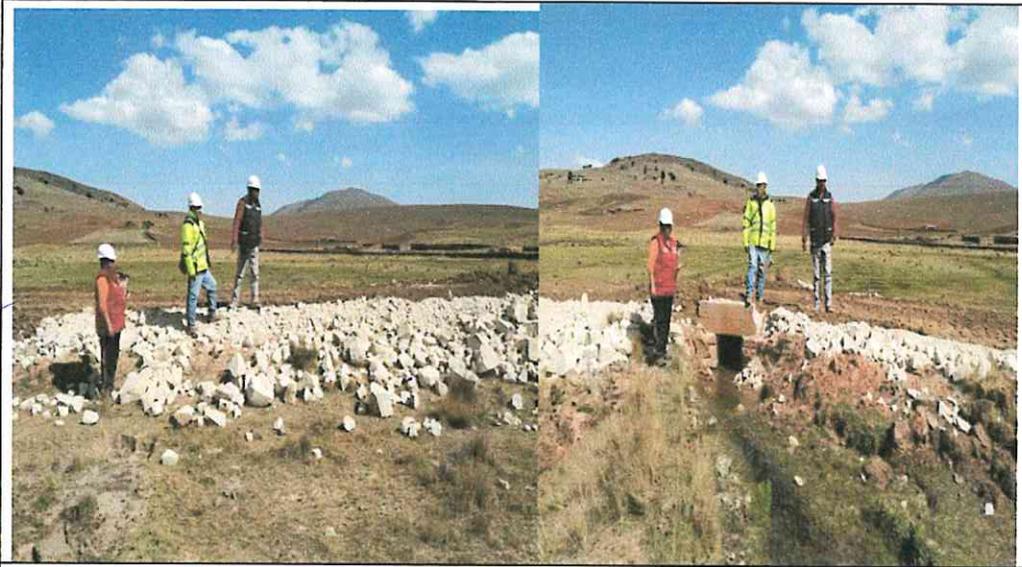
Panel fotográfico n.º 4  
Material Granular en la vía

Se efectuó visita de seguimiento y monitoreo junto con IVP Moho a los tramos: Sulca Totorani material excedente aun en vermas de la vía y extendido se material con retroexcavadora, actividades según DU 070-2020

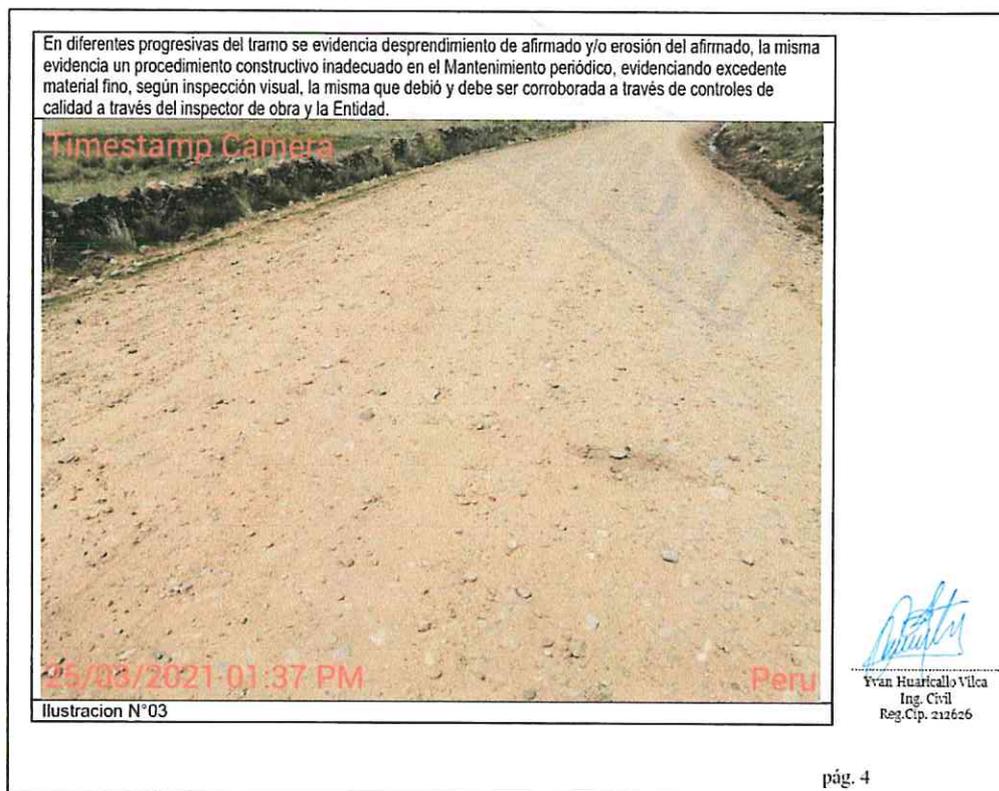
Panel fotográfico n.º 5  
Observaciones realizadas en monitoreo de 03 de marzo de 2021

"En diferentes progresivas el tramo se evidencia desprendimiento de afirmado y/o erosión de afirmado, la misma evidencia un **proceso constructivo inadecuado** en el mantenimiento periódico, evidenciando excedente material fino, según inspección visual, la misma que debió y debe ser corroborada a través de controles de calidad a través del inspector de obra y la entidad"

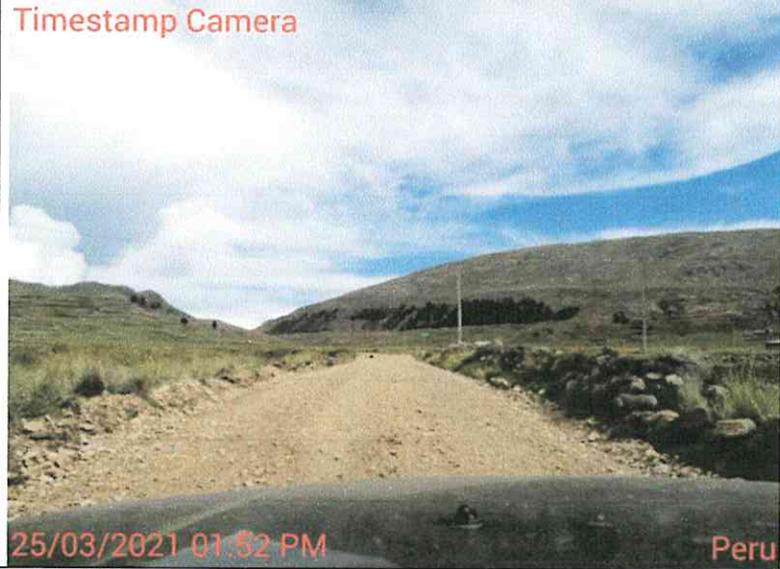
Ilustración N°03

En la ilustración se evidencia erosión de afirmado y/o desprendimiento de afirmado en diferentes progresivas del tramo, las mismas que proceden del inadecuado procedimiento constructivo del Mantenimiento periódico, La Entidad debe corroborar que los trabajos fueron correctos en la Fase II, ya que tiene un acta de culminación.

"En la Ilustración se evidencia erosión de afirmado y/o desprendimiento de afirmado en diferentes progresivas del tramo, las mismas que proceden del **inadecuado procedimiento constructivo** del mantenimiento periódico, la Entidad debe corroborar que los trabajos fueron correctos en la Fase II, ya que tiene acta de culminación"

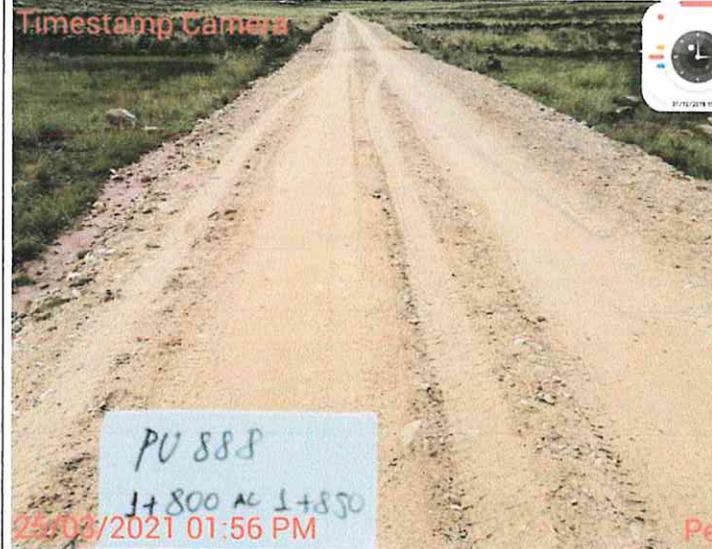
Ilustración N°06

En la progresiva 1+800 al 1+850 se evidencia ondulaciones y ahuellamientos, según inspección visual se evidencia excedente material fino y falta de compactación en el Mantenimiento periódico, se recomienda a la entidad tomar Acciones correctivas.
