ÓRGANO DE CONTROL INSTITUCIONAL  
MUNICIPALIDAD PROVINCIAL DE CARHUAZ  
**INFORME DE CONTROL ESPECÍFICO N° 051-2023-2-0334-SCE**

**"ELABORACIÓN, APROBACIÓN Y EJECUCIÓN DE LOS EXPEDIENTES  
TÉCNICOS DE LA OBRA CREACIÓN DE LA COBERTURA DE LA LOSA  
DEPORTIVA DEL COLEGIO RICARDO PALMA N° 86280 DISTRITO DE  
ACOPAMPA - CARHUAZ - ANCASH"**

**INFORME DE CONTROL ESPECÍFICO N° 051-2023-2-0334-SCE**

**2. SE EJECUTÓ LA I ETAPA DE LA OBRA, CON DEFICIENCIAS TÉCNICAS Y SIN LA CONDUCCIÓN NI SUPERVISIÓN ADECUADA, GENERANDO EL COLAPSO PARCIAL DE LA ESTRUCTURA.**

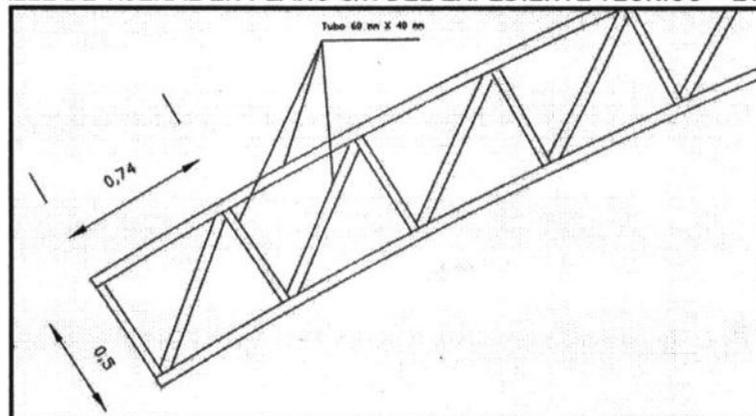
IMAGEN N° 3

DETALLE DE TIJERAL EN PLANO S/N DEL EXPEDIENTE TÉCNICO – ETAPA I

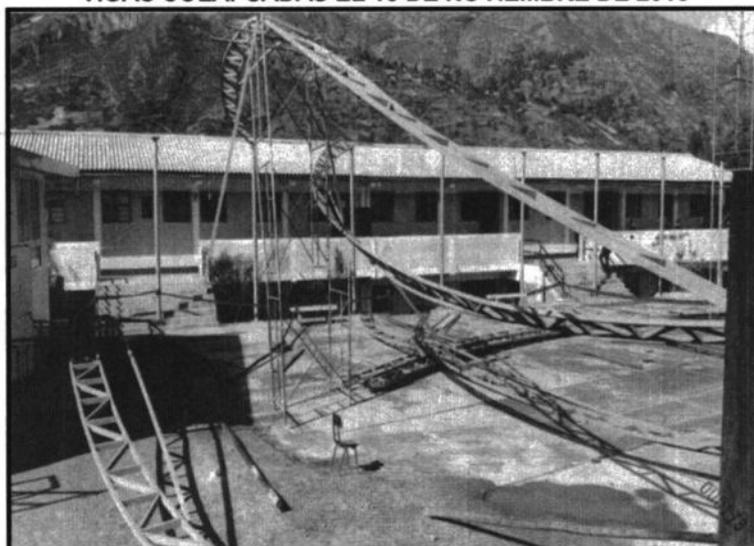
De igual modo, se cuenta con el oficio n.º 1767-2018/ME/RA/DREA/UGEL-Chz/AGI-ING-I-D de 29 de noviembre de 2018 (**Apéndice n.º 18**); con el cual el director del programa sectorial III de la UGEL Carhuaz, remitió a Constantino Giraldo Guimarey, alcalde de la Entidad, el informe n.º 105-2018/ME/RA/DREA/UGEL-Chz/AGI-INFRA-I de 28 de noviembre de 2018 (**Apéndice n.º 19**), donde el especialista estructural de la UGEL Carhuaz, confirma que el 18 de noviembre de 2018, se abollaron cuatro (4) arcos principales del proyecto, recomendando además mejoras en los procesos constructivos y refuerzos en los apoyos y conexiones, así como el empleo de cartelas en varios puntos, en la cual además se adjunta la imagen de las vigas colapsadas, como se muestra a continuación:

IMAGEN N° 4  
VIGAS COLAPSADAS EL 18 DE NOVIEMBRE DE 2018

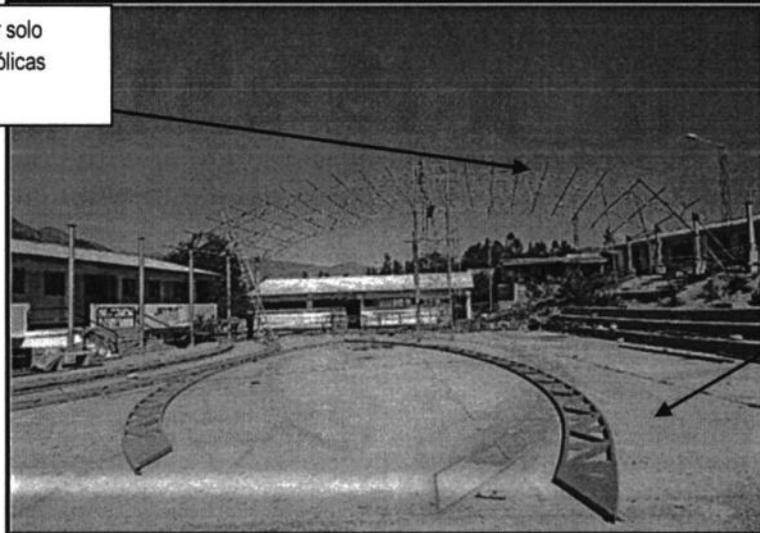
personal obrero no calificado para realizar trabajos especializados de soldadura, lo cual generó deficiencias técnicas durante la construcción de las estructuras metálicas, el montaje de las vigas principales y la colocación de la cobertura de aluzinc; tampoco hubo controles de calidad de ningún tipo durante la ejecución de la obra "Creación de la cobertura de la losa deportiva del colegio Ricardo Palma n.º 86280 distrito de Acopampa, provincia de Carhuaz", Etapa I; hecho que motivó que se cayeran cuatro vigas parabólicas cuando se encontraban ya instaladas, motivo por el cual se cubrió todo el monto presupuestado para esta etapa (menos el monto destinado para la liquidación), verificándose que la obra se encontraba inconclusa por la falta de las otras cuatro vigas metálicas con sus respectivas correas y la colocación de la cobertura con planchas de aluzinc en general, como se muestra en la imagen adjunta:

**IMAGEN N° 5**  
**IMAGEN DEL INFORME DE INSPECCION QUE MUESTRA**  
**LA OBRA INCONCLUSA, EJECUTADA SOLO HASTA LA QUINTA VIGA**

Se puede verificar solo cinco vigas parabólicas colocadas

Se puede verificar vigas parabólicas aun en el pisc de la losa deportiva

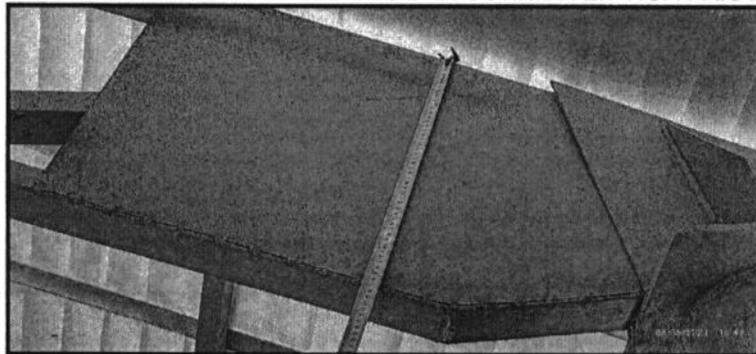
FOTOGRAFÍA N° 2  
VERIFICACIÓN DE LA FALTA DE SOLDADURA CORRIDA EN VIGA PARABOLICA

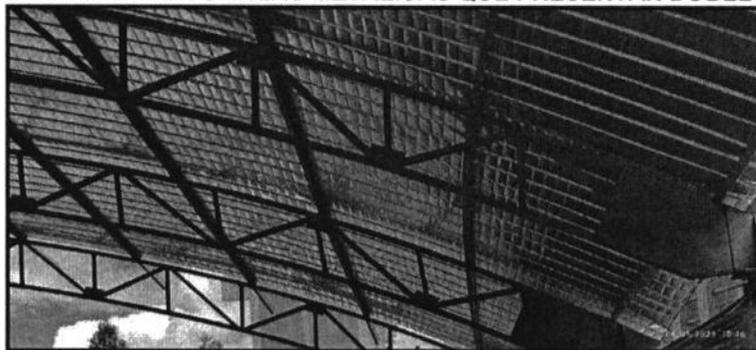
FOTOGRAFÍA N° 3  
VERIFICACIÓN DE CORREAS METÁLICAS QUE PRESENTAN DOBLECES

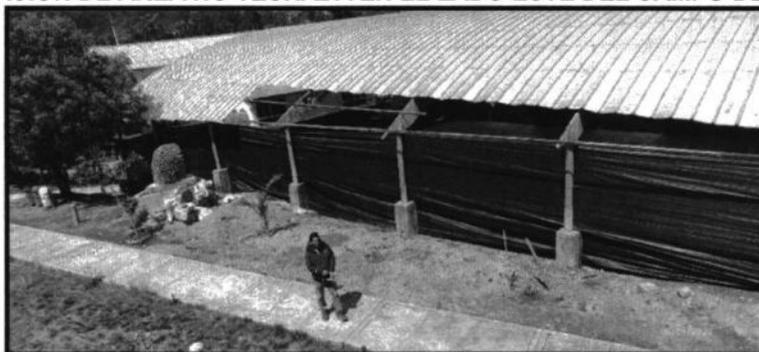
FOTOGRAFÍA N° 4  
VERIFICACIÓN DE ÁREA NO TECHADA EN EL LADO ESTE DEL CAMPO DEPORTIVO

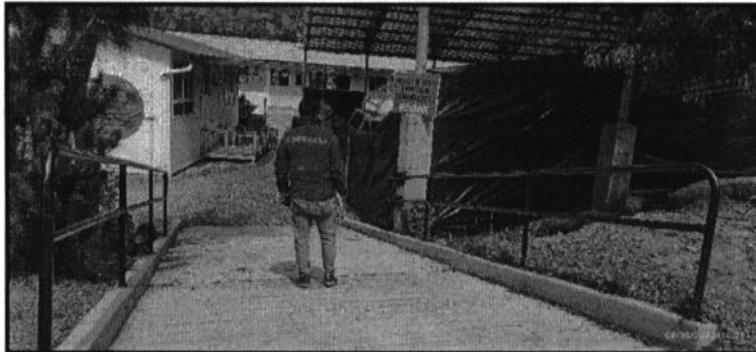
Ahora bien, esta comisión de control ha desarrollado hasta dos visitas de inspección; en la primera visita de inspección física de 8 de mayo de 2023 (**Ver Apéndice n.º 45**) se pudo corroborar lo indicado en los informes técnicos en los cuales se han concluido en unanimidad que la estructura tiene fallas estructurales de diseño y ejecución, pues presentaba problemas de deformación de las correas que soportan las planchas de aluzinc, los puntos y/o cordones de soldadura entre otros, cuyo detalle se expone en el **Apéndice n.º 55**.

FOTOGRAFÍA N° 5  
CIERRE DEL CAMPO DEPORTIVO POR PELIGRO DE COLAPSO

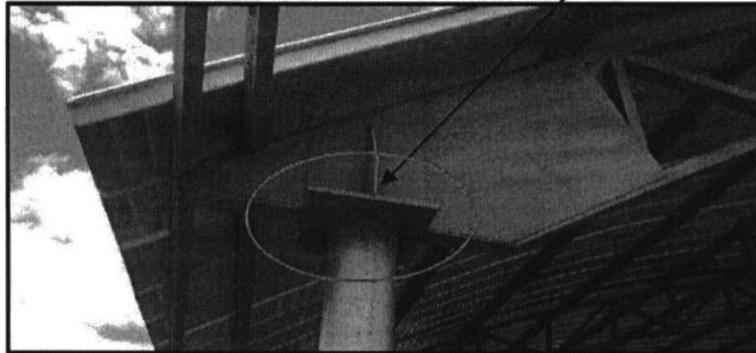
FOTOGRAFÍA N° 6  
VERIFICACIÓN DE UNIÓN ENTRE COLUMNA METÁLICA  
Y TIJERALES CURVOS SIN PERNOS

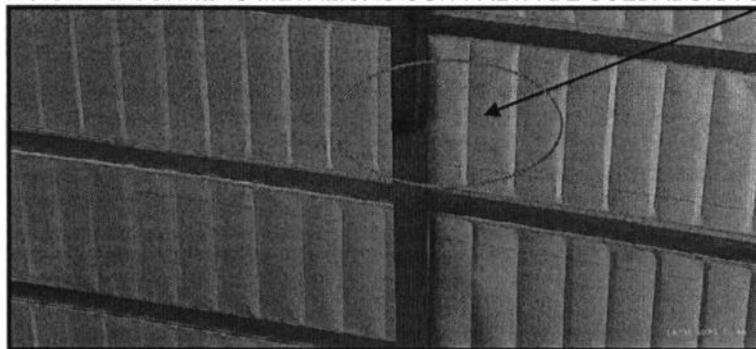
FOTOGRAFÍA N° 7  
VERIFICACIÓN DE CORREAS METÁLICAS CON FALTA DE SOLDADURA CORRIDA

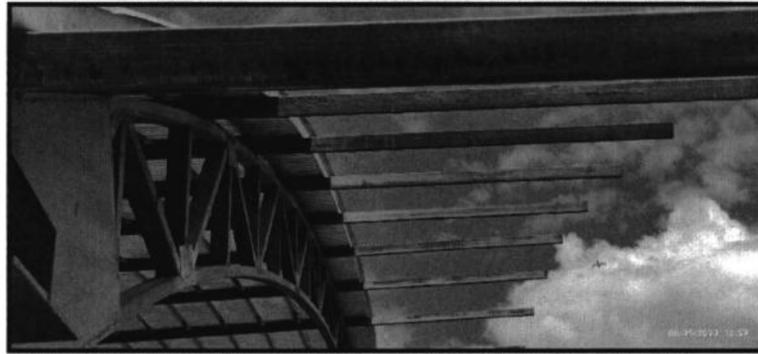
FOTOGRAFÍA N° 8  
VERIFICACIÓN DE CORREAS METÁLICAS CON OXIDACIÓN

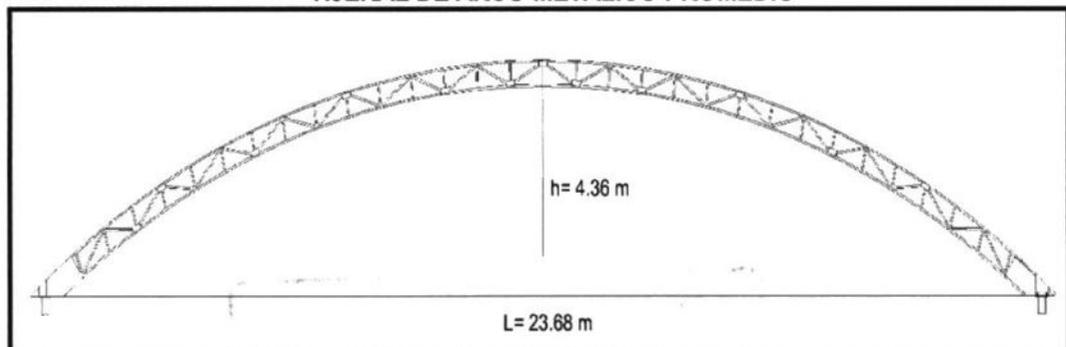
Durante este proceso se observó, el desmontaje de nueve (9) arcos de estructura metálica de longitud promedio de  $L = 23.68$  m y una altura de arco  $h = 4.36$  m. Los arcos han sido elaborados con tuberías metálicas de sección  $40 \times 60 \times 1.50$  mm, tanto en arcos superior e inferior y las montantes y diagonales, como se muestran en las imágenes siguientes:

IMAGEN N° 9  
TIJERAL DE ARCO METÁLICO PROMEDIO

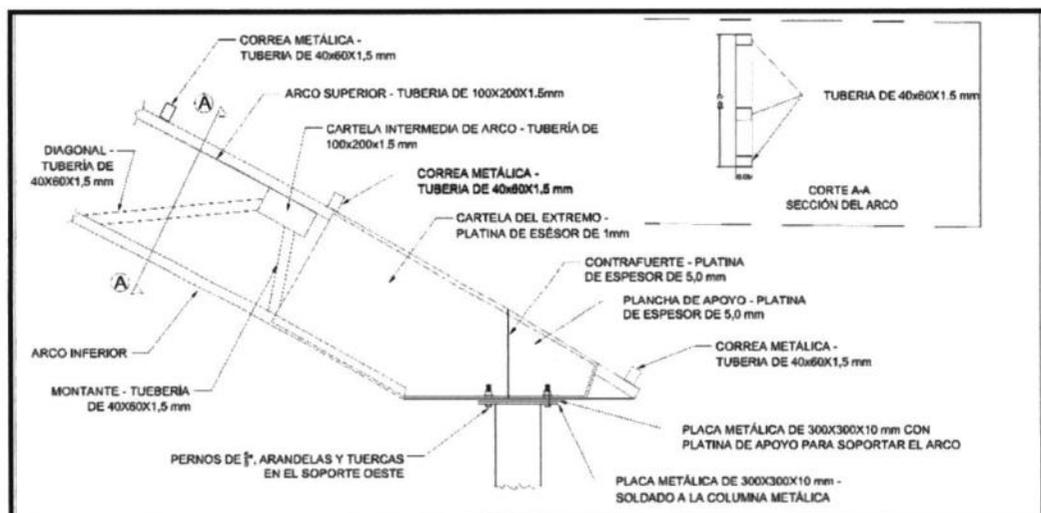
IMAGEN N° 10  
DETALLES DE TIJERALES Y UNIÓN CON COLUMNA METÁLICA

Para la unión de los arcos con las columnas metálicas se han empleado platinas metálicas de  $300 \times 300 \times 10$  mm sobre la cual se soldaron dos platinas de forma trapezoidal y sus contrafuertes de espesor de 5 mm los mismos que servían de soporte al arco. En el extremo este de los arcos se soldó de manera directa las platinas de soporte y sus contrafuertes mientras que en los

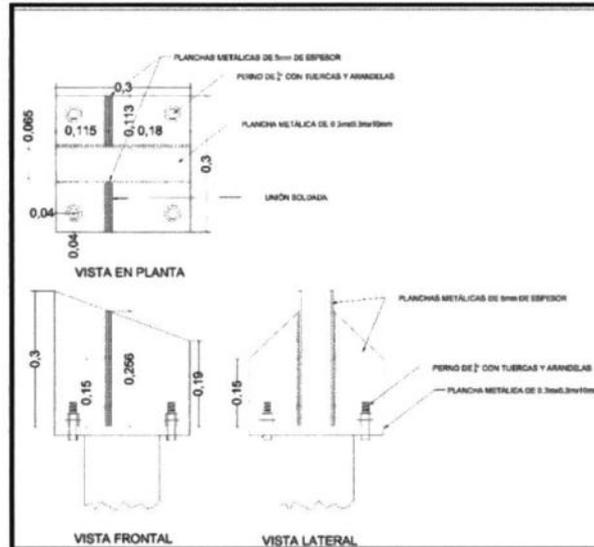
Los extremos de los arcos contaban con cartelas metálicas de espesor de  $e = 1,0$  mm con geometría adoptada con la forma del arco. En algunas uniones de montantes y diagonales se reforzaron con cartelas metálicas de sección 100x200x1.5 mm.

IMAGEN N° 11  
DETALLE DE UNIÓN ENTRE TIJERAL Y COLUMNA METÁLICA

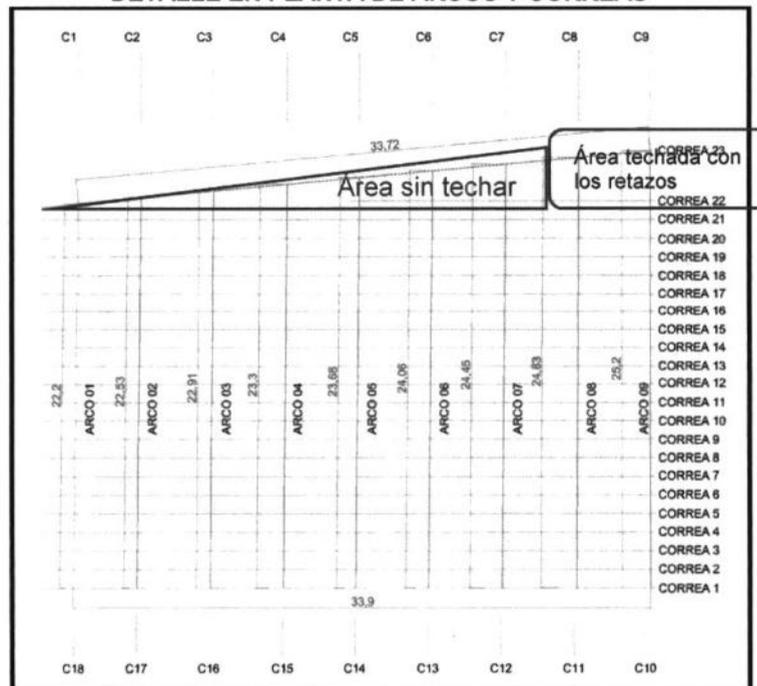
La estructura contaba con veintitrés (23) correas metálicas, veintidós (22) de ellas tiene una longitud de 36,00 ml y una de 18,00 ml. Todas las correas son tuberías metálicas de sección 40x60x1.5 mm.

IMAGEN N° 12  
DETALLE EN PLANTA DE ARCOS Y CORREAS

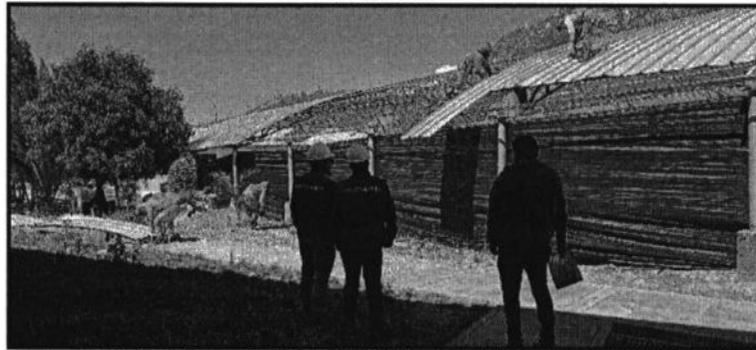
FOTOGRAFÍA N° 9

Para la cobertura del techo se emplearon calaminas de aluzinc de 6420x1020x3 mm de longitud en un total de 140 unidades completas y diez unidades en retazos. Asimismo, se observó que no se cubrió toda la cobertura quedando una sección de la cobertura descubierta.

VERIFICACIÓN DE INICIO DE LABORES DE DESMONTAJE DE PLANCHAS DE ALUZINC

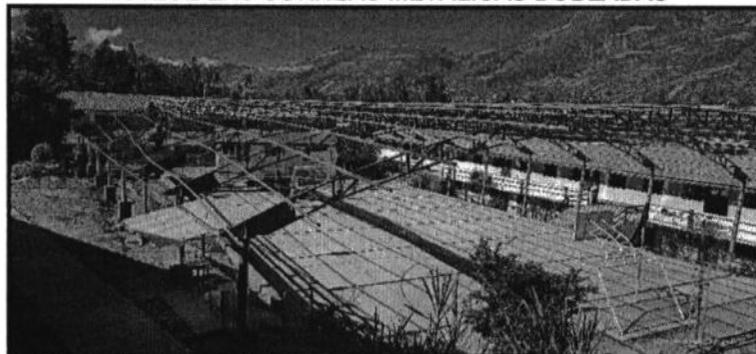
FOTOGRAFÍA N° 10

VERIFICACIÓN DE TRABAJOS DE DESMONTAJE, NÓTESE LAS CORREAS METÁLICAS DOBLADAS

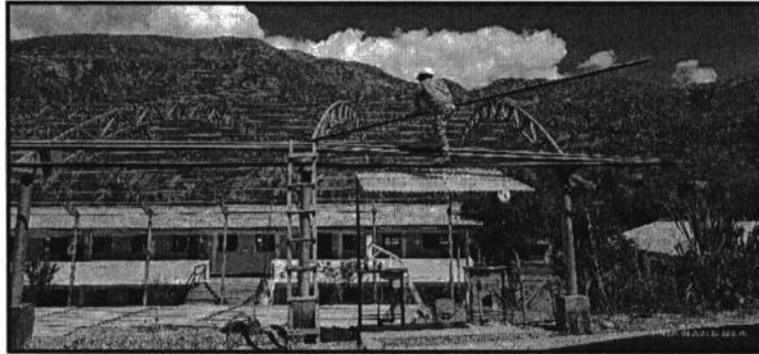
FOTOGRAFÍA N° 11  
VERIFICACIÓN DE TRABAJOS DE ALTURA EN EL DESMONTAJE DE CORREAS  
METÁLICAS

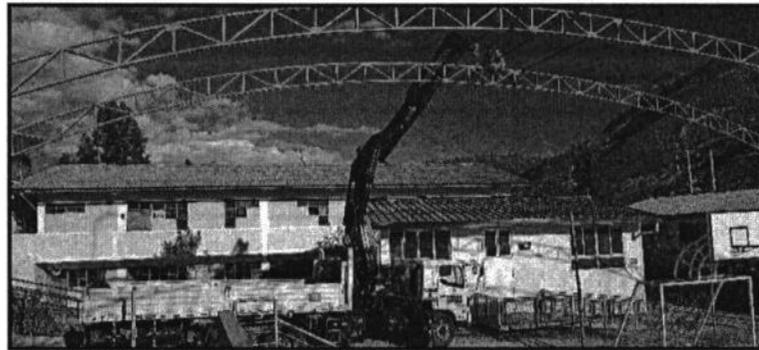
FOTOGRAFÍA N° 12  
VERIFICACIÓN DE DESMONTAJE TIJERALES METÁLICOS CURVOS

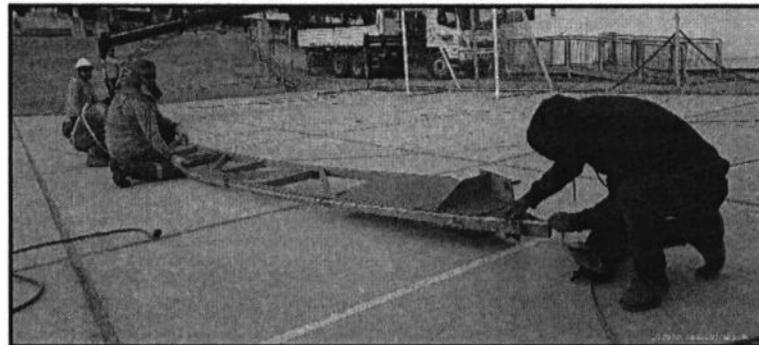
FOTOGRAFÍA N° 13  
VERIFICACIÓN DE MEDIDAS DE SEGUNDO TIJERAL METÁLICO DESMONTADO

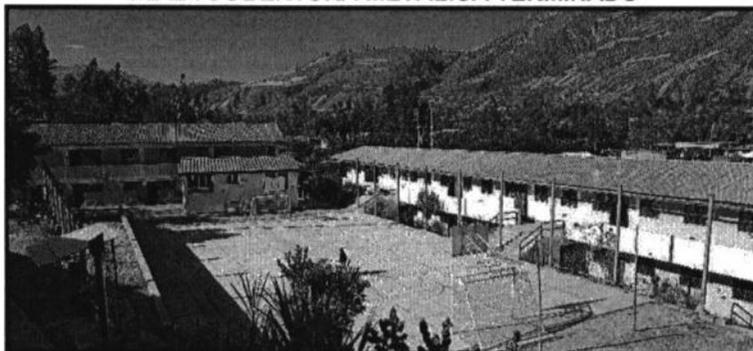
FOTOGRAFÍA N° 14  
VISTA PANORÁMICA DEL CAMPO DEPORTIVO, CON EL DESMONTAJE  
DE LA COBERTURA METÁLICA TERMINADO
