**INFORME DE CONTROL ESPECÍFICO**  
**N° 026-2023-2-0345-SCE**

**SERVICIO DE CONTROL ESPECÍFICO A HECHOS CON  
PRESUNTA IRREGULARIDAD  
MUNICIPALIDAD DISTRITAL DE SAN JUAN  
SAN JUAN, SIHUAS, ANCASH**

**EJECUCIÓN CONTRACTUAL DE LA OBRA:  
"REHABILITACIÓN DEL LOCAL ESCOLAR N° 84227 SAN  
ANTONIO CON CÓDIGO LOCAL 040195 DEL CENTRO  
POBLADO DE CHINCHOBAMBA DEL DISTRITO DE SAN  
JUAN PROVINCIA DE SIHUAS DEPARTAMENTO DE  
ANCASH"**

**PERÍODO: 16 DE FEBRERO DE 2021 AL 31 DE MARZO DE 2022**

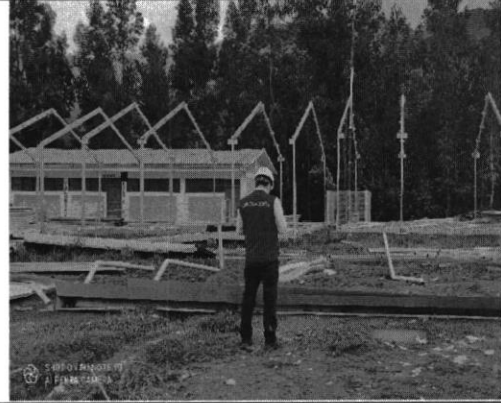
| FOTOGRAFÍA N° 1 | FOTOGRAFÍA N° 2 |

| FOTOGRAFÍA N° 1 | FOTOGRAFÍA N° 2 |
|---|---|
| Desmontaje de aulas prefabricadas, no se advierte excavación para estructuras | Demolición de aulas existentes de material rústico, no se advierte excavación para estructuras |

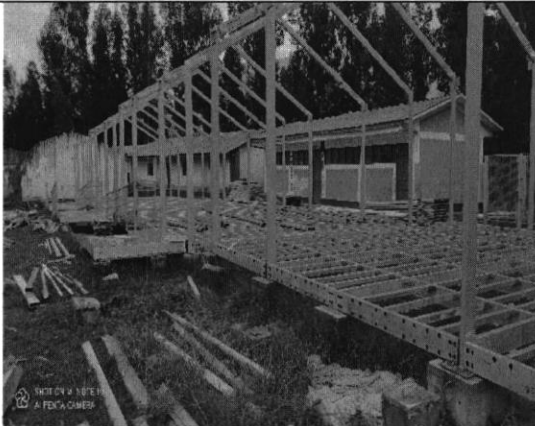
| FOTOGRAFÍA N° 3 | FOTOGRAFÍA N° 4 |

| FOTOGRAFÍA N° 3 | FOTOGRAFÍA N° 4 |
|---|---|
| Desmontaje de aulas prefabricadas, no se advierte excavación para estructuras | Demolición de aulas existentes de material rústico, no se advierte excavación para estructuras |

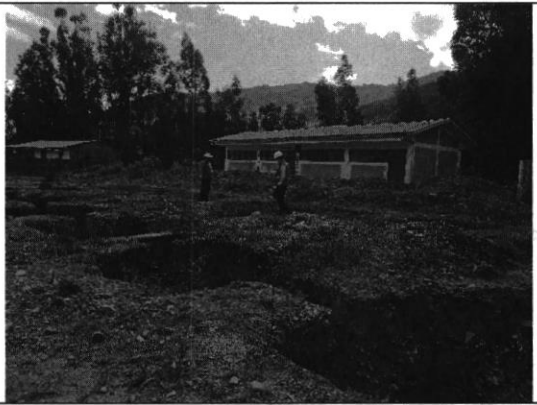
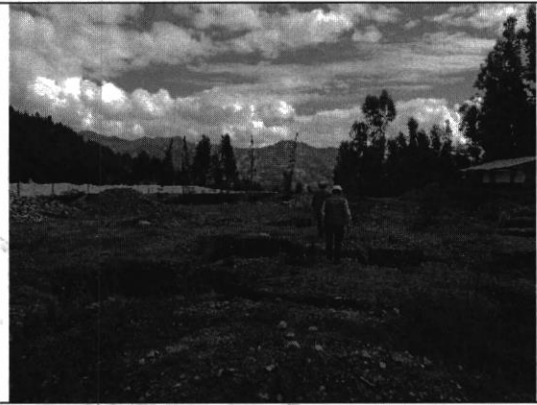
| FOTOGRAFÍA N° 5 | FOTOGRAFÍA N° 6 |

| FOTOGRAFÍA N° 5 | FOTOGRAFÍA N° 6 |
|---|---|
| Excavaciones de aulas nivel primario, no se advierte colocación de aceros ni vaciados de concreto para estructuras | Excavaciones de aulas nivel primario, no se advierte colocación de aceros ni vaciados de concreto para estructuras |

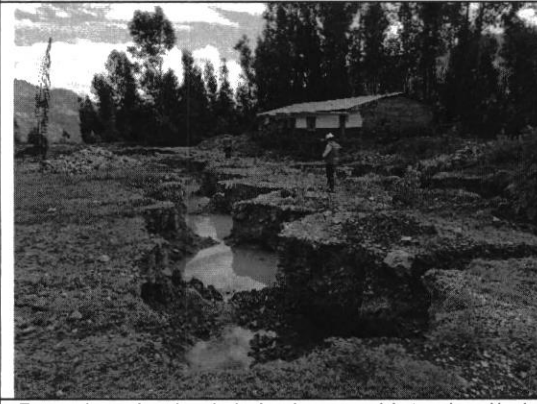
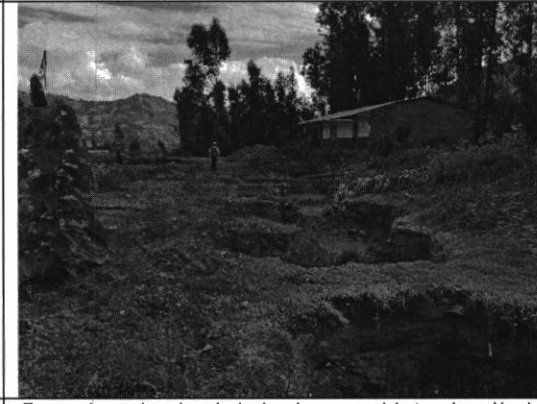
| FOTOGRAFÍA N° 7 | FOTOGRAFÍA N° 8 |

| FOTOGRAFÍA N° 7 | FOTOGRAFÍA N° 8 |
|---|---|
| Excavaciones de aulas nivel primario, no se advierte colocación de aceros ni vaciados de concreto para estructuras | Excavaciones de aulas nivel primario, no se advierte colocación de aceros ni vaciados de concreto para estructuras |

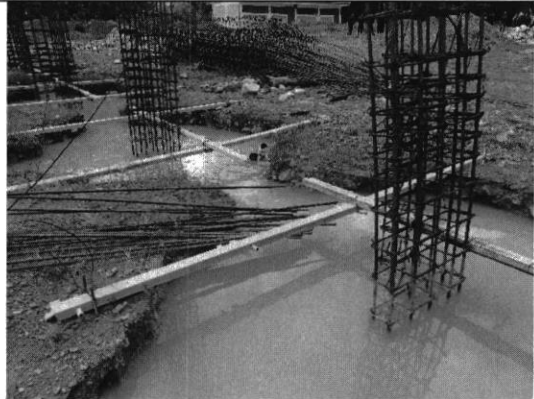
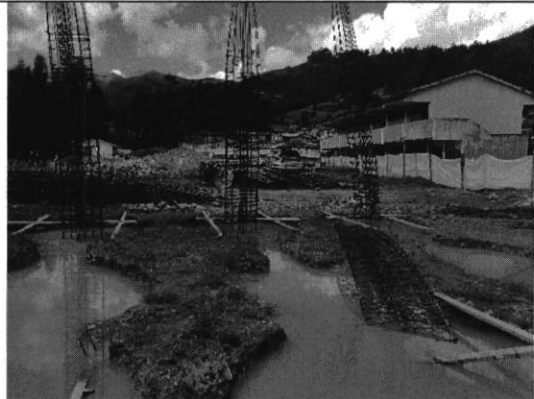
| FOTOGRAFÍA N° 9 | FOTOGRAFÍA N° 10 |

| FOTOGRAFÍA N° 9 | FOTOGRAFÍA N° 10 |
|---|---|
| Excavaciones de aulas nivel primario, no se advierte los vaciados de concreto para estructuras | Excavaciones de aulas nivel primario, no se advierte los vaciados de concreto para estructuras |

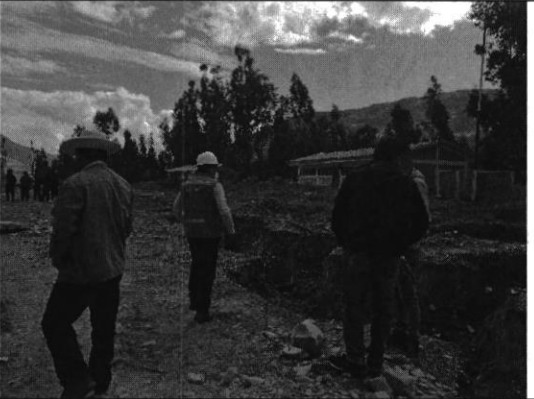
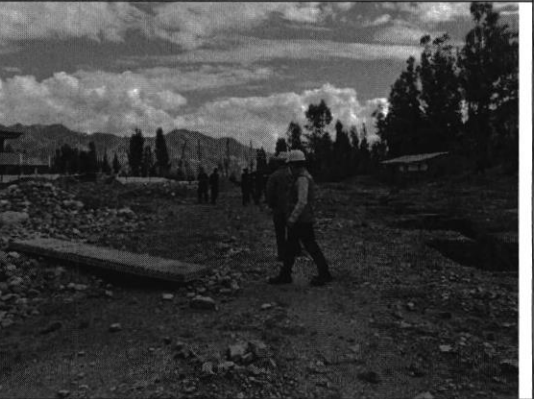
| FOTOGRAFÍA N° 11 | FOTOGRAFÍA N° 12 |

| FOTOGRAFÍA N° 11 | FOTOGRAFÍA N° 12 |
|---|---|
| Excavaciones de aulas nivel secundario, no se advierte colocación de aceros ni vaciados de concreto para estructuras | Excavaciones de aulas nivel secundario, no se advierte colocación de aceros ni vaciados de concreto para estructuras |

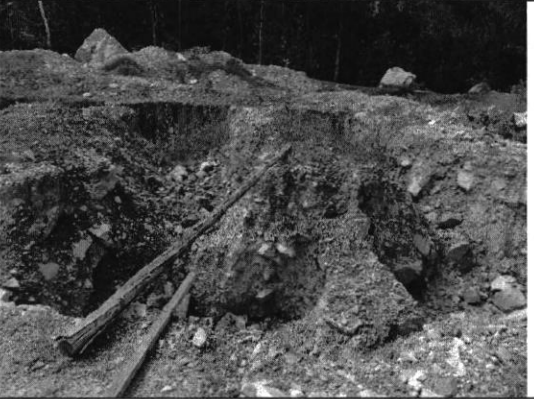
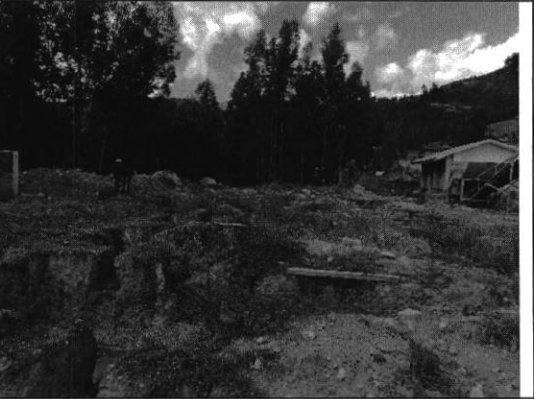
| FOTOGRAFÍA N° 13 | FOTOGRAFÍA N° 14 |

| FOTOGRAFÍA N° 13 | FOTOGRAFÍA N° 14 |
|---|---|
| Excavaciones de aulas nivel secundario, no se advierte colocación de aceros ni vaciados de concreto para estructuras | Excavaciones de aulas nivel secundario, no se advierte colocación de aceros ni vaciados de concreto para estructuras |

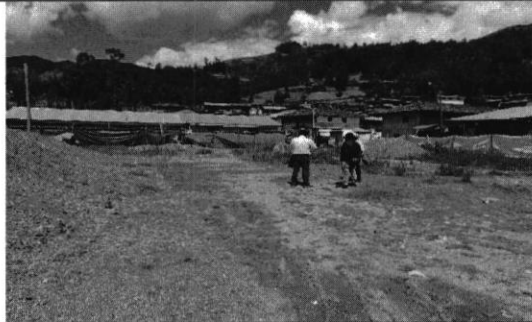
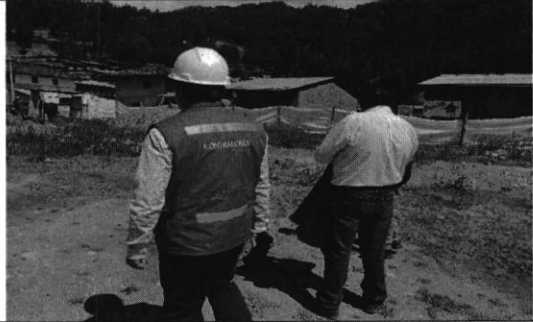
| FOTOGRAFÍA N° 15 | FOTOGRAFÍA N° 16 |

| FOTOGRAFÍA N° 15 | FOTOGRAFÍA N° 16 |
|---|---|
| No existe excavaciones en SUM – AIP – BIBLIOTECA, tampoco se advierte colocación de aceros ni vaciados de concreto para estructuras | No existe excavaciones en SUM – AIP – BIBLIOTECA, tampoco se advierte colocación de aceros ni vaciados de concreto para estructuras |

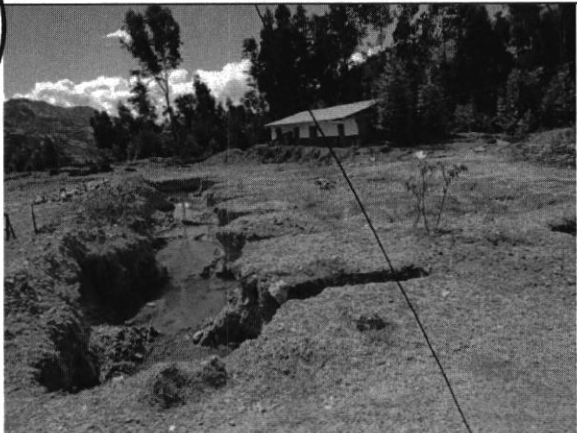
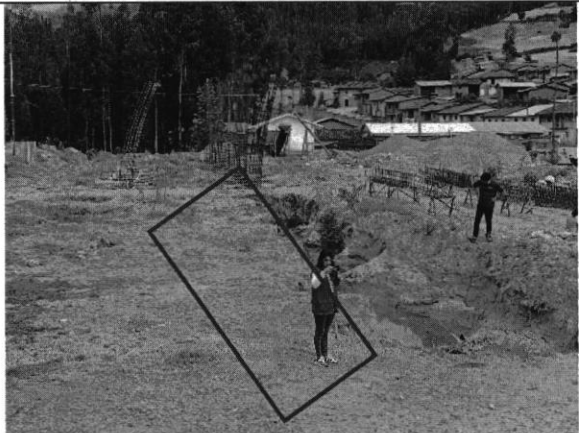
**FOTOGRAFÍAS N°s 17 Y 18**  
**DETALLES DE PABELLON DE PRIMARIA – PRIMERA PARTE**

| FOTOGRAFÍA N° 17 | FOTOGRAFÍA N° 18 |
|---|---|
| <b>Comentario:</b> Se aprecia la excavación de las siete zapatas ubicadas en el eje longitudinal "2" del plano de cimentaciones y la excavación de parte de los cimientos corridos, estos presentan sobre excavación debido a la erosión producto de las lluvias. | <b>Comentario:</b> Se evidencia que no se ha excavado las otras siete zapatas del eje longitudinal "1" y los cimientos corridos de esa zona enmarcada. |

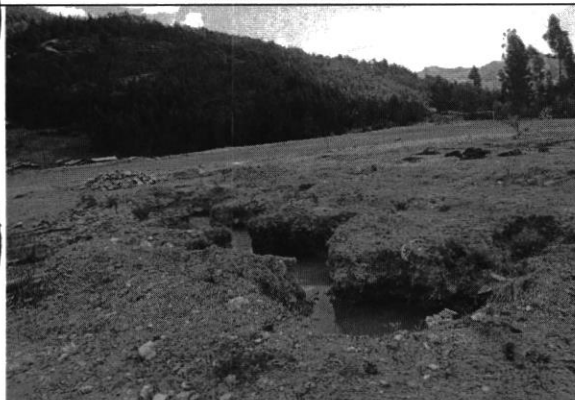
**FOTOGRAFÍA N° 19**

**Comentario:** Se aprecia la excavación de las cinco zapatas ubicadas en el eje longitudinal "2" y la excavación de parte de los cimientos corridos, estos presentan sobre excavación debido a la erosión producto de las lluvias.

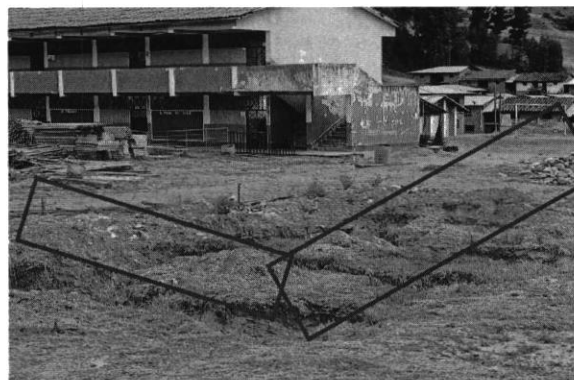
**FOTOGRAFÍA N° 20**

**Comentario:** Se evidencia que no se ha excavado las otras seis zapatas del eje longitudinal "1" ni la zapata Z-5 (entre eje 2 y eje G) y los cimientos corridos de la zona enmarcada de rojo en la figura N° 09.

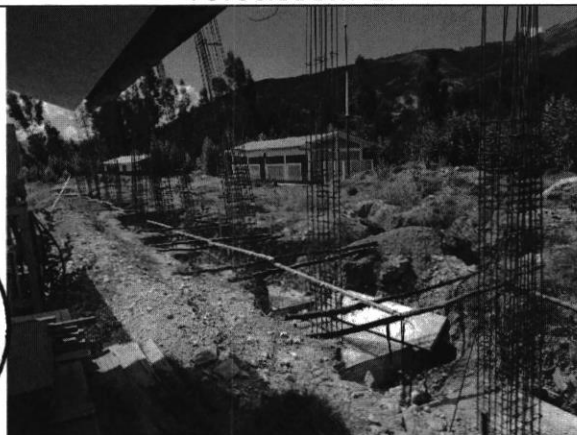
**FOTOGRAFÍA N° 21**

**Comentario:** Se aprecia los trabajos realizados en el pabellón A: Secundaria.

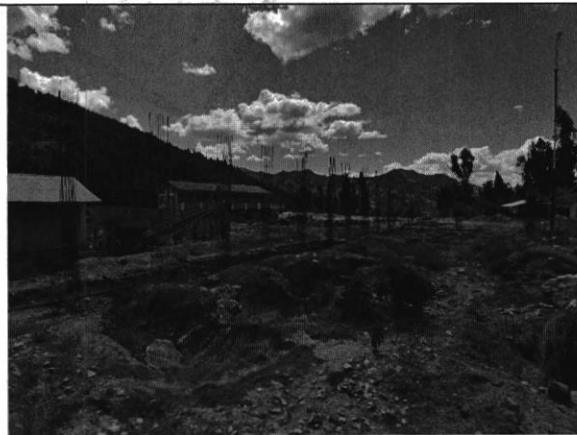
**FOTOGRAFÍA N° 22**

**Comentario:** Se aprecia las 15 armaduras de acero corrugado de las columnas ya colocadas en el pabellón A: Secundaria incluida las dos columnas rectangulares C-5 en el inicio de la escalera proyectada.

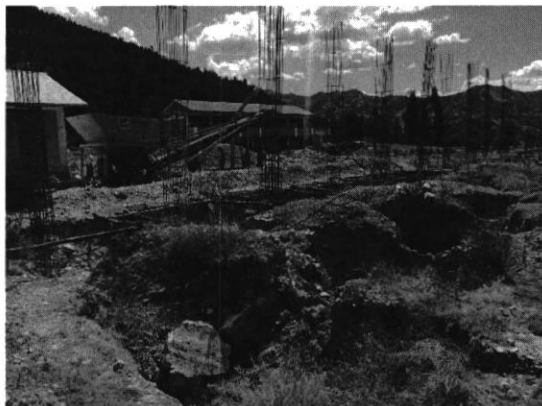
FOTOGRAFÍA N° 23

**Comentario:** Se aprecia que los trabajos en el eje longitudinal "1" son mayormente sólo de excavación.

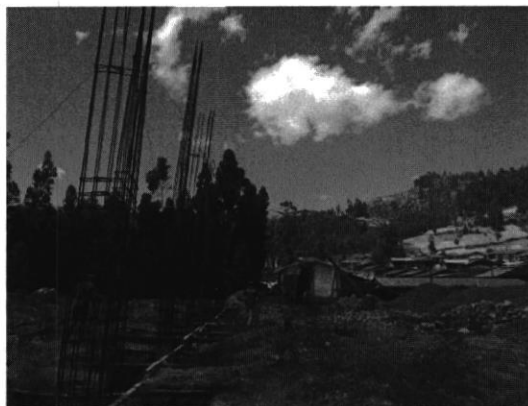
FOTOGRAFÍA N° 24

**Comentario:** Se aprecia que los trabajos de en el eje longitudinal "2" del pabellón, presenta armaduras de acero corrugado de las columnas.

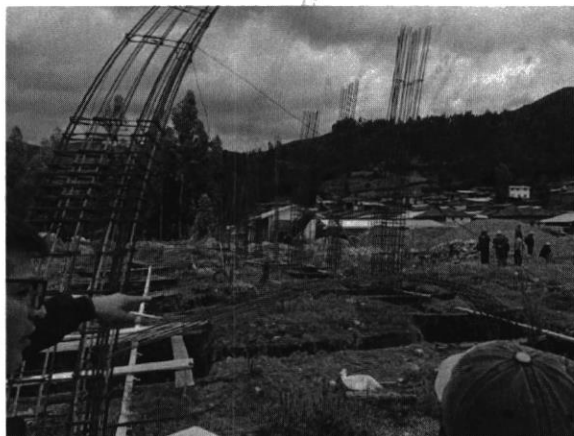
FOTOGRAFÍA N° 25

**Comentario:** Se aprecia la excavación de cimientos corridos

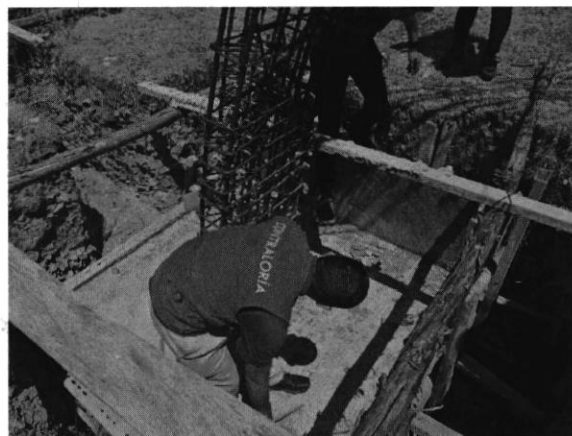
FOTOGRAFÍA N° 26

**Comentario:** Se aprecia la toma de medidas de la zapata Z-1, ubicado entre el eje 2 y el eje A.
