**INFORME DE CONTROL ESPECÍFICO N° 013-2023-2-
0347-SCE**

**SERVICIO DE CONTROL ESPECIFICO A HECHOS CON
PRESUNTA IRREGULARIDAD A MUNICIPALIDAD
DISTRITAL DE LAMBAMA**

**"EJECUCIÓN DE LA OBRA CREACIÓN CAMINO
VECINAL PACCAYPATA - KISHUARA - OCOBAMBA
DEL DISTRITO DE LAMBAMA - PROVINCIA DE
ABANCAY - DEPARTAMENTO DE APURÍMAC"**

16 DE JUNIO DE 2023

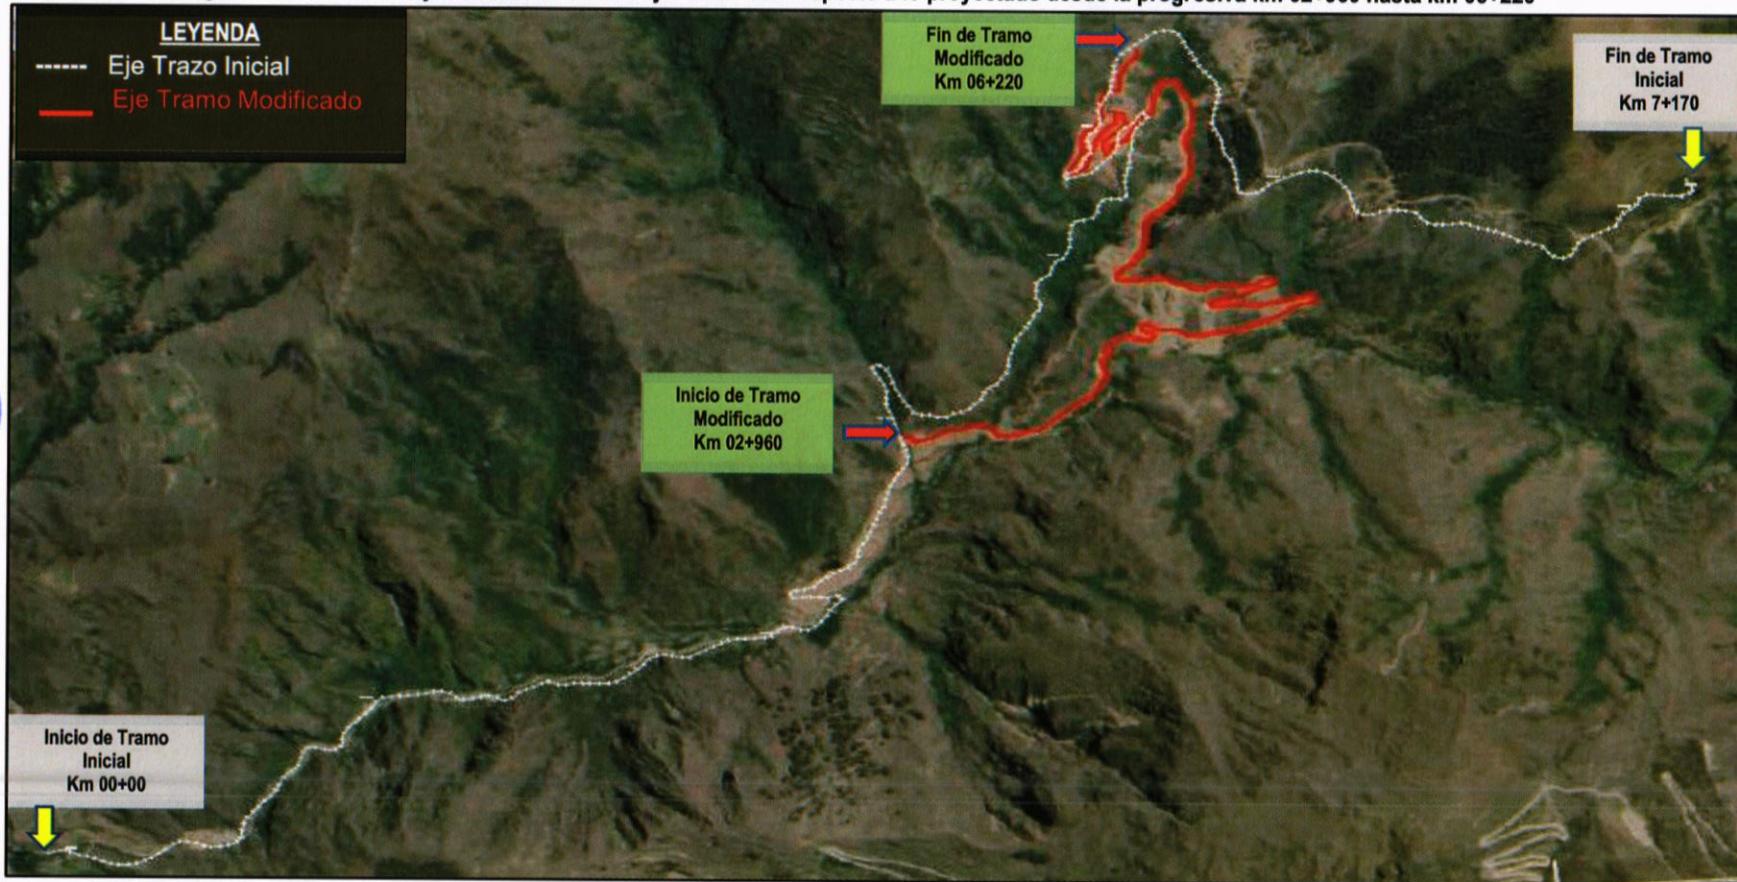
Imagen n.º 1

Vista general del trazo del eje del camino vecinal ejecutado con respecto a lo proyectado desde la progresiva km 02+960 hasta km 06+220

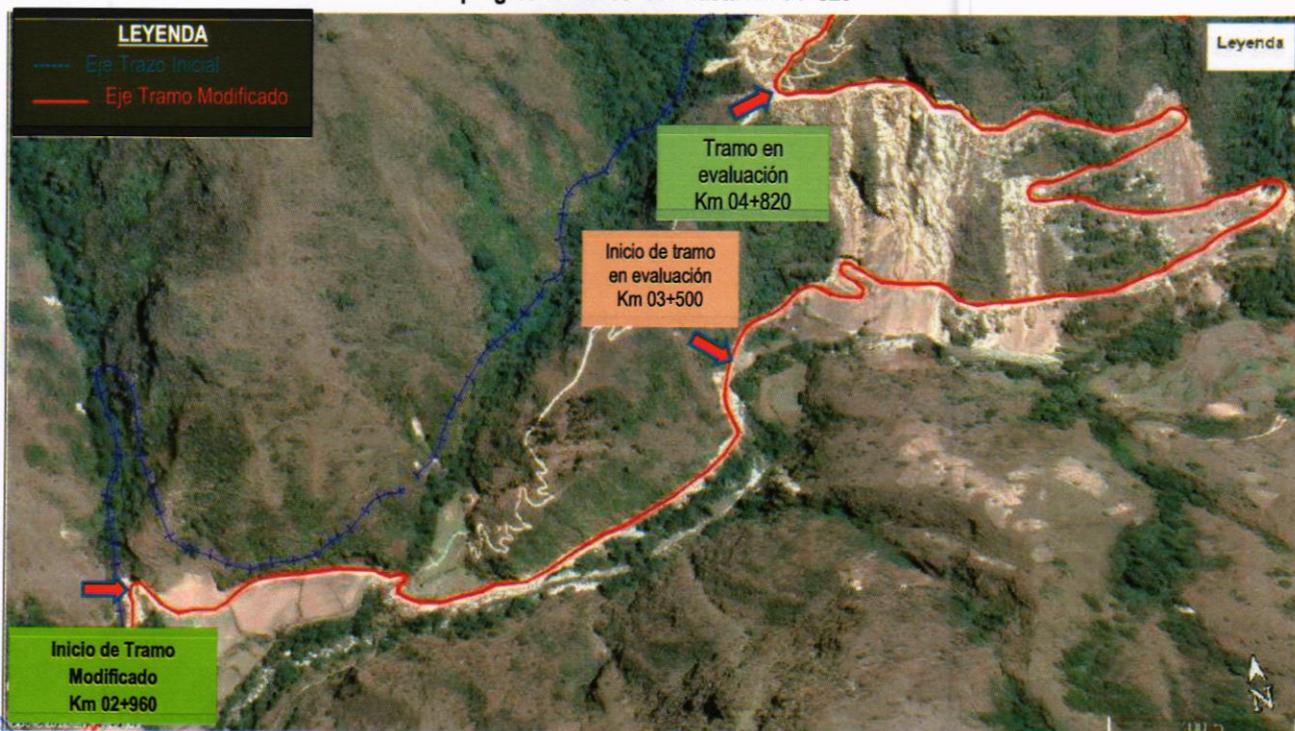
Imagen n.º 2
Modificación del trazo del eje del camino vecinal desde la progresiva km 03+500 hasta km 04+820

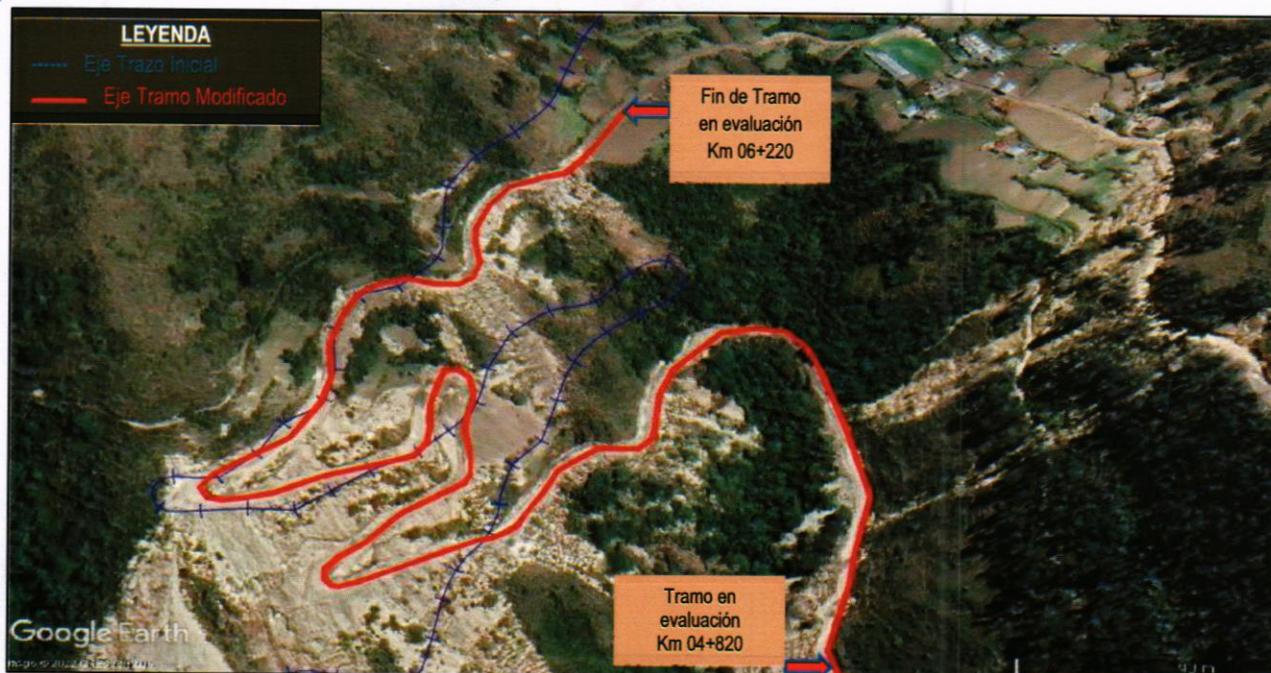
Imagen n.º 3
Modificación del trazo del eje del camino vecinal en evaluación desde la progresiva km 04+820 hasta km 06+220

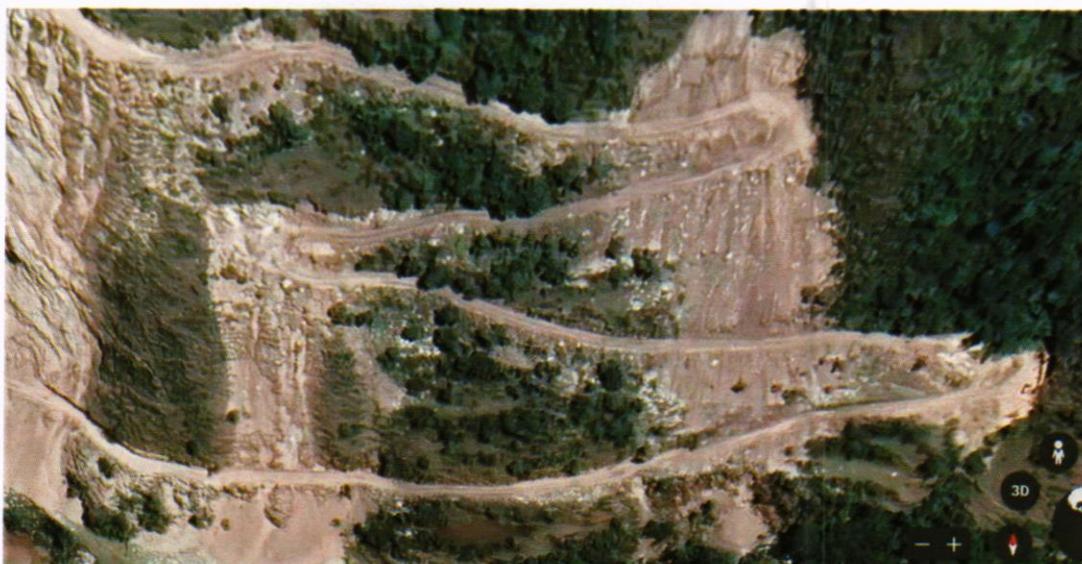
Se puede apreciar deficiencias técnicas en el proceso constructivo, **los radios de giro no cuentan con las dimensiones técnicas correspondientes, de acuerdo a el expediente técnico estas deberían tener un diámetro mínimo de 9 metros a 25 metros, en la zona se pudo verificar los radios no mayor a 8 metros.**

Imagen n.º 6
Vista aérea de pendientes y radios de giro de la obra construidos al margen de las normas técnicas

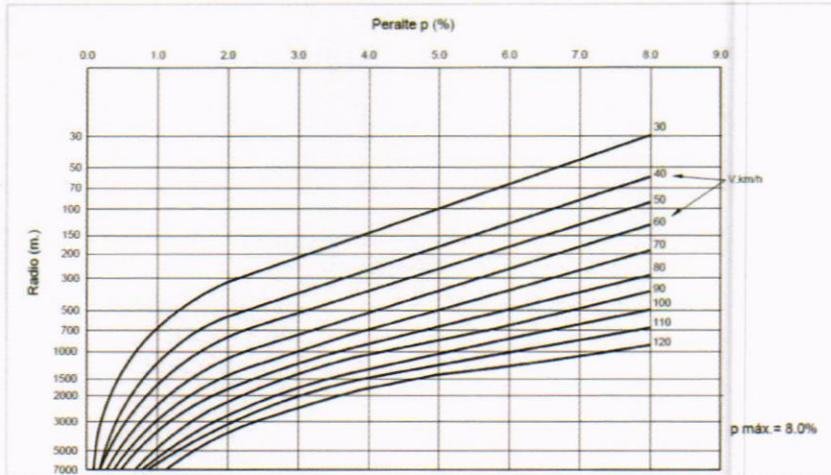
Figura 302.03
Peralte en zona rural (Tipo 1, 2 ó 3)
