**INFORME DE CONTROL ESPECÍFICO N° 008-2023-2-
0365-SCE**

**SERVICIO DE CONTROL ESPECIFICO A HECHOS CON
PRESUNTA IRREGULARIDAD A MUNICIPALIDAD
DISTRITAL DE OTOCA**

**"EJECUCIÓN DE LA OBRA: CONSTRUCCIÓN DE LA
REPRESA COLLPAHUAYCCO, CONSTRUCCIÓN DEL
CANAL DE RIEGO CASONE, DISTRITO DE OTOCA,
PROVINCIA DE LUCANAS, DEPARTAMENTO DE
AYACUCHO."**

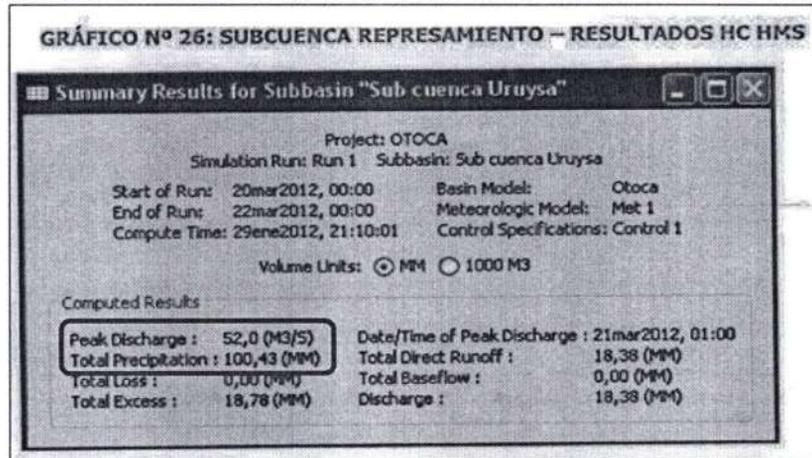
Imagen n.º 1

Resultado del programa HEC-HMS que forma parte del expediente técnico reformulado de obra

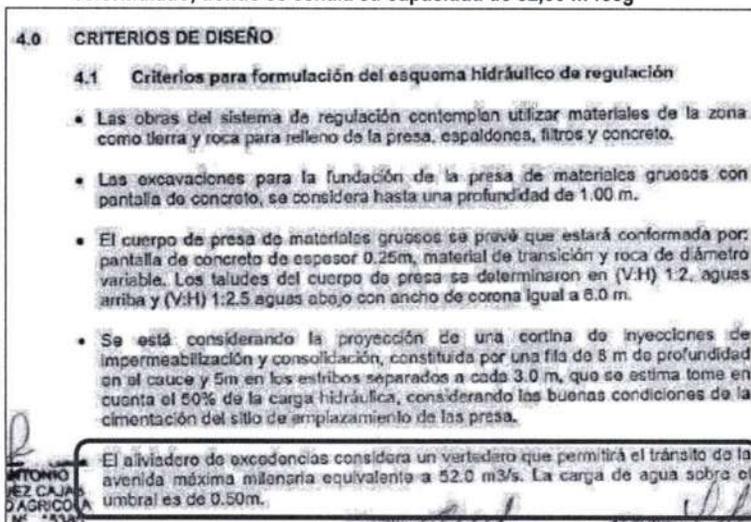
Imagen n.º 3

Criterios de diseño establecidos para el aliviadero de demasías, presentado en el expediente técnico reformulado, donde se señala su capacidad de 52,00 m³/seg

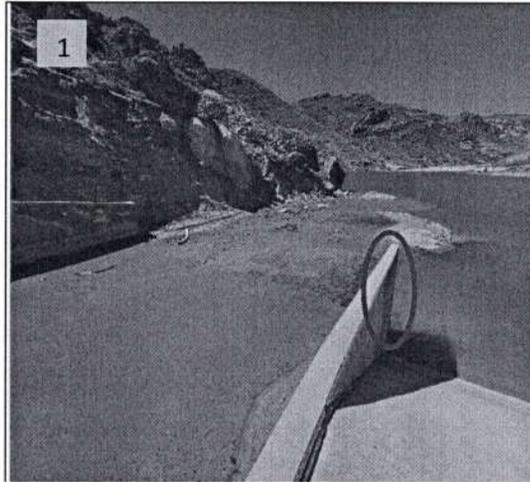
Fotografías n.ºs 1, 2, 3, 4, 5, 6, 7, 8, 9 y 10

Aliviadero de demasías con presencia de fisuras, rajaduras, desprendimiento de concreto en los muros y sin contener material de relleno de protección a los costados de los muros.

Comentario: Se observa que no se construyó el alero del lado izquierdo del ingreso del aliviadero de demasías.

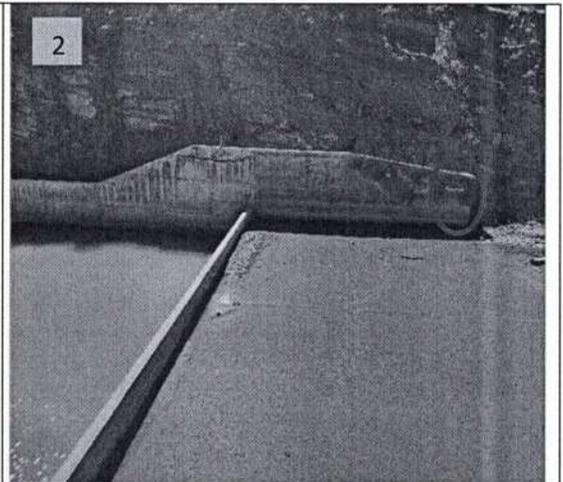
Comentario: Se observa que se construyó el alero del lado derecho perpendicular al aliviadero de demasías.

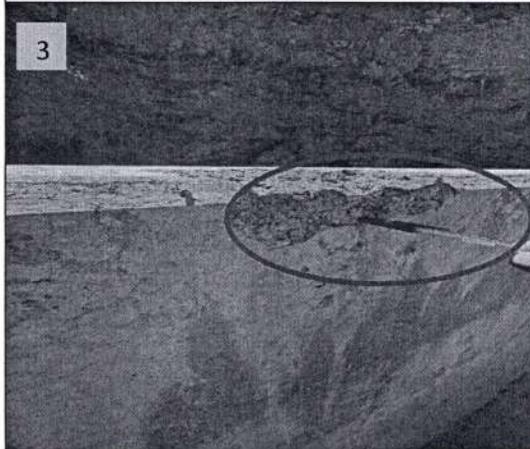
Comentario: Se observa desprendimiento de concreto, rajaduras y fisuras en los muros del canal de derivación del aliviadero de demasías.

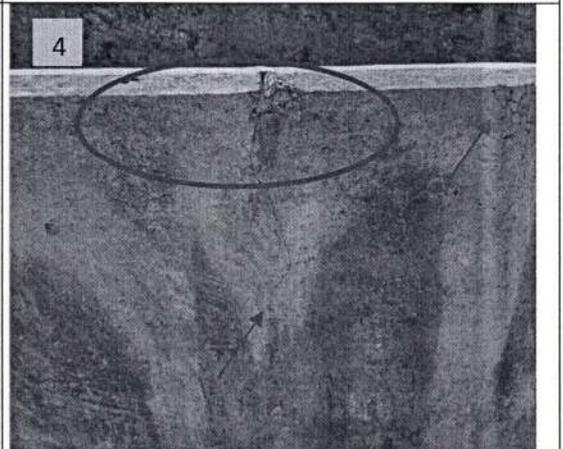
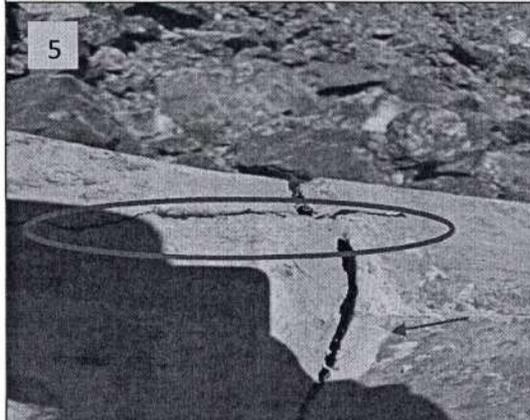
Comentario: Se observa separación de muro en el canal de derivación.

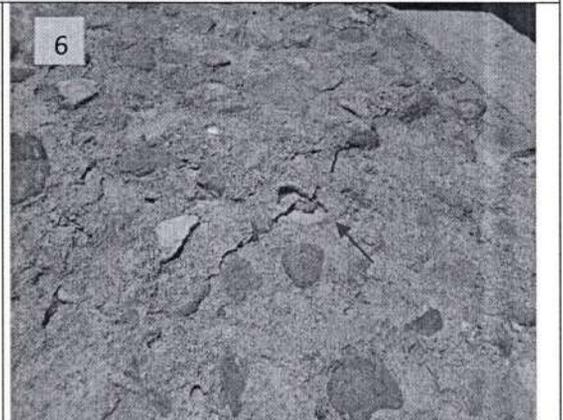
Comentario: Se observa rajaduras en el encofrado de protección de la salida de la poza dicipadora.

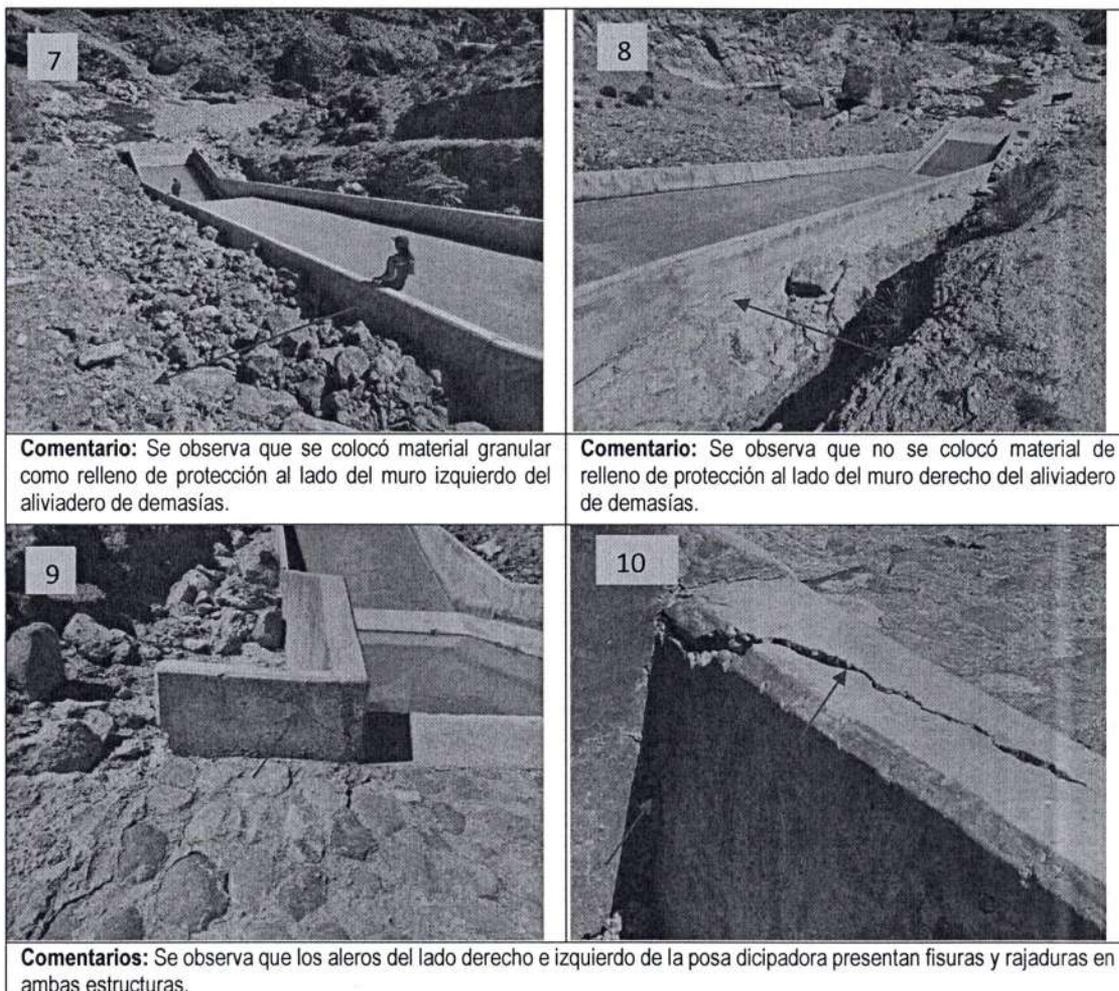
Comentario: Se observa que se colocó material granular como relleno de protección al lado del muro izquierdo del aliviadero de demasías.

Comentario: Se observa que no se colocó material de relleno de protección al lado del muro derecho del aliviadero de demasías.

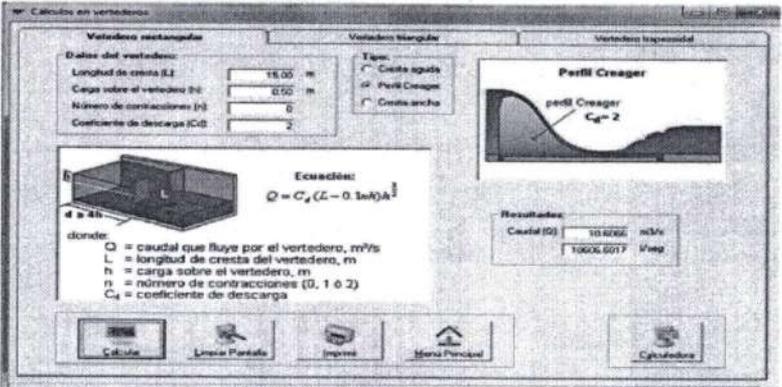
Resultado.-
 Por lo cual con estas dimensiones el caudal que fluiría por el aliviadero es de 10.61 m³/seg.

Resumen.-
 El vertedero esta dimensionado para un caudal de 10.61m³/seg, y no para los 52.00 m³/seg, por lo cual sería necesaria la construcción de otro aliviadero para evacuar el caudal diferencial.

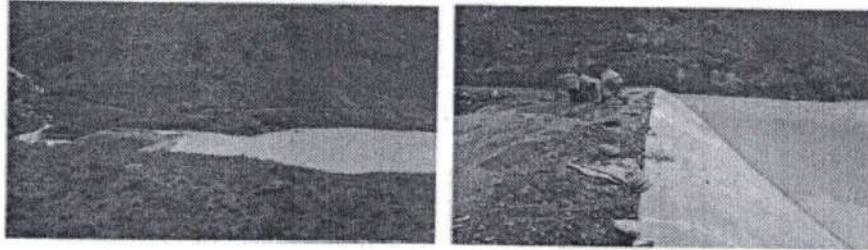
Imagen n.º 9
Fotografías que se encuentran adjuntas en el expediente técnico de adicional n.º 01 y deductivo n.º 01 de Obra, donde se evidencia el daño ocasionado a la estructura del canal de descarga del aliviadero de demasías

En esta toma apreciamos vistas del nivel de agua en la represa luego de haber ocurrido las fuertes precipitaciones

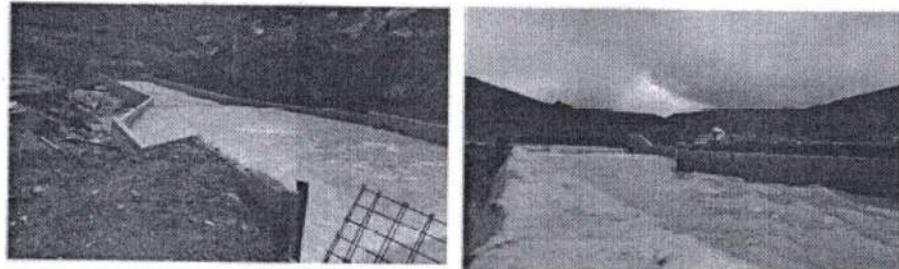
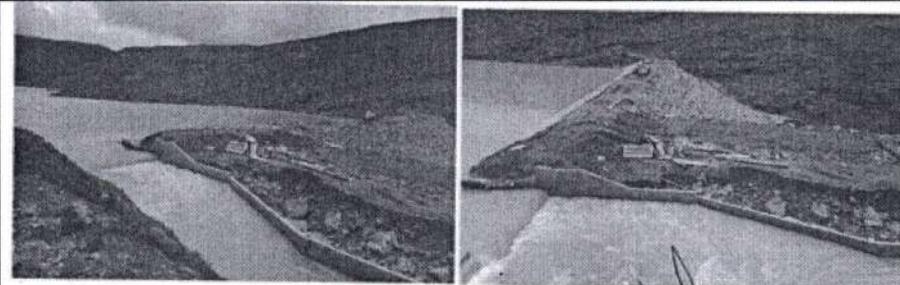
Aquí podemos apreciar el nivel del agua en el aliviadero, la misma que en ese momento se encuentra en su máxima capacidad, mostrándose un borde libre en las estructuras de 30 cm aproximadamente.

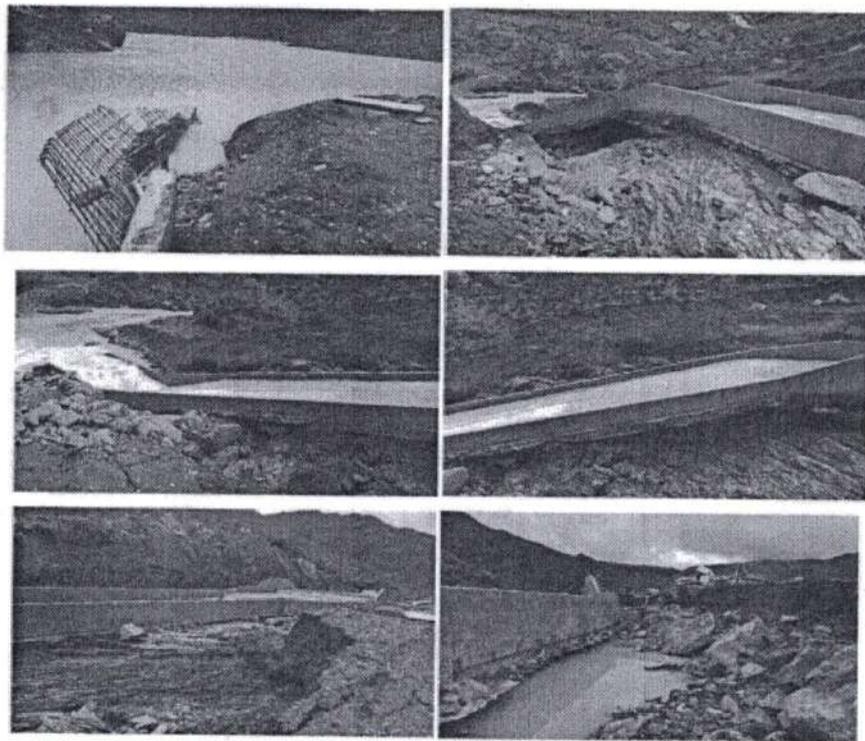
Imagen n.º 10
Fotografías que se encuentran adjuntas en el expediente técnico de adicional n.º 01 y deductivo n.º 01 de Obra, donde se evidencia la erosión de los suelos de cimentación del aliviadero de demasías

Unos días antes con una fuerte precipitación se han producido rebalces de agua sobre las paredes de las estructuras provocando erosión de los suelos de cimentación; poniendo en peligro la estabilidad de las mismas, las cuales se muestran.

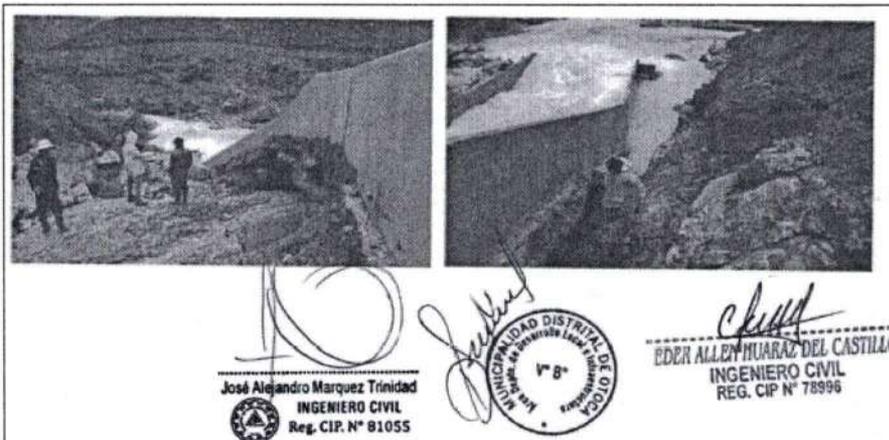
Imagen n.º 11
Fotografías que se encuentran adjuntas en el expediente técnico de adicional n.º 01 y deductivo n.º 01 de Obra, donde se evidencia el daño ocasionado al enchapado de piedra, muros, losa canal de derivación, del aliviadero de demasías

Posterior a las fuertes precipitaciones presentadas se pueden verificar en las estructuras:
Daños originados en el piso de empedrado al ingreso al vertedero

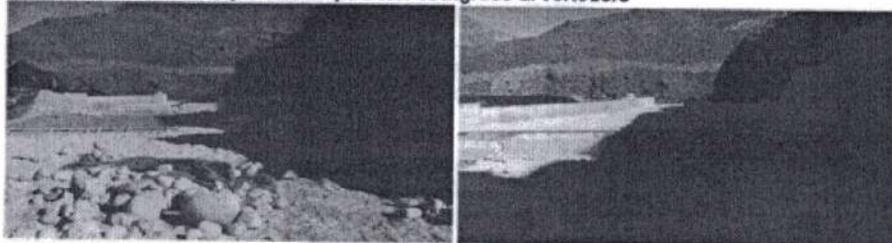
Apreciamos el deterioro ocasionado en la pantalla frontal del vertedero (barraje)

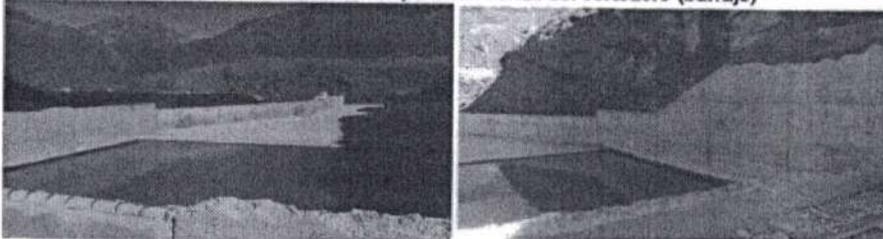
Daños en las paredes y piso del canal de derivación y en la rápida

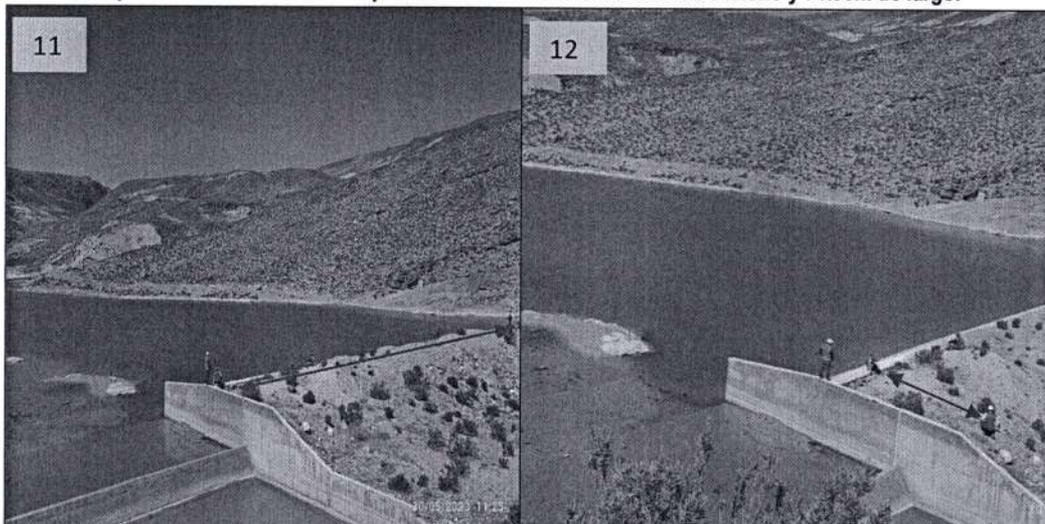
Fotografías n.ºs 11, 12 y 13

Se evidencia presencia de material de afirmado con material natural, sin ser extendido, nivelado ni compactado en la corona de la presa en una dimensión de 6.00m de ancho y 71.90m de largo.

Comentario: Medición del largo de la corona de la presa la cual tiene un largo de 71.90 m

Comentario: Medición del ancho de la corona de la presa la cual tiene un ancho de 6.00 m.

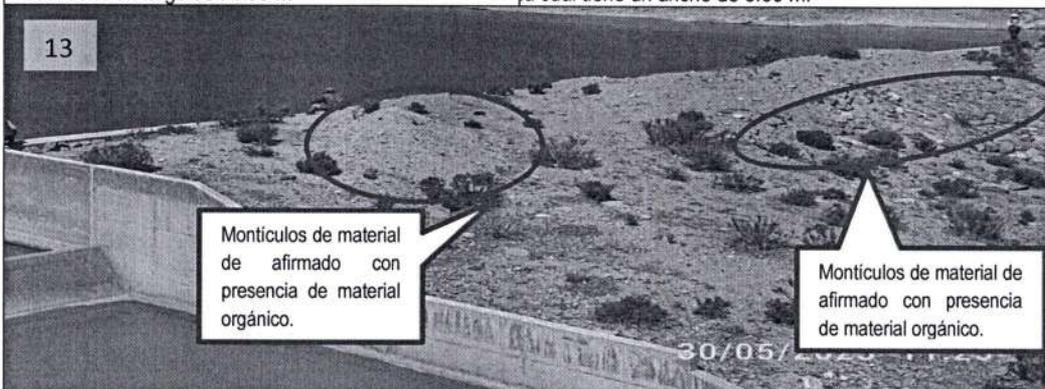
Comentario: Se observa montículos de material de afirmado acumulado el cual hasta la fecha no fue extendido, nivelado, ni compactado en la corona de la presa.

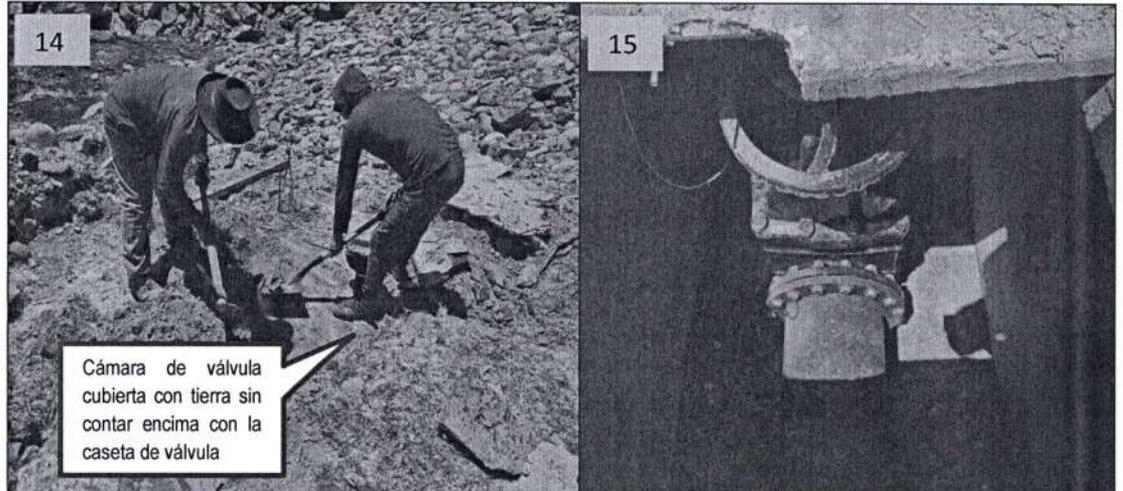
Fotografías n.ºs 14, 15, 16 y 17

Se observa que no se ejecutó el suministro e instalación de estructuras metálicas como son la cobertura, la puerta y la ventana

Comentario: Se observa en la parte posterior de la estructura de impacto que se ubica la cámara de válvula con una sección aproximada de 1.50m x 1.15m, donde se puede verificar la instalación de una válvula de compuerta en estado de operatividad según lo constatado, conectada a la tubería metálica de diámetro \varnothing 0.40m para la descarga, la cual presenta proceso de corrosión; asimismo, se observa que la cámara de válvula tiene la tapa de concreto con dos piezas deterioradas y se encontraba cubierta de tierra.

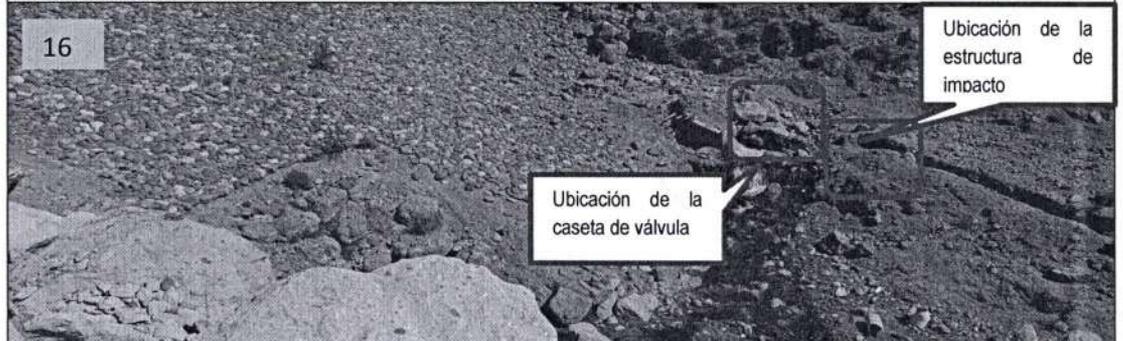
Comentario: Se observa que no se realizó la construcción de la caseta de válvula de acuerdo al Plano: Lámina "(DHOT-02) Caseta y Válvula de Control de Toma", solo encontrándose la cámara de válvula la cual se encuentra cubierta de tierra; asimismo, se encontró la estructura de impacto de concreto armado con una dimensión aproximada de 1.50 x 1.30 m y altura de 0.90 m

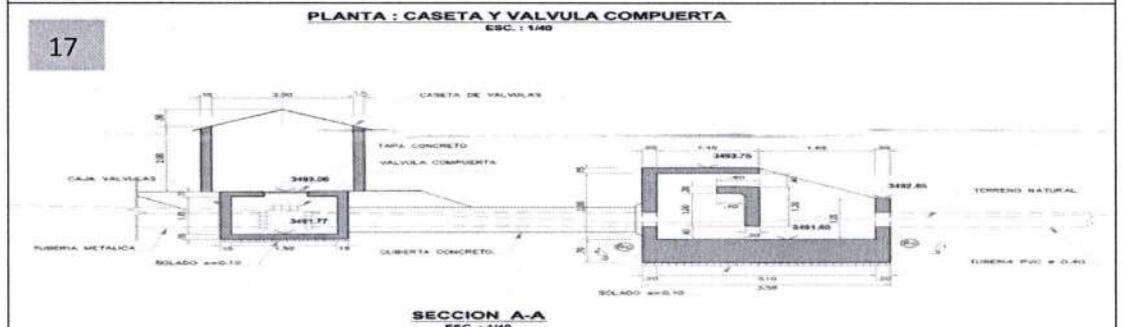
Comentario: Las estructuras construidas y encontradas debieron ser de acuerdo al Plano: Lámina "(DHOT-02) Caseta y Válvula de Control de Toma".
