INFORME DE CONTROL ESPECÍFICO
N° 047-2023-2-0374-SCE

SERVICIO DE CONTROL ESPECÍFICO A HECHOS CON
PRESUNTA IRREGULARIDAD
MUNICIPALIDAD DISTRITAL DE HUALGAYOC
HUALGAYOC - HUALGAYOC - CAJAMARCA

“EJECUCIÓN DE LA OBRA: CREACIÓN DE UNIDADES
BÁSICAS DE SANEAMIENTO (UBS) EN EL C.P. MORÁN
LIRIO SECTOR NORTE DEL DISTRITO DE HUALGAYOC -
PROVINCIA DE HUALGAYOC - DEPARTAMENTO DE
CAJAMARCA”

PERÍODO: 15 DE FEBRERO AL 22 DE DICIEMBRE DE 2022

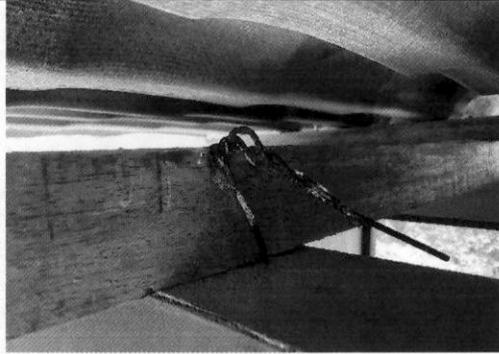
No obstante, en la visita de inspección realizada a la Obra, que consta en el acta n.º 07-2023-MPH-BCA/OCI de 14 de setiembre de 2023 (**Apéndice n.º 11**), se pudo constatar que, para la ejecución de la partida: **01.01.01.02.5.1 VIGA DE MADERA TORNILLO 2"X3"X3.50M (INC. ANCLAJE)**, no se consideró la totalidad de los materiales mostrados en la imagen n.º 1; debido a que, **NO** se utilizó los materiales: **tornillo de F°G° de 2.5mm** (4 unidades) y **platina de fierro 1/8" x 1/4", L=3,60m** (1.05 unidades).

Imagen n.º 2: Se aprecia amarre de vigas de madera de 2"x3", mediante alambre negro recocado n.º 8 (no se han colocado tornillos ni platina de hierro).

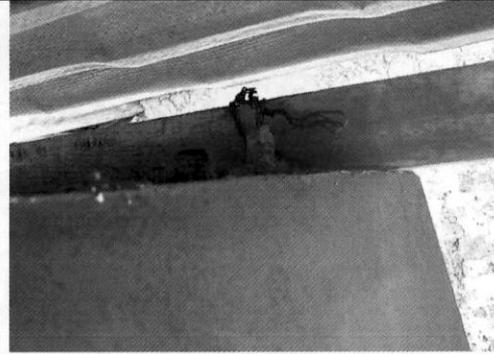
Imagen n.º 3: Se aprecia amarre de vigas de madera de 2"x3", mediante alambre negro recocado n.º 16 (no se han colocado tornillos ni platina de hierro).

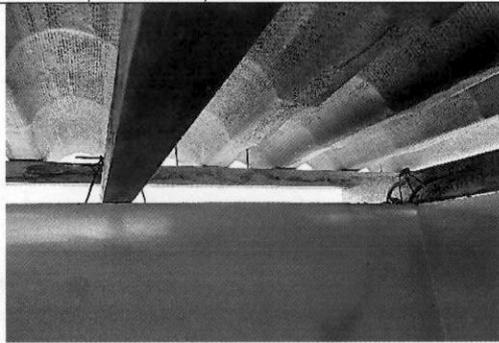
Imagen n.º 4: Amarre de vigas de madera de 2"x3" mediante alambre, los cuales se encuentran embebidos en las vigas de concreto de las UBS (no se han colocado tornillos ni platina de hierro).

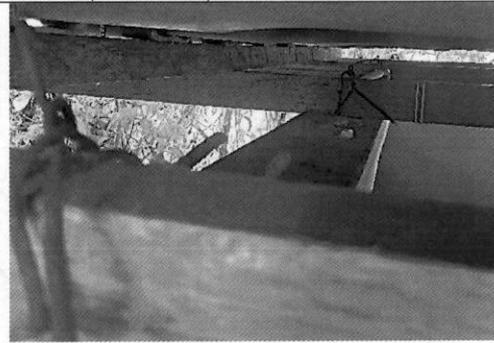
Imagen n.º 5: Amarre de vigas de madera de 2"x3" mediante alambre, los cuales se encuentran embebidos en las vigas de concreto de las UBS (no se han colocado tornillos ni platina de hierro).

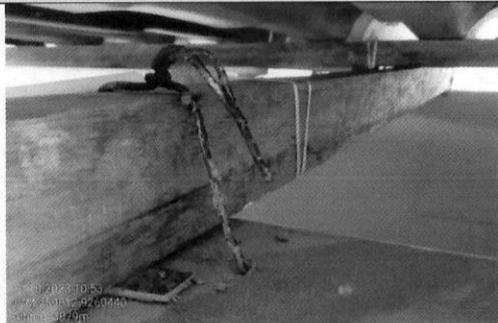
vigas de madera ni tampoco en la superficie de los muros donde asientan las vigas; por lo que, actuando objetiva e imparcialmente, se llega a la conclusión que **NO EXISTE EVIDENCIA QUE ESTOS MATERIALES HAYAN SIDO COLOCADOS Y MUCHO MENOS, RETIRADOS** (tornillos de F°G° de 2.5mm y platina de fierro 1/8" x 1/4", L=3,60m), descartándose así, el supuesto antes mencionado.

Imagen n.º 6: Se observa que no hay rastro del retiro de los materiales tornillos de F°G° de 2.5mm ni platina de fierro 1/8" x 1/4", que hayan sido utilizados como anclaje de las vigas de madera.

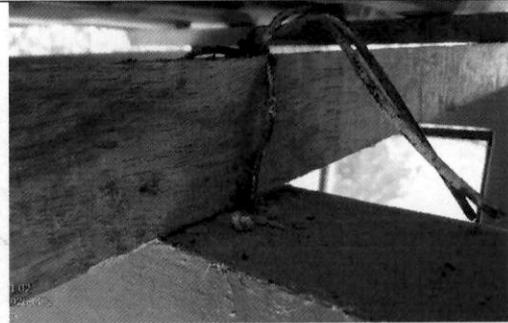
Imagen n.º 7: Se observa que no hay rastro del retiro de los materiales tornillos de F°G° de 2.5mm ni platina de fierro 1/8" x 1/4", que hayan sido utilizados como anclaje de las vigas de madera.

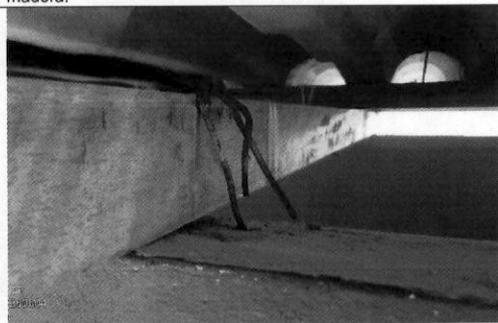
Imagen n.º 8: Se observa que no hay rastro del retiro de los materiales tornillos de F°G° de 2.5mm ni platina de fierro 1/8" x 1/4", que hayan sido utilizados como anclaje de las vigas de madera.

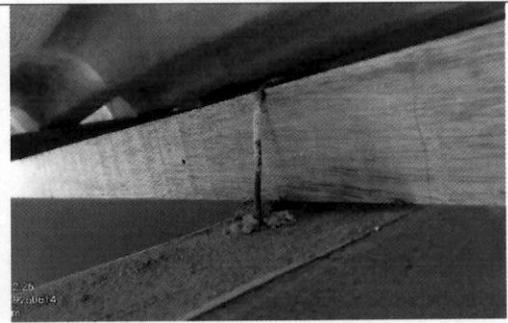
Imagen n.º 9: Se observa que no hay rastro del retiro de los materiales tornillos de F°G° de 2.5mm ni platina de fierro 1/8" x 1/4", que hayan sido utilizados como anclaje de las vigas de madera.
