**INFORME DE CONTROL ESPECÍFICO
N° 075-2023-2-0396-SCE**

**SERVICIO DE CONTROL ESPECÍFICO A HECHOS CON
PRESUNTA IRREGULARIDAD**

**EJECUCIÓN DE LA OBRA: “AMPLIACIÓN Y
MEJORAMIENTO DEL SISTEMA DE AGUA POTABLE,
DESAGÜE Y ALCANTARILLADO DEL DISTRITO DE
CUENCA, PROVINCIA DE HUANCAMELICA Y REGIÓN
HUANCAMELICA”**

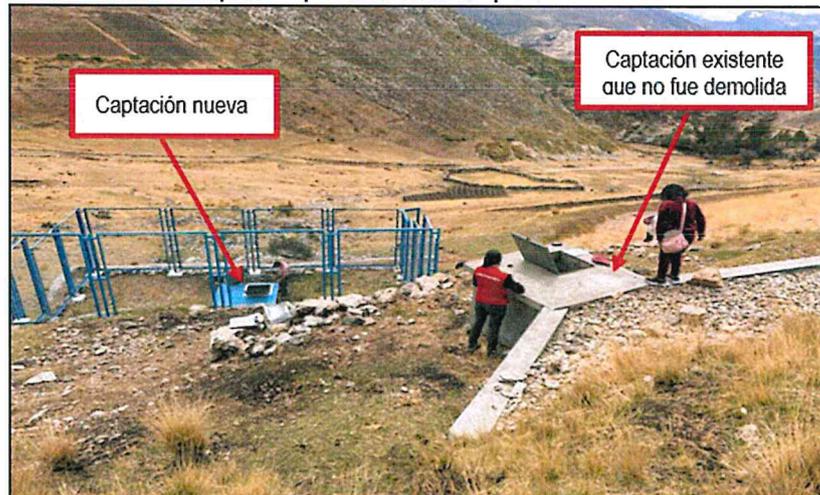
Imagen n.º 2
Captación preexistente en Millpo sin demoler

Sin embargo, de la Inspección física de la Obra e informe técnico efectuado por la comisión de control, se evidenció que, dicha partida no fue ejecutada; observándose que, la captación anterior no fue demolida, encontrándose aún en el lugar, en la parte superior de la captación Millpo, funcionando y alimentando a la captación, sin las condiciones de seguridad y salubridad que aseguren la calidad del agua, como se muestra en la imagen siguiente:

Conforme a lo señalado, se determina que valorizaron la partida 01.02.01.01 Demolición de captación existente, cuando esta no ha sido ejecutada, valorizándose por el importe de S/272,03 a costo directo, que equivale a S/385,19, a costo total; de acuerdo al cuadro siguiente:

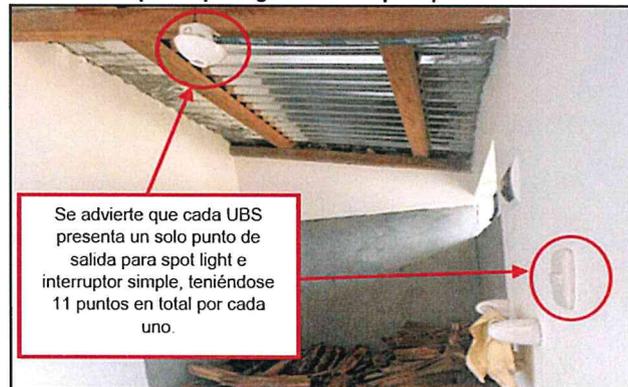
Imagen n.º 3
Salida para spot light e interruptor por cada UBS

Sin embargo, de la Inspección física de Obra e informe técnico efectuado por la comisión de control, se evidenció que las partidas correspondientes al componente Unidades Básicas de Saneamiento señaladas en el cuadro n.º 5, fueron ejecutadas parcialmente, conforme se muestran en las siguientes imágenes y en el cuadro resumen mostrados a continuación:

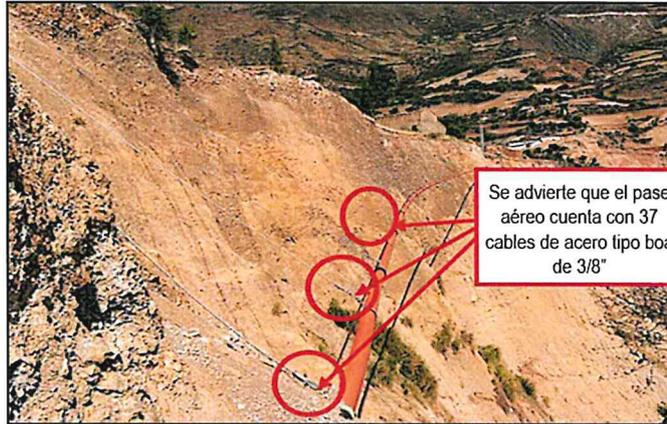
Imagen n.º 4
Cable de acero tipo boa de 3/8"

relacionadas al componente de pase aéreo, no fueron ejecutadas al 100%, identificándose partidas parcialmente ejecutadas, conforme se muestran en la siguiente imagen y en el cuadro resumen mostrados a continuación:
