**INFORME DE CONTROL ESPECÍFICO N° 054-2023-2-  
0398-SCE**

**SERVICIO DE CONTROL ESPECIFICO A HECHOS CON  
PRESUNTA IRREGULARIDAD A MUNICIPALIDAD  
DISTRITAL DE CONCHAMARCA**

**CONCHAMARCA-AMBO-HUANUCO**

**"EJECUCIÓN DE LA OBRA: CREACIÓN DE LA TROCHA  
CARROZABLE CRUCE TINGO, HUAYNACOLLCA,  
CRUZ PATA, CARHUANCHO, YORGAPIRCA,  
GASHAPUNTA DEL DISTRITO DE CONCHAMARCA,  
PROVINCIA DE AMBO, DEPARTAMENTO DE  
HUÁNUCO"**

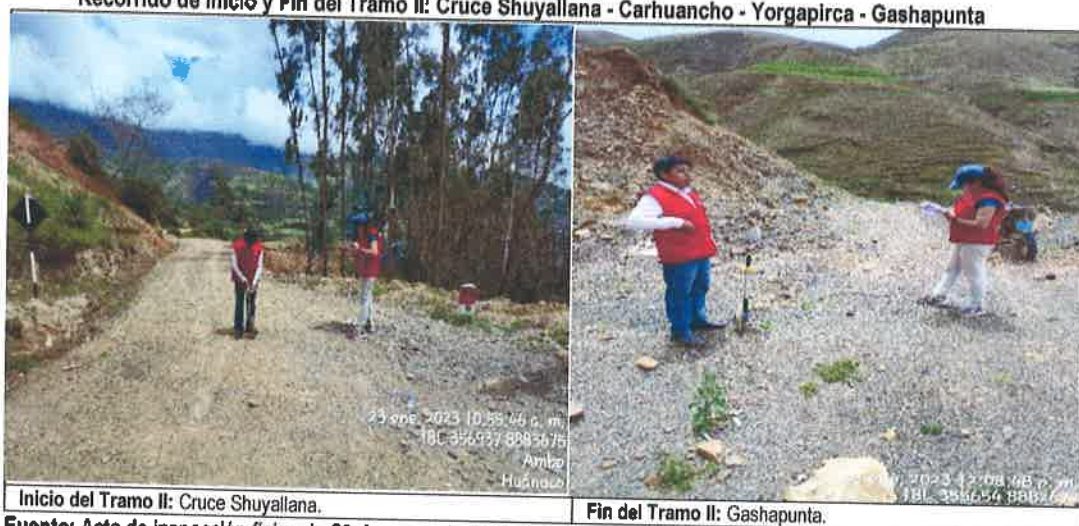
**Imágenes n.ºs 1 y 2**

**Recorrido de Inicio y Fin del Tramo II: Cruce Shuyallana - Carhuanchu - Yorgapirca - Gashapunta**

Inicio del Tramo II: Cruce Shuyallana.

Fin del Tramo II: Gashapunta.

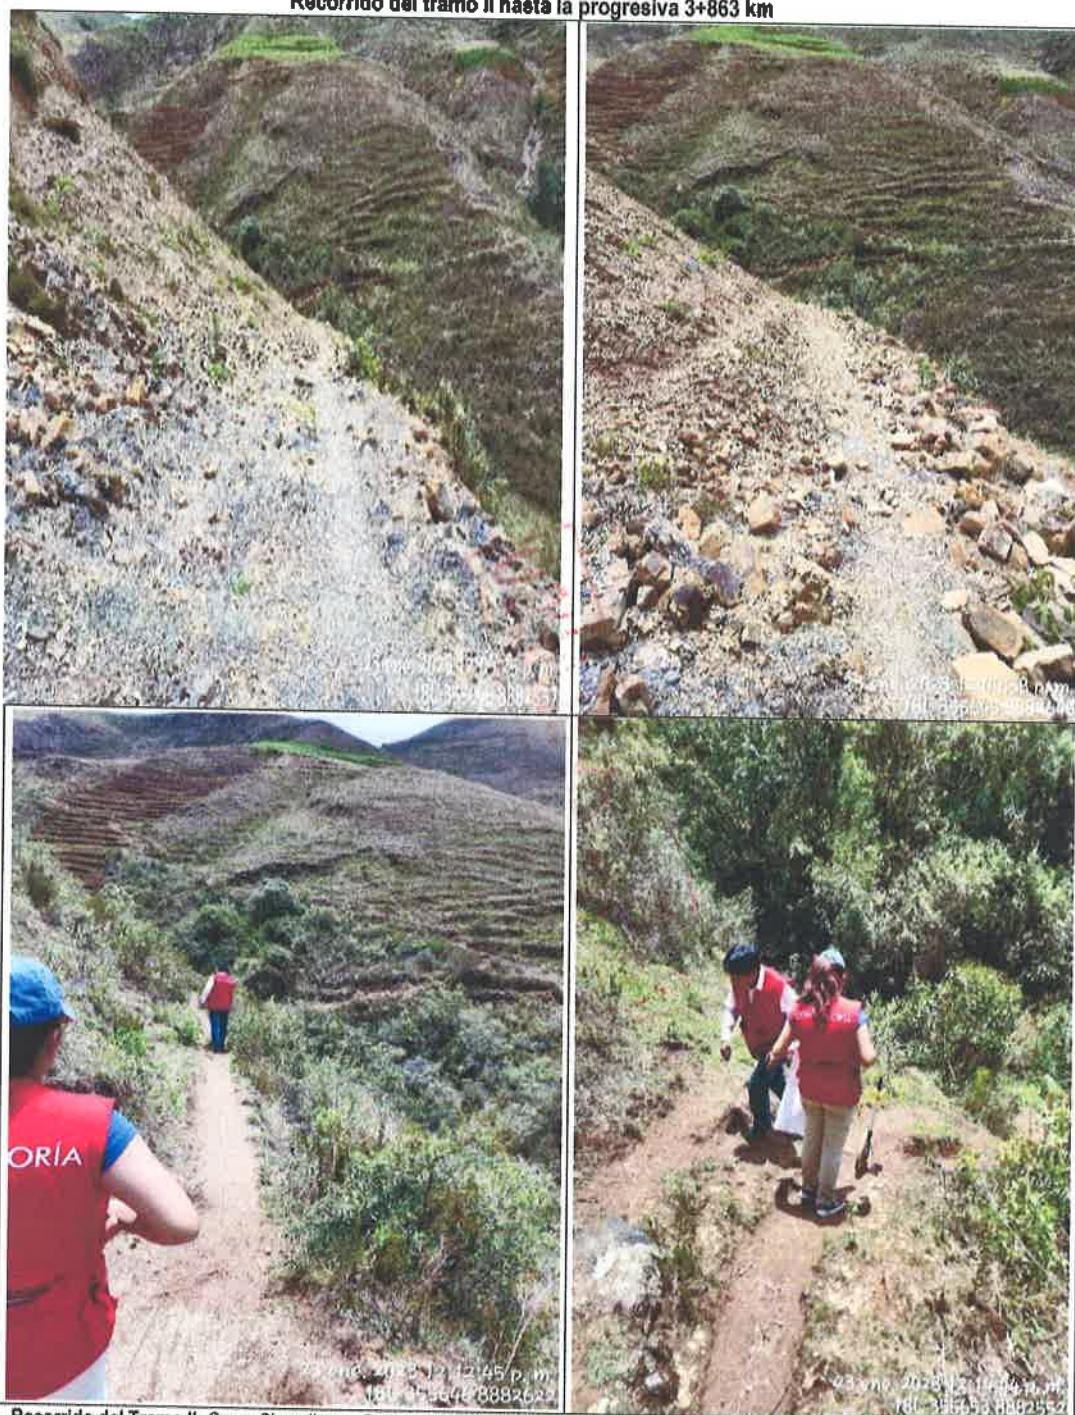
**Imágenes n.º 3, 4, 5 y 6**  
**Recorrido del tramo II hasta la progresiva 3+863 km**

**Recorrido del Tramo II: Cruce Shuyallana - Carhuancho - Yorgapirca - Gasghapunta**  
**Progresiva: Desde el kilómetro 0+000 hasta el kilómetro 3+863.**

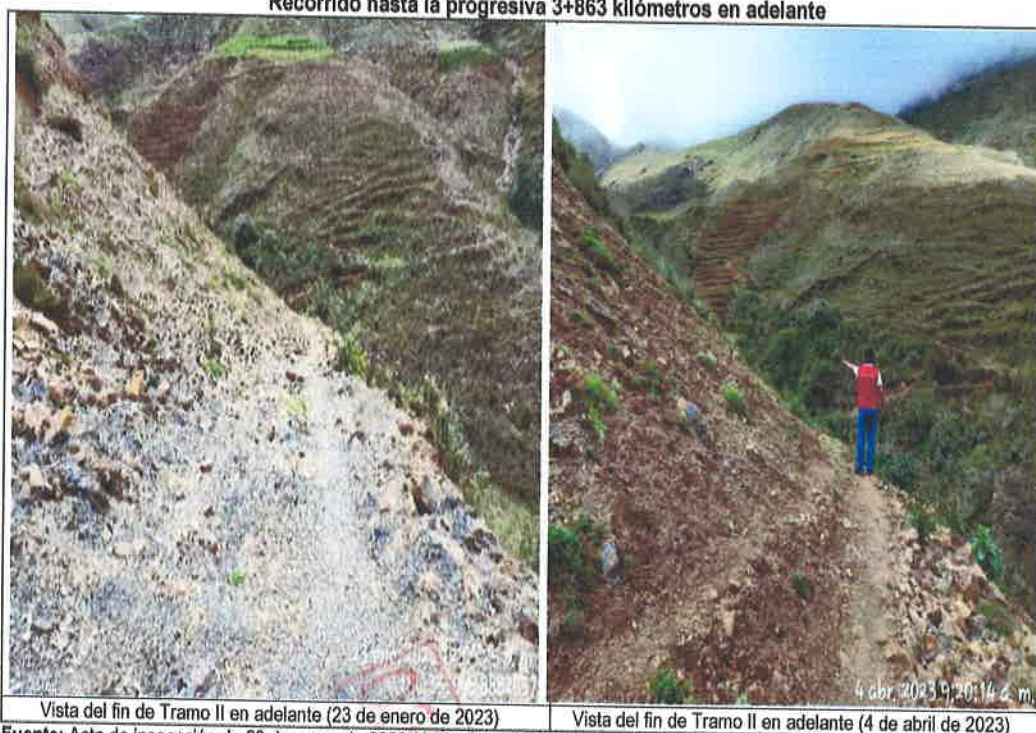
**Imágenes n.º 7 y 8**

De igual modo, la comisión de control el 4 de abril de 2023 (Apéndice n.º 12) realizó nuevamente la inspección física al tramo II de la Obra, efectuando el recorrido hasta donde debió haberse ejecutado, es decir hasta el kilómetro 3+863, como lo estableció en el expediente de Liquidación de Obra, encontrándose en las mismas condiciones advertidas en la visita de 23 de enero de 2023 (Apéndice n.º 11), tal como se puede visualizar en las imágenes siguientes:

**Recorrido hasta la progresiva 3+863 kilómetros en adelante**

Vista del fin de Tramo II en adelante (23 de enero de 2023)

Vista del fin de Tramo II en adelante (4 de abril de 2023)

Es así que, el Estudio de Topografía (Apéndice n.º 14) realizado con el equipo de estación total, el 7 de julio de 2023, determinó que en el tramo II de la Obra existe una **longitud de 3+685.75 kilómetros**, la cual es menor longitud a los consignados en los planos de replanteo<sup>16</sup> de **3+863 kilómetros**, para lo cual también se utilizó el equipo de estación total, tal como se advierte del Informe n.º 05-2022-BMC/SO de 20 de abril de 2022 (Apéndice n.º 15), presentados por el Contratista en el expediente de Liquidación de Obra, evidenciándose de esta manera que no se ejecutó **0+177,25 km**.

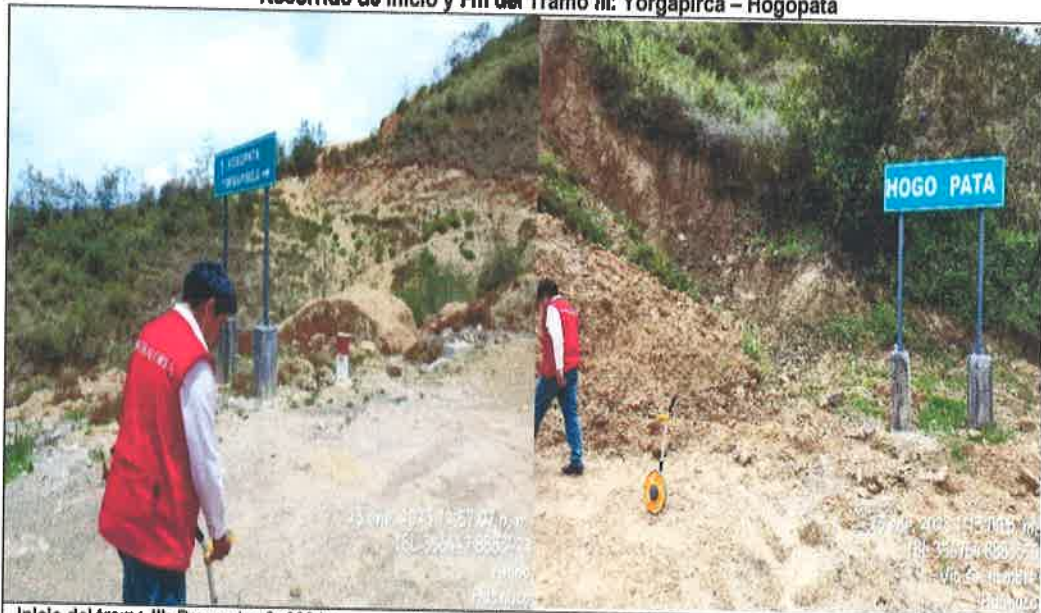
**Imágenes n.º 9 y 10**  
**Recorrido de Inicio y Fin del Tramo III: Yorgapirca – Hogopata**

**Inicio del tramo III:** Progresiva 0+000 km, cruces "Yorgapirca".  
**Fin del tramo III:** Progresiva 0+821,49, señal informativa "Hogopata".  
**Fuente:** Acta de Inspección de 23 de enero de 2023. (Apéndice n.º 11)  
**Elaborado por:** Comisión de Control.

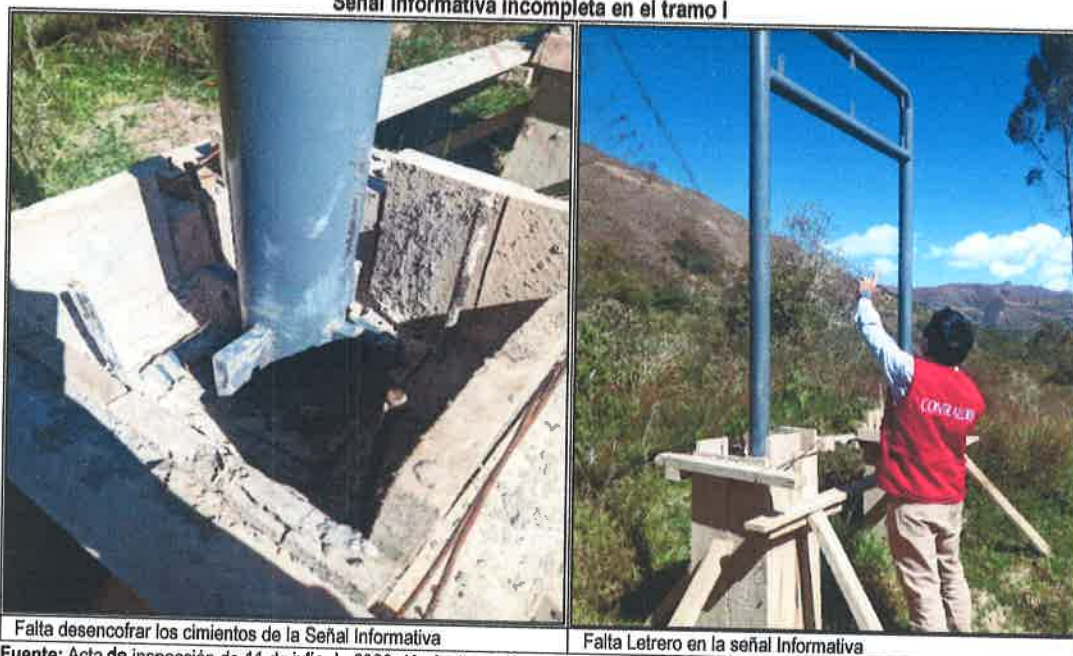
**Imágenes n.ºs 14 y 15**  
**Señal Informativa Incompleta en el tramo I**

El 11 de julio de 2022, la Comisión de Control juntamente con el Ingeniero William Cesar Tapia Isla, Subgerente de Desarrollo Urbano y Rural de la Entidad, realizaron una visita<sup>63</sup> de inspección física a la obra, la cual, en el recorrido del **tramo I**, se ubicó del componente "señalización", una señal informativa incompleta en su construcción, faltando desencofrar los cimientos y puesta del letrero de la señalética, tal como se muestra a continuación:

Falta desencofrar los cimientos de la Señal Informativa

Falta Letrero en la señal Informativa

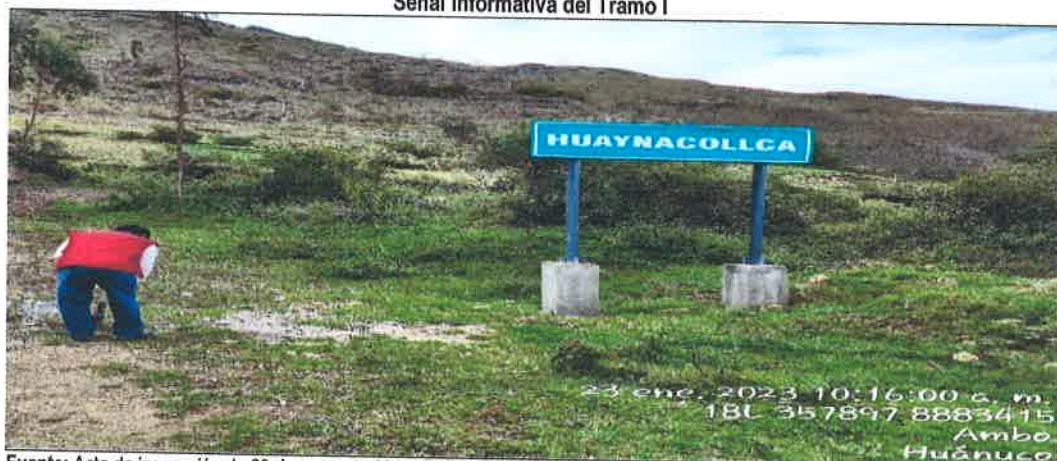
**Imagen n.º 16**  
Señal Informativa del Tramo I

Sin embargo, durante la inspección física realizada esta vez el 23 de enero de 2023 (Apéndice n.º 11), juntamente con el Subgerente de Desarrollo Urbano y Rural de la Entidad, Carlos Darwin Canal Canal, se identificó la culminación de la construcción de la señal Informativa, en el Tramo I, es decir, el contratista JUCEMAC terminó de construir la citada señal fuera del plazo contractual, posterior a la Liquidación de Obra y al 11 de julio de 2022 en que se realizó la inspección física a la obra, advirtiéndose que tal como se muestra a continuación:

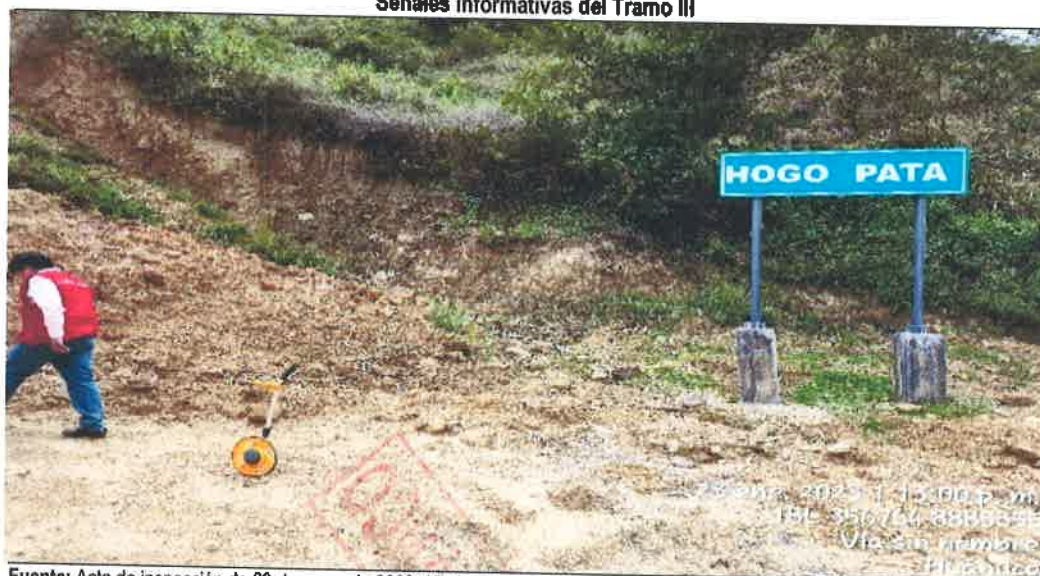
**Imagen n.º 21**  
**Señales informativas del Tramo III**

Sin embargo, durante la inspección física realizada esta vez el 23 de enero de 2023 (**Apéndice n.º 11**), se identificó la culminación de la construcción de la señal Informativa, en el citado tramo, es decir, el contratista JUCEMAC terminó de construir la citada señal fuera del plazo contractual, posterior a la Liquidación de Obra y al **11 de julio de 2022** en que se realizó la inspección física a la obra, advirtiéndose que tal como se muestra a continuación:

Los hechos antes revelados evidencian que al 26 de diciembre de 2021 no se había culminado la obra, sin embargo, en el asiento n.º 235 del cuaderno de obra de 26 de diciembre de 2021 (**Apéndice n.º 27**), en donde el residente de obra Ing. Ricardo Sánchez Palacios indicó: "[...] también se le comunica al supervisor que se informa a la entidad para la conformación del comité de recepción de la obra terminada en su plazo contractual"; y, a su vez, el supervisor de obra Ing. Benjamín Modesto Chávez, en el asiento n.º 236 del cuaderno de obra de 26 de diciembre de 2021 (**Apéndice n.º 27**), señaló que: "[...] se comunica a la entidad que la ejecución de la obra culminó con un 100% de avance acumulado y se recomienda la conformación del comité de recepción de obra"; además, el supervisor en el asiento 237 del cuaderno de obra de 30 de diciembre de 2021 (**Apéndice n.º 27**), indicó: "[...] se corrobora la culminación de la obra el 26 de diciembre de 2021, culminación de las partidas del contrato principal y adicional de obra n.º 1, se corrobora el fiel cumplimiento de lo establecido en los planos, especificaciones técnicas y calidad. Se procede a emitir el certificado de conformidad técnica. (El énfasis es nuestro).
