**INFORME DE CONTROL ESPECÍFICO N° 080-2023-2-  
0401-SCE**

**"EJECUCIÓN DE LA OBRA: MEJORAMIENTO DE LAS  
ACTIVIDADES RECREATIVAS PASIVAS DEL PARQUE  
AMARILIS DE LA LOCALIDAD DE HUÁNUCO DEL  
DISTRITO DE HUÁNUCO - PROVINCIA DE HUÁNUCO -  
DEPARTAMENTO HUÁNUCO"**

**“EJECUCIÓN DE LA OBRA: MEJORAMIENTO DE LAS ACTIVIDADES RECREATIVAS PASIOVAS DEL PARQUE AMARILIS DE LA LOCALIDAD DE HUÁNUCO DEL DISTRITO DE HUÁNUCO – PROVINCIA DE HUÁNUCO – DEPARTAMENTO DE HUÁNUCO”**

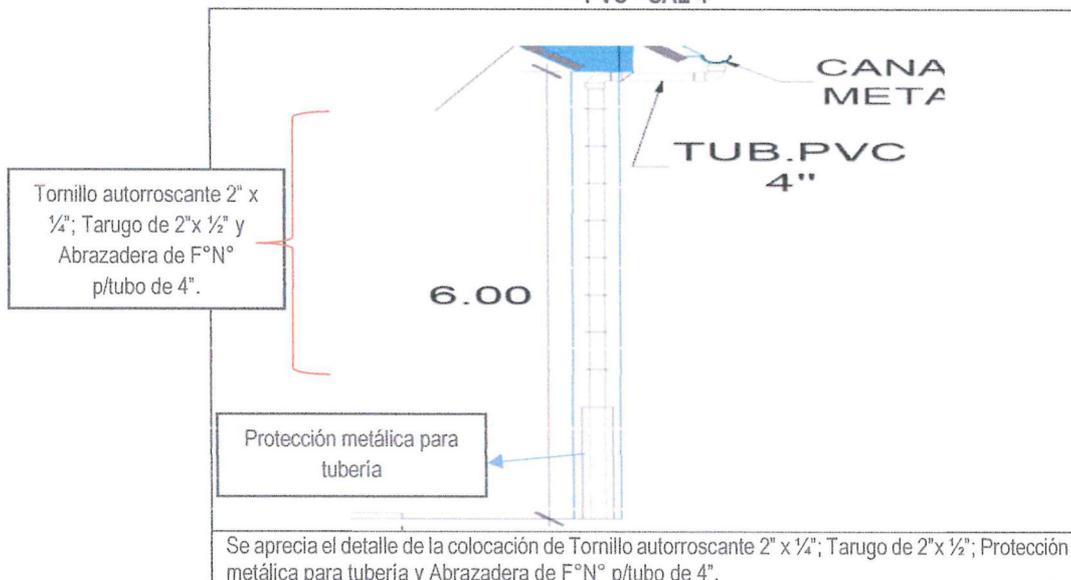
**Cuadro n.º 3**  
Detalle de las características establecidas en los Planos D-6 y D-16 del Expediente Técnico, correspondiente a la partida 05.02.02 Tubería PVC - SAL 4

Asimismo, en los planos D-6 y D-16 del Expediente Técnico (**apéndice n.º 15**), contiene gráficos en los que se visualiza la instalación de los citados materiales de la partida 05.02.02, las mismas que corresponde instalar en cada una de las cuatro (4) columnas que forman parte de la "Losa de Futbito (Césped Sintético)", "Losa de Vóley" y Área denominada "Juegos infantiles", como se aprecia a continuación:

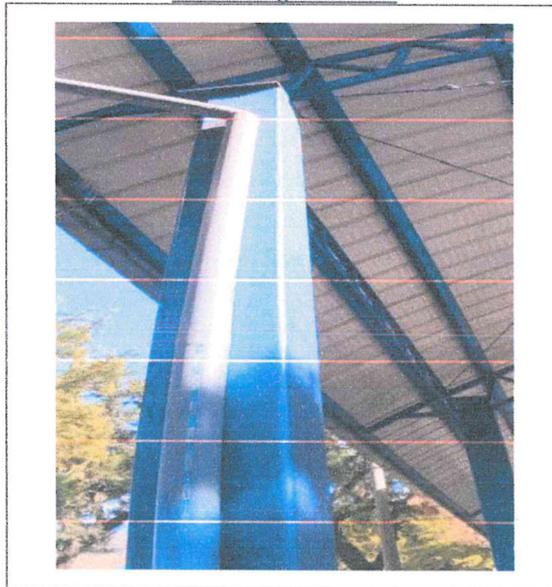
**Toma fotográfica n.º 1**

Sin embargo, de la inspección física realizada por el Órgano de Control Institucional<sup>10</sup> el 22 de mayo de 2023, en la cual se suscribió el acta de visita a la Obra de la misma fecha (**apéndice n.º 17**), que contó con la participación del Gerente de Desarrollo Local y Ordenamiento Territorial<sup>11</sup>, se evidenció la no instalación del Tornillo autorroscante 2" x ¼"; Tarugo de 2"x ½"; Protección metálica para tubería y Abrazadera de F°N° p/tubo de 4"; como se encuentra establecido en los planos D-6 y D-16 del Expediente Técnico. Lo señalado se evidencia en la siguiente toma fotográfica:

Como se aprecia en las vistas fotográficas, se evidencia la no instalación de los materiales: Tornillo autorroscante 2" x 1/4"; Tarugo de 2" x 1/2"; Protección metálica para tubería y Abrazadera de F° N° p/tubo de 4"; conforme se encuentra establecido en los planos D-6 y D-16 del Expediente Técnico.

De acuerdo a lo plasmado en el precitado cuadro, el costo total de los materiales no instalados, correspondiente a la partida 05.02.02 Tubería PVC - SAL 4" parcialmente ejecutada, asciende a S/3 221,81, el mismo que fue pagado a través de los comprobantes de pago n.ºs 3228 y 3229 (**apéndice n.º 20**), 1200 y 1201 (**apéndice n.º 21**), correspondientes a las valorizaciones de Obra n.ºs 4 y 5 (que se desarrollarán más adelante); por lo cual, debió corresponder a la Entidad la aplicación de la penalidad por retraso en la ejecución de la citada partida.

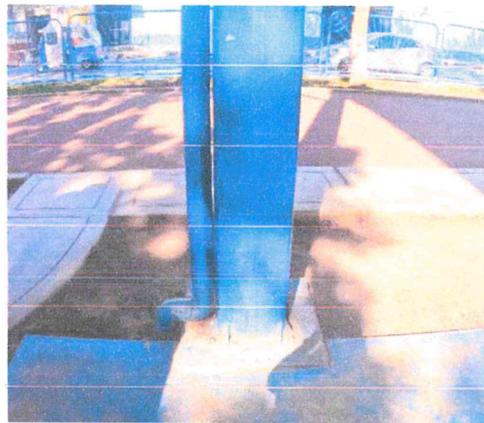
**Toma fotográfica n.º 4**

**Detalle de la instalación de las Planchas de Acero en la Losa de Vóley**

Se observó que, en la base de las 8 columnas metálicas, instaladas en la Losa de Vóley, las planchas de acero tienen las siguientes medidas: 40cm x 40cm con 1/2" de espesor.

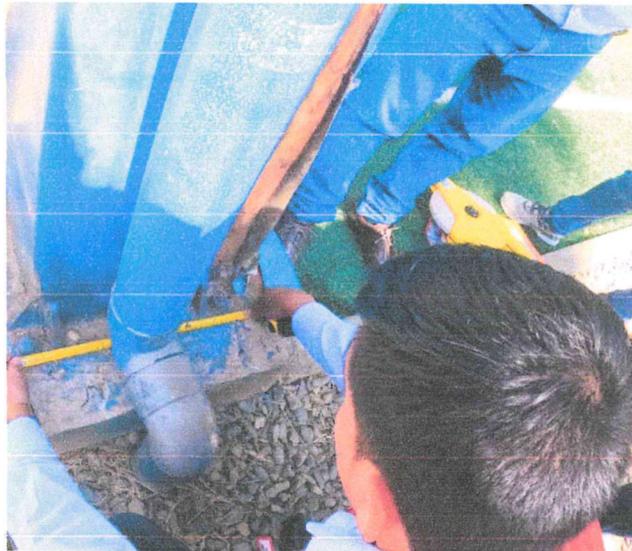
**Toma fotográfica n.º 5**  
Detalle de la instalación de las Planchas de Acero en la Losa de Futbito (Césped Sintético)

Se observó que, en la base de las 12 columnas metálicas, instaladas en la Losa de Futbito (Césped Sintético), las planchas de acero tienen las siguientes medidas: 40cm x 40cm con 1/2" de espesor.

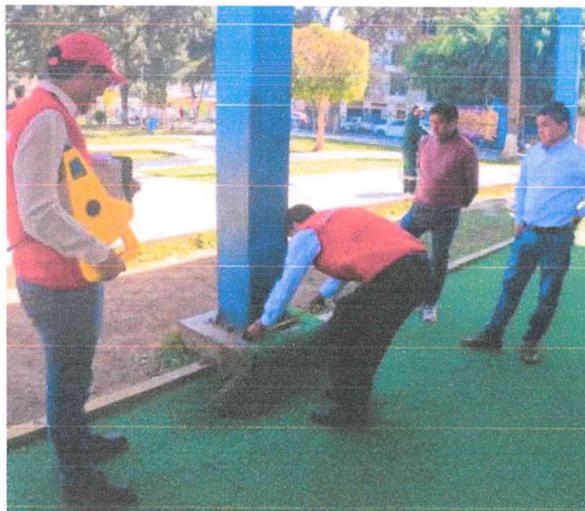
**Toma fotográfica n.º 6**  
Detalle de la instalación de las Planchas de Acero en el Área denominada "Juegos Infantiles"

Se observó que, en la base de las 12 columnas metálicas, instaladas en el Área denominada "Juegos Infantiles", las planchas de acero tienen las siguientes medidas: 40cm x 40cm con 1/2" de espesor.

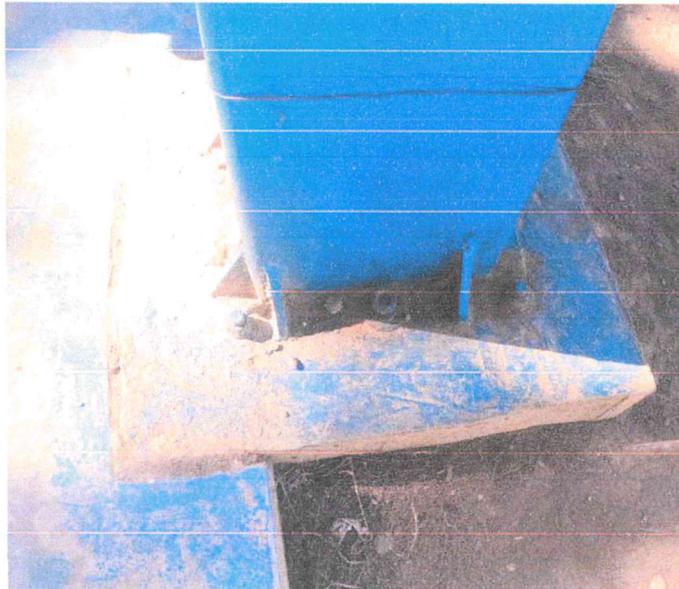
**Toma fotográfica n.º 7**

**Detalle de la instalación de los Rigidizadores de planchas de acero en la Losa de Vóley**

Se observó que, en la base de las 8 columnas metálicas, instaladas en la Losa de Vóley, los rigidizadores de plancha de acero tienen forma triangular y con las siguientes dimensiones (no trapezoidal): 10 cm (hipotenusa) x 5.5 cm (base) x 9.5 cm (alto)

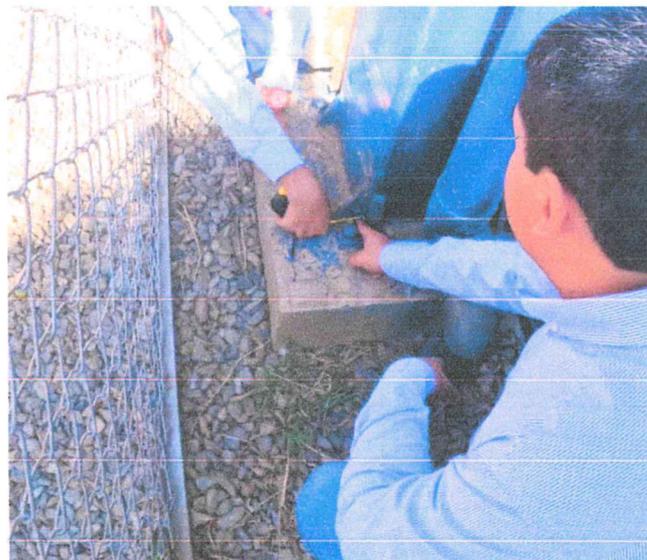
**Toma fotográfica n.º 8**

**Detalle de la instalación de los Rigidizadores de plancha de acero en la Losa de Fútbolito (Césped Sintético)**

Se observó que, en la base de las 12 columnas metálicas, instaladas en la Losa de Fútbolito (Césped Sintético), los rigidizadores de plancha de acero tienen forma triangular (no trapezoidal) y con las siguientes dimensiones: 10 cm (hipotenusa) x 5.5 cm (base) x 9.5 cm (alto)

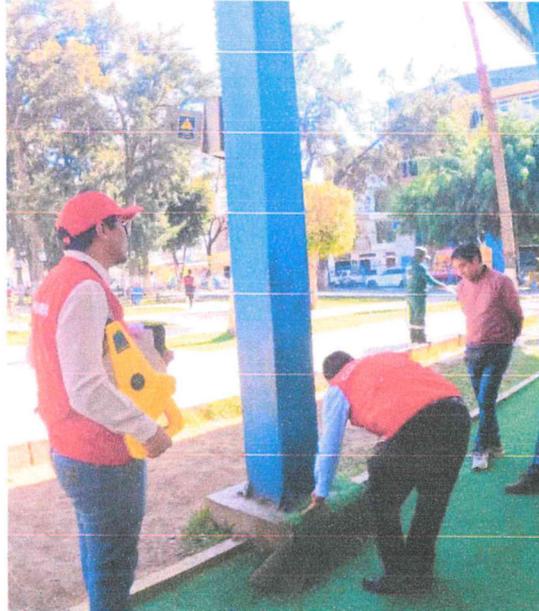
**Toma fotográfica n.º 9**  
**Detalle de la instalación de los Rigidizadores de plancha de acero en el Área denominada "Juegos Infantiles"**

Se observó que, en la base de las 12 columnas metálicas, instaladas en el Área denominada "Juegos Infantiles", los rigidizadores tienen forma triangular y con las siguientes dimensiones:

10 cm (hipotenusa) x 5.5 cm (base) x 9.5 cm (alto)

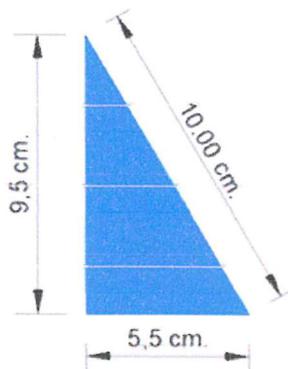
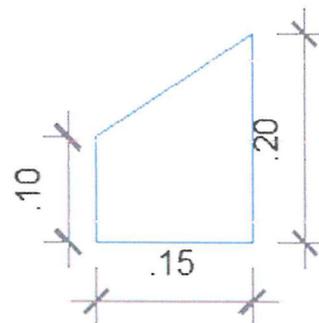
**Imágenes n.ºs 5 y 6**

**Representación gráfica del rigidizador de plancha de acero instalado en obra VS expediente técnico**

**RIGIDIZADORES**

Detalle de rigidizador de plancha de acero instalado en Obra.

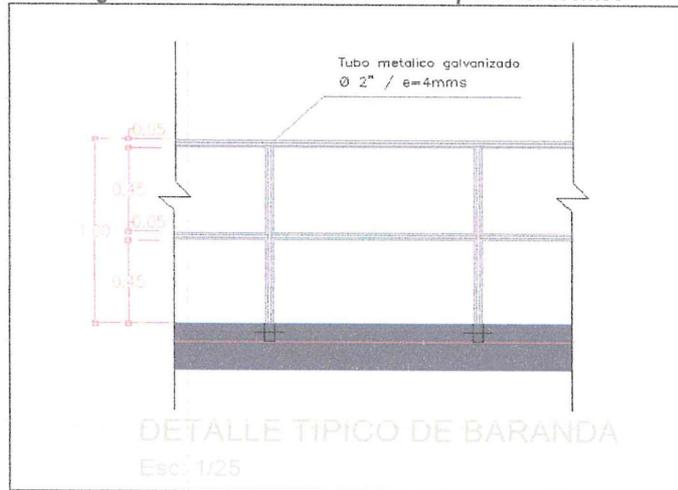
**Imagen n.º 7**

**Detalle de la partida 02.06.06.01 Baranda metálica C/ferro negro D=2" E=4MM detallada en el Expediente técnico**

Fuente: Plano D-12 Skate Park del Expediente Técnico.

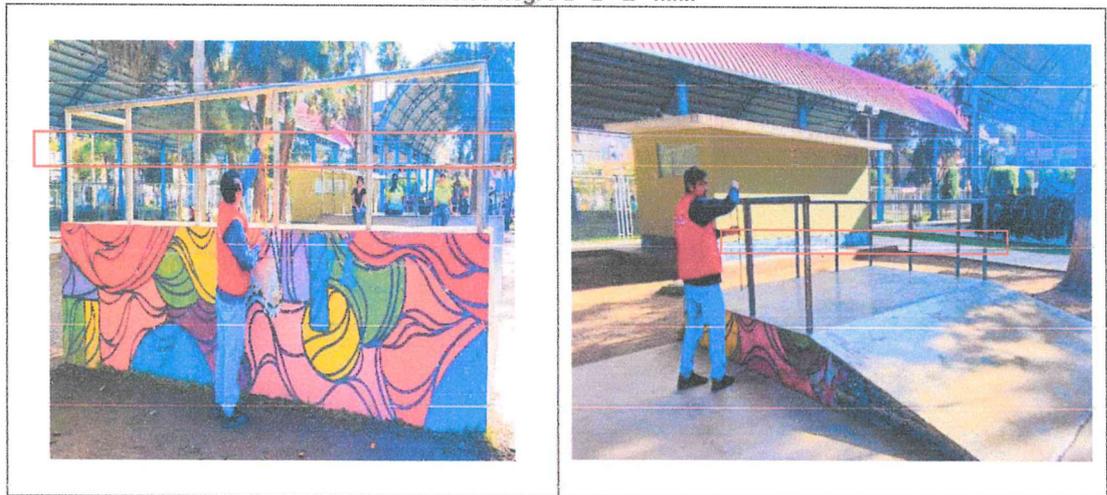
**Tomas fotográficas n.ºs 10 y 11**

**Verificación de los refuerzos horizontales de la partida 02.06.06.01 Baranda metálica C/ferro negro D=2" E=4MM**

**Nota:** Se observa la inexistencia de los refuerzos intermedios en todas las barandas del componente Skate Park.
