INFORME DE CONTROL ESPECÍFICO  
N° 085-2023-2-0401-SCE

SERVICIO DE CONTROL ESPECÍFICO A HECHOS CON  
PRESUNTA IRREGULARIDAD A LA MUNICIPALIDAD  
PROVINCIAL DE HUÁNUCO

“EJECUCIÓN DE OBRA: INSTALACIÓN DE AGUA  
POTABLE, ALCANTARILLADO Y LETRINAS DEL C.P. DE  
SANTO DOMINGO DE NAUYAN, DISTRITO DE HUÁNUCO,  
PROVINCIA DE HUÁNUCO – HUÁNUCO”

PERÍODO: DE 10 DE AGOSTO AL 30 DE DICIEMBRE DE 2022

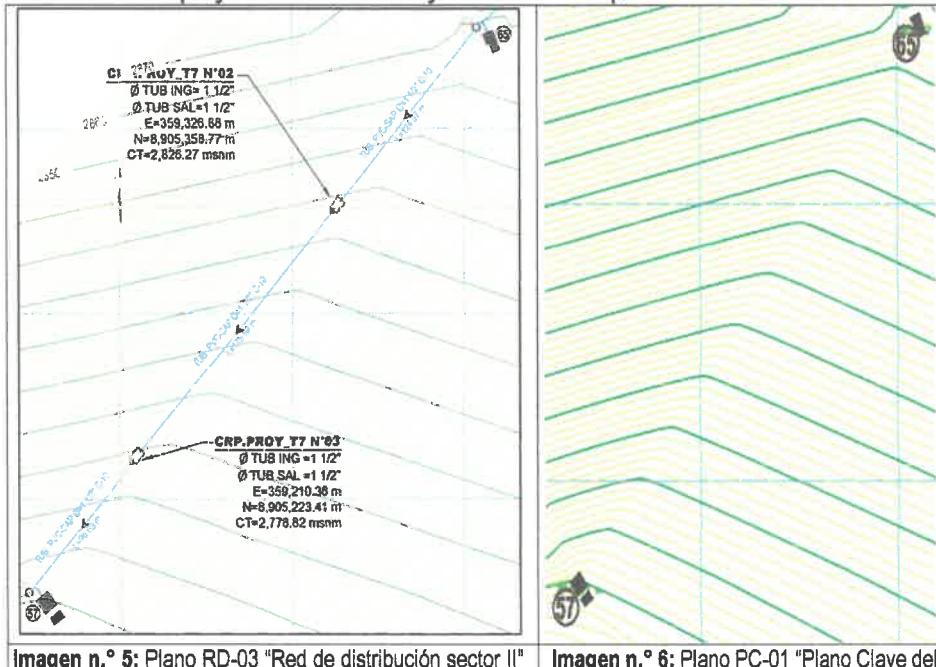
Plano RD-03 "Red de distribución sector II" del expediente técnico Vs Plano PC-01 "Plano clave del proyecto" del adicional y deductivo n.<sup>o</sup> 1 para el beneficiario n.<sup>o</sup> 57

**Imagen n.<sup>o</sup> 5:** Plano RD-03 "Red de distribución sector II" del expediente técnico, donde se establece, el trazo, diseño y características de la red de distribución de agua potable a ejecutar para abastecer al beneficiario n.<sup>o</sup> 57.

**Imagen n.<sup>o</sup> 6:** Plano PC-01 "Plano Clave del Proyecto" del adicional y deductivo n.<sup>o</sup> 1, en el cual no se consideró trazo, diseño o características de la red de distribución de agua potable a ejecutar para abastecer al beneficiario n.<sup>o</sup> 57.

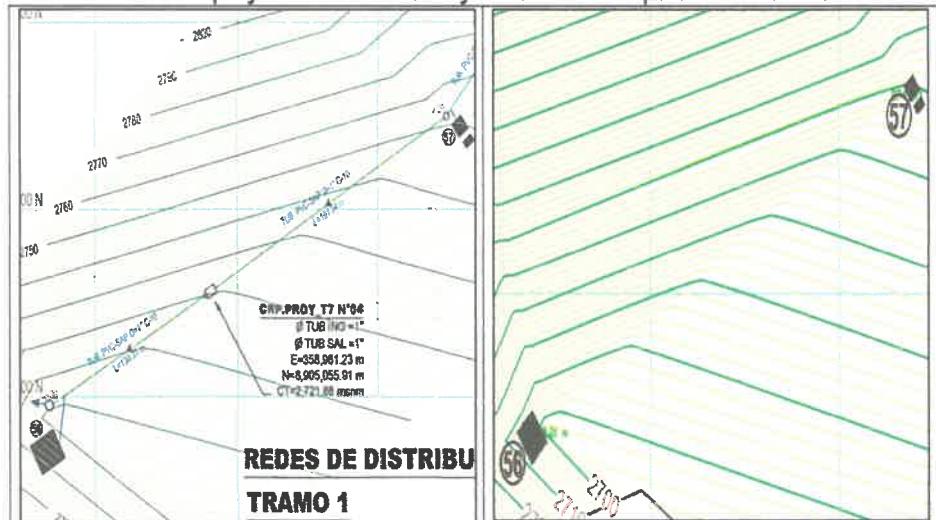
Plano RD-03 "Red de distribución sector II" del expediente técnico Vs Plano PC-01 "Plano clave del proyecto" del adicional y deductivo n.<sup>o</sup> 1 para el beneficiario n.<sup>o</sup> 56

**Imagen n.<sup>o</sup> 7:** Plano RD-03 "Red de distribución sector II" del expediente técnico, donde se establece, el trazo, diseño y características de la red de distribución de agua potable a ejecutar para abastecer al beneficiario n.<sup>o</sup> 56.

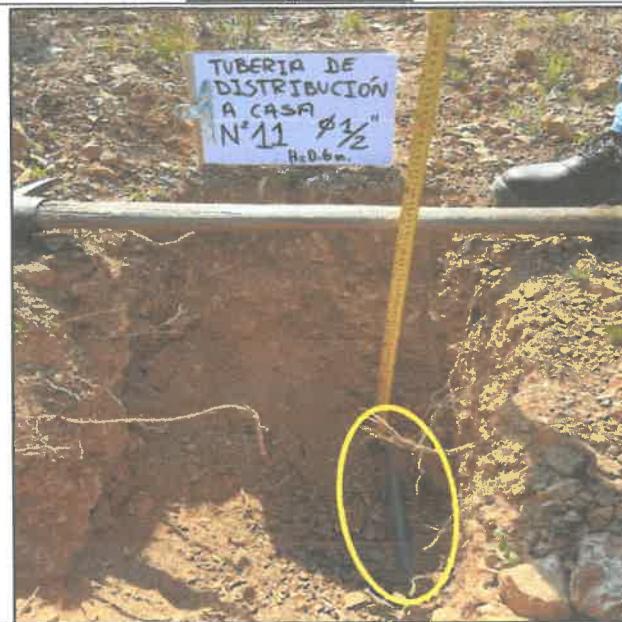
**Vista fotográfica n.º 1**

Red de distribución de tubería PVC – SAP Ø 1/2" instalada hacia la UBS del señor Lorenzo Tito Merino.

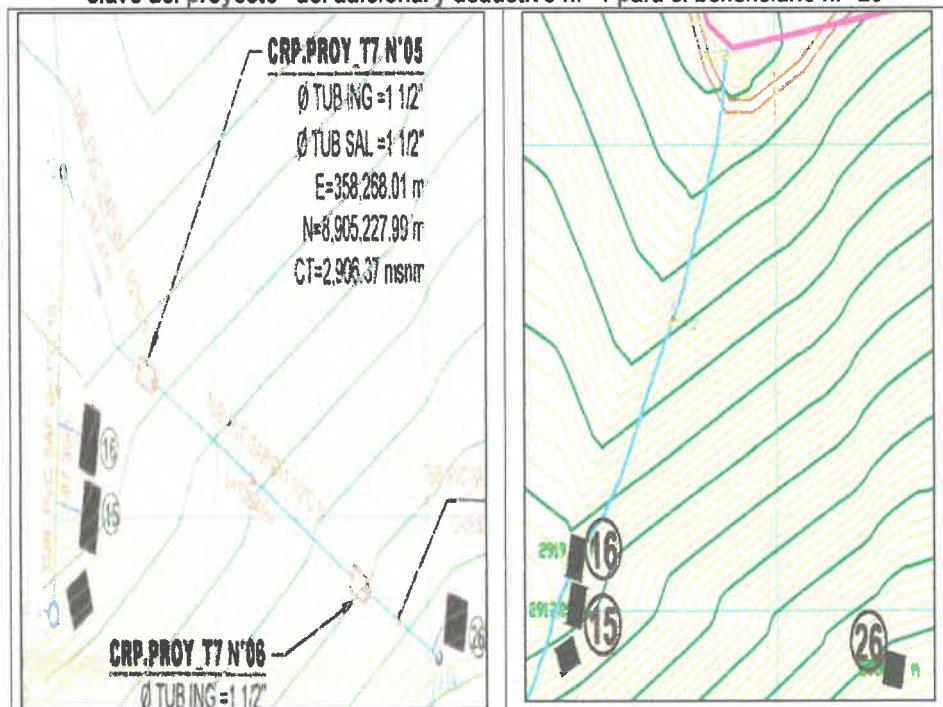
Plano RD-01 "Red de distribución sector I" del expediente técnico vs. Plano PC-01 "Plano clave del proyecto" del adicional y deductivo n.º 1 para el beneficiario n.º 26

Imagen n.º 12: Plano RD-02 "Red de distribución sector I" del expediente técnico, donde se establece, el trazo, diseño y características de la red de distribución de agua potable a ejecutar para abastecer al beneficiario n.º 26.

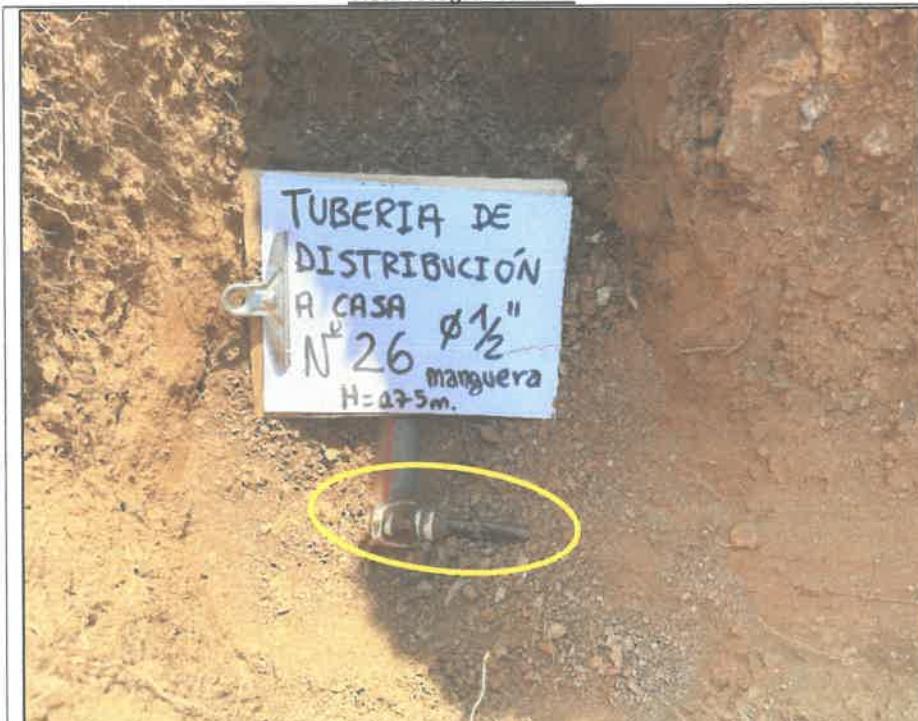
Vista fotográfica n.º 2

Se advierte derivación de agua potable a través de manguera de polietileno que va hacia la vivienda del señor Fredy Castro Pérez (beneficiario n.º 26)

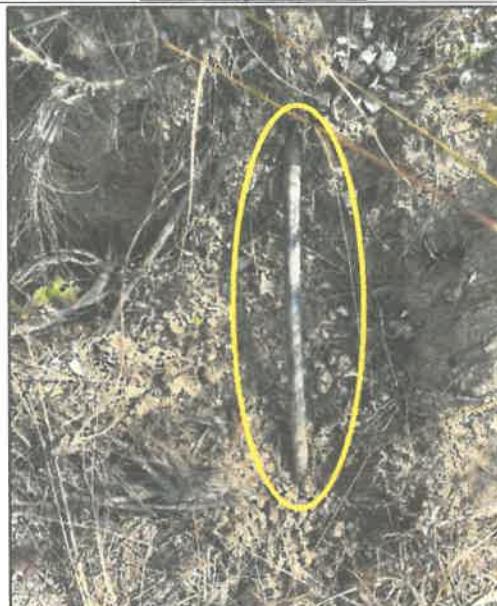
Vista fotográfica n.º 3

Se advierte manguera de polietileno Ø 1/2" instalada superficialmente, que va hacia la vivienda del señor Fredy Castro Pérez (beneficiario n.º 26).

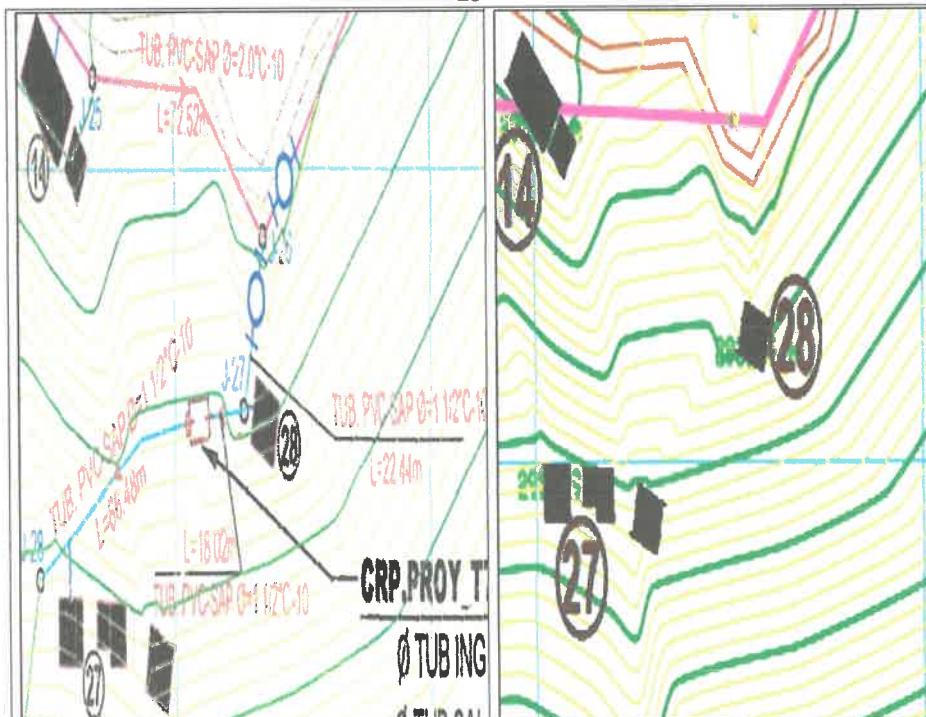
Plano RD-02 "Red de distribución sector I" del expediente técnico vs. Plano PC-01 "Plano clave del proyecto" del adicional y deductivo n.º 1 para los beneficiarios n.ºs 27 y 28

Imagen n.º 14: Plano RD-02 "Red de distribución sector I" del expediente técnico, donde se establece, el trazo, diseño y características de las redes de distribución de agua potable a ejecutar para abastecer a los beneficiarios n.ºs 27 y 28.

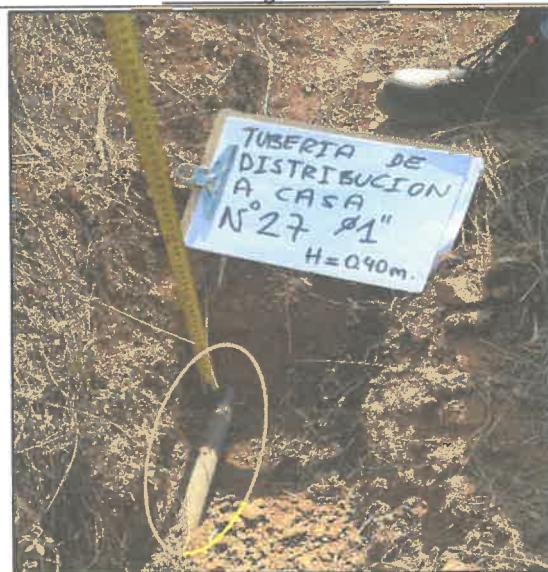
Vista fotográfica n.<sup>o</sup> 4

Red de distribución de tubería PVC - SAP Ø 1" instalada a 0.40 metros de profundidad, la cual viene desde el beneficiario n.<sup>o</sup> 28 hacia la UBS de la señora Juana Figueredo (beneficiario n.<sup>o</sup> 27).

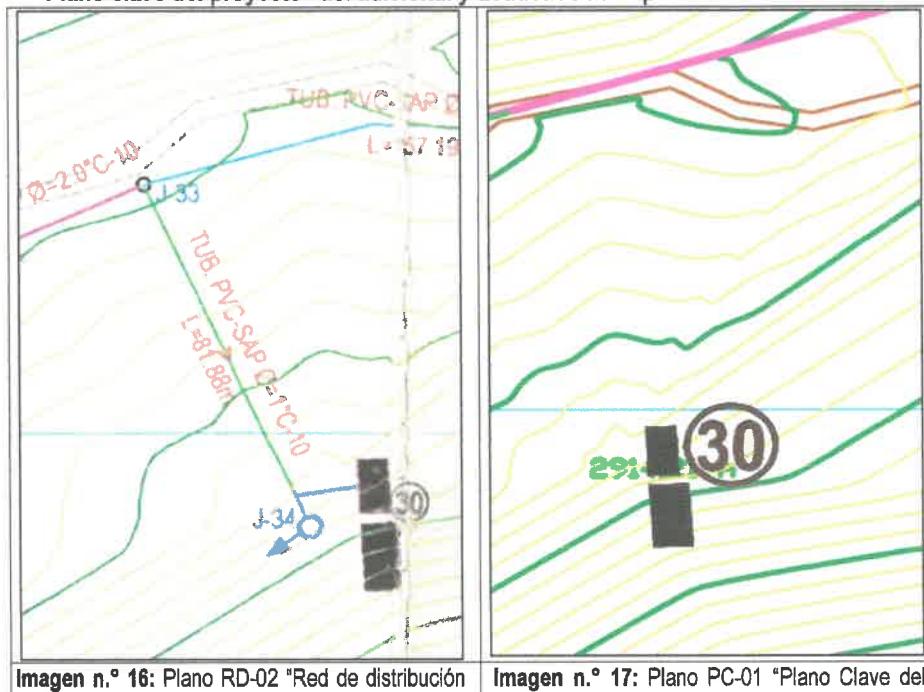
Plano RD-02 "Red de distribución sector I" del expediente técnico vs. Plano PC-01 "Plano clave del proyecto" del adicional y deductivo n.<sup>o</sup> 1 para el beneficiario n.<sup>o</sup> 30

**Imagen n.<sup>o</sup> 16:** Plano RD-02 "Red de distribución sector I" del expediente técnico, donde se establece, el trazo, diseño y características de las redes de distribución de agua potable a ejecutar para abastecer al beneficiario n.<sup>o</sup> 30.

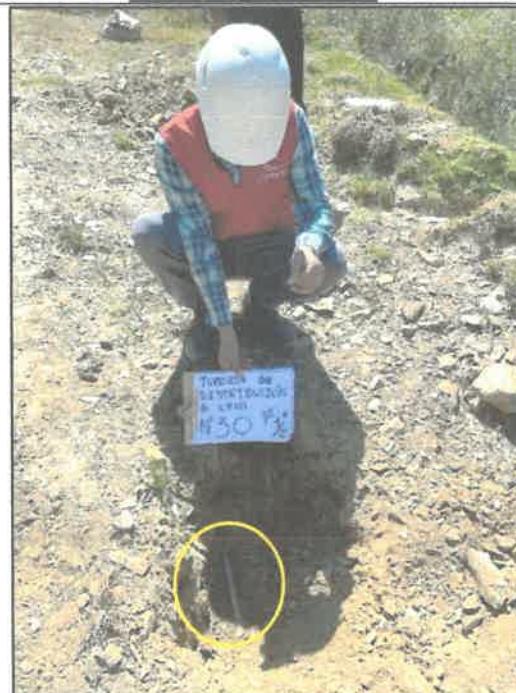
Vista fotográfica n.º 5

Red de distribución de tubería PVC – SAP Ø 1/2" instalada desde la matriz hasta las UBS del señor Jesús Díaz Figueredo.

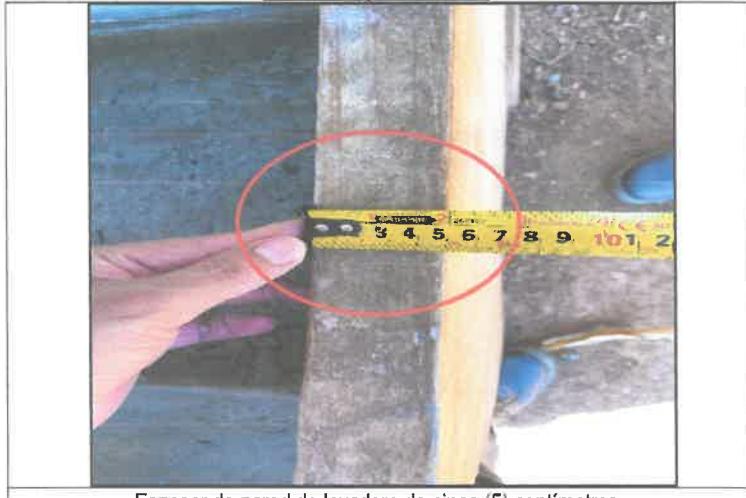
### Vista fotográfica n.º 6

Espesor de pared de lavadero de cinco (5) centímetros.

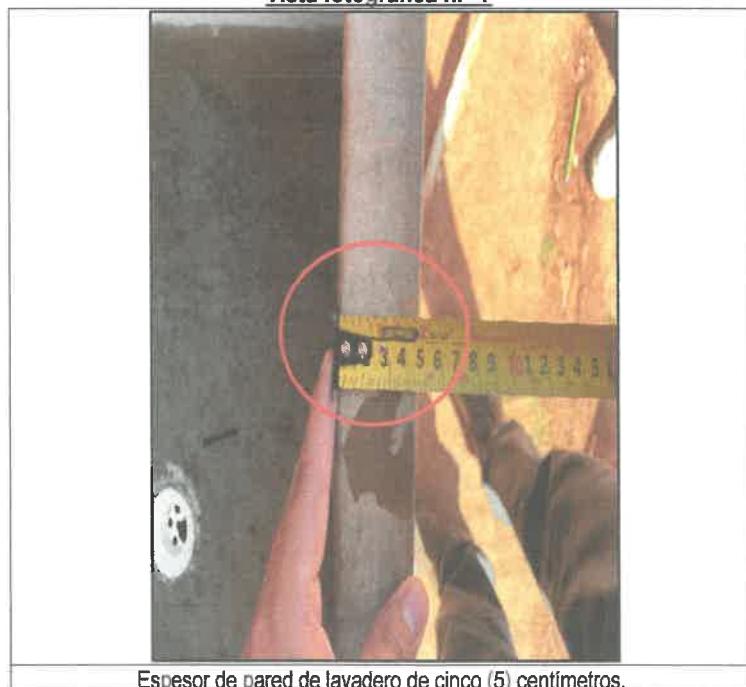
Vista fotográfica n.º 7

Espesor de pared de lavadero de cinco (5) centímetros.

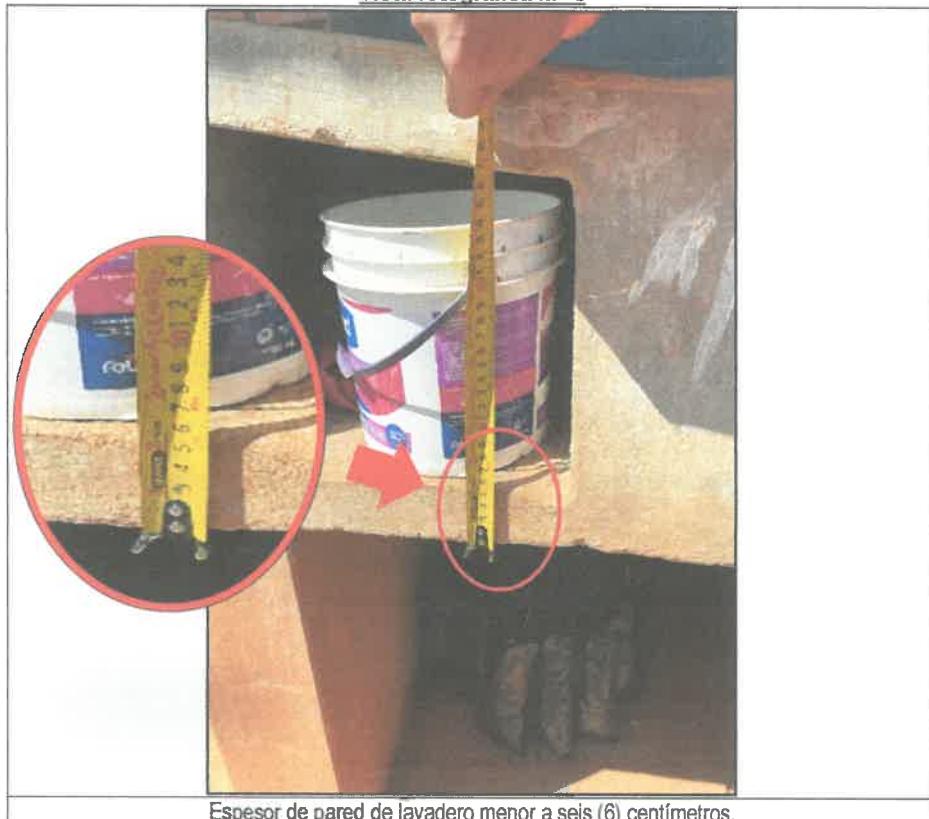
Vista fotográfica n.º 8

Espesor de pared de lavadero menor a seis (6) centímetros.

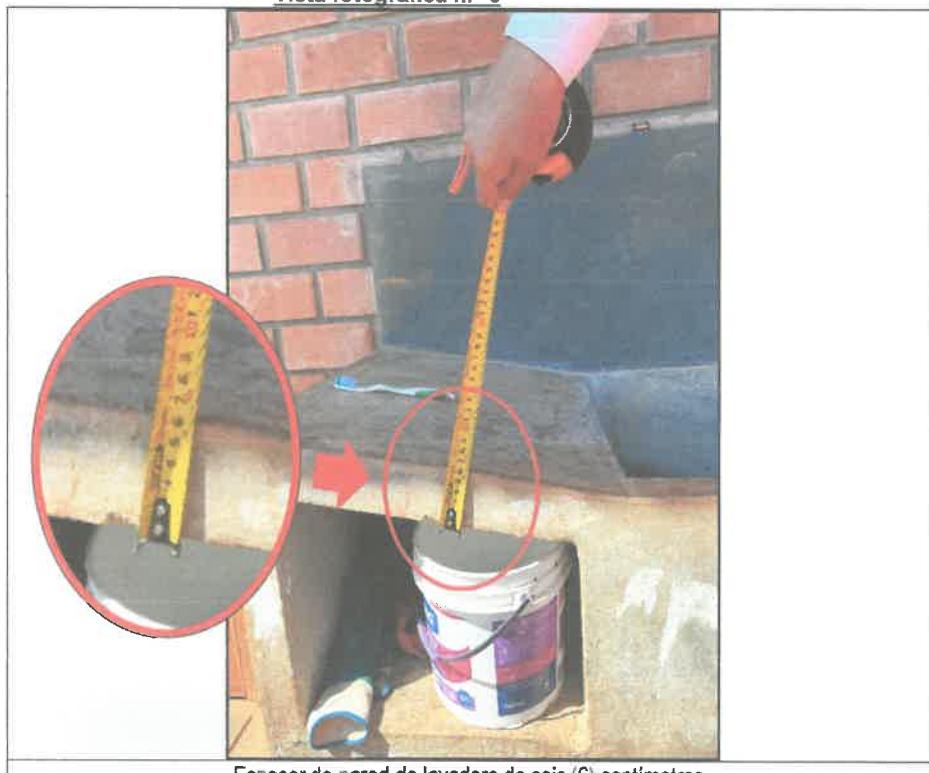
Vista fotográfica n.º 9

Espesor de pared de lavadero de seis (6) centímetros.

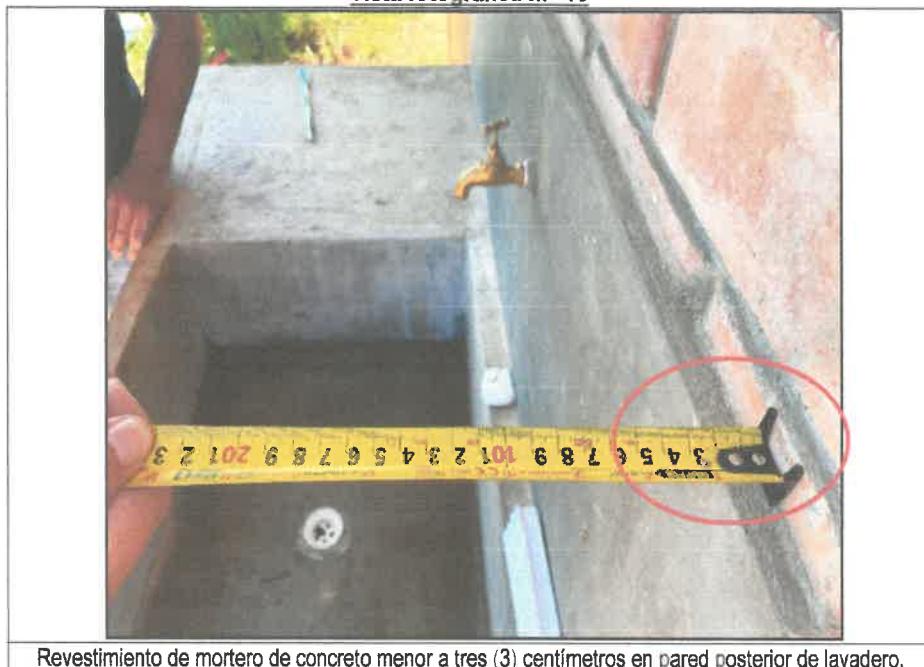
**Vista fotográfica n.º 10**

Revestimiento de mortero de concreto menor a tres (3) centímetros en pared posterior de lavadero.

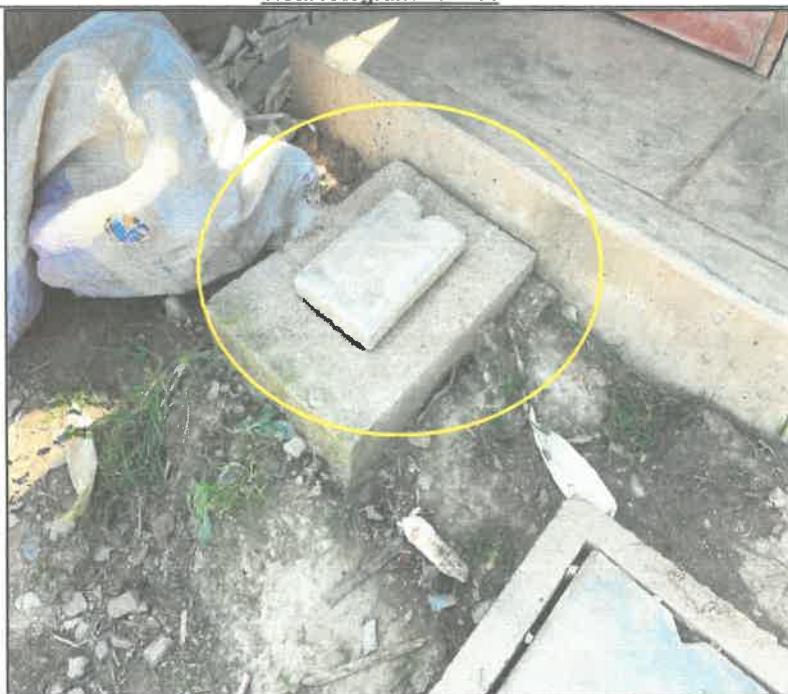
Vista fotográfica n.º 11

Caja de concreto, sin marco y tapa de acero galvanizado, que no se encuentra construida en la vereda de la UBS.

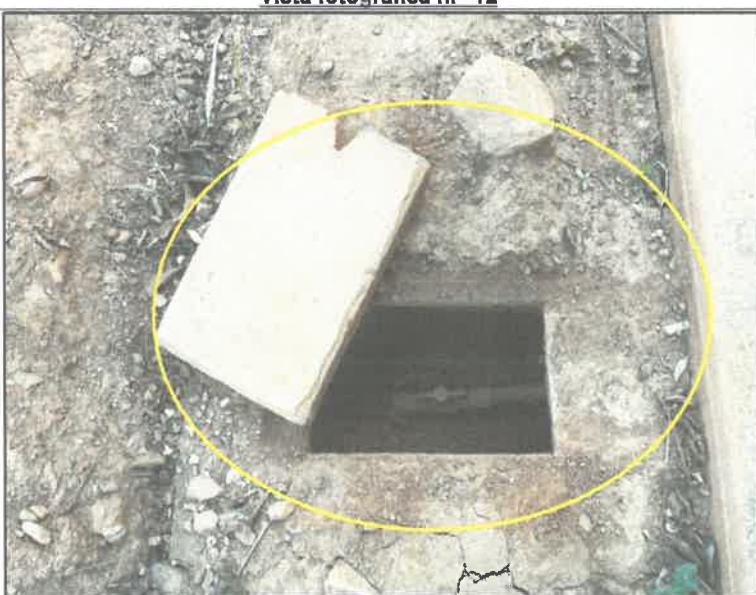
Vista fotográfica n.º 12

Caja de concreto, sin marco y tapa de acero galvanizado, que no se encuentra construida en la vereda de la UBS.

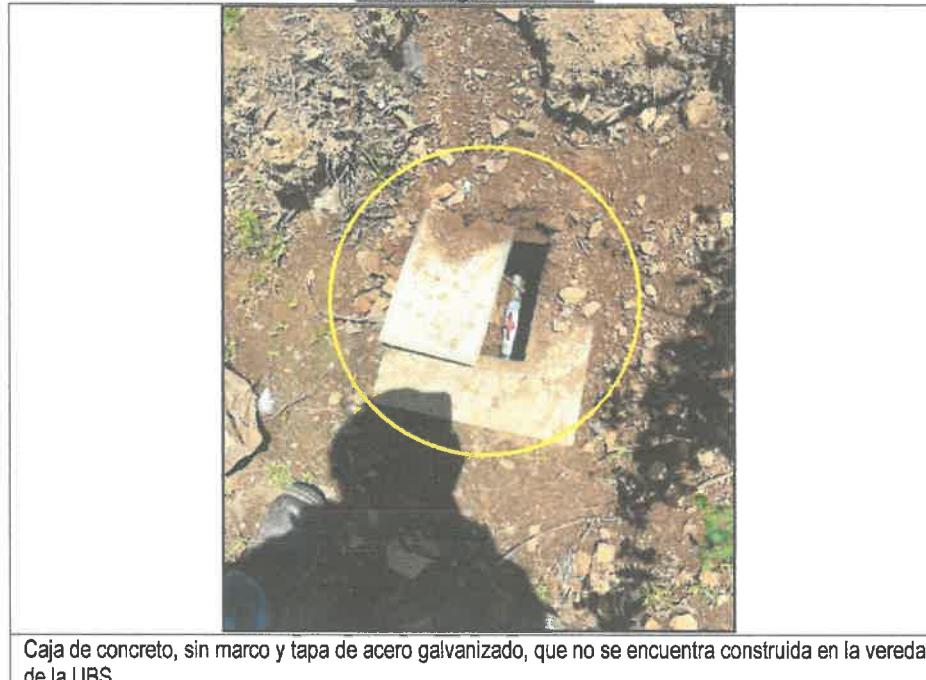
Vista fotográfica n.º 13

Caja de concreto, sin marco y tapa de acero galvanizado, que no se encuentra construida en la vereda de la UBS.

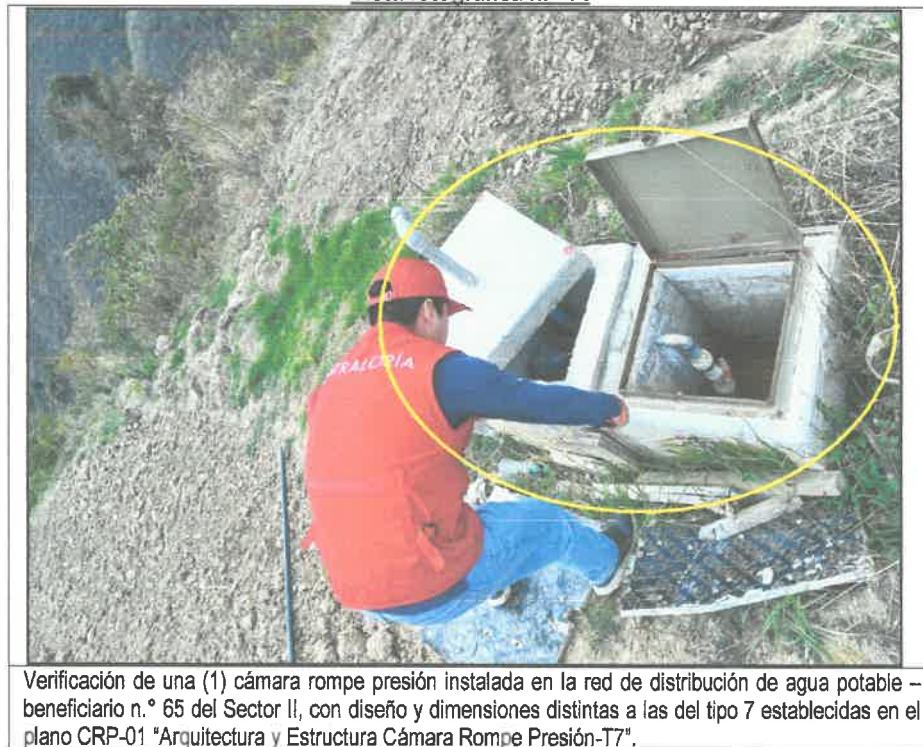
Vista fotográfica n.º 14

*"Se advirtió que dentro del sector 02, se tiene nueve (09) Cámaras Rompe Presión tipo 7 (CRP-T7); sin embargo, dos (2) de ellas presentan formas y dimensiones distintas a las siete (7) CRP-T7; es decir se tiene dos cámaras rompe presión de un tipo diferente que no se encuentran estipulados dentro de ningún plano del proyecto, tanto del expediente técnico como el expediente técnico del adicional - deductivo de obra n.º 01" (Subrayado agregado).*

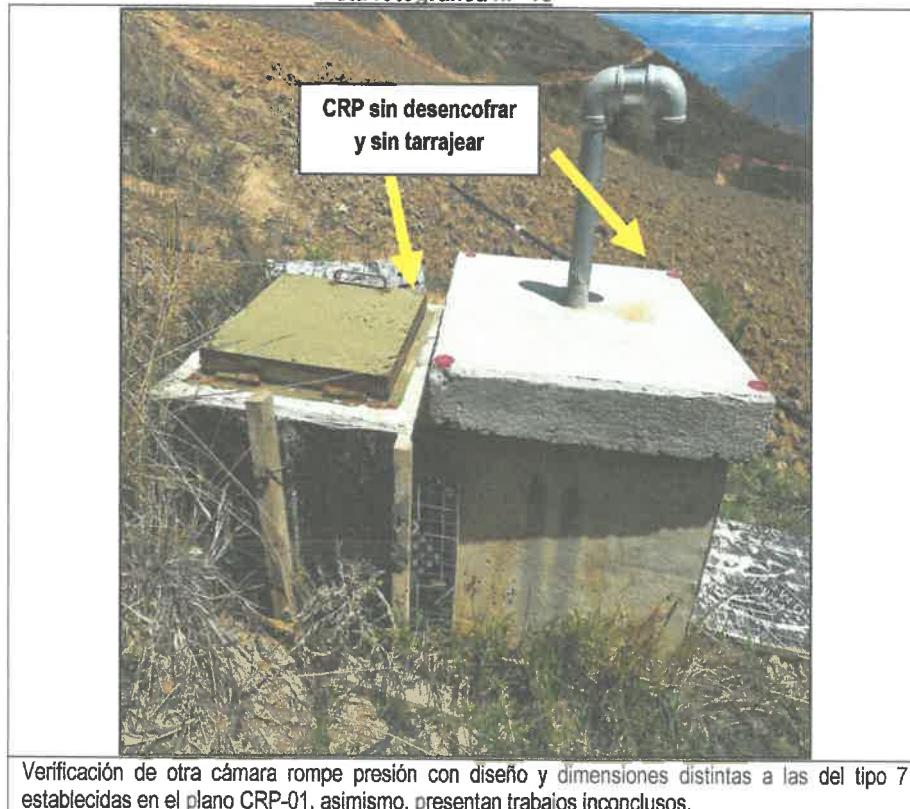
Vista fotográfica n.º 15

Verificación de otra cámara rompe presión con diseño y dimensiones distintas a las del tipo 7 establecidas en el plano CRP-01, asimismo, presentan trabajos inconclusos.

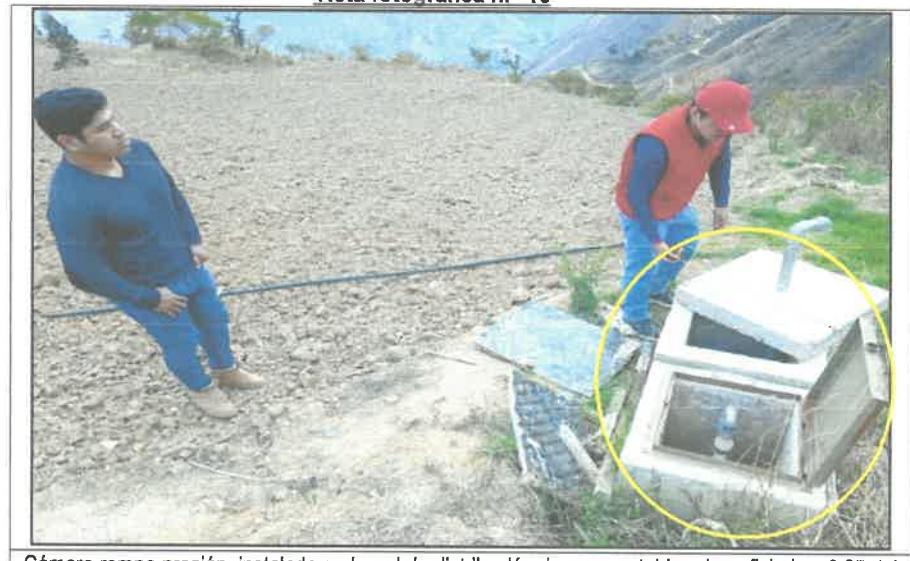
Vista fotográfica n.º 16

Cámara rompe presión, instalada en la red de distribución de agua potable – beneficiario n.º 65 del Sector II, con dimensiones menores a las establecidas en el plano CRP-01 puesto que la cámara seca y cámara húmeda presentan similares dimensiones.

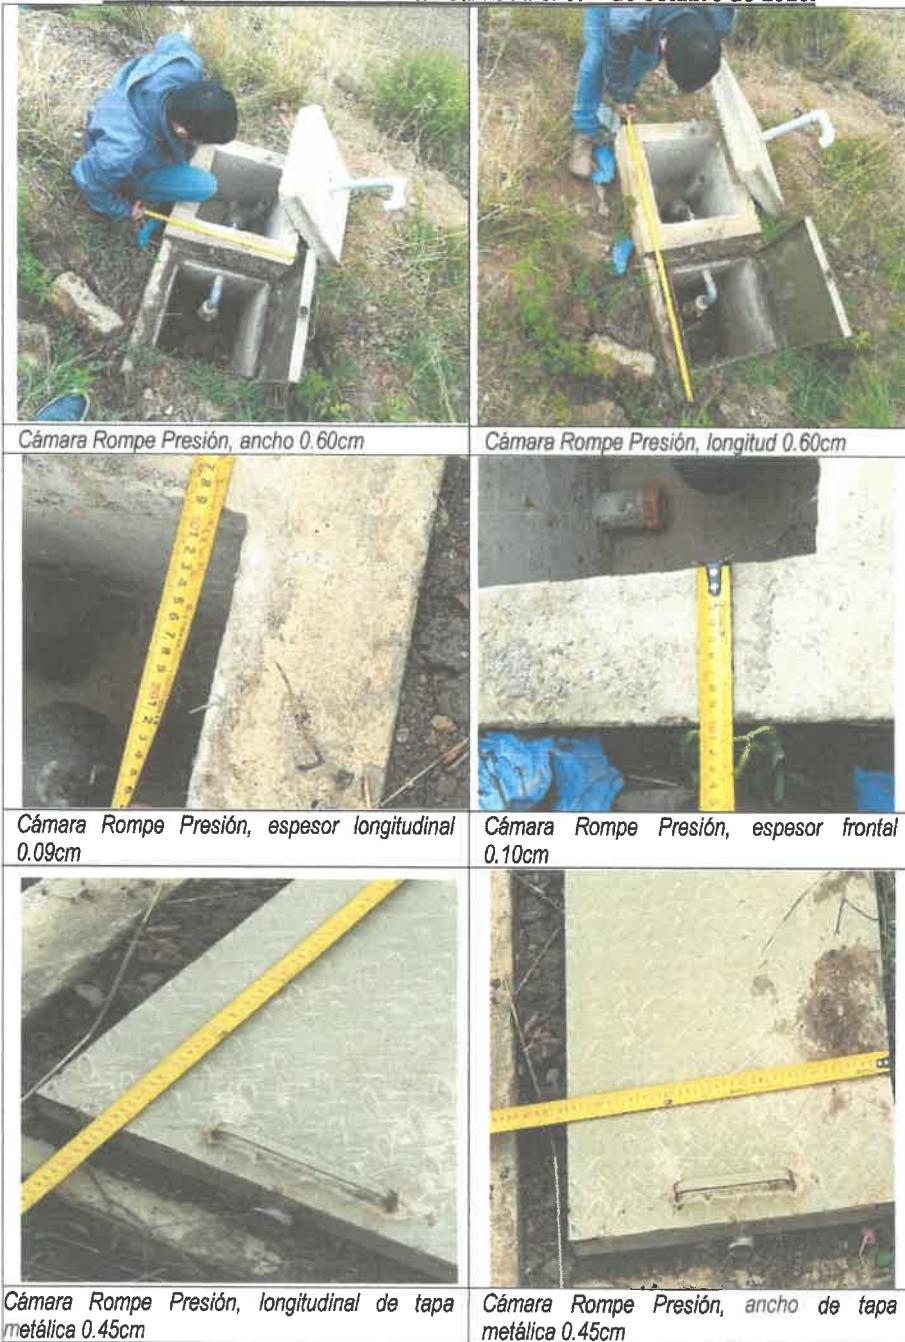
**02 cámaras Rompe Presión de dimensiones menores según diseño del plano (lámina CRP-01) encontrado en la visita realizada el 17<sup>21</sup> de octubre de 2023.**

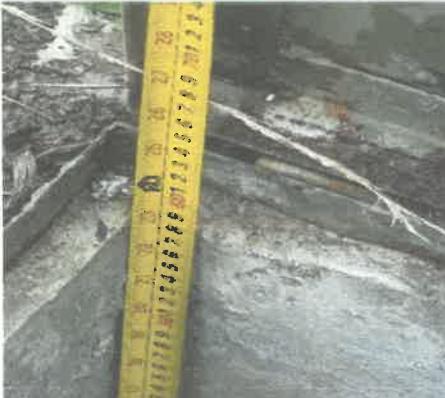
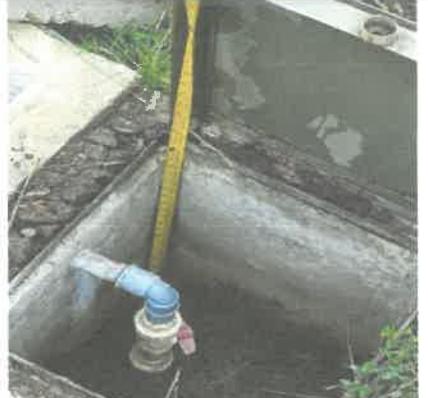
Cámaras Rompe Presión, altura 0.60cm	Cámaras Rompe Presión, altura 0.60cm

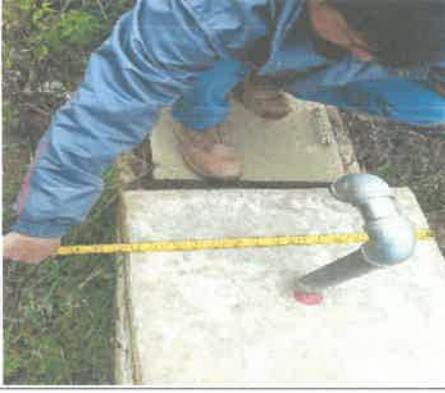
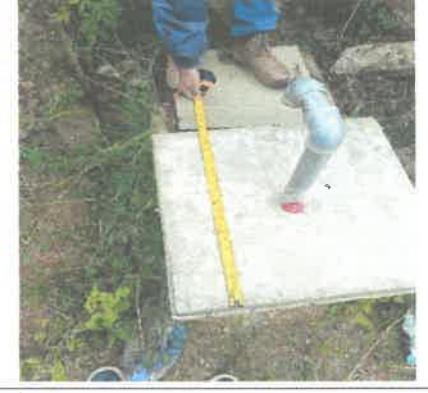
Cámaras Rompe Presión, ancho de tapa de concreto 0.60cm	Cámaras Rompe Presión, largo de tapa de concreto 0.60cm

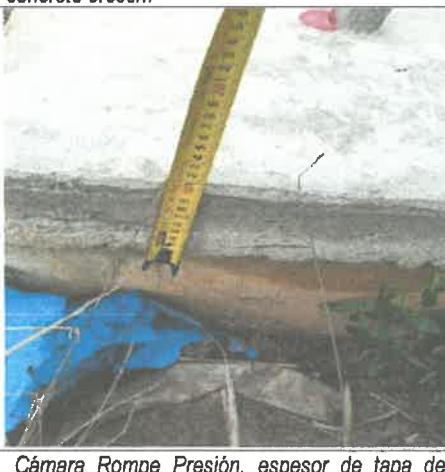
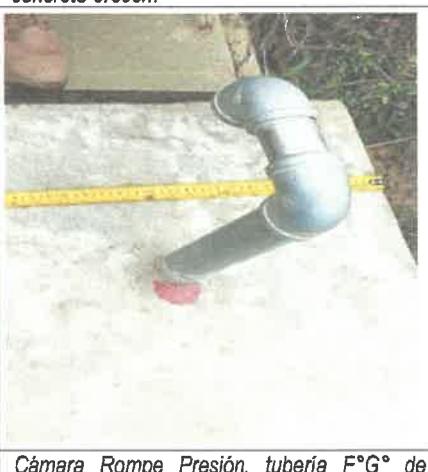
Cámaras Rompe Presión, espesor de tapa de concreto 0.10cm	Cámaras Rompe Presión, tubería F°G° Ø 1"

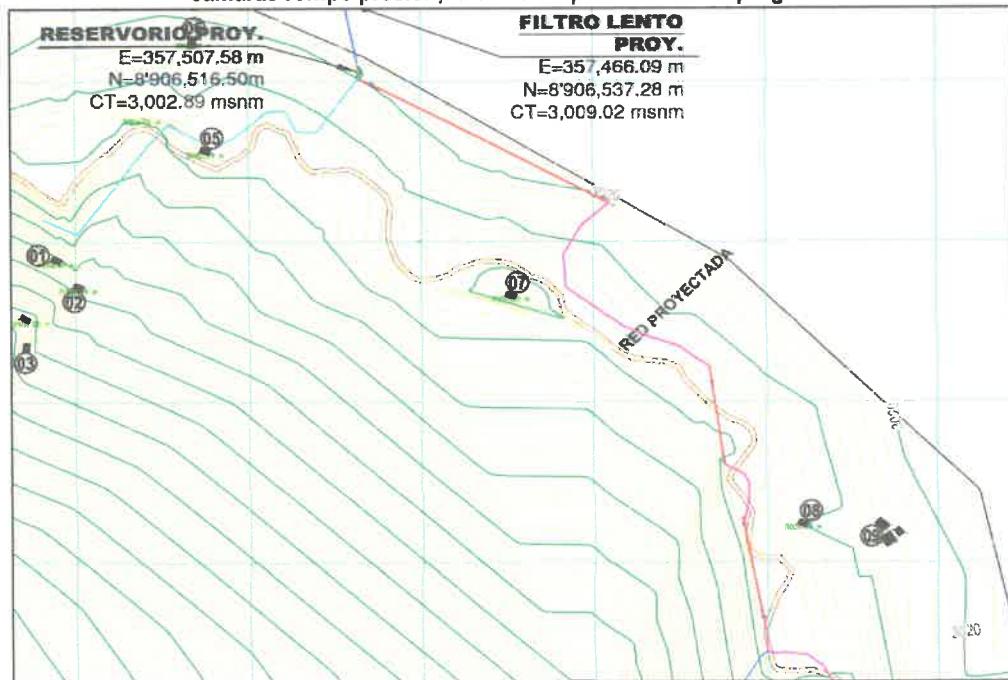
Primera parte del plano PC-01 (de izquierda a derecha), donde no se advierte distribución de cámaras rompe presión, ni cámaras para válvulas o purga

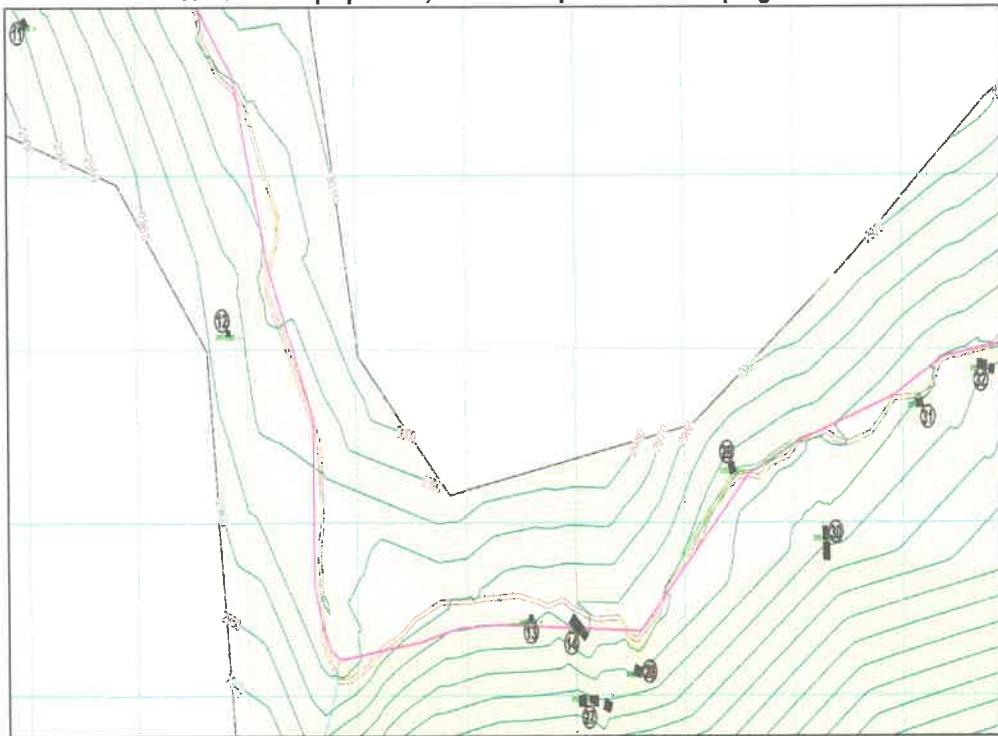
Segunda parte del plano PC-01 (de izquierda a derecha), donde no se advierte distribución de cámaras rompe presión, ni cámaras para válvulas o purga

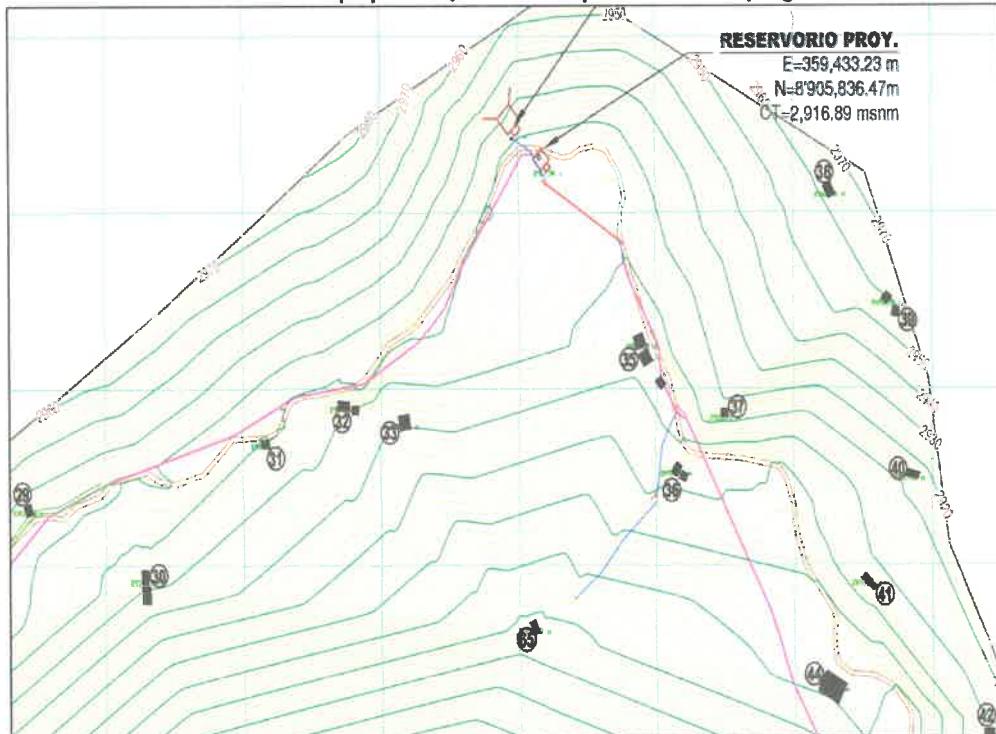
Tercera parte del plano PC-01 (de izquierda a derecha), donde no se advierte distribución de cámaras rompe presión, ni cámaras para válvulas o purga

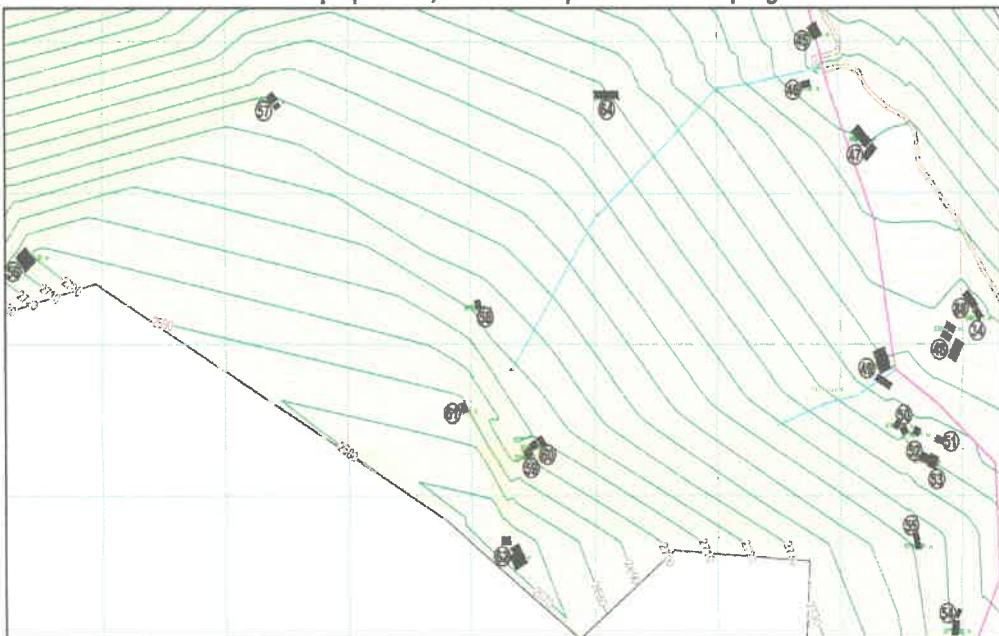
Cuarta parte del plano PC-01 (de izquierda a derecha), donde no se advierte distribución de cámaras rompe presión, ni cámaras para válvulas o purga

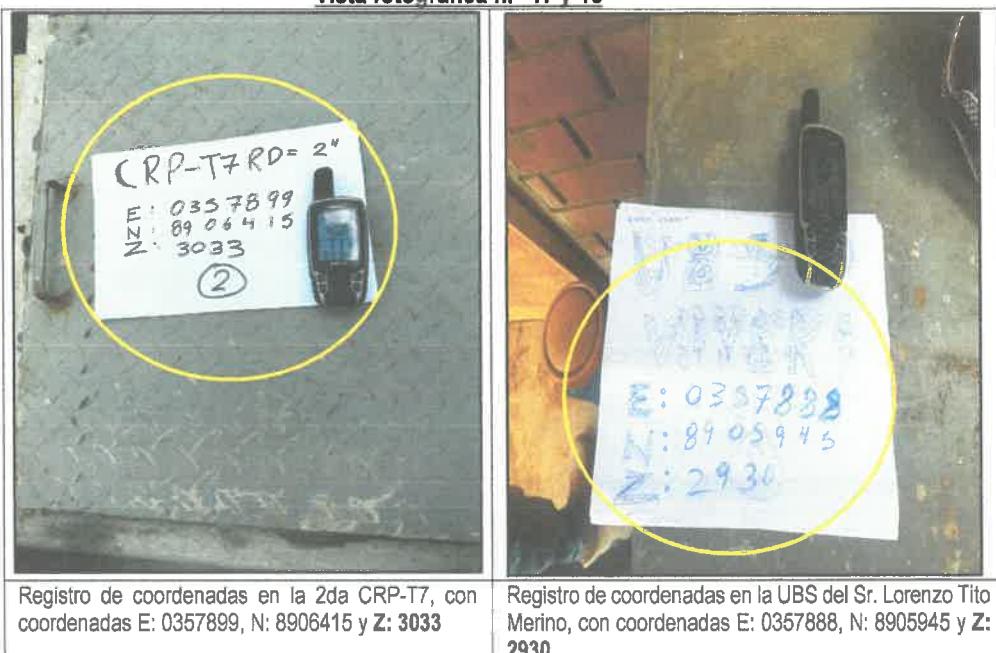
**Vista fotográfica n.º 17 y 18**

Al respecto, el numeral 4.5 Presiones del capítulo 4 de la Norma Técnica OS.050 "Redes de Distribución de Agua para Consumo Humano", establece que "*La presión estática no será mayor de 50 m en cualquier punto de la red*"; de igual forma, en la memoria descriptiva del expediente técnico, dentro del ítem 2.5.4. Red de distribución, se establece lo siguiente:

Finalmente, el adicional y deductivo n.<sup>o</sup> 1 no incluyó cálculo alguno, ni un nuevo diseño que sustente la reubicación de las citadas cámaras rompe presión, cámaras para válvulas de control y purga, generando el riesgo de deficiencias en el funcionamiento de las redes de distribución de agua potable, así como la disminución de su vida útil, afectando el cumplimiento de metas del proyecto.

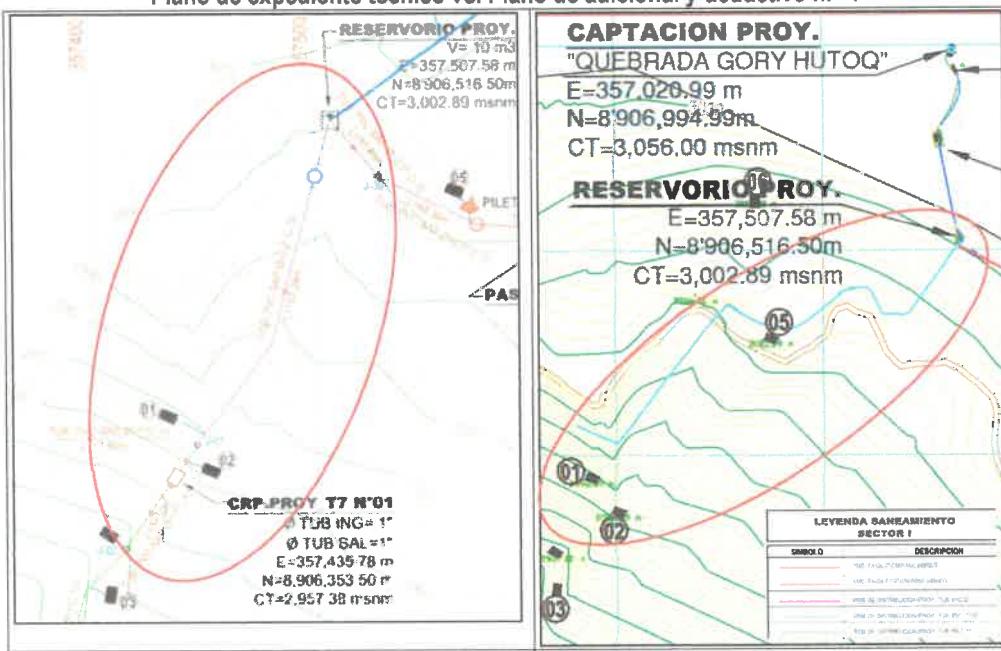
Plano de expediente técnico vs. Plano de adicional y deductivo n.º 1

Imagen n.º 42: Red de distribución de tubería PVC SAP Ø 2", proyectada en el plano RD-01 del expediente técnico, para conducir el agua potable desde el reservorio hacia las viviendas n.ºs 1, 2 y 3.

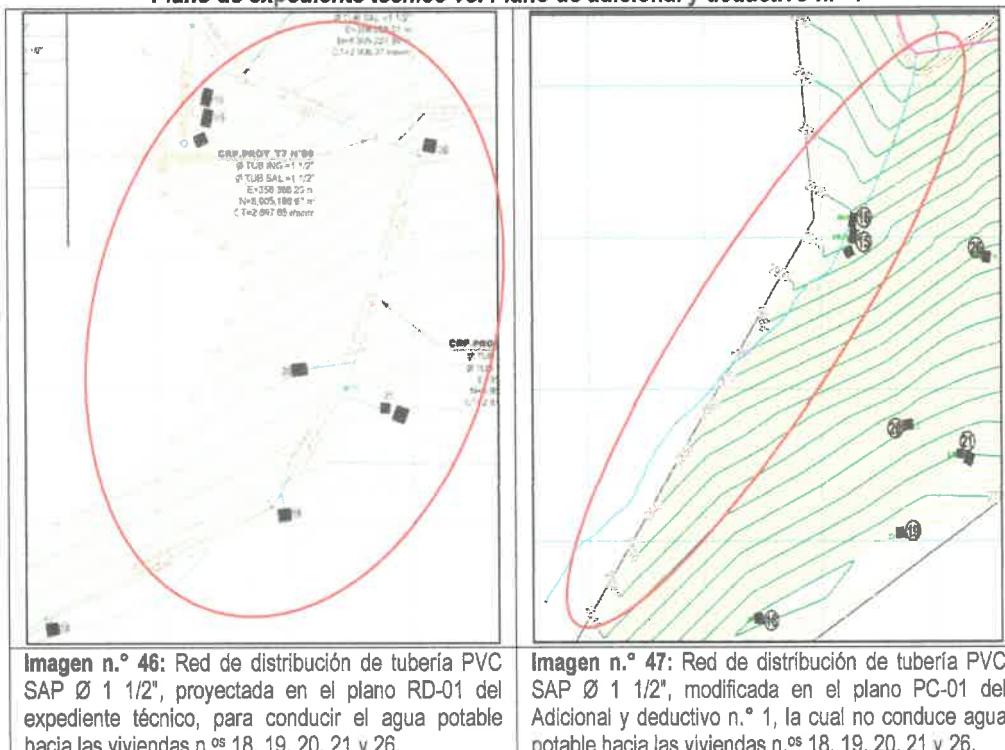
Imagenes n.<sup>o</sup>s 46 y 47  
**Plano de expediente técnico vs. Plano de adicional y deductivo n.<sup>o</sup> 1**

Imagen n.<sup>o</sup> 46: Red de distribución de tubería PVC SAP Ø 1 1/2", proyectada en el plano RD-01 del expediente técnico, para conducir el agua potable hacia las viviendas n.<sup>o</sup>s 18, 19, 20, 21 y 26.
