INFORME DE ACCIÓN DE OFICIO POSTERIOR
N° 026-2023-OCI/0404-AOP

**“EJECUCIÓN DE OBRA POR ADMINISTRACIÓN DIRECTA:
CONSTRUCCION DE CERCO PERIMÉTRICO; EN EL[LA]
EES SANTO TORIBIO DE LA PUNTA - UMARI EN LA
LOCALIDAD SANTO TORIBIO LA PUNTA, DISTRITO DE
UMARI, PROVINCIA PACHITEA, DEPARTAMENTO
HUÁNUCO”**

PANA O, 19 DE MAYO DE 2023

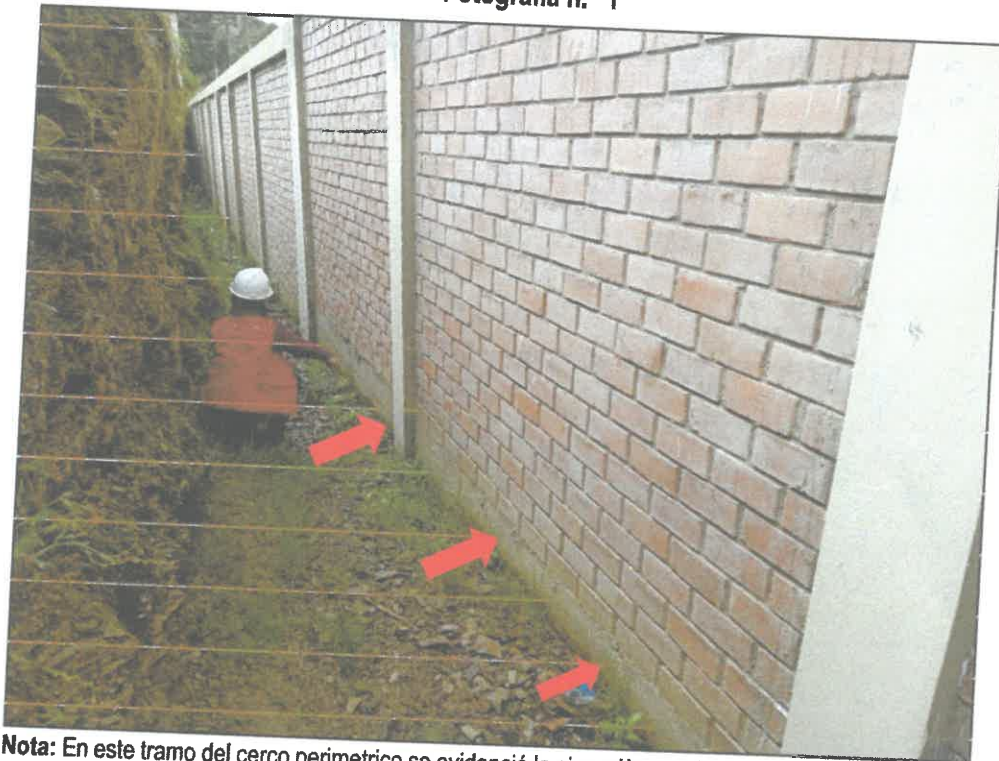
Fotografía n.º 1

Nota: En este tramo del cerco perimetrico se evidenció la ejecución parcial de la partida "01.01.06.02.01 Zocalos de cemento semi pulido h=0.40m"

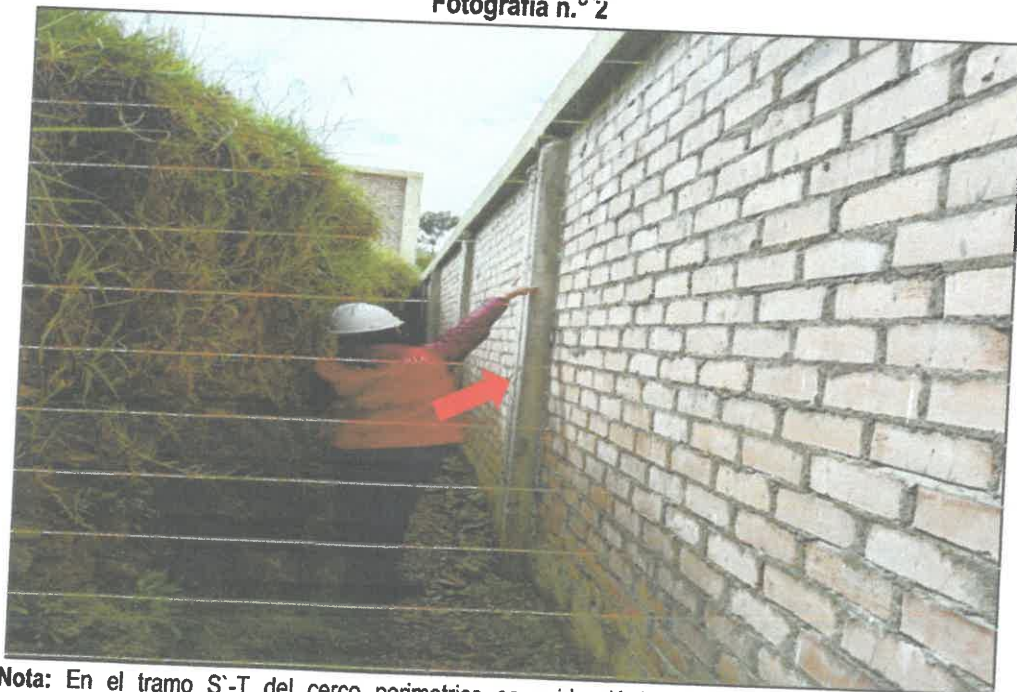
Fotografía n.º 2

Nota: En el tramo S-T del cerco perimetrico se evidenció la ejecución parcial de la partida "01.01.06.01.01 Tarrajeo de superficie de columnas con c:a-1:5" y "01.01.08.01.01 Pintura latex dos manos en columnas"

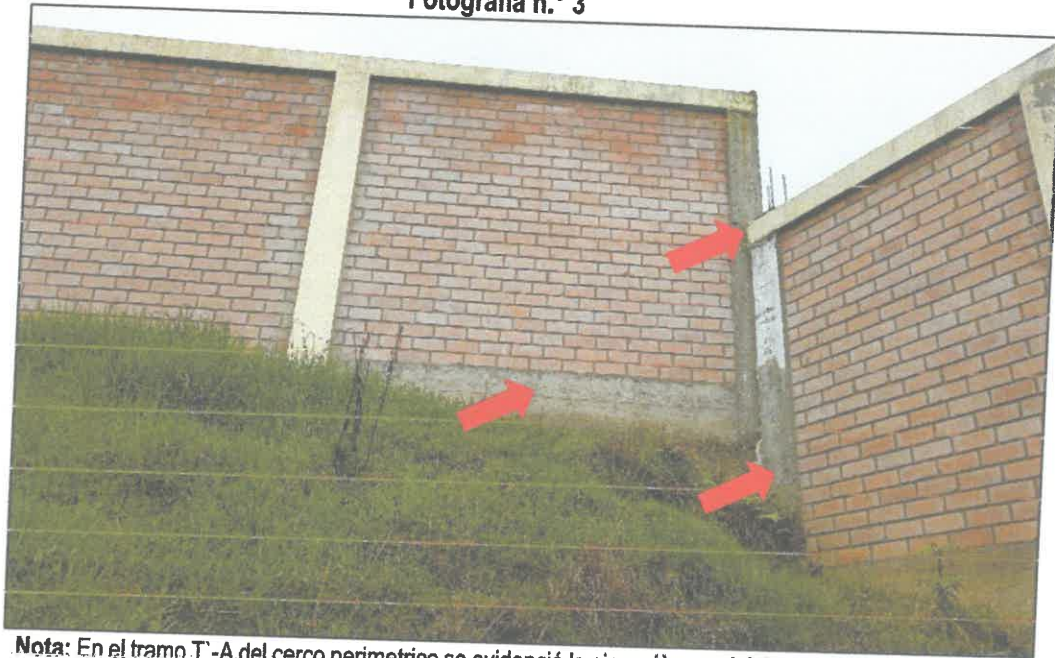
Fotografía n.º 3

Nota: En el tramo T'-A del cerco perimetrico se evidenció la ejecución parcial de la partida "01.01.06.01.01 Tarrajeo de superficie de columnas con C:A-1:5", "01.01.06.02.01 Zocalos de cemento semi pulido h=0.40m" y "01.01.08.01.01 Pintura latex dos manos en columnas".

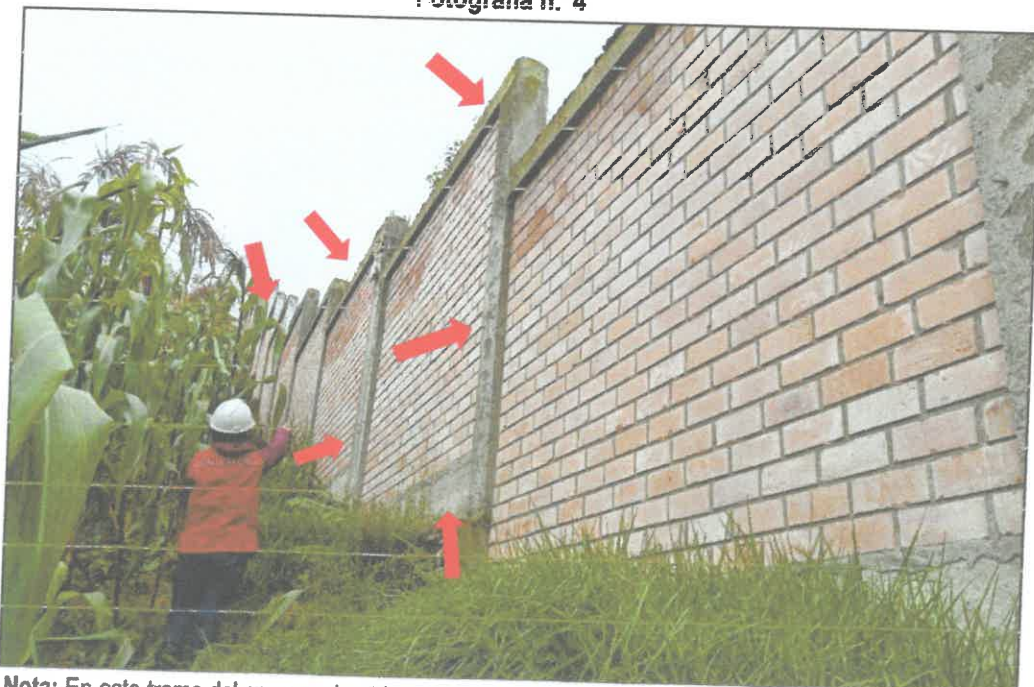
Fotografía n.º 4

Nota: En este tramo del cerco perimetrico se evidenció la ejecución parcial de la partida "01.01.06.01.01 Tarrajeo de superficie de columnas con C:A-1:5", "01.01.06.01.02 Tarrajeo de superficie de vigas con c:a-1:5", "01.01.06.02.01 Zocalos de cemento semi pulido h=0.40m", "01.01.08.01.01 Pintura latex dos manos en columnas" y "01.01.08.01.02 Pintura latex dos manos en vigas"

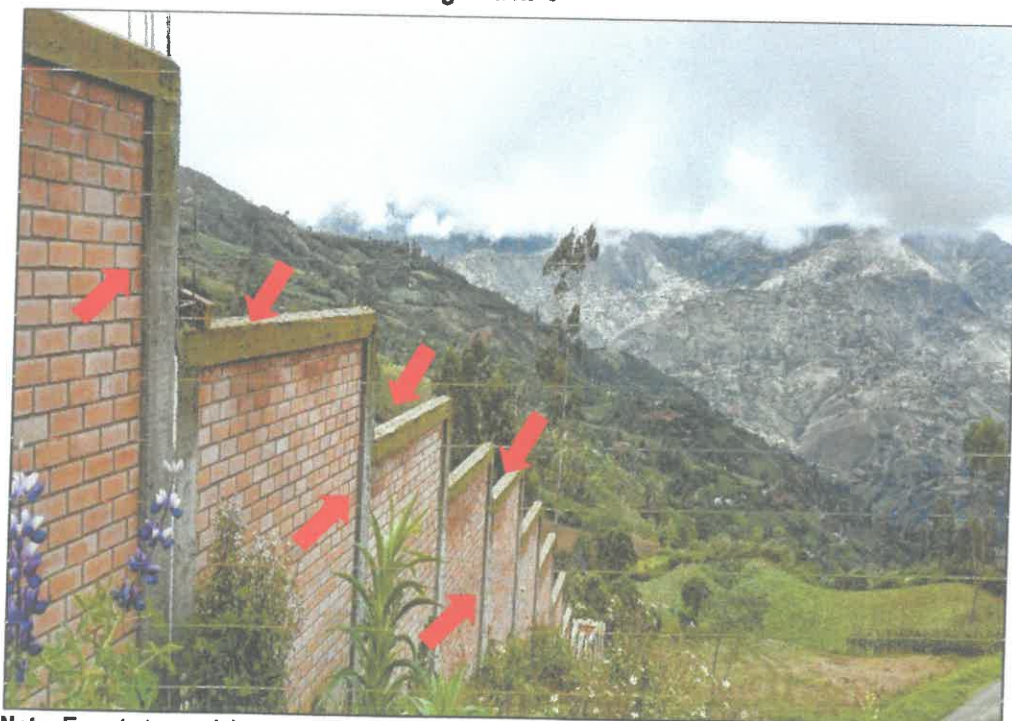
Fotografía n.º6

Nota: En este tramo del cerco perimetrico se evidenció la ejecución parcial de la partida "01.01.06.01.01 Tarrajeo de superficie de columnas con C:A-1:5", "01.01.06.01.02 Tarrajeo de superficie de vigas con C:A-1:5" y "01.01.06.02.01 Zocalos de cemento semi pulido h=0.40m", "01.01.08.01.01 Pintura latex dos manos en columnas" y "01.01.08.01.02 Pintura latex dos manos en vigas"

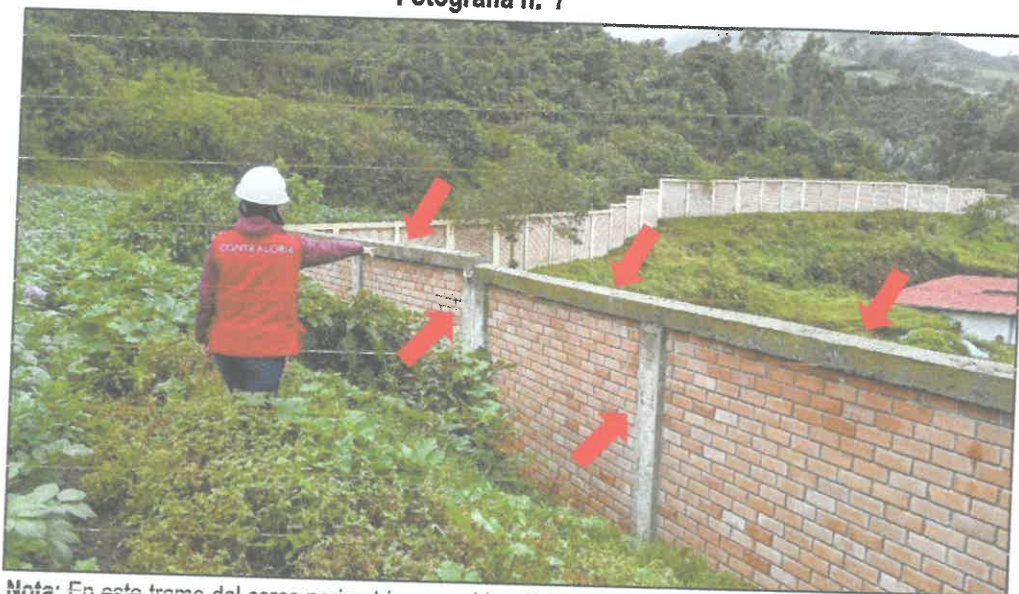
Fotografía n.º7

Nota: En este tramo del cerco perimetrico se evidenció la ejecución parcial de la partida "01.01.06.01.01 Tarrajeo de superficie de columnas con C:A-1:5", "01.01.06.01.02 Tarrajeo de superficie de vigas con C:A-1:5", "01.01.06.02.01 Zocalos de cemento semi pulido h=0.40m", "01.01.08.01.01 Pintura latex dos manos en columnas" y "01.01.08.01.02 Pintura latex dos manos en vigas"

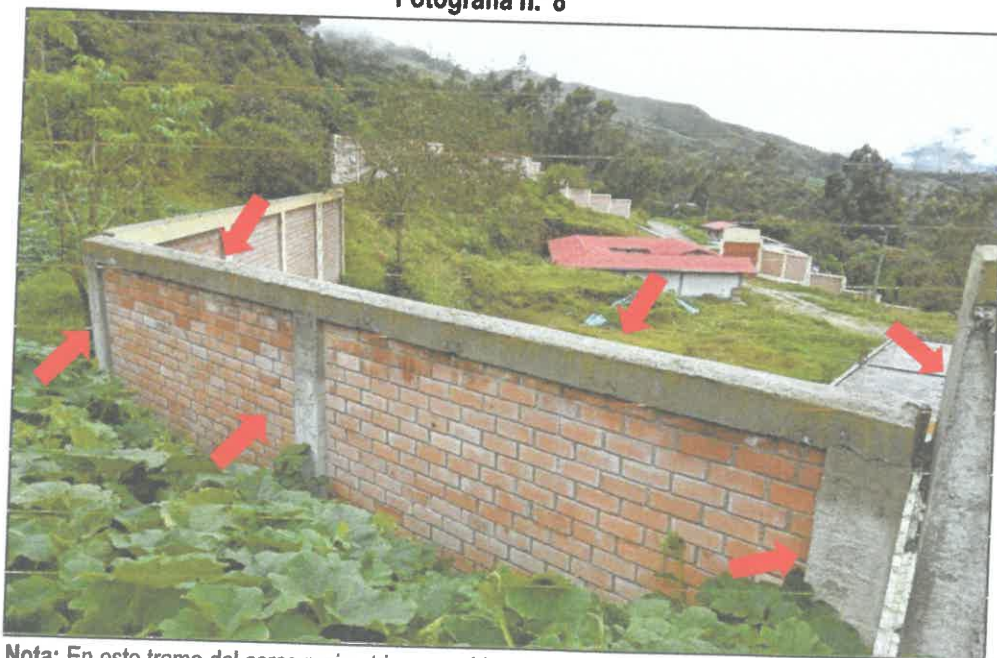
Fotografía n.º8

Nota: En este tramo del cerco perimetrico se evidenció la ejecución parcial de la partida "01.01.06.01.01 Tarrajeo de superficie de columnas con C:A-1:5", "01.01.06.01.02 Tarrajeo de superficie de vigas con C:A-1:5", "01.01.08.01.01 Pintura latex dos manos en columnas" y "01.01.08.01.02 Pintura latex dos manos en vigas"

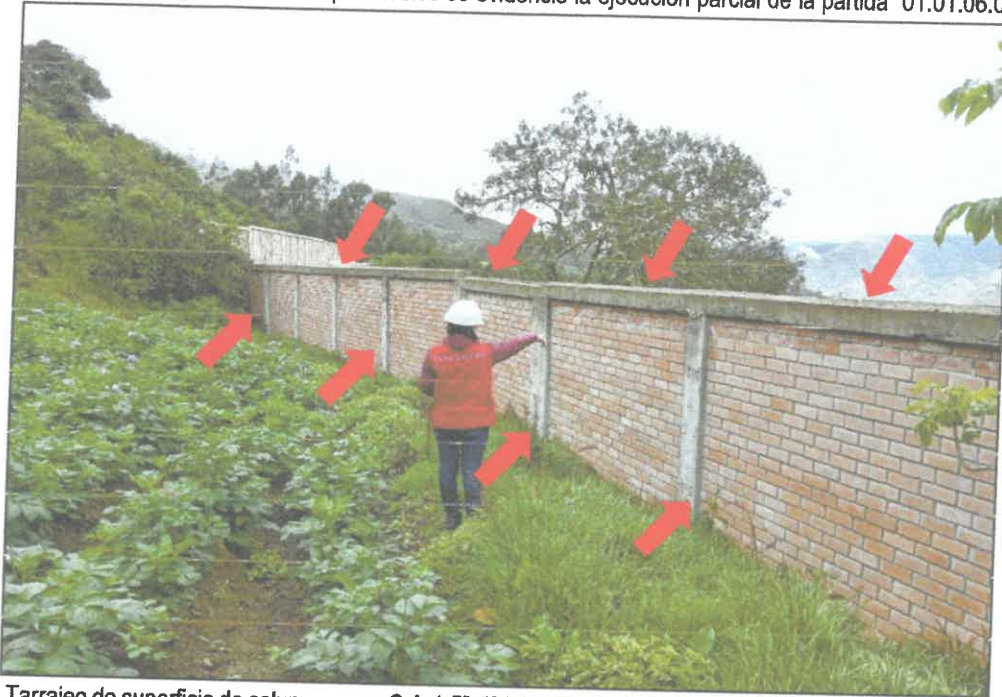
Fotografía n.º9

Nota: En este tramo del cerco perimetrico se evidenció la ejecución parcial de la partida "01.01.06.01.01

Tarrajeo de superficie de columnas con C:A-1:5", "01.01.06.01.02 Tarrajeo de superficie de vigas con C:A-1:5", "01.01.08.01.01 Pintura latex dos manos en columnas" y "01.01.08.01.02 Pintura latex dos manos en vigas"

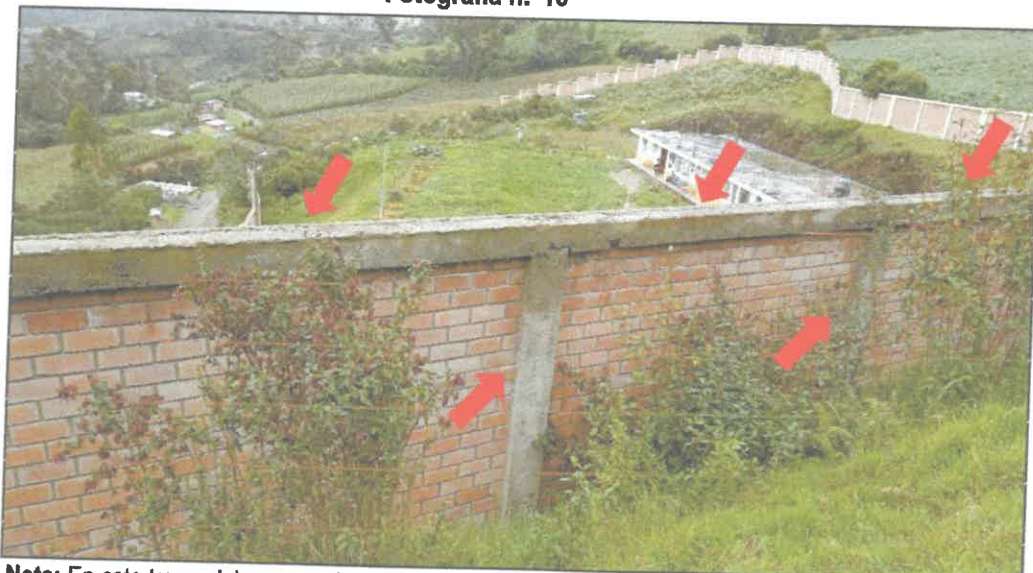
Fotografía n.º10

Nota: En este tramo del cerco perimetrico se evidenció la ejecución parcial de la partida "01.01.06.01.01 Tarrajeo de superficie de columnas con C:A-1:5", "01.01.06.01.02 Tarrajeo de superficie de vigas con C:A-1:5", "01.01.08.01.01 Pintura latex dos manos en columnas" y "01.01.08.01.02 Pintura latex dos manos en vigas"

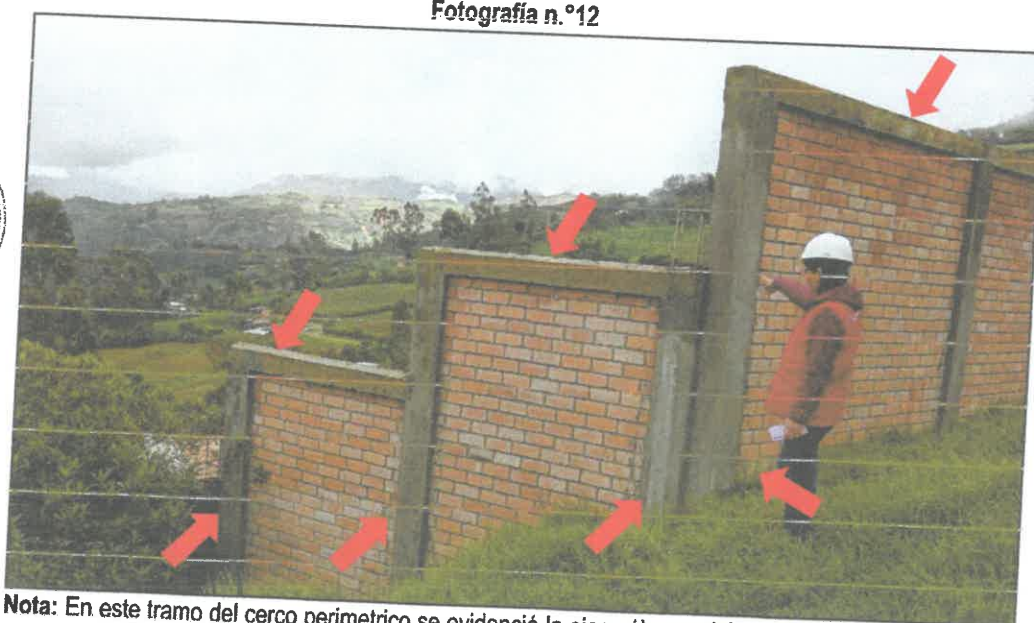
Fotografía n.º12

Nota: En este tramo del cerco perimetrico se evidenció la ejecución parcial de la partida "01.01.06.01.01 Tarrajeo de superficie de columnas con C:A-1:5", "01.01.06.01.02 Tarrajeo de superficie de vigas con C:A-1:5", "01.01.06.02.01 Zocalos de cemento semi pulido h=0.40m", "01.01.08.01.01 Pintura latex dos manos en columnas" y "01.01.08.01.02 Pintura latex dos manos en vigas"
