# INFORME DE CONTROL ESPECÍFICO N° 062-2023-2-0405-SCE

SERVICIO DE CONTROL ESPECÍFICO A HECHOS CON PRESUNTA IRREGULARIDAD MUNICIPALIDAD DISTRITAL DE TAMBO DE MORA TAMBO DE MORA, CHINCHA, ICA

"EJECUCIÓN DE LA OBRA: CREACIÓN E IMPLEMENTACIÓN DEL ESTADIO MUNICIPAL DEL DISTRITO DE TAMBO DE MORA, PROVINCIA DE CHINCHA, DEPARTAMENTO DE ICA – I ETAPA"

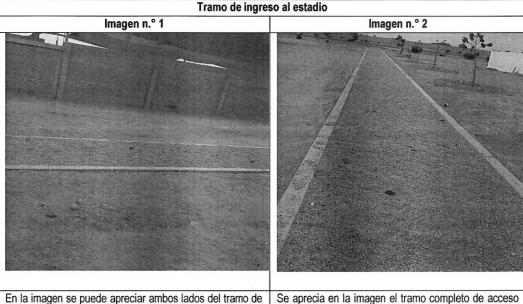
Se advierte las partidas no ejecutadas de la Valorización N° 01, en las imágenes siguientes:

En la imagen se puede apreciar ambos lados del tramo de ingreso sin el material de relleno de tierra de chacra.

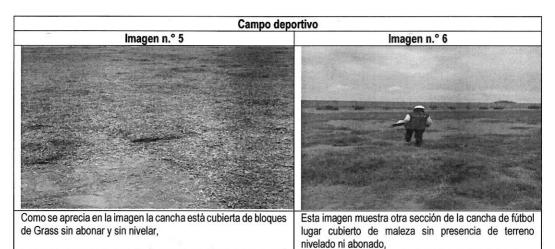
Fuente: Acta de Inspección N° 001-2023-CG/OCI0405-SCE de 26 de setiembre de 2023.

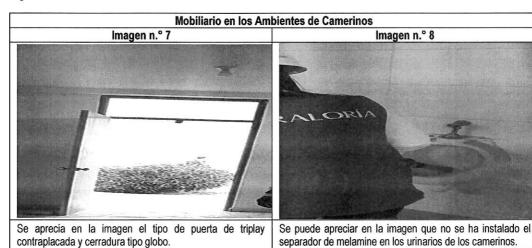
Se advierte las partidas no ejecutadas y no concluidas de la Valorización n.º 03, en las imágenes siguientes:

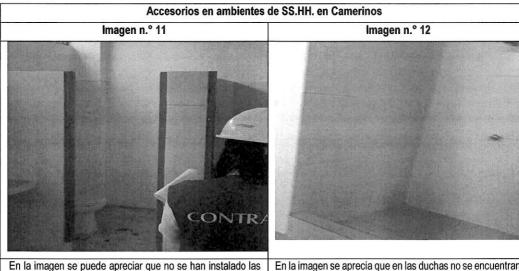
Se advierte las partidas no ejecutadas y no concluidas de la Valorización n.º 04, en las imágenes siguientes:

papeleras ni los dispensadores de papel de pvc.

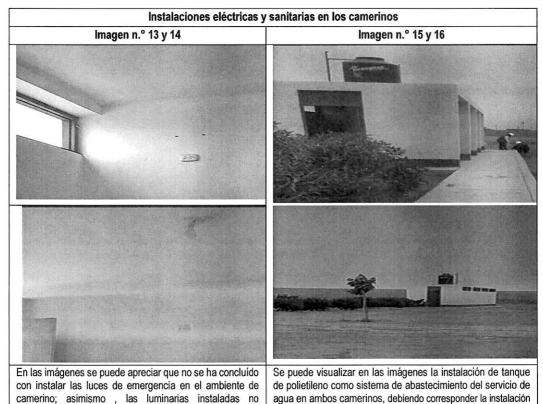
de tanque electroneumático

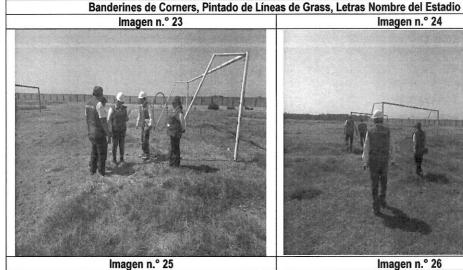
Imagen n.° 24

Igualmente, en dicha Inspección (Apéndice n.º 9), se advierte que la obra, no cuenta con los banderines de corners, que forman parte de las especificaciones técnicas del expediente tecnico partida 05.03.01.1 "Banderines de Corners" ni con pintado de lineas de grass de la partida 05.03.01.2, y 05.03.01.04 Letras Nombre de Estadio, tal como se aprecia en las siguientes imagenes:
