INFORME DE CONTROL ESPECÍFICO
N° 030-2023-2-0408-SCE

**EJECUCIÓN Y VALORIZACIÓN DE PARTIDAS DE LA OBRA:
“MEJORAMIENTO Y AMPLIACIÓN DEL SISTEMA DE AGUA
POTABLE VIZCAS-CARLOS TIJERO, DISTRITO Y
PROVINCIA DE PALPA, ICA”**

INFORME DE CONTROL ESPECÍFICO N° 030-2023-2-0408-SCE

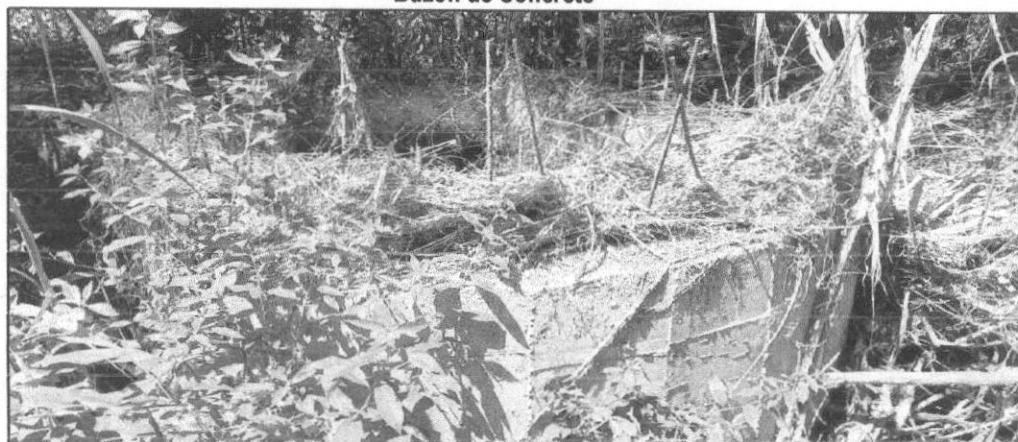
Imagen n.º 1
Buzón de Concreto

Durante la visita de inspección se visualizó un buzón de concreto armado sin acabado o revestimiento alguno, el cual no contaba con losa superior (donde iría el marco y la tapa hermética), se observa la armadura con varillas de fierros de 3/8" de diámetro totalmente corroídos y expuestos a la intemperie en la parte superior del referido buzón. Asimismo, durante la visita de inspección no se observó:

- Marco y tapa hermética
- Caperuza de F°G°
- Escalines de F° fdo
- Pintura anticorrosiva
- Esmalte en carpintería metálica

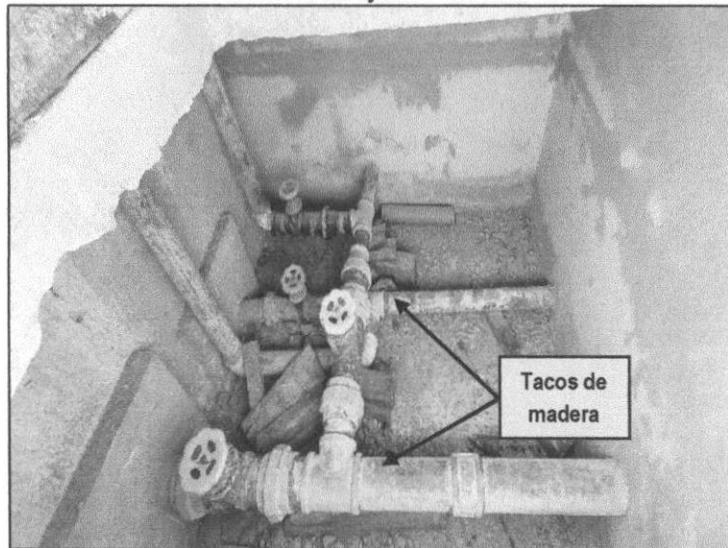
Imagen n.º 7
Interior de caja de válvulas

Se observa que, la referida estructura en su interior contiene 2 válvulas compuertas de bronce de DN 110 mm y 2 válvulas compuertas de bronce de DN 75 mm. También se visualiza que, las tuberías, válvulas y accesorios se encuentran apoyados sobre tacos de madera.

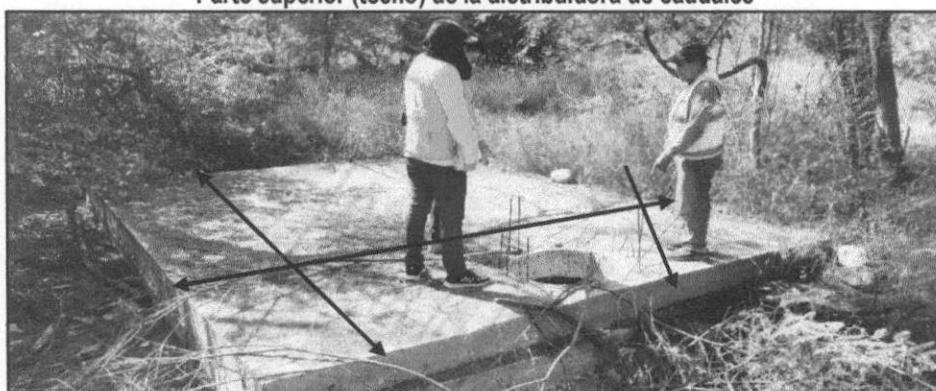
Imagen n.º 18
Parte superior (techo) de la distribuidora de caudales

Se observa una estructura de concreto, de dimensiones 5,50 m y 4,40 m, con una losa de concreto de 0,22 m de espesor; asimismo se observa un orificio ovoidal de diámetros variables entre 0,70 m y 0,80 m, alrededor del cual sobresalen 15 fierros corrugados de 3/8" de diámetro tal como se muestran en las imágenes siguientes:

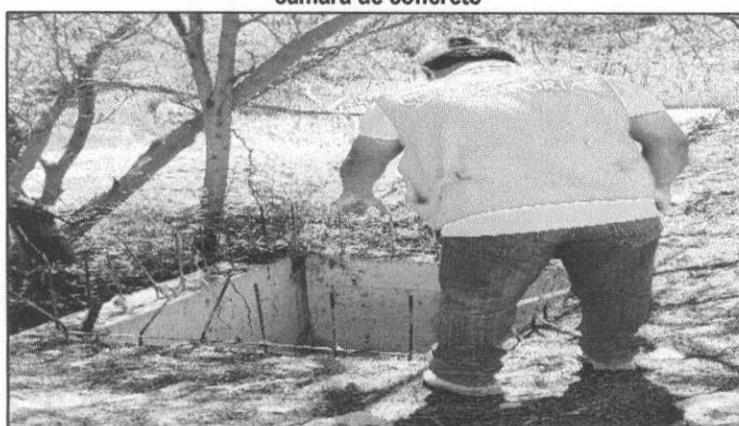
Imagen n.º 20
cámara de concreto

En el centro poblado de Vizcas, con coordenada de ubicación UTM WGS 84 (484543 E; 8394493 N), se consigue observar una caja de concreto armado, el cual tiene por dimensiones 1,62 m de ancho por 2,06 m de largo (medida exterior), con un ancho del muro 0,20 m. Así también, se observa que la estructura no cuenta con losa superior, ni tapa metálica, teniendo expuestos a la intemperie los fierros de armadura, como se muestra a continuación:

De la visita de inspección no se consigue observar:

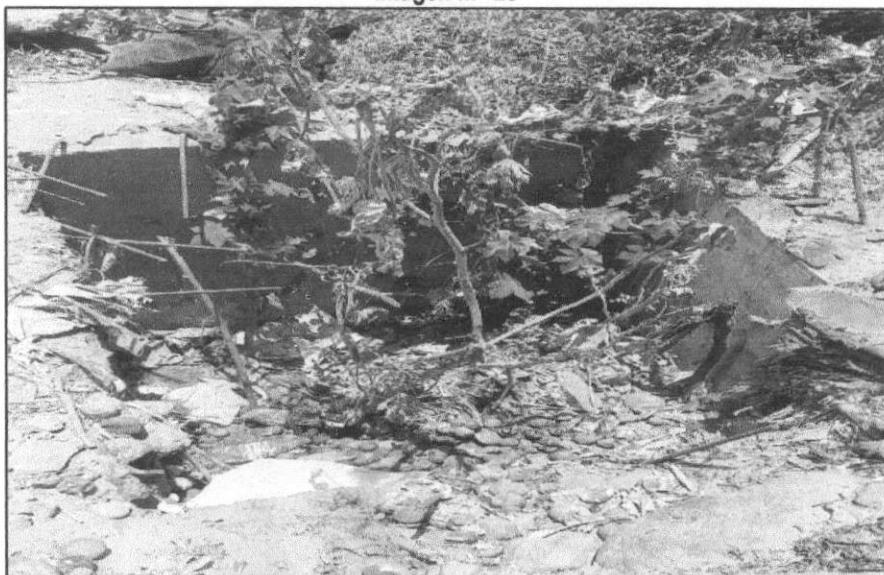
Imagen n.º 23

En la Panamericana Sur, altura del centro poblado de San Antonio, en la coordenada (478286 E; 8390614 N), se consigue observar una caja de concreto armado, el cual tiene por dimensión 1,48 m por 1,22 m (medidas interiores), siendo el ancho del muro 0,20 m, con fierros expuestos a la intemperie, dicha estructura se hallaba sin techar, sin tapa metálica, como se observa en la siguiente imagen:

No se observa:

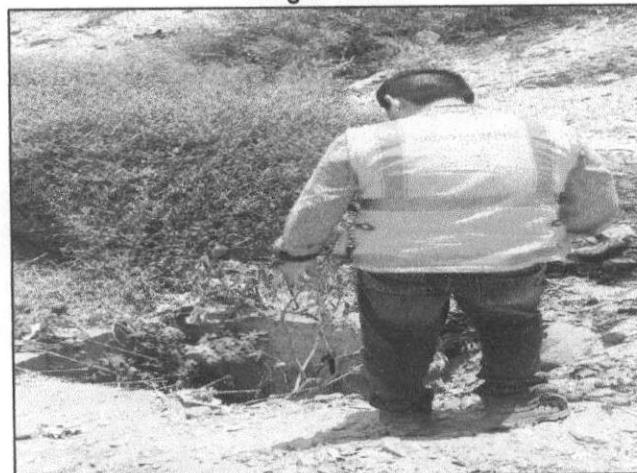
Imagen n.º 24

No se observa:
