**INFORME DE CONTROL ESPECÍFICO
Nº 018-2023-2-0418-SCE**

**SERVICIO DE CONTROL ESPECIFICO A HECHOS CON
PRESUNTA IRREGULARIDAD A MUNICIPALIDAD
DISTRITAL DE LONGOTEA**

**EJECUCIÓN DE LA OBRA: "MEJORAMIENTO DEL
SERVICIO EDUCATIVO DE LA INSTITUCIÓN
EDUCATIVA DE NIVEL PRIMARIO N° 81946 CESAR
VALLEJO DEL CENTRO POBLADO SAN VICENTE DE
PAUL, DISTRITO LONGOTEA-BOLÍVAR-LA LIBERTAD"**

**LA LIBERTAD - PERÚ
23 DE AGOSTO DE 2023**

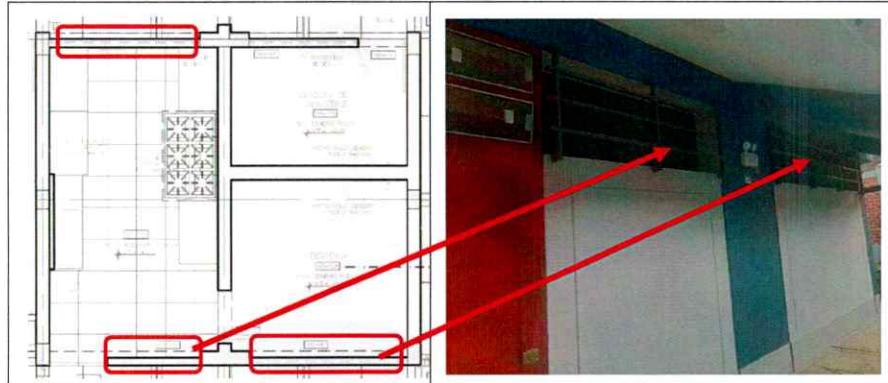
Cuadro n.º 6
Detalle de la ubicación de ventanas de listones de madera, en el módulo 8

⁹ Plano denominado: Arquitectura, Planimetría de plantas - Plano Desarrollo módulo 08 y Arquitectura - Planimetría detalles - Detalles de puertas y ventanas

Al respecto, es necesario mencionar que, la partida en mención tiene un costo directo S/ 1 057,83 el cual ha sido considerado en la valorización n.º 13 (**Apéndice n.º 29**) de la ejecución de la obra y cobrado por el Contratista en su totalidad mediante Comprobantes de Pago n.ºs 799, 799 (Detracción), 800, 800 (Detracción), 801 y 801 (Detracción), todos de 12 de diciembre de 2022 (**Apéndice n.º 30**).

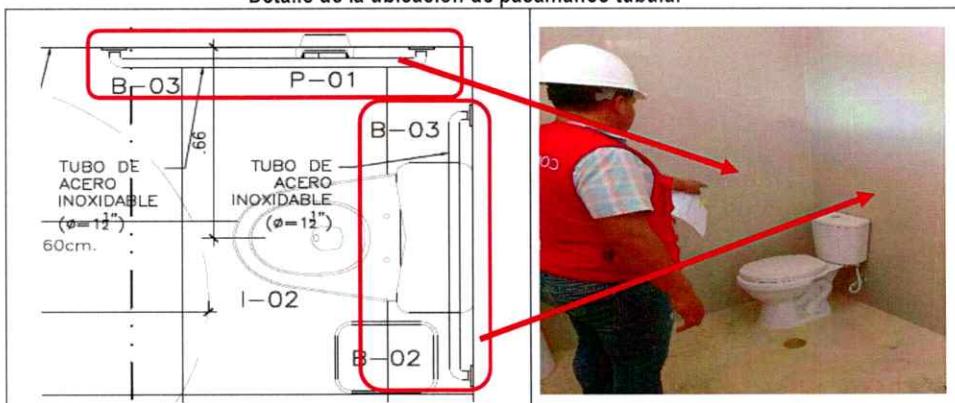
Cuadro n.º 7
Detalle de la ubicación de pasamanos tubular

Esta partida comprende el suministro e instalación pasamanos tubular de acero inoxidable en los SS.HH., con la finalidad de facilitar la movilidad de las personas, **en especial de las personas discapacitadas**, con código B-03, de tal como se detalla en las láminas D-11, D-12, D-13, D-14, D-15 y D-16 (**Apéndice n.º 31**) de los planos del expediente técnico¹⁰; sin embargo, durante la inspección física realizada del 13 al 15 de julio de 2023 (**Apéndice n.º 5**), la Comisión de Control constató que no se instaló los pasamanos en la parte superior en los inodoros; máxime, se observó que no se ejecutó trabajos de perforaciones en el zócalo de porcelanato para su instalación, evidenciando la no ejecución de dicha partida, como se muestra:

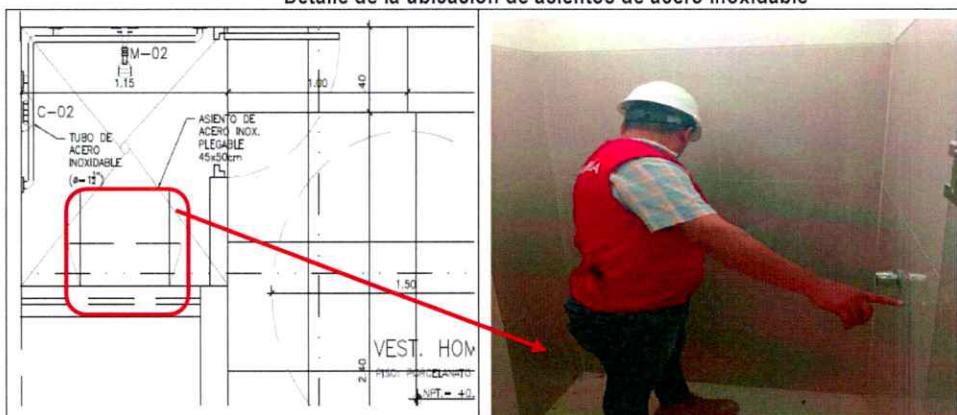
Cuadro n.º 8
Detalle de la ubicación de asientos de acero inoxidable

Esta partida comprende el suministro e instalación de dos (02) asientos de acero inoxidables, colocados en el interior de la ducha del ambiente vestidores de los SS. HH de damas y varones del moduló 06, tal como se detalla en la lámina D-13 (**Apéndice n.º 31**) del plano del expediente técnico¹¹; sin embargo, durante la inspección física realizada del 13 al 15 de julio de 2023 (**Apéndice n.º 5**), la Comisión de Control constató que no se realizó el equipamiento con los asientos, evidenciando la no ejecución de dicha partida, como se muestra:

Al respecto, es necesario mencionar que, la partida en mención tiene un costo directo S/581.62 el cual ha sido considerado en la valorización n.º 13 de la ejecución de la obra (**Apéndice n.º 29**) y cobrado por el Contratista en su totalidad mediante Comprobantes de Pago n.ºs 799, 799 (Detracción), 800, 800 (Detracción), 801 y 801 (Detracción), todos de 12 de diciembre de 2022 (**Apéndice n.º 30**).

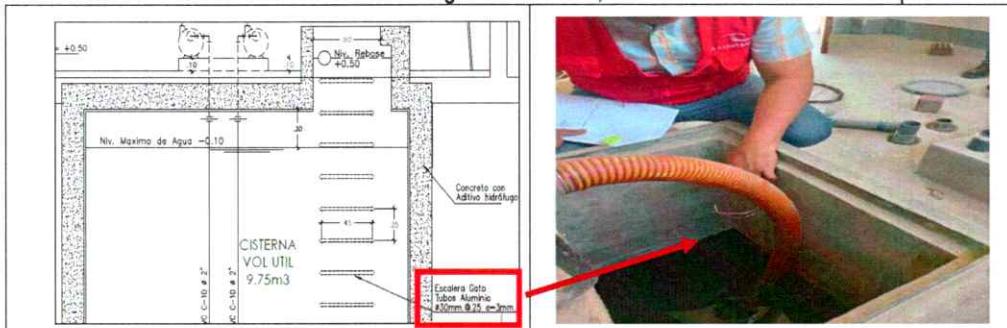
Cuadro n.º 9

Esta partida comprende el suministro e instalación de una escalera de gato con peldaños de tubo de aluminio hasta el fondo de cisterna, empotrada en la parte interna de cisterna, ubicada al interior del módulo de cuarto de máquinas, tal como se detalla en las láminas IS-20, IS-21 y IS-22 (**Apéndice n.º 32**) y D-72 (**Apéndice n.º 33**) de los planos del expediente técnico¹²; sin embargo, durante la inspección física realizada del 13 al 15 de julio de 2023 (**Apéndice n.º 5**), la Comisión de Control constató que no se realizó el suministro e instalación; máxime, se observó que no se ejecutó trabajos de perforaciones en las muros para su instalación, evidenciando la no ejecución de dicha partida, como se muestra:

Detalle de la ubicación de escalera de gato en cisterna, en el módulo de cuarto de maquinas

Al respecto, es necesario mencionar que, la partida en mención tiene un costo directo S/417.07 el cual ha sido considerado en la valorización n.º 13 de la ejecución de la obra (**Apéndice n.º 29**) y cobrado por el Contratista en su totalidad mediante Comprobantes de Pago n.ºs 799, 799 (Detracción), 800, 800 (Detracción), 801 y 801 (Detracción), todos de 12 de diciembre de 2022 (**Apéndice n.º 30**).

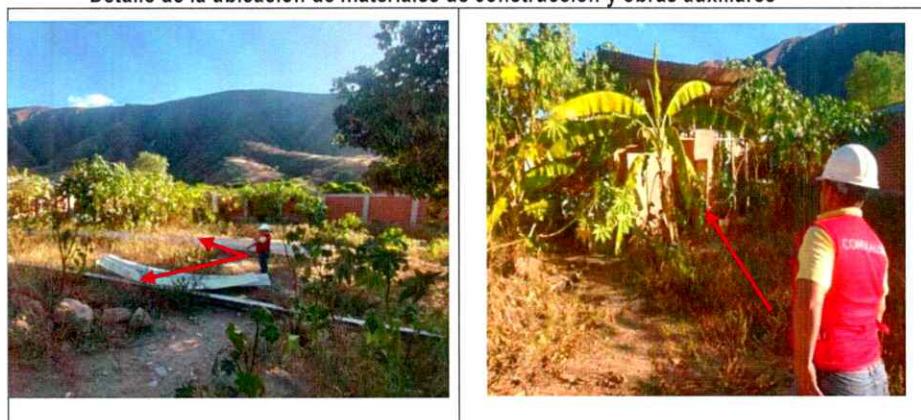
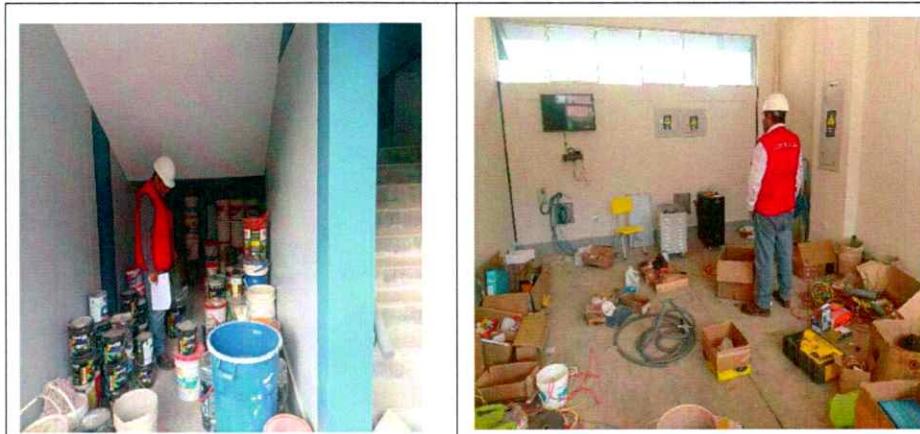
Cuadro n.º 10

Detalle de la ubicación de materiales de construcción y obras auxiliares

Al respecto, es necesario mencionar que, la partida en mención tiene un costo directo S/3 424.16 el cual ha sido considerado en las valorizaciones n.º 12 (**Apéndice n.º 34**) y 13 (**Apéndice n.º 29**) de la ejecución de la obra y cobrado por el Contratista en su totalidad mediante Comprobantes de Pago n.ºs 706, 706 (Detracción), 707, 707 (Detracción), 708, 708 (Detracción) (**Apéndice n.º 35**) todos de 7 de noviembre de 2022 y Comprobantes de Pago n.ºs 799, 799 (Detracción), 800, 800 (Detracción), 801 y 801 (Detracción) todos de 12 de diciembre de 2022 (**Apéndice n.º 30**), respectivamente.

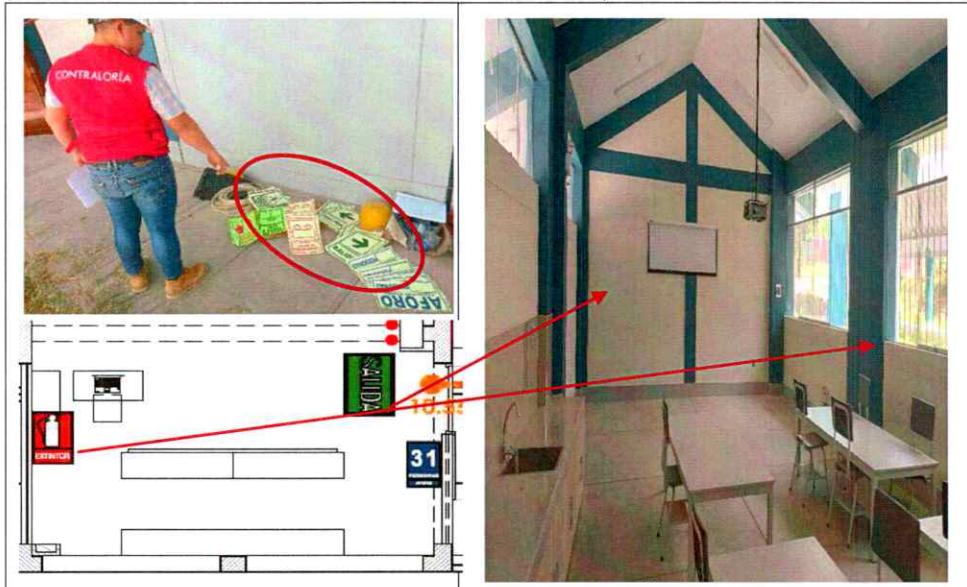
Cuadro n.º 11
Detalle de la ubicación de señalización, en el módulo 7

Al respecto, es necesario mencionar que, las partidas en mención, ascienden a un costo directo de S/1 897.26 y han sido consideradas en la valorización n.º 13 de la ejecución de la obra (**Apéndice n.º 29**) y cobrado por el Contratista en su totalidad mediante Comprobantes de Pago n.ºs 799, 799 (Detracción), 800, 800 (Detracción), 801 y 801 (Detracción), todos de 12 de diciembre de 2022 (**Apéndice n.º 30**).

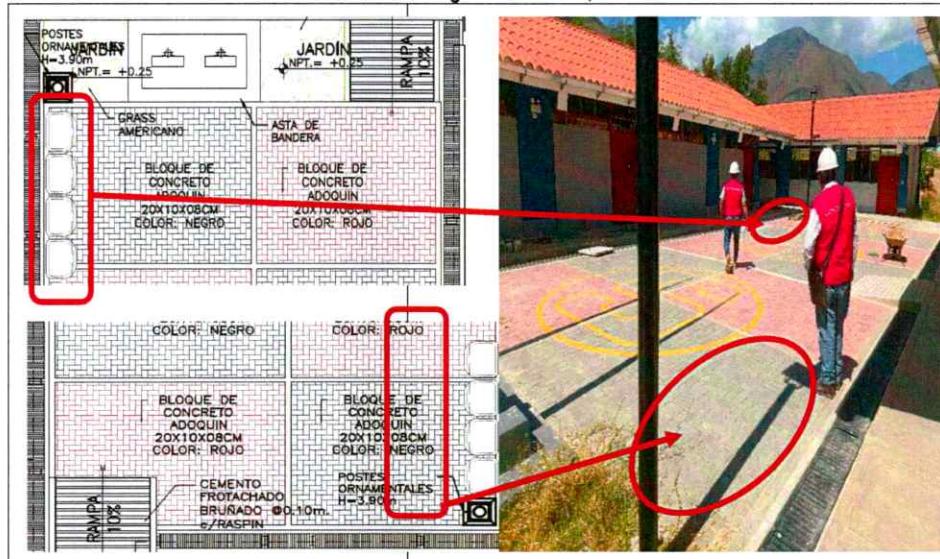
Cuadro n.º 12
Detalle de la ubicación de basureros ecológicos de 150 lt, en zona de socialización n.º 02

Al respecto, es necesario mencionar que, la partida en mención, tiene un costo directo de S/4 457.28 la cual ha sido considerado en la valorización n.º 13 de la ejecución de la obra (**Apéndice n.º 29**) y cobrado por el Contratista en su totalidad mediante Comprobantes de Pago n.ºs 799, 799 (Detracción), 800, 800 (Detracción), 801 y 801 (Detracción), todos de 12 de diciembre de 2022 (**Apéndice n.º 30**).

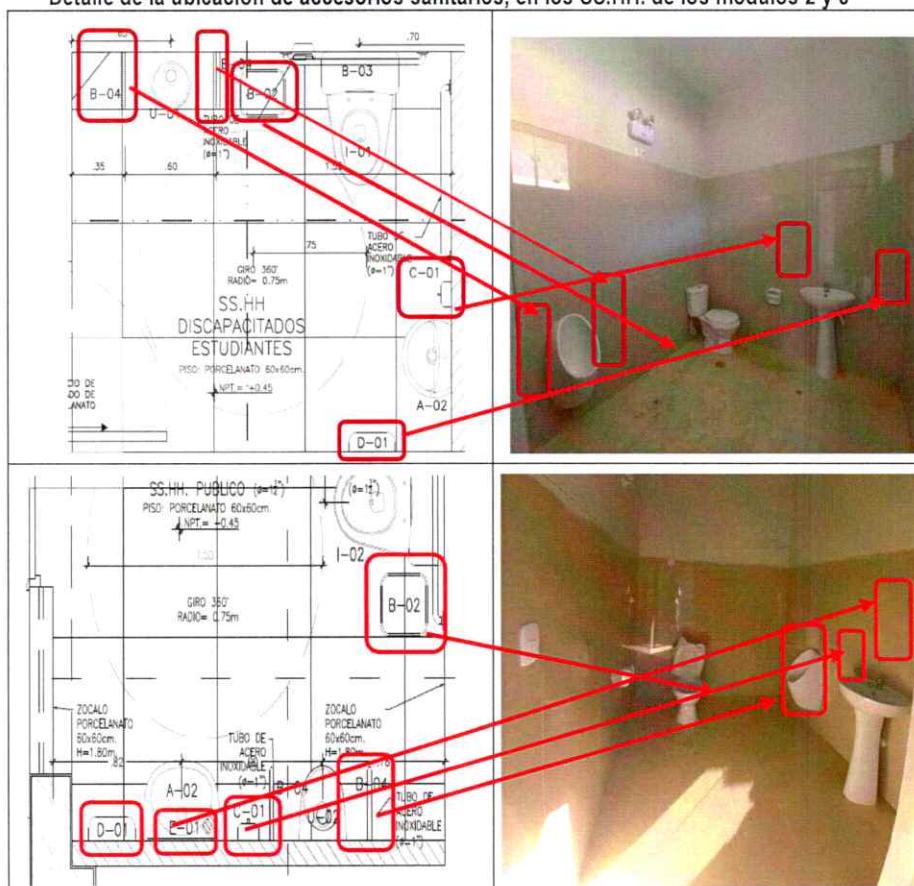
Cuadro n.º 13

Detalle de la ubicación de accesorios sanitarios, en los SS.HH. de los módulos 2 y 8

Al respecto, es necesario mencionar que, la partida en mención, tiene un costo directo de S/10 963.58, las cuales han sido considerado en la valorización n.º 13 de la ejecución de la obra (**Apéndice n.º 29**) y cobrado por el Contratista en su totalidad mediante Comprobantes de Pago n.ºs 799, 799 (Detracción), 800, 800 (Detracción), 801 y 801 (Detracción), todos de 12 de diciembre de 2022 (**Apéndice n.º 30**).

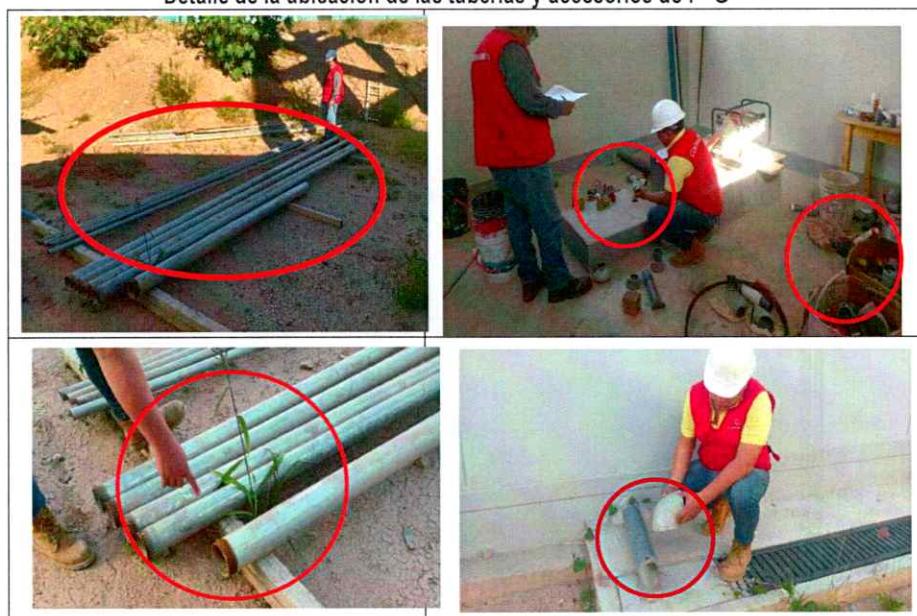
Cuadro n.º 14
Detalle de la ubicación de las tuberías y accesorios de F° G°

De lo anterior se constató que no se realizó la instalación de la tubería y accesorios de F° G°, encontrándose en el interior y exterior del cuarto de máquinas dicha tubería y accesorios; máxime, se observó que no presentan vestigios de haberse utilizado, tal como se muestra:

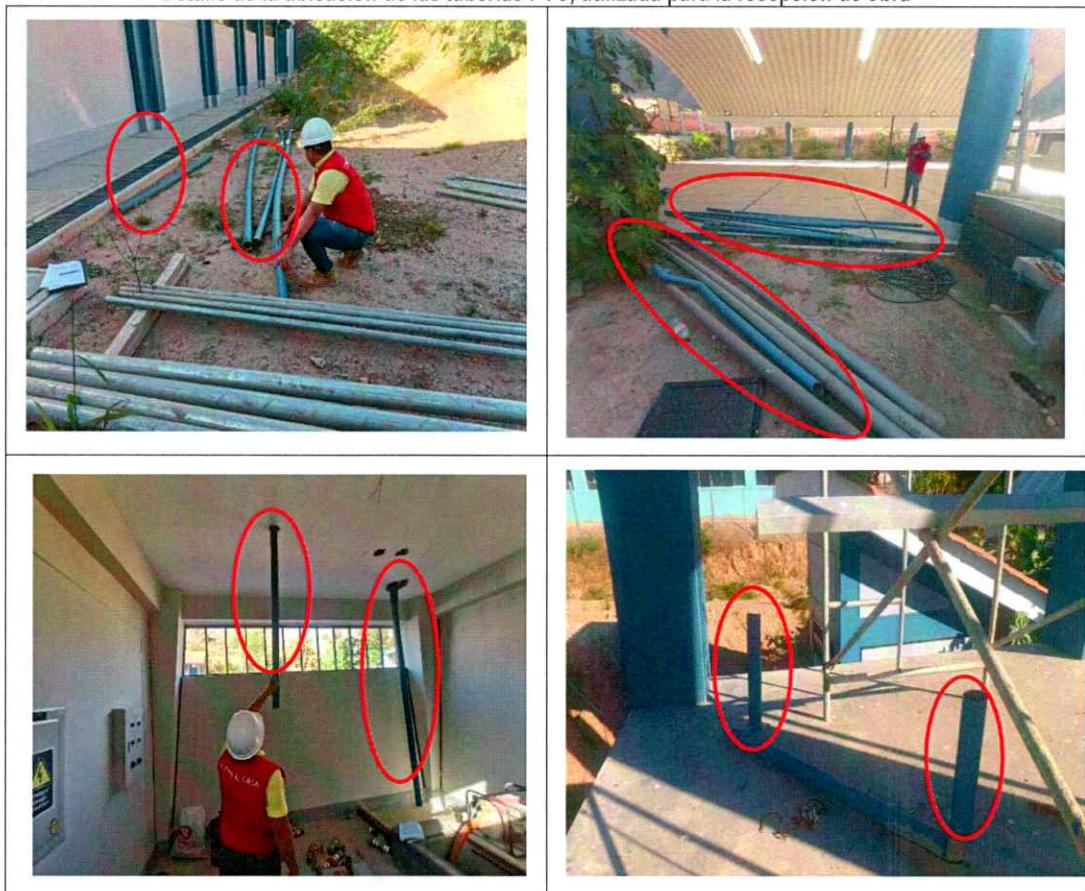
Cuadro n.º 15
Detalle de la ubicación de las tuberías PVC, utilizada para la recepción de obra

Ante ello, también se observó que, en el interior y exterior del cuarto de máquinas existe tubería de PVC montada y desmontada, de la cual parte de ella se encontró recubierta con pintura; por lo que, se precisa que dicha tubería de PVC fue la misma que el contratista utilizó y el Comité de Recepción de obra constató durante la recepción de obra, tal y como se muestra:

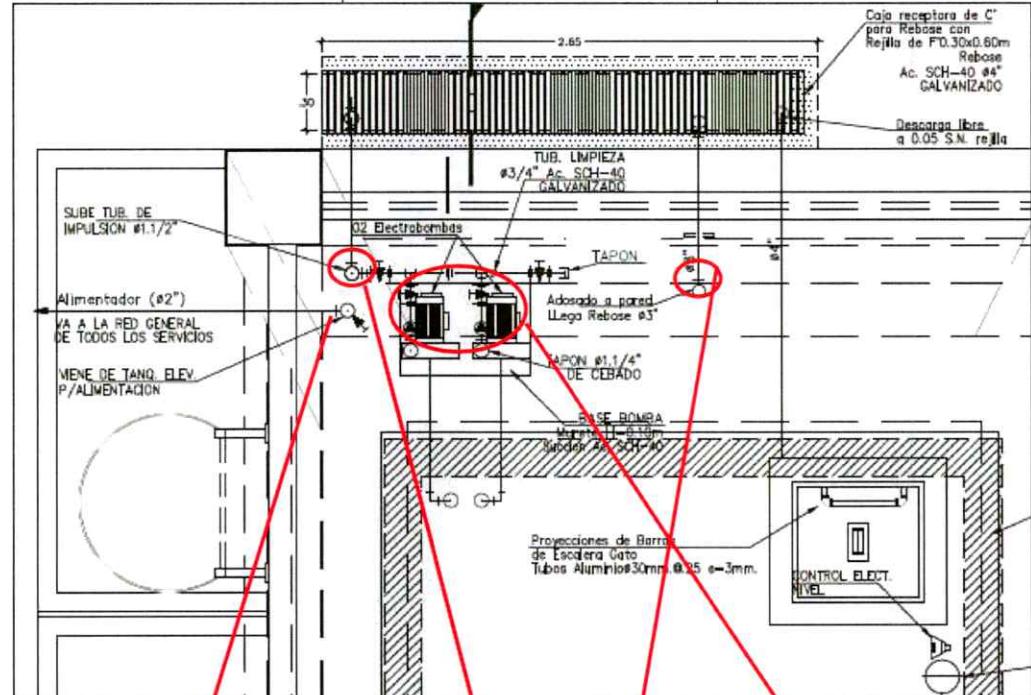
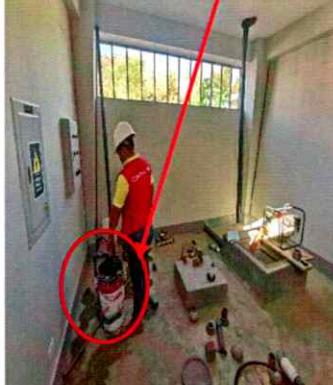
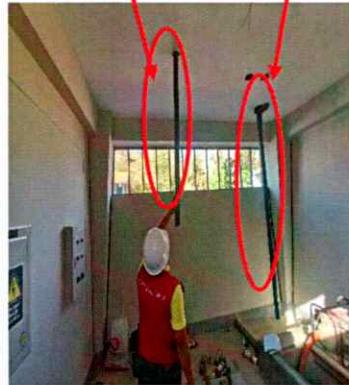
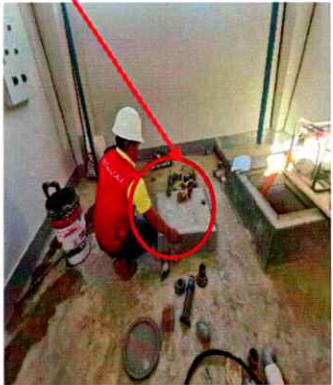
Cuadro n.º 16
Ubicación de las partidas no ejecutadas, respecto a la tuberías y accesorios de Fº Gº de cisterna y tanque elevado

<p><i>f b. l. Qui</i></p> <p>La línea de ingreso de la red externa a la cisterna, es de tubería es de PVC y no se instaló tuberías de Fº Gº, en conformidad a las láminas IS-21 y IS-22, del plano de detalle de cisterna y tanque elevado.</p>	<p>La instalación de la tubería de impulsión del reservorio de 1 ½" y tubería de rebose de 3" de Fº Gº, no se instaló, tal como se evidencia en las láminas IS-21 y IS-22, del plano de detalle de cisterna y tanque elevado; además se precisa que, dicha tubería es de PVC.</p>	<p>No se instaló las dos (2) motobombas; de igual forma, no se ha ejecutado trabajos de perforaciones para anclaje de motobombas, en conformidad a las láminas IS-21 y IS-22, del plano de detalle de cisterna y tanque elevado.</p>

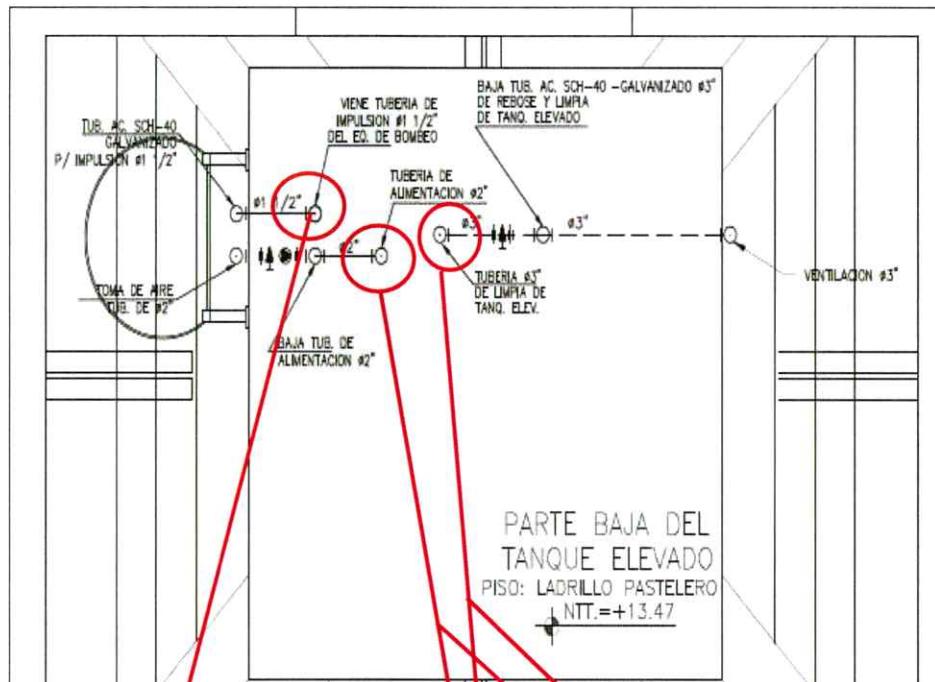
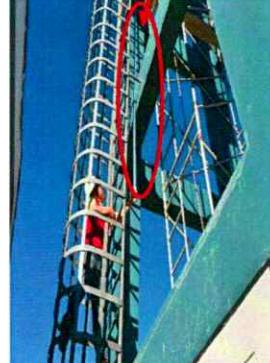
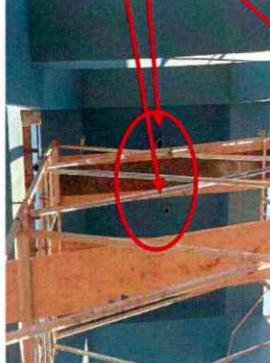
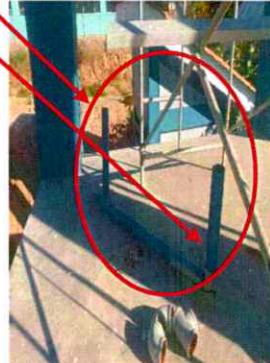
<p>DIB. AC. SCH-40 GALVANIZADO P/ IMPULSION #1 1/2"</p> <p>VIENTE TUBERIA DE IMPULSION #1 1/2" DEL ED. DE BOMBEO</p> <p>TUBERIA DE ALIMENTACION #2"</p> <p>BAJA TUB. DE ALIMENTACION #2"</p> <p>TUBERIA DE AUMENTACION #2"</p> <p>BAJA TUB. AC. SCH-40 -GALVANIZADO #3" DE REBOSE Y LIMPIA DE TANQ. ELEVADO</p> <p>TUBERIA #3" DE LIMPIA DE TANQ. ELEV.</p> <p>VENTILACION #3"</p> <p>PARTE BAJA DEL TANQUE ELEVADO PISO: LADRILLO PASTELERO NTT.=+13.47</p>

<p>La línea de impulsión del equipo de bombeo de 1 ½" de Fº Gº, no se instaló en conformidad a las láminas IS-21 y IS-22, del plano de detalle de cisterna y tanque elevado; además se precisa que, dicha tubería es de PVC.</p> <p>La instalación de la tubería de alimentación de 2" y tubería de rebose de 3" de Fº Gº que baja, no se instaló, tal como se evidencia en las láminas IS-21 y IS-22, del plano de detalle de cisterna y tanque elevado.</p> <p>La instalación de la tubería de alimentación de 2" y tubería de rebose de 3" de Fº Gº que baja, no se instaló, tal como se evidencia en las láminas IS-21 y IS-22, del plano de detalle de cisterna y tanque elevado; además se precisa que, dicha tubería que se aprecia es de PVC.</p>

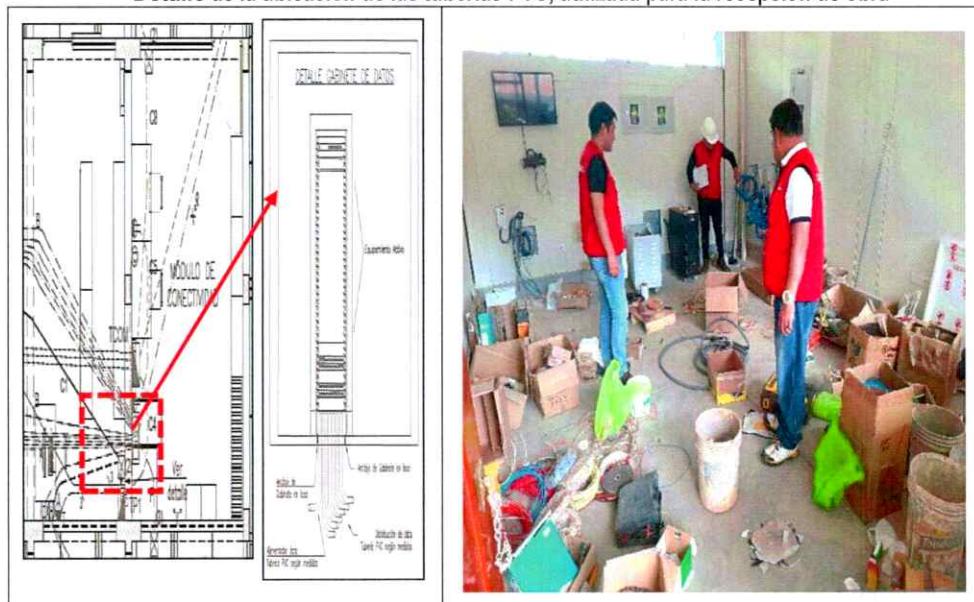
Cuadro n.º 17
Detalle de la ubicación de las tuberías PVC, utilizada para la recepción de obra

Como se indicó, no se realizó la instalación rack para red de datos, patch panel, red satelital de internet, encontrándose en el interior del ambiente de conectividad, todos los cables de internet expuestos; máxime, se observó que no presentan vestigios de haberse utilizado, debido a que los cables de internet no cuentan con RJ45 para instalarse en el patch panel, como se muestra a continuación:

Al respecto, es necesario mencionar que, de las partidas en mención, se tiene un costo directo de S/8 941.57, las cuales han sido consideradas en la valorización n.º 13 de la ejecución de la obra (**Apéndice n.º 29**) y cobrado por el Contratista en su totalidad mediante Comprobantes de Pago n.ºs 799, 799 (Detracción), 800, 800 (Detracción), 801 y 801 (Detracción), todos de 12 de diciembre de 2022 (**Apéndice n.º 30**).

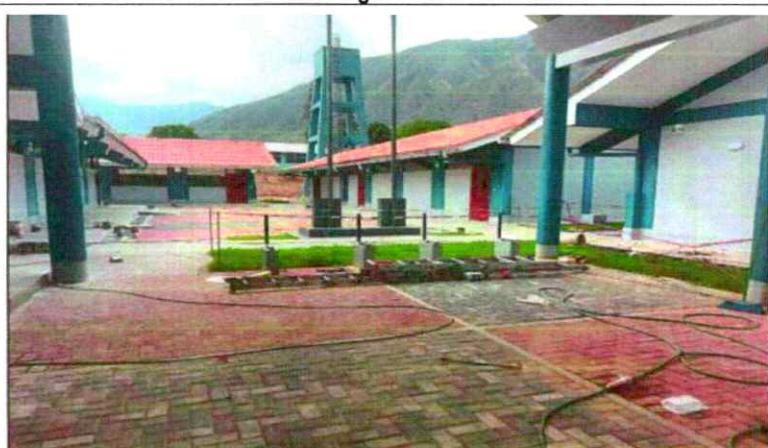
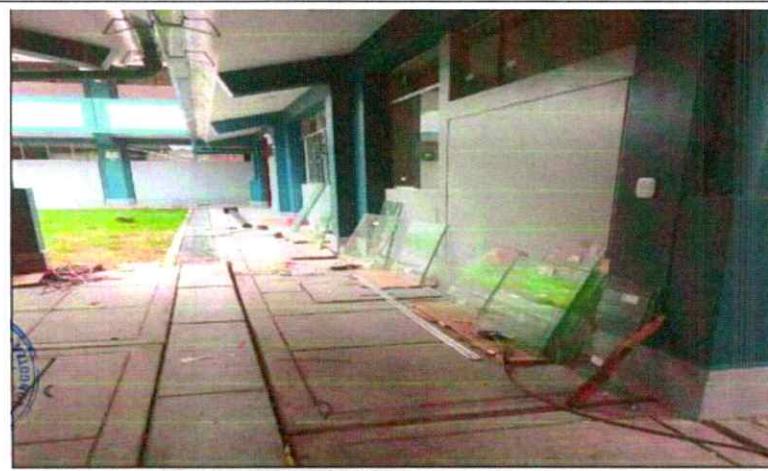
Panel fotográfico n.º 1

Luego del recorrido dentro de las instalaciones de la Obra la Comisión en conjunto establece que la OBRA ESTA INCONCLUSA, de acuerdo a las exigencias estipuladas en los planos y el Expediente Técnico aprobado y sus modificaciones, evaluándose además partidas defectuosamente ejecutadas, tal como se muestra en el panel fotográfico anexo adjunto.

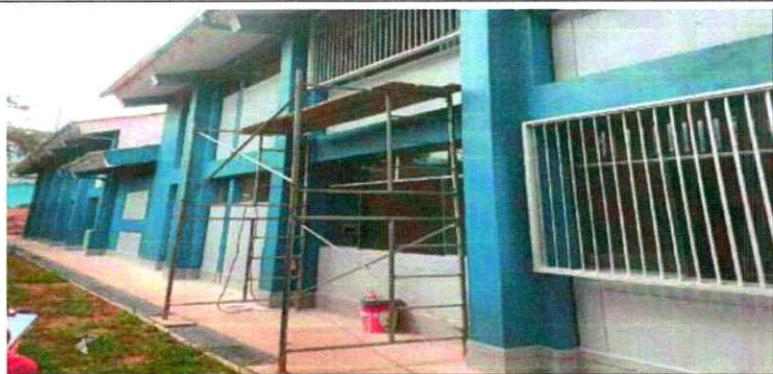
FOTO N° 07: FALTA INSTALACION DE PROTECTORES Y VIDRIOS EN VENTANA. 06/01/2023

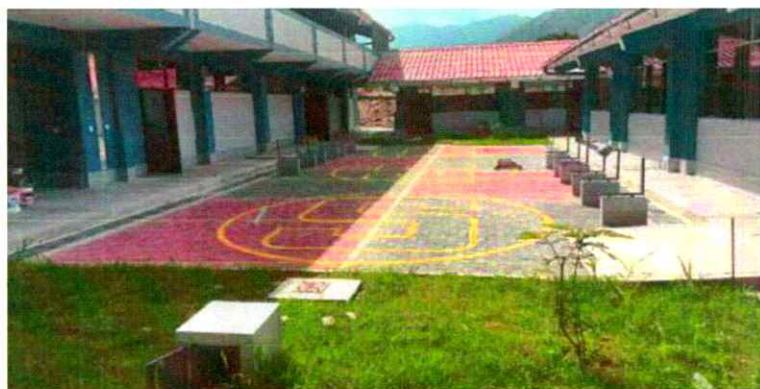
FOTO N° 11: FALTA SUMINISTRO Y COLOCACION DE BANCAS. 06/01/2023

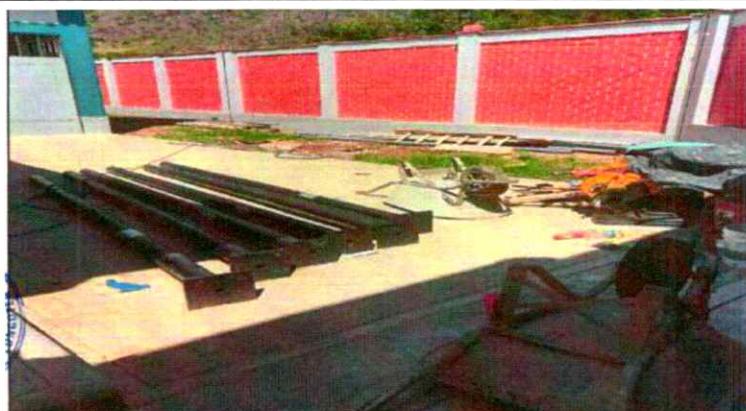
FOTO N° 14: FALTA HABILITACION EN ZONA DE BICICLETAS E INSTALACION DE POSTES METALICOS. 06/01/2023

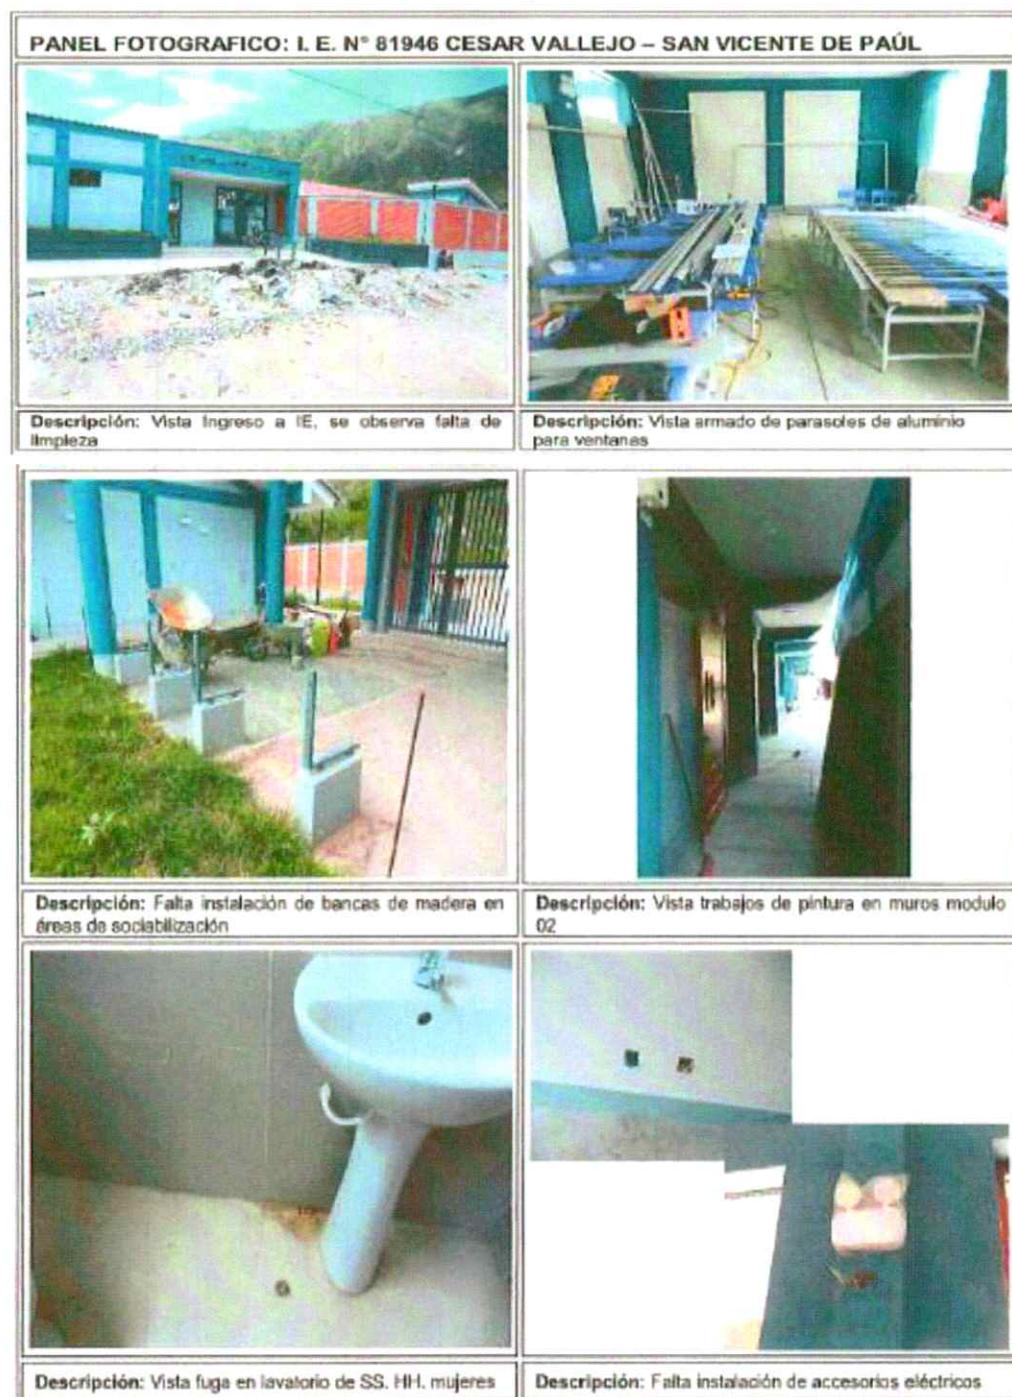
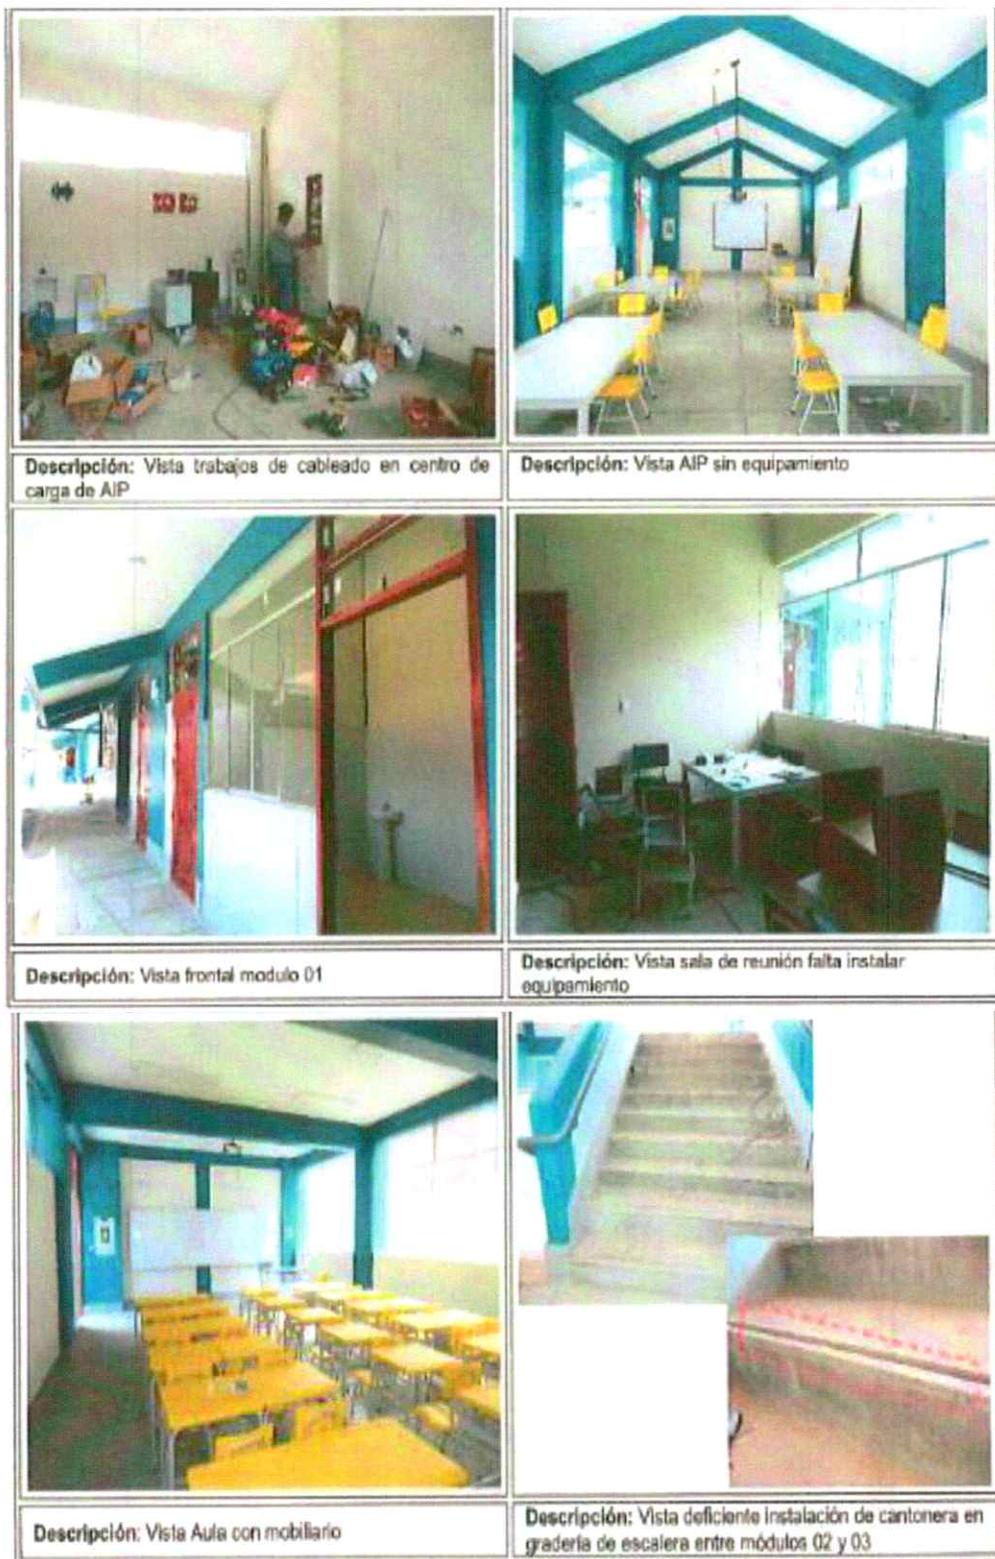
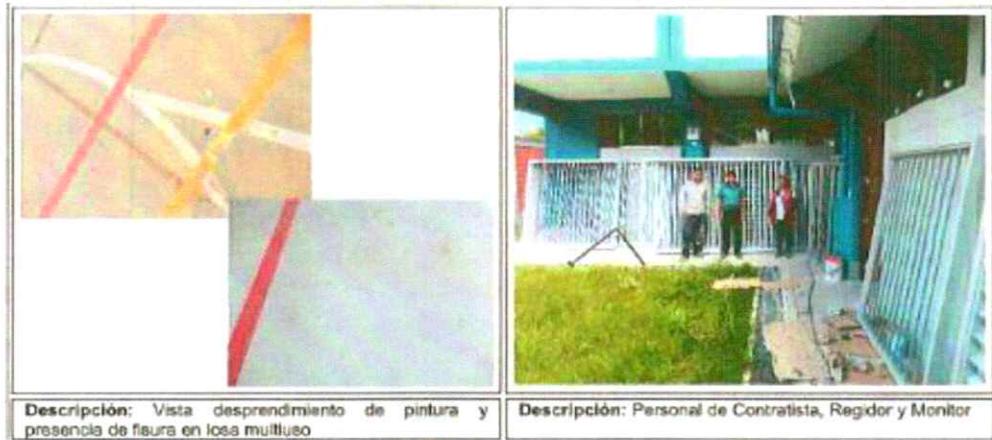
Panel fotográfico n.º 2

Observación:
Durante la visita realizada se observa: falta de sello en juntas de dilatación; desprendimiento de pintura en jardineras, losa multiusos, asta de bandera, muros; falta instalación de mobiliario y equipamiento; falta instalación de bancas de madera en áreas exteriores; fisura en pisos; fugas en aparatos sanitarios en servicios higiénicos; falta instalación de accesorios eléctricos y luminarias; deficiente pintado de muros interiores y exteriores; desnivel en adoquinado de área de sociabilización; rejillas desniveladas; trabajos de instalación de tubería pvc en tanque elevado sin embargo el expediente técnico indica tub_de_fg"; se realizan trabajos de instalación de parasoles en ventanas; falta de limpieza de obra.

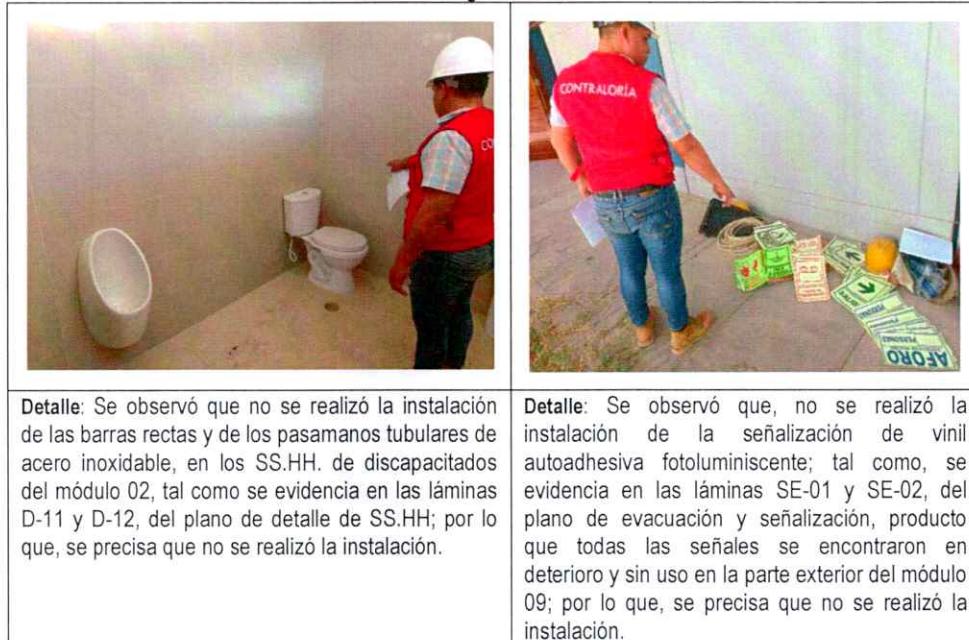
Panel fotográfico n.º 3

Ante la comunicación realizada por alcalde de la Municipalidad Distrital de Longotea, los representantes del OCI de la Municipalidad Provincial de Bolívar realizaron una visita a la Obra, dejándose constancia en Acta de Inspección Física n.º 001-2023-SCE-COLEGIO CÉSAR VALLEJO del 13 al 15 de julio de 2023 (**Apéndice n.º 5**), algunas partidas que no fueron ejecutadas, conforme se detalló en el **SEGUNDO** punto de la presente acta; así como, trabajos inconclusos, en los SS. HH. de los módulos 01, 02, 06 y 08, en cisterna y tanque elevado, en ambiente de conectividad del moduló 5 y en los diversos ambientes de los módulos de la infraestructura educativa, lo indicado se muestra algunas fotografías:

<p>Detalle: Se observó que, los cables de internet considerados para la conexión a la red data, no cuentan con la instalación de toma de RJ45; de igual forma, no se instaló la red satelital de internet; asimismo, no se encontró el rack para red de datos y el patch panel.</p>

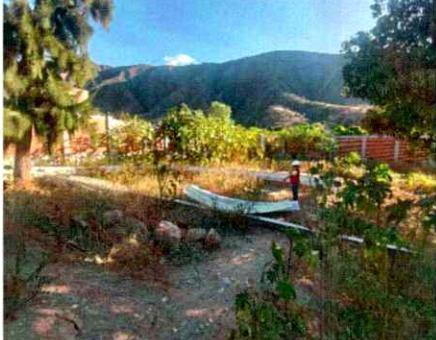
<p>Detalle: Se observó que, no se realizó la disposición final o eliminación definitiva de materiales excedentes provenientes de la ejecución directa en la obra, producto que existen láminas de cobertura metálica de la losa deportiva.</p>

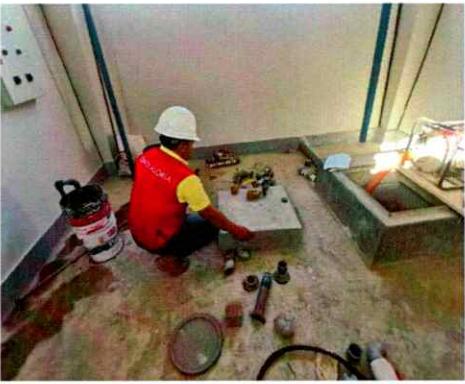
<p>Detalle: Se observó en el interior del cuarto de máquinas que, en el lugar donde estaba proyectado la instalación de dos (2) motobombas, no se ha ejecutado trabajos de perforaciones para anclaje de motobombas; de igual forma no se instaló dichas motobombas, en conformidad a las láminas IS-21 y IS-22, del plano de detalle de cisterna y tanque elevado</p>
