INFORME DE CONTROL ESPECÍFICO N° 062-2023-2-0432-SCE

**SERVICIO DE CONTROL ESPECIFICO A HECHOS CON
PRESUNTA IRREGULARIDAD A MUNICIPALIDAD
DISTRITAL DE AUCALLAMA**

**"PROCEDIMIENTO DE SELECCIÓN ADJUDICACIÓN
SIMPLIFICADA N.° 01-2022-CS/MDA-1 DENOMINADO
CREACIÓN DEL SERVICIO DE AGUA POTABLE Y
RED DE ALCANTARILLADO EN EL AA.HH. SAN JUAN
DE DIOS DE DISTRITO DE AUCALLAMA"**

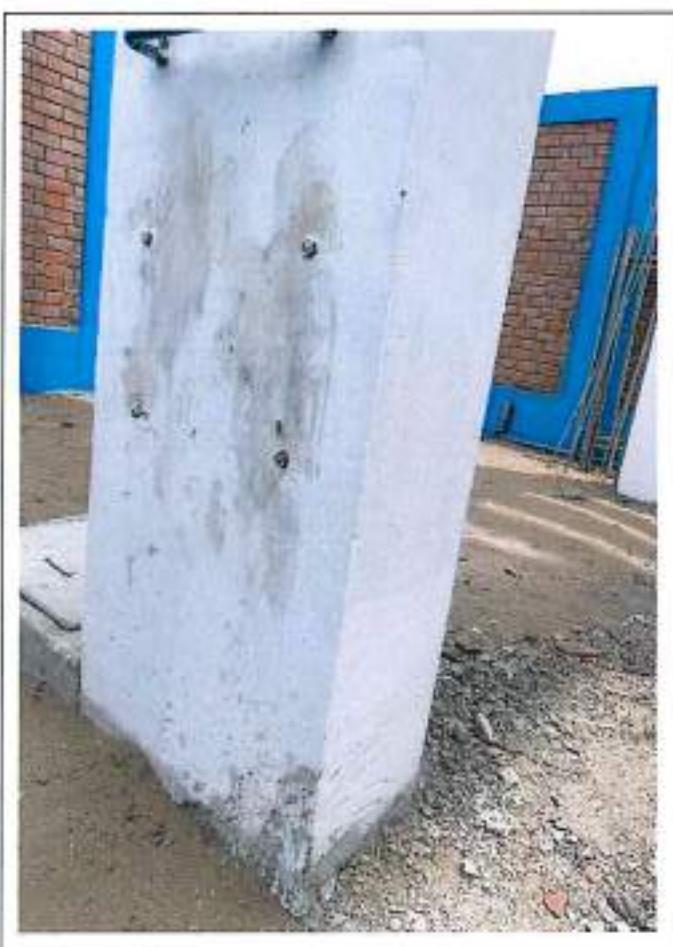
Imagen n.º 05

No se culminó la partida 02.02.07.01 Pintura al esmalte
de 2 manos

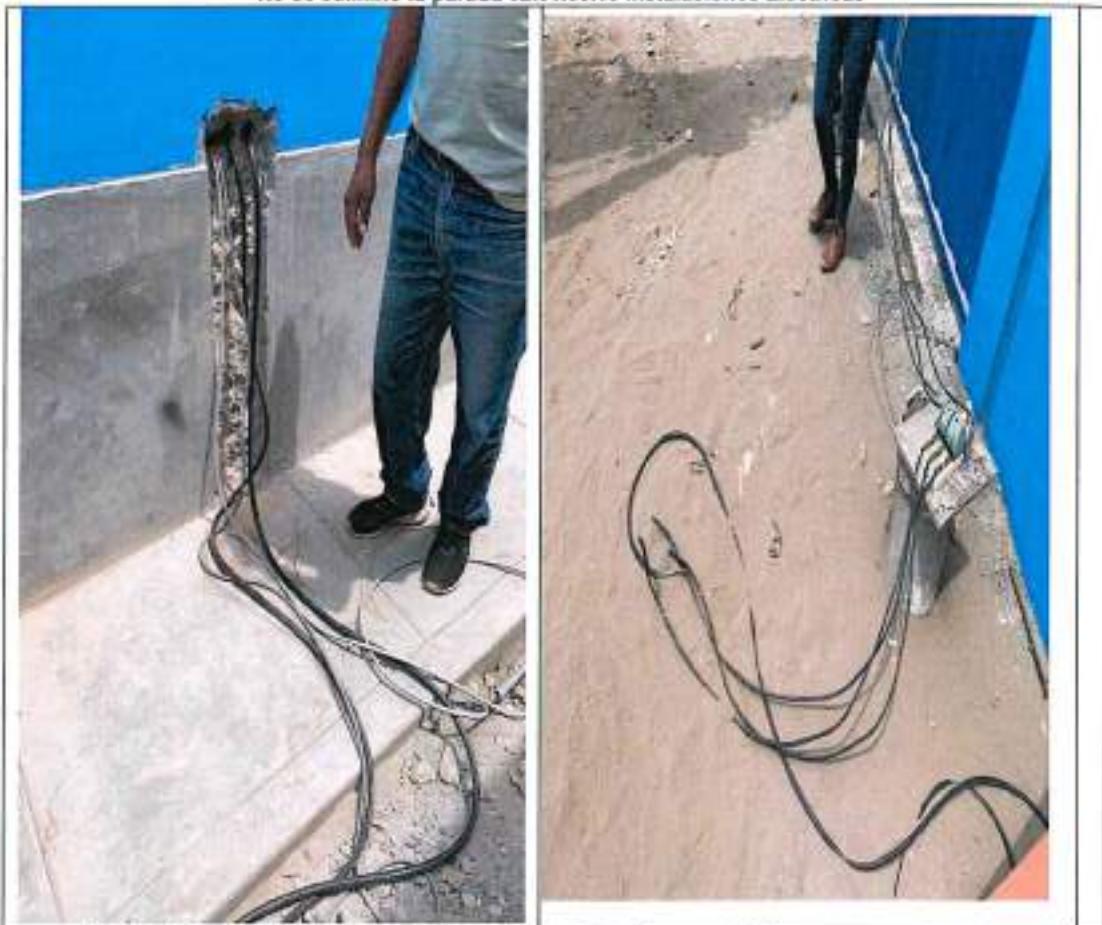
Imagen n.º 06

SE OBSERVA CABLES EXPUESTOS PRODUCIENDO QUE SE DETERIOREN ASI COMO
POSIBLES ACCIDENTE

No se culminó la partida 02.01.06.18 Instalaciones Eléctricas

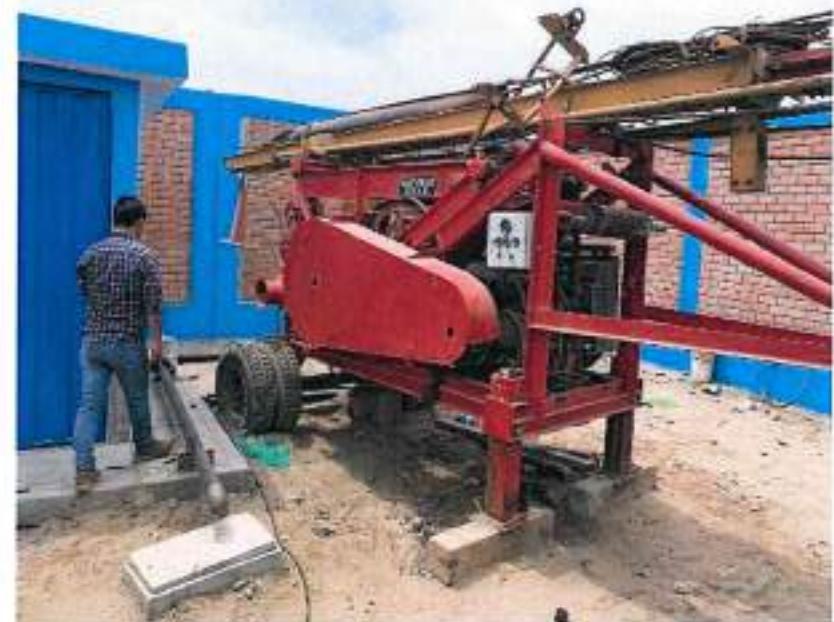
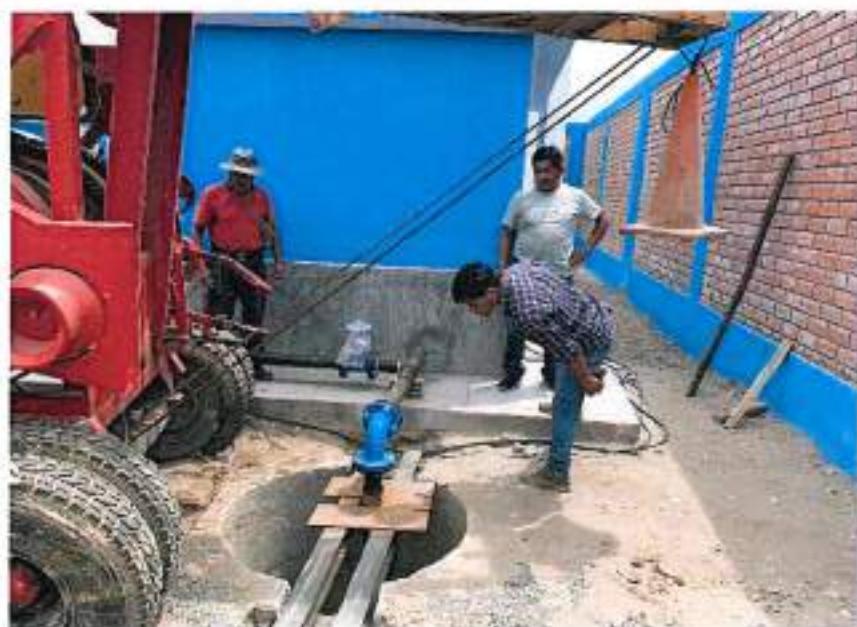
Imagen n.º 07 y 08

“(...) **TRANSPORTE MONTAJE Y DESMONTAJE DE EQUIPOS DE PERFORACION:**
SE OBSERVA QUE EL EQUIPO NO SE HA RETIRADO
(...)”

No se culminó la Partida 02.01.01.03 Transporte, montaje y desmontaje de equipo de perforación

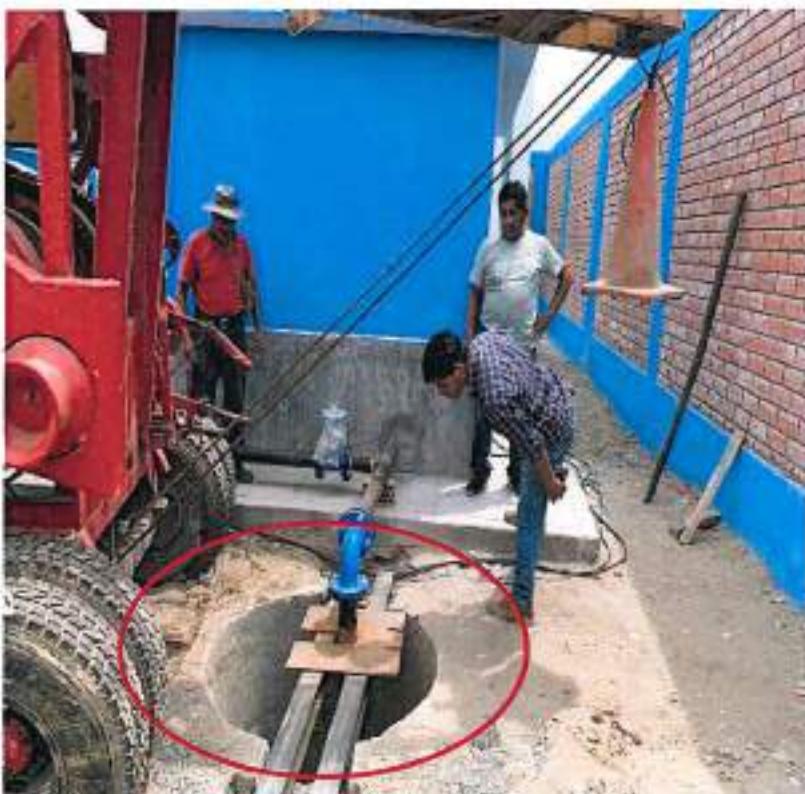
Imagen n.º 09

Asimismo, el hecho más relevante es que, no se ejecutaron las sub partidas 02.01.03.04 SELLO DE CONCRETO CIRCULAR DE LA BOCA DEL POZO y 02.01.03.05 PROTECCION DE LA BOCA DEL POZO, prueba de ello son las vistas fotográficas adjuntas al Informe n.º 015-2023/SGOPelUR/RFMV/MDA de 18 de enero de 2023 (Ver apéndice n.º 23) suscrita por el Sr. Ronald Frank Mora Vilca, Sub Gerente de Obras Públicas e Infraestructura Urbana y Rural como se muestra a continuación:

No se ejecutaron las Partidas 02.01.03.04 Sello de concreta circular de la boca del pozo y 02.01.03.05 Protección de la boca del pozo

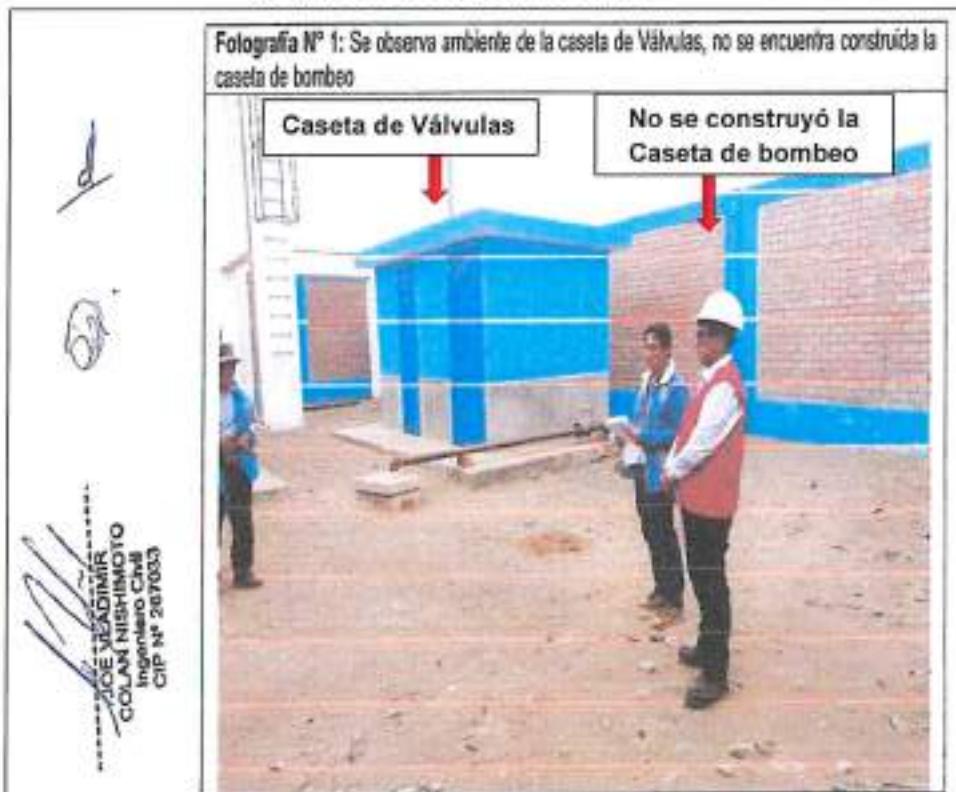
Imagen n.º 11

Además, se registró toma fotográfica de la caseta de válvulas para dejar constancia que a lado izquierdo de dicha estructura no existe ninguna caseta de bombeo, así como se muestra en la imagen siguiente:

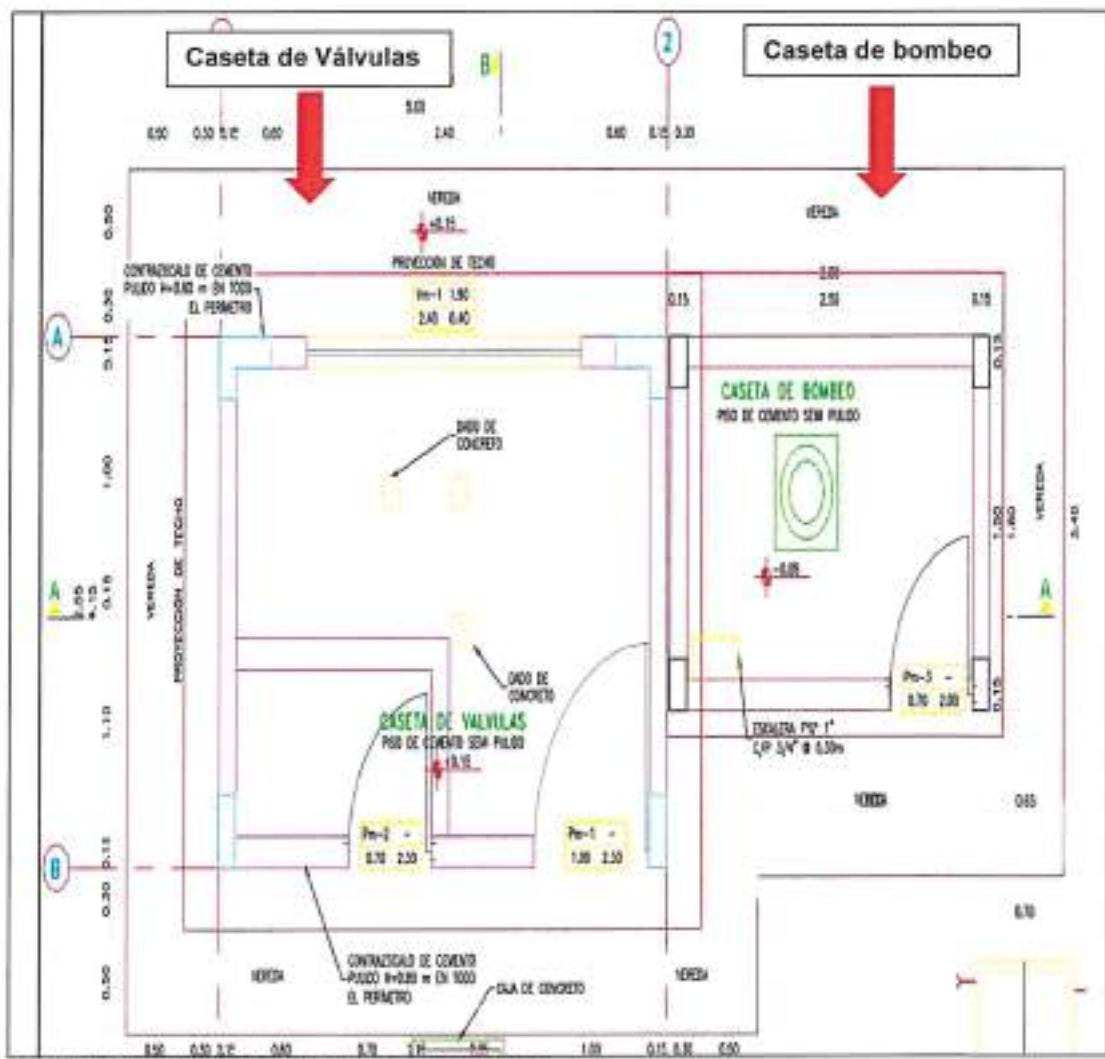
Imagen n.º 12

Fuente: *Plano PCV – 02 "Plano de arquitectura de casetas de válvulas"*.

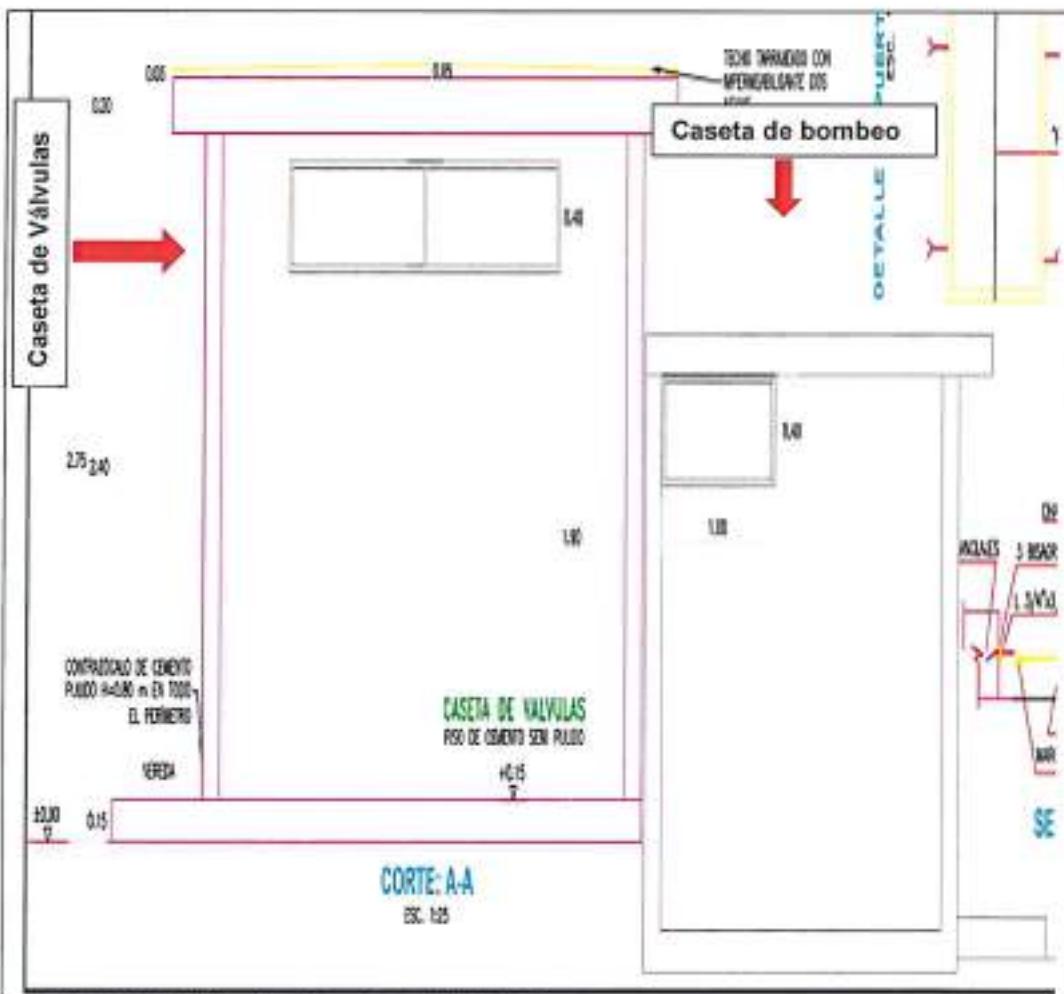
Imagen n.º 13

Plano en corte: AA y elevación de la Casetta de Bombeo a lado continuo izquierdo de la casetta de válvulas

Al revisar, el cuaderno de obra digital, se advierte que no existen anotaciones del residente solicitando la modificación y/o reubicación y/o deductivo de la estructura de la caseta de bombeo.

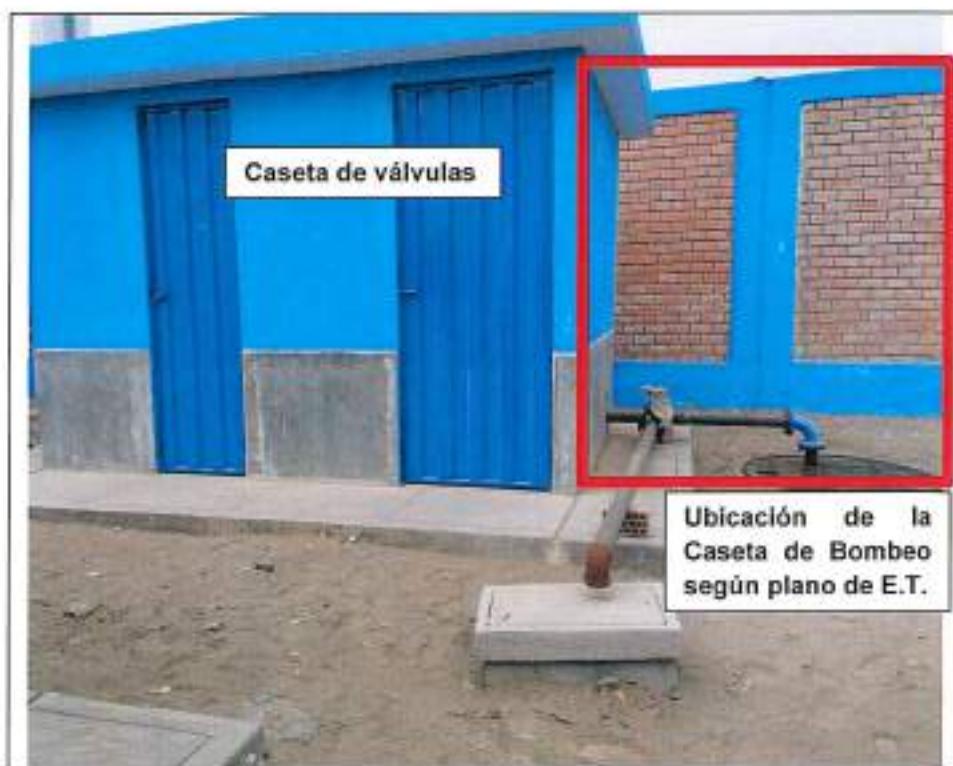
Imagen n.º 14

Es importante indicar que, si bien la obra se encuentra sin funcionamiento, al no construirse la caseta de bombeo conforme lo indicaba el expediente técnico de obra ha hecho que, el pozo tubular y el sistema de línea de impulsión queden expuestos a factores climatológicos (rayos UV, humedad y lluvias) produzcan el desgaste más acelerado debido a la oxidación, corrosión del acero y decoloración de la tubería de PVC.

Vista fotográfica de la caseta de válvulas y sistema de impulsión del pozo tubular

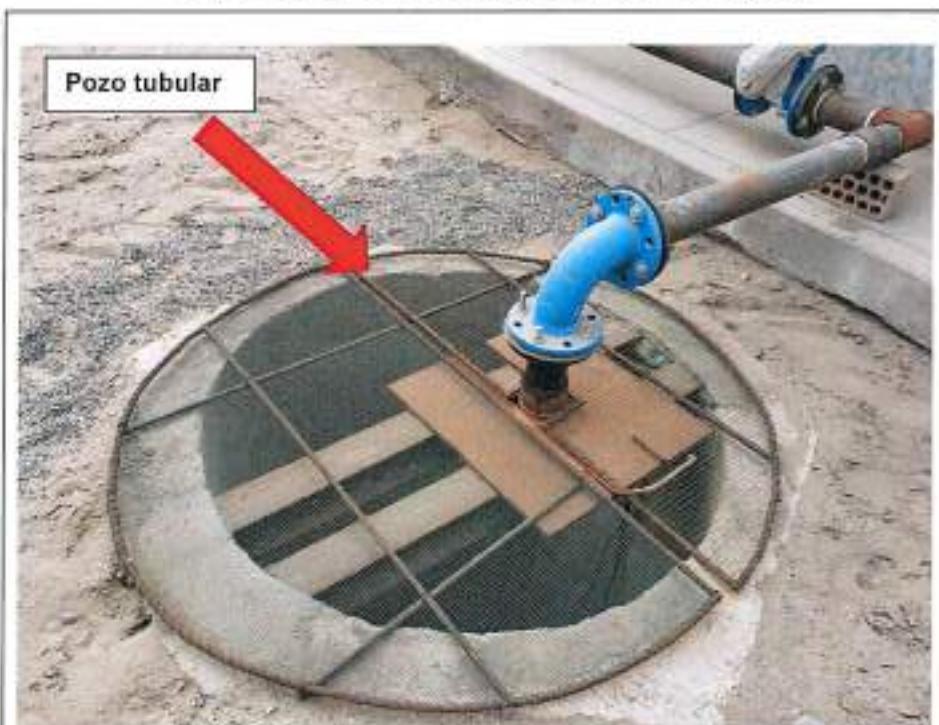
Sumado a ello, el pozo está expuesto a diferentes agentes bacteriológicos, biológicos, debido a un agente externo y/o contaminación del pozo tubular debido al polvo y/o desechos tóxicos que pueden contaminar y modificar la calidad del agua del pozo y no resulte apta para el consumo humano.

Imagen n.º 15
Pozo tubular sin caseta de bombeo y expuesta a la intemperie

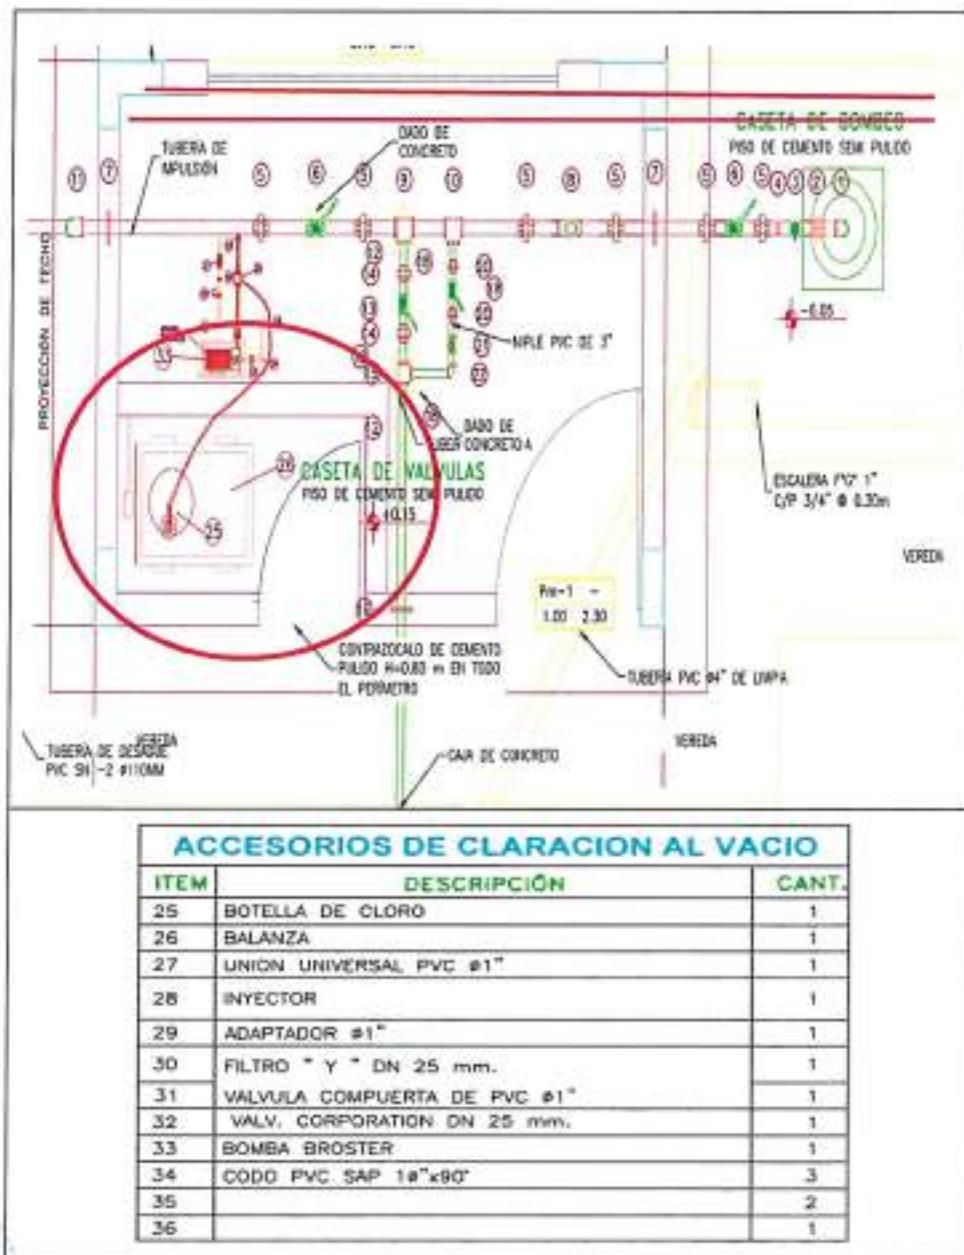
Imagen n.º 16 y 17

Clorador conectado con la tubería de impulsión según el Plano hidráulico del pozo tubular, caseta de válvulas y bombeo - PCV 04.

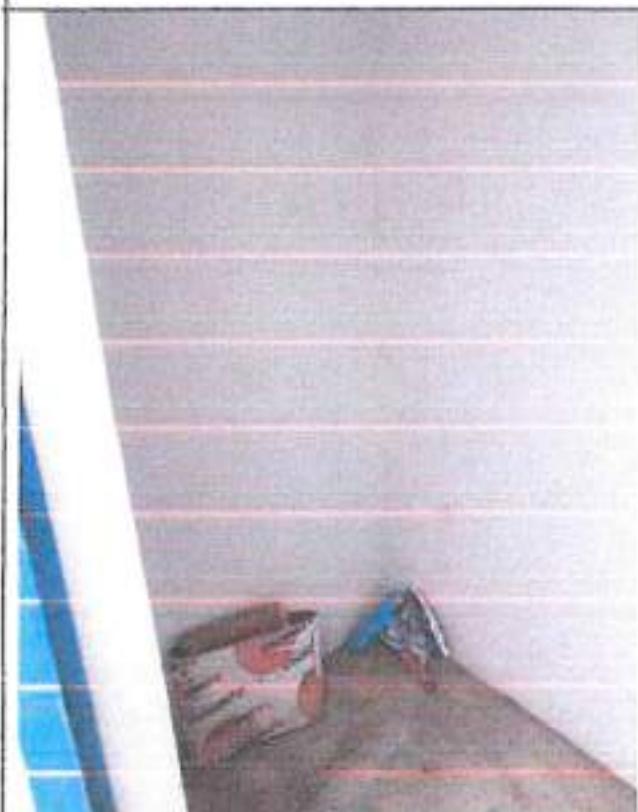
Sin embargo, durante la visita a obra se constató que el ambiente construido para el equipamiento de la cloración del agua se encontraba completamente vacía, y que no tenía ninguna tubería o línea de conducción que la conectara con la línea de impulsión del agua, por lo que, la contratista no cumplió con el equipamiento y conexión del clorador de agua, así como se muestra en la imagen siguiente:

Fotografía N° 5: Ambiente 2 se constató que está vacía y residuos de desechos de insumos de pintura.

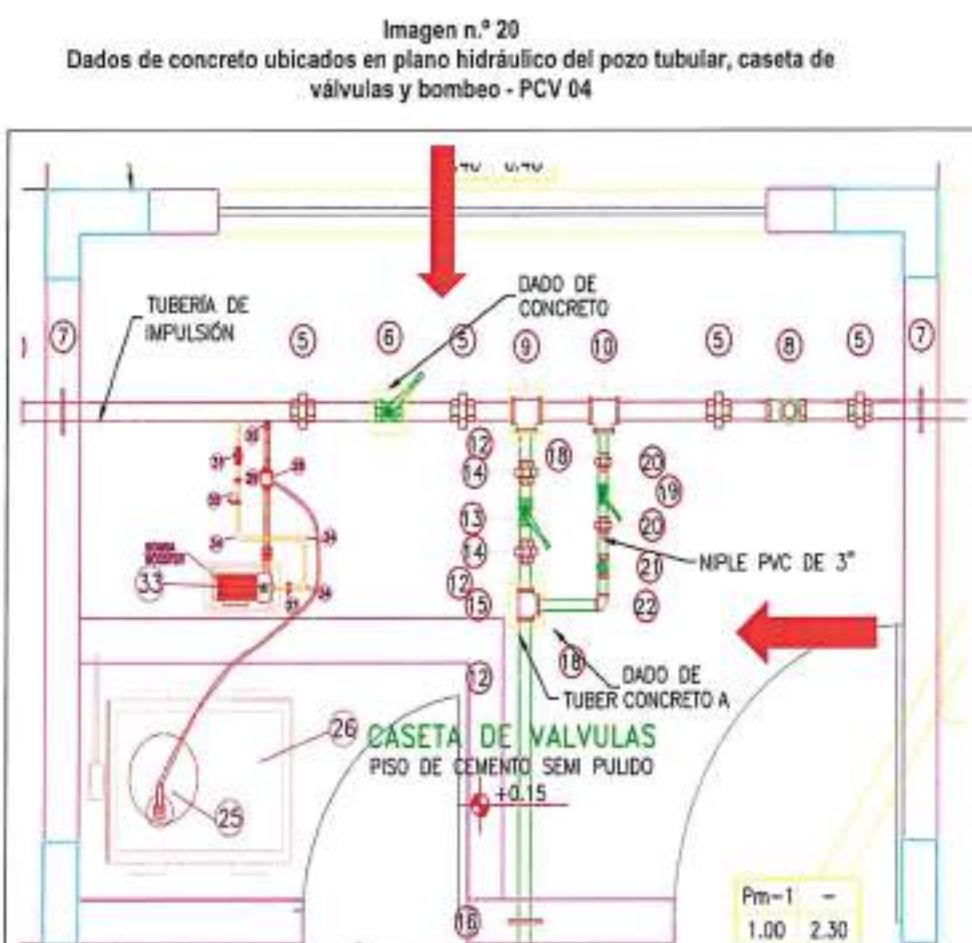
Asimismo, se constató que los datos de concreto no se construyeron tal como se indicaba en el plano de Plano hidráulico del pozo tubular, caseta de válvulas y bombeo - PCV 04, como se muestra en la imagen siguiente:

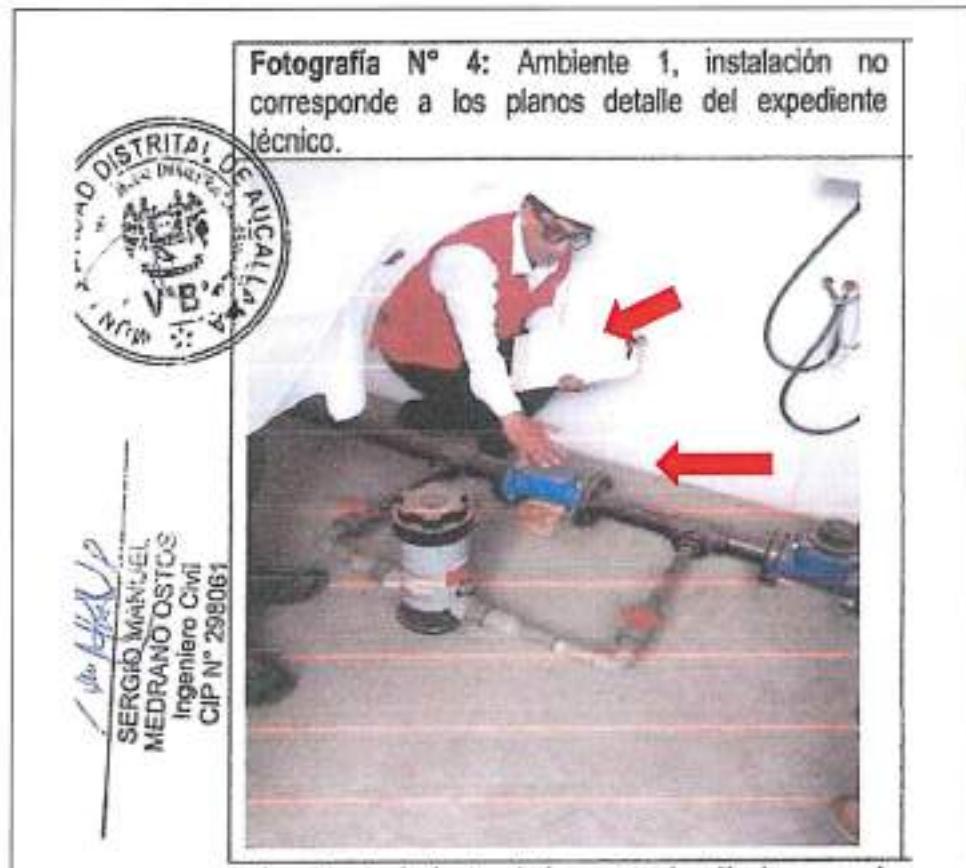
Imagen n.º 21

No obstante, en la caseta de válvulas no se construyeron los datos de concreto que debieron servir como apoyo o descanso de la válvula esférica de PVC c/manija $\phi 3''$ y descanso del TEE de PVC $\phi 3'' \times 90^\circ$, así como se muestra en la imagen siguiente:

No se encuentran los datos de concreto construidos en la caseta de válvulas

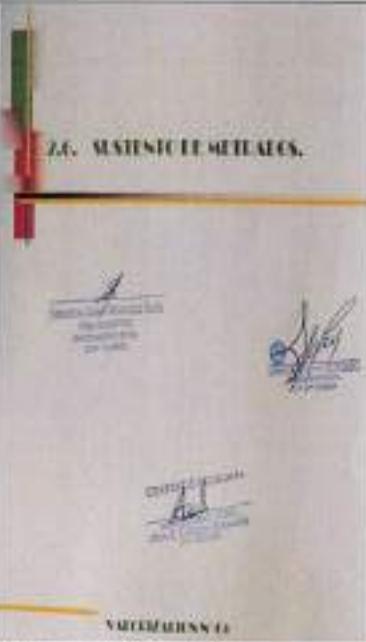
Sustento de metrado de pozo tubular	
05	2.6. SUSTENTO DE METRADOS.

Fuente: Valorizaciones de obra n.º 01, 02, 03, 04 y 05.

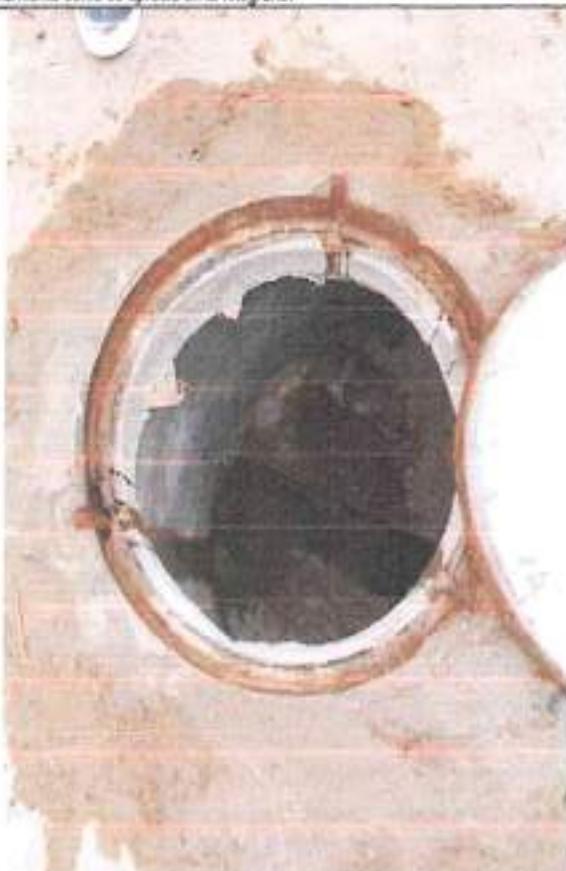
Imagen n.º 22
Buzón 7 ubicado en la Av. La Libertad sin funcionamiento

Asimismo, al no contar con el sustento de metrados realmente ejecutados en las valorizaciones, esta comisión realizó medidas a las alturas de los buzones de toda la Av. Libertad (Bz 4, 7, 51, 43, 48, 47, 72, 73, 92, 54, 59, 16 y 17), Av. San Juan (Bz 29 buzón antiguo y Bz 3 no fue ejecutada) y Av. El Rosario (Bz 10 y 63), teniendo en consideración que todos estos buzones fueron construidos en la III Etapa de la obra; sin embargo, la numeración registrada en el plano, no corresponde a lo ejecutado realmente en obra, se dejó constancia de los datos registrados en el Acta n.º 001-2023-CG/GRLP/OCI-HUARAL-SCE/OBRA-AAA.HH SAN JUAN DE DIOS – CUI 2494923 de 23 de agosto de 2023 (Ver apéndice n.º 24).

Continuación se muestran registros fotográficos de verificación de buzones:

FUENTE: Acta n.º 001-2023-CG/GRLPI/OCI-HUARAL -SCE/OBRA-AAA.HH SAN JUAN DE DIOS - CUI 2494923 de 23 de agosto de 2023.

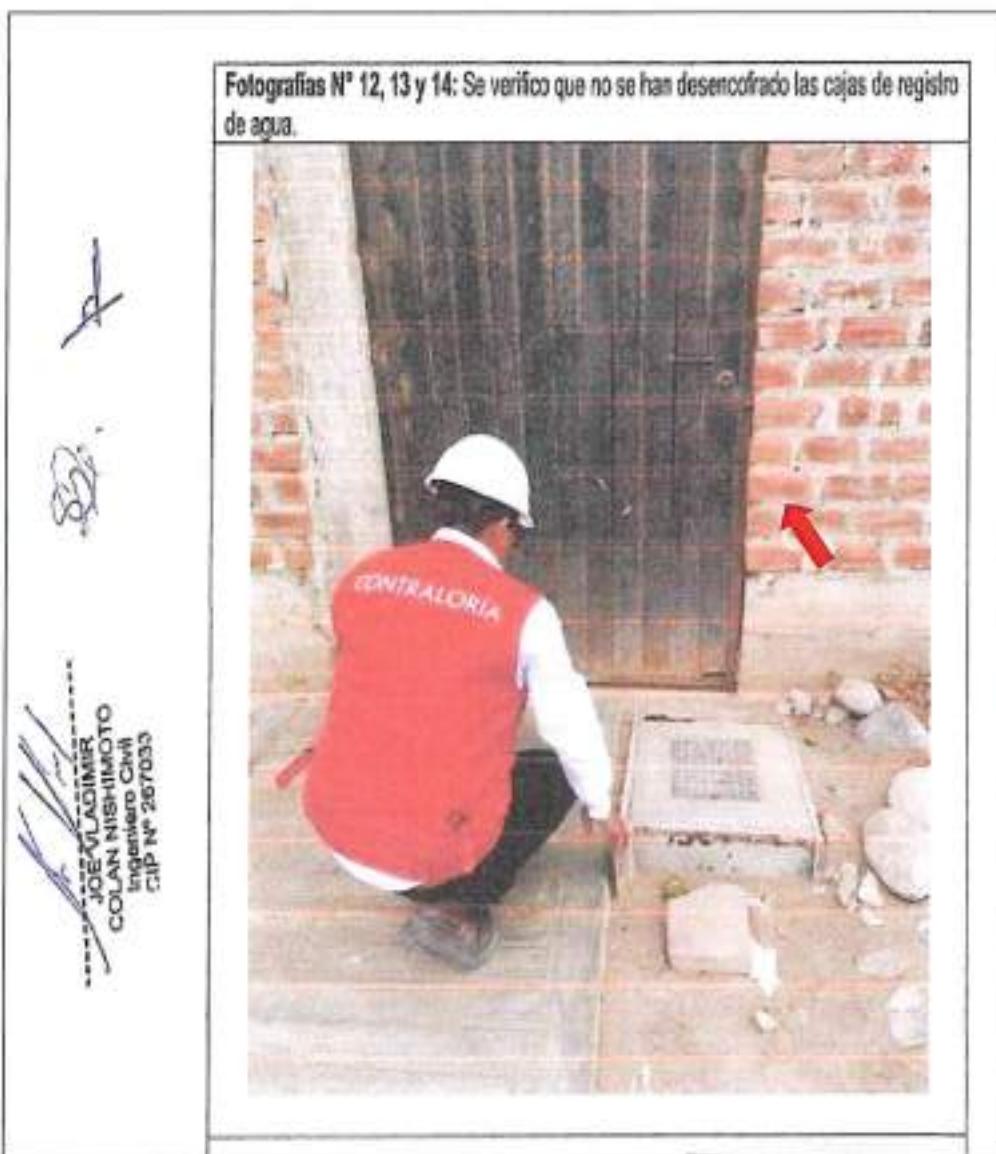
Imagen n.º 25, 26 y 27

Registro de medidor de agua con encofrado alrededor del perímetro de la caja de registro.

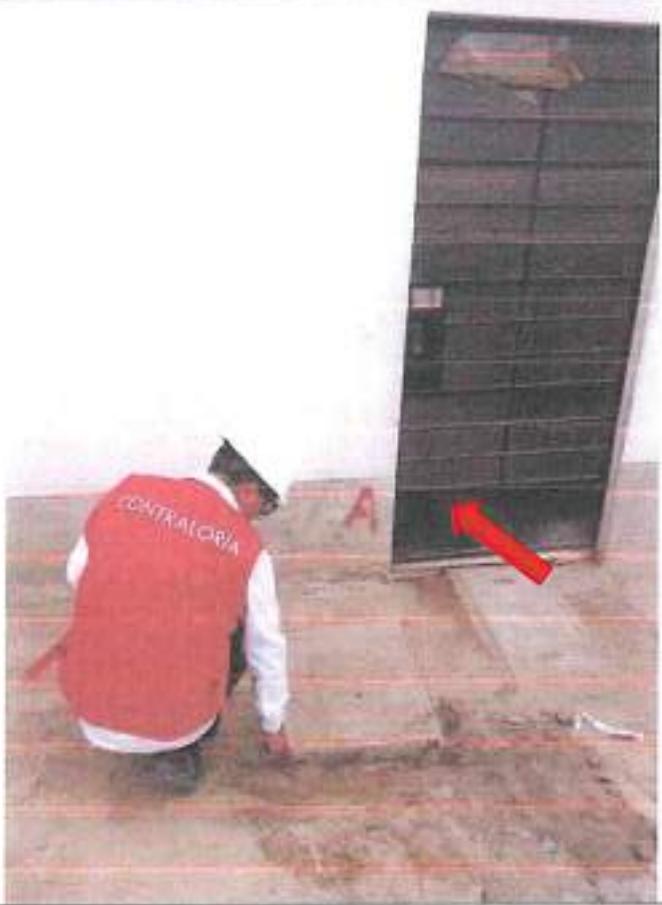
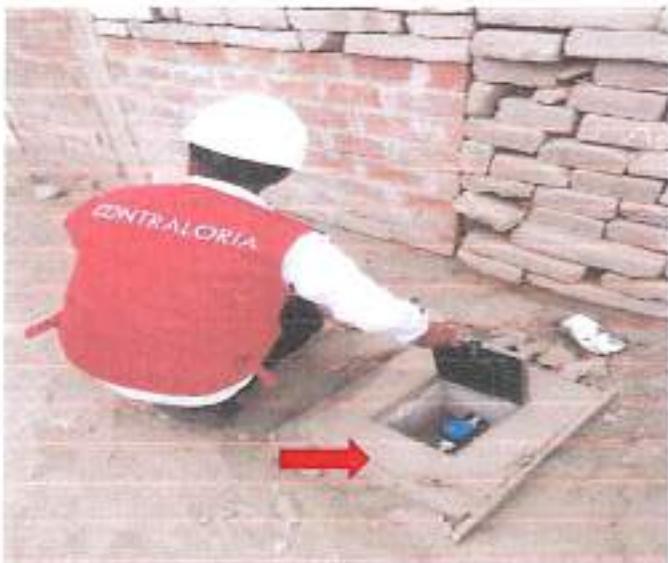
FUENTE: Acta n.º 001-2023-CGIGRLP/OCI-HUARAL-SCE/OBRA-AAA.HH SAN JUAN DE DIOS – CUI 2494923 de 23 de agosto de 2023.
