INFORME DE CONTROL ESPECÍFICO
N° 025-2023-2-0435-SCE

“EJECUCIÓN Y RECEPCIÓN DE LA OBRA: CREACIÓN DE
PISTAS Y VEREDAS EN LAS CALLES PRINCIPALES DEL
DISTRITO DE PUTINZA, PROVINCIA DE YAUYOS – LIMA”

PERÍODO: 8 DE JULIO DE 2019 AL 2 DE MAYO DE 2022

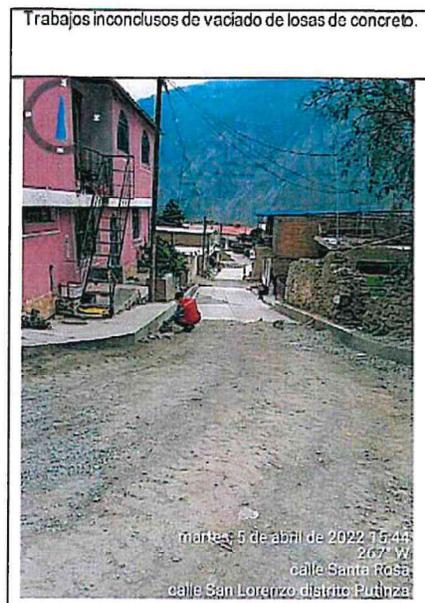
Estado situacional de la ejecución de la obra en la cuadra 3 de la calle Santa Rosa evidenciado durante la inspección física a la obra de 5 de abril de 2022

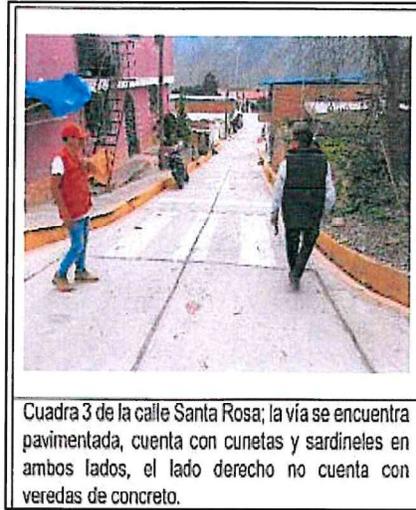
Imagen n.º 7
Estado situacional de la cuadra 3 de la calle Santa Rosa - Inspección física de 3 de abril de 2023

Cuadra 3 de la calle Santa Rosa; la vía se encuentra pavimentada, cuenta con cunetas y sardineles en ambos lados, el lado derecho no cuenta con veredas de concreto.

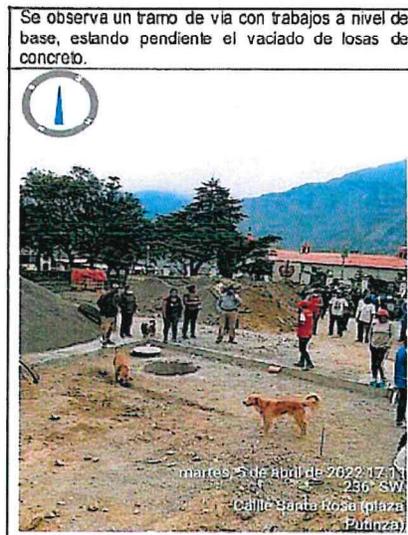
Imagen n.º 8
Estado situacional de la ejecución de la obra en la cuadra 1 de la calle Santa Rosa evidenciado durante la inspección física a la obra de 5 de abril de 2022

Se observa un tramo de vía con trabajos a nivel de base, estando pendiente el vaciado de losas de concreto.

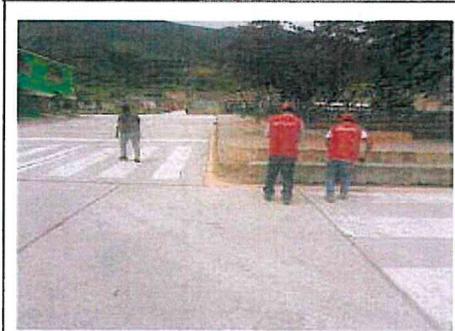
Estado situacional de la cuadra 1 de la calle Santa Rosa evidenciado durante la inspección física de obra de 3 de abril de 2023

Cuadra 1 de la calle Santa Rosa (Plaza de Armas); la vía se encuentra pavimentada, cuenta con cunetas a ambos lados, solo ejecutaron sardineles y veredas al lado derecho de la calle, la parte central de la plaza de Armas no fue intervenida.

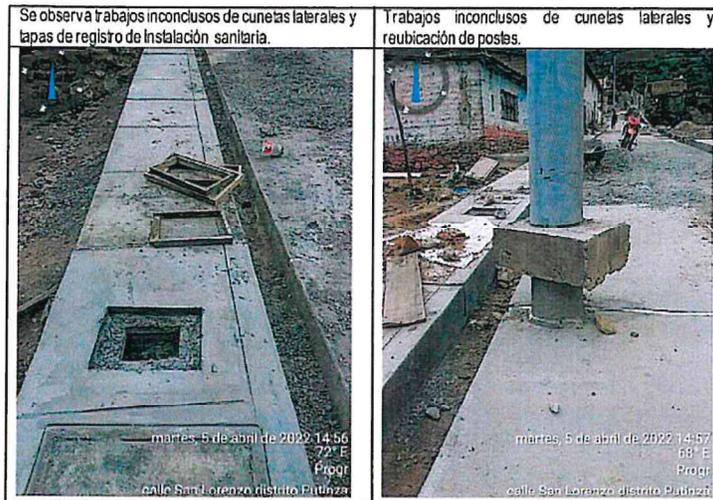
Imágenes n.ºs 10 y 11
Estado situacional de la ejecución de la obra en la cuadra 1 de la calle San Lorenzo identificada durante la inspección física a la obra de 5 de abril de 2022

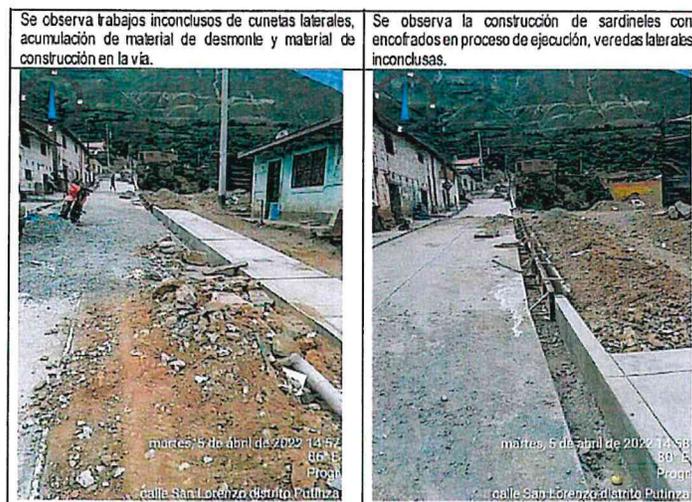
Imágenes n.ºs 12 y 13
Estado situacional de la ejecución de la obra en la calle San Lorenzo identificada durante la inspección física a la obra de 5 de abril de 2022

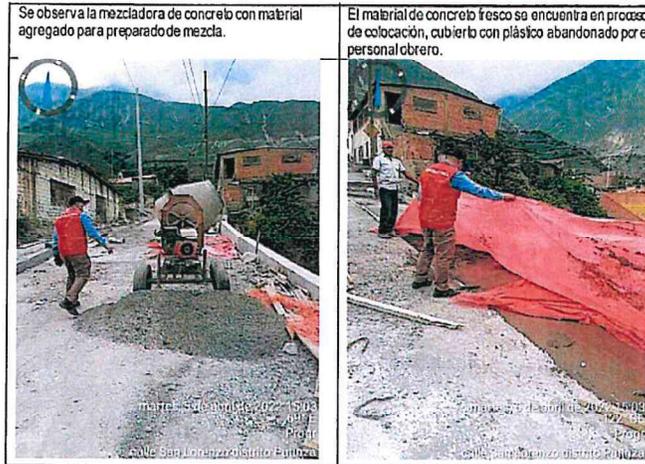
Imágenes n.ºs 14 y 15

Estado situacional de la ejecución de la obra en la cuadra 1 de la calle San Lorenzo identificada durante la inspección física a la obra de 5 de abril de 2022

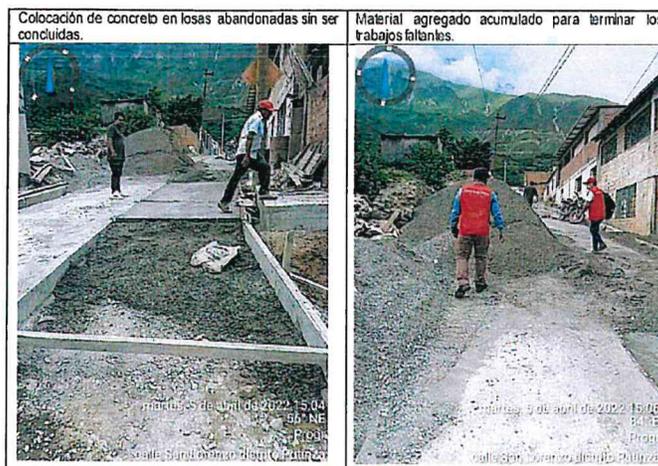
Imágenes n.ºs 16 y 17

También, se pudo verificar que en el tramo final de la cuadra 1 de la calle San Lorenzo, el Consorcio N&H recién estaban vaciando algunos paños del pavimento rígido, los cuales estaban encofrados y había presencia de material agregado en medio de la vía y bolsas de cemento a un costado de la vía; lo descrito se aprecia en las imágenes n.ºs 15 y 16.

Estado situacional de la ejecución de la obra en la cuadra 1 de la calle San Lorenzo identificada durante la inspección física a la obra de 5 de abril de 2022

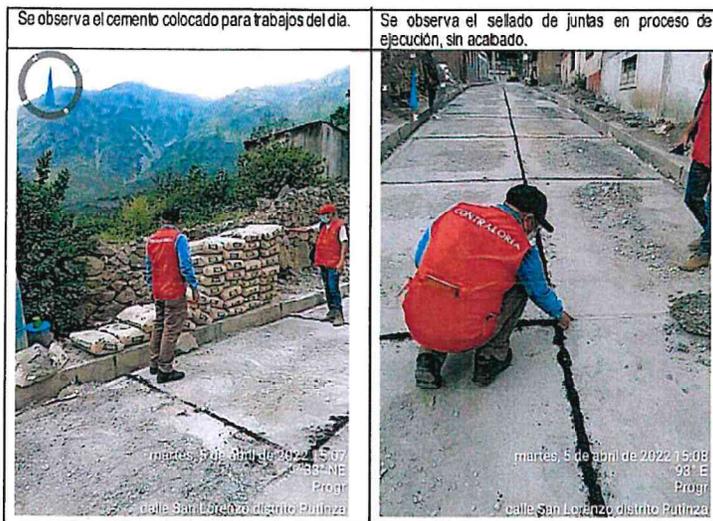
Imágenes n.ºs 18 y 19

Estado situacional de la ejecución de la obra en la en la cuadra 1 de la calle San Lorenzo identificada durante la inspección física de obra de 5 de abril de 2022

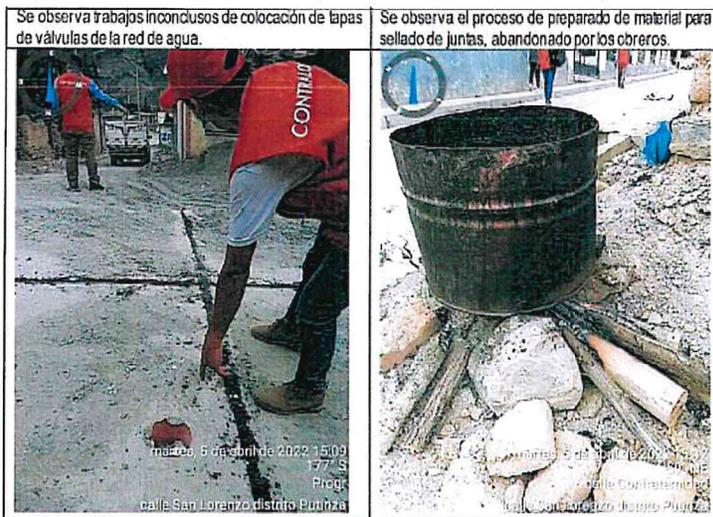
Imágenes n.ºs 20 y 21

Estado situacional de la ejecución de la obra en la cuadra 1 de la calle San Lorenzo identificada durante la inspección física a la obra de 5 de abril de 2022

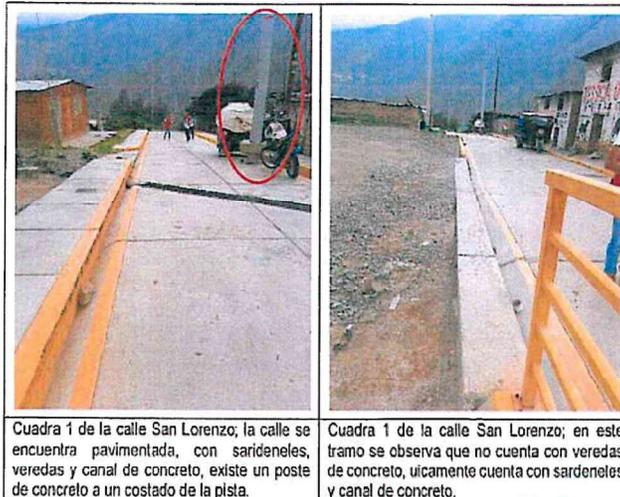
Estado situacional de la cuadra 1 de la calle San Lorenzo identificada durante la inspección física de obra de 3 de abril de 2023

Cuadra 1 de la calle San Lorenzo; la calle se encuentra pavimentada, con sardineles, veredas y canal de concreto, existe un poste de concreto a un costado de la pista.

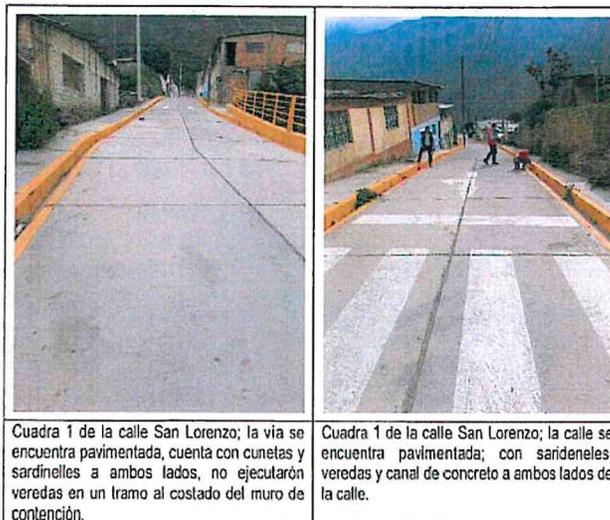
Estado situacional de la 1 de la calle San Lorenzo identificada durante la inspección física de obra de 3 de abril de 2023

Cuadra 1 de la calle San Lorenzo; la vía se encuentra pavimentada, cuenta con cunetas y sardineles a ambos lados, no ejecutaron veredas en un tramo al costado del muro de contención.

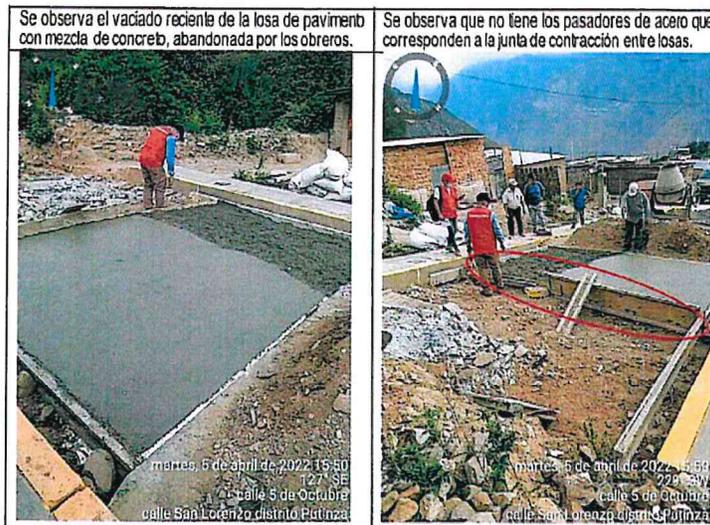
Estado situacional de la ejecución de la obra en la cuadra 6 de la calle 5 de octubre evidenciado durante la inspección física de obra de 5 de abril de 2022

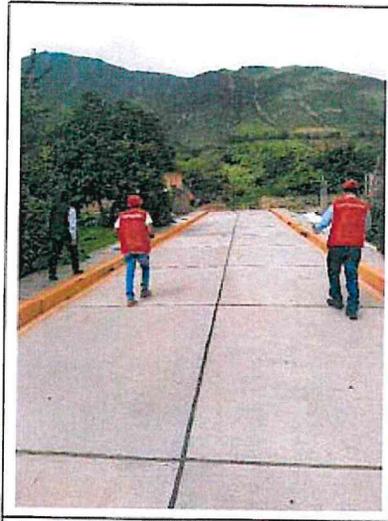
Estado situacional de la ejecución de la obra en la cuadra 6 de la calle 5 de octubre evidenciado durante la inspección física de obra de 3 de abril de 2023

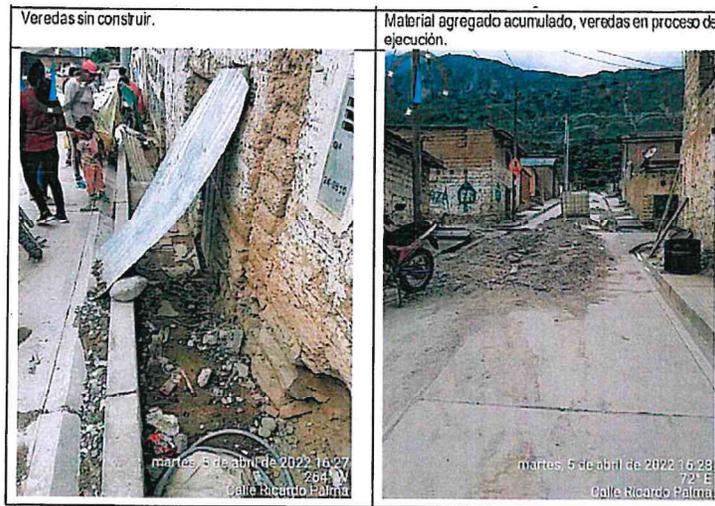
Imágenes n.ºs 29 y 30
Estado situacional de la ejecución de la obra en la calle Ricardo Palma evidenciado durante la inspección física de obra de 5 de abril de 2022

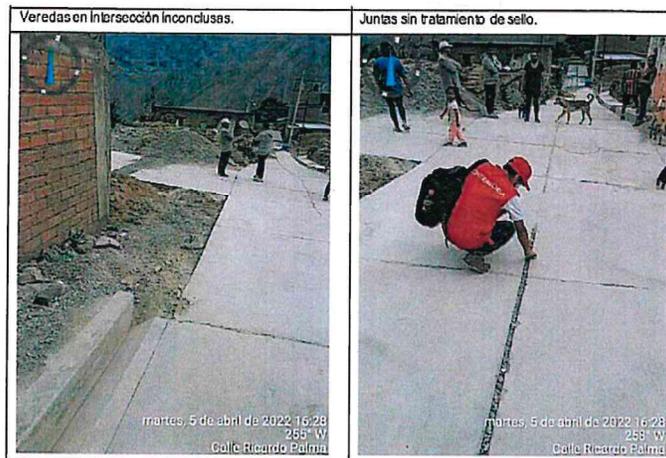
Imágenes n.ºs 31 y 32
Estado situacional de la ejecución de la obra en la calle Ricardo Palma evidenciado durante la inspección física de obra de 5 de abril de 2022

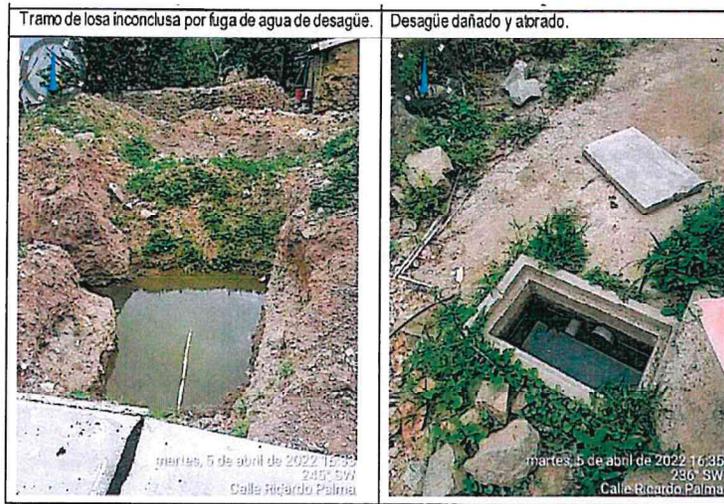
Imágenes n.ºs 33 y 34
Estado situacional del inicio de la cuadra 1 de la calle Ricardo Palma durante la inspección física de obra de 5 de abril de 2022

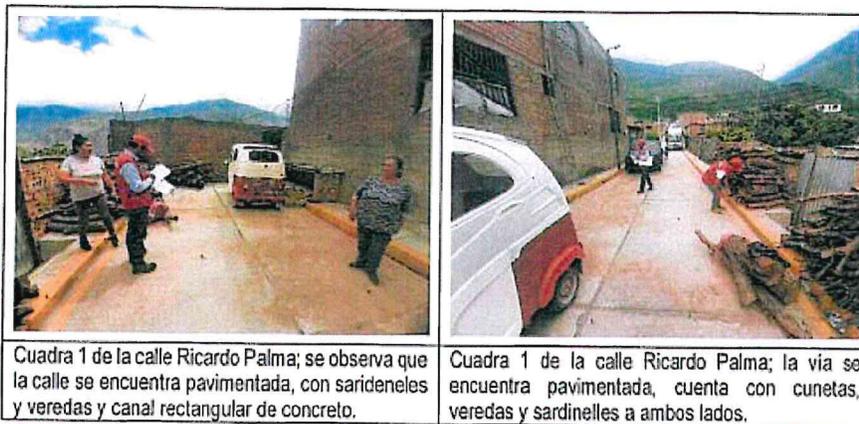
Imágenes n.º 35 y 36
Estado situacional de la cuadra 1 de la calle Ricardo Palma evidenciado durante la inspección física de obra de 3 de abril de 2023

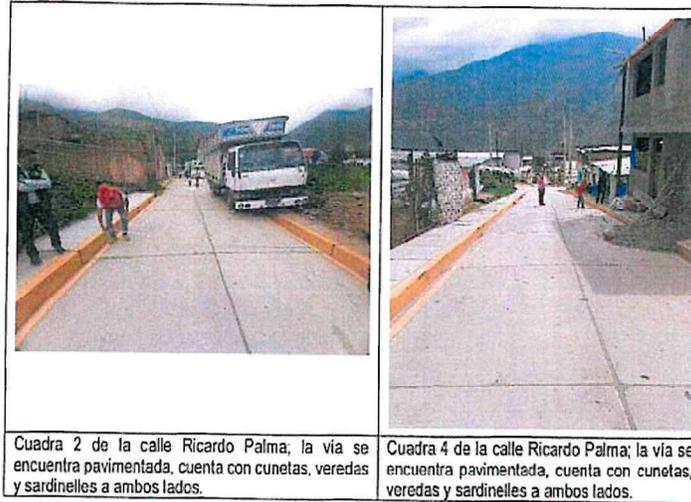
Imágenes n.º 37 y 38
Estado situacional de las cuadras 2 y 4 de la calle Ricardo Palma evidenciado durante la inspección física de obra de 3 de abril de 2023

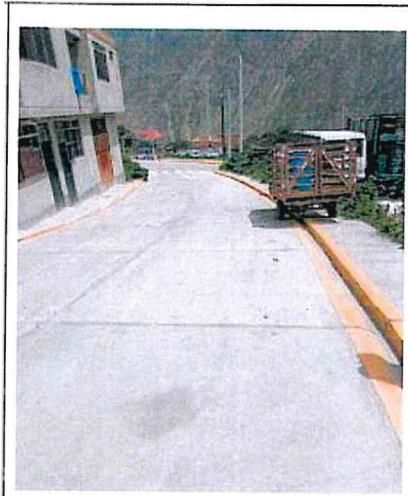
Estado situacional de la ejecución de la obra en las cuadras 1 y 2 de la calle Los Claveles evidenciado durante la inspección física de obra de 3 de abril de 2023

Cuadra 1 y 2 de la calle Los Claveles; la vía se encuentra pavimentada, cuenta con cunetas, veredas y sardinelles a ambos lados.

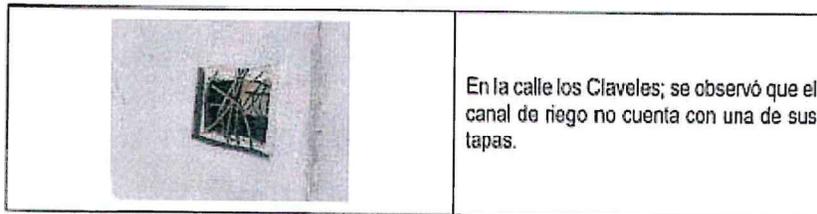
Canal de riego sin una de sus tapas en la cuadra 2 de la calle Los Claveles evidenciado durante la inspección física de obra de 3 de abril de 2023

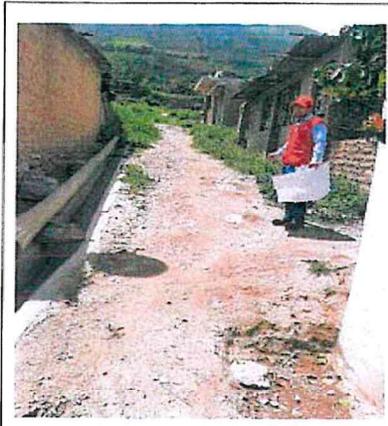
Estado situacional de la prolongación de la calle Los Claveles (cuadra 3 de la calle Los Claveles) evidenciado durante la inspección física de obra de 3 de abril de 2023

Prolongación de la calle Los Claveles, no se encuentra pavimentada ni con veredas, existe un canal de concreto.

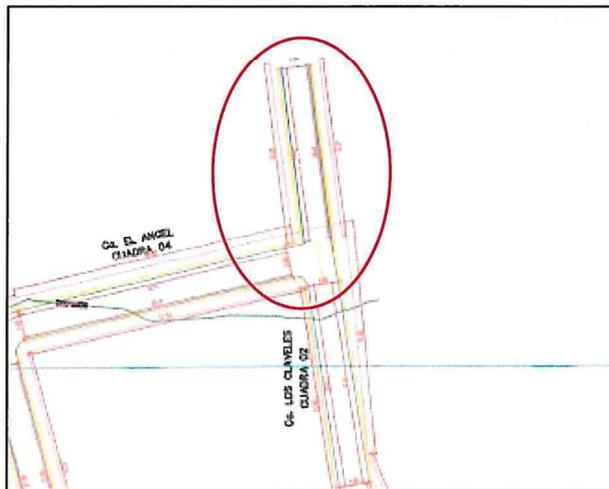
Prolongación de la calle Los Claveles (cuadra 3 de la calle Los Claveles) estaba considerada para que sea intervenida con pavimento rígido, cunetas y veredas

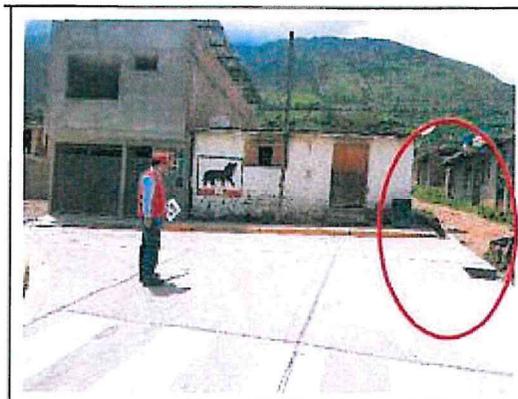
Estado situacional de la cuadra 4 de la calle El Ángel evidenciado durante la inspección física de obra de 3 de abril de 2023

Tramo final de la cuadra 4 de la calle El Ángel; la vía se encuentra pavimentada, a lado derecho se observa la prolongación de la calle Los Claveles

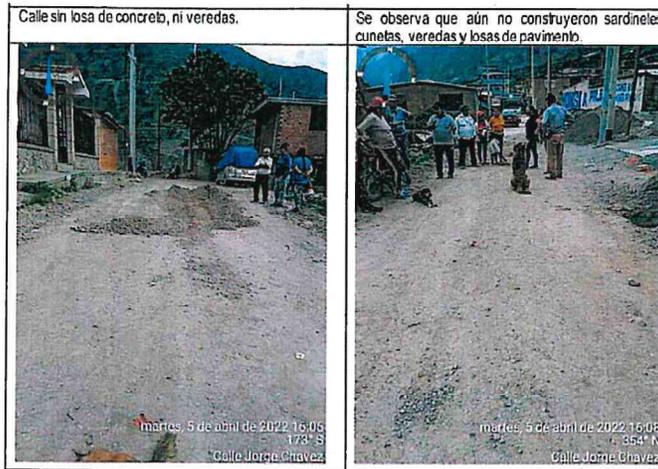
Imágenes n.ºs 50 y 51
Estado situacional de la ejecución de la obra en la calle Jorge Chávez durante la inspección física de obra de 5 de abril de 2022

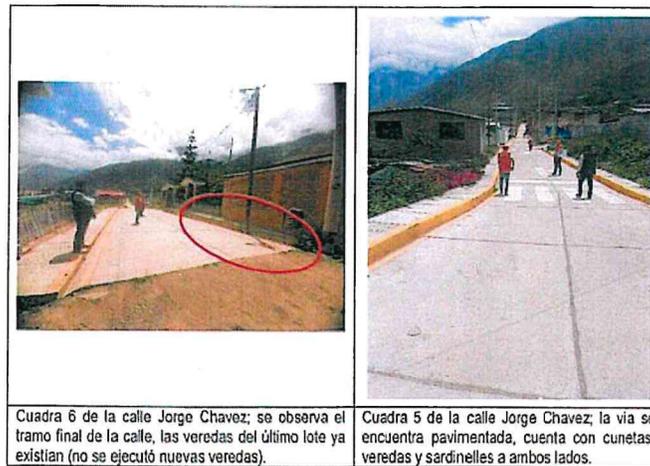
Imágenes n.ºs 52 y 53
Estado situacional de la cuadra 6 de la calle Jorge Chávez evidenciado durante la inspección física de obra de 3 de abril de 2023

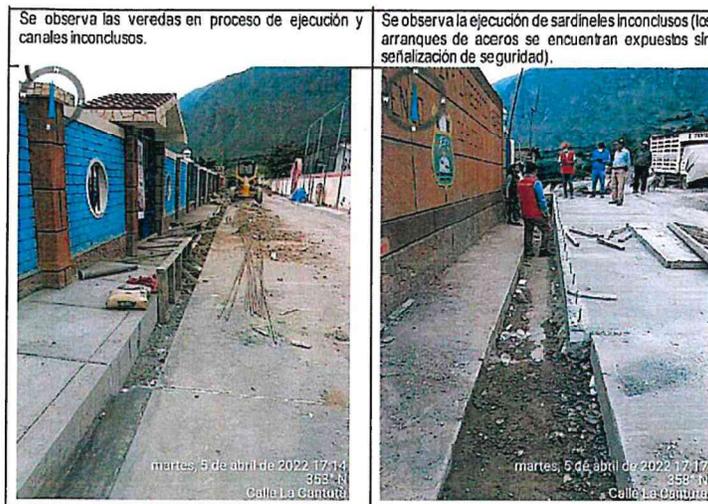
Estado situacional de la ejecución de la obra en la cuadra 1 de la calle La Cantuta evidenciado durante la inspección física de obra de 5 de abril de 2022

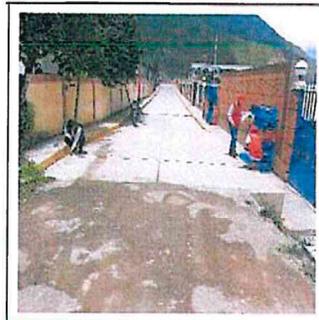
Cuadra 1 de la calle La Cantuta; se observa la medición del ancho del pavimento, la vía se encuentra pavimentada, cuenta con cunetas, veredas y sardinelles a ambos lados.

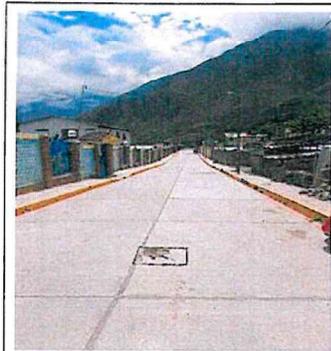
Cuadra 1 de la calle La Cantuta; la vía se encuentra pavimentada, cuenta con cunetas, veredas y sardinelles a ambos lados.

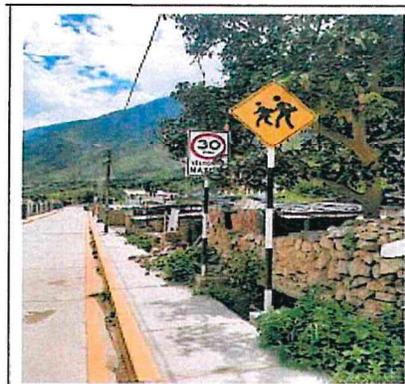
Señales verticales ubicados al final de la cuadra 1 de la calle La Cantuta evidenciado durante la inspección física de obra de 3 de abril de 2023

Cuadra 1 de la calle La Cantuta; al final de la cuadra 1 (lado izquierdo) se visualiza dos señales verticales, no se pudo identificar si son parte de la ejecución de la obra.

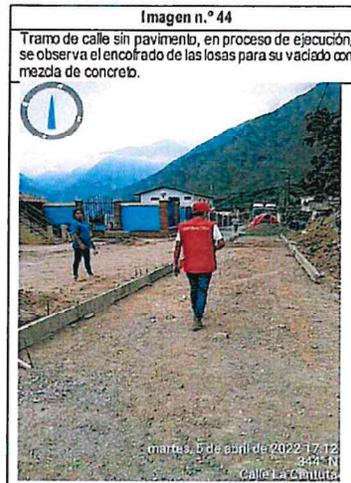
Imagen n.º 63

Estado situacional de la ejecución de la obra en la cuadra 1 de la calle La Cantuta (plaza de Armas de Putinza) evidenciado durante la inspección física de obra de 5 de abril de 2022

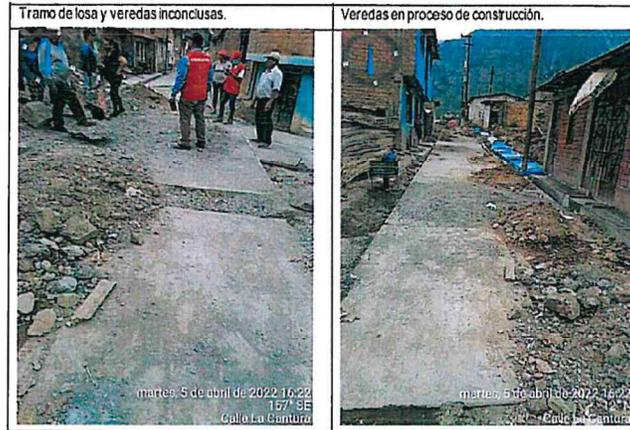
Imágenes n.ºs 65 y 66

Estado situacional de la ejecución de la obra en la cuadra 3 de la calle La Cantuta evidenciado durante la inspección física de obra de 5 de abril de 2022

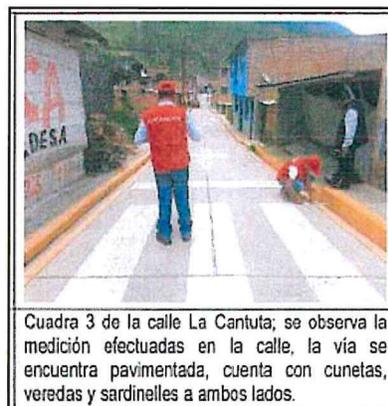
Imagen n.º 67

Por otro lado, de la inspección física de obra efectuada el 3 de abril de 2023, se pudo verificar que la cuadra 3 de la calle La Cantuta ya contaban con veredas, sardineles y cunetas de concreto a ambos lados de la vía, ya contaba con señalización horizontal y los sardineles ya se encontraban pintados; sin embargo, no se evidenció la presencia de señalización vertical; lo descrito se aprecia en la imagen siguiente:

Estado situacional de la ejecución de la obra en la cuadra 3 de la calle La Cantuta evidenciado durante la inspección física de obra de 3 de abril de 2023

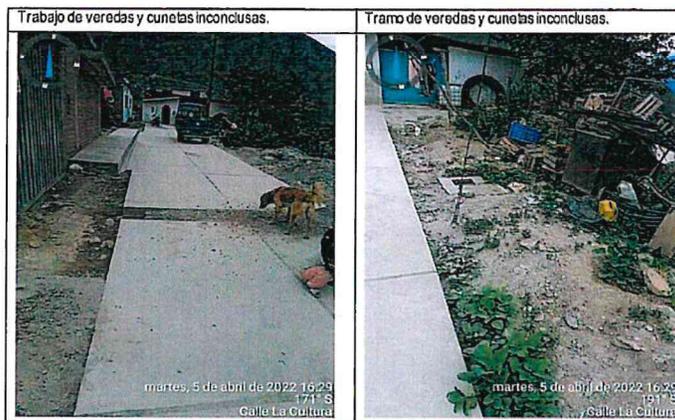
Imágenes n.ºs 70 y 71

Estado situacional de la ejecución de la obra en la cuadra 4 de la calle La Cultura evidenciado durante la inspección física de obra de 5 de abril de 2022

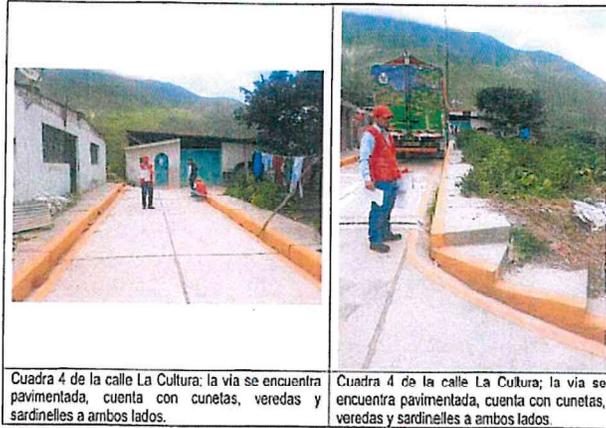
Cuadra 4 de la calle La Cultura; la vía se encuentra pavimentada, cuenta con cunetas, veredas y sardineles a ambos lados.

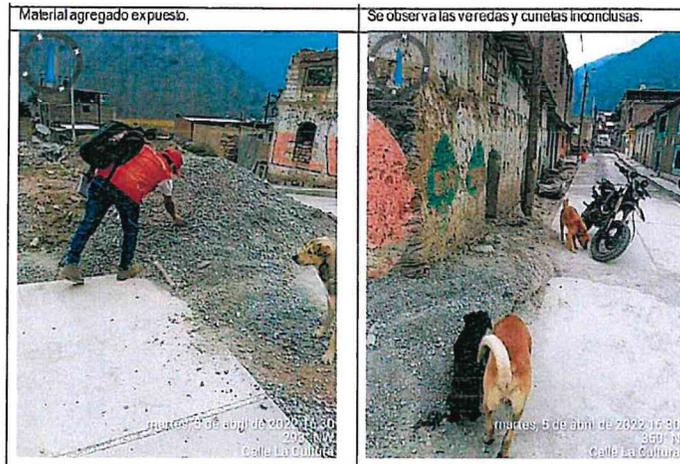
Material agregado expuesto.

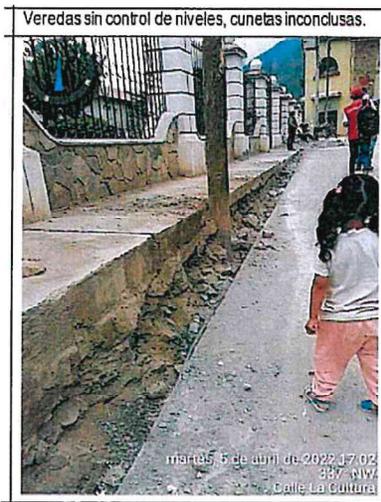
Imagen n.º 78
Estado situacional de la ejecución de la obra en la cuadra 1 de la calle La Cultura evidenciado durante la inspección física de obra de 5 de abril de 2022

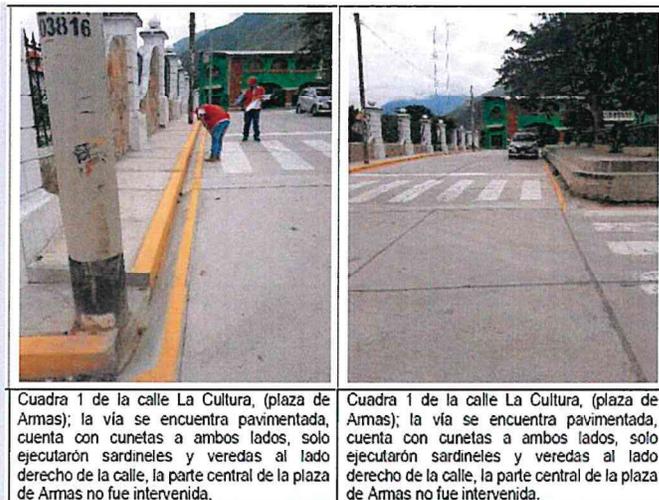
Cuadra 1 de la calle La Cultura, (plaza de Armas); la vía se encuentra pavimentada, cuenta con cunetas a ambos lados, solo ejecutaron sardineles y veredas al lado derecho de la calle, la parte central de la plaza de Armas no fue intervenida.

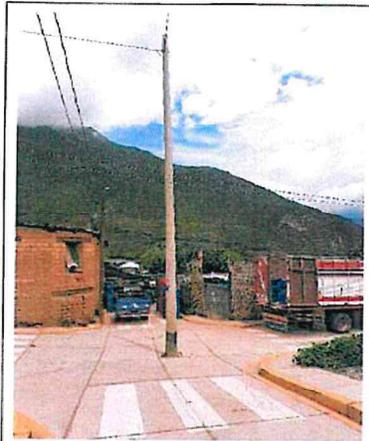
Existe un poste de concreto en medio de la calle, se encuentra ubicado en la intersección de la calle Confraternidad y la calle Ricardo Palma

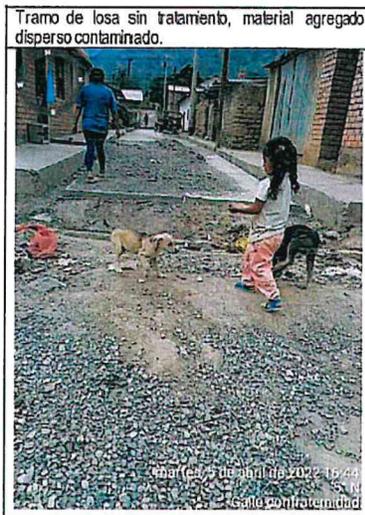
Imagen n.º 83

Estado situacional de la cuadra 3 de la calle Confraternidad evidenciado durante la inspección física de obra de 5 de abril de 2022

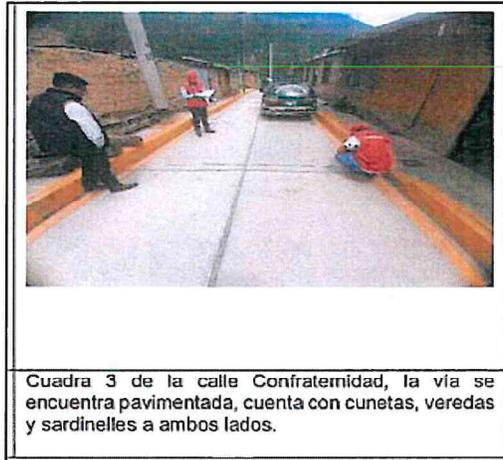
Cuadra 3 de la calle Confraternidad, la vía se encuentra pavimentada, cuenta con cunetas, veredas y sardineles a ambos lados.
