INFORME DE CONTROL ESPECÍFICO

N° 079-2023-2-0449-SCE

SERVICIO DE CONTROL ESPECÍFICO A HECHOS
CON PRESUNTA IRREGULARIDAD A LA
MUNICIPALIDAD DISTRITAL DE PAUCARTAMBO
PAUCARTAMBO – PASCO - PASCO

“VALORIZACIÓN Y PAGO DE PARTIDAS PARCIALMENTE
EJECUTADAS Y NO EJECUTADAS, EN EL MARCO DE LA
EJECUCIÓN DE LA OBRA: CREACIÓN DE LA TROCHA
CARROZABLE RERGOY – RANCAS – SHUYHUA DEL
CENTRO POBLADO DE ACOPALCA, DISTRITO DE
PAUCARTAMBO – PASCO – PASCO”

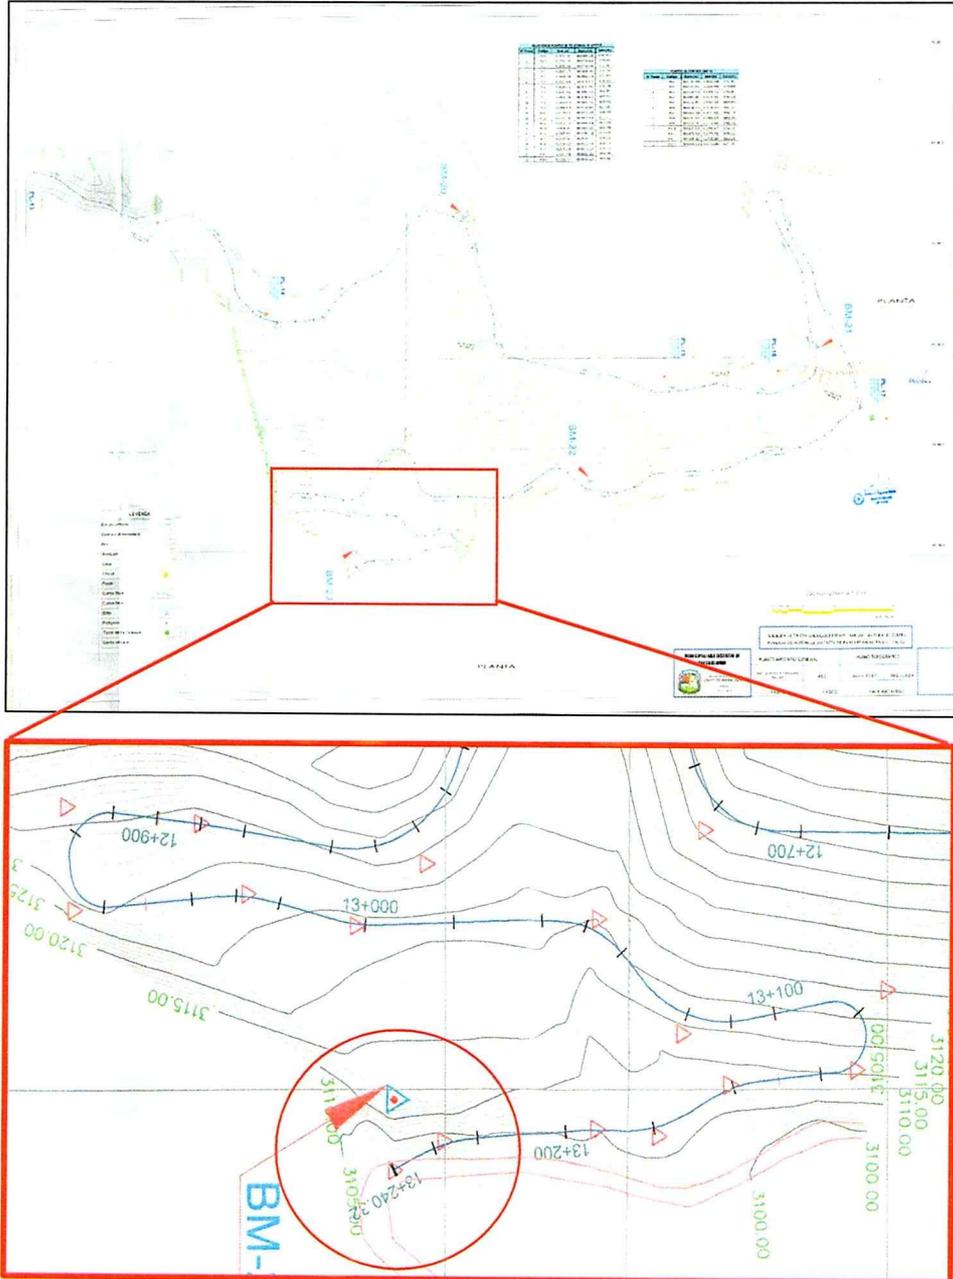
Fin de la Infraestructura Vial proyectada de acuerdo al Plano PT-06 del Expediente Técnico

Fuente: Expediente Técnico de obra, Planos con Código PT-06 (**Apéndice n.º 23**).
Elaborado por: Comisión del Control Específico.

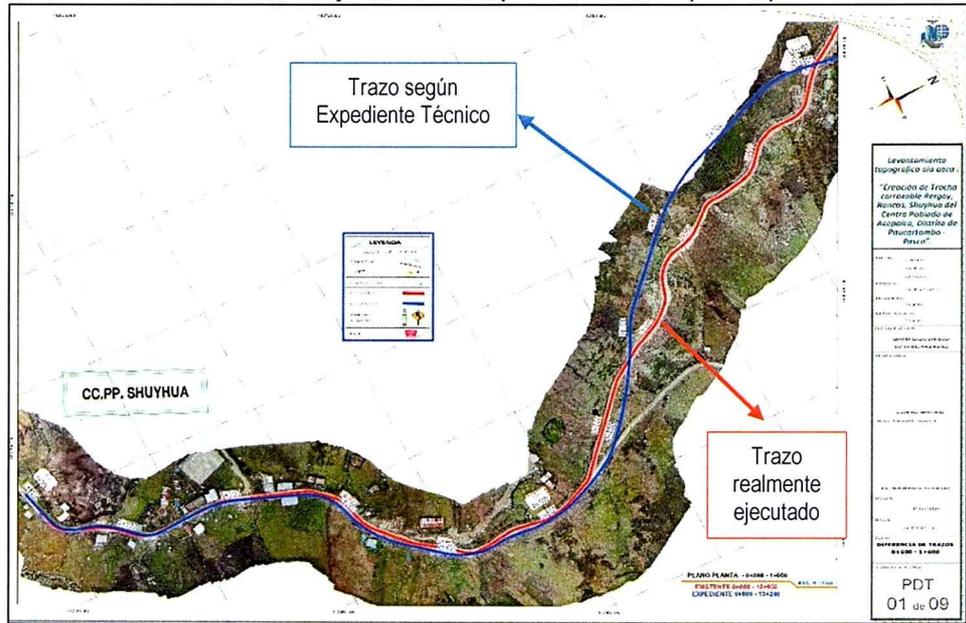
Imagen n.º 3
Diferencias en el trazo de la trocha carrozable, entre lo Realmente ejecutado Vs. Expediente Técnico (PDT 01)

Fuente: Levantamiento topográfico - Informe Topográfico. (Apéndice n.º 20)
Elaborado por: Comisión del Control.

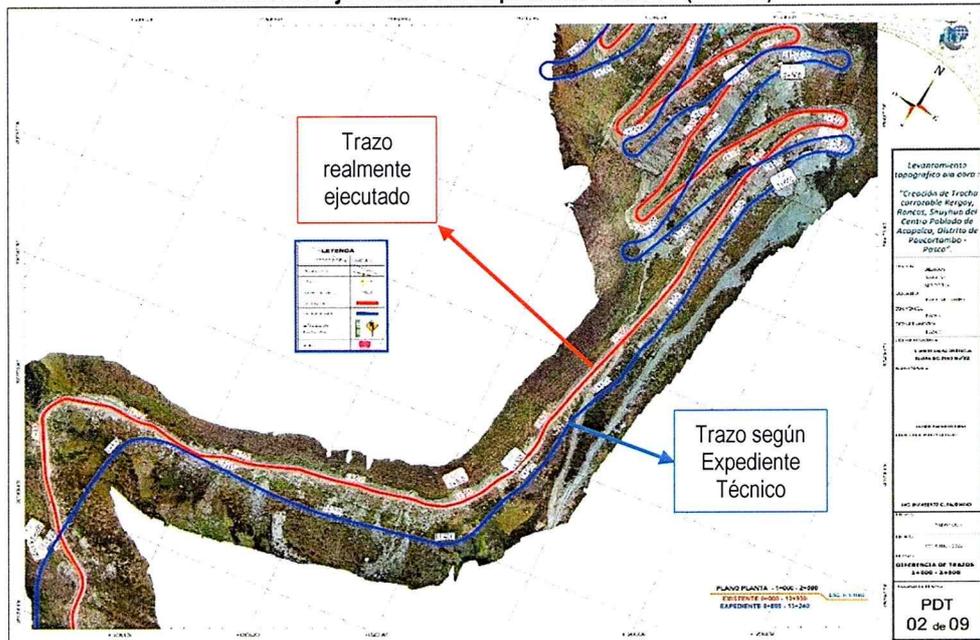
Imagen n.º 4
Diferencias en el trazo de la trocha carrozable, entre lo Realmente ejecutado Vs. Expediente Técnico (PDT 02)

Fuente: Levantamiento topográfico - Informe Topográfico (Apéndice n.º 20).
Elaborado por: Comisión del Control.

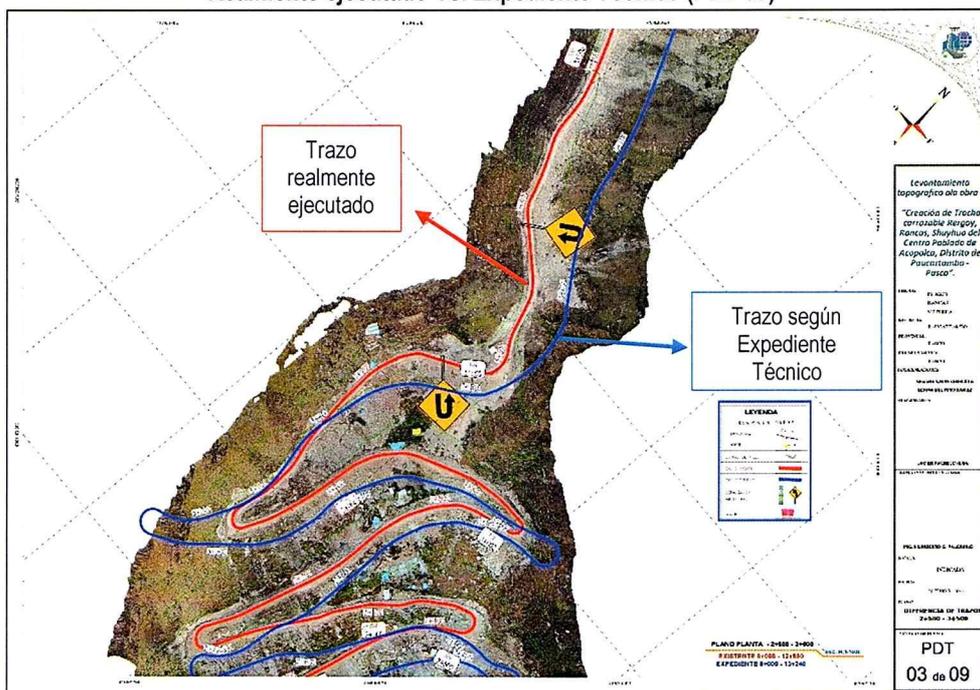
Imagen n.º 5
Diferencias en el trazo de la trocha carrozable, entre lo Realmente ejecutado Vs. Expediente Técnico (PDT 03)

Fuente: Levantamiento topográfico - Informe Topográfico (Apéndice n.º 20).
Elaborado por: Comisión del Control.

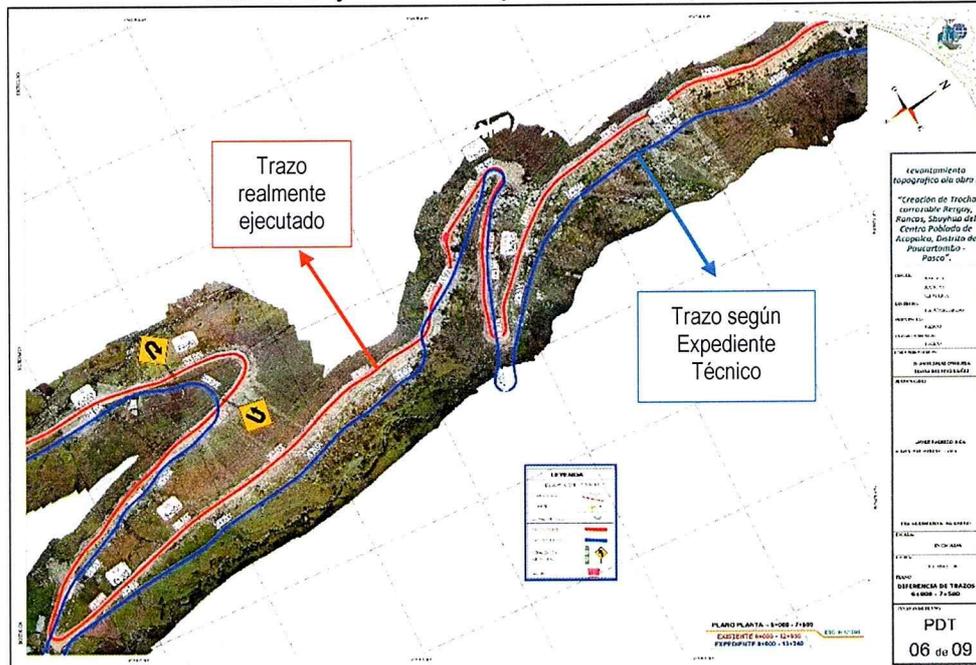
Imagen n.º 8
Diferencias en el trazo de la trocha carrozable, entre lo Realmente ejecutado Vs. Expediente Técnico (PDT 06)

Fuente: Levantamiento topográfico - Informe Topográfico (Apéndice n.º 20).
Elaborado por: Comisión del Control.

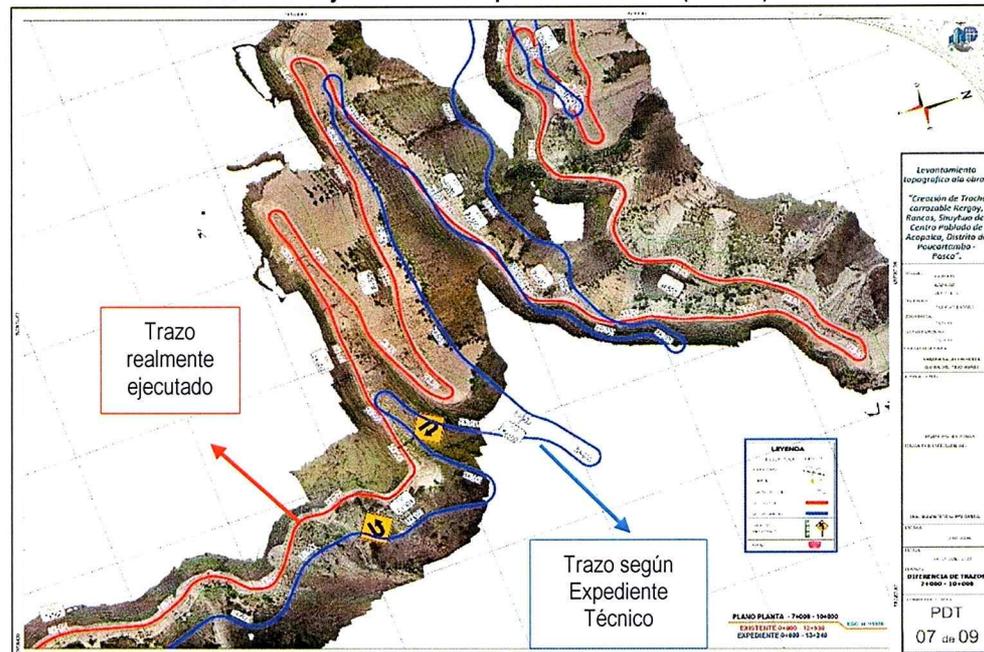
Imagen n.º 9
Diferencias en el trazo de la trocha carrozable, entre lo Realmente ejecutado Vs. Expediente Técnico (PDT 07)

Fuente: Levantamiento topográfico - Informe Topográfico (Apéndice n.º 20).
Elaborado por: Comisión del Control.

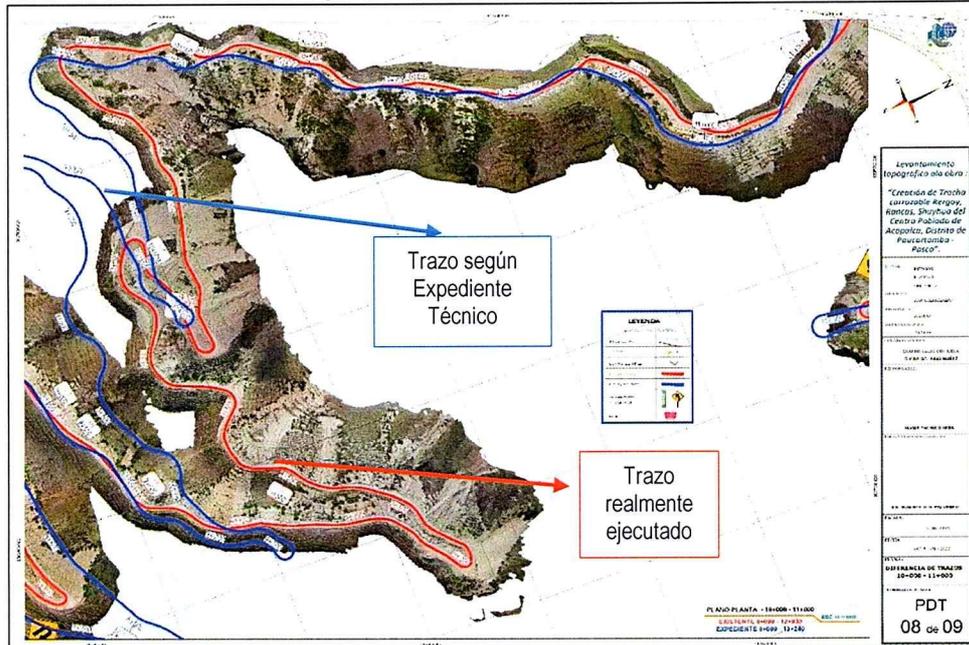
Imagen n.º 10
Diferencias en el trazo de la trocha carrozable, entre lo Realmente ejecutado Vs. Expediente Técnico (PDT 08)

Fuente: Levantamiento topográfico - Informe Topográfico (Apéndice n.º 20)
Elaborado por: Comisión del Control.

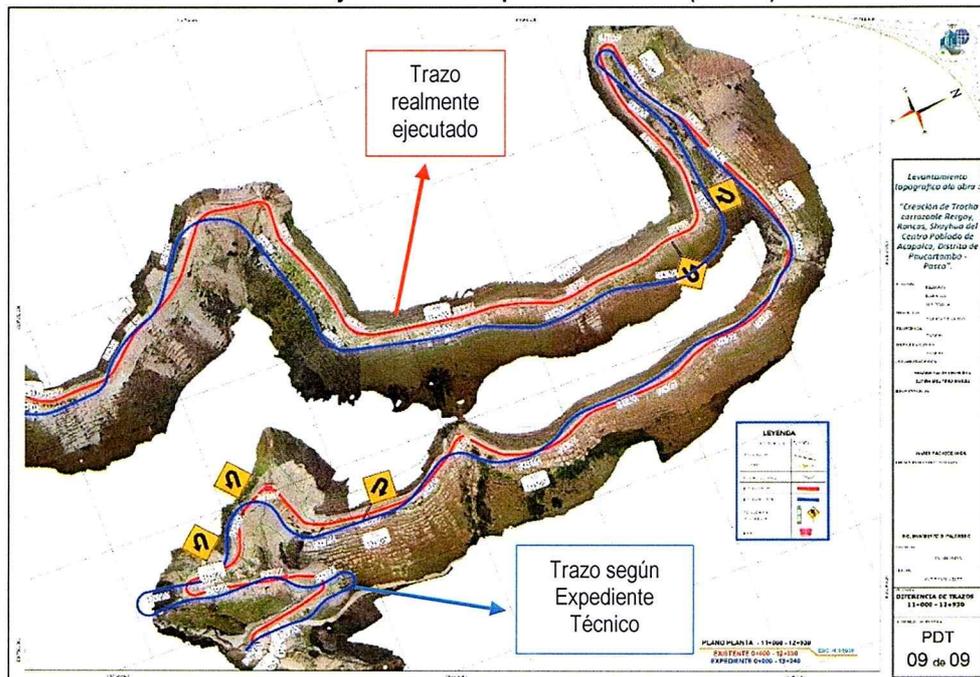
Imagen n.º 11
Diferencias en el trazo de la trocha carrozable, entre lo Realmente ejecutado Vs. Expediente Técnico (PDT 09)

Fuente: Levantamiento topográfico - Informe Topográfico (Apéndice n.º 20)
Elaborado por: Comisión del Control.

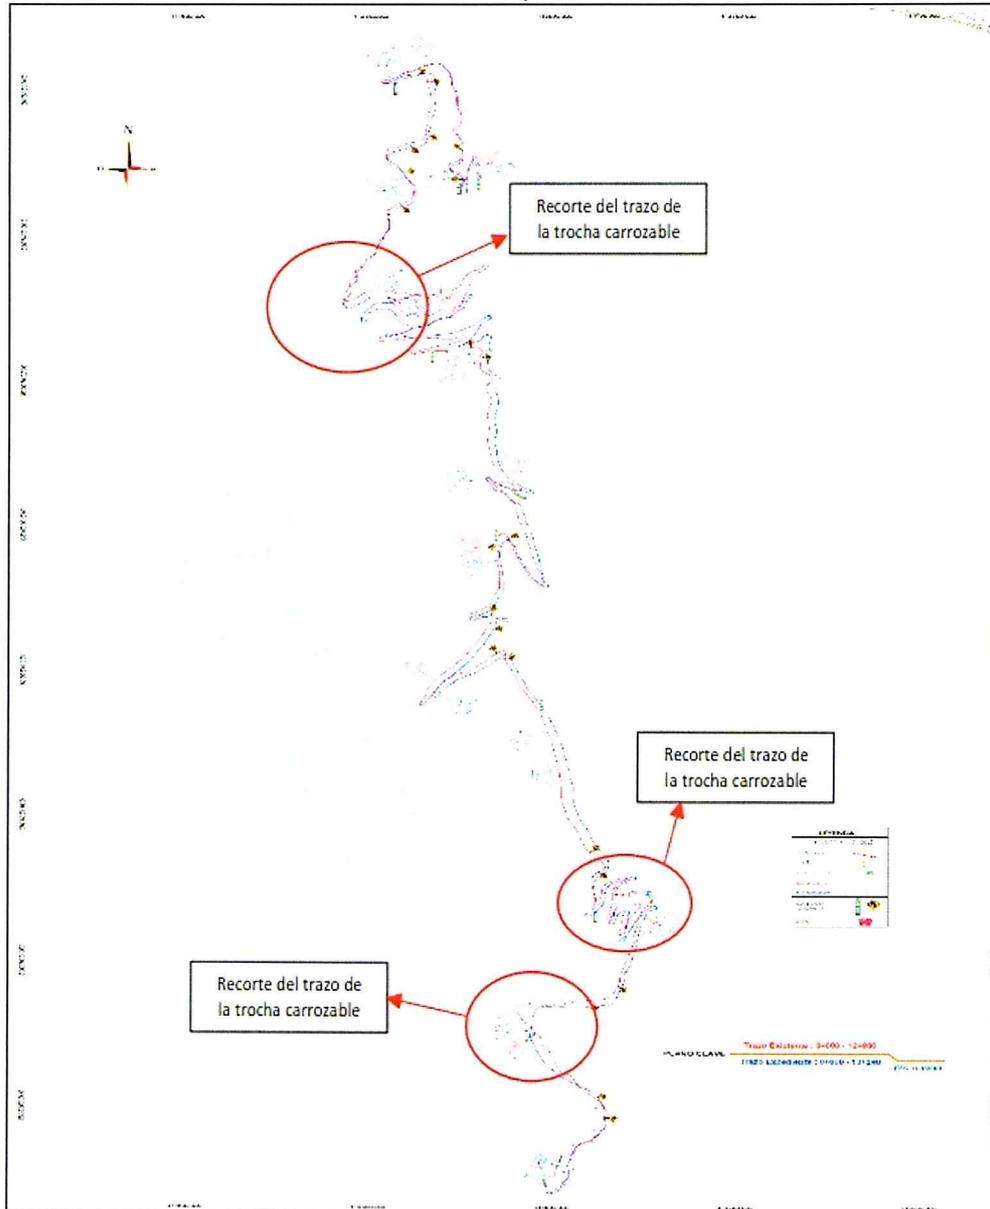
Imagen n.º 12
Identificación de los tramos que fueron recortados

Fuente: Informe Técnico (Apéndice n.º 22) y Plano con códigos PC - 01 "Plano Clave" del Informe Topográfico (Apéndice n.º 20), donde la línea roja corresponde al trazo existente, es decir, lo realmente ejecutado (Del 0+000km al 12+930km) y la línea azul corresponde al trazo de acuerdo al expediente técnico (Del 0+000km al 13+240km)
Elaborado por: Comisión del Control Específico.

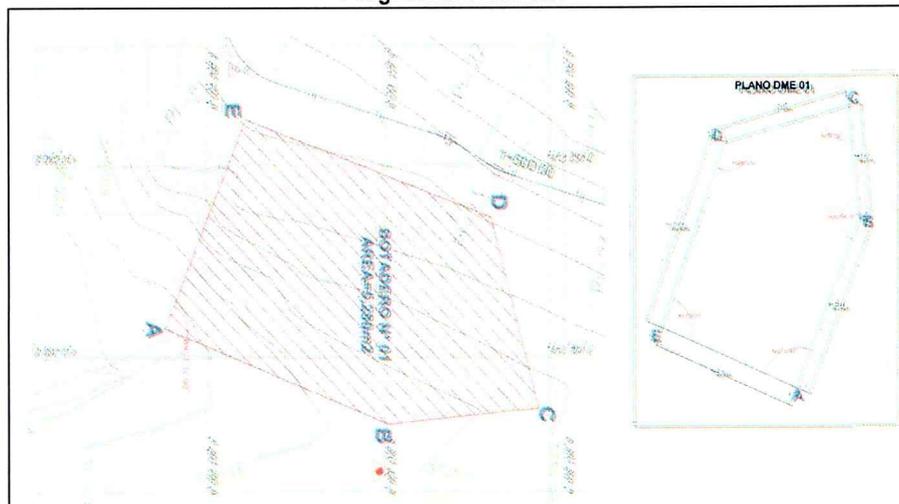
Imagen n.º 13
Plano Depósito de Material Excedente – BOTADERO N° 01
Progresiva 1+460 Km

Fuente: Expediente Técnico - Plano Depósito del Material Excedente DME-01. (Apéndice n.º 24)
Elaborado por: Comisión del Control Específico.

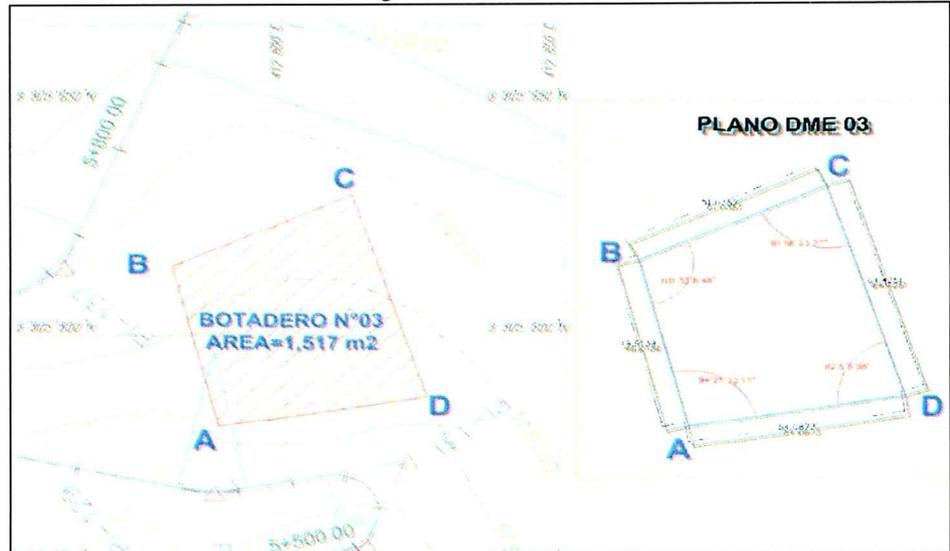
Imagen n.º 15
Plano Depósito de Material Excedente – BOTADERO N° 03
Progresiva 5+600 Km

Fuente: Expediente Técnico - Plano Depósito del Material Excedente DME-01. (Apéndice n.º 24)
Elaborado por: Comisión del Control Específico.

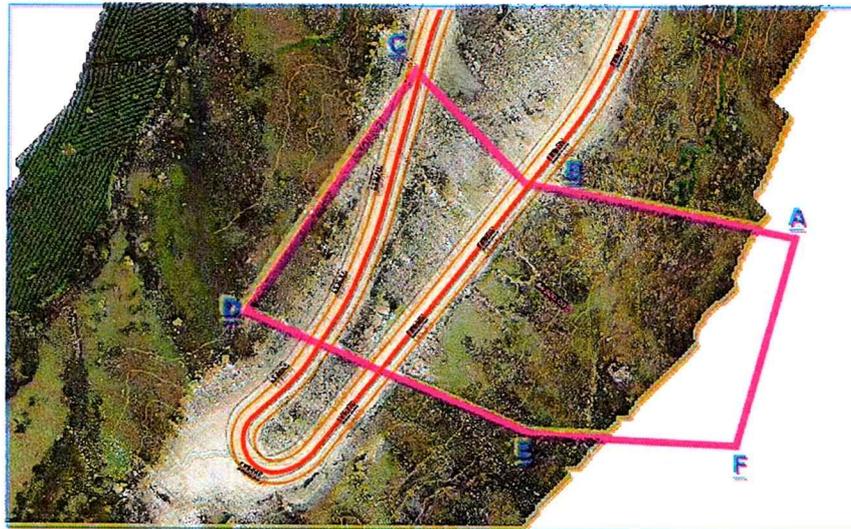
Imagen 48: Vista panorámica

2: 5+060: Las cotas de los botaderos del expediente no coinciden con el levantamiento topográfico.
(...)

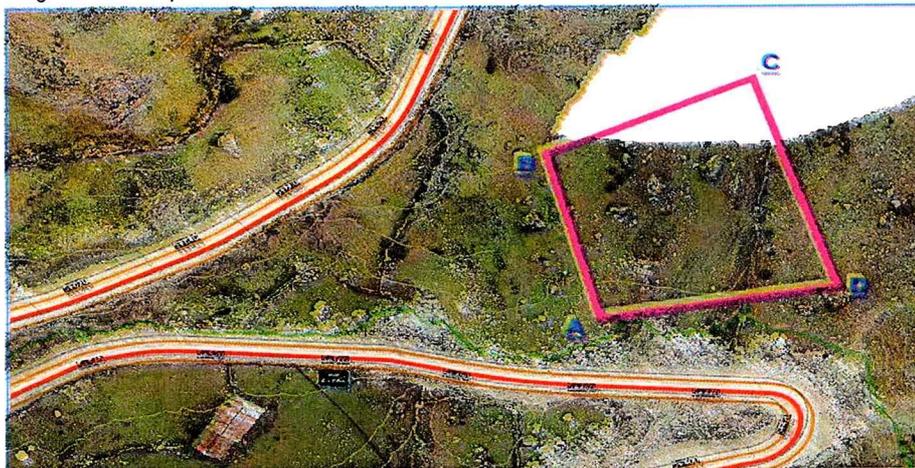
Imagen 49: Vista panorámica

3: 5+600: Las cotas de los botaderos del expediente no coinciden con el levantamiento topográfico.
(...)

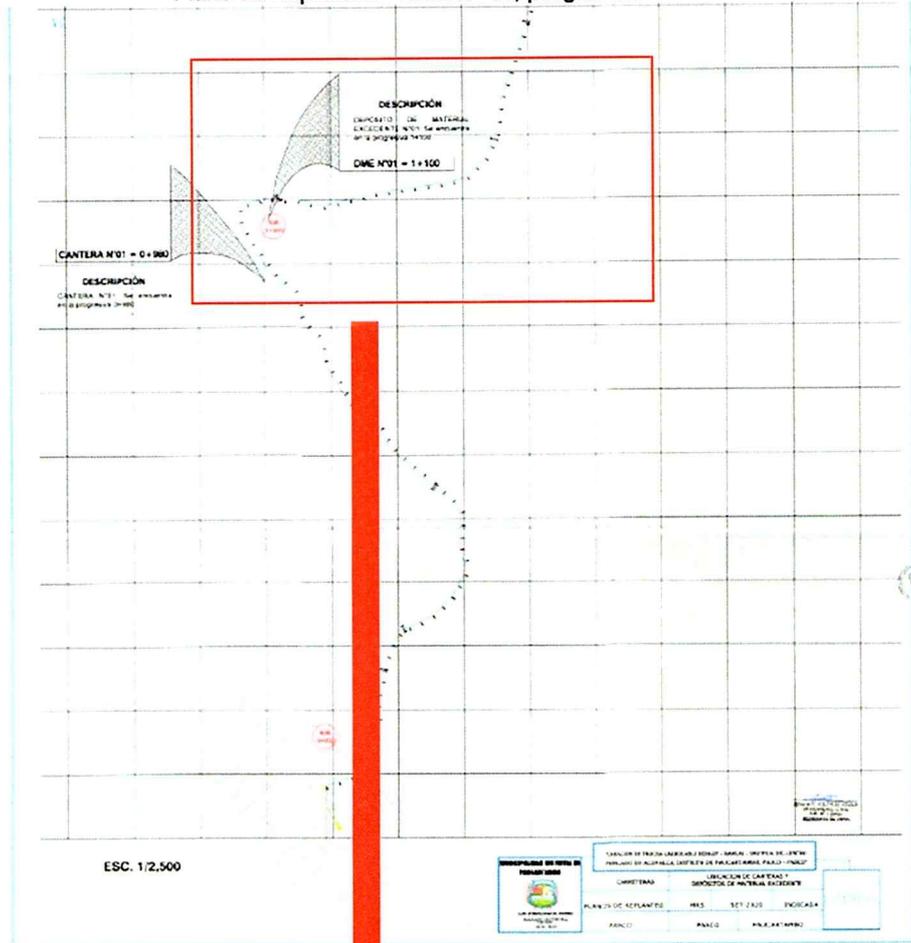
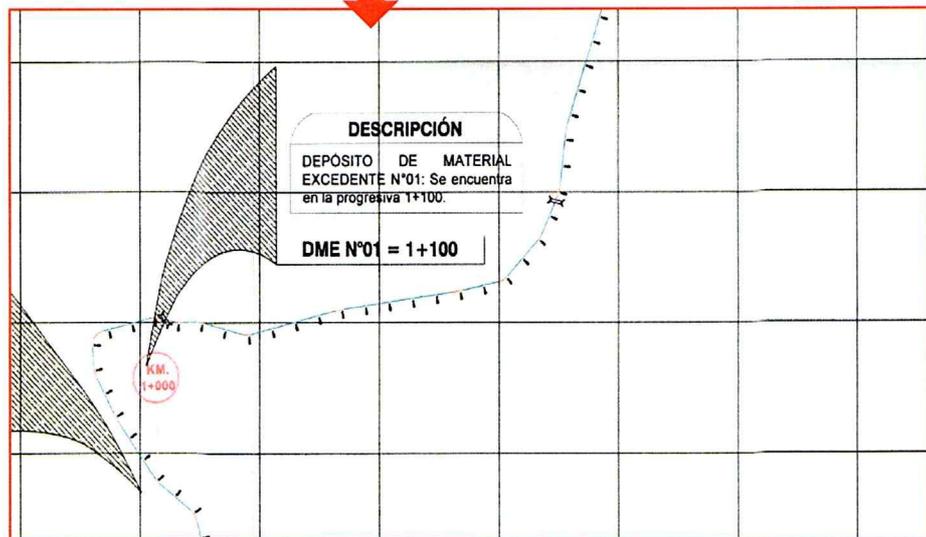
Imagen n.º 16
Plano de Replanteo – DME N° 01, progresiva 1+100 km

Fuente: Planos de Replanteo, Lamina UCDR-01- Ubicación de canteras y depósitos de material excedente. (Apéndice n.º 25)
Elaborado por: Comisión de Control.

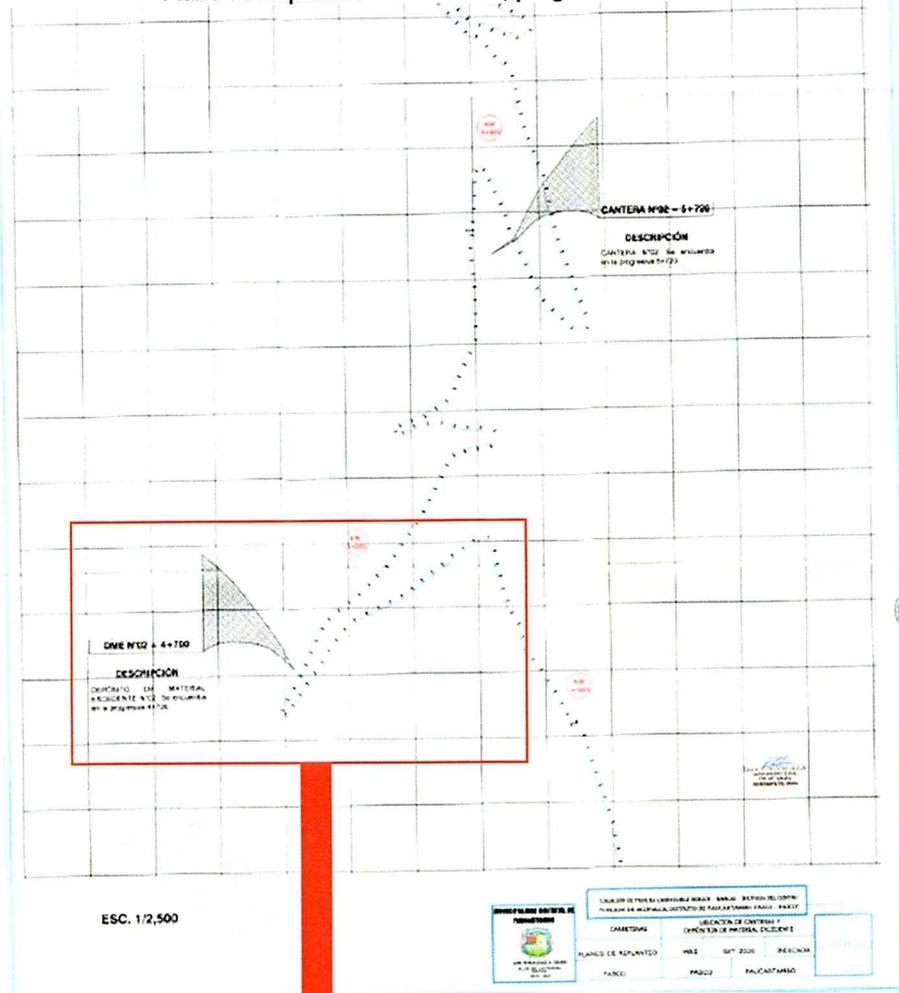
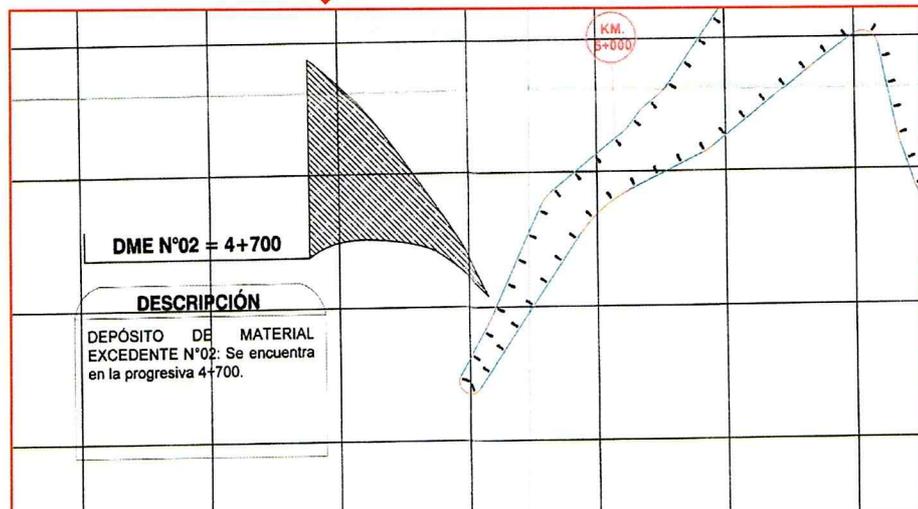
Imagen n.º 17
Plano de Replanteo – DME N° 02, progresiva 4+700 km

Fuente: Planos de Replanteo, Lamina UCDR-02- Ubicación de canteras y depósitos de material excedente. (Apéndice n.º 25)
Elaborado por: Comisión de Control.

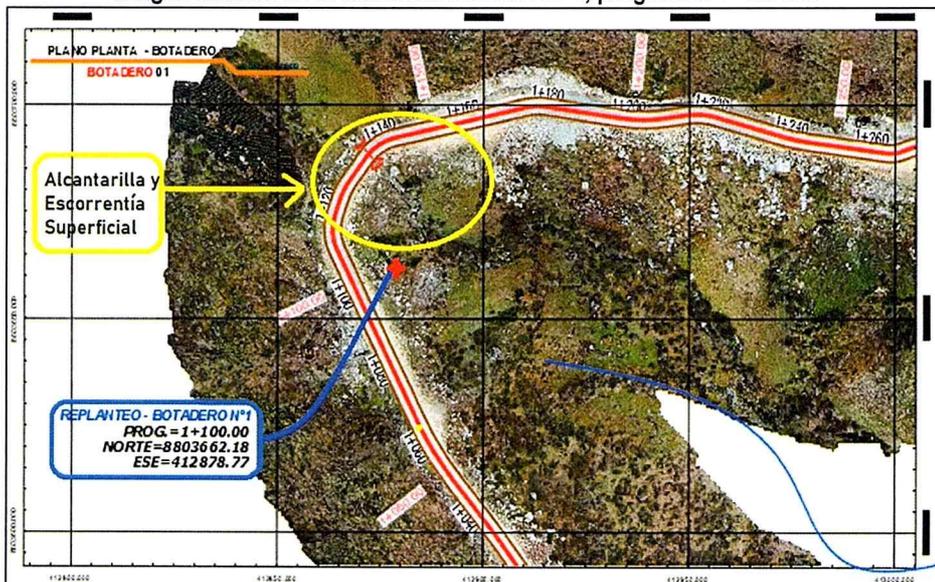
Imagen satelital de la ubicación del DME n.º1, progresiva 1+100 km

Fuente: Informe Técnico n.º 004-2023-OCI-MPP-RALR de 22 de setiembre de 2023. (**Apéndice n.º 22**)
Elaborado por: Comisión de Control

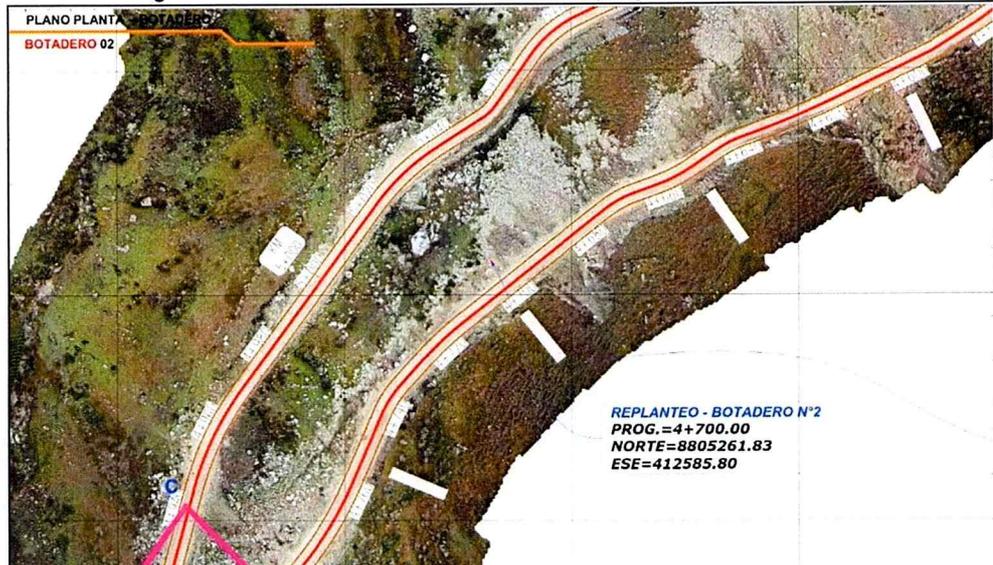
Imagen n.º 19
Imagen satelital de la ubicación del DME N°2, progresiva 4+700 km

Fuente: Informe Técnico n.º 004-2023-OCI-MPP-RALR de 22 de setiembre de 2023. (Apéndice n.º 22)
Elaborado por: Comisión de Control

Situación que fue corroborada en el Informe Topográfico (Apéndice n.º 20), advirtiéndose que el Contratista no ejecutó los DME's, en las progresivas establecidas en los planos del Expediente Técnico de Obra ni en los planos de replanteo, tal como se detalla a continuación:

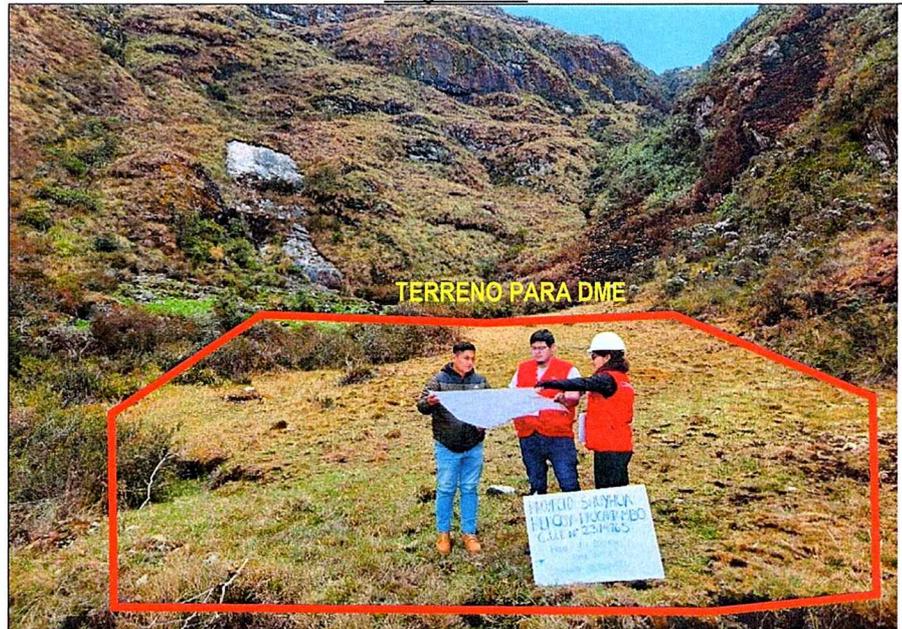
Imagen n.º 20

En la imagen se observa que en el terreno usado como DME n.º 1 según el contratista (Planos de Replanteo que obran en la Liquidación Técnica-Financiera), no hay indicios de alteración alguna, más aún que se encuentra adyacente una quebrada haciendo imposible su planteamiento.

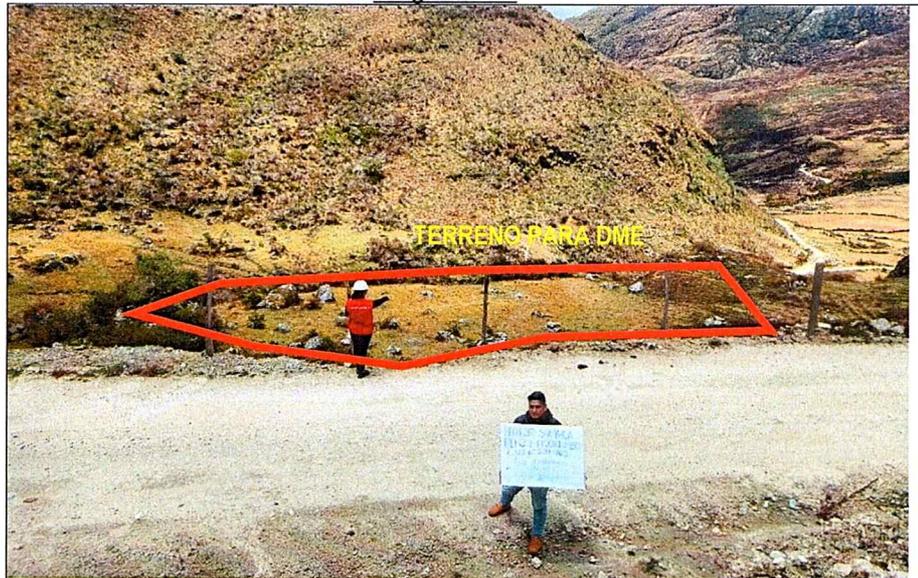
Imagen n.º 21

En la imagen se observa que en el terreno proyectado como DME n.º 1 según el Expediente Técnico de Obra, no hay indicios de alteración alguna, tampoco evidenciándose algún acceso hacia la misma.

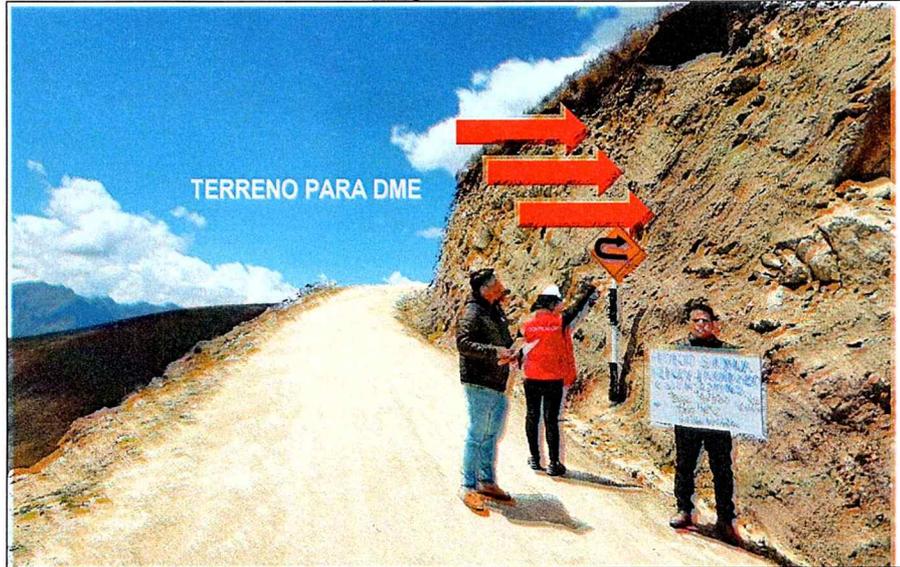
Imagen n.º 22

En la imagen se observa que en el terreno usado como DME n.º 2 según el contratista (Planos de Replanteo que obran en la Liquidación Técnica-Financiera), no hay indicios de alteración alguna, más aún que resulta incoherente la disposición de excedentes por hallarse en un talud pronunciado.

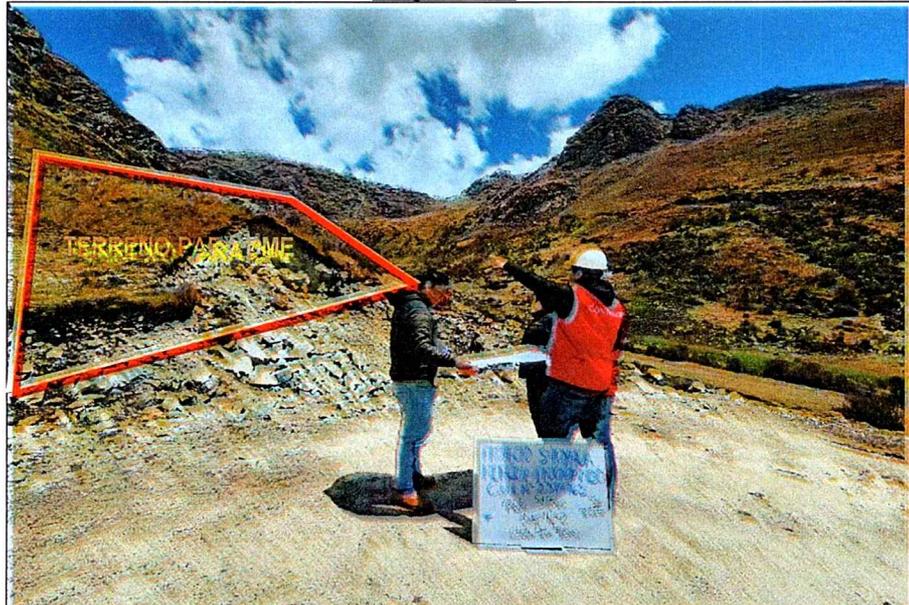
Imagen n.º 23

En la imagen se observa que en el terreno proyectado como DME n.º 2 según el Expediente Técnico de Obra, no hay indicios de alteración alguna, tampoco evidenciándose algún acceso hacia la misma.

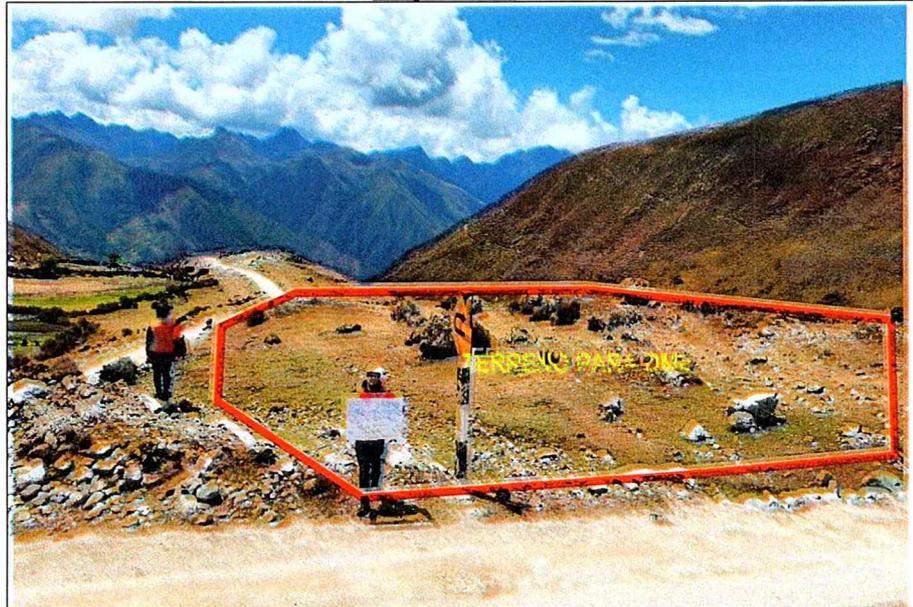
Imagen n.º 24

En la imagen se observa que en el terreno proyectado como DME n.º 3 según el expediente técnico, no hay indicios de alteración alguna, tampoco evidenciándose algún acceso hacia la misma.

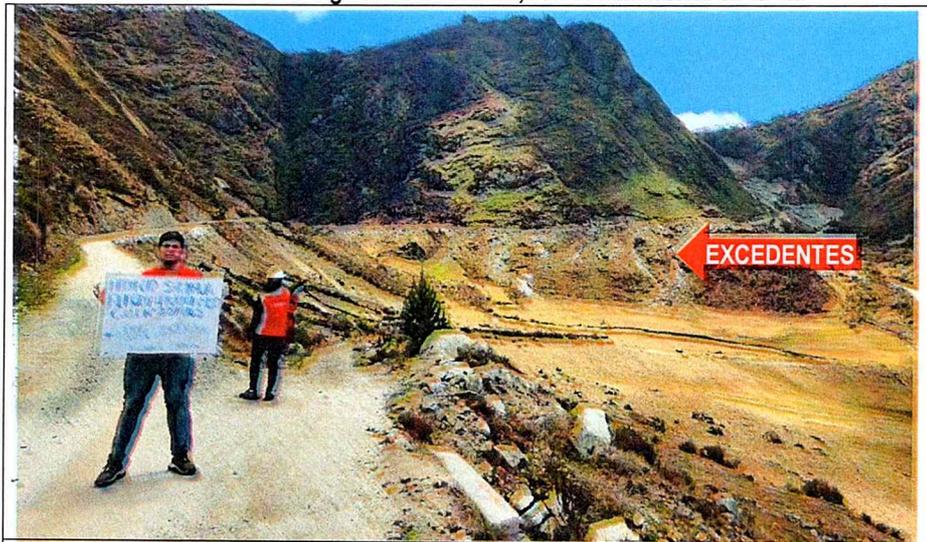
Panel Fotográfico n.º 1
Vista desde la Progresiva 0+550 km, Excedente lateral en la vía

Imagen n.º 25.- En la toma fotográfica desde la **progresiva 0+550 km**, se evidencia que en el tramo posterior hay disposición de excedentes en la ladera de la vía.

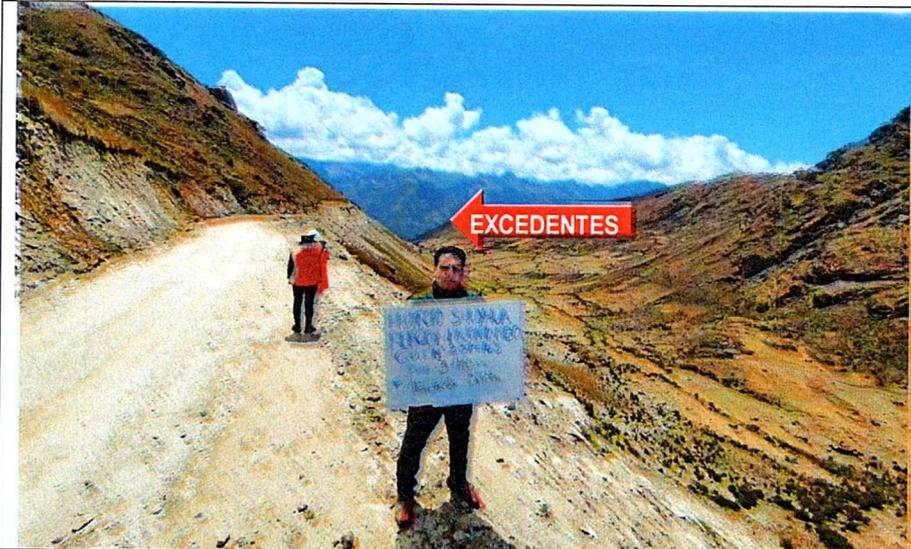
Imagen n.º 26.- En la toma fotográfica desde la **progresiva 3+700 km**, se evidencia que en el tramo posterior hay disposición de excedentes en la ladera de la vía.

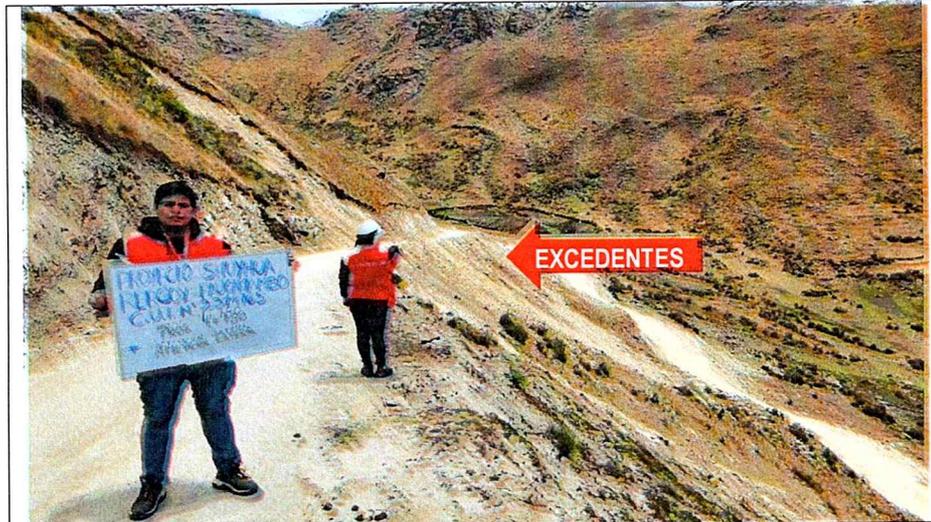
Imagen n.º 27.- En la toma fotográfica desde la **progresiva 4+780 km**, se evidencia que en el tramo posterior hay disposición de excedentes en la ladera de la vía.

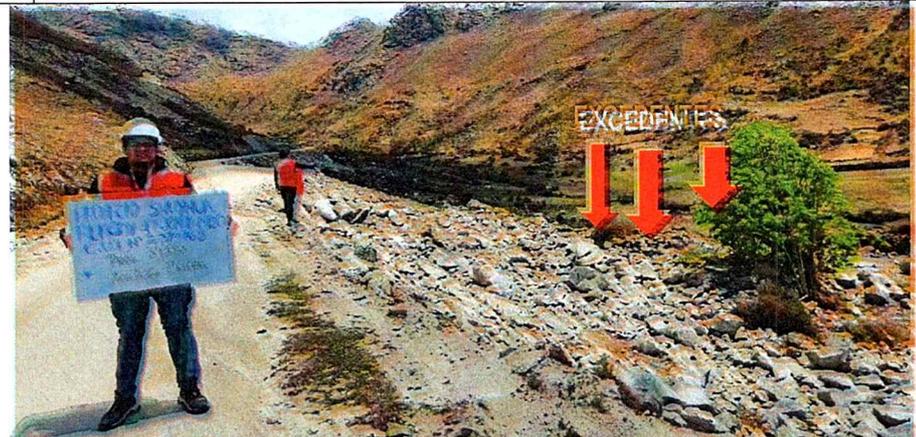
Imagen n.º 28.- En la toma fotográfica desde la **progresiva 5+350 km**, se evidencia que en el tramo posterior hay disposición de excedentes en la ladera de la vía.

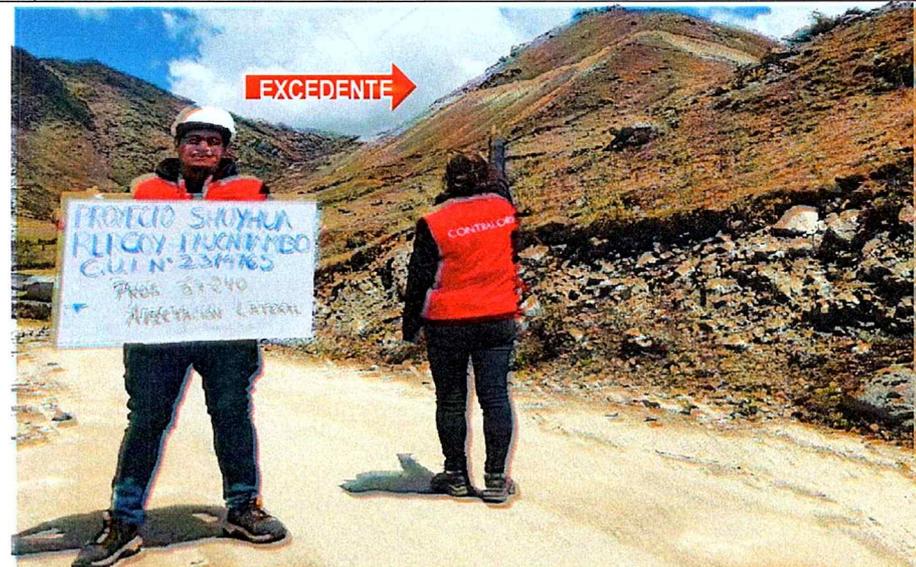
Imagen n.º 29.- En la toma fotográfica desde la **progresiva 6+240 km**, se evidencia que en el tramo anterior hay disposición de excedentes en la ladera de la vía.

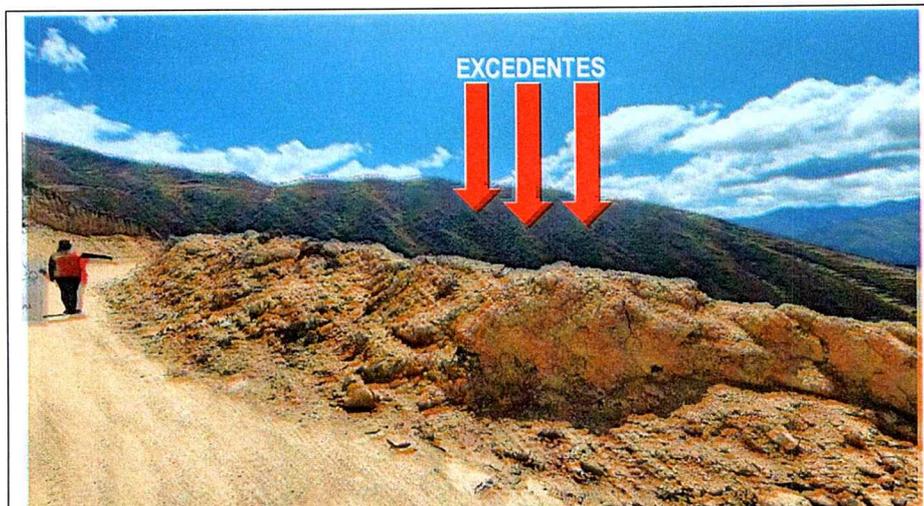
Imagen n.º 30.- En la toma fotográfica desde la progresiva 8+150 km, se evidencia que en el tramo hay disposición de excedentes en la ladera de la vía.

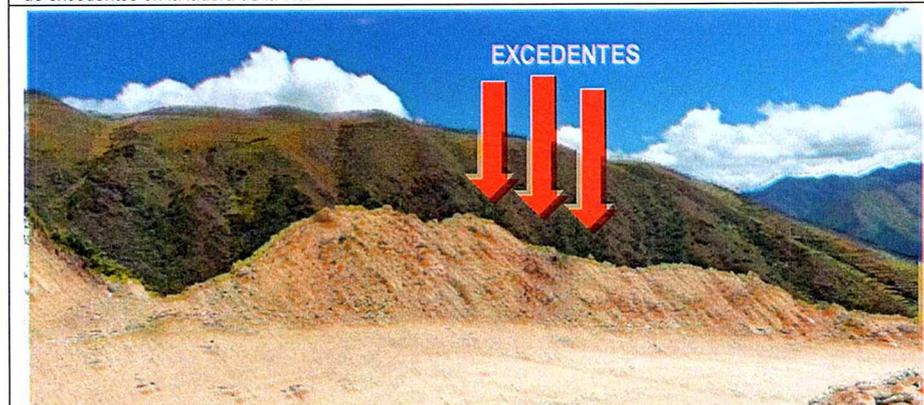
Imagen n.º 31.- En la toma fotográfica desde la progresiva 8+200 km, se evidencia que en el tramo hay disposición de excedentes en la ladera de la vía.

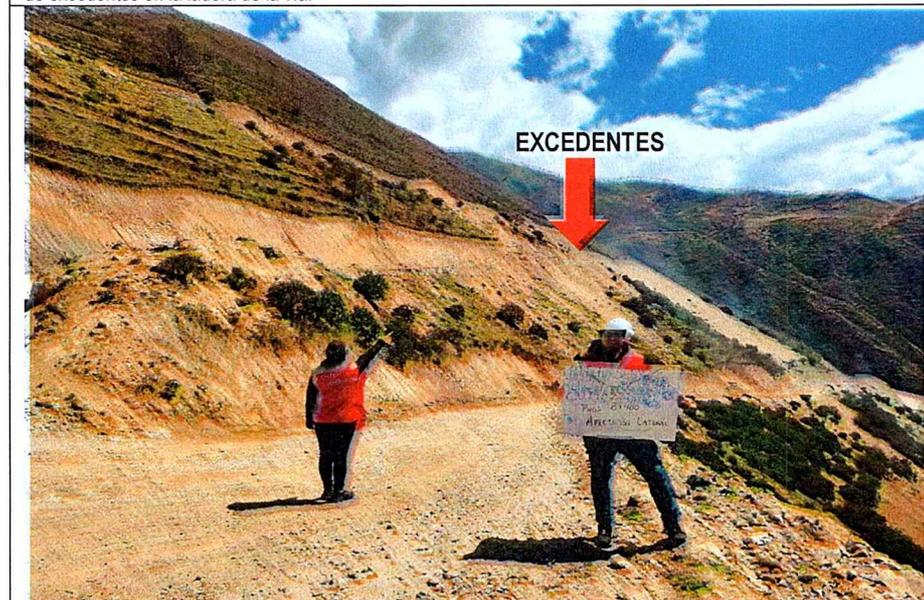
Imagen n.º 32.- En la toma fotográfica desde la progresiva 8+400 km, se evidencia que en el tramo hay disposición de excedentes en la ladera de la vía.

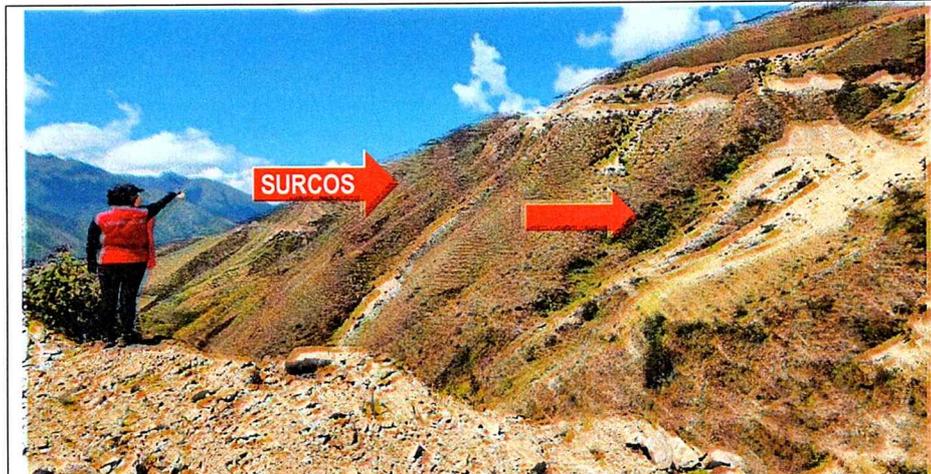
Imagen n.º 33.- En la toma fotográfica desde la **progresiva 10+000 km**, se evidencia que en el tramo anterior se formó surcos y ahuellamientos producto de la disposición de los excedentes en la ladera de la vía.

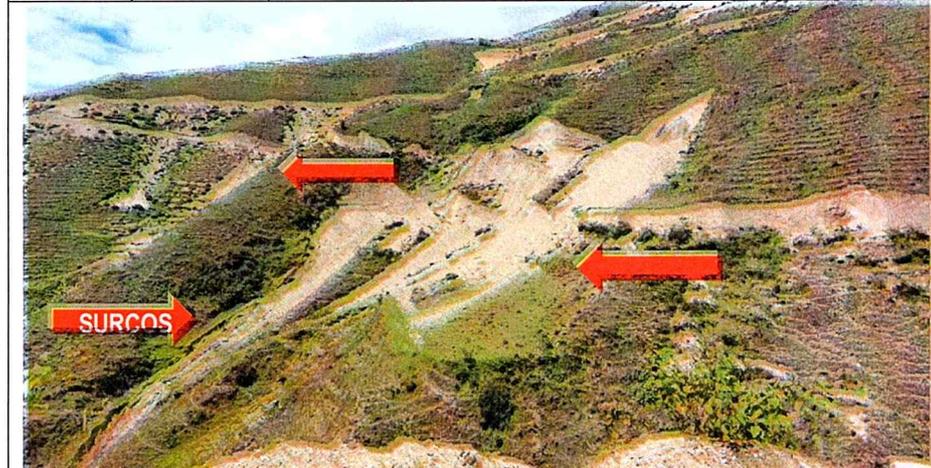
Imagen n.º 34.- En la toma fotográfica desde **la progresiva 10+000 km**, se evidencia que en el tramo anterior se formó surcos y ahuellamientos producto de la disposición de los excedentes en la ladera de la vía.

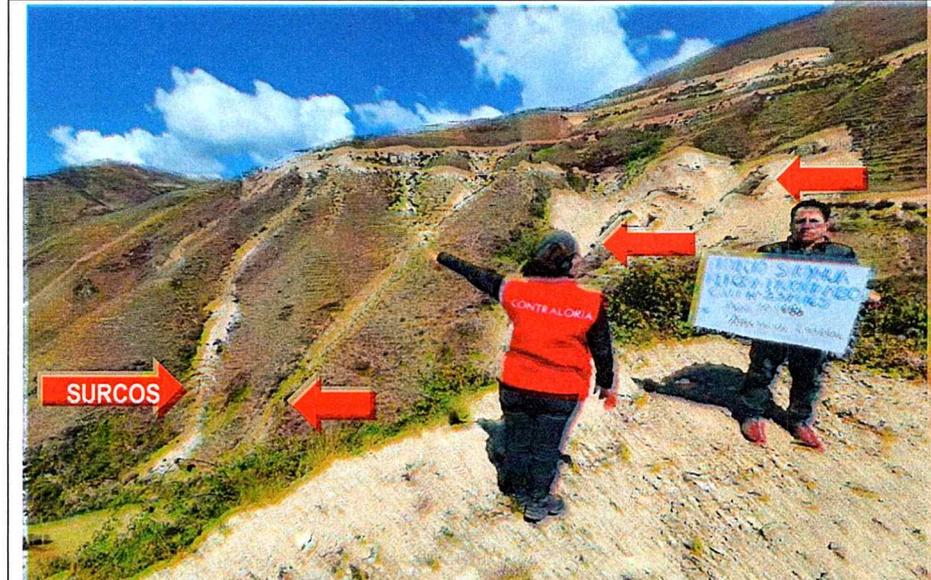
Imagen n.º 35.- En la toma fotográfica desde la **progresiva 10+680 km**, se evidencia que en el tramo anterior se formó surcos y ahuellamientos producto de la disposición de los excedentes en la ladera de la vía.
