INFORME DE CONTROL ESPECÍFICO

N° 079-2023-2-0449-SCE

SERVICIO DE CONTROL ESPECÍFICO A HECHOS
CON PRESUNTA IRREGULARIDAD A LA
MUNICIPALIDAD DISTRITAL DE PAUCARTAMBO
PAUCARTAMBO – PASCO - PASCO

“VALORIZACIÓN Y PAGO DE PARTIDAS PARCIALMENTE
EJECUTADAS Y NO EJECUTADAS, EN EL MARCO DE LA
EJECUCIÓN DE LA OBRA: CREACIÓN DE LA TROCHA
CARROZABLE RERGOY – RANCAS – SHUYHUA DEL
CENTRO POBLADO DE ACOPALCA, DISTRITO DE
PAUCARTAMBO – PASCO – PASCO”

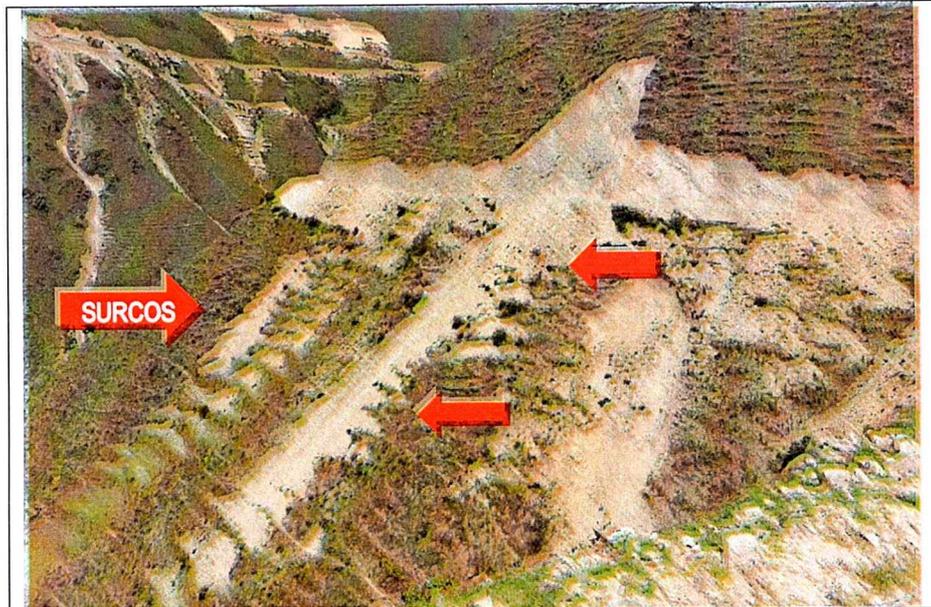
Imagen n.º 36.- En la toma fotográfica desde la **progresiva 10+250 km**, se evidencia que en el tramo anterior se formó surcos y ahuellamientos producto de la disposición de los excedentes en la ladera de la vía.

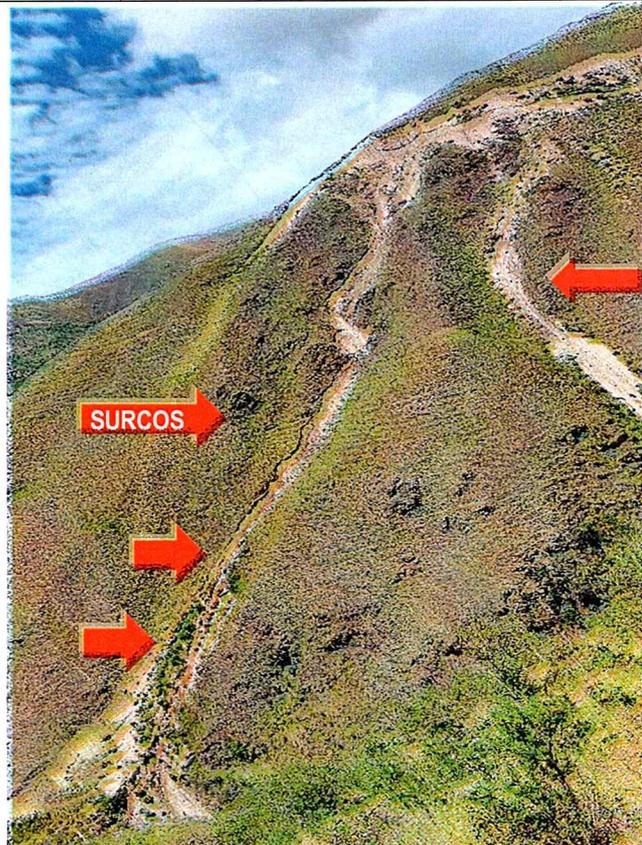
Imagen n.º 37.- Vista donde se aprecia la disposición de material excedente a través de la Progresivas 9+000-10+000 aproximadamente, en el que se evidencia la formación de surcos y ahuellamientos producto de la disposición de los excedentes en la ladera de la vía, afectando el paisaje de la zona.

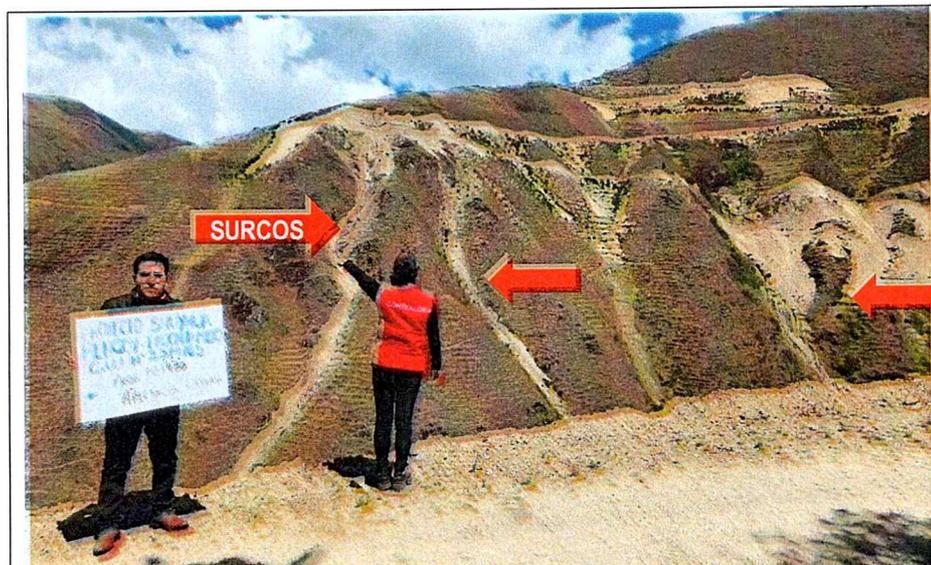
Imagen n.º 38.- En la toma fotográfica desde la **progresiva 10+980 km**, se evidencia que en el tramo anterior se formó surcos y ahuellamientos producto de la disposición de los excedentes en la ladera de la vía.

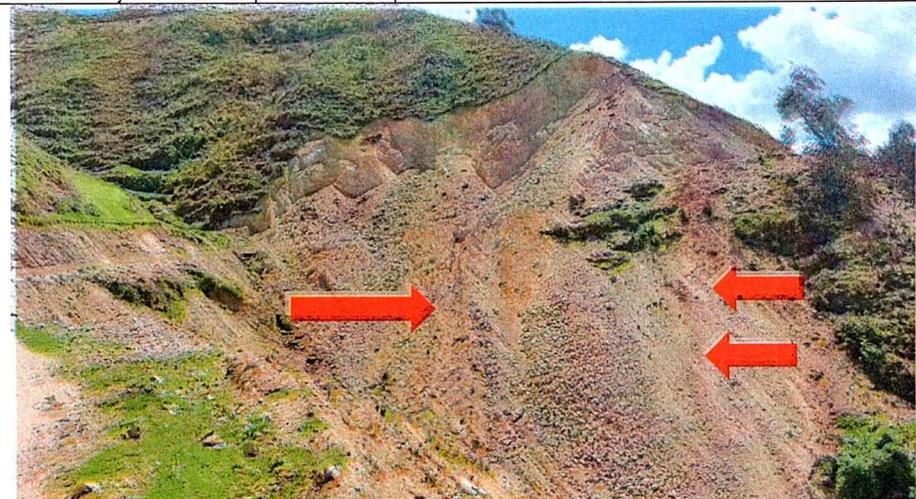
Imagen n.º 39.- En la toma fotográfica desde la **progresiva 12+850 km**, se evidencia que en el tramo anterior se formó surcos y ahuellamientos producto de la disposición de los excedentes en la ladera de la vía.

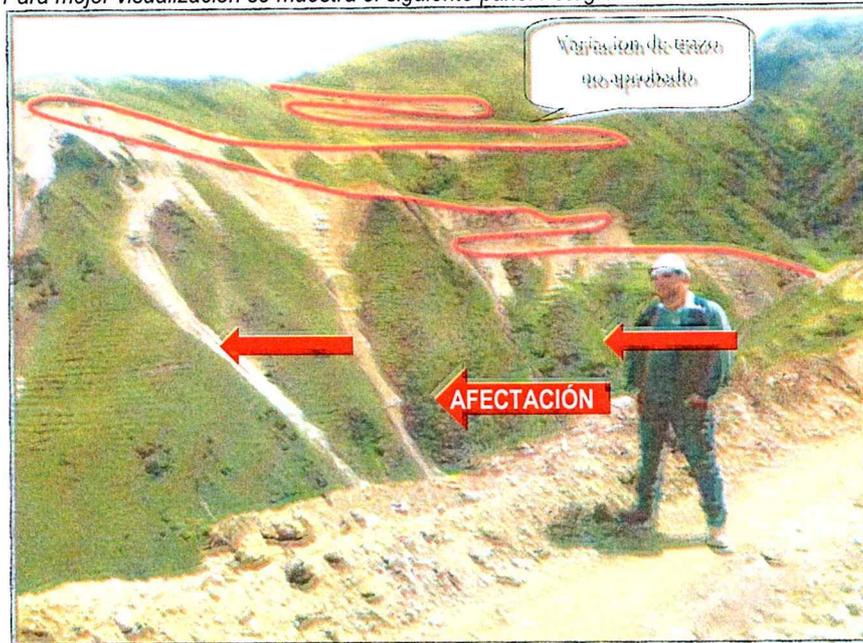
Lo señalado precedentemente, es corroborado con la siguiente toma fotográfica, realizada por el supervisor²⁸ en la fecha que se venía ejecutando la obra, en la cual se observa claramente la afectación y disposición del material excedente en las laderas adyacentes a la vía:

Foto N° 01: Se observa al Supervisor de Obra en Trabajos de inspección

(el énfasis con flechas rojas en la fotografía es nuestro)

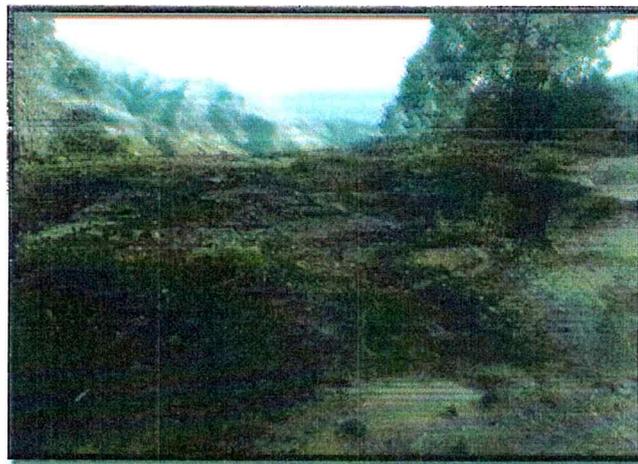
- Revegetación total del área intervenida, utilizando el suelo orgánico retirado al inicio de la explotación y que fue guardado convenientemente.

Imagen 1: Revegetación con suelo nativo de la zona.

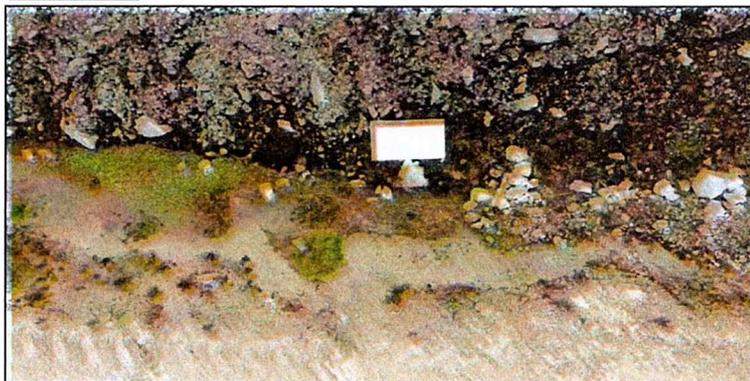
IMAGEN 87 – FOTO PANORAMICO - LEVANTAMIENTO TOPOGRAFICO CANTERA 01- 0+980

Lo señalado se corrobora además con el panel fotográfico anexo al Informe Topográfico (**Apéndice n.º 20**), en el cual, se advierte que las canteras planteadas por el Contratista no fueron restauradas ni revegetadas, por lo que no correspondía reconocer el metrado de su restauración presentado en la valorización n.º 12 (**Apéndice n.º 19**), conforme se muestra a continuación:

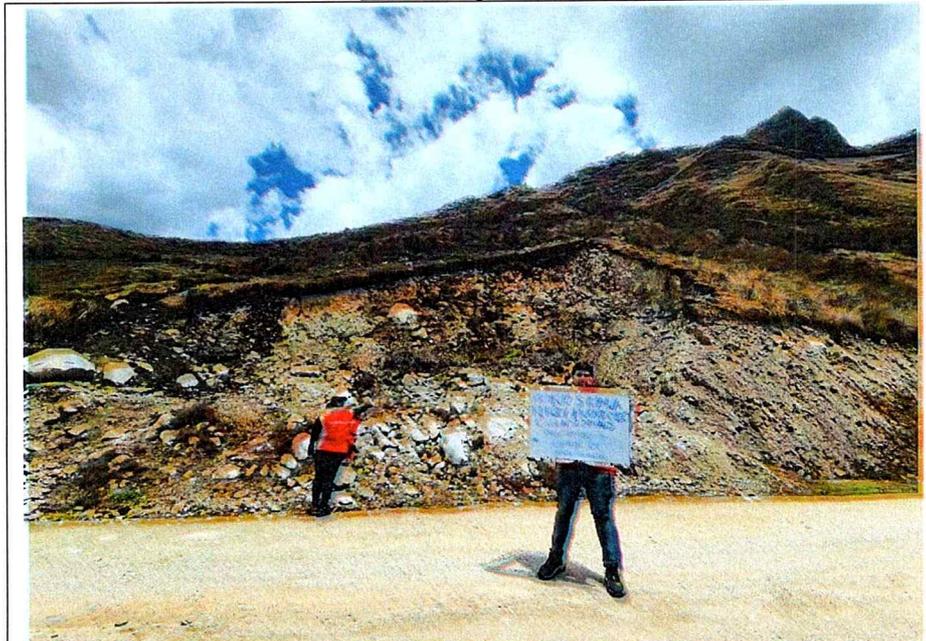
Panel Fotográfico n.º 2

Imagen n.º 40.- La fotografía muestra la ubicación de la cantera n.º 1 en la **progresiva 0+980 km** según planos de replanteo (Plano UCDR-01), donde hay indicios de explotación, sin embargo, no hay rastro de que en algún momento haya sido restaurada.

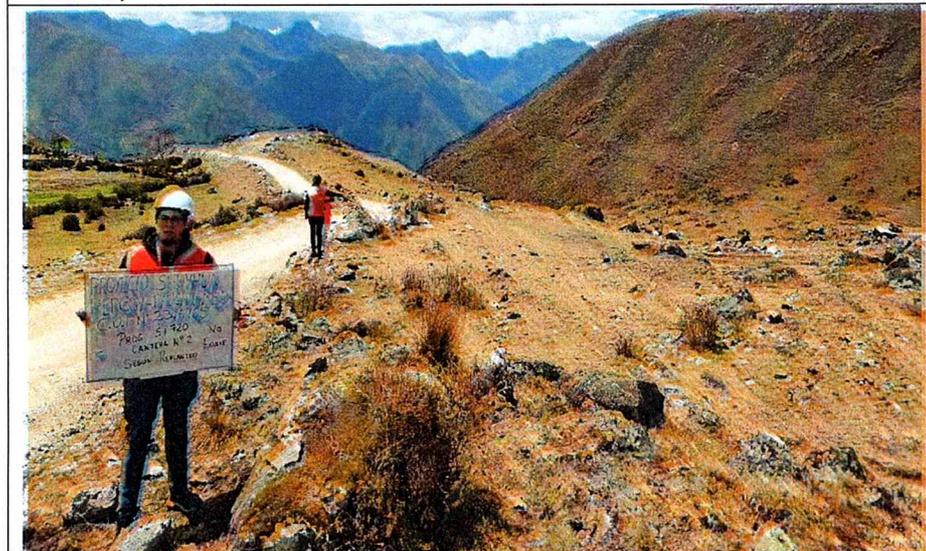
Imagen n.º 41.- La fotografía muestra la ubicación de la cantera n.º 2 en la **progresiva 5+720 km** según planos de replanteo (Plano UCDR-02), donde no existe indicios de explotación, visto que el terreno se encuentra inalterado; por lo tanto, no se ejecutó las partidas de restauración y revegetación.

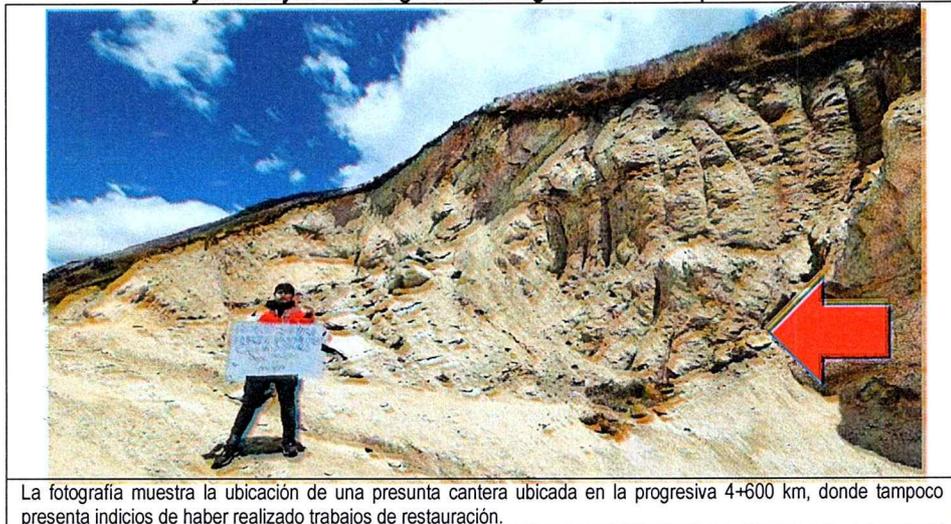
Vista donde se aprecia la explotación de cantera que no cuentan con remediación y/o trabajos de revegetación Progresiva 4+600 Aprox.

La fotografía muestra la ubicación de una presunta cantera ubicada en la progresiva 4+600 km, donde tampoco presenta indicios de haber realizado trabajos de restauración.
