INFORME DE CONTROL ESPECÍFICO N° 031-2023-2-0450-SCE

**SERVICIO DE CONTROL ESPECÍFICO A HECHOS
CON PRESUNTA IRREGULARIDAD
MUNICIPALIDAD PROVINCIAL DE AYABACA
AYABACA - AYABACA - PIURA**

**“EJECUCIÓN DEL SERVICIO DE MANTENIMIENTO
PERIÓDICO DE LOS CAMINOS VECINALES DE LOS
TRAMOS DE PILARES, EL LUCUMO, PILANCON, CHARAN
DE LA PROVINCIA DE AYABACA, EN EL MARCO DEL
DECRETO DE URGENCIA N° 070-2020”**

**01 DE DICIEMBRE DE 2023
PIURA – PERÚ**

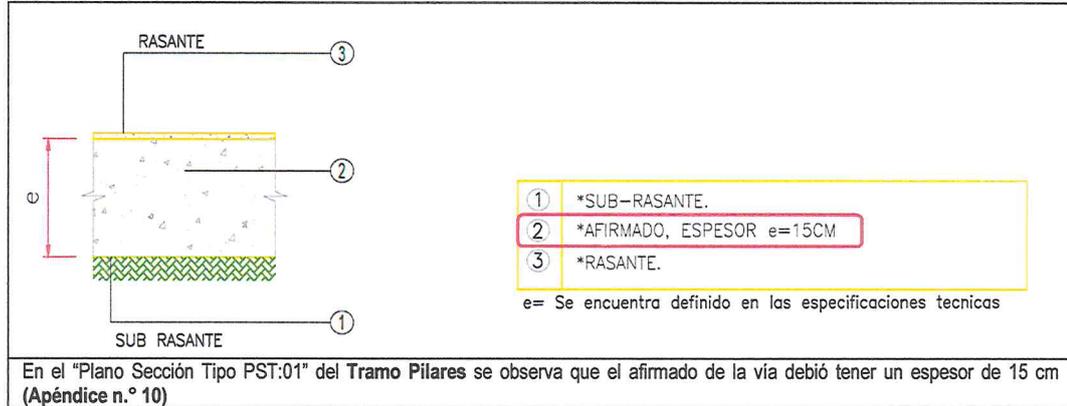
Imagen n.º 1
Plano Sección Tipo PST:01 –Tramo Pilares

Asimismo, de la revisión al "Plano Sección Tipo PST:01" del Plan de Trabajo de cada uno de los cuatro (4) tramos: Pilares, Lucumo, Pilancón y Charán (**Apéndices n.ºs 10, 11, 12 y 13**); se advierte que, los afirmados de los caminos vecinales debían tener un espesor de 15 cm, según se muestra a continuación:

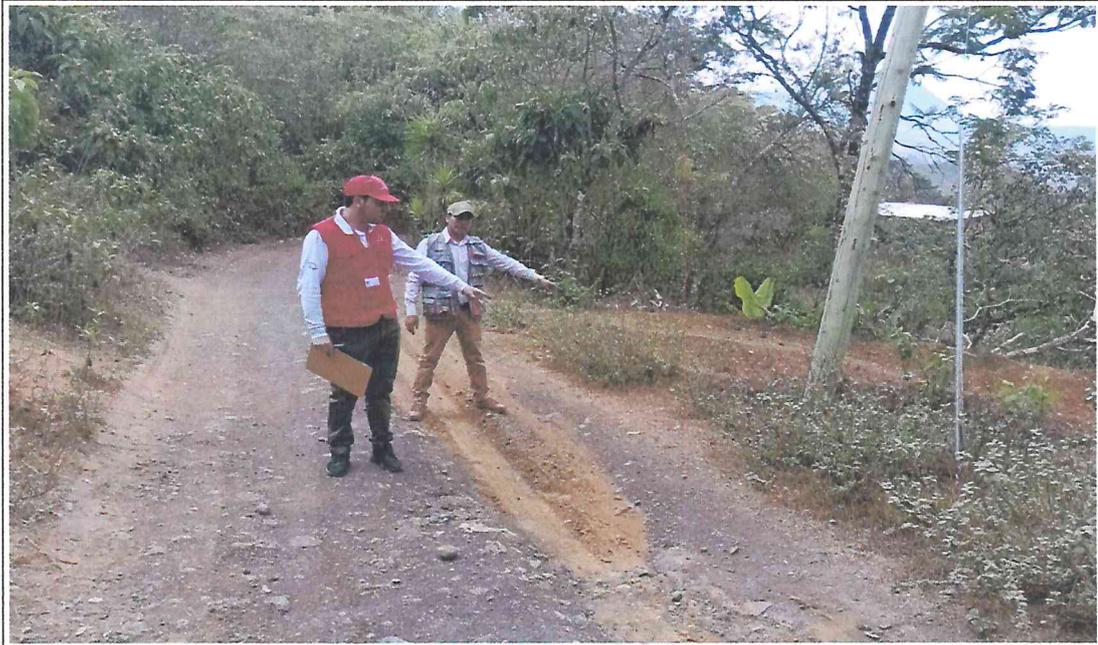
Fotografía n.º 1

Aunado a ello, la no realización de algunos trabajos en el tramo de Pilares fue corroborada por la comisión de control conjuntamente con un representante de la Entidad durante la inspección física realizada al referido camino vecinal; toda vez que, luego de haber recorrido todo el trayecto del tramo, no se encontró instalada en la vía ninguna señalización preventiva, reglamentaria e informativas y ningún poste kilométrico; asimismo, se evidenció la no realización de excavaciones de cunetas tanto al lado izquierdo o derecho del camino vecinal⁹, según se muestra a modo ilustrativo en las siguientes fotografías:

Se observa la no excavación de cunetas al lado izquierdo del camino vecinal- Tramo Pilares

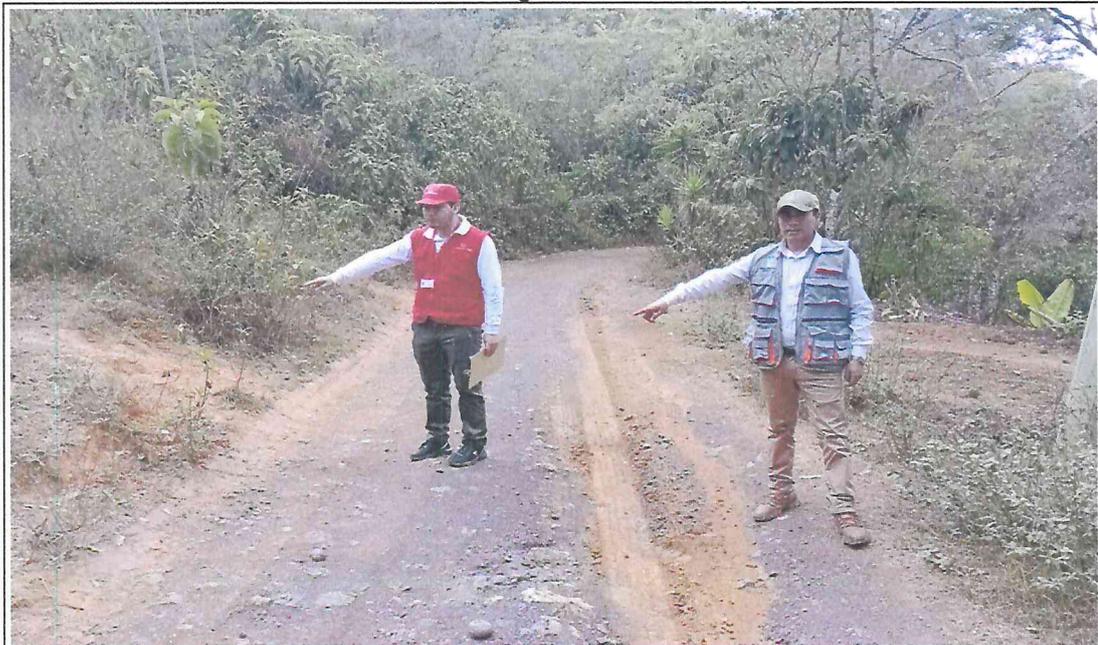
Fotografía n.º 2

Se observa la no excavación de cunetas al lado derecho del camino vecinal -Tramo Pilares

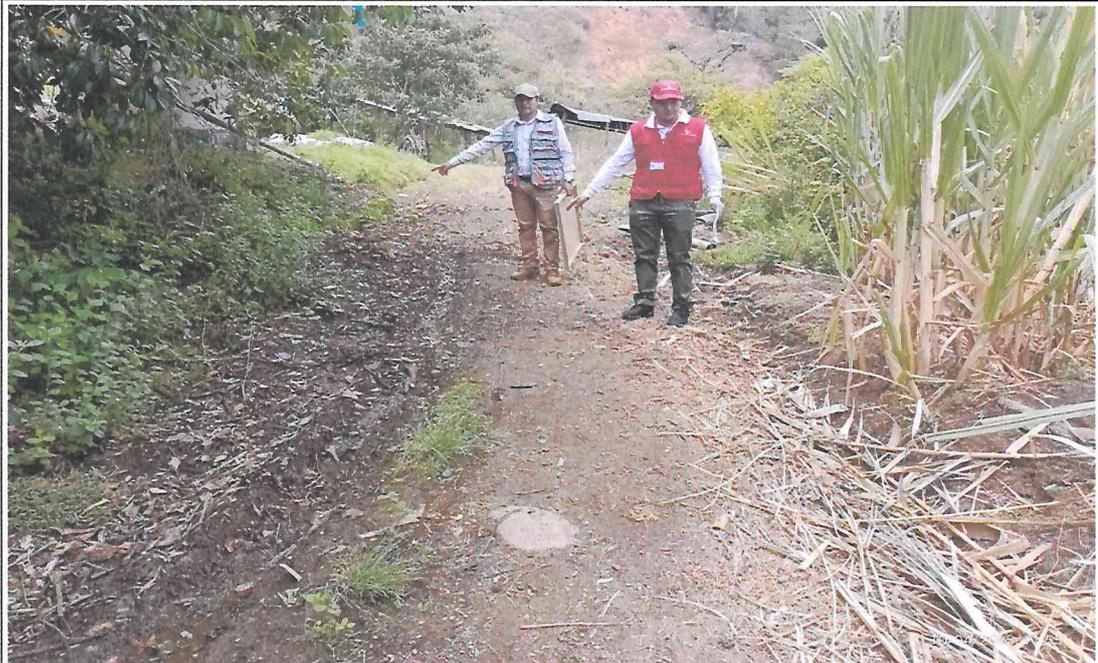
Fotografía n.º 3

Es de precisar que, la no ejecución de trabajos en el tramo de Lucumo, fue corroborado por la comisión de control durante la inspección física realizada al referido tramo el 04 de octubre de 2023, juntamente con un representante de la Entidad, al no evidenciarse en todo el trayecto de la vía vestigios de material granular que acredite la colocación de algún tipo de material de afirmado de cantera, observándose que desde la progresiva 0+000 hasta la 1+030 la plataforma del camino vecinal es terreno natural no advirtiéndose que después de su apertura se haya colocado material de préstamo tales como afirmado y tampoco se advirtió que se hayan realizado excavaciones de cunetas, y que del recorrido realizado desde la progresiva 0+000 hasta la 1+030 no se ha observado la instalación de ninguna señalización

Se observa que la plataforma del camino vecinal tramo Lucumo es terreno natural no advirtiéndose que después de su apertura se haya colocado material de préstamo tales como afirmado y tampoco se advierte que se hayan realizado excavaciones de cunetas, punto de referencia cerca de la vivienda del señor Nilton Joel Troncos Abad

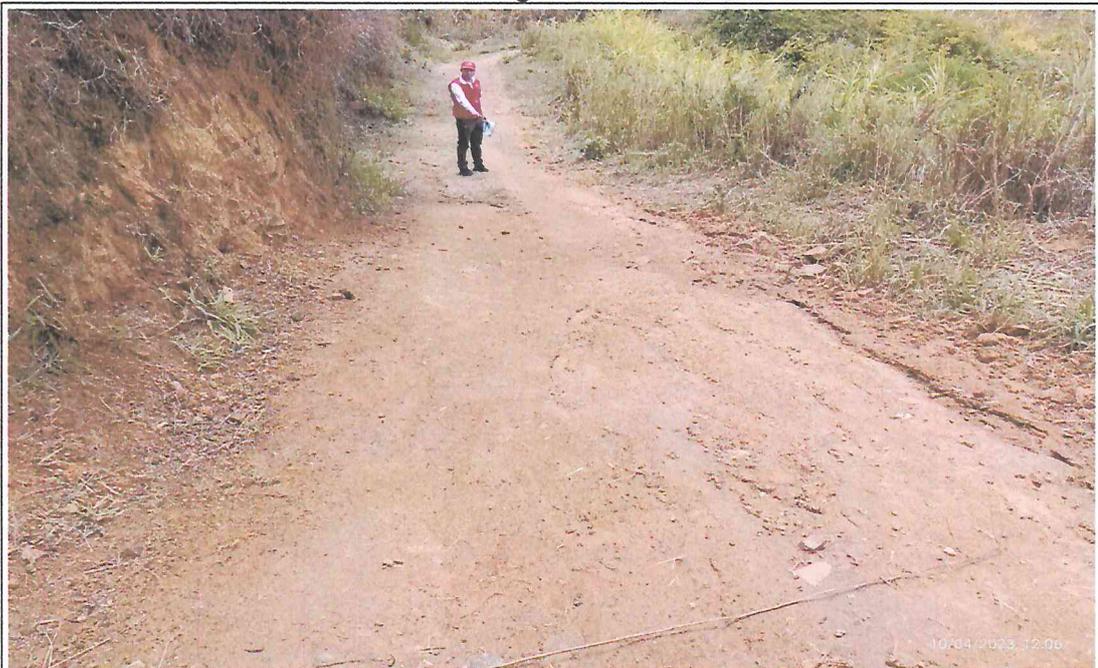
Fotografía n.º 4

Se observa que la plataforma del camino vecinal tramo Lucumo es terreno natural no advirtiéndose que después de su apertura se haya colocado material de préstamo tales como afirmado y tampoco se advierte la existencia de excavaciones de cunetas, punto de referencia aproximadamente en la mitad del camino vecinal

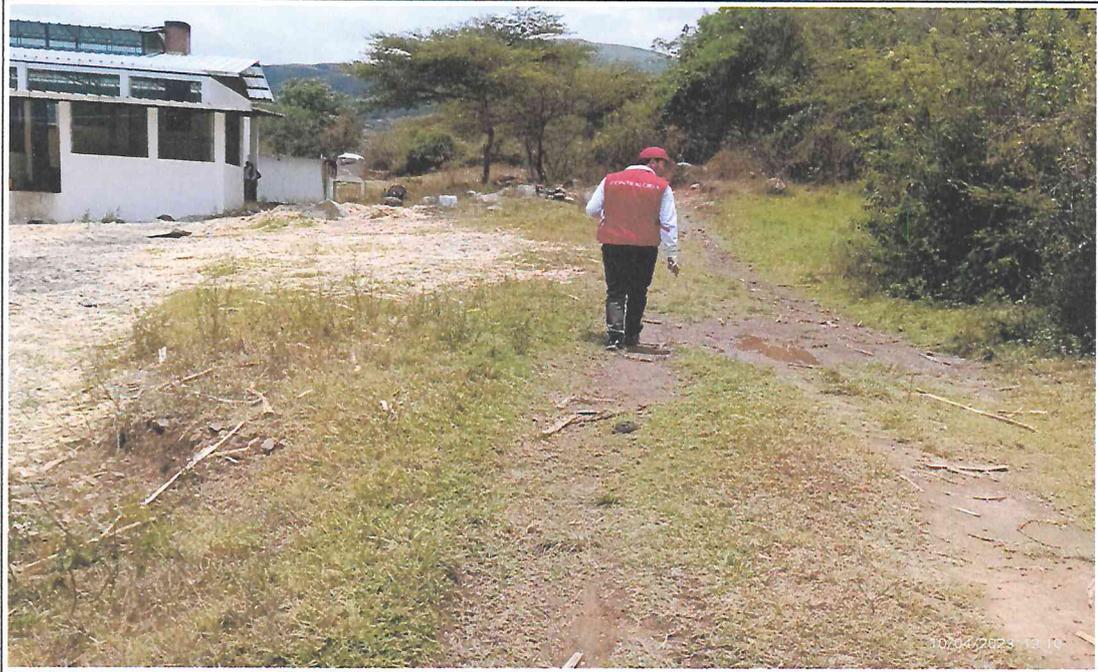
Fotografía n.º 5

Se observa que la plataforma del camino vecinal tramo Lucumo es terreno natural no advirtiéndose que después de su apertura se haya colocado material de préstamo tales como afirmado y tampoco se advierte la existencia de excavaciones de cunetas, punto de referencia fin del tramo –progresiva 1+030 (Molino de Panela)

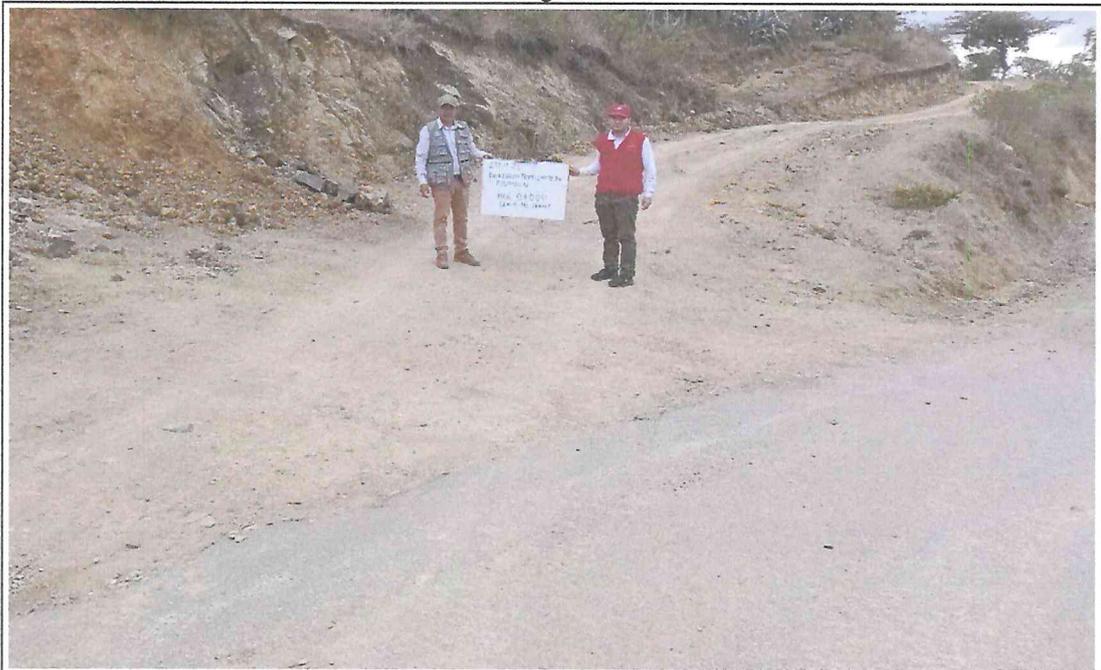
Fotografía n.° 6

Asimismo, es necesario precisar que, la no ejecución de los trabajos antes señalados fue corroborado por la comisión de control durante la inspección física realizada al tramo de Pilancon el 04 de octubre de 2023, juntamente con un representante de la Entidad, debido a que, del recorrido realizado desde la progresiva 0+000 hasta la 0+900 no se pudo evidenciar la existencia de vestigios de material granular que acredite que en este tramo de la vía se haya colocado algún tipo de material de afirmado de cantera, siendo la plataforma existente de los 900 metros terreno natural, tampoco se advirtió que en este tramo se hayan realizado excavaciones de cunetas.

Se observa que desde el inicio del tramo del camino vecinal –progresiva 0+000 la plataforma de la vía es terreno natural, además, no se advierte la existencia de excavaciones de cunetas; asimismo, se observa que el terreno de la vía ha sido recientemente removido.

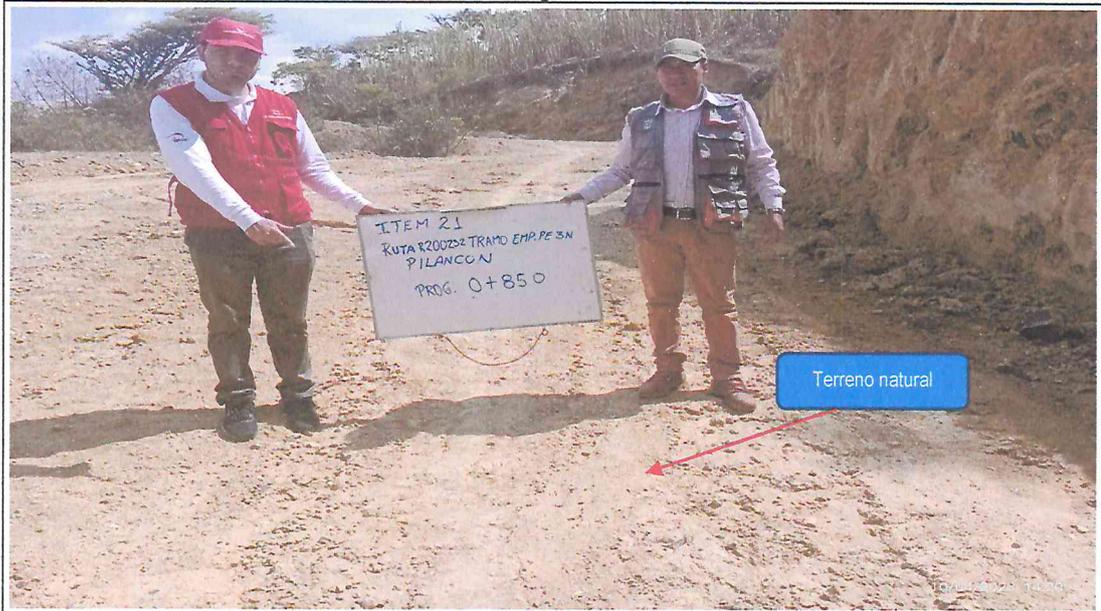
Fotografía n.º 7

Se observa que la plataforma del camino vecinal es terreno natural no advirtiéndose la existencia de vestigios de material granular que se hayan colocado en la vía, tampoco se advierte que se hayan realizado excavaciones de cunetas, Además, se observa que el terreno de la vía ha sido recientemente removido, punto de referencia progresiva 0+850 antes de llegar a una quebrada seca.

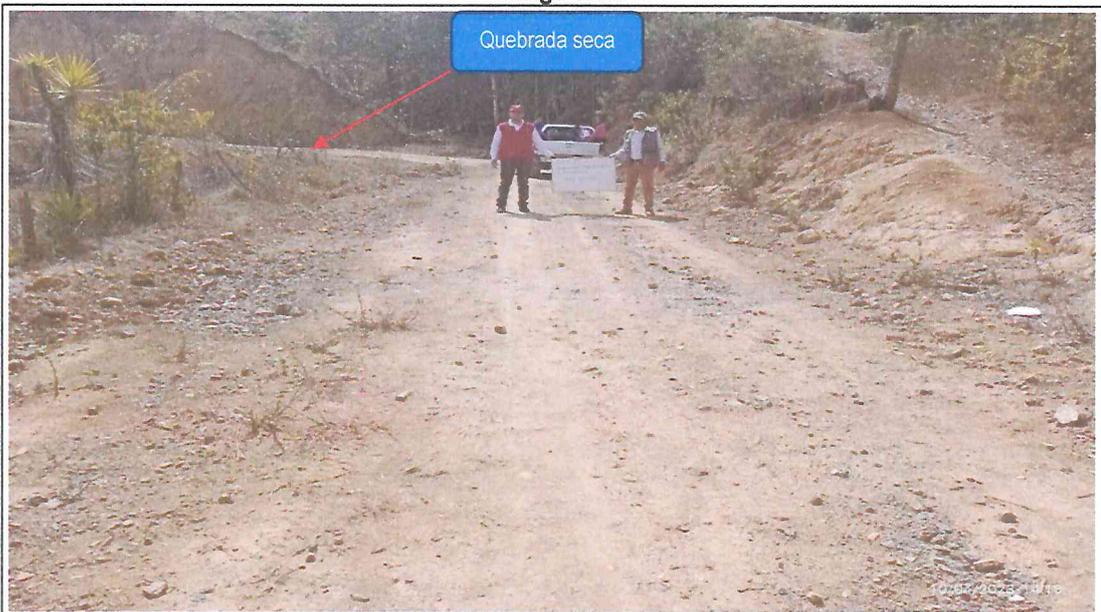
Fotografía n.º 8

Se observa que la plataforma del camino vecinal es terreno natural no advirtiéndose la existencia de vestigios de material granular que se hayan colocado en la vía, tampoco se advierte que se hayan realizado excavaciones de cunetas, Además, se observa que el terreno de la vía ha sido recientemente removido, punto de referencia a unos metros quebrada seca

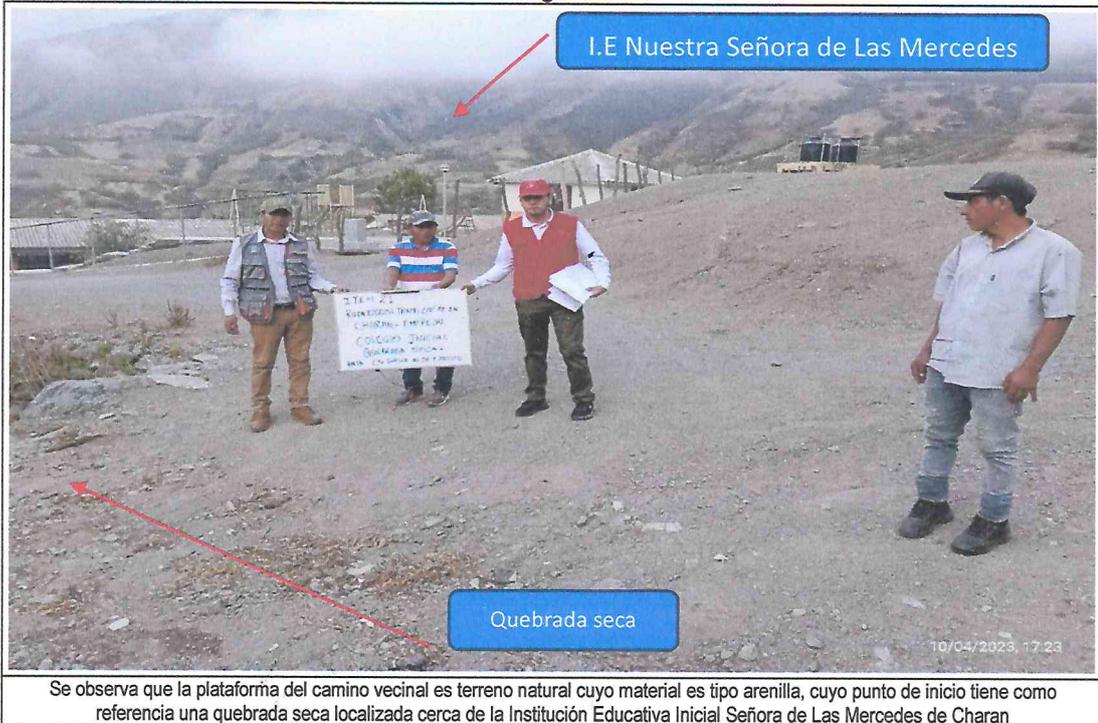
Fotografía n.º 9

Asimismo, es necesario precisar que, la no ejecución de los trabajos antes señalados fue corroborado por la comisión de control durante la inspección física realizada al tramo de Charan el 04 de octubre de 2023, juntamente con un representante de la Entidad, debido a que, se ha observado que desde una quebrada seca que se ubica cerca de la Institución Educativa Inicial Nuestra Señora de Las Mercedes – Charan, hasta el punto de ingreso al Centro de Salud I-2 de Charan, cuya distancia es de 214 metros, la plataforma del camino vecinal está conformada por terreno natural cuyo material es tipo arenilla, no advirtiéndose la existencia de vestigios de material granular de cantera; además, no se advirtió que en la vía se haya instalado algún poste kilométrico, y ningún tipo de señalización, si bien, se apreció la existencia de postes de concreto; sin embargo, no contenían la lámina en el cual se indique la señalización¹⁷, por ende, no puede ser considerado como instalación de alguna señalización al no cumplir su finalidad; a modo ilustrativo de lo señalado se muestra las fotografías siguientes:

Se observa que la plataforma del camino vecinal es terreno natural cuyo material es tipo arenilla, cuyo punto de inicio tiene como referencia una quebrada seca localizada cerca de la Institución Educativa Inicial Señora de Las Mercedes de Charan

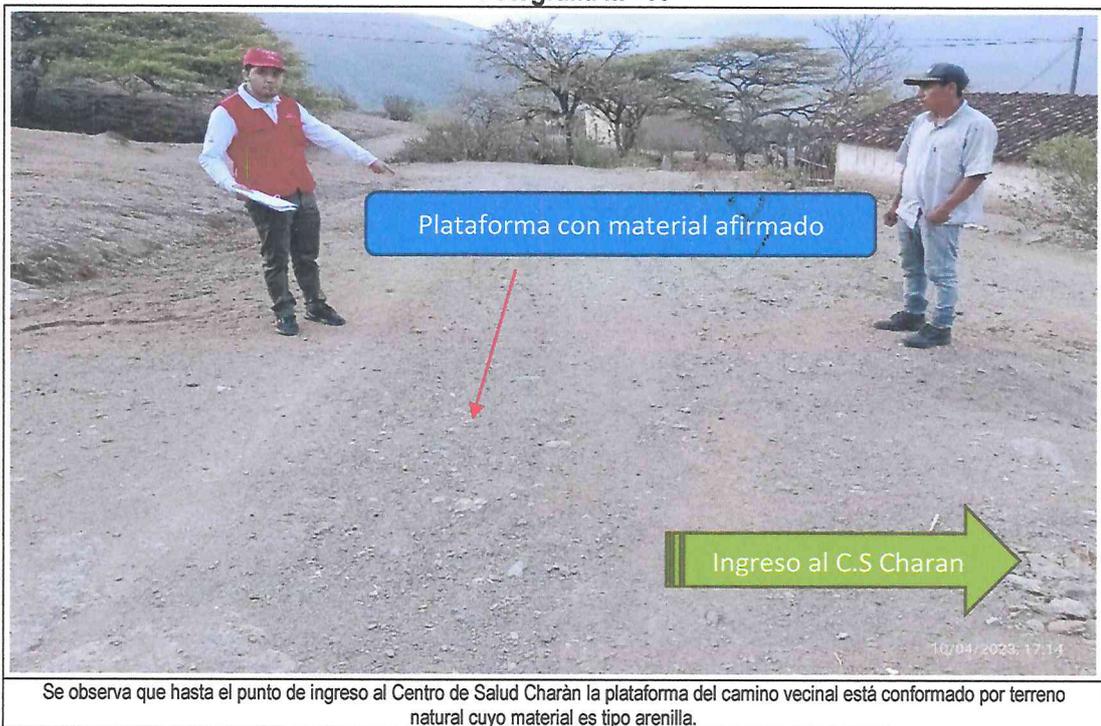
Fotografía n.º 10

Se observa que hasta el punto de ingreso al Centro de Salud Charan la plataforma del camino vecinal está conformado por terreno natural cuyo material es tipo arenilla.
