**INFORME DE AUDITORÍA N° 028-2023-2-1146-AC**

**AUDITORÍA DE CUMPLIMIENTO  
MUNICIPALIDAD DISTRITAL DE SAN MARCOS  
SAN MARCOS, HUARI, ANCASH**

**OBRA: “MEJORAMIENTO Y AMPLIACIÓN DEL SERVICIO DE  
AGUA A TRAVÉS DEL SISTEMA DE RIEGO TECNIFICADO  
EN LOS SECTORES DE URUSPUQUIO, QUISUAR, YUNCAN,  
PATSAQUI, PUQUIOPAMPA, ICHIGPUQUIO, CALVARIO Y  
MARIASH EN EL C.P. DE GAUCHO - DISTRITO DE SAN  
MARCOS – PROVINCIA DE HUARI - DEPARTAMENTO DE  
ÁNCASH”**

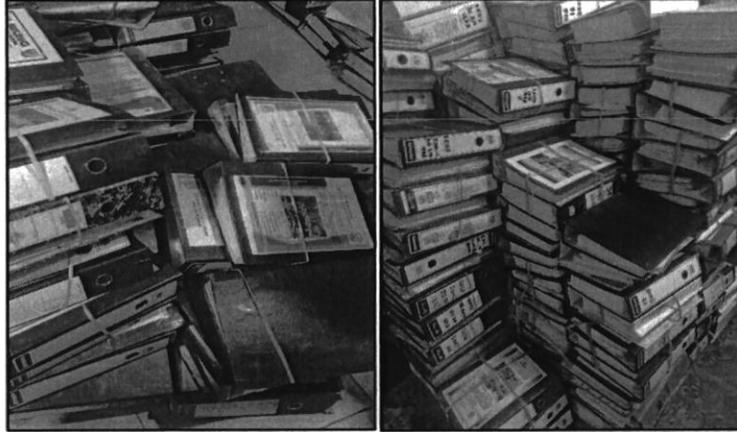
**IMAGEN N° 1**  
**DOCUMENTACIÓN TÉCNICA DE EJECUCIÓN DE OBRAS UBICADOS SOBRE EL PISO SIN NINGÚN MECANISMO DE CONTROL.**

Tal es el caso, que considerando la falta de atención por parte de la Entidad respecto a la documentación requerida por la comisión auditora, se procedió a efectuar la búsqueda y revisión de los documentos custodiados en las oficinas antes detalladas y en los archivos de la Entidad, proceso en el cual se pudo evidenciar que los ambientes se encuentran en su máxima capacidad para el archivo; identificándose documentación que se encuentran en archivadores apilados en el suelo, con algunos documentos que presentan hojas deterioradas, acumulados sin división alguna ni orden cronológico, tal como se muestra a continuación:

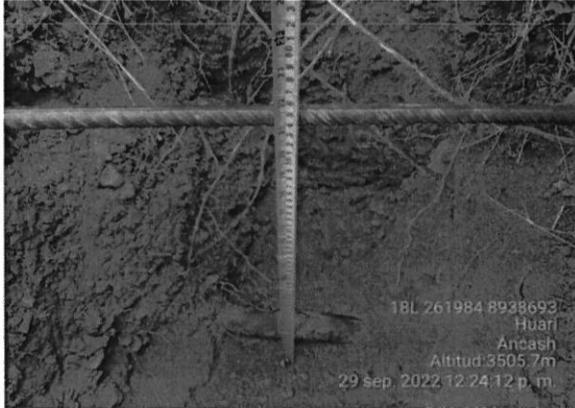
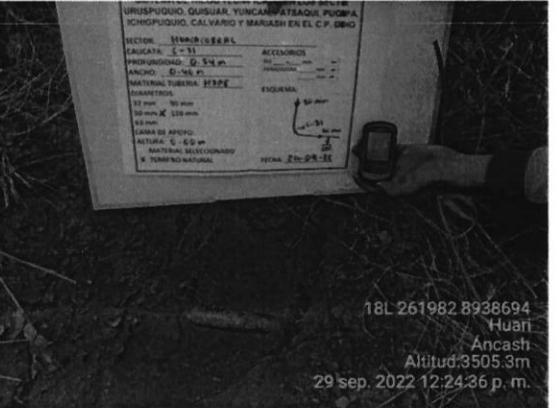
<p><b>Profundidad (m): 0.54</b></p>	<p><b>Material de relleno: Terreno natural</b></p>

<p>18L 261982 8938694 Huari Ancash Altitud: 3505.3m 29 sep. 2022 12:24:36 p. m.</p>
<p>La excavación C-31 pertenece al sector Huacacorral, tuvo una profundidad de 0.54 m, medida desde la clave de la tubería hasta la superficie, sumando el diámetro exterior del tubo y el espesor de la cama de apoyo. No se observó conexiones en el punto descubierto, solo la red de 50 mm de diámetro. Las tuberías son de HDPE. Además, no se encontró una cama de apoyo para la tubería y el ancho de excavación fue de 0.40 m.</p>

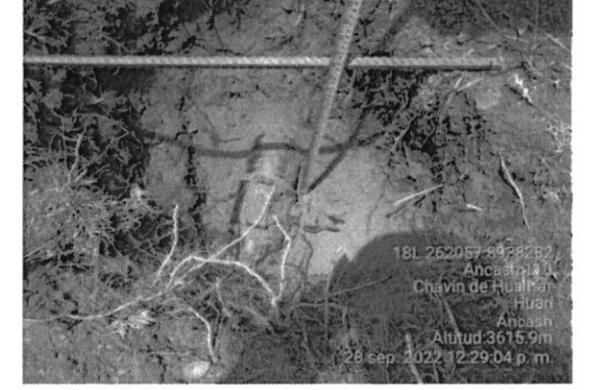
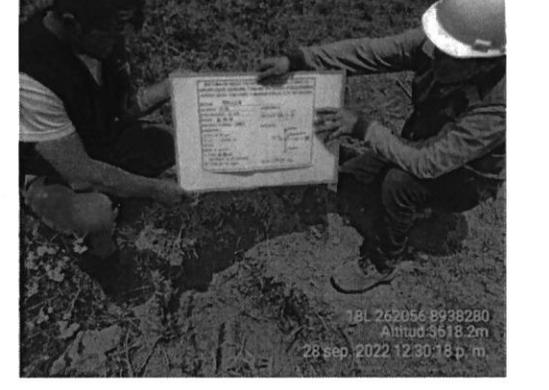
<p><b>Profundidad (m): 0.47</b></p>	<p><b>Material de relleno: Terreno natural</b></p>

<p>18L 262056 8938280 Ancash Chavin de Huancabamba Huari Ancash Altitud: 3618.2m 28 sep. 2022 12:30:18 p. m.</p>
<p>La excavación C-13 pertenece al sector Conchucro, tuvo una profundidad de 0.47 m, medida desde la clave de la tubería hasta la superficie, sumando el diámetro exterior del tubo y el espesor de la cama de apoyo. Se observó una conexión de 32 mm a la red de 110 mm mediante una TEE 110 x 32 mm, ambas tuberías son de HDPE. Además, no se encontró una cama de apoyo para la tubería y el ancho de excavación fue de 0.40 m.</p>

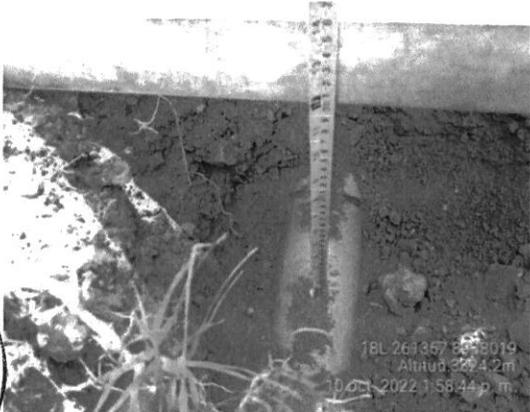
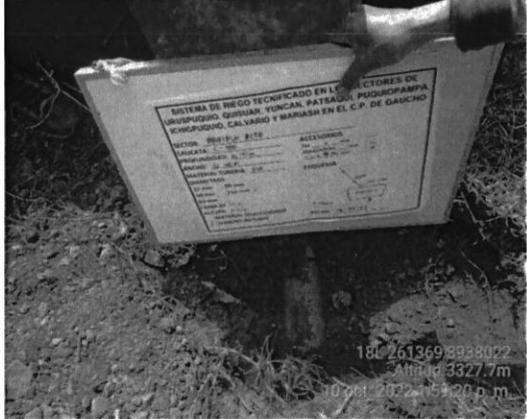
Profundidad (m): 0.41	Material de relleno: Terreno natural

<p>18L 261369 8938022 Altitud 3327.7m 10 oct. 2022 11:51:20 p. m.</p>
<p>La excavación C-100 pertenece al sector Mariash Alto, tuvo una profundidad de 0.41 m, medida desde la clave de la tubería hasta la superficie, sumando el diámetro exterior del tubo y el espesor de la cama de apoyo. No se observó conexiones, solo la red de 110 mm. La tubería es de PVC. Además, no se encontró una cama de apoyo para la tubería y el ancho de excavación fue de 0.40m.</p>

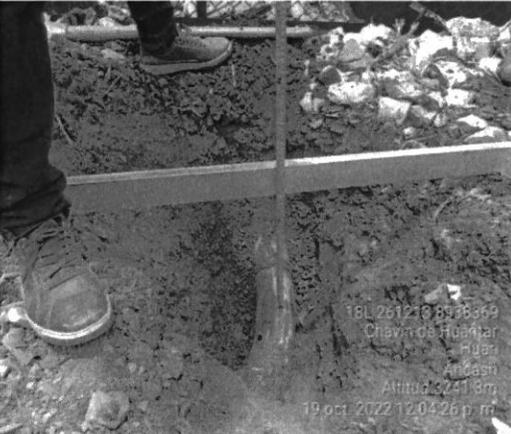
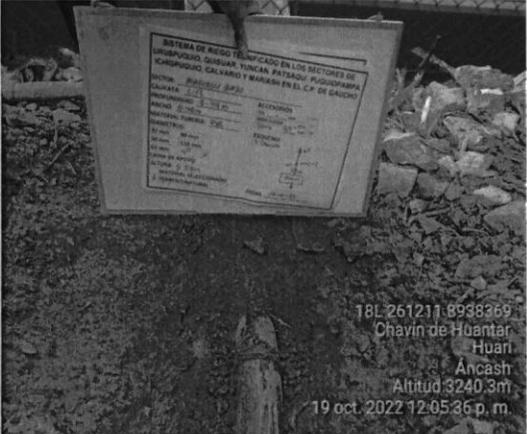
Profundidad (m): 0.49	Material de relleno: Terreno natural

<p>18L 261211 8938269 Chavin de Huantar Huaran Ancash Altitud 3240.3m 19 oct. 2022 12:05:36 p. m.</p>
<p>La excavación C-12 pertenece al sector Mariash Bajo, tuvo una profundidad de 0.49 m, medida desde la clave de la tubería hasta la superficie, sumando el diámetro exterior del tubo y el espesor de la cama de apoyo. No se observó conexiones, solo la red de 4". La tubería es de PVC. Además, no se encontró una cama de apoyo para la tubería y el ancho de excavación fue de 0.40m.</p>

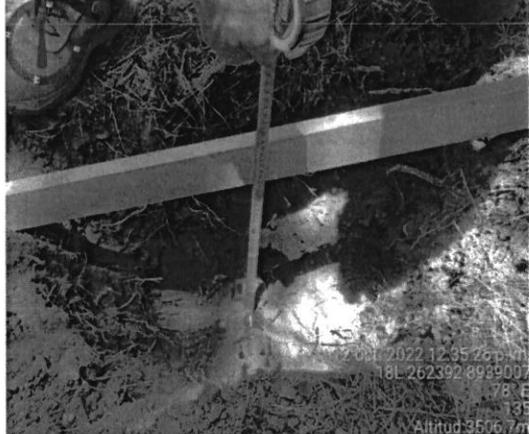
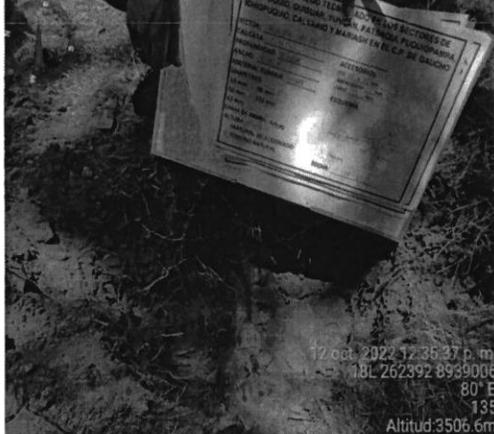
Profundidad (m): 0.46	Material de relleno: Terreno natural

<p>La excavación C-21 pertenece al sector Yuncan Alto, tuvo una profundidad de 0.46 m, medida desde la clave de la tubería hasta la superficie, sumando el diámetro exterior del tubo y el espesor de la cama de apoyo. Se observó una conexión de 32 mm a la red de 50 mm mediante una tee 50 x 32 mm, ambas tuberías son de HDPE. Además, no se encontró una cama de apoyo para la tubería y el ancho de excavación fue de 0.40m.</p>

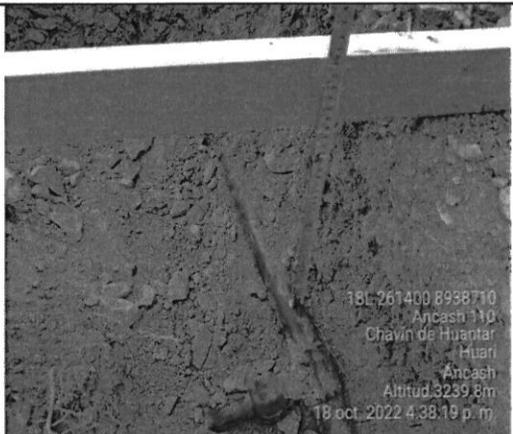
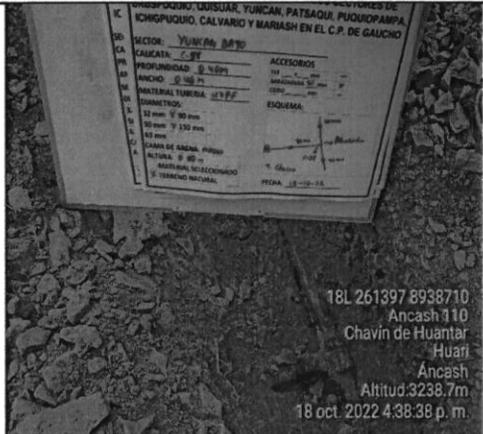
Profundidad (m): 0.40	Material de relleno: Terreno natural

<p>La excavación C-58 pertenece al sector Yuncan Bajo, tuvo una profundidad de 0.40 m, medida desde la clave de la tubería hasta la superficie, sumando el diámetro exterior del tubo y el espesor de la cama de apoyo. Se observó una conexión de 32 mm a la red de 50 mm mediante una abrazadera de 50 mm, ambas tuberías son de HDPE. Además, no se encontró una cama de apoyo para la tubería y el ancho de excavación fue de 0.40m.</p>

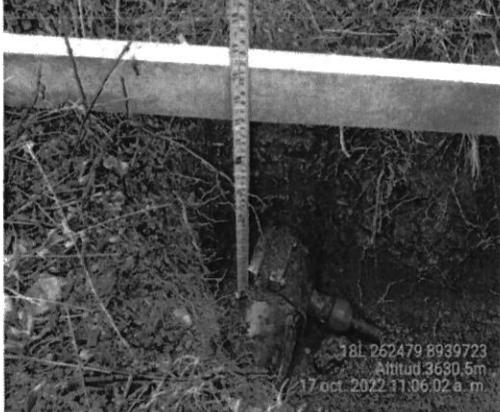
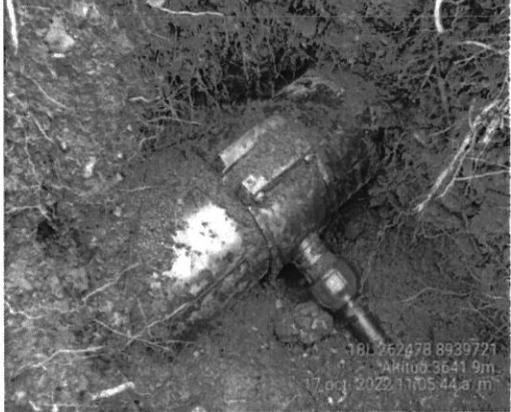
Profundidad (m): 0.51	Material de relleno: Terreno natural

<p>La excavación C-11 pertenece al sector Uruspuquio, tuvo una profundidad de 0.51 m, medida desde la clave de la tubería hasta la superficie, sumando el diámetro exterior del tubo y el espesor de la cama de apoyo. Se observó una conexión de 32 mm a la red de 160 mm mediante una abrazadera de 160 mm, ambas tuberías son de HDPE. Además, no se encontró una cama de apoyo para la tubería y el ancho de excavación fue de 0.40m.</p>

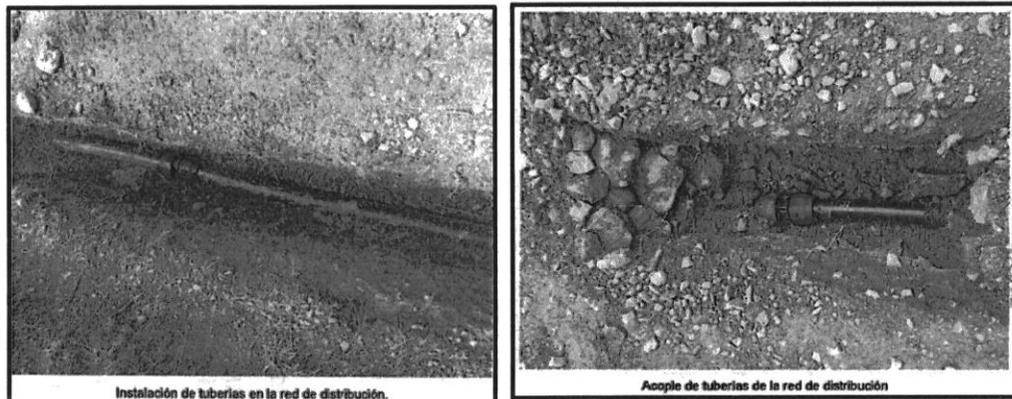
**IMAGEN N° 36**  
**INSTALACIÓN DE TUBERÍAS CON UNIÓN FÍSICA**

Sin embargo, el Consorcio Gaucho, ejecutó la partida de suministro e instalación de tuberías HDPE **utilizando el método mecánico o super junta**, es decir uniones físicas, tal como se advierte en la ficha técnica adjunta en la valorización n.° 1 de ejecución de obra y valorizaciones n.°s 2 y 7 de la supervisión de obra, donde se revela el método mecánico a utilizarse, las cuales fueron corroboradas en las tomas fotográficas de las valorizaciones n.° 2 y 3; que se muestra a continuación:

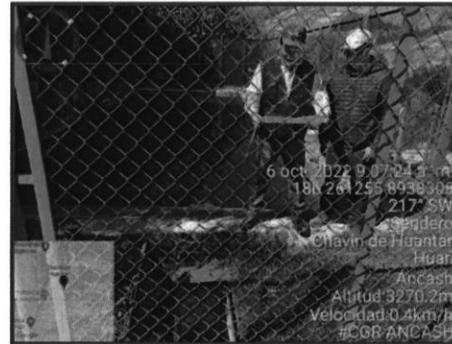
**IMAGEN N° 37**  
**VISTAS DE LA CAPTACIÓN Y RESERVORIO EN LA PARTE SUPERIOR DEL SECTOR DE RIEGO DE MARIASH BAJO**

Adicionalmente, corresponde precisar, que el reservorio existente de la parte superior de Mariash Bajo y su captación utilizan un mismo cerco perimétrico, como se visualiza en la siguiente imagen:

En ese sentido, considerando las mediciones de los cercos perimétricos obtenidas en la constatación física se ha realizado un recálculo del metrado de todas las partidas: trazo, replanteo y control topográfico, excavación en terreno conglomerado, columna de tubo de hierro negro d= 2" x 2.50m, concreto fc=140 kg/cm2, puerta con malla olímpica con marco de hierro, eliminación material excedente hasta 30 m (a mano usando carretilla) y suministro y colocación de malla olímpica de los siete (7) sectores (**Apéndice n.° 7 del Informe Técnico n.° 001-2023/OCI-MDSM-AC**), las mismas que comparadas con los metrados valorizados por el Consorcio Gaucho en las valorizaciones de obra n.° 1, 3, 4, 5, 6, 7 y 8, nos dan como resultado el monto de S/154 268,15 por metrados no ejecutados pero pagados, como se visualiza en el cuadro siguiente:

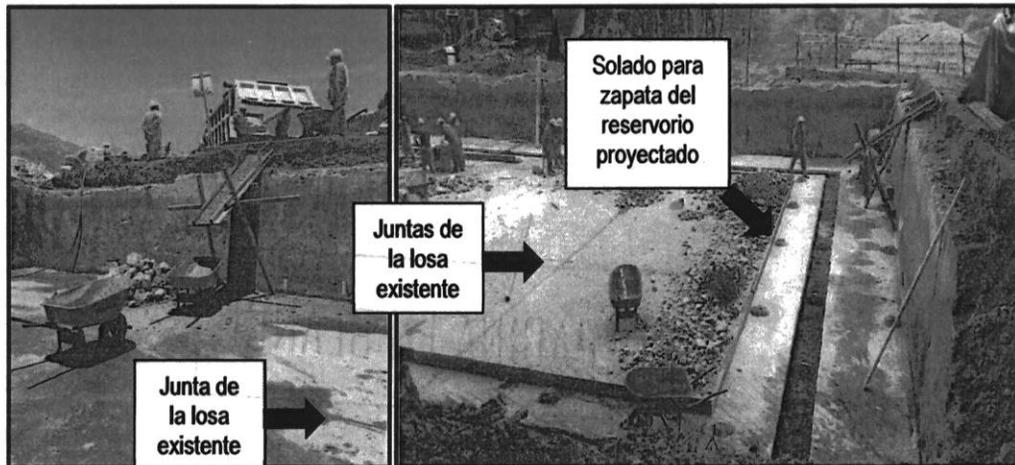
IMAGEN N° 39  
CONSTRUCCIÓN DE NUEVO RESERVORIO SOBRE LOSA EXISTENTE – SECTOR YUNCAN BAJO

En ese contexto, se evidencia que no se demolió la losa existente, si no que, se construyó el reservorio proyectado encima de la losa existente, tal como se visualiza en las fotografías adjuntadas en el segundo informe del especialista de estructuras hidráulica, donde se observa la colocación del solado para las zapatas de los muros del reservorio proyectado, encima de la losa de fondo existente, como se muestra a continuación:

Sin embargo, pese a lo detallado anteriormente, el Consorcio Gaucho, valorizó al 100% las partidas relacionadas a "10.09.01 Demolición de concreto armado" y "10.09.02 Eliminación material excedente a botadero 2.5 km" con las medidas y/o cantidades consideradas en el presupuesto del expediente técnico.

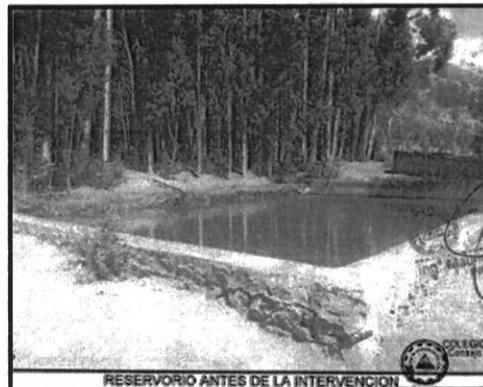
**IMAGEN N° 40**  
**RESERVOIRIO EXISTENTE CARMEN ROSA**

Al respecto, conforme se reveló en el informe n.° 1 del especialista de estructuras hidráulicas incluido en la valorización n.° 1 (Apéndice n.° 71), mostró la ubicación donde se construiría el reservorio proyectado, para lo cual evidenció una toma fotográfica del reservorio existente en Carmen Rosa detallando: "reservorio antes de la intervención" tal como se muestra a continuación:

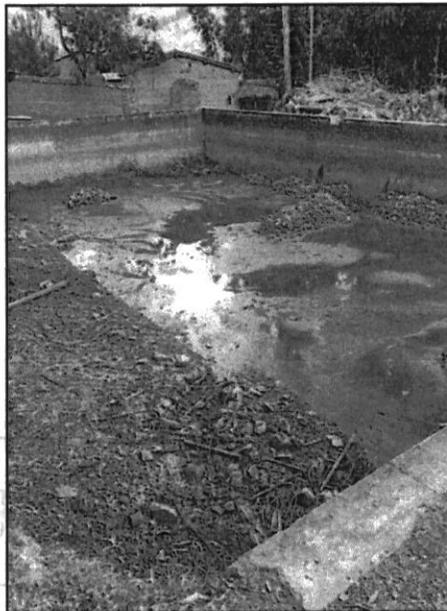
**IMAGEN N° 41**  
**VISTA DE RESERVORIO EXISTENTE DONDE SE EVIDENCIA QUE NO SE REQUERÍA EXCAVACIÓN**

En ese contexto, el Consorcio Gaucho no ejecutó la totalidad de las partidas relacionadas a movimiento de tierras, excavación y eliminación de material excedente para la construcción del reservorio Carmen Rosa - Sector de Yuncan Bajo, debido a que se ejecutó el reservorio proyectado sobre la base de un reservorio existente, por lo que no resultaba necesaria la ejecución de dichas partidas en su totalidad; tal como se muestra a continuación:

En ese sentido, se realizó un recálculo de los metrados de las partidas relacionada al movimiento de tierras, obteniéndose menores metrados, tal como se detalla en informe técnico n.° 001-2023-CG/OCI-MDSM-AC (Apéndice n.° 30), las mismas que comparadas con los metrados valorizados por el Consorcio Gaucho en las valorizaciones de obra n.° 2 y 5, nos dan como resultado el monto de S/78 656,24 por metrados no ejecutados pero pagados, como se visualiza en el cuadro siguiente:

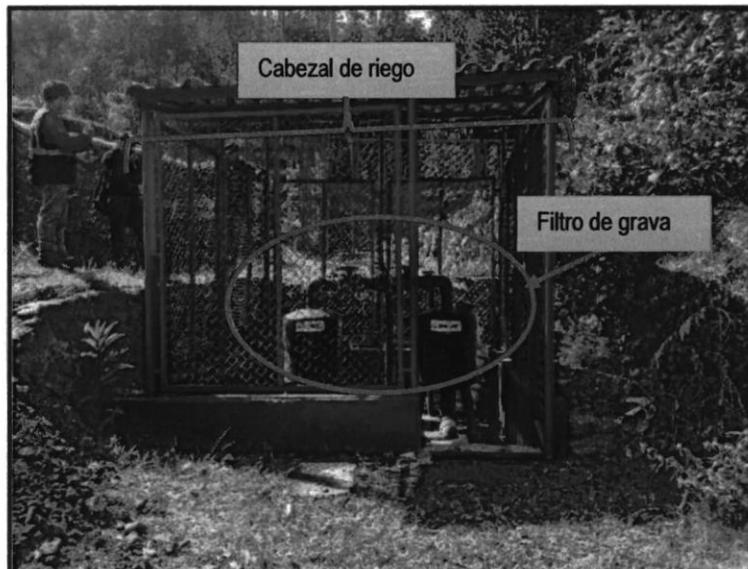
IMAGEN N° 42  
VISTA DE LA EJECUCIÓN DE UN SOLO CABEZAL DE RIEGO Y UN FILTRO DE GRAVA

Sin embargo, de la constatación física a la obra se verificó la ejecución de un sólo cabezal de riego en el sector de Yuncán Bajo, tal como consta en el "ACTA DE CONSTATAción FÍSICA A LA OBRA – SECTOR DE RIEGO DE YUNCÁN BAJO -CARMEN ROSA" suscrito el 2 de noviembre de 2022, conforme se visualiza en la siguiente imagen

No obstante, del análisis de los metrados valorizados y pagados se advierte duplicidad de metrados, de las partidas relacionadas al cabezal de riego y filtro de grava en el Sector de Carmen Rosa - Yuncan Bajo.

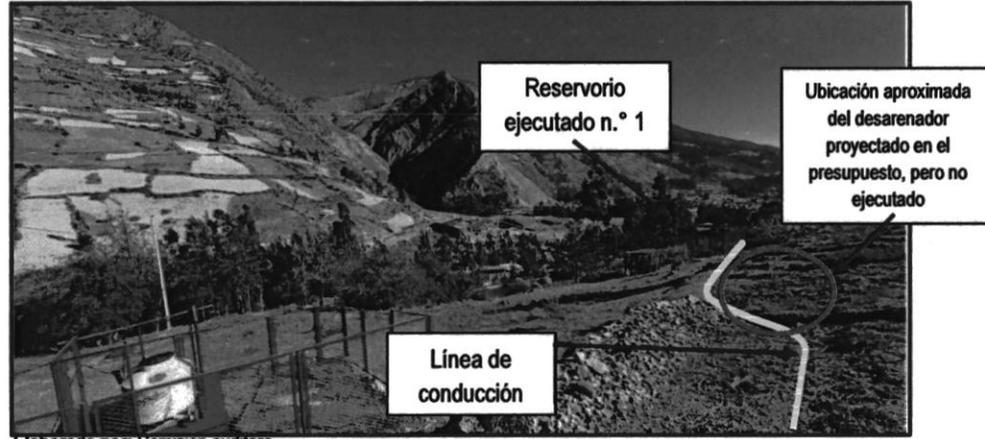
IMAGEN N° 43  
VISTA DONDE SE EVIDENCIA LA NO EJECUCIÓN DEL DESARENADOR

En la siguiente imagen se señala la ubicación aproximada del desarenador, el mismo que fue valorizado por el Consorcio Gaucho y pagado por la Entidad por un monto de S/3 984,78; no obstante, no haberse ejecutado tal como se muestra a continuación:

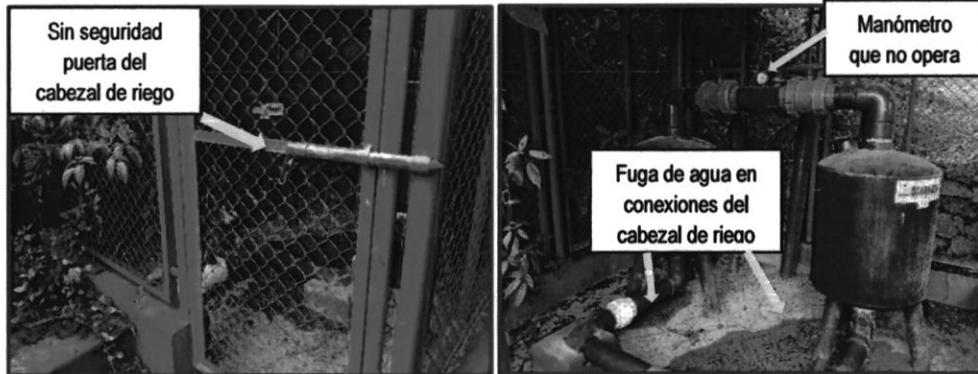
**IMAGEN N° 46**  
**FUGA DE AGUA, MANÓMETRO SIN FUNCIONAMIENTO Y SIN SEGURIDAD EN CABEZAL DE RIEGO Y**  
**FILTRO DE GRAVA DEL SISTEMA DE RIEGO DE MARIASH BAJO**

- **Deterioro progresivo de la infraestructura de riego**

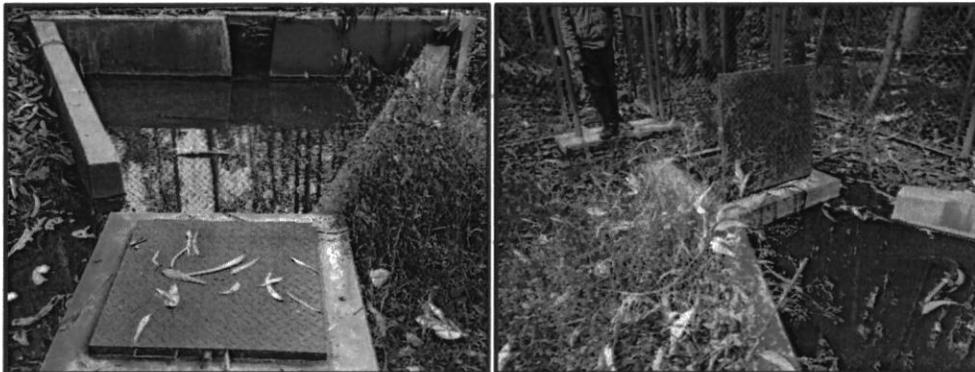
**IMAGEN N° 47**  
**ABANDONO Y FALTA DE MANTENIMIENTO DE LA CAPTACIÓN DE RIEGO**  
**SECTOR YUNCAN BAJO**

- En el sector de Yuncán Bajo se verificó el abandono de la captación y la falta de mantenimiento, como se observa a continuación:

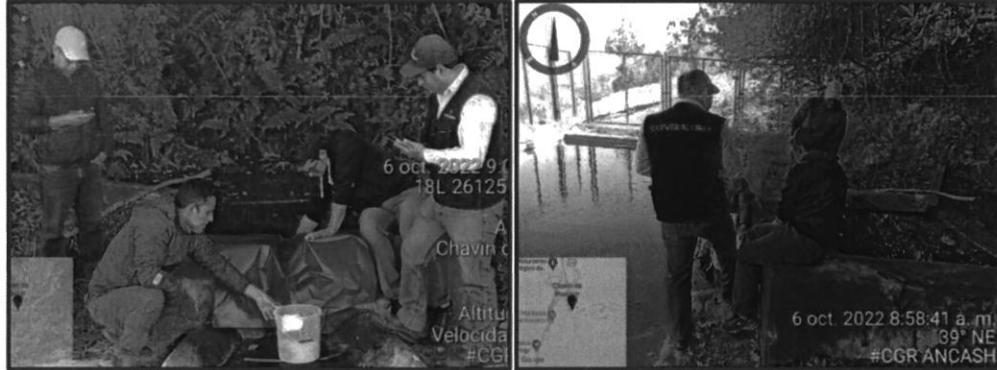
**IMAGEN N° 49**  
**AFORO DE LA CAPTACIÓN EN MANANTIAL DEL SECTOR DE RIEGO DE MARIASH BAJO**

Al respecto, se advierte que los caudales de las fuentes determinados en los aforos en los sectores Mariash Bajo y Yuncán Bajo están muy debajo de los caudales mencionados en la memoria descriptiva y en el cálculo de la red de distribución del expediente técnico, como se visualiza a continuación:

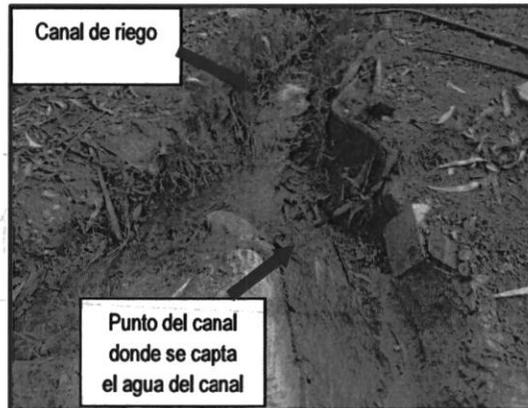
**IMAGEN N° 50**

En la constatación física se verificó que se capta el agua de un canal de riego para el sector de riego de Yuncán Bajo, como se visualiza en la imagen siguiente:

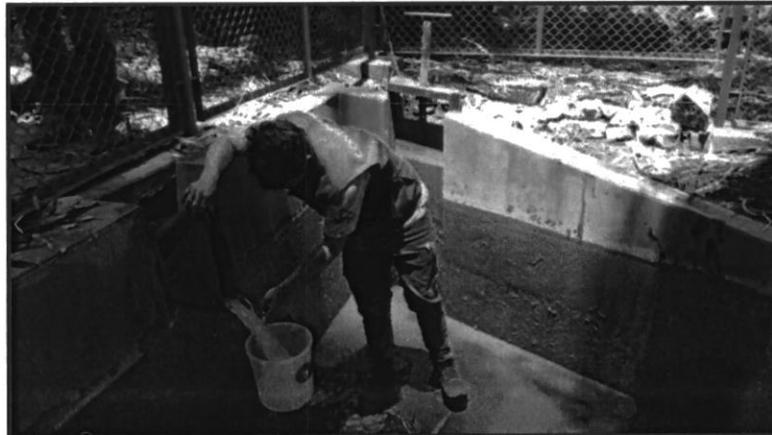
**IMAGEN N° 51**  
**AFORO EN CAPTACIÓN DEL SECTOR DE RIEGO DE YUNCAN BAJO**

En ese sentido, el 12 de octubre de 2022 se aforó el agua que ingresa a la captación por el método volumétrico, obteniéndose un caudal de 2,53 l/s, usando un recipiente de 8 l de capacidad y el promedio de diez (10) lecturas de tiempo, como se puede visualizar en las siguientes imágenes:

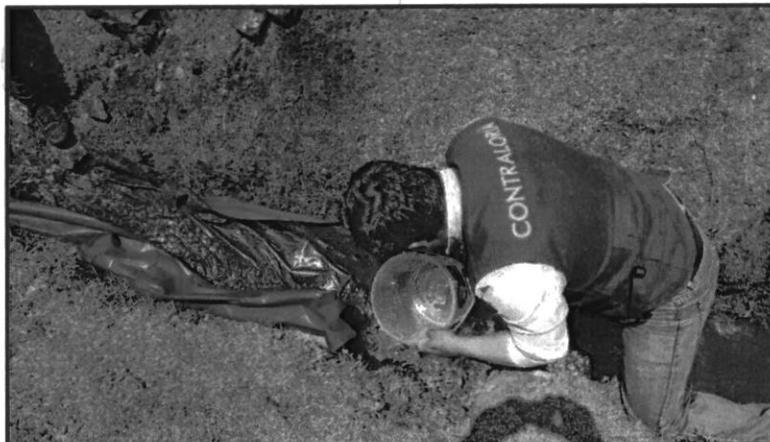
**IMAGEN N° 52**  
**AFORO EN MANANTIAL MAS ARRIBA DE CAPTACIÓN EJECUTADA EN EL SECTOR DE RIEGO DE YUNCAN BAJO**

Asimismo, se realizó el aforo de agua a la salida del bofedal distanciado 150 m aproximadamente al reservorio de Carmen Rosa; del cual se obtuvo un caudal de 2,51 l/s, mediante el método volumétrico, usándose para ello un recipiente de 8 l de capacidad y se promedió las lecturas de diez (10) repeticiones, como se puede visualizar en las siguientes imágenes:

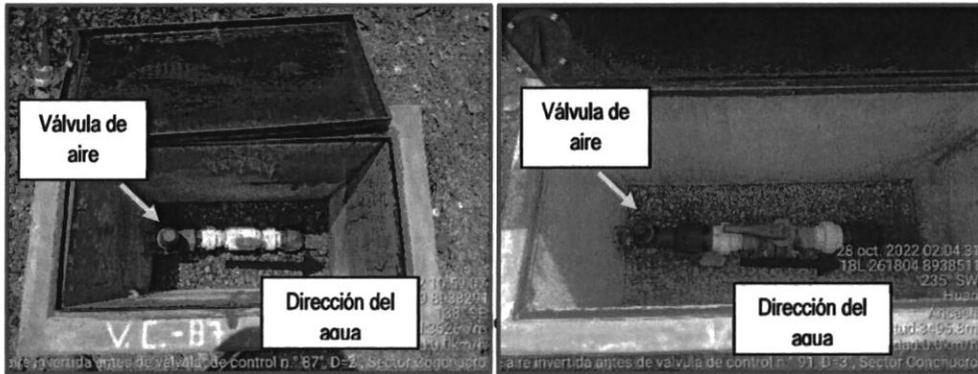
**IMAGEN N° 53**  
**VÁLVULAS DE AIRE ANTES DE LA VALVULAS DE CONTROL N° 87 Y 91 EN EL SECTOR DE CONCHUCRO**

Durante la inspección física a la obra se advirtió en diferentes sectores de riego que 27 válvulas de aires instalados en las válvulas de control están colocadas en la parte baja del tramo de tubería, antes de la válvula. Así mismo, se advirtió en diferentes sectores de riego, que no se colocó válvula de aire en 19 válvulas de control, tal como se visualiza en las siguientes fotografías y se detalla las cantidades en el cuadro a continuación:
