**INFORME DE CONTROL ESPECÍFICO**  
**N° 040-2023-2-1146-SCE**

**“EJECUCIÓN CONTRACTUAL DE LA OBRA:  
MEJORAMIENTO DEL SERVICIO PEATONAL  
INTERURBANO DE LOS CAMINOS DE HERRADURA DE  
RAYANCUTA, SHUSHUMIA, GOTUSH, PAC - PAC Y  
PALOMA HUACHANAN DEL CENTRO POBLADO DE  
HUARIPAMPA, DISTRITO DE SAN MARCOS - PROVINCIA  
DE HUARI - DEPARTAMENTO DE ÁNCASH”**

**PERÍODO: 4 DE MARZO DE 2022 AL 17 DE OCTUBRE DE 2022**

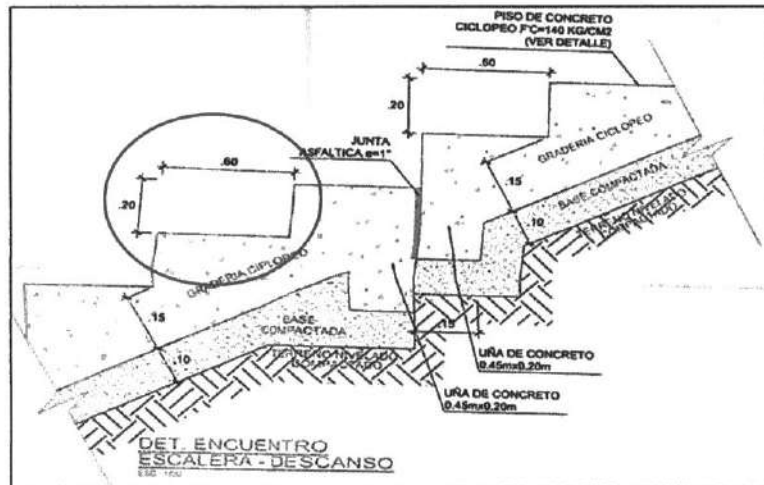
**IMAGEN N° 1**  
**DIMENSIONES DE PASO Y CONTRAPASO DE LAS GRADERÍAS SEGÚN PLANO D-01**

Fuente: Plano D-01 "Detalle de graderías, canal y cunetas de concreto" del expediente técnico aprobado con Resolución de Gerencia Municipal n.º 0651-2021-COVID-19/GM/MDSM de 13 de setiembre de 2021.

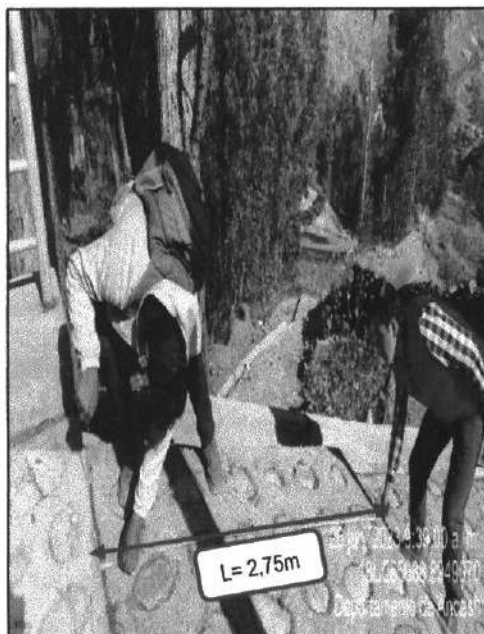
**FOTOGRAFÍAS N°S 1 AL 8**  
**MEDICIÓN DE LOS PASOS DE LAS GRADERÍAS DE PIEDRA CON CONCRETO**

**Tramo Pac - Pac:** En la progresiva 00+005.95 se realizó la medición de las dimensiones de la gradería obteniendo como resultado 2,75m de longitud (paso).

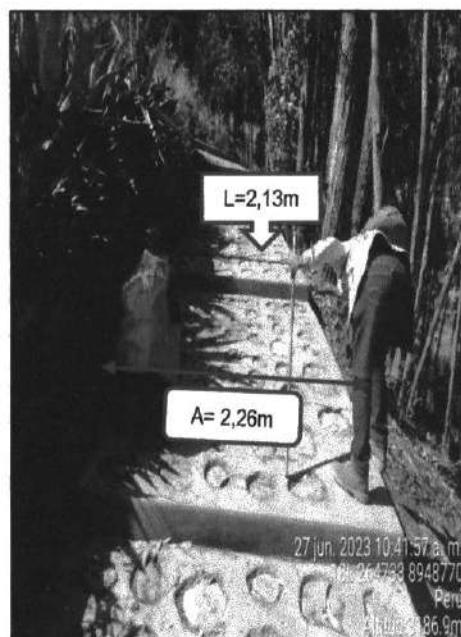
**Tramo Shushumia:** Se realizó la medición de las dimensiones de la gradería obteniendo como resultado 2,26m de ancho y 2,13m de longitud (paso).

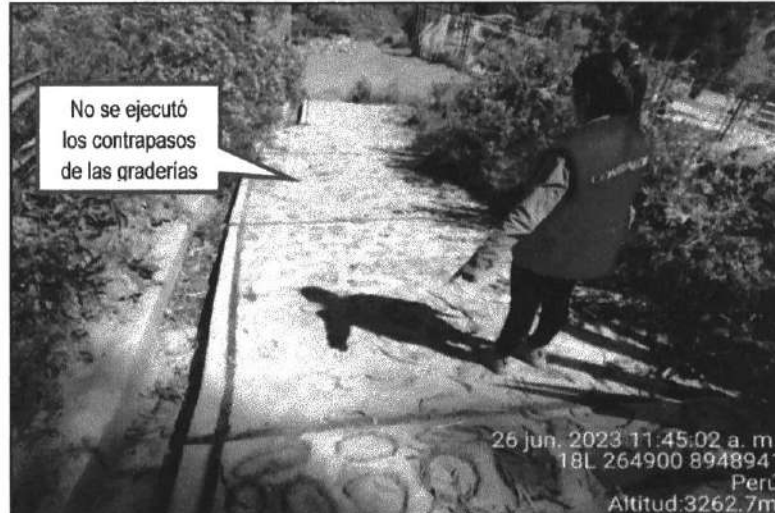
**FOTOGRAFÍA N° 9**  
**GRADERÍAS DE PIEDRA CON CONCRETO SIN CONTRAPASOS**

Asimismo, en el tramo de Gotush entre las progresivas 00+206.45 km hasta 00+230.30 km con una longitud de 23,85m, se identificó la construcción de graderías de piedra con concreto sin contrapasos, lo cual generó el incremento de la pendiente; toda vez que, al no haberse ejecutado las excavaciones en el terreno para la construcción de contrapasos, no se ha reducido la pendiente del terreno; por el contrario, se construyó

Tramo Gotush: Entre la progresiva 00+206.45 hasta 00+230.30 con una longitud de 23,85m, las graderías de piedra con concreto fueron ejecutadas sin contrapasos.

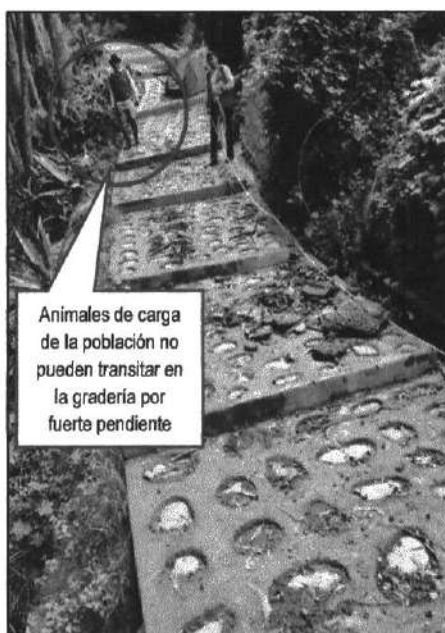
**FOTOGRAFÍAS N°S 13 Y 14**  
**INADECUADA TRANSITABILIDAD DE LA POBLACIÓN DEL C.P. HUARIPAMPA**

**Tramo Paloma Huachanan:** Se observó a un poblador transitando por el borde de la gradería; toda vez que, su animal de carga no puede transitar por las mismas, debido a la pendiente fuerte.

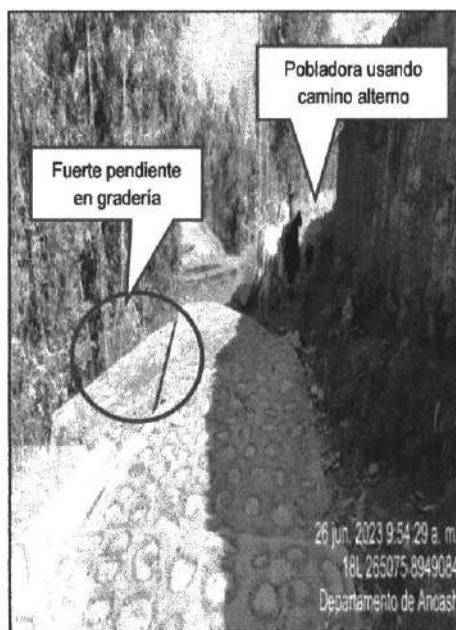
**Tramo Pac - Pac:** Se observó a una pobladora transitando por un camino alternativo; toda vez que, el animal de carga no puede transitar por las graderías de piedra con concreto, debido a la pendiente fuerte.

Como se advierte, las graderías de piedra con concreto de los caminos de herradura de Pac - Pac, Gotush, Cruce a Huaripampa Bajo, Rayancuta 03, Shushumia, Rayancuta 01, Rayancuta 02 y Paloma Huachanan, no tienen la distribución establecida en el expediente técnico aprobado por la Entidad (**Apéndice n.° 7**); significando ello, que no se garantizó el cumplimiento del objetivo del proyecto, por cuanto se comprobó que la distancia entre cada paso de las graderías varía bruscamente y no existe una distribución uniforme y adecuada, lo que a su vez genera el **incremento desmesurado de la pendiente**; tal es así que, para transitar las personas únicamente pueden hacerlo con dificultad por el borde de las graderías o mediante caminos alternos, incluyendo a los animales de carga, tal como se evidencia en las fotografías n.°s 13 y 14.

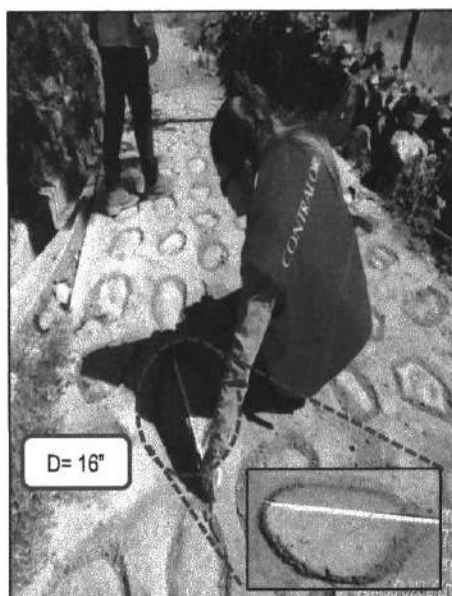
**FOTOGRAFÍAS N°S 15 Y 16**  
**MEDICIÓN DEL DIÁMETRO DE LAS PIEDRAS ASENTADAS EN LAS GRADERÍAS**

**Tramo Pac - Pac:** Se realizó la medición del diámetro de las piedras asentadas en las graderías de concreto, obteniendo como resultado 0,40m (16").

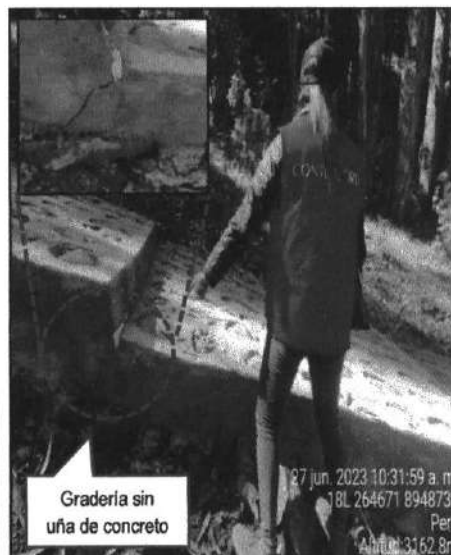
**FOTOGRAFÍAS N°S 17 Y 18**  
**VERIFICACIÓN DEL INCUMPLIMIENTO EN LA ALTURA Y SELLO ASFÁLTICO DE JUNTAS;**  
**ASI COMO, LA INEJECUCIÓN DE UÑAS DE CONCRETO CICLOPEO EN GRADERÍAS**

**Tramo Pac - Pac:** Se observó la construcción de junta asfáltica superficial (altura menor a 1"); asimismo, no se ejecutó la uña de concreto ciclópeo.

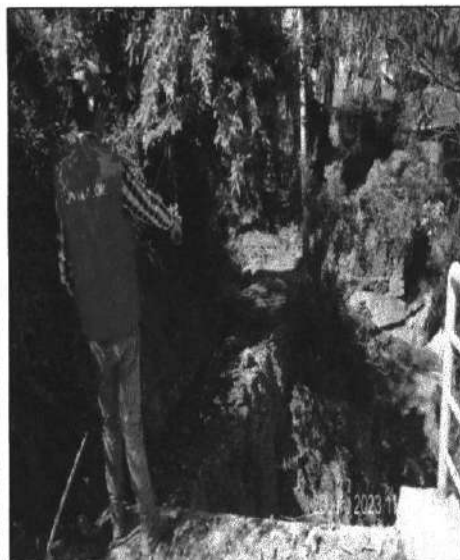
**Tramo Gotush:** Se verificó que en la progresiva 00+317.10 hasta la progresiva 00+332.00 de 14,90m de longitud, no se ejecutó la partida de graderías de piedra con concreto.

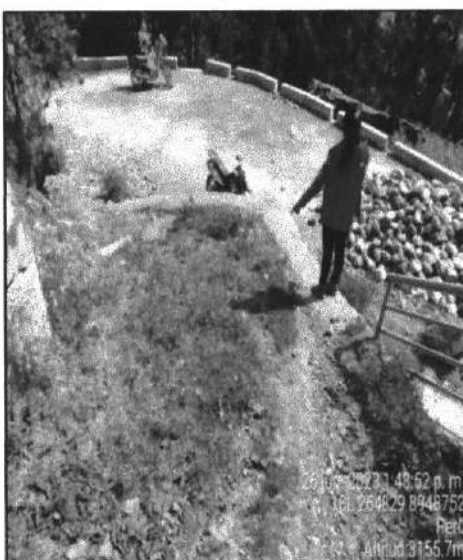
**Tramo Rayancuta 02:** Se verificó que en la progresiva 00+111.30 hasta la progresiva 00+121.90 de 10,60m de longitud, no se ejecutó la partida de graderías de piedra con concreto.

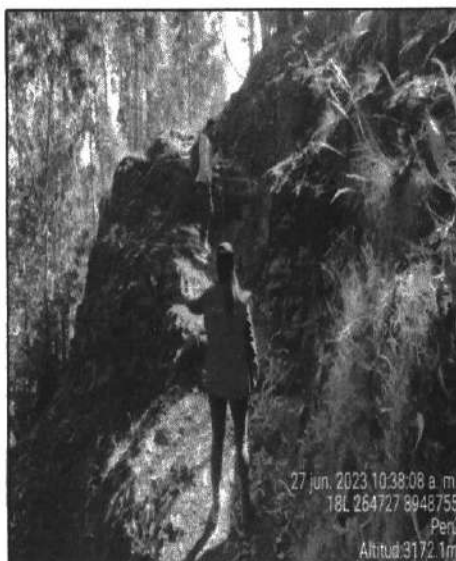
**Tramo Shushumia:** Se verificó que en la progresiva 00+019.50 hasta la progresiva 00+072.70 de 53,20m de longitud, no se ejecutó la partida de graderías de piedra con concreto.

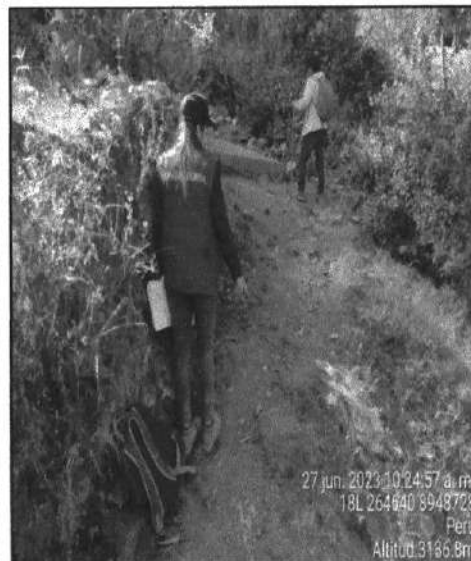
**Tramo Shushumia:** Se verificó que en la progresiva 00+151.50 hasta la progresiva 00+172.10 de 20,60m de longitud, no se ejecutó la partida de graderías de piedra con concreto.

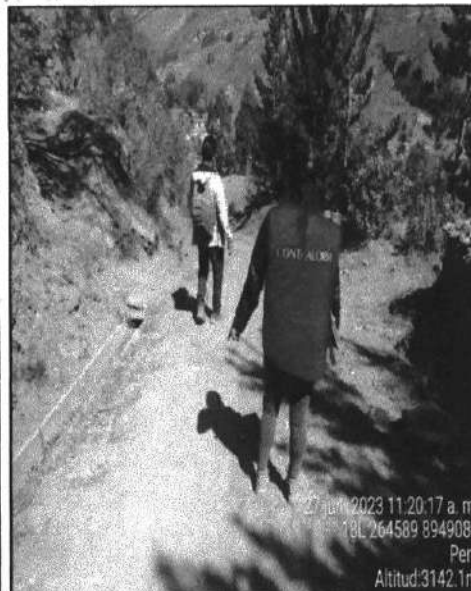
**Tramo Cruce a Huaripampa Bajo:** Se verificó que en la progresiva 00+281.45 hasta 00+294.65 de 13,20m de longitud, no se ejecutó la partida de graderías de piedra con concreto.

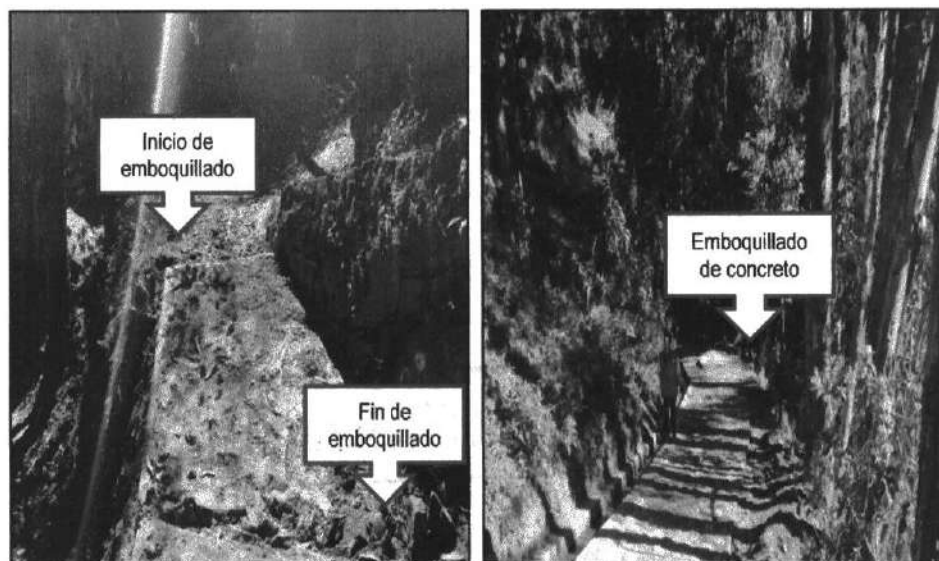
**FOTOGRAFÍAS N.ºS 27 Y 28**  
**VERIFICACIÓN DE TRAMOS DE LA OBRA INTERVENIDOS EN EL PRESENTE AÑO POR LAS ACTIVIDADES DE MANTENIMIENTO**

**Tramo Gotush:** Entre las progresiva 00+317.10 y 00+332.00 del sector Gotush, durante el presente año se ejecutó el emboquillado de concreto mediante actividad de mantenimiento.

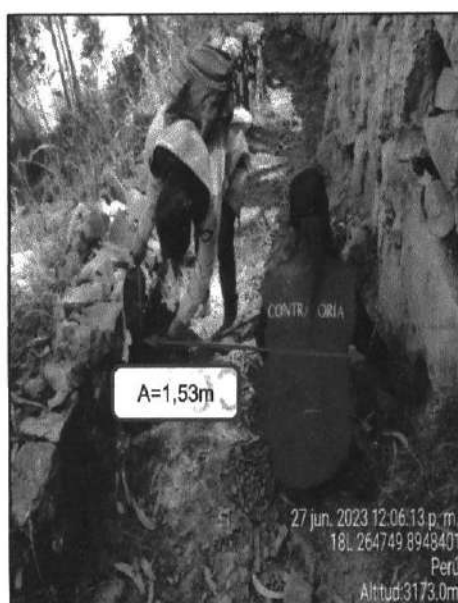
**FOTOGRAFÍAS N.ºS 29 Y 30**  
**VERIFICACIÓN DEL ANCHO DE VÍA Y SUPERFICIES ENRASADAS DE LOS CAMINOS DE HERRADURA**

**Tramo camino al cementerio:** Se realizó la medición del ancho de vía obteniendo como resultado 1,53m.

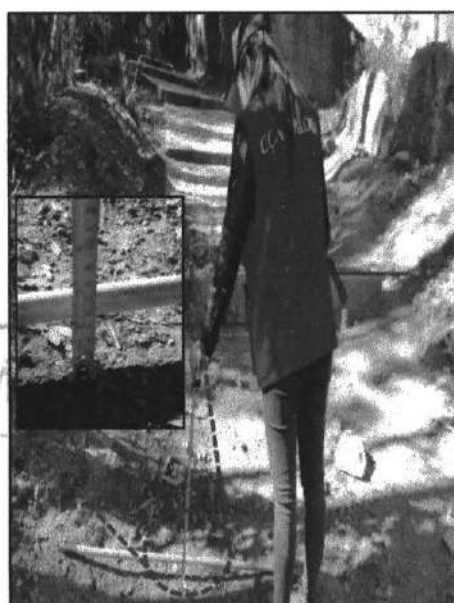
**Tramo Pac - Pac:** Se realizó la medición del desnivel del terreno obteniendo como resultado 0,06m de altura a nivel del suelo del camino de herradura.

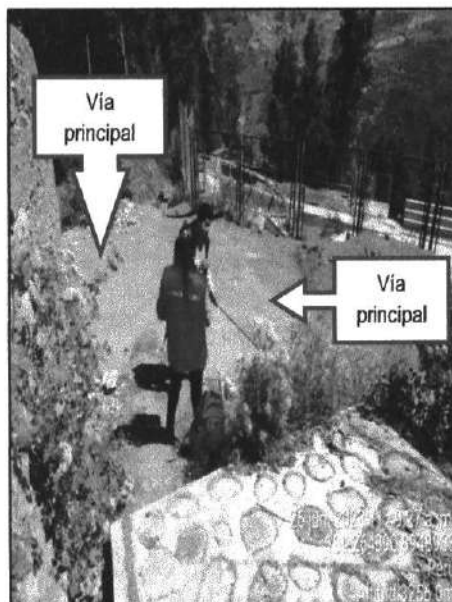
**FOTOGRAFÍAS N°s 31 Y 32**  
**TRAMOS INTERVENIDOS POR LA OBRA POR IMPUESTOS**

**Tramo Gotush:** En la progresiva 00+237.30 hasta 00+243.40 con una longitud de 6,10m de la Obra, se observó que corresponde a la vía principal de la obra por impuestos.

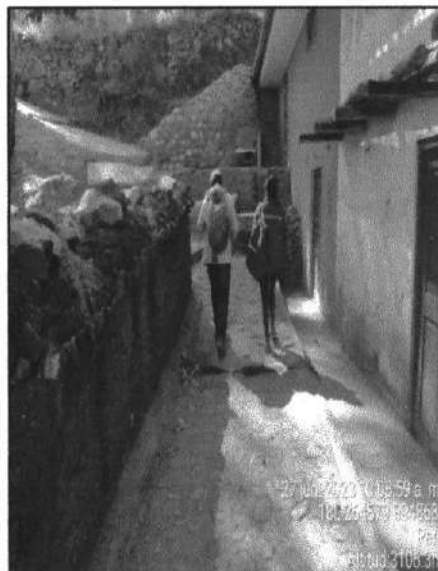
**Tramo Shushumia:** En la progresiva 00+219.50, durante el presente año se ejecutó el emboquillado de concreto mediante actividad de mantenimiento.

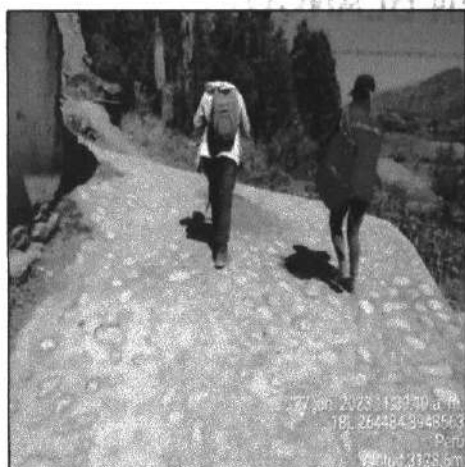
**Tramo Camino al cementerio:** Entre las progresivas 00+240.00 y 00+306.00, durante el presente año se ejecutó el emboquillado de concreto mediante actividad de mantenimiento.

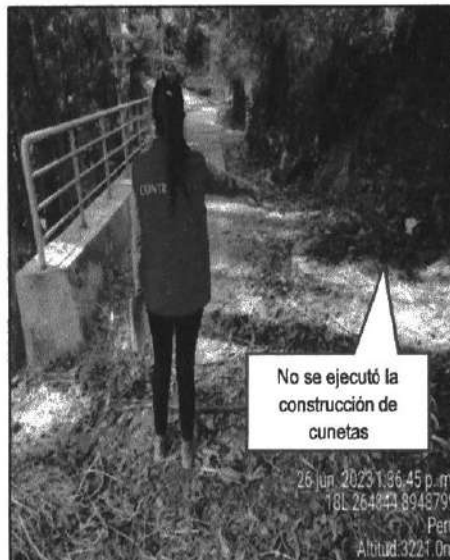
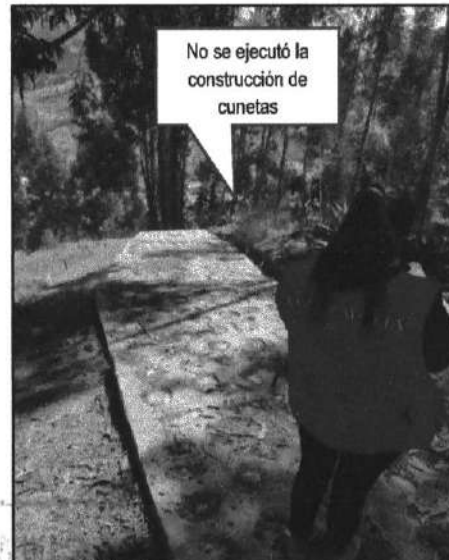
**FOTOGRAFÍAS N.ºS 37 Y 38**  
**VERIFICACIÓN DE LOS METRADOS NO EJECUTADOS DE LA PARTIDA 05.02 CUNETAS**

**Tramo Rayancuta 02:** Se verificó que entre la progresiva 00+045.00 hasta la progresiva 00+085.00 con una longitud de 40,00m no se ejecutó la partida cunetas de concreto.

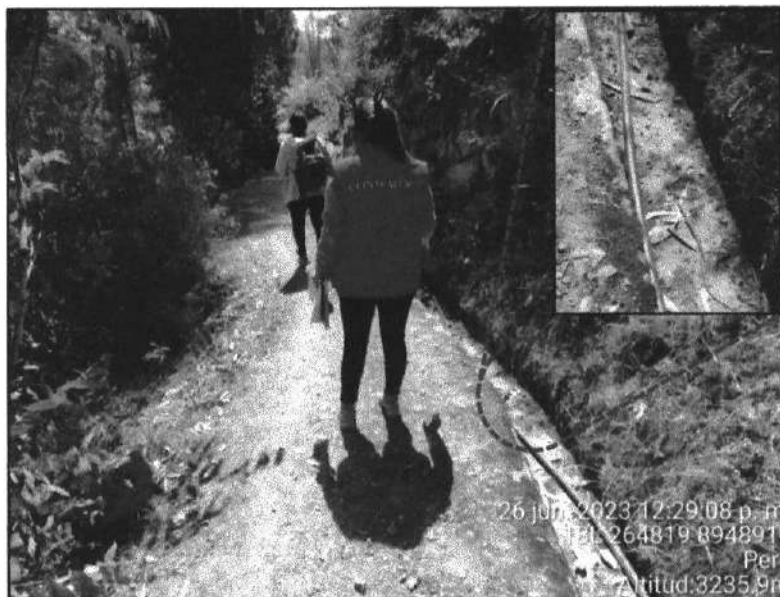
**FOTOGRAFÍA N° 39**  
**VERIFICACIÓN DE LOS METRADOS NO EJECUTADOS**  
**DE LA PARTIDA 11.01. REPOSICIÓN CANAL DE RIEGO TIPO I 0,20M X 0,30M**

Tramo Cruce a Pac - Pac: Se verificó entre la progresiva 00+065.00 hasta la progresiva 00+090.00 con una longitud de 25,00m la presencia de un canal de riego existente.

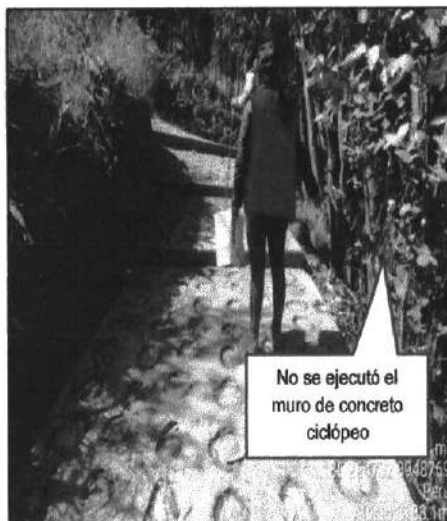
**FOTOGRAFÍAS N°s 40 Y 41**  
**VERIFICACIÓN DE LOS METRADOS NO EJECUTADOS DE LA PARTIDA 08. MURO DE CONCRETO CICLÓPEO MCC-01**

**Tramo Shushumia:** Se verificó que entre la progresiva 00+000.00 hasta 00+007.00 con una longitud de 7,00m no se ejecutó la partida 08. Muro de concreto ciclópeo MCC-01.

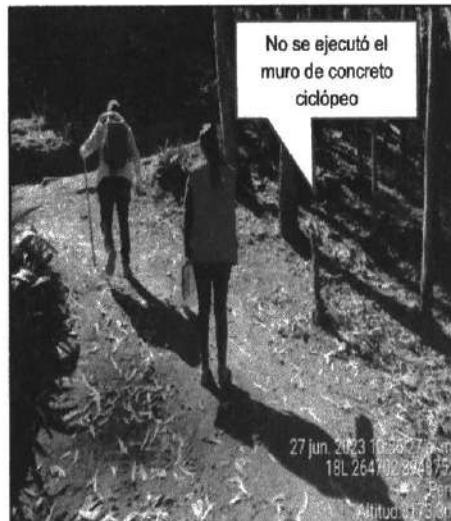
**Tramo Shushumia:** Se verificó que entre la progresiva 00+044.00 hasta 00+077.00 con una longitud de 33,00m no se ejecutó la partida 08. Muro de concreto ciclópeo MCC-01.

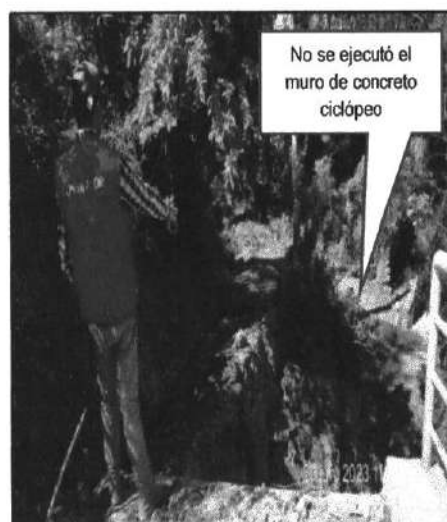
**VERIFICACIÓN DE LOS METRADOS NO EJECUTADOS DE LA PARTIDA 09. MURO DE CONCRETO CICLÓPEO MCC-02**

**Tramo Gotush:** Se verificó que entre la progresiva 00+0317.10 hasta 00+0320.00 con una longitud de 2,90m no se ejecutó la partida 09. Muro de concreto ciclópeo MCC-02.

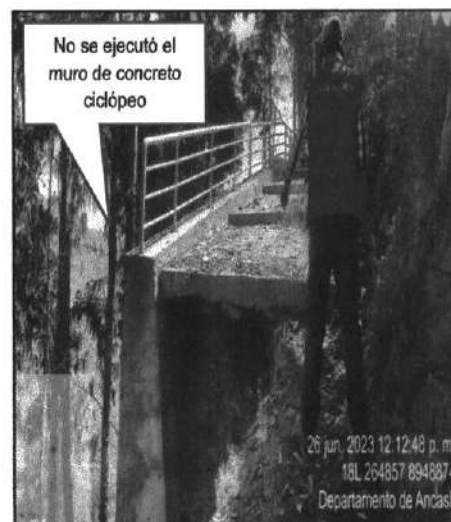
**Tramo Gotush:** Se verificó que entre la progresiva 00+0317.10 hasta 00+0320.00 con una longitud de 2,90m no se ejecutó la partida 09. Muro de concreto ciclópeo MCC-02.
