## INFORME DE CONTROL ESPECÍFICO N° 033-2023-2-2951-SCE

SERVICIO DE CONTROL ESPECÍFICO A HECHOS  
CON PRESUNTA IRREGULARIDAD  
MUNICIPALIDAD DISTRITAL DE PUEBLO NUEVO  
PUEBLO NUEVO - CHEPÉN - LA LIBERTAD

“RECEPCIÓN DE OBRA PESE A QUE NO CULMINABA SU  
EJECUCIÓN, Y APROBACIÓN DE LIQUIDACIÓN DE OBRA SIN  
APLICAR PENALIDAD POR MORA, EN LA OBRA:  
REHABILITACIÓN DE LOCAL ESCOLAR N.º 80409, CENTRO  
POBLADO PUEBLO NUEVO, DISTRITO DE PUEBLO NUEVO –  
CHEPÉN – LA LIBERTAD”

PERIODO: 8 DE NOVIEMBRE DE 2022 AL 31 DE DICIEMBRE DE 2022

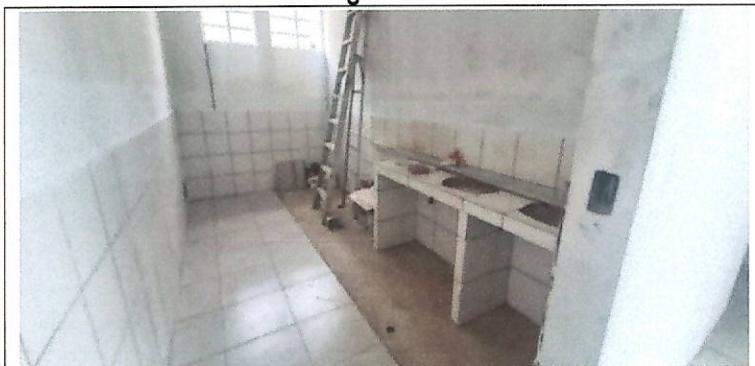
Fotografía n.º 1

**En SS.HH. Damas Docentes:** Se observó que no se concluyó con las partidas 2.4.2 Piso de porcelanato antideslizante, mate gris (45cmx45cm); 2.7.2 Puerta de melamine - c/jalador y cerrojo de aluminio; 2.10.1 Ventanas pivotante, marco de aluminio vidrio templado e=6mm; 2.11.1 Pintura latex 2 manos en muros y columnas interiores; 2.11.3 Pintura esmalte 2 manos en contrazocalo de cemento H=0.30; 2.12.12 Suministro de accesorios; 3.1.1.1 Lavatorio tipo ovalin ceralux blanco – adultos; 4.1.3.2 Salida para interruptor doble.

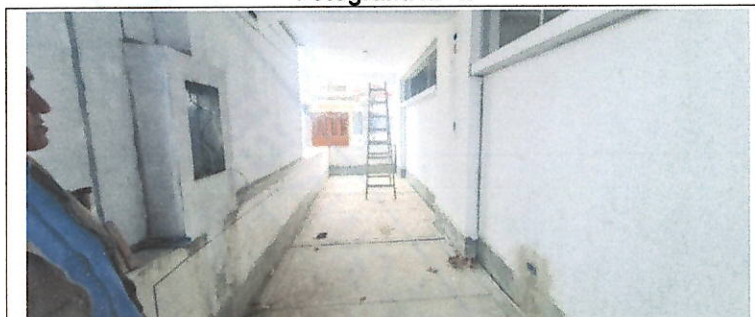
Fotografía n.º 2

**En Corredor 07 del segundo nivel:** Se observó que no se concluyó con las partidas 2.11.2 Pintura latex 2 manos en muros y columnas exteriores; 2.11.3 Pintura esmalte 2 manos en contrazocalo de cemento H=0.30; 4.1.2.2 Salida para tomacorriente bipolar doble con PT (normal); 4.1.3.2 Salida para interruptor doble; 4.4.2.1 Sum. inst. de sub tablero ST-4; 4.4.3.5 Sum. Inst. luminaria de emergencia adosada a la pared.

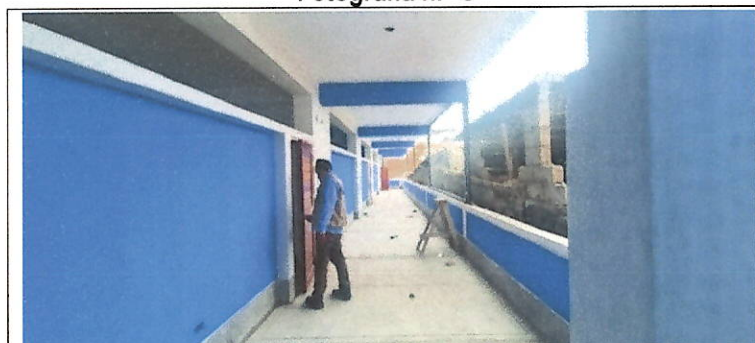
Fotografía n.º 3

**En corredor del segundo nivel:** Se observó que no se concluyó con las partidas 2.10.1 Ventanas pivotante, marco de aluminio vidrio templado e=6mm; 2.11.3 Pintura esmalte 2 manos en contrazocalo de cemento H=0.30; 4.1.2.2 Salida para tomacorriente bipolar doble con PT (normal); 4.4.3.2 Luminaria fluorescente rectangular 1x36w para adosar en exterior; 4.4.3.5 Sum. inst. luminaria de emergencia adosada a la pared; partida del adicional 07.01 Malla de seguridad para parapeto.

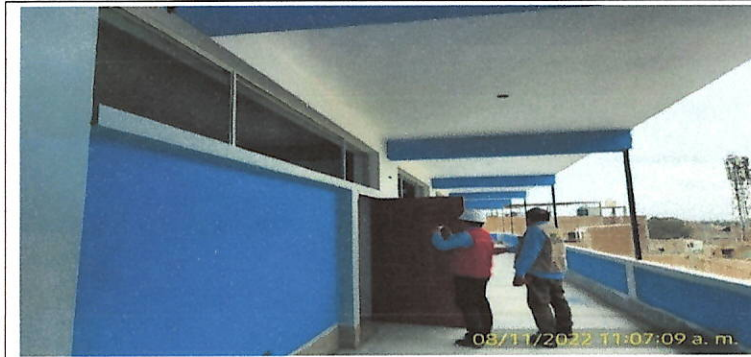
**Fotografía n.º 4**

**En corredor del tercer nivel:** Se observó que no se concluyó con las partidas: 2.10.1 Ventanas pivotante, marco de aluminio vidrio templado e=6mm; 2.11.3 Pintura esmalte 2 manos en contra zócalo de cemento H=0.30; 4.4.3.2 Luminaria fluorescente rectangular 1x36w para adosar en exterior; 4.4.3.5 Sum. Inst. luminaria de emergencia adosada a la pared; partida del adicional 07.01 Malla de seguridad para parapeto.

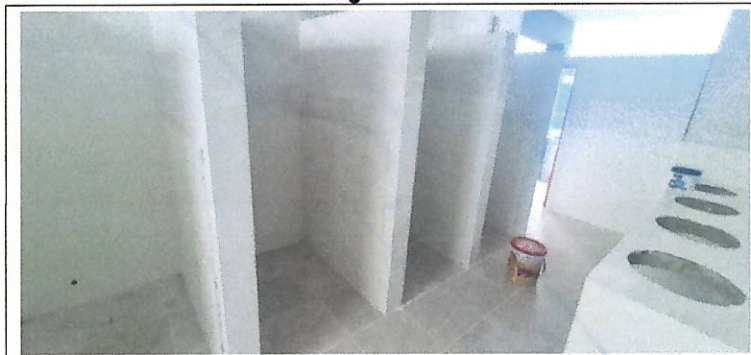
**Fotografía n.º 5**

**En SS.HH Damas de tercer nivel:** Se observó que no se concluyó con las partidas 2.7.1 Puerta de cedro nacional-c/imposta (vidrio templado incoloro e=6mm) 1 hoja, 2.7.2 Puerta de melamine - c/jalador y cerrojo de aluminio; 2.8.1 Bisagra aluminizada 3 1/2" x 3 1/2" pesada; 2.8.3 Cerradura 3 golpes en puertas; 2.11.1 Pintura latex 2 manos en muros y columnas interiores; 3.1.1.3 Lavatorio tipo ovalin ceralux blanco - niños; 3.1.1.4 Inodoro de losa vitrificada tipo baby blanco tanque fresh; asimismo, se evidenció que no se ejecutó las partidas 2.12.12 Suministro de accesorio.

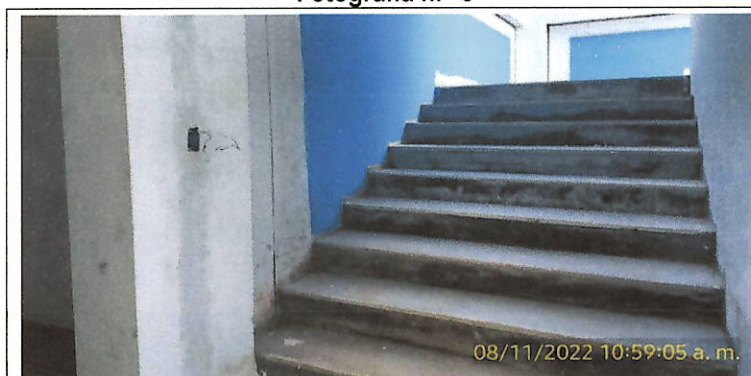
**Fotografía n.º 6**

**En Escaleras de Módulo 3 de primer a segundo nivel:** Se observó que no se concluyó con las partidas 2.9.1 Baranda tubular empotrada de acero inoxidable de Ø=2", h=0.90m; 2.11.2 Pintura latex 2 manos en muros y columnas exteriores; 4.1.3.3 Salida para interruptor de conmutación simple.

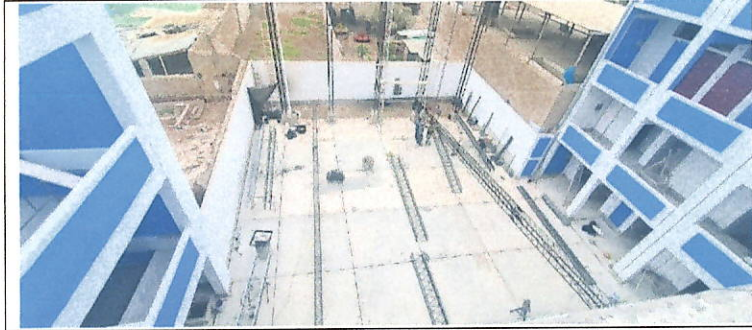
Fotografía n.º 7

**En Patio Central:** Se observó que no se concluyó con las partidas 2.12.12 Suministro de accesorio; 2.12.13 Sembrado de áreas verdes; 5.2.1 Cobertura liviana de policarbonato; 6.10 Señalización de círculo de seguridad sísmica; asimismo se observó que no estaban ejecutadas las siguientes partidas: 1.3.1 Encofrado y desencofrado de protección de baja de drenaje pluvial; 1.3.2 Concreto en protección de bajada de drenaje pluvial  $f'c=210$  kg/cm<sup>2</sup>;

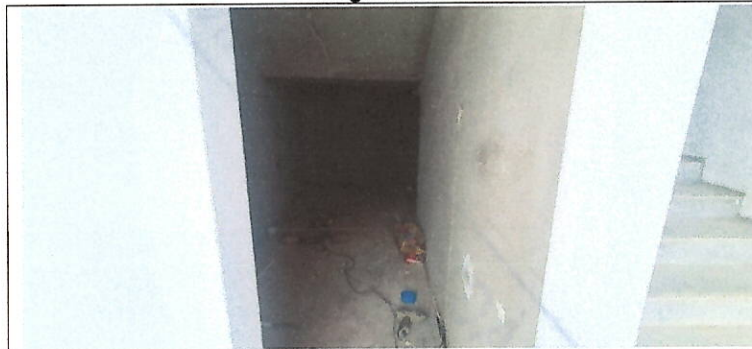
Fotografía n.º 8

**En Maestranza y Limpieza:** Se observó que no se concluyó con las partidas: 2.4.2 Piso de porcelanato antideslizante, mate gris (45cmx45cm); 2.7.1 Puerta de cedro nacional-c/imposta (vidrio templado incoloro  $e=6$ mm) 1 hoja; 2.8.1 Bisagra aluminizada 3 1/2" x 3 1/2" pesada; 2.8.3 Cerradura 3 golpes en puertas; 2.11.1 Pintura latex 2 manos en muros y columnas interiores. 4.1.3.1 Salida para interruptor simple.

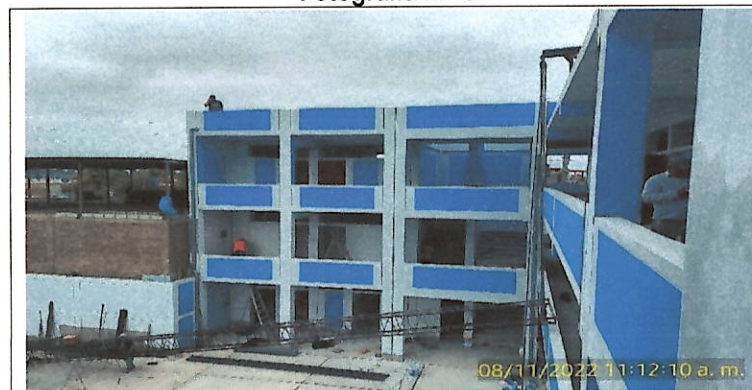
Fotografía n.º 9

**En Patio Central:** Se observó que no se concluyó con las partidas 5.2.1 Cobertura liviana de policarbonato; asimismo se observó que no estaban ejecutadas las siguientes partidas: 1.3.1 Encofrado y desencofrado de protección de baja de drenaje pluvial; 1.3.2 Concreto en protección de bajada de drenaje pluvial  $f'c=210$  kg/cm<sup>2</sup>;

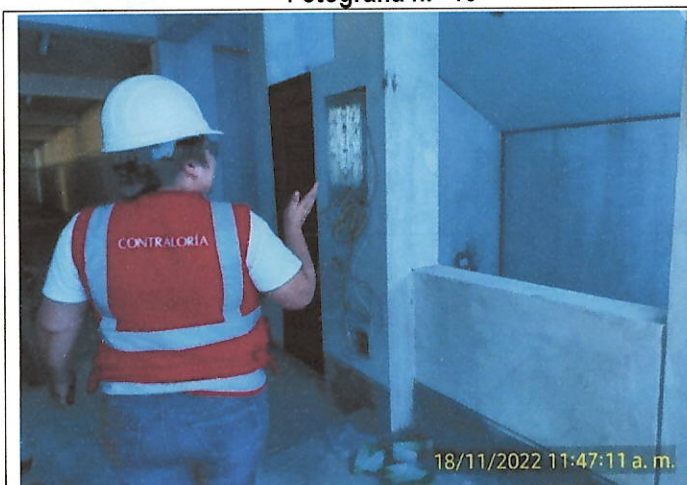
Fotografía n.º 10

**En exterior de Quiosco:** Se observó que aún no se concluyó con la partida 2.10.1 Ventanas pivotante, marco de aluminio. vidrio templado e=6mm; 2.11.1 Pintura latex 2 manos en muros y columnas interiores; 2.11.2 Pintura latex 2 manos en muros y columnas exteriores; 2.11.3 Pintura esmalte 2 manos en contrazocalo de cemento h=0.30; 4.1.2.2 Salida para tomacorriente bipolar doble con pt (normal); 4.4.2.1 Sum. inst. de sub tablero ST-1.

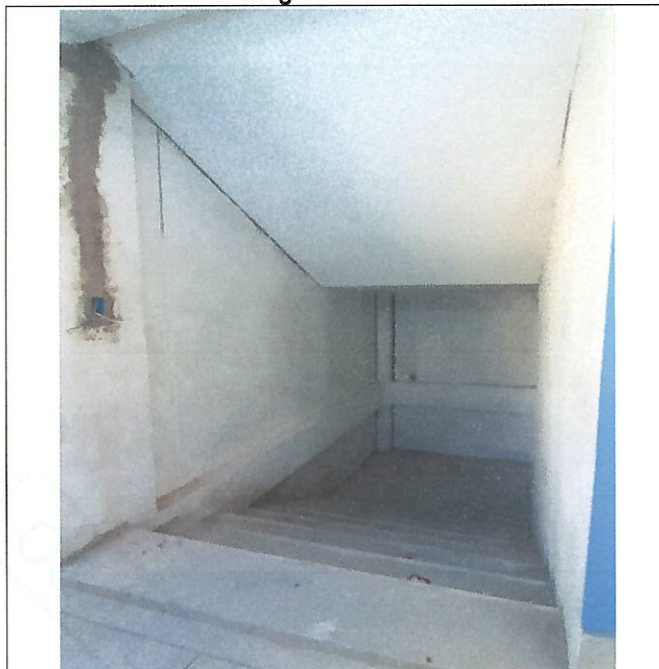
Fotografía n.º 11

En Escalera (a segundo nivel) bloque 2: Se observó que no se concluyó con las partidas 2.9.1 Baranda tubular empotrada de acero inoxidable de Ø=2", h=0.90m; 2.11.2 Pintura latex 2 manos en muros y columnas exteriores; 4.1.3.3 Salida para interruptor de conmutación simple.

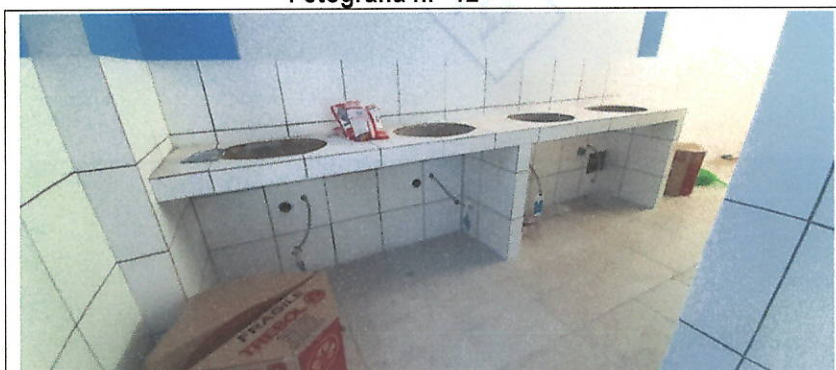
Fotografía n.º 12

En SS.HH del damas segundo nivel: Se observó que no se concluyó con las partidas 2.12.12 Suministro de accesorios; 3.1.1.3 Lavatorio tipo ovalin ceralux blanco – niños; asimismo, se evidenció que no se ejecutó las partidas 2.12.12 Suministro de accesorio.

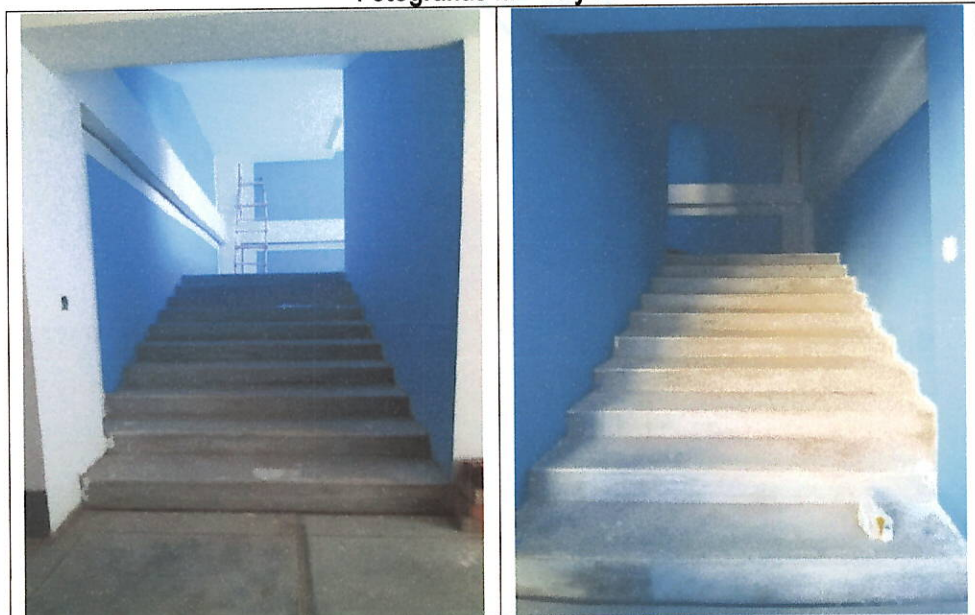
**Fotografías n.ºs 13 y 14**

**En Escalera (a segundo nivel) bloque 1 y Escalera (a segundo nivel) bloque 3:** Se observó que no se concluyó con la partida 2.9.1 Baranda tubular de acero inoxidable de  $\Phi=2"$ ,  $h=0.90m$  en escalera y la ejecución de la partida de 4.1.3.3 Salida para interruptor de conmutación simple.

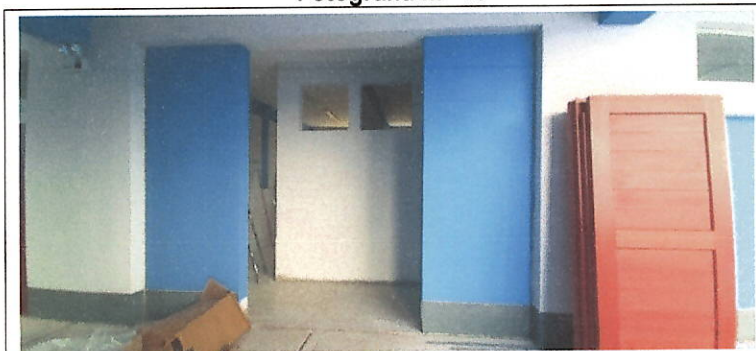
Fotografía n.º 15

**SS. HH de Docentes:** Se observó que no se concluyó con las partidas: 2.7.1 Puerta de cedro nacional-c/imposta (vidrio templado incoloro e=6mm) 1 hoja; 2.8.1 Bisagra aluminizada 3 1/2" x 3 1/2" pesada; 2.8.3 Cerradura 3 golpes en puertas; 2.10.1 Ventanas pivotante, marco de aluminio vidrio templado e=6mm.

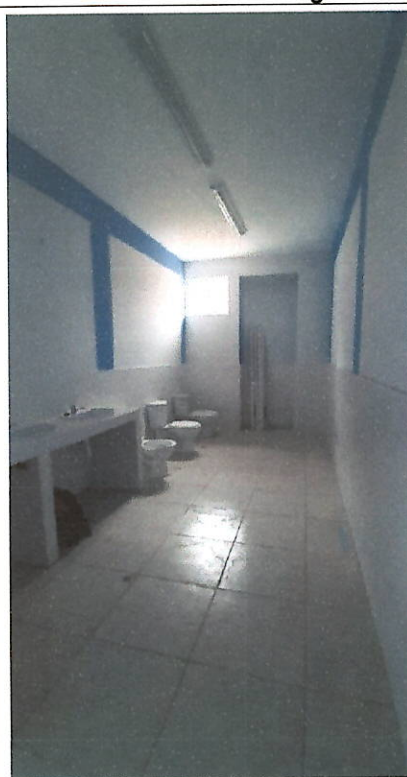
Fotografías n.ºs 16 y 17

**SS. HH de Docentes varones:** Se observó que no se concluyó con las partidas: 2.7.3 Tabique divisorio de melamine de e=19 mm; separación de inodoros y puertas; 2.7.2 Puerta de melamine - c/jalador y cerrojo de aluminio; 2.8.2 Cerrojo de 4" para carpintería de melamine; 2.8.4 Cerradura pomo para baño; 2.11.1 Pintura latex 2 manos en muros y columnas interiores. 2.12.12 Suministro de accesorios.

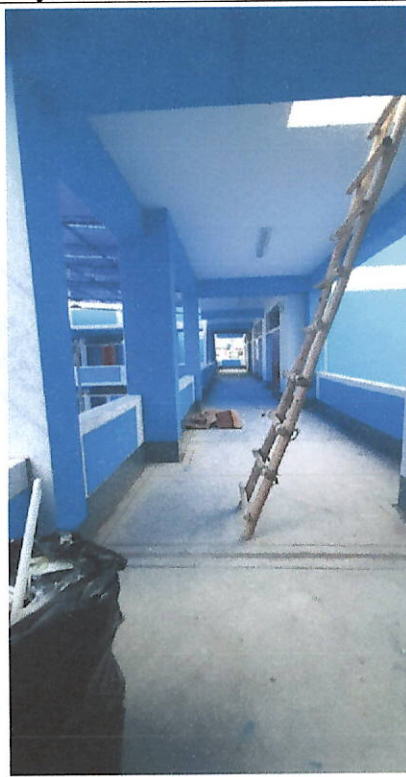
**En corredor de tercer nivel del bloque 2:** Se observó que no se concluyó con la partida 2.9.5 Escalera de gato, para tanque elevado.

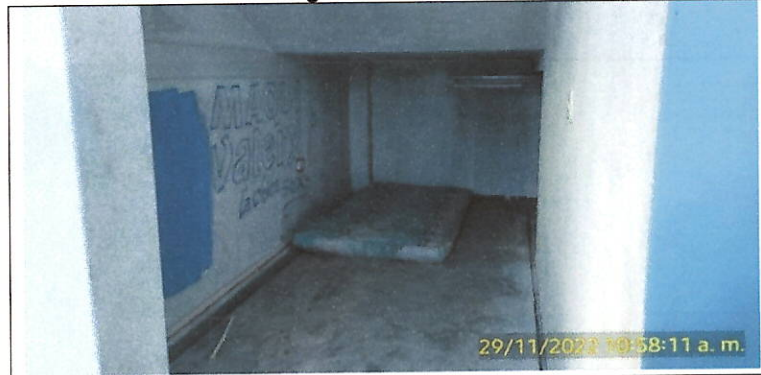
Fotografía n.º 18

**En área de Maestranza y limpieza Bloque 3 primer nivel:** Se observó que no se concluyó con las partidas: 2.4.2. Piso de porcelanato antideslizante, mate gris (45cmx45cm); 2.7.1 Puerta de cedro nacional-c/imposta (vidrio templado incoloro e=6mm) 1 hoja; 2.8.1 Bisagra aluminizada 3 1/2" x 3 1/2" pesada; 2.8.3. Cerradura 3 golpes en puertas; 2.11.1 Pintura latex 2 manos en muros y columnas interiores.

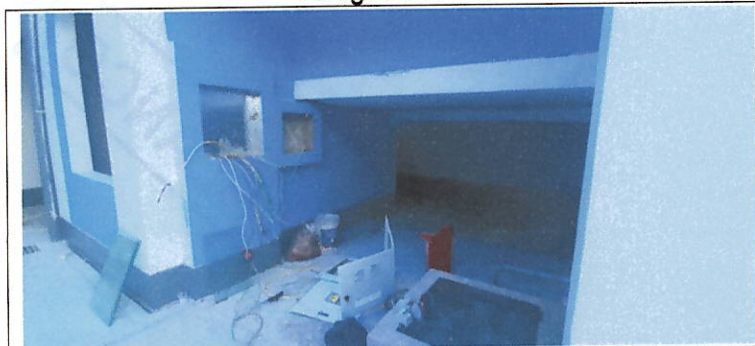
Fotografía n.º 19

**En la parte posterior del quiosco:** aún no se concluyó con la partida 1.3.1 Encofrado y desencofrado de protección de baja de drenaje pluvial; 1.3.2 Concreto en protección de bajada de drenaje pluvial f'c=210 kg/cm<sup>2</sup>; 2.10.1 Ventanas pivotante, marco de aluminio. vidrio templado e=6mm; 4.4.2.1 Sum. inst. de sub tablero ST-2.

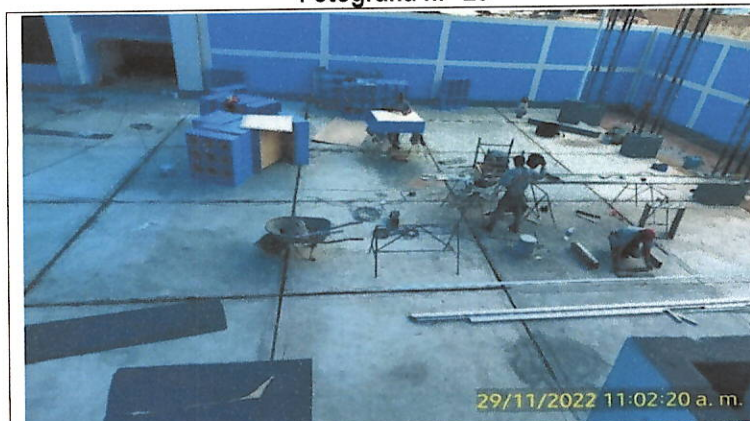
Fotografía n.º 20

**En Patio Central:** Se observó que no se concluyó con las partidas; 2.12.12 Suministro de accesorio; 2.12.13 Sembrado de áreas verdes; 6.10 Señalización de círculo de seguridad sísmica; también se observó que aún no se concluía con el armado del mobiliario.

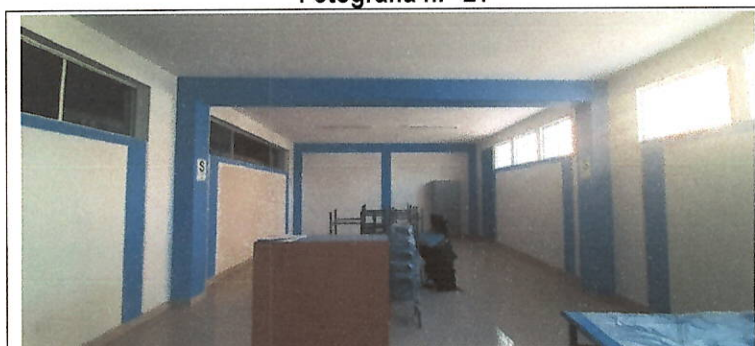
#### Fotografía n.º 21

**En Aula 01:** Se observó que no se concluyó con la partida 2.10.1 ventanas pivotante, marco de aluminio vidrio templado e=6mm; 2.12.12 Suministro de accesorios, y colocación de mobiliario.

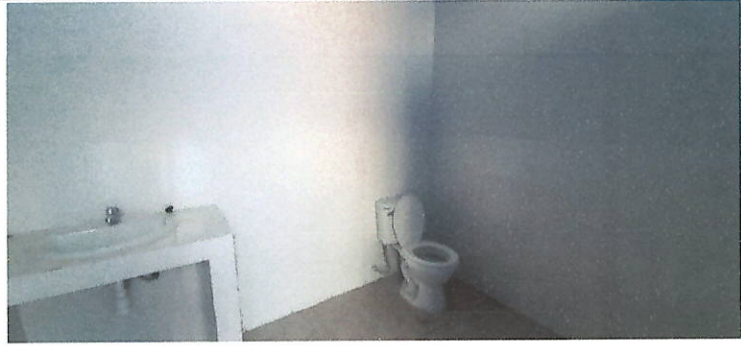
Fotografía n.º 22

**SSH discapacitados del primer nivel.** Se observó que no se concluyó con la partida 3.1.2.2 Barra de apoyos de discapacitado de F°G° 1 1/2"; 2.12.12 Suministro de accesorios.

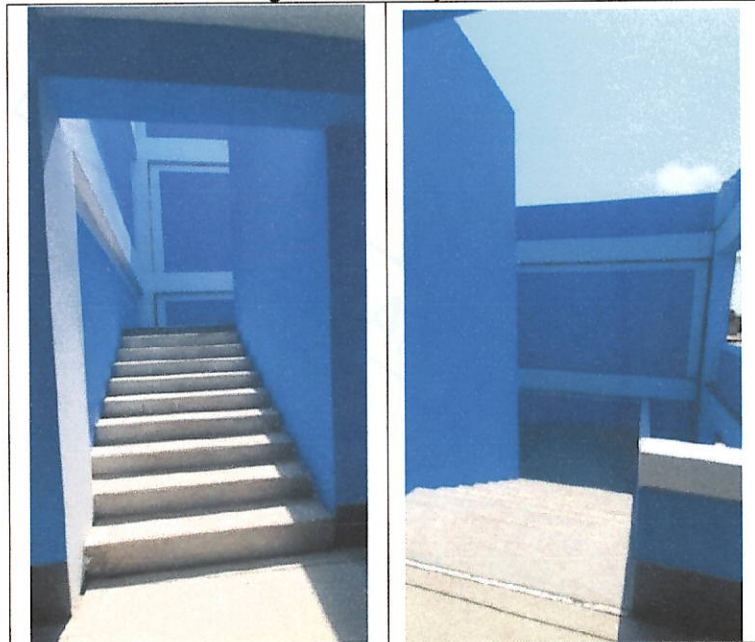
Fotografías n.ºs 23 y 24

**En Escalera (a tercer nivel) bloque 1:** Se observó que no se concluyó con la partida 2.9.1 Baranda tubular de acero inoxidable de  $\phi=2"$ , h=0.90m en escalera y la ejecución de la partida de 2.13.3 Cobertura metálica TR4 en ducto de escalera.

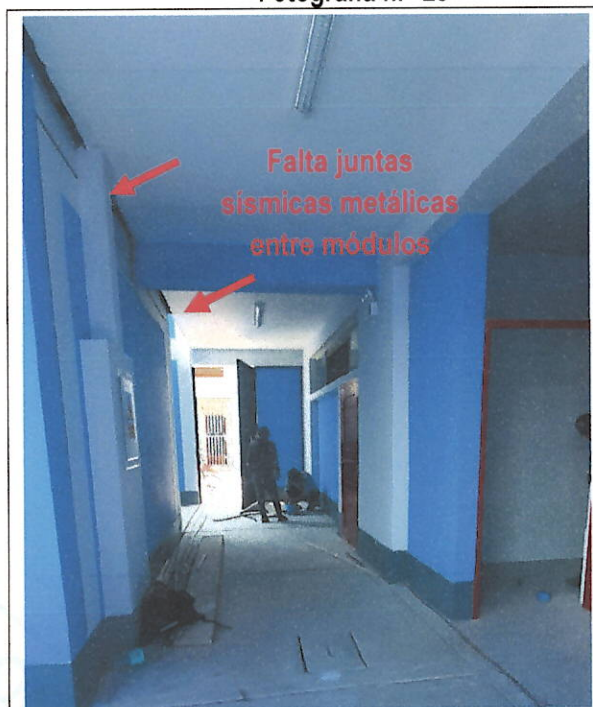
Fotografía n.º 25

**Bloque 2 y 3:** Se observó que no se concluyó con la partida 2.12.5 Junta sísmica e=2", Inc tapajunta metálica.

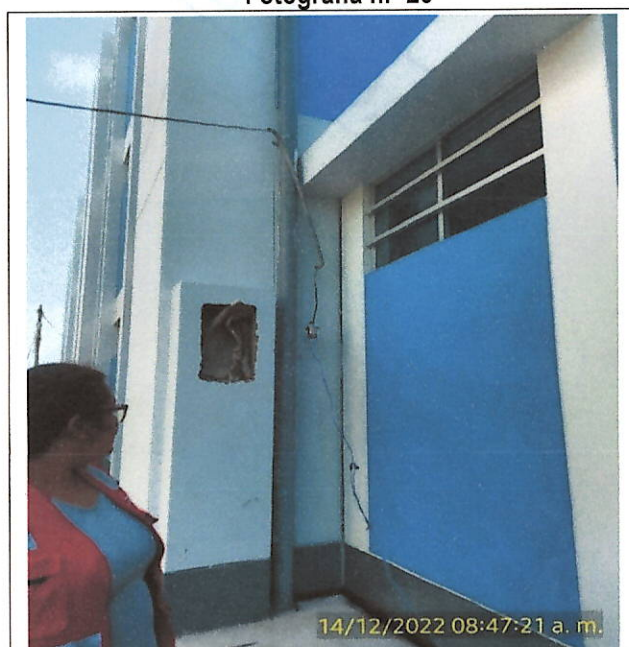
Fotografía n.º 26

**En el ingreso de la Obra:** Se observó que no se concluyó con la partida 1.3.2 Concreto en protección de bajada de drenaje pluvial F'C=210 KG/CM2 y la partida 1.3.1. Encofrado y desencofrado de protección de baja de drenaje pluvial; 4.4.6.2 Suministro de instalación de Energía General.

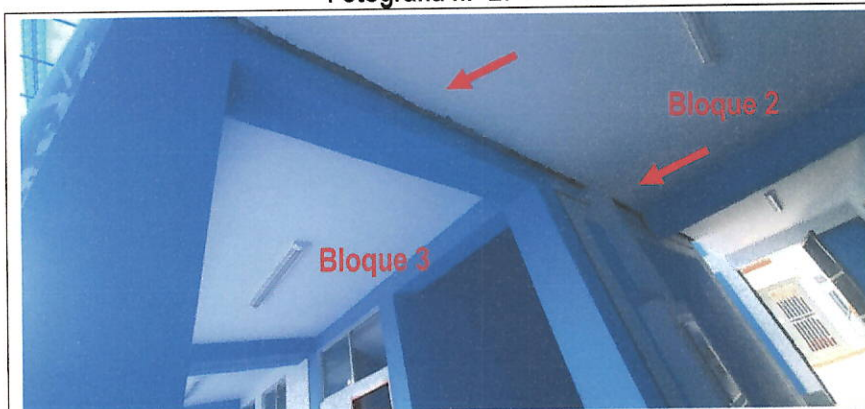
Fotografía n.º 27

**Bloque 2 y 3 del primer piso:** Se observó que no se concluyó con la partida 2.12.5 Junta sísmica e=2", Inc tapajunta metálica.

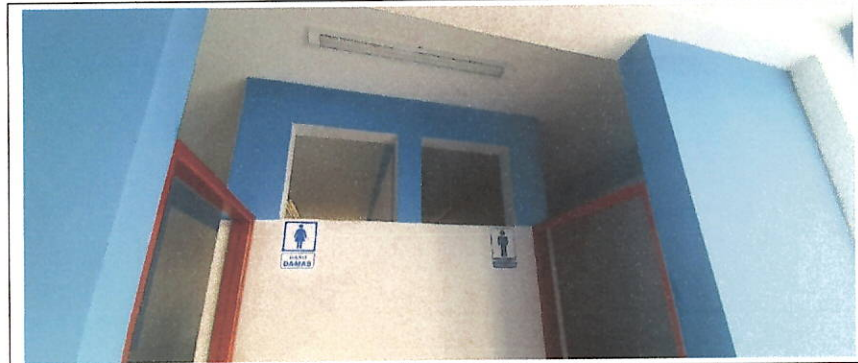
Fotografía n.º 28

**SS.HH de Docentes:** Se observó que no se concluyó con la partida 2.10.1 ventanas pivotante, marco de aluminio. vidrio templado e=6mm.

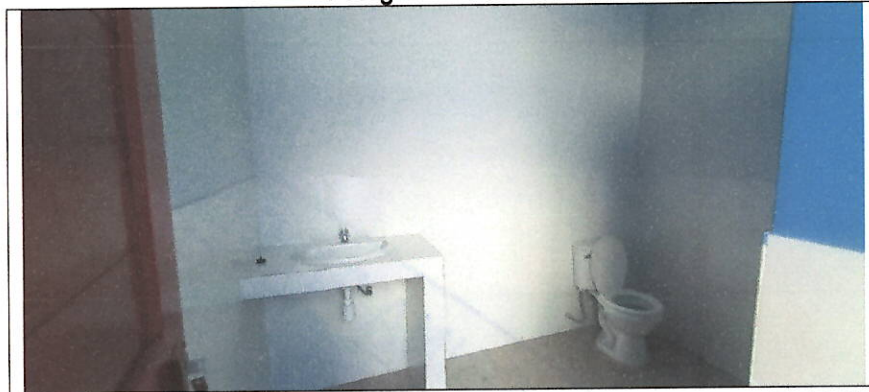
Fotografía n.º 29

**SSHH discapacitados del primer nivel:** Se observó que no se concluyó con la partida 3.1.2.2 Barra de apoyos de discapacitado de F°G° 1 1/2"; 2.12.12 Suministro de accesorios.

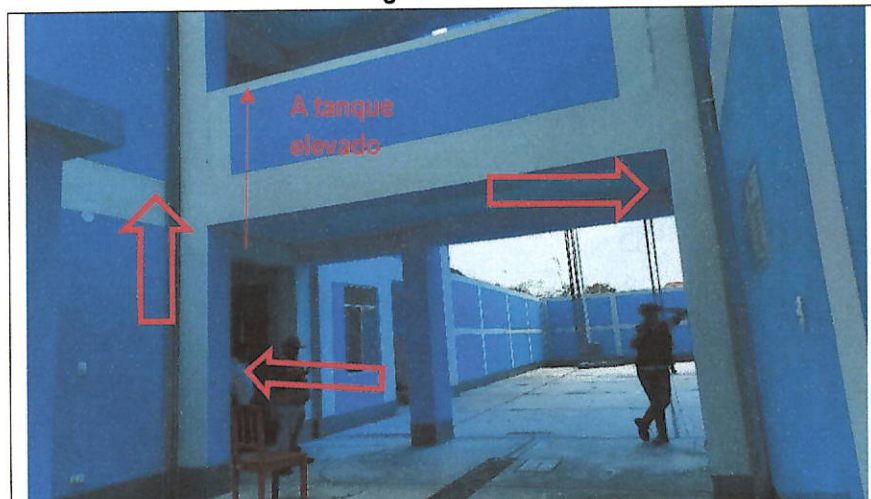
Fotografía n.º 30

Se observó que no se concluyó con las partidas 1.31. Encofrado y desencofrado de protección de baja de drenaje pluvial; 1.32 Concreto en protección de bajada de drenaje pluvial F°C=210 kg/cm2 y la partida; 2.12.13 de sembrado de áreas verdes.

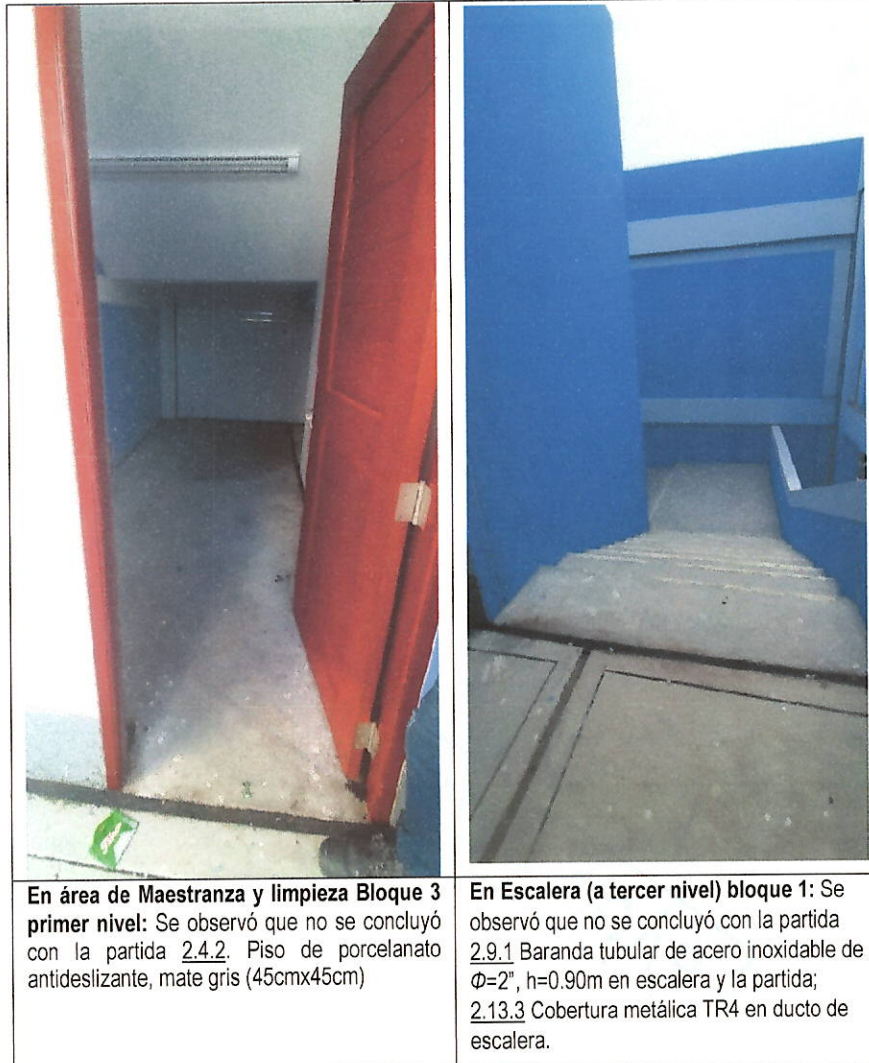
Fotografía n.ºs 31 y 32

Fuente: Fotografía n.º 17 y 51 de Acta de inspección de obra n.º 012-2022/I.E. 80409/H5 (Apéndice n.º 36)

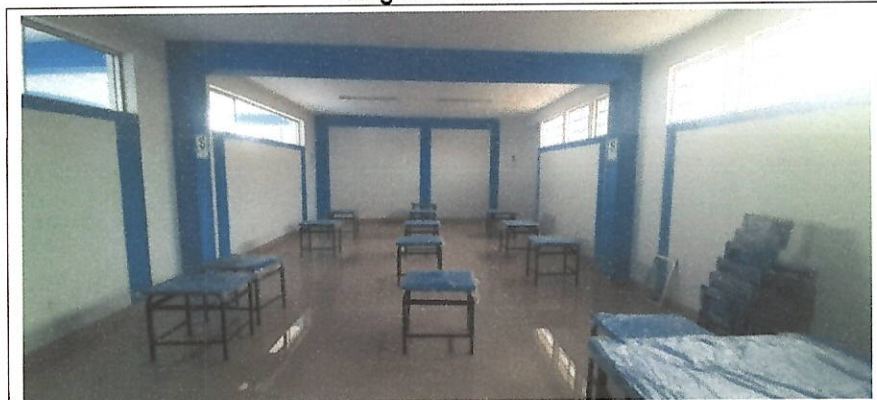
Fotografía n.º 33

**En Aula 9 segundo nivel:** Se observó que no se concluyó con la partida 2.12.12 Suministro de accesorios.

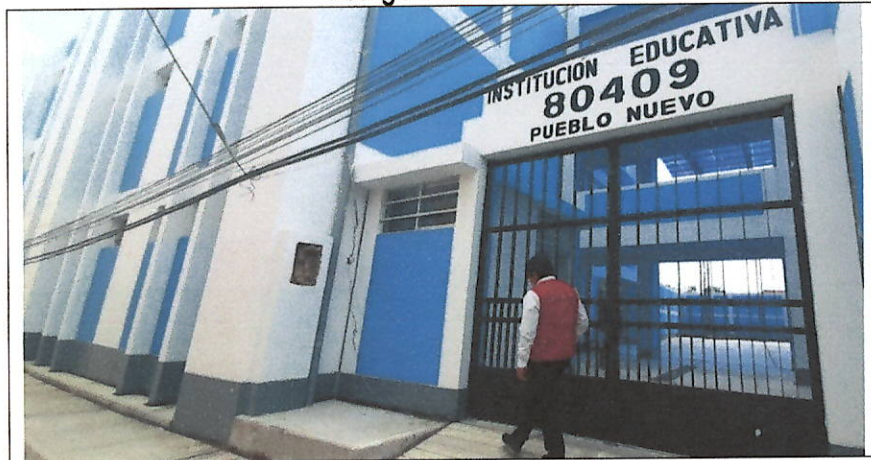
Fotografía n.º 34

**En el ingreso de la Obra:** Se observó que no se concluyó con la partida 4.4.6.2 Suministro de instalación de Energía General.

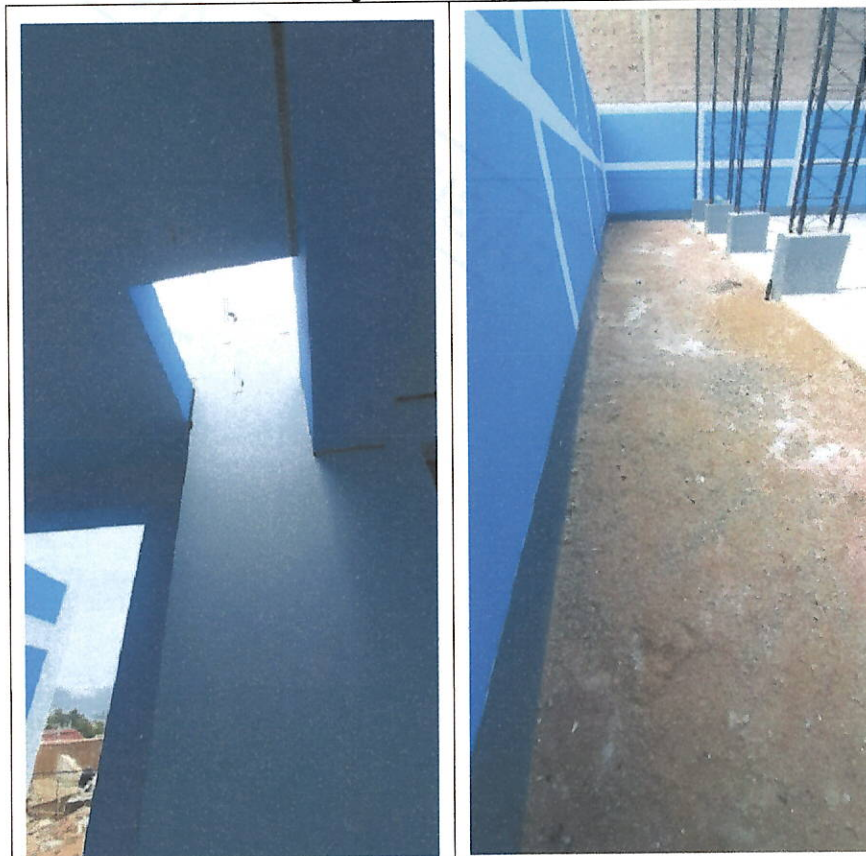
Fotografía n.ºs 35 y 36

Se observó que no se concluyó con la partida 2.9.5 Escalera de gato para tanque elevado.

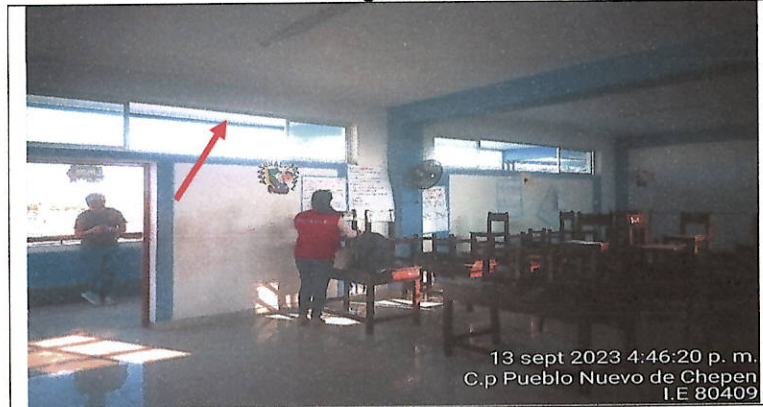
Fotografía n.º 37

En las aulas del tercer nivel bloque 01, se observa que hasta la fecha no se han instalado las **cortinas tapasol tanto para ventanas bajas como ventanas altas.**

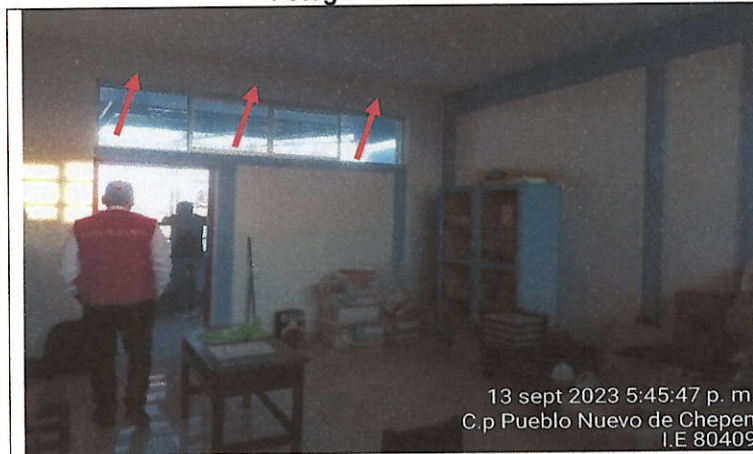
Fotografía n.º 38

En las aulas del tercer nivel bloque 02, se observa que hasta la fecha no se han instalado las **cortinas tapasol tanto para ventanas bajas como ventanas altas.**

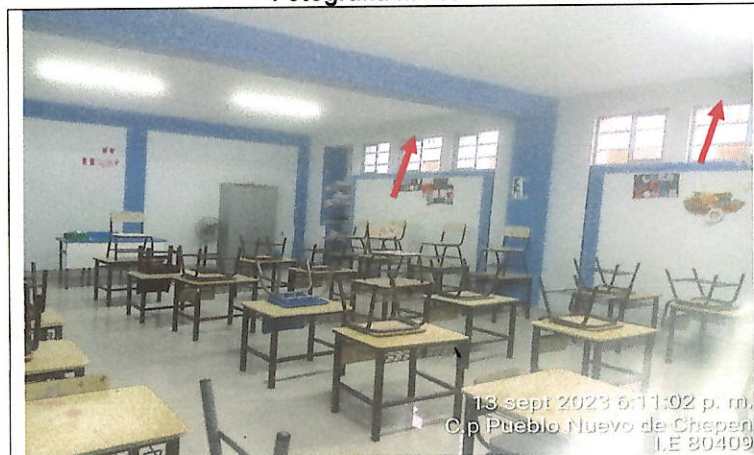
Fotografía n.º 39

En las aulas del segundo nivel bloque 01, se observa que hasta la fecha no se han instalado las **cortinas tapasol tanto para ventanas bajas como ventanas altas.**

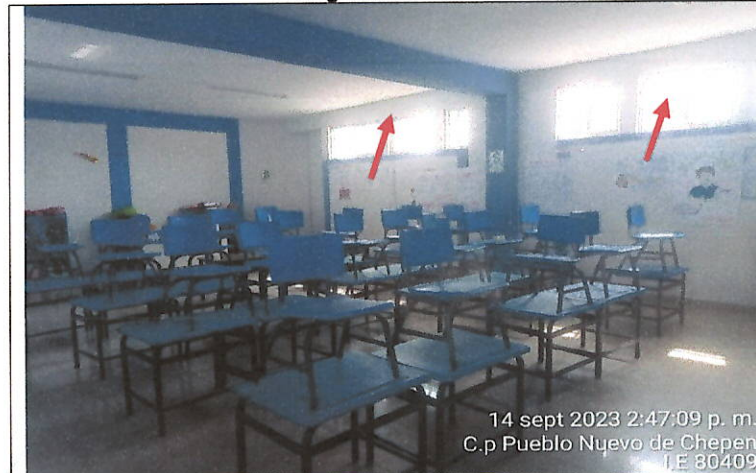
Fotografía n.º 40

En las aulas del segundo nivel bloque 02, se observa que hasta la fecha no se han instalado las **cortinas tapasol tanto para ventanas bajas como ventanas altas.**

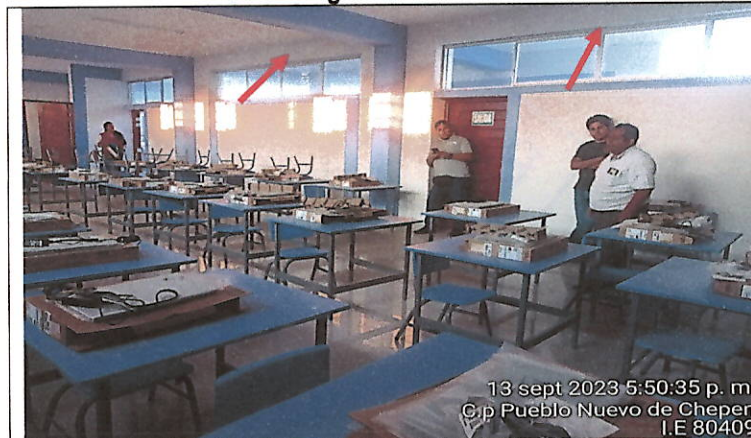
Fotografía n.º 41

En el aula de cómputo del segundo nivel bloque 02, se observa que hasta la fecha no se han instalado las **cortinas tapasol tanto para ventanas bajas como ventanas altas.**

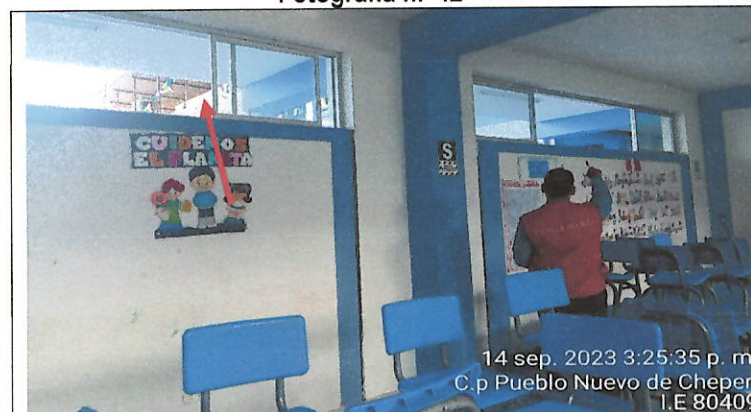
Fotografía n.º 42

En las aulas del primer nivel bloque 01, se observa que hasta la fecha no se han instalado las **cortinas tapasol tanto para ventanas bajas como ventanas altas.**

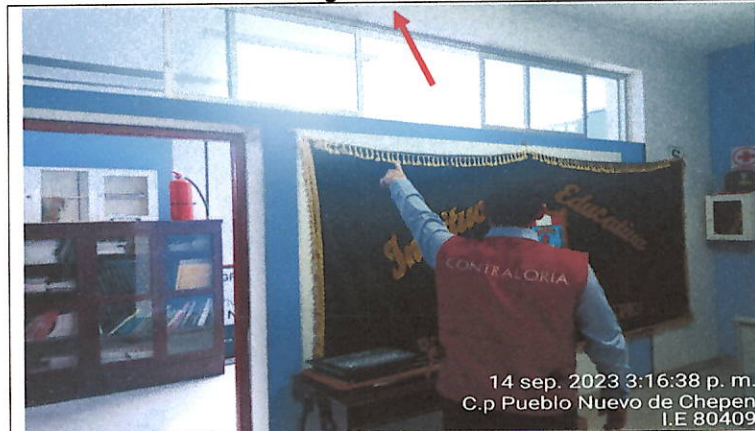
Fotografía n.º 43

En la dirección del primer nivel en el bloque 02, se observa que hasta la fecha no se han instalado **las cortinas tapasol tanto para ventanas bajas como ventanas altas.**

Fuente : Fotografía n.º 07 del Acta de inspección de obra n.º 01-2023/I.E. 80409 de 13 de setiembre de 2023 (Apéndice n.º 39).

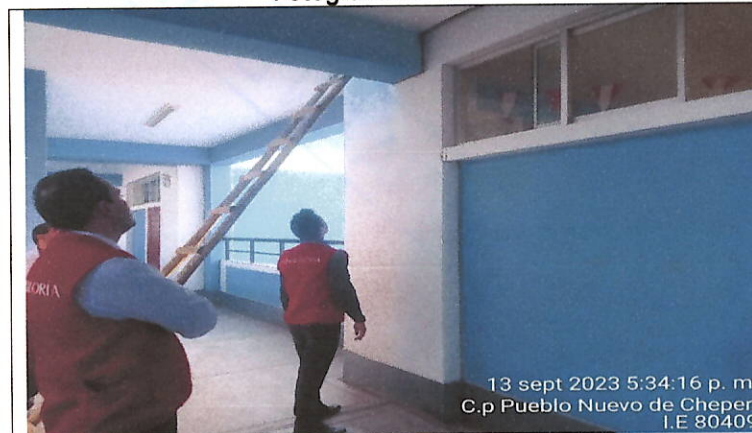
Fotografía n.º 44

Se observa que hasta la fecha no se han instalado la **escalera de gato para acceder al tanque elevado.**

Fuente : Fotografía n.º 8 del Acta de inspección de obra n.º 01-2023/I.E. 80409 de 13 de setiembre de 2023 (Apéndice n.º 39).

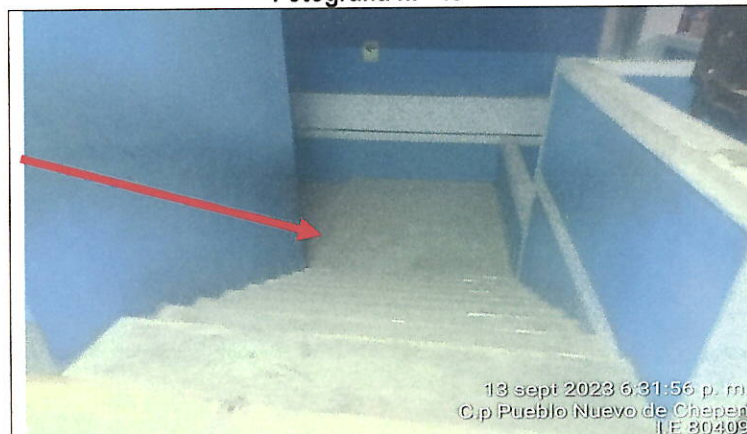
Fotografía n.º 45

En las escaleras del bloque 01, se observa que hasta la fecha no se han instalado la **baranda tubular empotrada de acero inoxidable de  $\Phi=2"$ , h=0.90 m.**

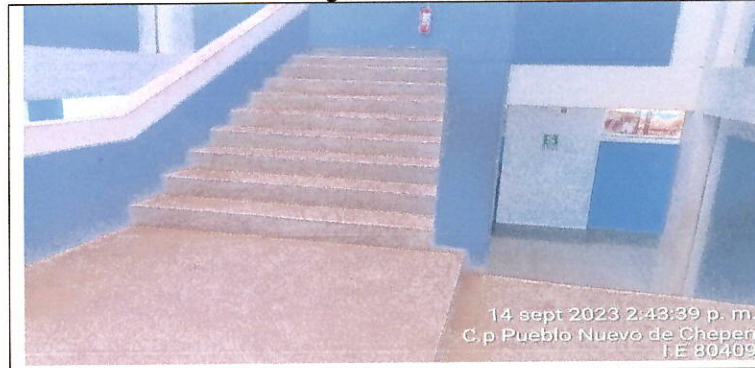
Fotografía n.º 46

En las escaleras del bloque 01, se observa que hasta la fecha no se ha instalado la **baranda tubular empotrada de acero inoxidable de  $\Phi=2"$ , h=0.90 m.**

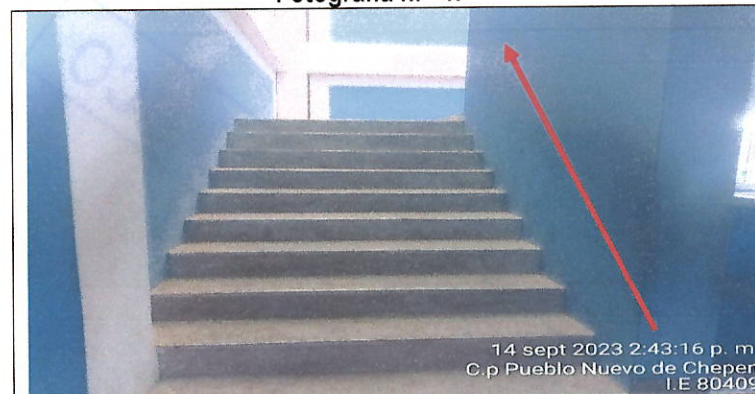
Fotografía n.º 47

En las escaleras del bloque 01, se observa que hasta la fecha no se ha instalado la **baranda tubular empotrada de acero inoxidable de  $\Phi=2"$ , h=0.90 m.**

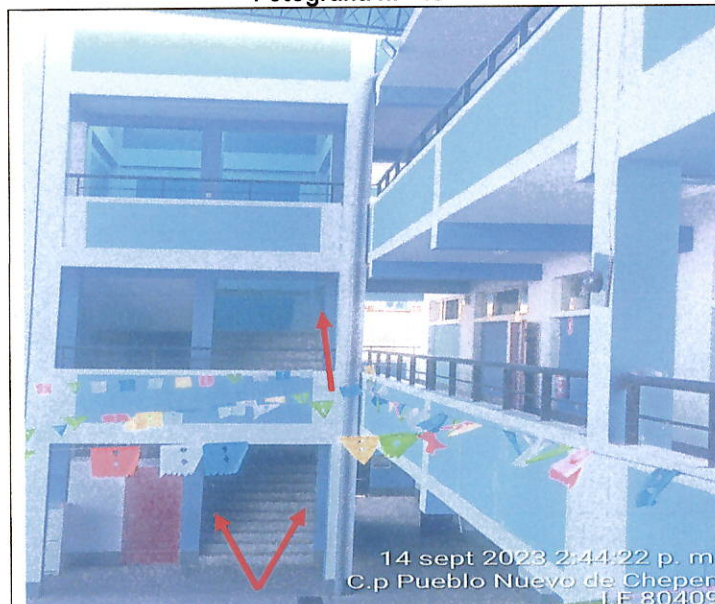
Fotografía n.º 48

En las escaleras del bloque 02, se observa que hasta la fecha no se ha instalado la **baranda tubular empotrada de acero inoxidable de  $\Phi=2"$ , h=0.90 m.**

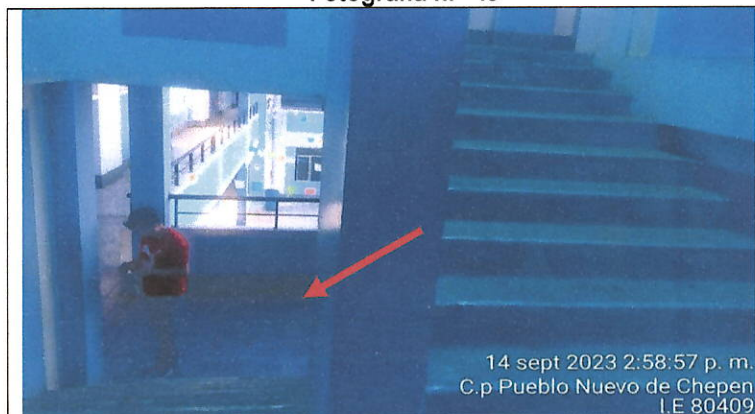
Fotografía n.º 49

En las escaleras del bloque 02, se observa que hasta la fecha no se ha instalado la **baranda tubular empotrada de acero inoxidable de  $\Phi=2"$ , h=0.90 m.**

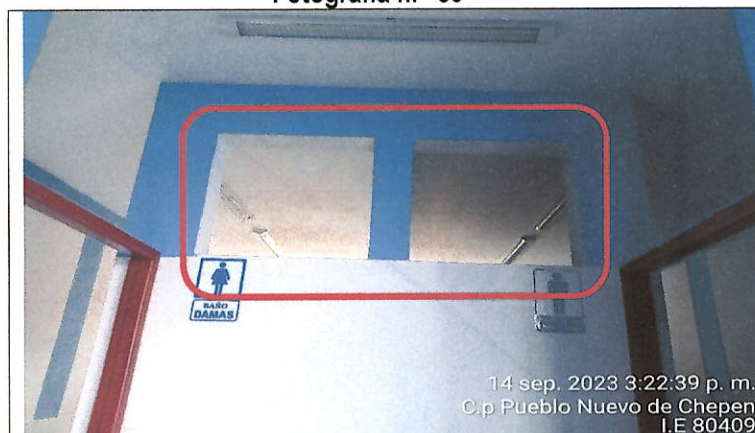
Fotografía n.º 50

SS.HH de Docentes, se observa que hasta la fecha no se han instalado los **marcos de aluminio y vidrio templado de las ventanas pivotante.**

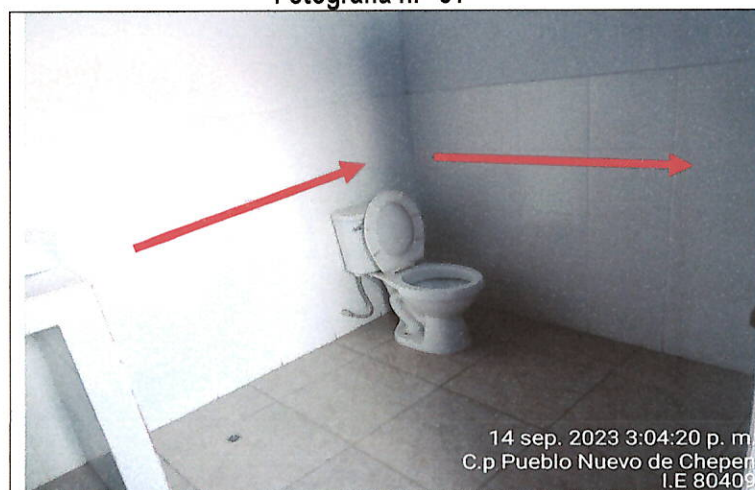
Fotografía n.º 51

SSHH discapacitados del primer nivel, se observa que hasta la fecha no se han instalado la **barra de apoyo de discapacitado.**

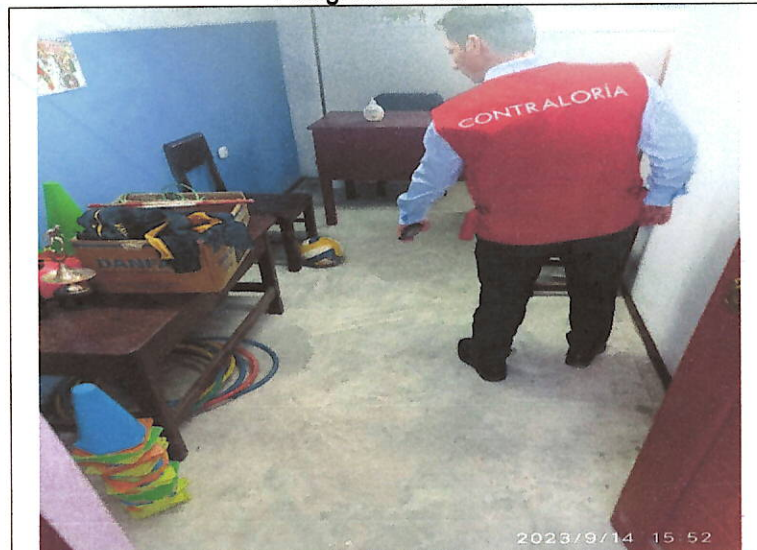
Fotografía n.º 53

En oficina de maestranza y limpieza, se observa que hasta la fecha no se han colocado el **piso de porcelanato antideslizante**.

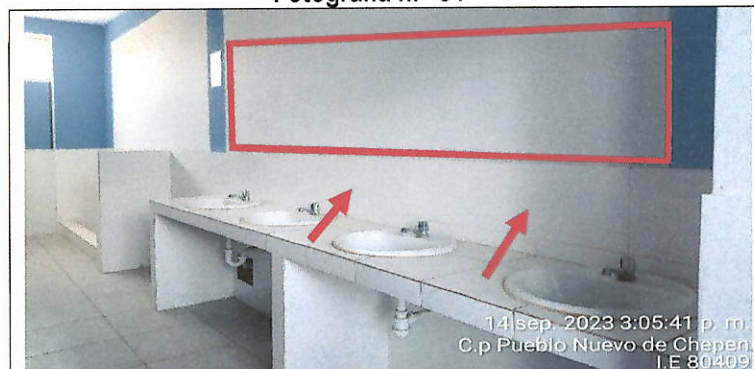
Fotografía n.º 54

En los SS.HH del tercer nivel, se observa que hasta la fecha no se han colocado los **espejos de baño 0.54X0.72m**, así mismo, no se ha instalado los **dispensadores de jabón líquido**.

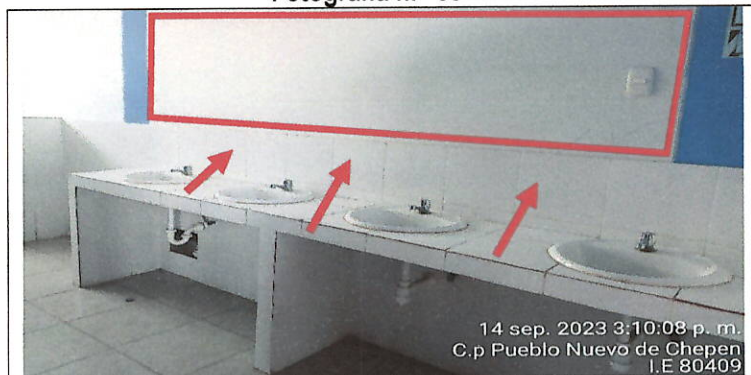
Fotografía n.º 55

En los SS.HH del segundo nivel, se observa que hasta la fecha no se han colocado los **espejos de baño 0.54X0.72m**, así mismo, no se ha instalado los **dispensadores de jabón líquido**.

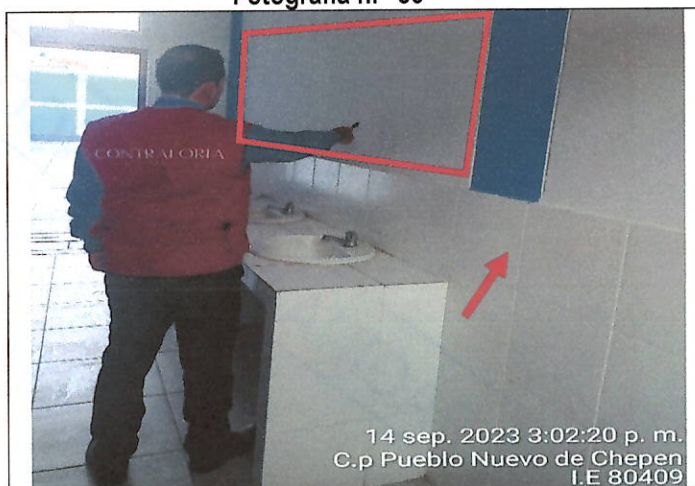
Fotografía n.º 56

En los SS.HH del primer nivel, se observa que hasta la fecha no se han colocado los **espejos de baño 0.54X0.72m**, así mismo, no se ha instalado los **dispensadores de jabón líquido**.

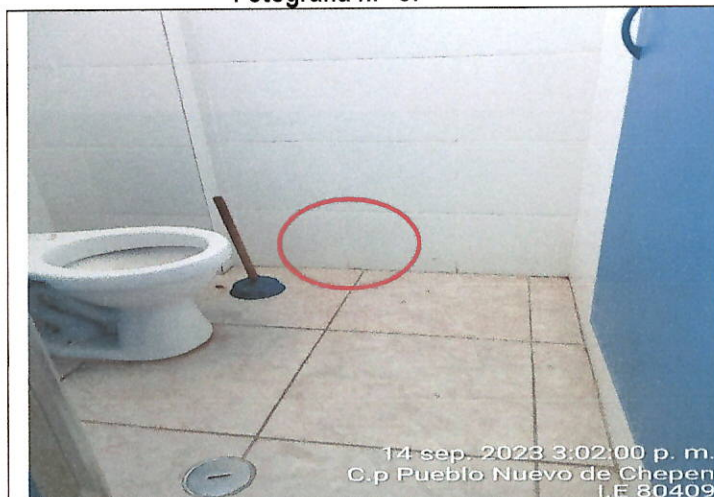
Fotografía n.º 57

En los SS.HH de los hombres del tercer nivel, se observa que hasta la fecha no se han colocado los **dispensadores para papel higiénico**.

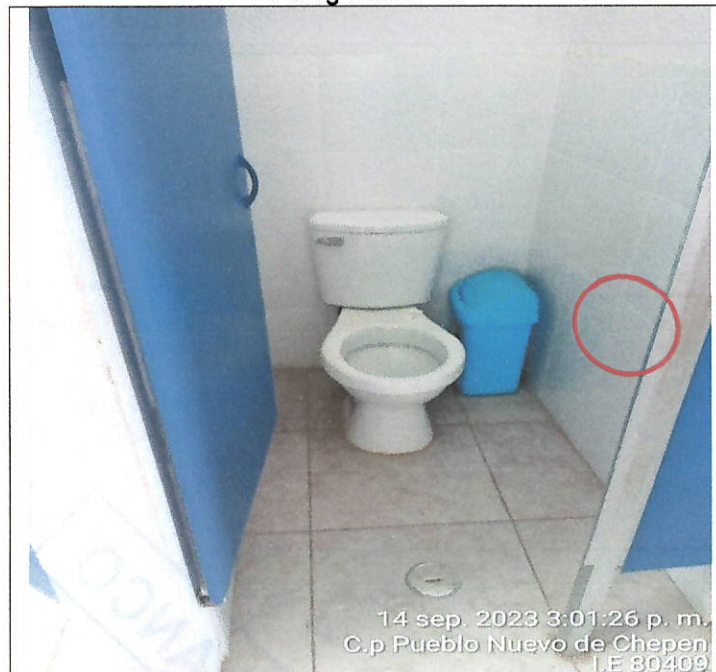
Fotografía n.º 58

En los SS.HH de las mujeres del tercer nivel, se observa que hasta la fecha no se han colocado los **dispensadores para papel higiénico**.
