## INFORME DE CONTROL ESPECÍFICO N° 033-2023-2-2951-SCE

SERVICIO DE CONTROL ESPECÍFICO A HECHOS  
CON PRESUNTA IRREGULARIDAD  
MUNICIPALIDAD DISTRITAL DE PUEBLO NUEVO  
PUEBLO NUEVO - CHEPÉN - LA LIBERTAD

“RECEPCIÓN DE OBRA PESE A QUE NO CULMINABA SU  
EJECUCIÓN, Y APROBACIÓN DE LIQUIDACIÓN DE OBRA SIN  
APLICAR PENALIDAD POR MORA, EN LA OBRA:  
REHABILITACIÓN DE LOCAL ESCOLAR N.º 80409, CENTRO  
POBLADO PUEBLO NUEVO, DISTRITO DE PUEBLO NUEVO –  
CHEPÉN – LA LIBERTAD”

PERIODO: 8 DE NOVIEMBRE DE 2022 AL 31 DE DICIEMBRE DE 2022

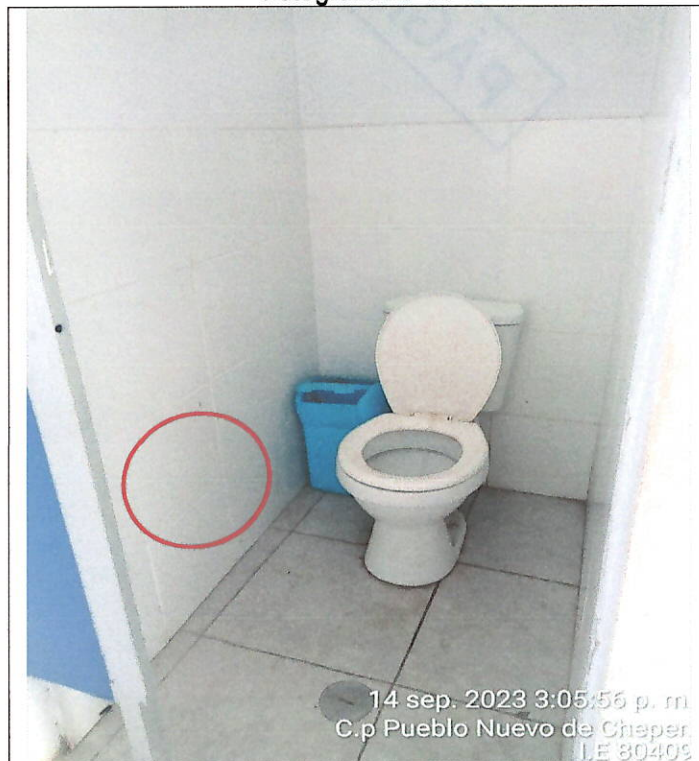
Fotografía n.º 59

En los SS.HH de los hombres del segundo nivel, se observa que hasta la fecha no se han colocado los **dispensadores para papel higiénico**.

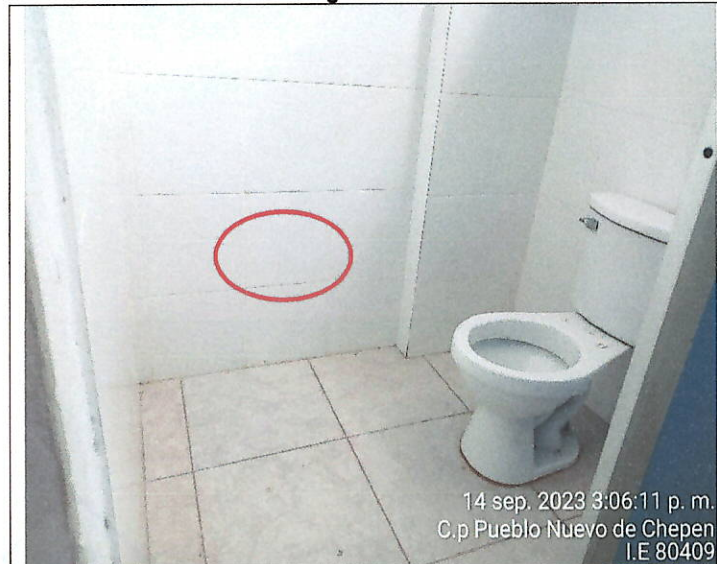
Fotografía n.º 60

En los SS.HH de las mujeres del segundo nivel, se observa que hasta la fecha no se han colocado los **dispensadores para papel higiénico**.

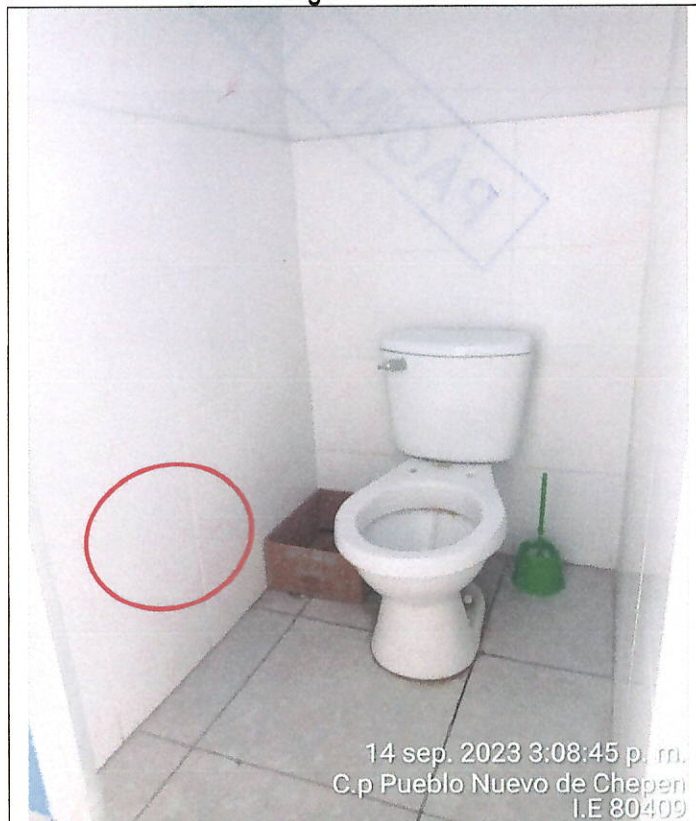
Fotografías n.º 61

En los SS.HH de los hombres del primer nivel, se observa que hasta la fecha no se han colocado los **dispensadores para papel higiénico**.

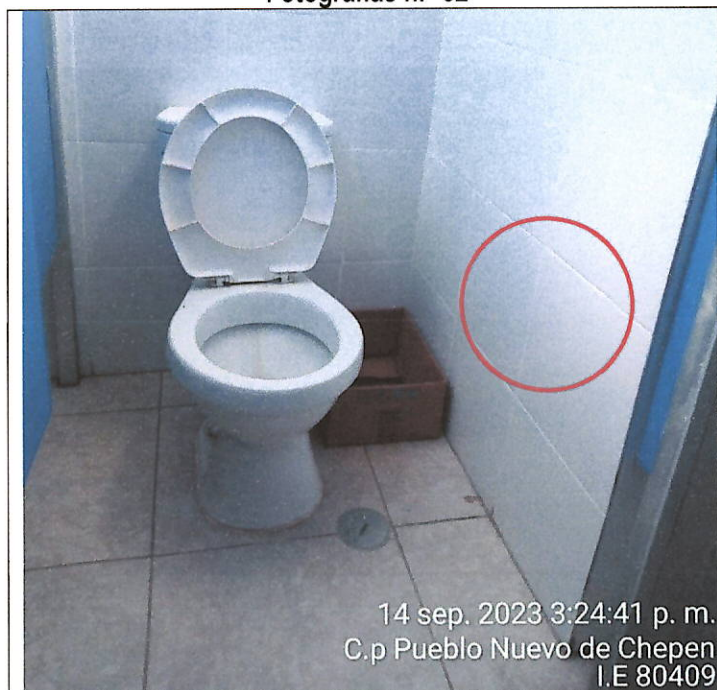
Fotografías n.º 62

En los SS.HH de las mujeres del primer nivel, se observa que hasta la fecha no se han colocado los **dispensadores para papel higiénico**.

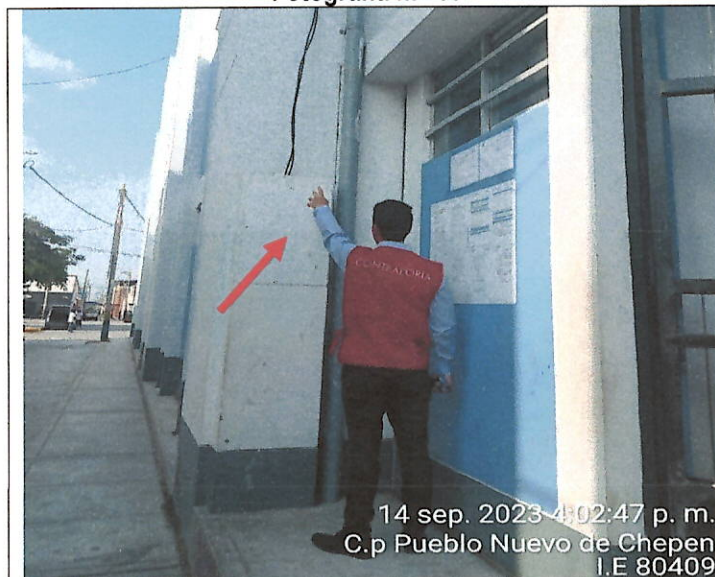
Fotografía n.º 63

En el ingreso se aprecia que no se ha realizado la instalación eléctrica de manera adecuada del **suministro de tablero general**.
