**INFORME DE CONTROL ESPECÍFICO  
N° 042-2023-2-3948-SCE**

**"ELABORACIÓN Y APROBACIÓN DEL EXPEDIENTE  
TÉCNICO DE LA OBRA: CREACIÓN DEL CENTRO  
CULTURAL DE NUEVO CHIMBOTE, DISTRITO DE  
NUEVO CHIMBOTE - SANTA - ÁNCASH -  
SNIP 371336"**

**SERVIDOR DE LA ENTIDAD OTORGÓ CONFORMIDAD AL EXPEDIENTE TÉCNICO SIN QUE ESTE CUMPLA EXIGENCIAS ESTABLECIDAS EN LOS TÉRMINOS DE REFERENCIA Y NORMATIVA APLICABLE, OCASIONANDO PERJUICIO ECONÓMICO DE S/439 201,92, POR LA INOPERATIVIDAD DEL ESCENARIO MÓVIL**

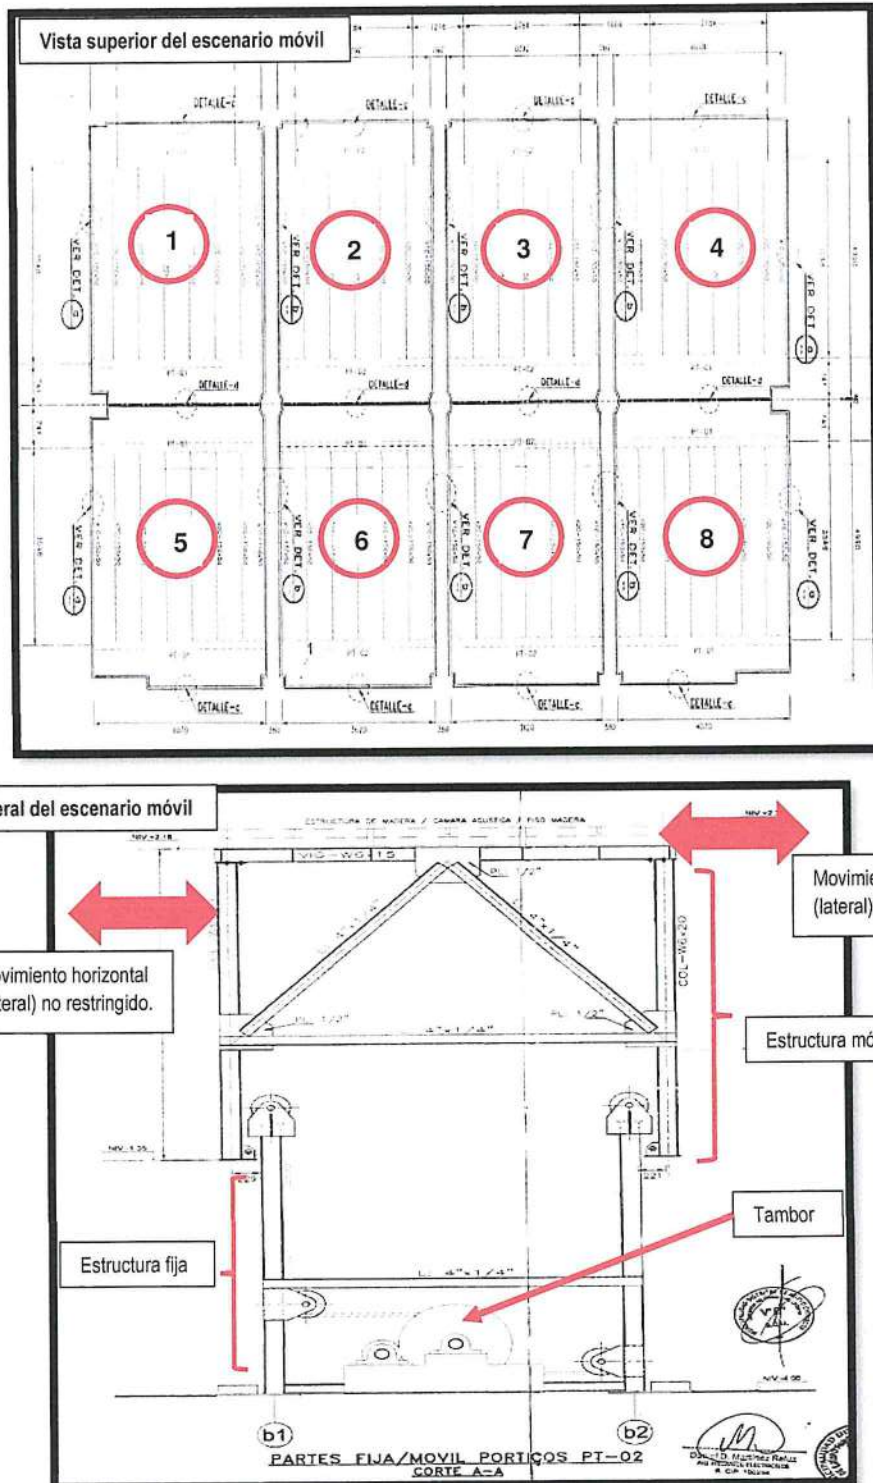
IMÁGENES N<sup>os</sup> 1 Y 2  
VISTA SUPERIOR DE LAS OCHO (8) PLATAFORMAS DEL ESCENARIO MÓVIL Y  
VISTA LATERAL DE LA ESTRUCTURA FIJA/MÓVIL DE IZAJE

De la imagen anterior ("vista lateral del escenario móvil") se advierte esta configuración: un esquema del sistema de izaje donde el motor acciona un "tambor" que enrolla un cable acerado que "jala" o "suelta" la plataforma móvil mediante poleas, para que suba o baje según la

necesidad; dicho esquema no restringe el movimiento horizontal (lateral) de las plataformas móviles, puesto que, no se contempló algún mecanismo (guías, topes, canales, etc.) que regule o restrinja el movimiento horizontal (lateral) que se generará debido al movimiento de ascenso o descenso de la plataforma móvil (vibraciones), o por el movimiento generado por el impacto de las personas y equipos sobre el escenario (cuando la plataforma está en su punto más elevado). Las posiciones de la plataforma móvil, se muestran continuación:

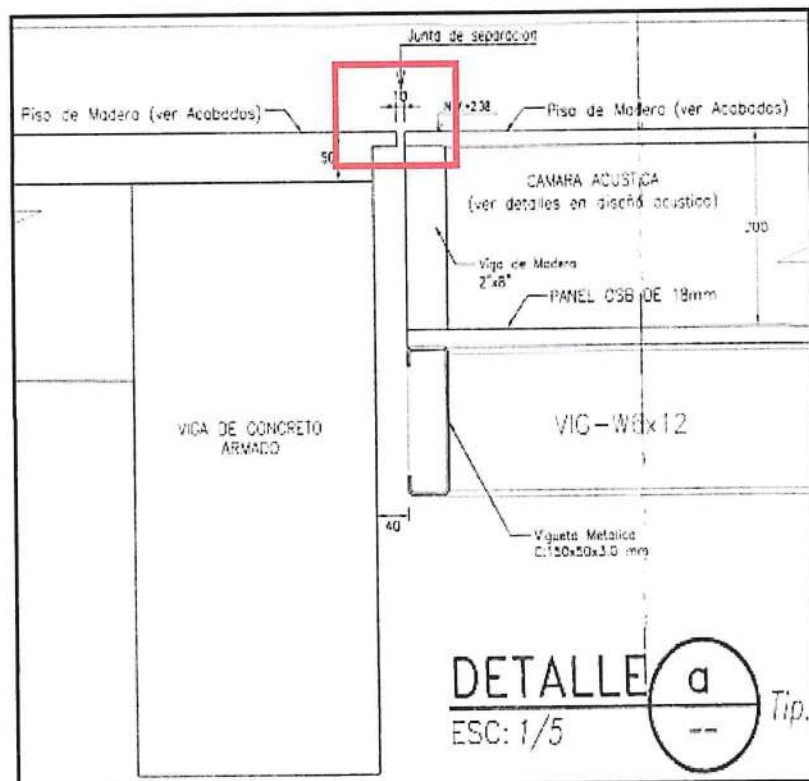
**IMAGEN N° 5**  
**DETALLE DE JUNTA DE 10MM ENTRE PLATAFORMA MÓVIL Y VIGA DE CONCRETO; Y ENTRE PLATAFORMAS MÓVILES**

Asimismo, los desplazamientos horizontales (laterales) que se generan durante el izaje de las plataformas móviles, ocasionan daños en el piso de madera del escenario, dado que entre la estructura metálica móvil y fija existe una tolerancia máxima de 33mm., es decir la estructura móvil puede desplazarse horizontalmente hasta 33 mm. a cada lado (ver imagen n.° 4), sin embargo, en la parte superior (piso de madera) la plataforma móvil solo cuenta con una tolerancia máxima de 10 mm. (ver imagen n.° 5) respecto a otras plataformas o la infraestructura; ello genera que previo a alcanzar el punto máximo de tolerancia entre las plataformas móvil y fija (33 mm.), la plataforma móvil "choca" por su parte superior, debido a la tolerancia menor de 10 mm., ello se muestra a continuación:

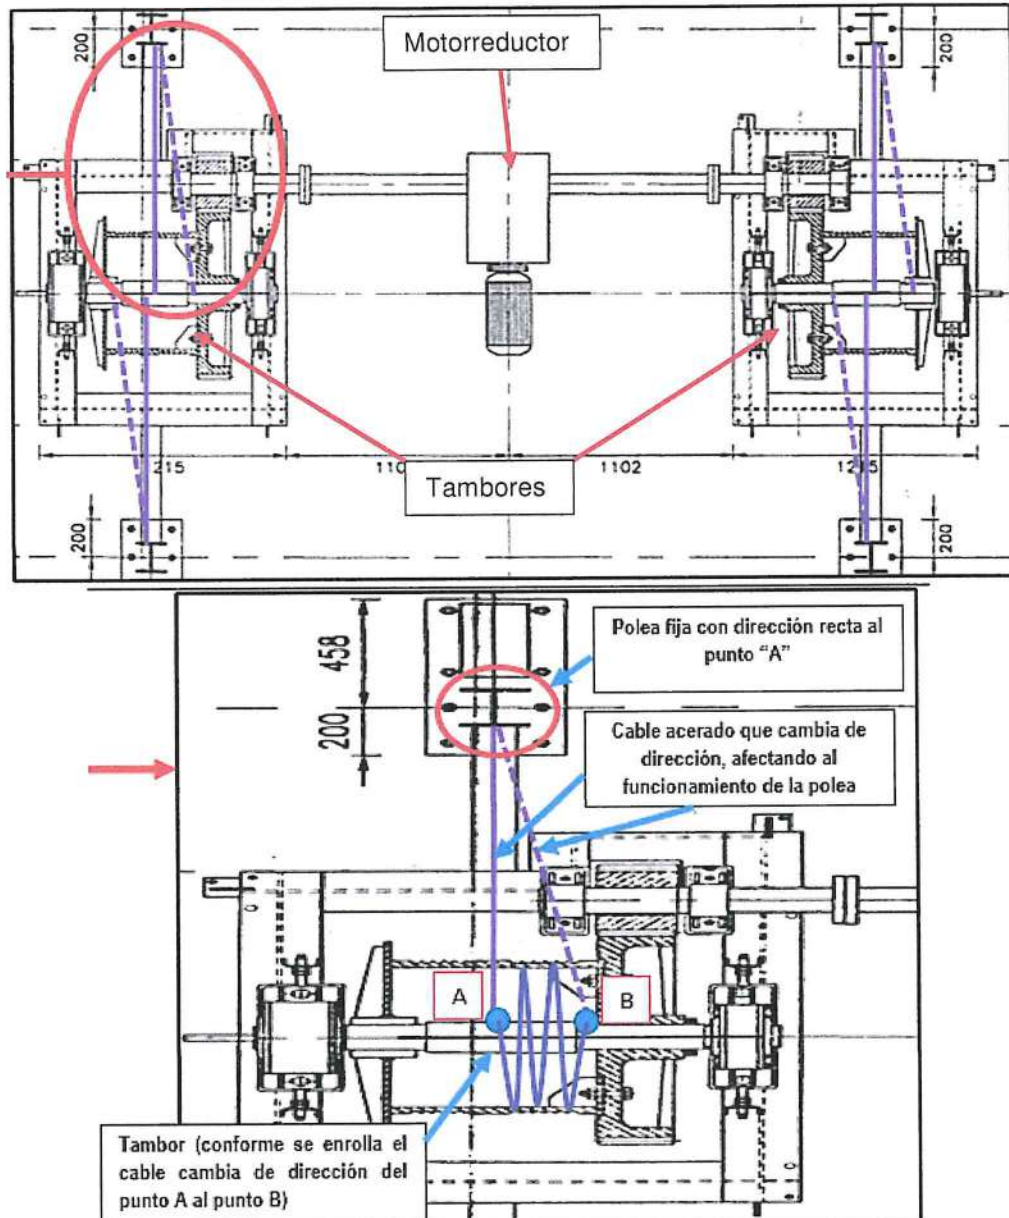
IMAGEN N° 7  
DETALLE DEL GIRO DEL CABLE EN EL TAMBOR VS POLEA

Asimismo, existen deficiencias en la transmisión de fuerza del tambor hacia la polea, por el cambio de posición del cable acerado, por lo que en el plano IEM-02 "Estructura fija - móvil" (Apéndice n.º 23), se observa que el sistema proyectado implica que desde la dirección fija de la polea (colineal<sup>19</sup> al cable), el cable irá moviéndose desde un punto a otro conforme se enrolle en el tambor (como una espiral), y a medida que esto ocurra la dirección del cable no será igual a la dirección del canal de la polea, lo cual significa que la polea no funcionará con una carga balanceada, ya que la dirección del cable es cambiante, ello genera fuerzas compuestas que descentran la polea por el cambio de dirección del cable acerado y ocasiona un desgaste prematuro, además acelerará el deterioro del cable acerado; lo cual es un riesgo para el funcionamiento del sistema de izaje, considerando que el escenario móvil subirá o bajará a las personas y equipos que se utilicen el Centro Cultural de Nuevo Chimbote. El diseño del sistema tambor - polea se muestra a continuación:

En tal sentido, la falta de detalles e incongruencias mencionadas generan deficiencias e imprecisiones constructivas en el sistema de transmisión; asimismo, que la dirección del cable acerado sea cambiante, genera fuerzas compuestas que descentran la polea por el cambio de sentido del cable acerado, lo cual ocasiona un desgaste prematuro a la polea y al cable acerado, siendo ello es una situación que no otorga confiabilidad al diseño, considerando que el escenario móvil "sube" y "baja" personas y/o elementos del escenario.

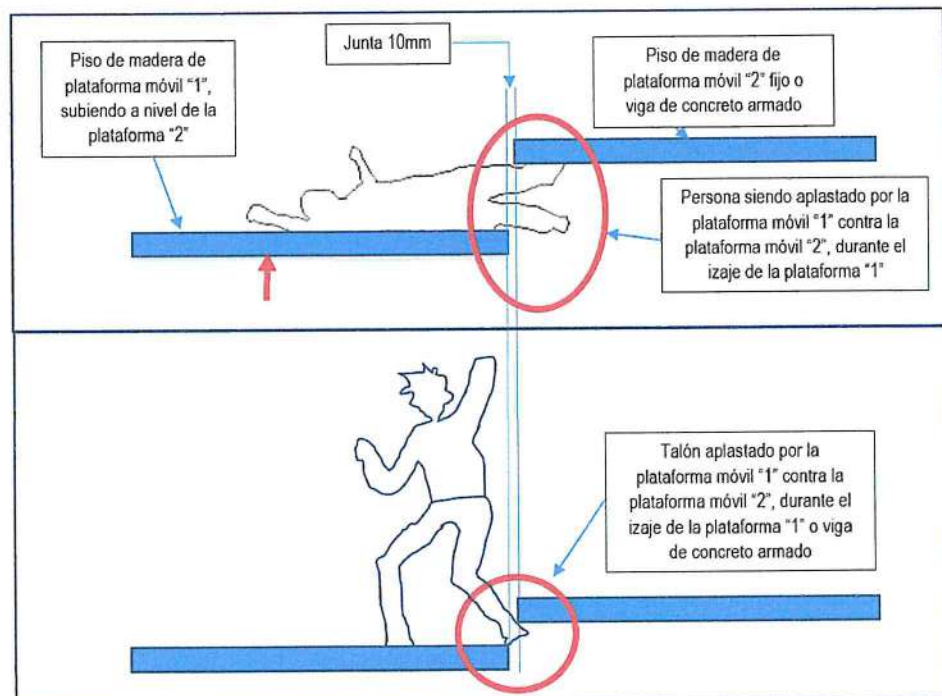
**IMAGEN N° 9**  
**RECREACIÓN DE POSIBLES ACCIDENTES CONTRA LOS OCUPANTES**

Sin embargo, el diseño proyectado no consideró un sensor o mecanismo de seguridad para que la plataforma móvil se detenga en caso se detecte cierta interferencia entre las plataformas y las estructuras de concreto, dado que en caso alguna persona o parte de su cuerpo quede atrapada entre las plataformas móviles, el escenario móvil se detenga antes de lesionar a la persona, como se puede observar a continuación:

Lo mencionado anteriormente pone en grave riesgo a los usuarios u ocupantes del escenario móvil e incumple lo establecido en el artículo 1º de la Norma EM. 070 "Transporte Mecánico"<sup>20</sup> del Reglamento de Nacional de Edificaciones, que señala: "El diseño, instalación y mantenimiento de los sistemas de ascensores, montacargas, rampas o pasillos móviles y escaleras mecánicas usadas en edificaciones, deben velar por la seguridad de la vida y el bienestar público (...)". Asimismo, el funcionamiento de las plataformas en dicha condición

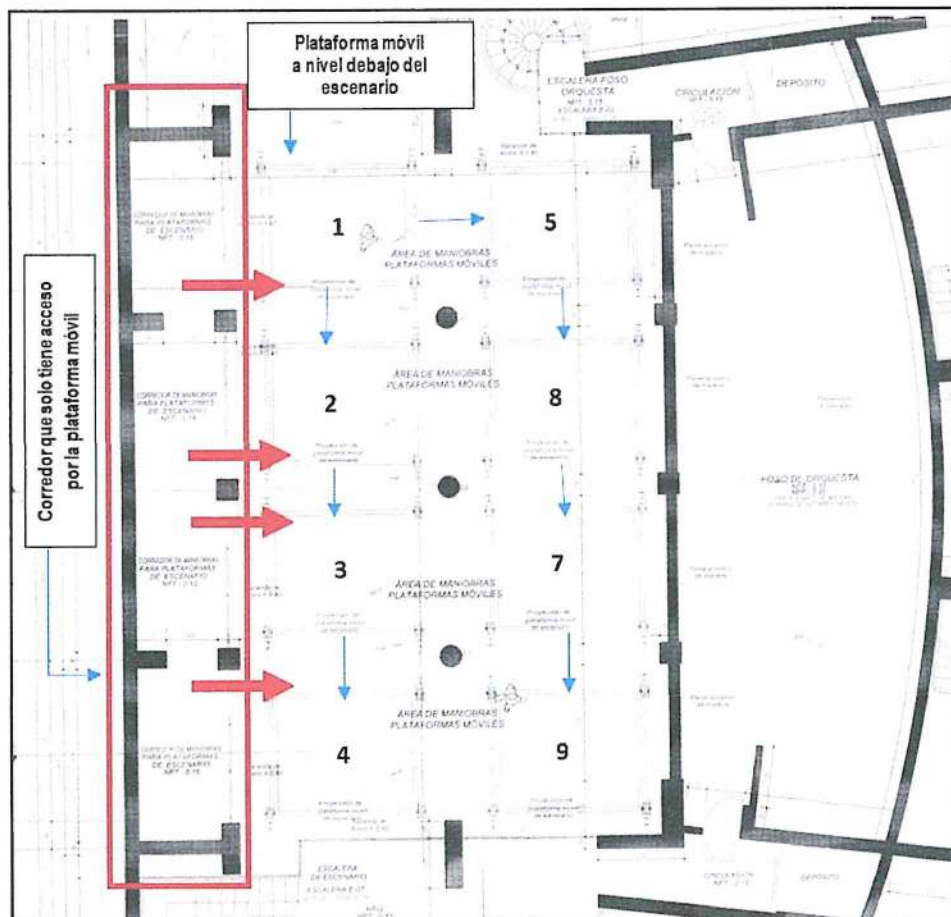
IMAGEN N° 10  
VISTA DE CORREDOR CON ACCESO SOLO POR LA PLATAFORMA MÓVIL

De la revisión del plano A-03 "Plano de distribución primer piso" (Apéndice n.º 25) que corresponde al ambiente debajo del escenario móvil, y del expediente técnico aprobado por la Entidad se advierte que el ambiente inmediato inferior al escenario denominado: "Corredor de maniobras para plataforma de escenario" (lugar donde acceden los artistas cuando el escenario móvil baja), es un pasadizo que solo cuenta con acceso por la misma plataforma móvil (únicamente cuando la plataforma móvil baja al mismo nivel del corredor de maniobras), por lo que los artistas no podrán acceder o salir a los camerinos, SS.HH. y demás ambientes, si no es por la misma plataforma móvil, quedando atrapados en dicho pasadizo cuando la plataforma móvil sube al nivel del escenario del Centro Cultural de Nuevo Chimbote; por lo tanto, ello resta funcionalidad y accesibilidad al escenario móvil. La ubicación y falta de accesos al "Corredor de maniobras para plataforma de escenario" se muestra a continuación:

Lo mencionado anteriormente, incumple lo establecido en el literal b) del artículo 1° de la norma G. 020 "Principios Generales" del Reglamento Nacional de Edificaciones, que señala: *"Proponer el empleo de tecnologías capaces de aportar soluciones que incrementen el bienestar de las personas".*

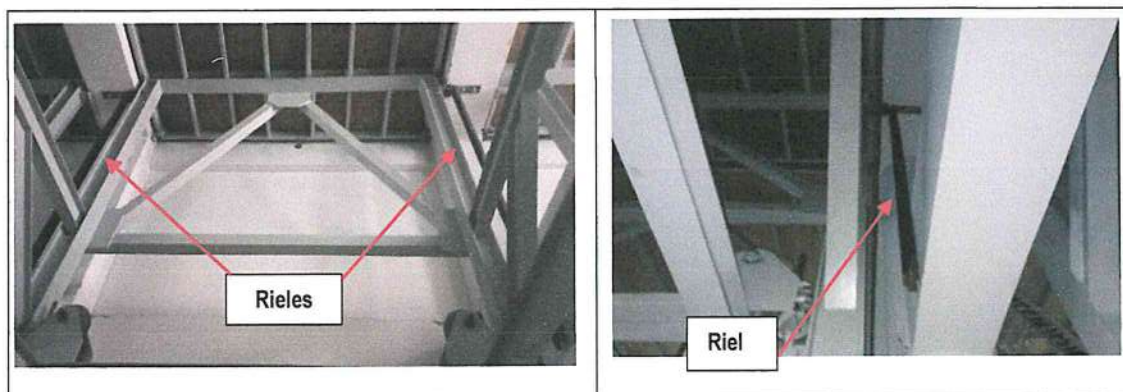
IMAGEN N° 11  
VISTA DE COLOCACIÓN DE RIELES

En tal sentido, las plataformas móviles proyectadas no restringen del desplazamiento horizontal, con lo cual se corrobora que el sistema de izaje proyectado no es funcional tal como se señaló en el numeral 2.2, asimismo, se ha evidenciado que, posteriormente a haber tratado de restringir el desplazamiento horizontal de las plataformas móviles sin tener éxito, las estructuras metálicas móviles fueron empernadas a las estructuras metálicas fijas y el piso de madera del escenario fue entramado como si fuera una sola superficie sin las juntas de 10 mm., lo cual imposibilita el movimiento del escenario móvil e incumple la finalidad pública de darle más dinamismo a las escenas teatrales a desarrollarse en el Centro Cultural, tal como lo señala la memoria descriptiva de las instalaciones electromecánicas<sup>22</sup> del expediente técnico aprobado. Las deficiencias advertidas en la inspección física se muestran así:

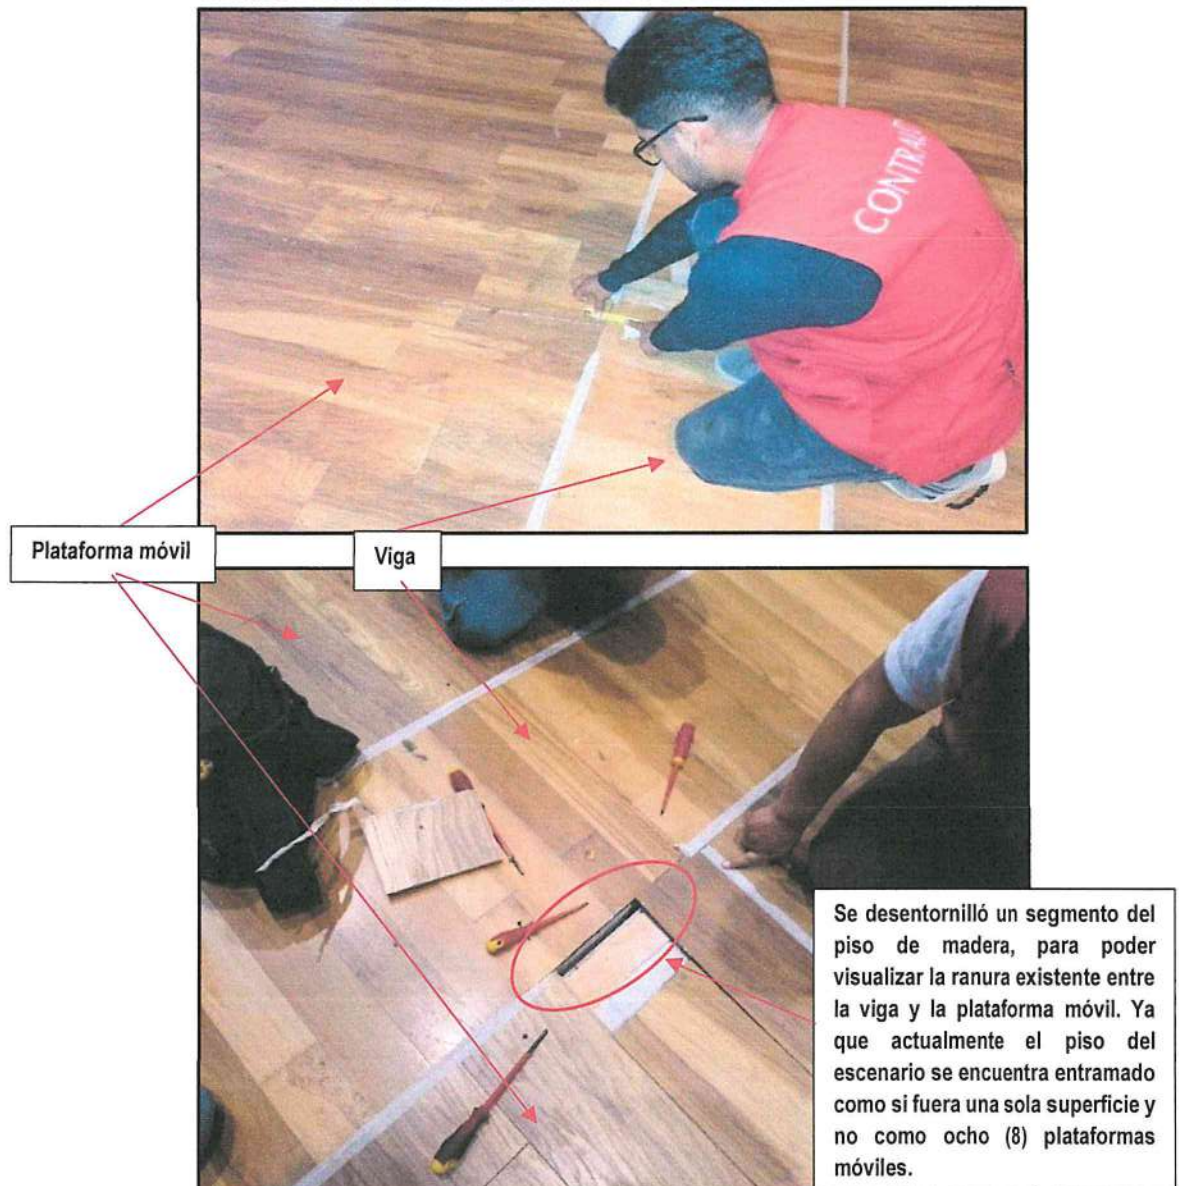
IMAGEN N° 14

EL PISO DE MADERA DEL ESCENARIO NO CUENTA CON LA JUNTA DE 10MM

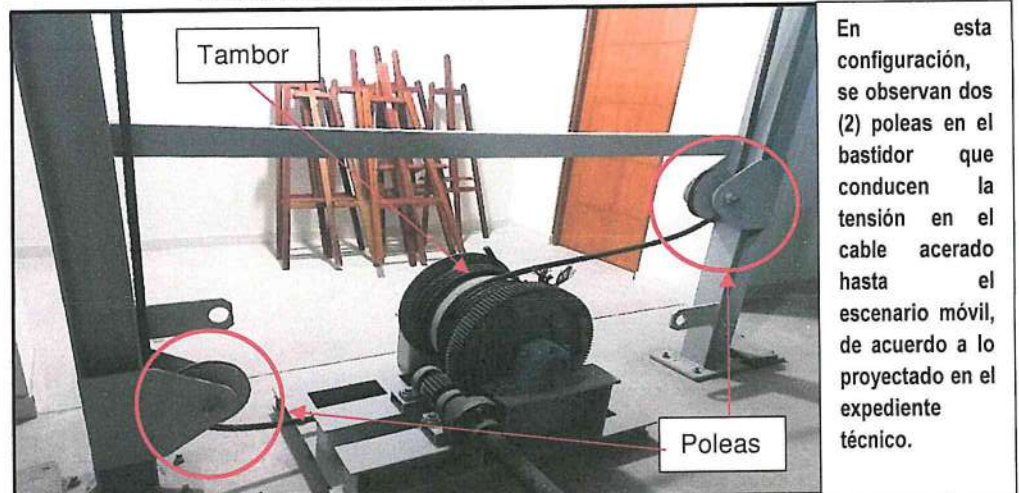
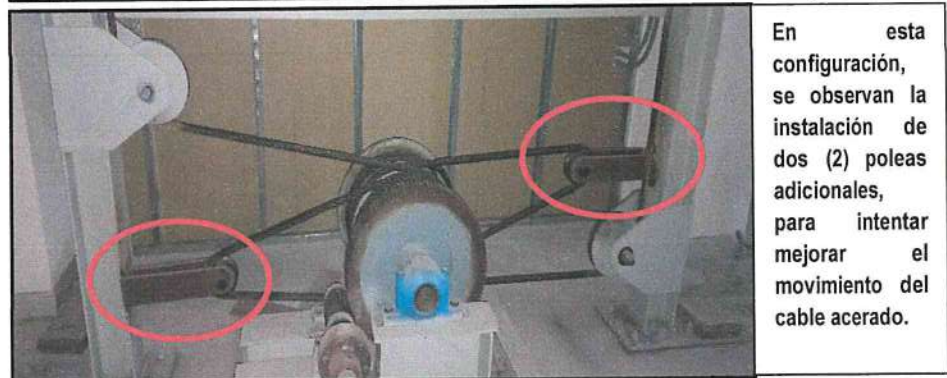
IMAGEN N° 15  
DETALLE DE INSTALACIÓN DE TAMBOR Y POLEAS

Al respecto, se pudo evidenciar que desde la dirección fija de la polea (colineal al cable), el cable se mueve desde un punto a otro conforme se enrolla en el tambor y a medida que esto ocurra la dirección del cable no será igual a la dirección del canal de la polea, lo cual significa que la polea no gira con una carga balanceada, ya que la dirección del cable es cambiante, dicho funcionamiento descentra la polea y deteriora prematuramente el cable acerado, y ello aumenta el riesgo de fallo del sistema de izaje; luego, tratando de corregir esta deficiencia se observa que colocaron más poleas (no contempladas en el expediente técnico aprobado) para mejorar el sistema de izaje, sin obtener una mejora definitiva, como se puede observar a continuación:

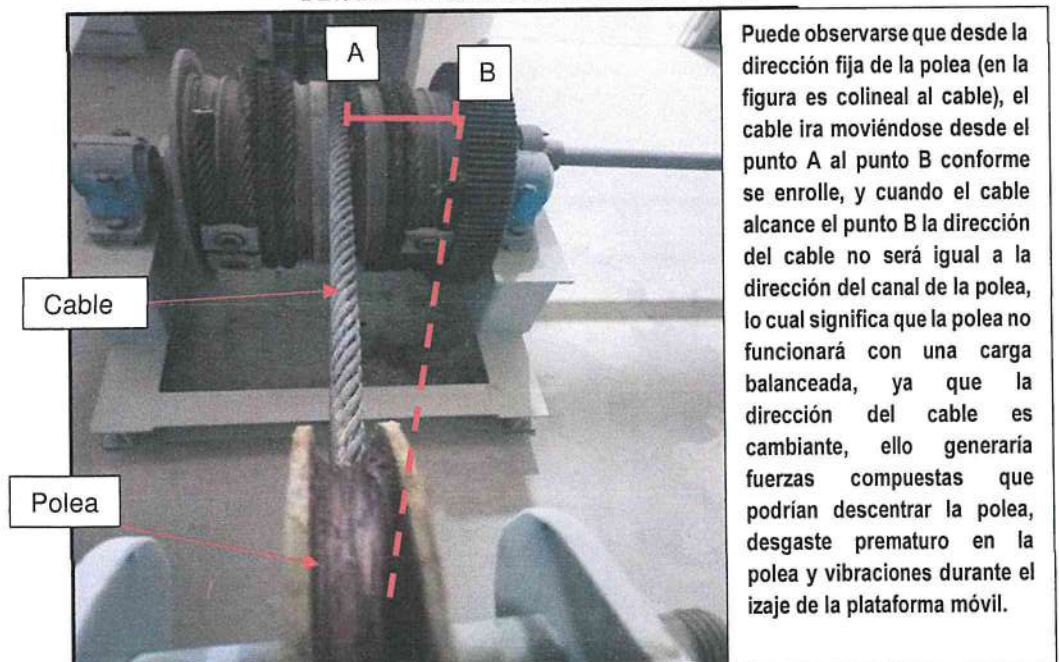
IMAGEN N° 16  
DETALLE DE GIRO DE TAMBOR VS POLEA

En relación al desgaste prematuro de la polea y el cable acerado, se puede advertir de la imagen n.º 16 que el sistema de izaje construido considera que la dirección del cable cambiará y se moverá desde el punto A al punto B, mientras el cable se enrolla en el tambor que es girado por el motor; por lo tanto, se evidencia que la dirección de la polea es fija pero la dirección del cable es cambiante, dicha situación perjudica al funcionamiento de ambos elementos mecánicos y los deteriora prematuramente. Por todo ello, el escenario móvil no cuenta con un sistema de izaje confiable.

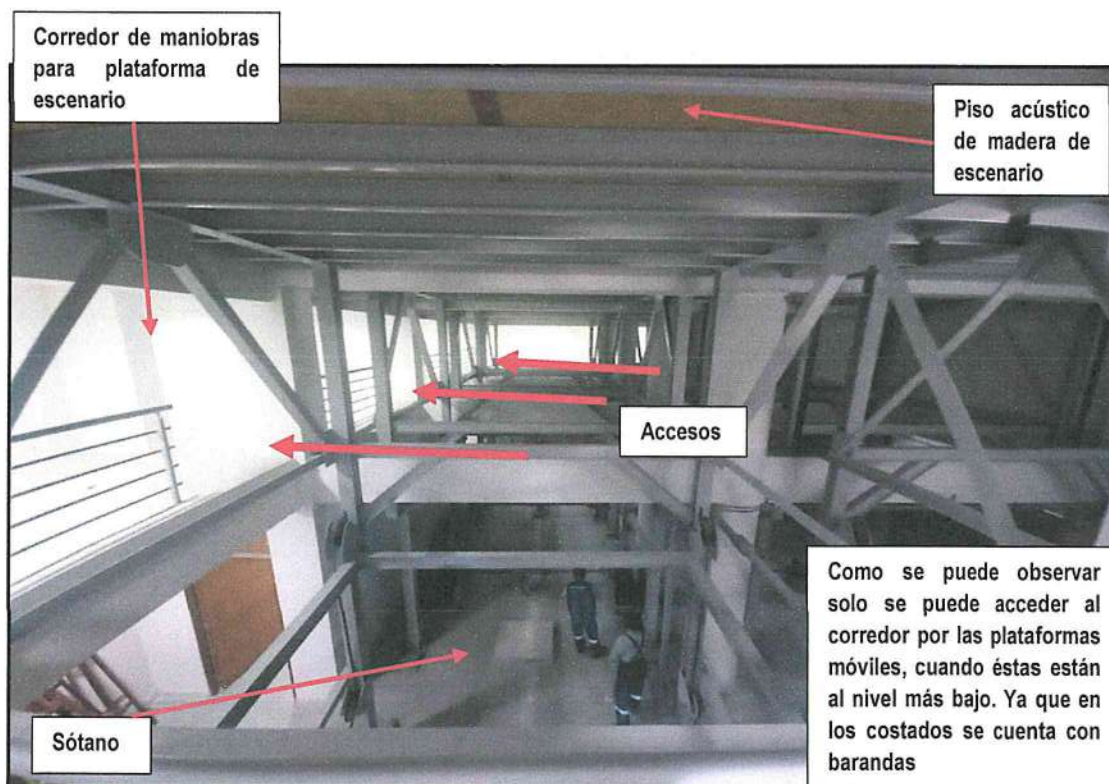
IMAGEN N° 17  
VISTA DEL CORREDOR CON ÚNICO ACCESO MEDIANTE  
LAS PLATAFORMAS MÓVILES

En relación a ello, se advierte que el "corredor de maniobras para la plataforma del escenario" no cuenta con ningún otro acceso más que por las plataformas móviles cuando están su posición más baja, además considerando que estas están empernadas en su posición más alta, se confirma que no existe acceso alguno a dicho corredor; con lo cual se corrobora que el escenario móvil, no es funcional para la infraestructura proyectada del Centro Cultural de Nuevo Chimbote, dado que no cuenta con accesos independientes y los usuarios quedan atrapados en el corredor antes mencionado, hasta la culminación de la presentación o acto, sin poder acceder a otros ambientes. Ello se muestra como sigue:
