**INFORME DE CONTROL ESPECÍFICO**  
**N.º 046-2023-2-4155-SCE**

**SERVICIO DE CONTROL ESPECÍFICO A HECHOS CON  
PRESUNTA IRREGULARIDAD A LA MUNICIPALIDAD  
PROVINCIAL DE HUAURA**

**“MEJORAMIENTO DE LOS SERVICIOS EDUCATIVOS DEL  
PRITE VIRGEN MARÍA DEL AA.HH. SAN JOSÉ DE  
MANZANARES II ETAPA DEL DISTRITO DE HUACHO,  
PROVINCIA DE HUAURA - LIMA” SNIP 281376**

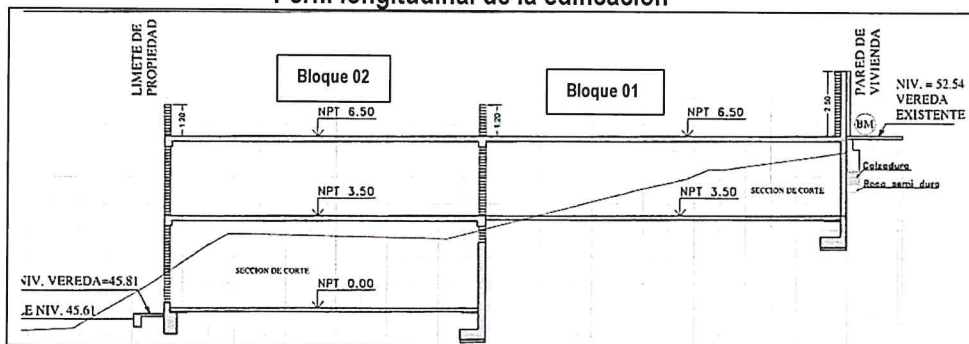
**Imagen n.º 2**  
**Perfil longitudinal de la edificación**

Para mayor entendimiento, se muestra un perfil del terreno del plano Topográfico lámina T-01 del Expediente técnico actualizado aprobado, conforme a la imagen siguiente:

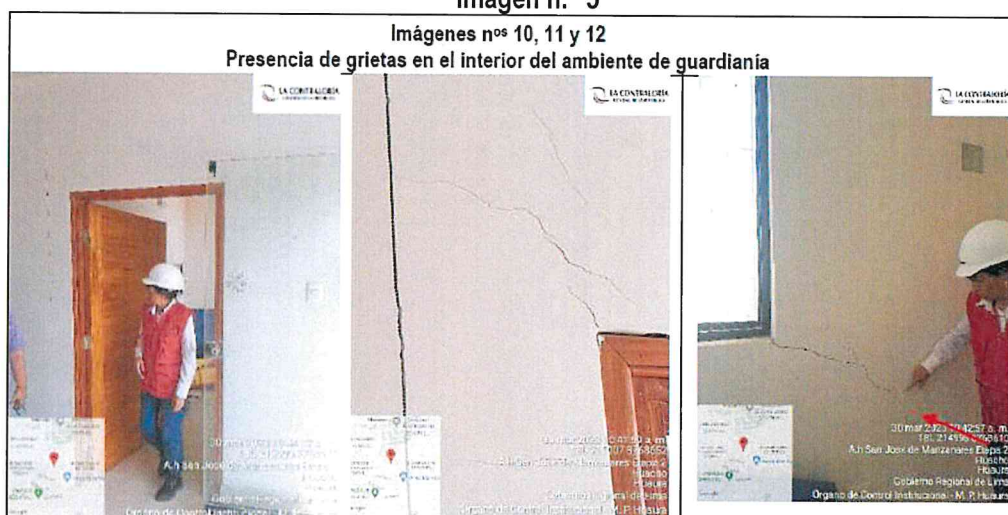
**Imagen n.° 5**

De la inspección realizada, se evidenció el estado situacional de esta construcción, la cual presenta daños prematuros de apariencia que afectan la arquitectura del local del PRITE, daños en puertas que ya no es posible que cierren, ventanas que presentan grietas (daños funcionales o de servicio) y daño que afecta a la estabilidad de los bloques como son agrietamientos o distorsiones en los elementos de soporte como columnas, vigas o muros de carga, conforme se muestra en las imágenes siguientes:

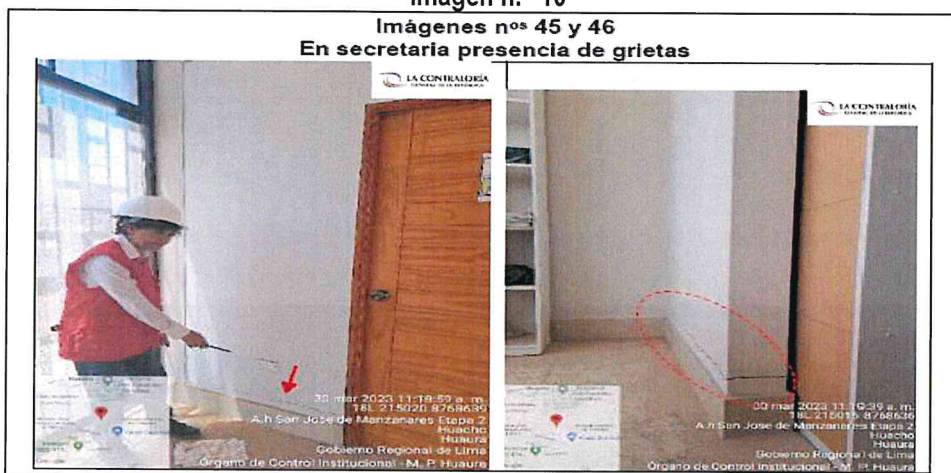
Imagen n.º 10

Imágenes n.ºs 45 y 46  
En secretaría presencia de grietas

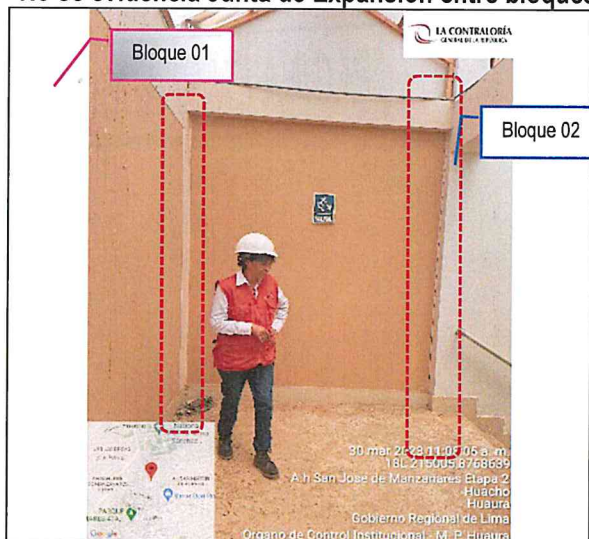
Imagen n.º 11

No se evidencia Junta de Expansión entre bloques

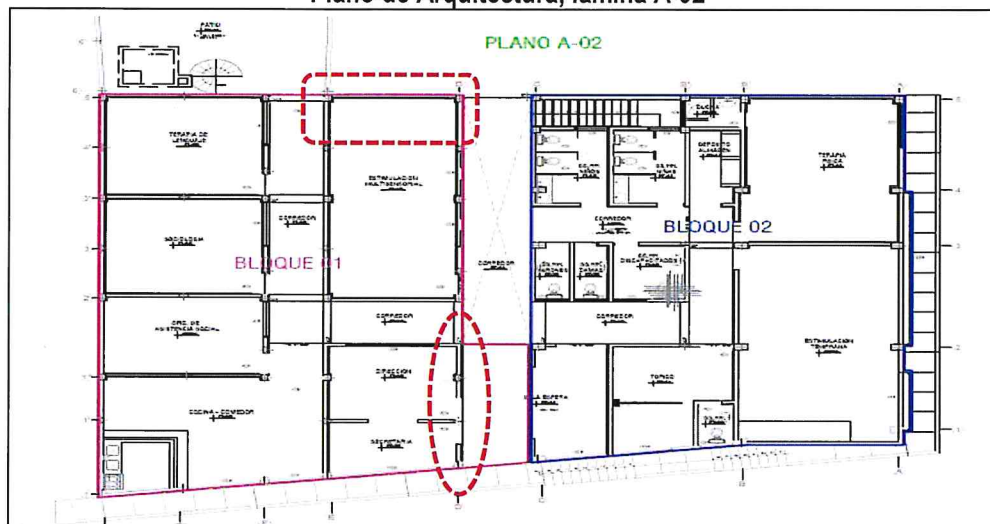
Imagen n.º 12  
Plano de Arquitectura, lámina A-02

Cabe señalar que, en el plano de Arquitectura lámina A-02 (segundo piso) (Apéndice n.º 019), ambos bloques se conectan con un piso que funciona como corredor (pasadizo) entre los ejes C y D; además, en el eje 5 se conecta con un muro de ladrillo que funciona como cerco perimétrico separado con una junta en el eje C, además, entre los ejes 1 y 2, de los ejes C y D se visualiza un techo de losa aligerada que funciona como voladizo y que tampoco está unido al bloque 02, conforme se muestra en la imagen siguiente:

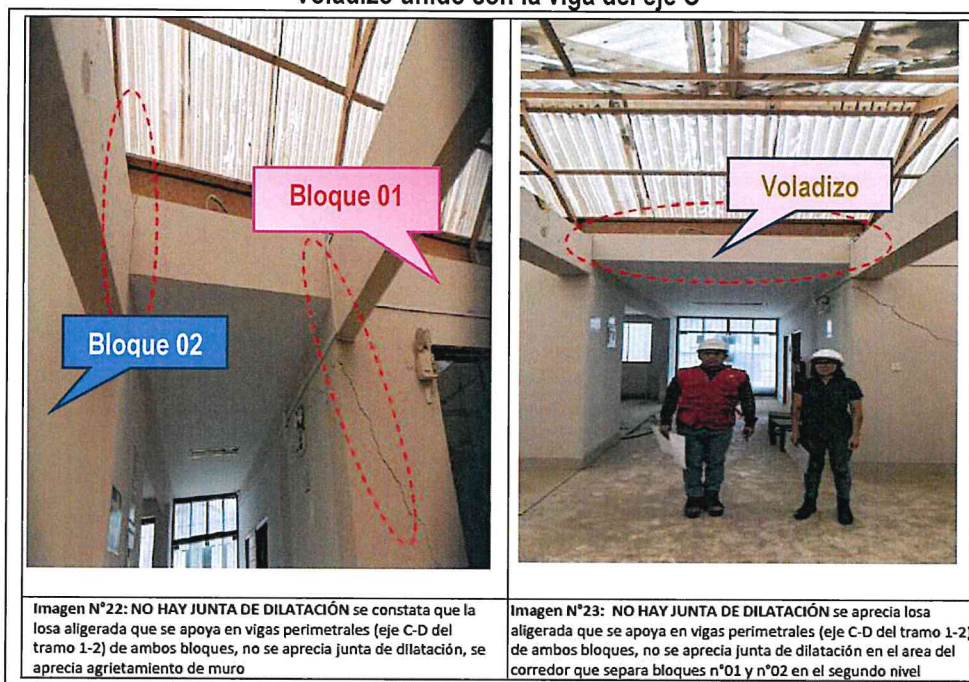
**Imágenes n.ºs 14 y 15**  
**Voladizo unido con la viga del eje C**

De igual modo, en la visita al local del PRITE se verificó que el voladizo del bloque 01 descansa en la viga del bloque 02 (eje C), conforme se observó en la imagen siguiente:

La omisión del proceso constructivo de acuerdo al diseño y modelamiento, generó que la estructura tenga un comportamiento estructural inadecuado que no estuvo establecido en los cálculos del Expediente técnico actualizado. Es de indicar que, en la Norma Técnica E.060 Concreto armado del Reglamento Nacional de Edificaciones, define que la **"Junta de expansión es la separación entre partes adyacentes de una estructura de concreto, usualmente un plano vertical, en una ubicación definida en el diseño de tal modo que interfiera al mínimo con el comportamiento de la estructura, y al mismo tiempo permita movimientos relativos en tres direcciones y evite la formación de fisuras en otro lugar del concreto y a través de la cual se interrumpe parte o todo el refuerzo adherido"**; no obstante, esta junta no fue considerada en la construcción por el Contratista ni la Supervisión de la Obra, como se corroboró en las visitas de inspección al PRITE. (El resaltado es propio)

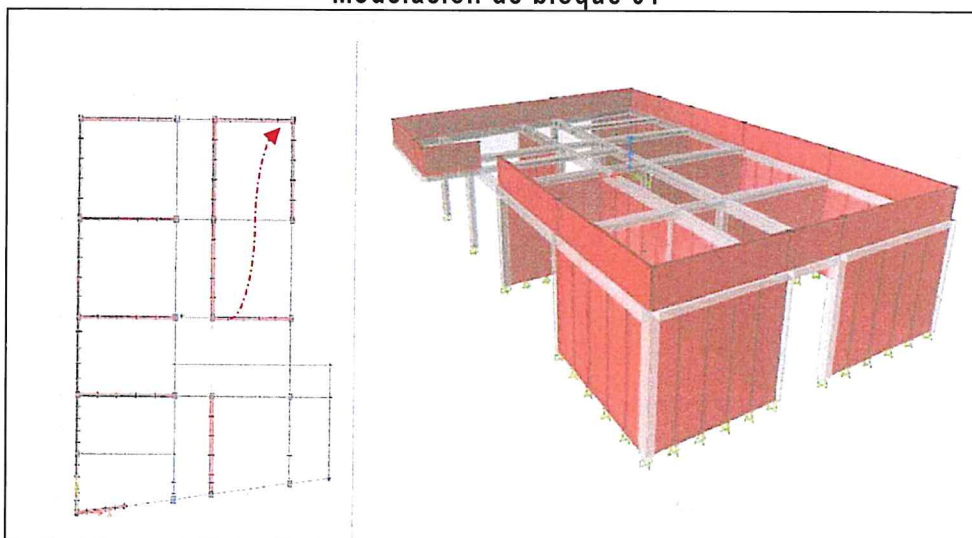
**Imagen n.º 16**  
**Modelación de bloque 01**

Cabe señalar que, en el Expediente técnico actualizado de la Obra, específicamente, en el análisis y diseño de los elementos estructurales para el bloque 01 se proyectó la modelación con un voladizo que no estaba unido al bloque 02, se diseñó dos bloques totalmente independientes, conforme se muestra en las imágenes siguientes:

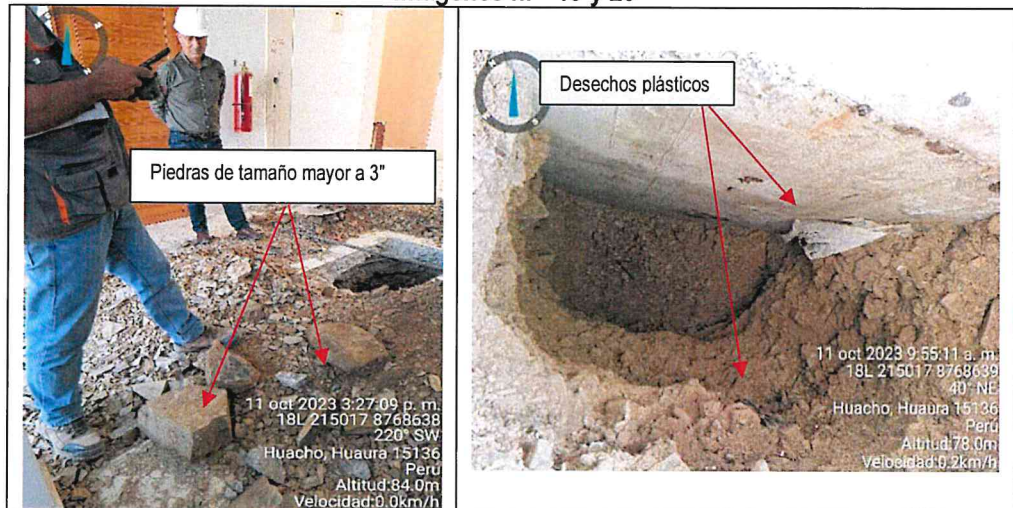
**Imágenes n.ºs 19 y 20**

Respecto a la composición del material de relleno de la calicata C-2, en el anexo n.º 4 Registro de excavación, del informe técnico emitido por PEINSAC Ingeniería S.A.C., se determinó la estratigrafía del suelo excavado, en el formato denominado "Práctica estándar para la descripción e identificación de suelos (procedimientos visuales-manuales)", que se muestra a continuación:

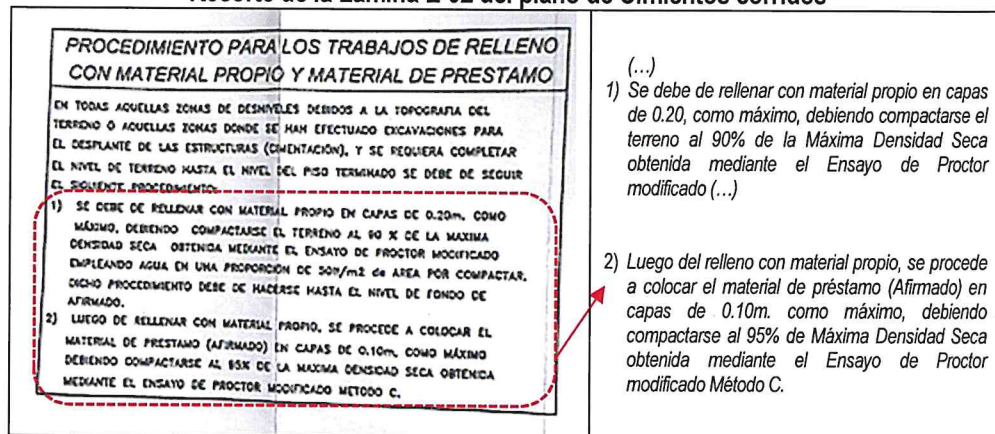
Imagen n.º 23  
Recorte de la Lámina E-02 del plano de Cimientos corridos

Es de anotar que, en el Plano de la especialidad de Estructuras – Cimientos corridos planta alta, lámina E-02 de marzo de 2017 (Apéndice n.º 019), del Expediente técnico actualizado, en las especificaciones del "Procedimiento para los trabajos de relleno con material propio y material de préstamo", indicaron que para los trabajos de relleno se debe realizar lo siguiente:

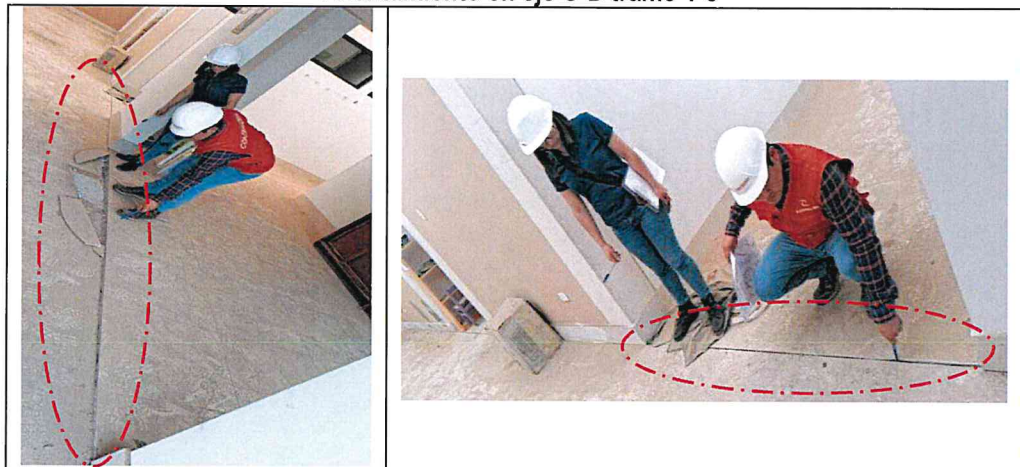
Imágenes n.ºs 24 y 25:  
Asentamiento en eje C-D tramo 1-5

Según los resultados del citado documento emitido por PEINSAC, se ha verificado que, para el presente caso, que además que el material de relleno no cumplía con las especificaciones, ese material de relleno no se compactó al 90% de la Máxima Densidad Seca conforme se estableció en las especificaciones de los planos y especificaciones técnicas del Expediente técnico actualizado aprobado por la Entidad, lo que denota que el ejecutor de la obra no cumplió con lo indicado en el plano de lámina E-02, el cual estaba obligado a cumplir en concordancia a lo estipulado en el contrato y normas técnicas, dada la modalidad de la contratación, por el orden de prelación que ello significó, lo que ha repercutido en la infraestructura, ya que se ha identificado asentamientos, agrietamientos, conforme quedó registrada en el "Acta de inspección física n.º 001-2023-CG//MPH-OCI/OBRA- PRITE-SCE" de 4 de agosto de 2023 (Apéndice n.º 018), tal como se observa en las imágenes siguientes:

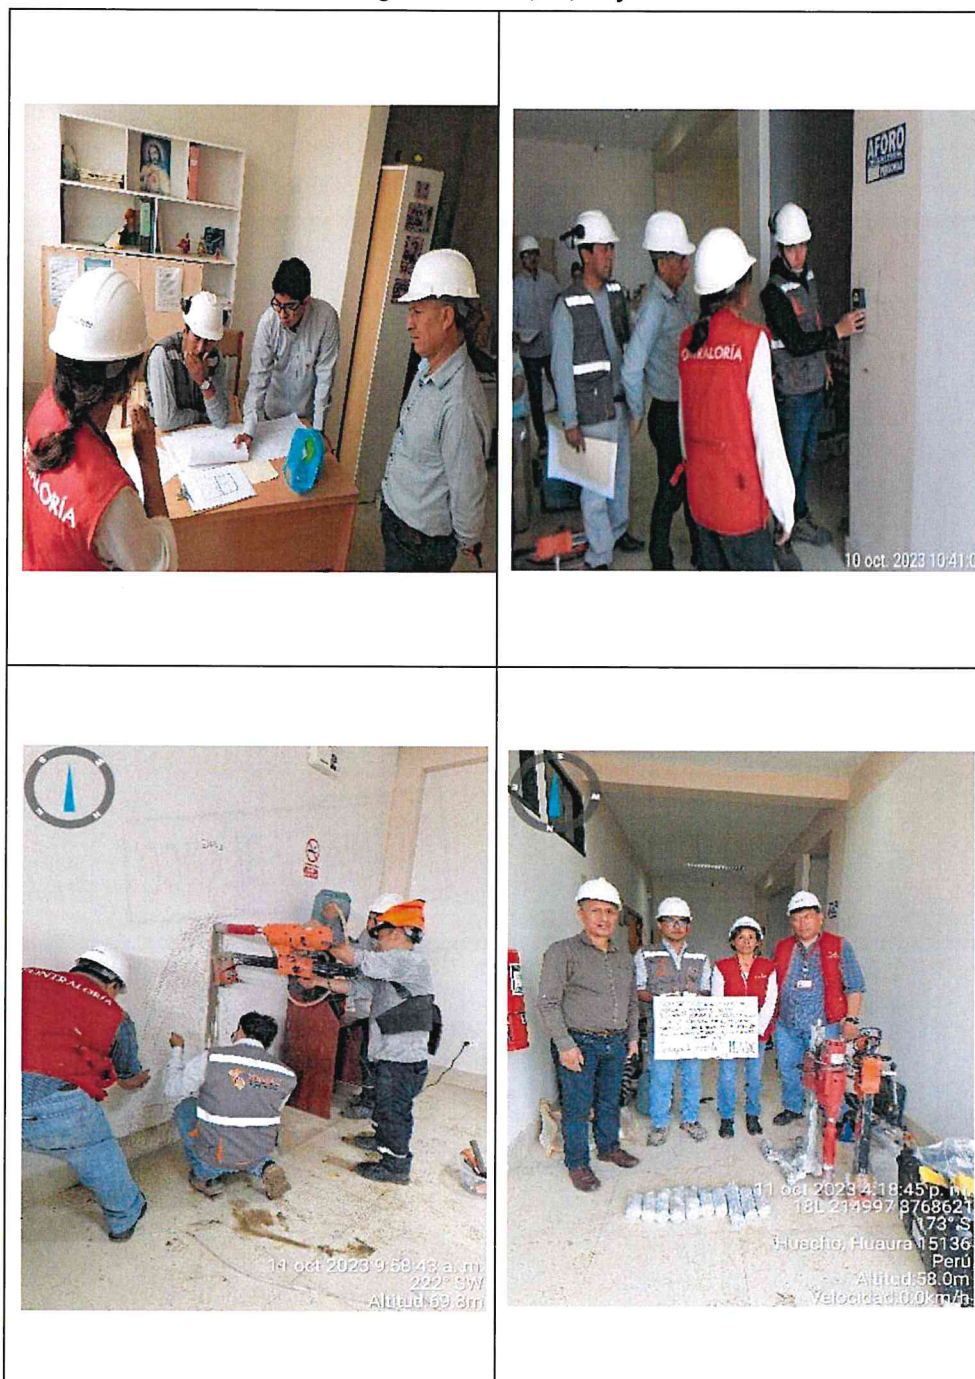
Imágenes n.ºs 30, 31, 32 y 33

En razón a ello, el 10 de octubre de 2023, los integrantes de la Comisión de Control, conjuntamente con el representante de la Entidad y personal de la empresa PEINSAC Ingeniería S.A.C., en adelante "PEINSAC", contratado para el servicio de estudio de extracción y ensayos de testigos de concreto con diamantina de los elementos estructurales de la Obra, nos apersonamos al local del PRITE con la finalidad de presenciar el trabajo de campo de la extracción de muestras de concreto (testigos diamantinos) para que se efectúe los ensayos de rotura de concreto endurecido para determinar la resistencia a la compresión del concreto.

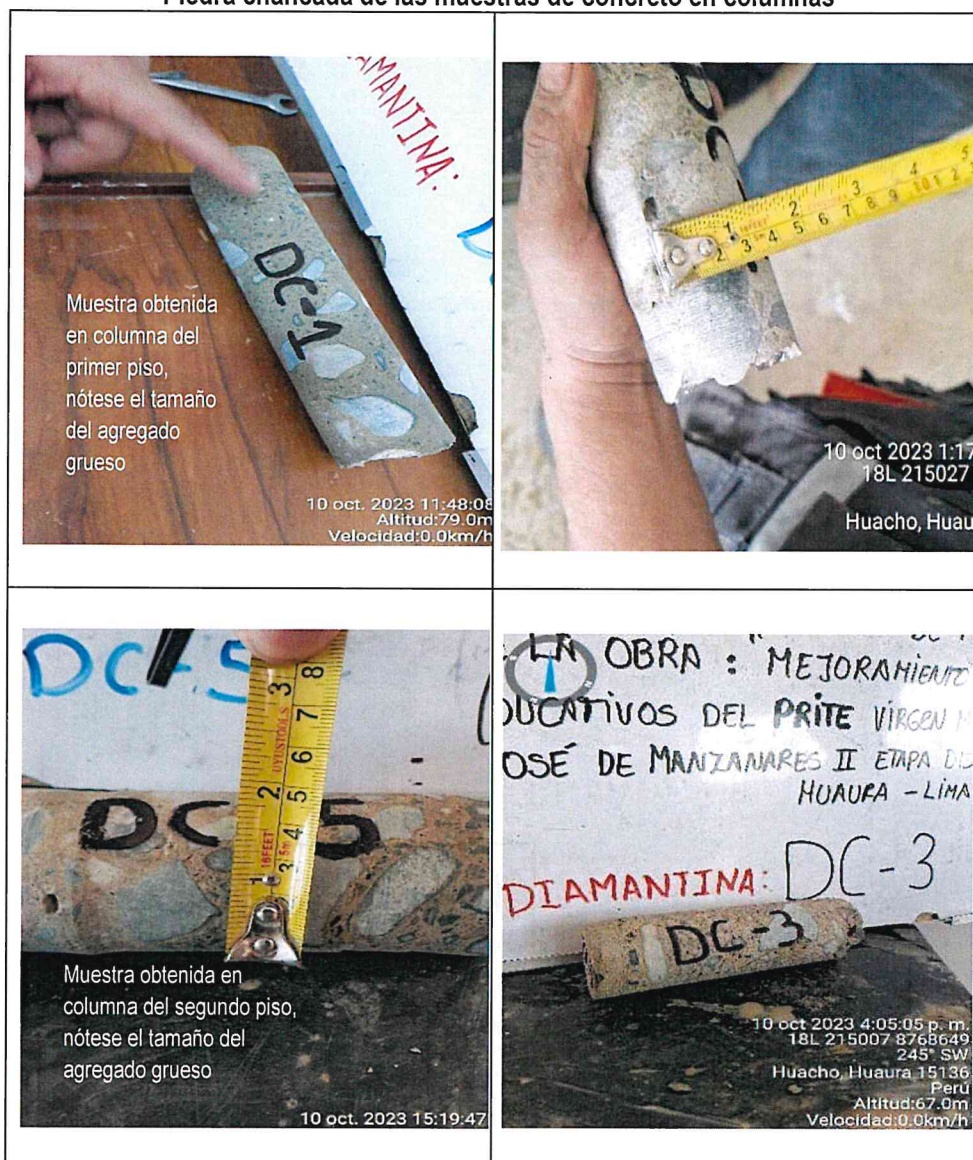
Imágenes n.ºs 34, 35, 36 y 37  
Piedra chancada de las muestras de concreto en columnas

Durante el muestreo realizado en campo, se verificó que el concreto de las columnas, vigas y Muro/placa contenía piedra chancada (agregado grueso) con dimensiones mayores a  $\frac{1}{2}$ ", lo que difiere a lo establecido en las especificaciones técnicas del Expediente técnico actualizado, conforme se muestra en las imágenes siguientes:

De acuerdo con lo establecido en las especificaciones técnicas del Expediente técnico actualizado de la partida 01.05.02.01 Columnas – concreto  $f'c=210$  Kg/cm<sup>2</sup> – 1 piso, con respecto a la piedra chancada, señala lo siguiente:

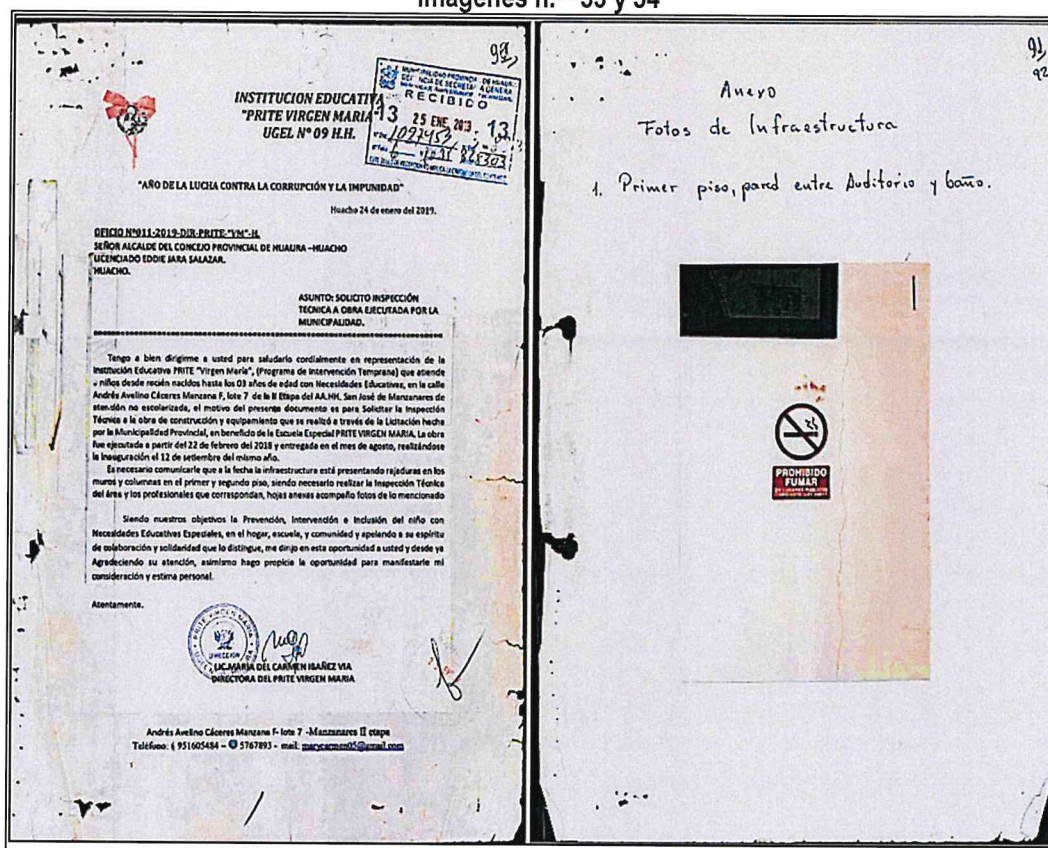
**Imágenes n.ºs 53 y 54**

Mediante oficio n.º 011-2019-DIR-PRITE- "V.M"-H de 24 de enero de 2019 (Apéndice n.º 010) la señora María del Carmen Ibáñez Vía, Directora de la Institución Educativa PRITE Virgen María del AA.HH. SAN JOSÉ de Manzanares, comunicó a la Entidad que la infraestructura la cual fue entregada el 25 de enero de 2019 presentaba rajaduras en los muros y columnas del primer y segundo piso, requiriendo se realice una inspección técnica para lo cual adjuntó tomas fotográficas que evidenciaban las fallas indicadas tal como se muestran en las imágenes siguientes:
