**INFORME DE AUDITORÍA
N° 056-2023-2-5334-AC**

**AUDITORÍA DE CUMPLIMIENTO
GOBIERNO REGIONAL DE AREQUIPA
PAUCARPATA, AREQUIPA, AREQUIPA**

**“MEJORAMIENTO DEL SERVICIO DE TRANSITABILIDAD
VEHICULAR EN LA VÍA DEPARTAMENTAL AR-107, KM 0+000
HASTA EL KM 17+859, PAMPACOLCA – DV, TAGRE, TIPÁN,
DISTRITO DE PAMPACOLCA, PROVINCIA DE CASTILLA Y
DEPARTAMENTO DE AREQUIPA.”**

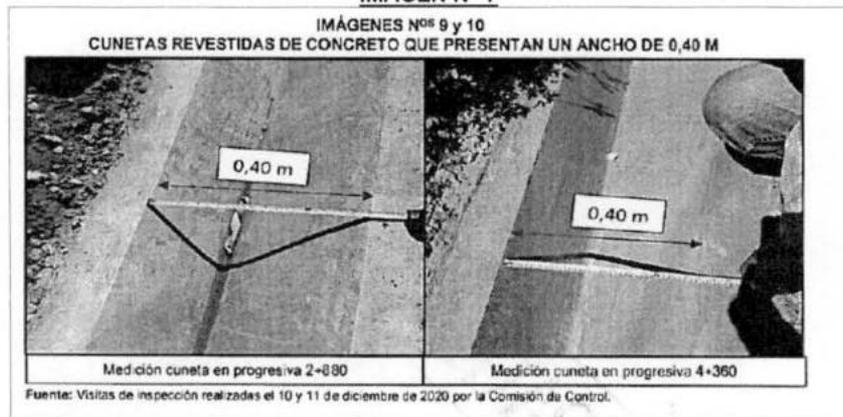
IMAGEN N° 7

Del desarrollo del hecho observado se advierten las imágenes n.ºs 9 y 10, donde se muestra que el ancho de la cuneta es de 0,40 m en las progresivas 2+880 y 4+360, cuando lo establecido en el expediente técnico de la obra, era de 0,60 m. situación que afecta la capacidad de transporte de caudal, evidenciando el incumplimiento contractual en esta partida. A continuación, se muestran las imágenes del precitado informe:

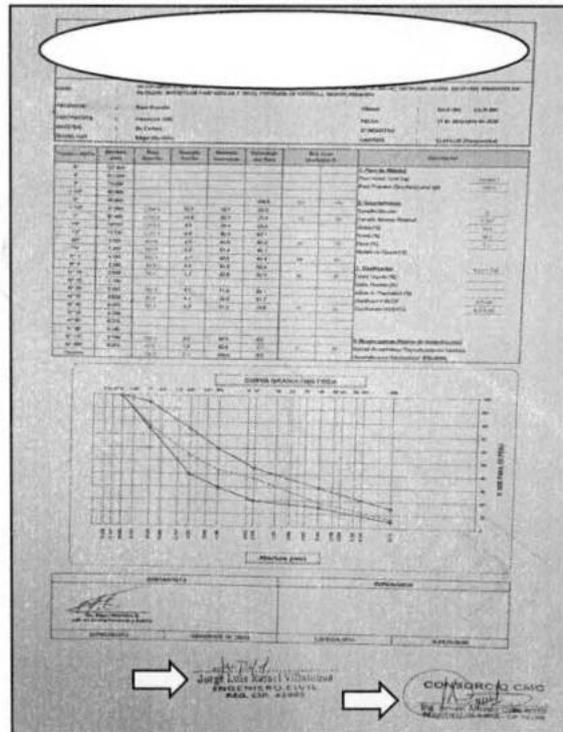
IMAGEN N° 10
VISTA DE LOS PROTOCOLOS DE LABORATORIO

Al respecto, estas pruebas no cuentan con la firma del profesional responsable, ingeniero civil colegiado que realizó los ensayos de granulometría e índice plástico, por lo que no tienen validez legal, conforme a lo establecido en la Norma Técnica EG-050. Además, no presentaron la totalidad de ensayos requeridos, incumpliendo el Manual de Carreteras, Especificaciones Técnicas Generales para Construcción EG-2013 que establece ensayos adicionales para el agregado grueso²³¹ y agregado fino²³² que conformarán el material de base.

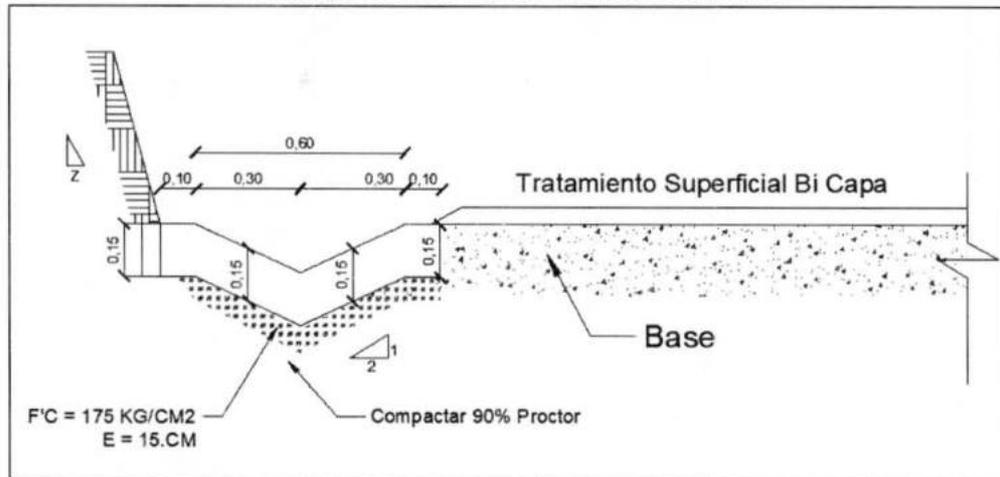
IMAGEN N° 21
DETALLE DE CUNETAS – ADICIONAL DE OBRA N° 01

Esta modificación se planteó inicialmente para que la nueva cuneta sea cubierta de forma que no se disminuya el ancho de la calzada establecido por la DG-2018 en 4.00 m mínimo, sin embargo, de la imagen precedente se advierte que esta cuneta no es cubierta y mantiene el ancho de diseño original, modificando la altura y la geometría (forma) de lo cual, no se evidencia la implementación de la mejora en este aspecto del adicional de obra.

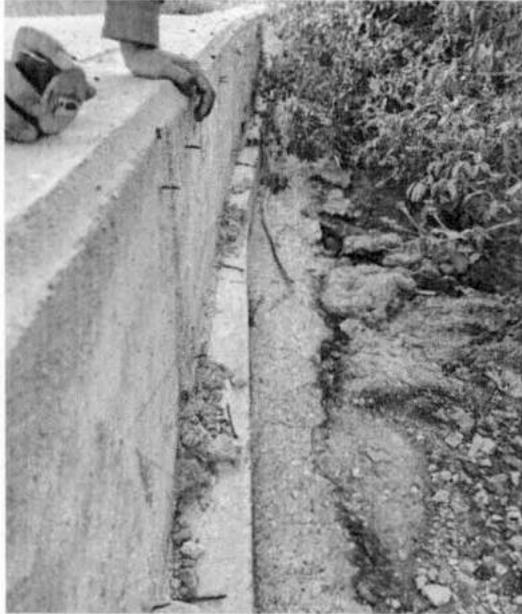
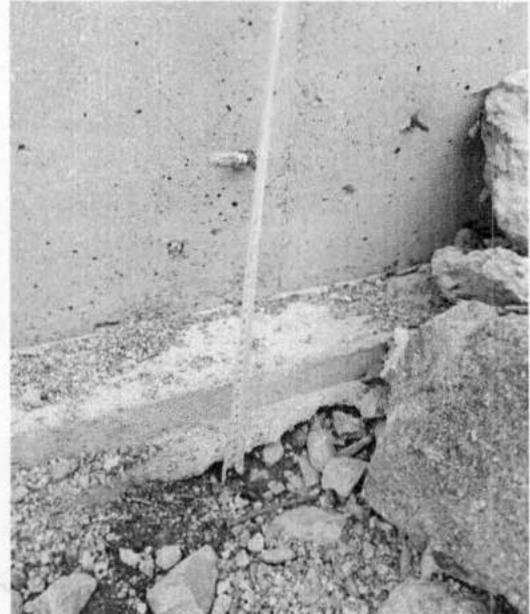
IMÁGENES N^{os} 22 Y 23
MURO DE CONTENCIÓN CON BASE SOCAVADA

afectado su estabilidad en toda su longitud. Con relación a lo señalado durante la precitada visita, se tomaron las imágenes siguientes:
