**ÓRGANO DE CONTROL INSTITUCIONAL
GOBIERNO REGIONAL ICA**

INFORME DE AUDITORÍA N° 058-2023-2-5340-AC

**AUDITORÍA DE CUMPLIMIENTO
HOSPITAL RICARDO CRUZADO RIVAROLA**

**"EJECUCIÓN DEL IOARR 2542284: ADQUISICIÓN DE
TOMÓGRAFO AXIAL COMPUTARIZADO, REMODELACIÓN DE
AMBIENTE COMPLEMENTARIO; EN EL (LA) EESS DE APOYO
DE NAZCA-NAZCA DISTRITO NASCA, PROVINCIA NASCA,
DEPARTAMENTO ICA"**

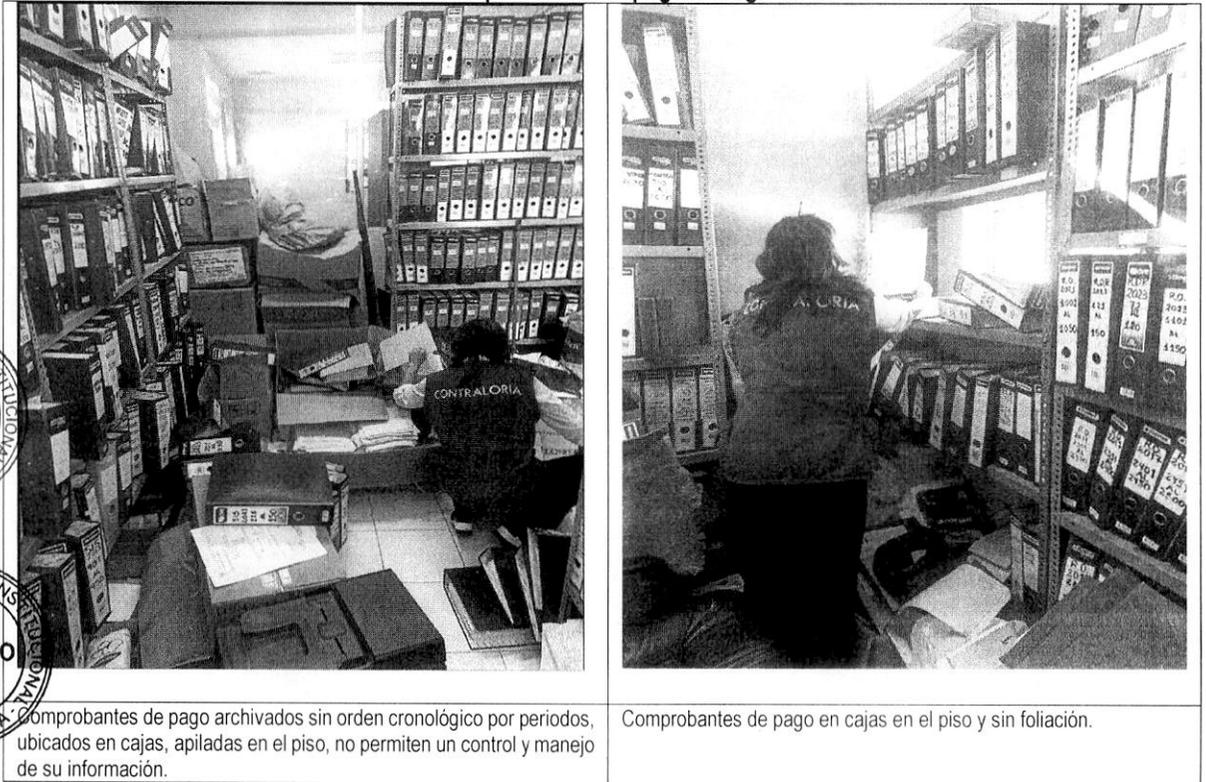
Imagen n.º 2
Ambiente donde se custodia los comprobantes de pago a cargo de la Unidad de Economía

Comprobantes de pago archivados sin orden cronológico por periodos, ubicados en cajas, apiladas en el piso, no permiten un control y manejo de su información.

Comprobantes de pago en cajas en el piso y sin foliación.

2. Los comprobantes de pago custodiados en la unidad de Economía, son archivados sin orden cronológico, sin foliar y apilados en el suelo, situación que pone en riesgo el acceso, la preservación y custodia de los documentos, exponiéndolos a su deterioro y/o pérdida.
(Deficiencia de Control Interno n.° 1).

1. Que, la Dirección de Administración, en coordinación con las unidades competentes, implementen disposiciones internas referidos al acervo documentario de los comprobantes de pago, que garanticen que sean custodiados con el debido orden y foliación, a fin de preservarlos y que no estén expuestos a su deterioro y/o pérdida.
(Conclusión n.° 2).

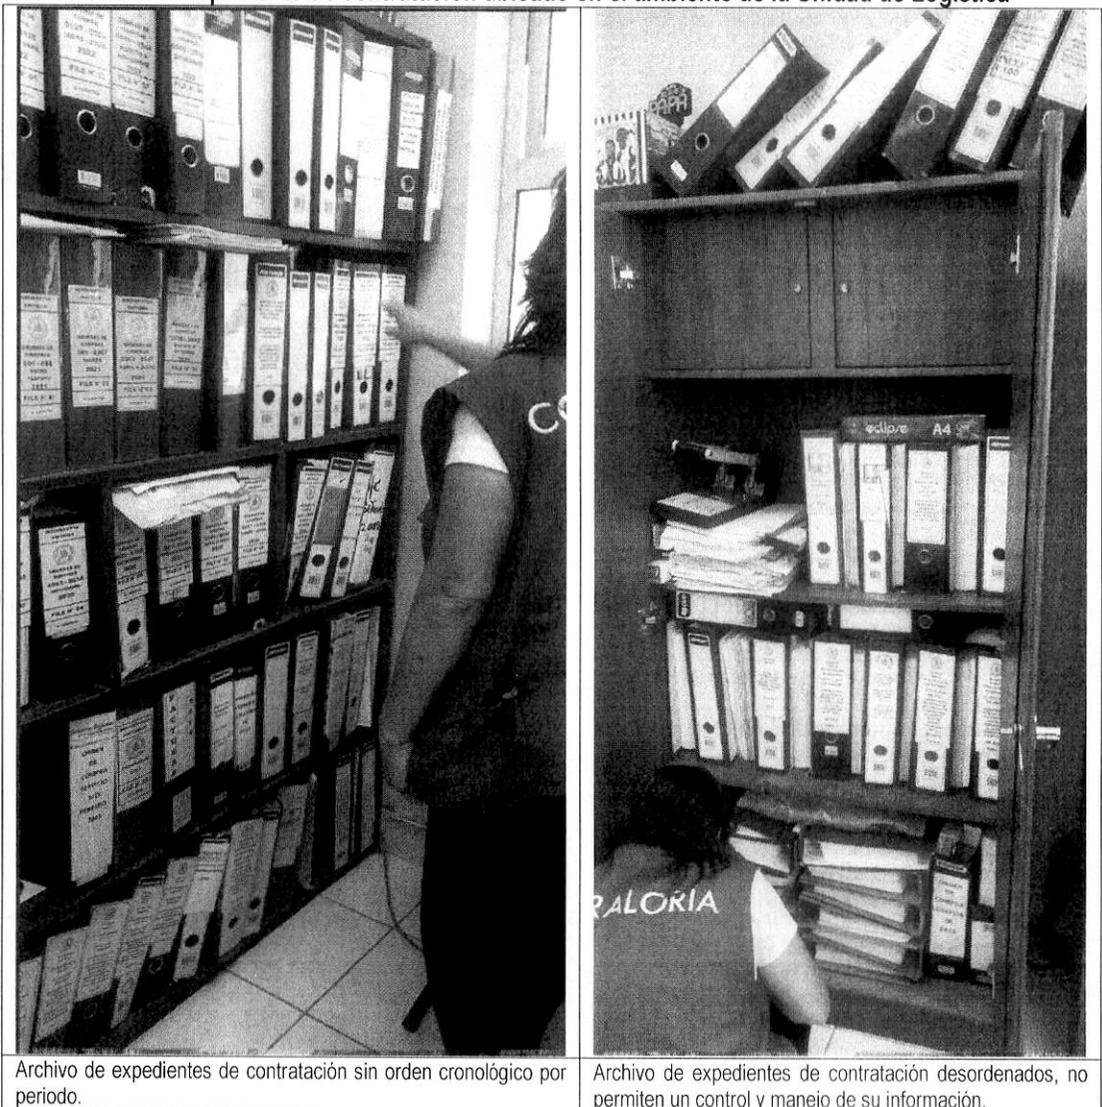
Imagen n.º 3

Archivo de expediente de contratación ubicado en el ambiente de la Unidad de Logística

Archivo de expedientes de contratación sin orden cronológico por periodo.

Archivo de expedientes de contratación desordenados, no permiten un control y manejo de su información.

3. Los expedientes de contratación custodiados en la unidad de logística son archivados sin orden cronológico, sin foliar, además de no contar con un registro y/o inventario para su control, situación que pone en riesgo el acceso, la preservación y custodia de los documentos, exponiéndolos a su deterioro y/o pérdida.
(Deficiencia de Control Interno n.° 2).

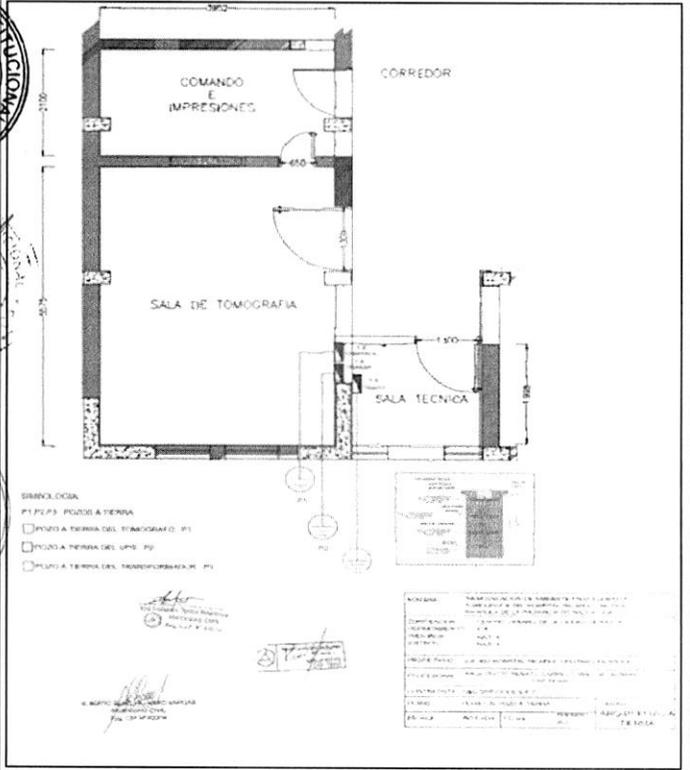
<p>La lámina corresponde a la partida 10.06. Sistema de Puesta a Tierra.</p>	<p>En esta lámina si bien señala las medidas y nombre de los ambientes, no se especifica las dimensiones de los tres (3) pozos a tierra, a ejecutarse.</p> <p>Cabe indicar que, de la información que se sustenta en el expediente técnico, tales como: especificaciones técnicas y planilla de metrados se ha considerado la unidad de medida global, lo que no permite establecer las dimensiones por ende el costo de la misma.</p> <p>Asi también, se muestra diferentes sombreados de los muros; sin embargo, no existe una leyenda que señale su descripción.</p>

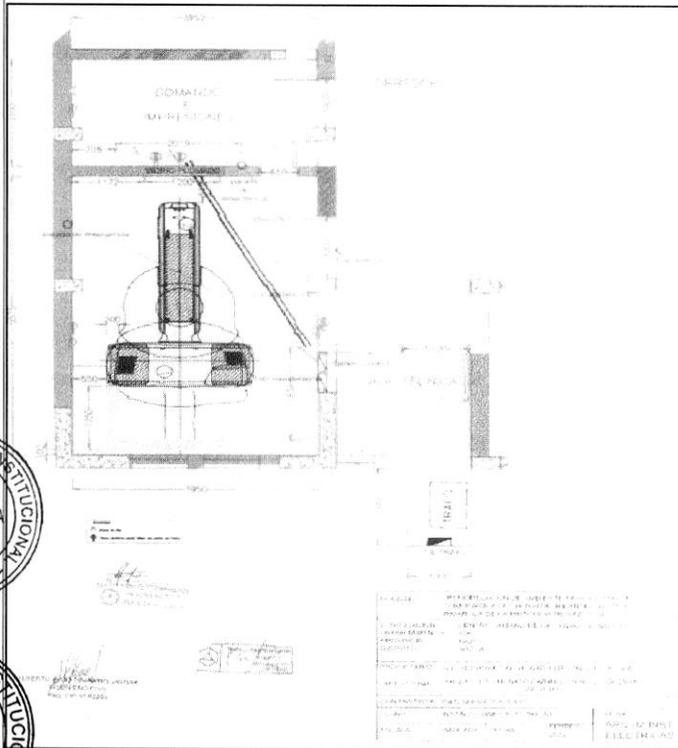
Lámina: ARQ-02 INST. ELÉCTRICAS

Las láminas ARQ-02 INST. ELÉCTRICAS y ARQ-03 INST. ELÉCTRICAS, corresponden a las partidas 10.00. Instalaciones Eléctricas.

De acuerdo a la planilla de metrados se ha previsto la ejecución de siete (7) unidades de luminarias; sin embargo, tal como se aprecia en la lámina no se precisa los puntos de ubicación para su instalación, lo que no garantiza que las instalaciones se realicen acorde a la necesidad.

Asimismo, tal como se visualiza en la lámina existen diferentes tipos de trazos y símbolos de los cuales no se ha indicado la leyenda correspondiente, que permita identificar con exactitud las ubicaciones de los trabajos a realizar.

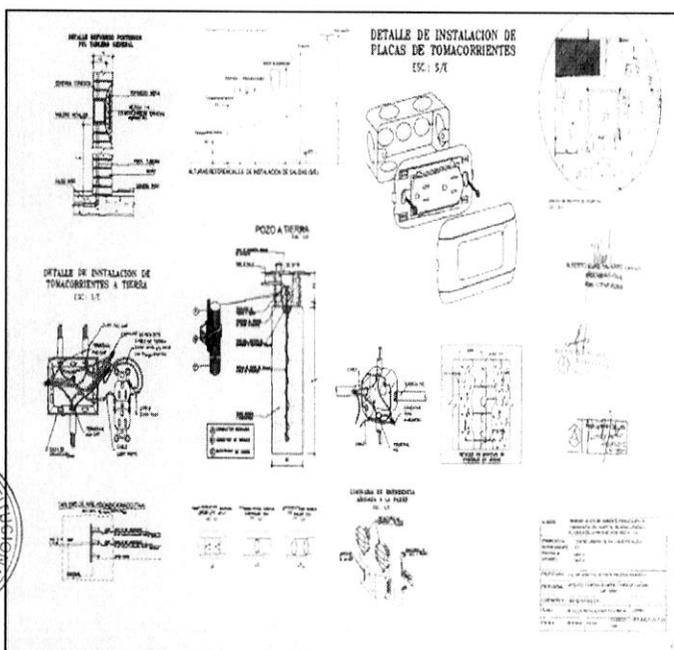
<p style="text-align: center;">Lámina: DET-INS-ELECT-03</p>

<p>Esta lámina corresponde a las partidas 10.00. Instalaciones Eléctricas.</p>	<p>Según se visualiza en lámina, si bien se detallan las instalaciones de tomacorrientes a tierra, instalación de placas de tomacorrientes, pozo a tierra, luminaria de emergencia, refuerzo posterior del tablero general, no indica el ambiente a instalarse, resultando ello impreciso para la correcta ejecución de dichos trabajos.</p>
--	--	--

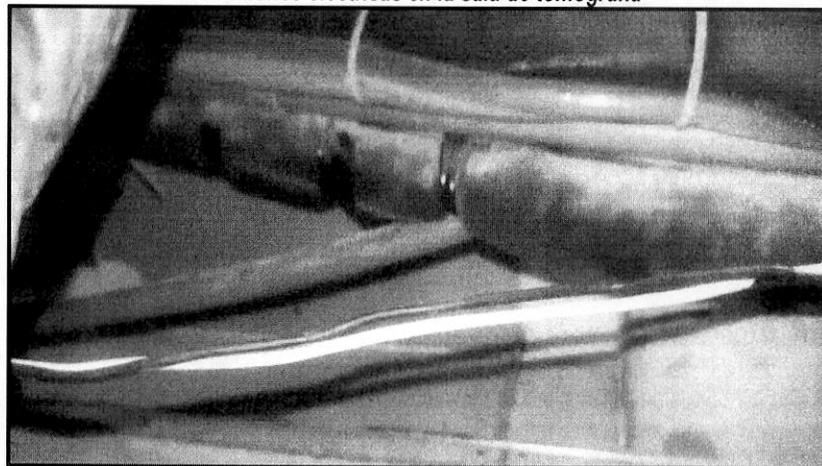
Imagen N° 1
Conexiones eléctricas en la sala de tomografía

Como se observa en la imagen, que en la parte superior del falso cielo raso de la sala de tomografía; las conexiones (cables) eléctricas, se encuentran expuestas, sin protección; así como fuera de los tubos de canalización.

- 6) Con relación a las partidas 10.03.01 al 10.03.05 de los términos de referencia, en la inspección física se ha verificado que las conexiones que resultan visibles, que en la parte superior del falso cielo raso con baldosas, se encuentran cables con empalmes expuestos, sin protección; las cajas de paso utilizadas no son para uso externo debido a que no cuentan con tapa protectora; lo que conllevarían, a un daño eléctrico al equipo tomógrafo computarizado axial o generar un incendio en el ambiente.

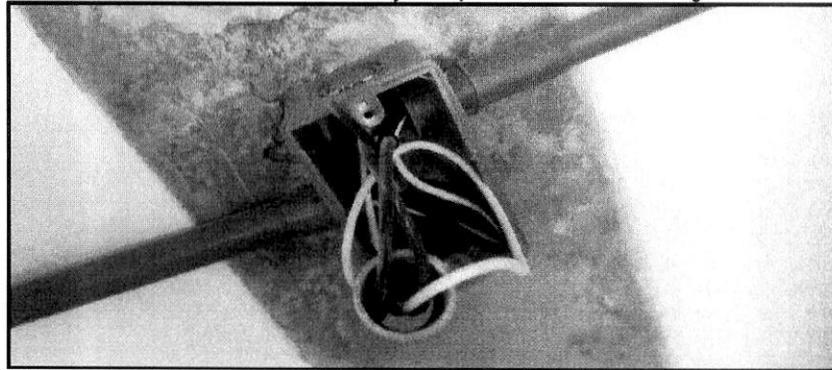
Imagen N° 2
Conexiones eléctricas de cajas de paso en la sala de tomografía

Como se observa en la imagen, que en la parte superior del falso cielo raso de la sala de tomografía; las conexiones eléctricas de cajas de paso, se encuentran expuestas, sin protección (tapa).

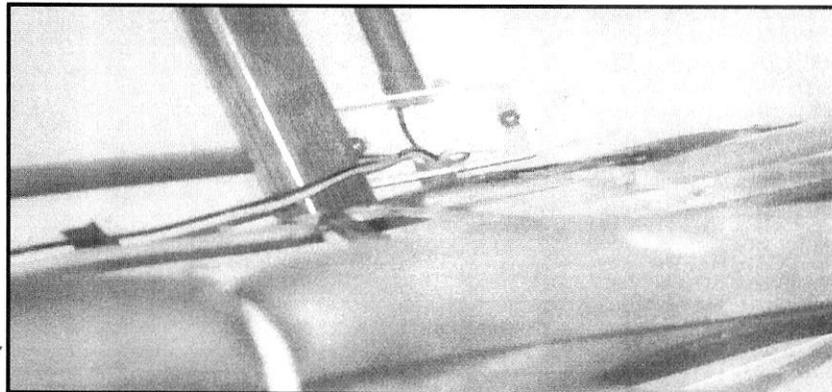
Imagen N° 3
Conexiones eléctricas de cajas de paso en la sala de tomografía

Como se observa en la imagen, que en la parte superior del falso cielo raso de la sala de tomografía; las conexiones eléctricas de cajas de paso, se encuentran expuestas, sin protección (tapa).

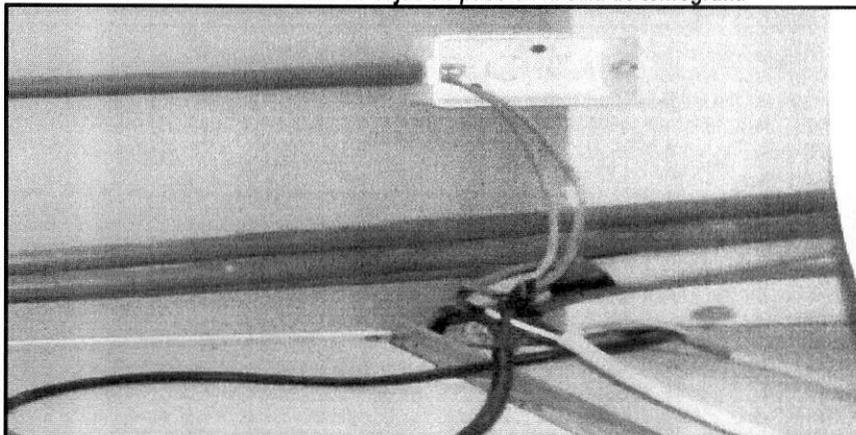
Imagen N° 4
Conexiones eléctricas de cajas de paso en la sala de tomografía

Como se observa en la imagen, que en la parte superior del falso cielo raso de la sala de tomografía; las conexiones eléctricas de cajas de paso, se encuentran expuestas, sin protección (tapa).

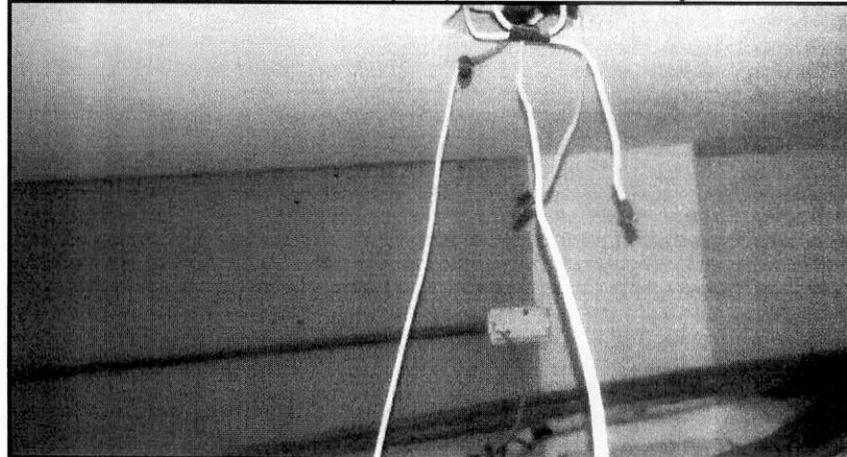
Imagen N° 5
Conexiones eléctricas sin caja de paso en la sala de tomografía

Como se observa en la imagen, que en la parte superior del falso cielo raso de la sala de tomografía; las conexiones eléctricas no cuentan con la caja de paso, ni canalizado con tuberías eléctricas conduit, por lo que, los cables se encuentran expuestos, sin protección y seguridad.

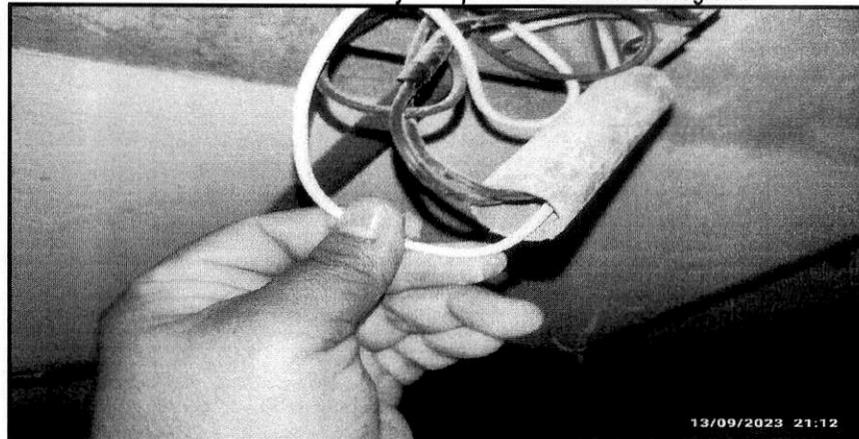
Imagen N° 6
Conexiones eléctricas de cajas de paso en la sala de tomografía

Como se observa en la imagen, que en la parte superior del falso cielo raso de la sala de tomografía; las conexiones eléctricas de cajas de paso, se encuentran expuestas, sin protección (tapa).

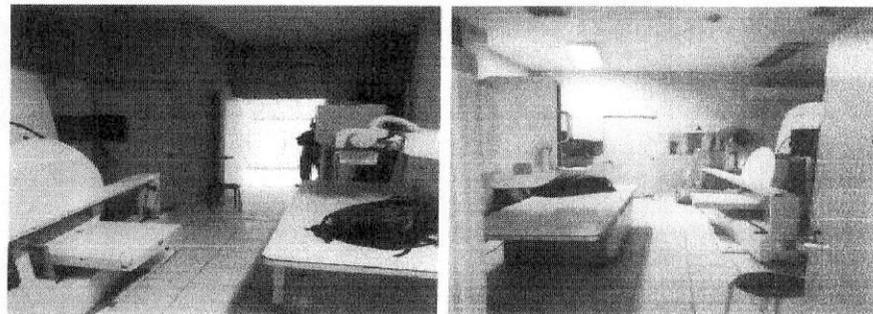
TRABAJOS PRELIMINARES
MOVILIZACION Y DESMOVILIZACION DE EQUIPO Y MAQUINARIA

Situación actual de los ambientes antes de ser intervenidos para la remodelación de los ambientes para la colocación del Tomógrafo
