**INFORME DE CONTROL ESPECÍFICO N° 015-2023-2-  
5347-SCE**

**"INSTALACIÓN DE SERVICIOS DE AGUA Y DESAGÜE  
Y DESAGUE EN EL ALBERGUE SIRAHUAYA DEL  
CENTRO POBLADO DE ANASCAPA, DISTRITO DE  
UBINAS, PROVINCIA GENERAL SÁNCHEZ CERRO,  
REGIÓN MOQUEGUA"**

**PERÍODO:19 DE DICIEMBRE DE 2019 AL 30 DE  
DICIEMBRE DE 2020**

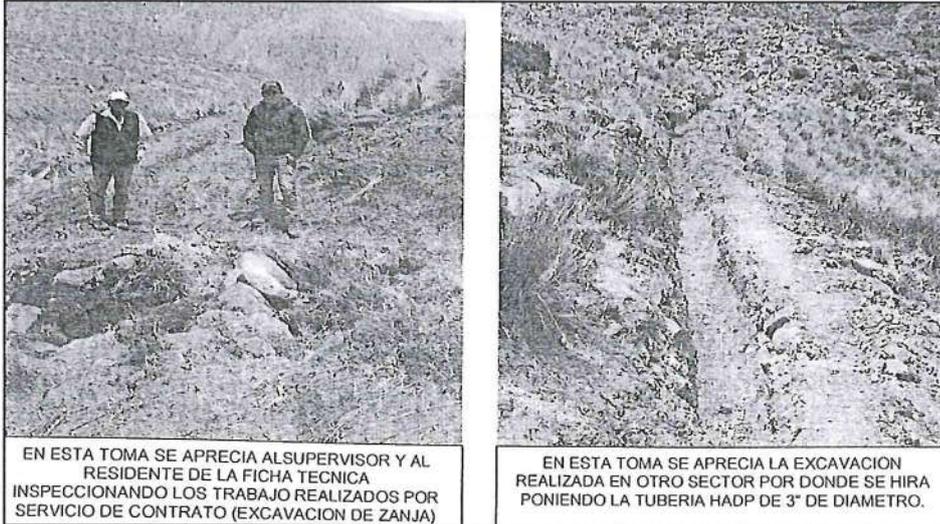
- En el primer Tramo de la Línea de conducción se verifico los puntos por donde se hará el alineamiento de la línea de conducción (...).
- En el primer Tramo se pudo visualizar las excavaciones hechas por la contratista en una longitud aproximada de 120 ml. El cual tenía una profundidad de 0.4 m aproximadamente, pero según expediente técnico este deberá tener 0.5 m de profundidad (...).
- El segundo tramo no se pudo visualizar los puntos por donde se hará la línea de conducción, falta este alineamiento por parte de la topografía de la residencia.

Sobre, las cartas emitidas por ingeniero Royci Davila Anco inspector de la actividad, se evidencia que las zanjas excavadas por la empresa Comercial Aceros EIRL para el tramo I de la línea de conducción tenían una profundidad que no superaban los 0,40 m, mientras que los planos de la ficha técnica aprobada consideraban zanjas con mayor profundidad considerando además que los planos de planta y perfil de la ficha técnica fueron los que se adjuntaron al requerimiento para el procedimiento de selección, demostrándose la modificación de las cantidades efectuadas en cuanto a la planta y el perfil de la línea de conducción tramo I, tal como se revela en el informe técnico n.º 001-2023- RSL-CGR-OCI-GRM/GR.MOQ de 29 de mayo de 2023 (Apéndice n.º 3).

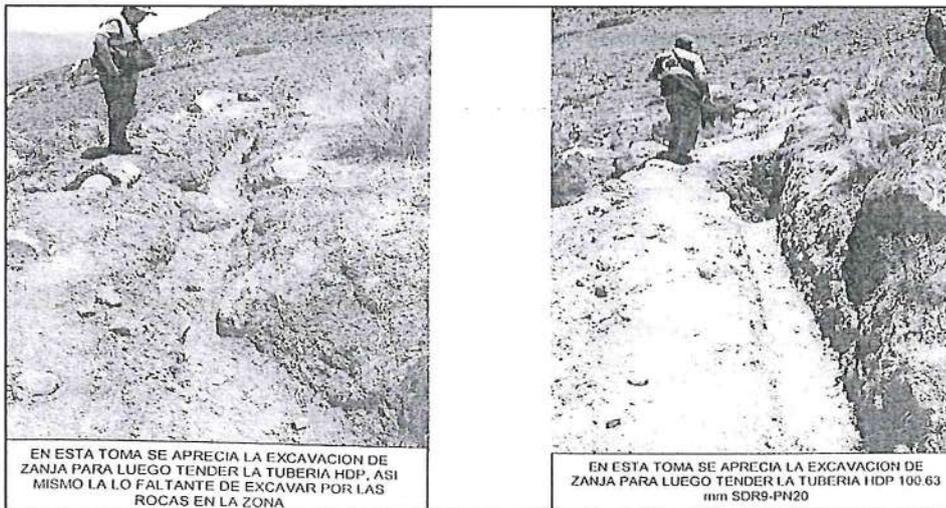
Cabe precisar que este día se encontró personal trabajando en la zona por parte de la contratista, en el tramo I. Se conversó con personal los cuales manifiestan que hasta el día de mañana 31DIC2019 se culminara con la excavación de zanja y no tendrán frente de trabajo debido a que no se tiene el alineamiento del tramo II y planos de la Poza de Captación. Se coordinó con la residencia al respecto y menciona que el topógrafo debió de subir la semana pasada y coordinar con el ing. de la contratista para entregar el alineamiento topográfico del tramo II, pero no se hizo esta acción, así mismo no se entregó los planos de detalle de la poza de captación por falta de coordinación. Por lo que se hace de conocimiento para acción necesaria por parte de la sub gerencia.

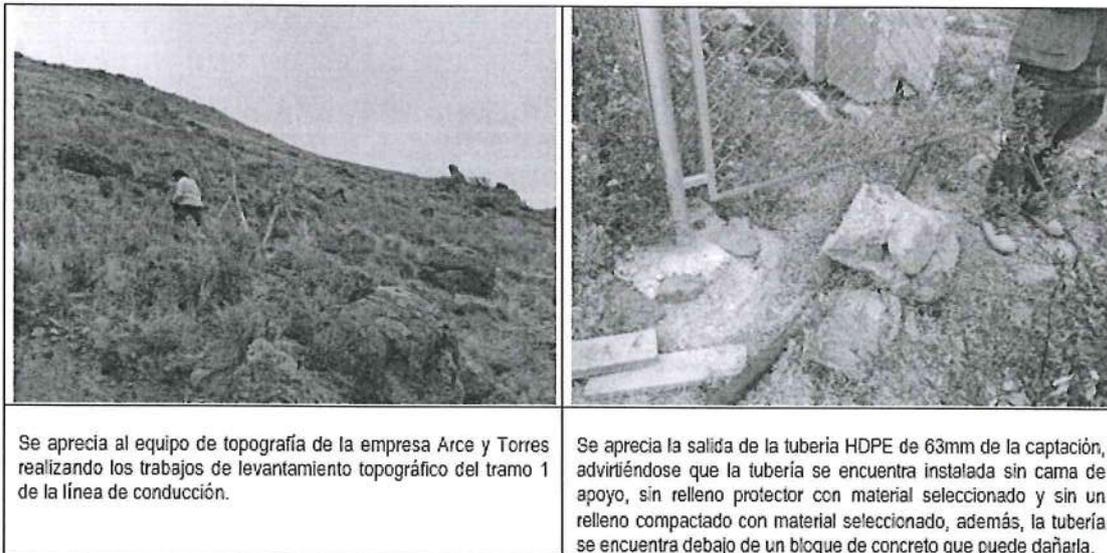
Fotografías del trabajo de levantamiento topográfico realizado en la zona donde se ubica la captación y el inicio del tramo I de la línea de conducción, evidenciándose ausencia de cama de apoyo y relleno protector

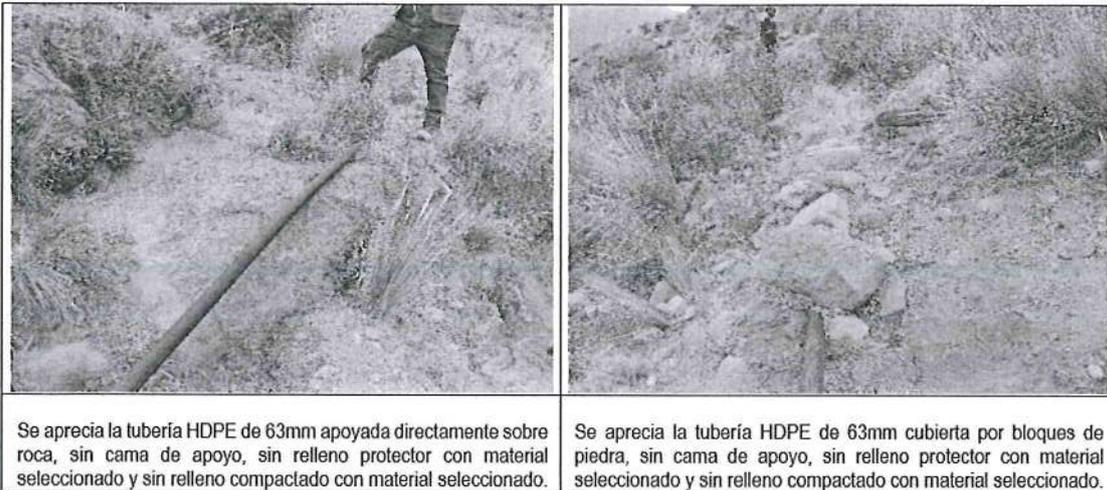
Fuente: Acta de visita n.º 01-2022-OCI-GRM de 23 de noviembre de 2022, suscrito por personal del OCI y el ingeniero Gilberto Julio Marón Asqui (Apéndice n.º 3 - Anexo n.º 17).  
Elaboración: Comisión de Control.

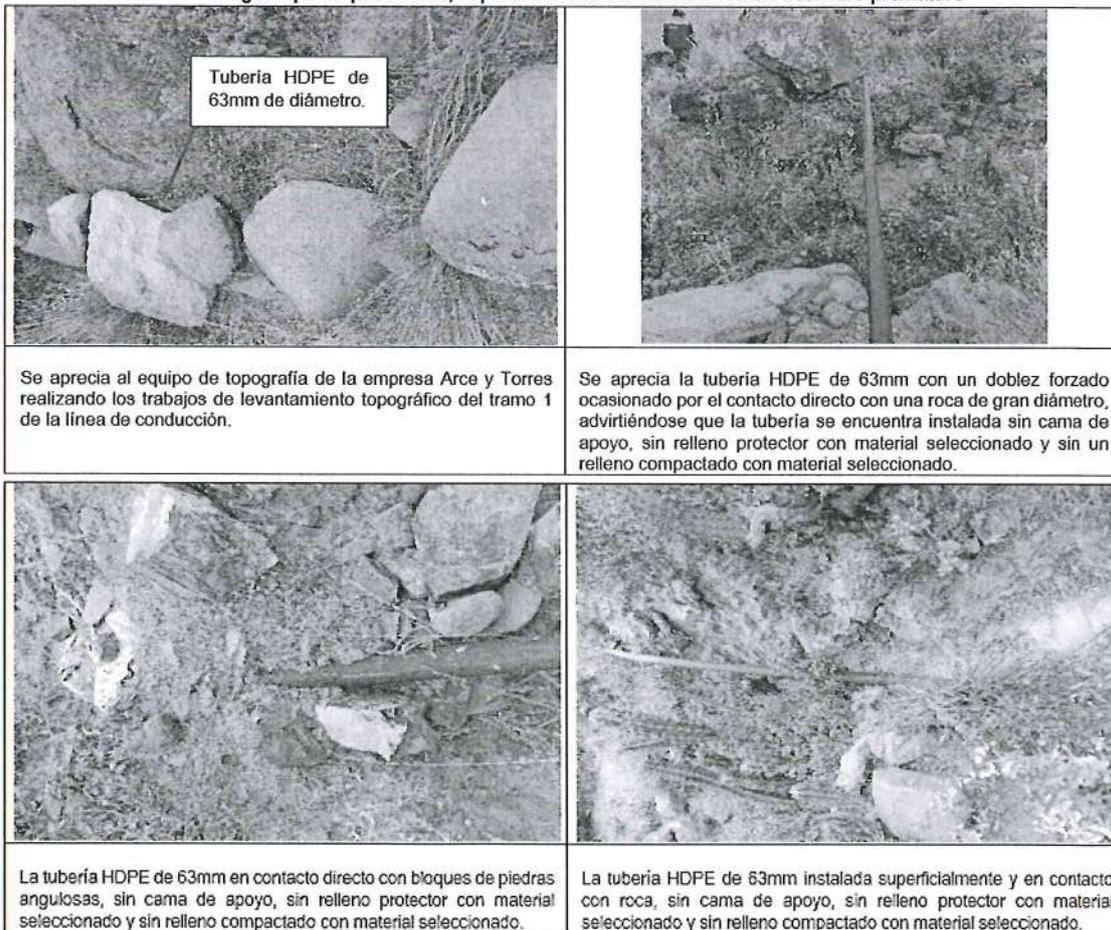
Fotografías donde se advierte a simple vista la ausencia de cama de apoyo y relleno protector en el tramo I de la línea de conducción, se puede apreciar que la tubería está apoyada sobre roca o cubierta por bloques de piedra en varios tramos sin ningún tipo de protección, exponiendo a la tubería HDPE a un deterioro prematuro

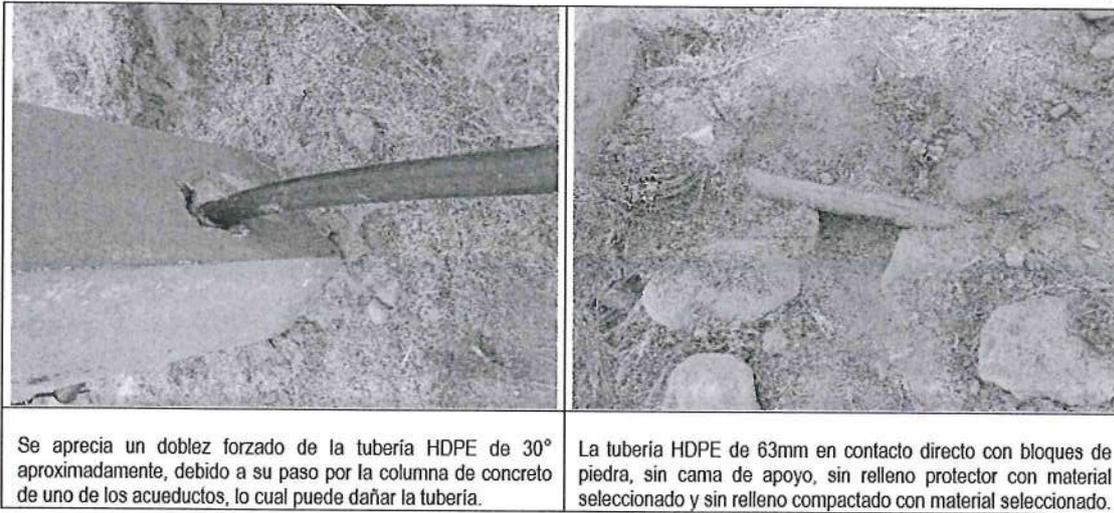
Imagen n.º 3

Fotografías donde se advierte la ausencia de cama de apoyo y relleno protector en los tramos I y II de la línea de conducción, se puede apreciar que la tubería HDPE está apoyada sobre material que no es seleccionado y con presencia de piedras, exponiendo a la tubería HDPE a un deterioro prematuro

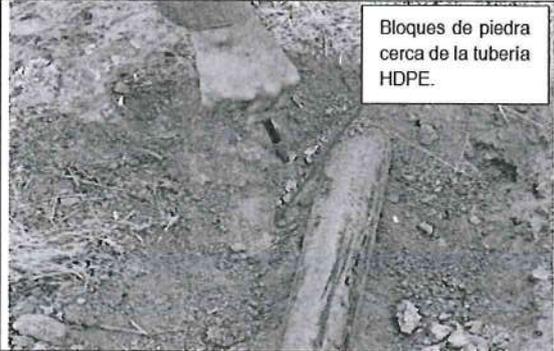
<p>Bloques de piedra cerca de la tubería HDPE.</p>

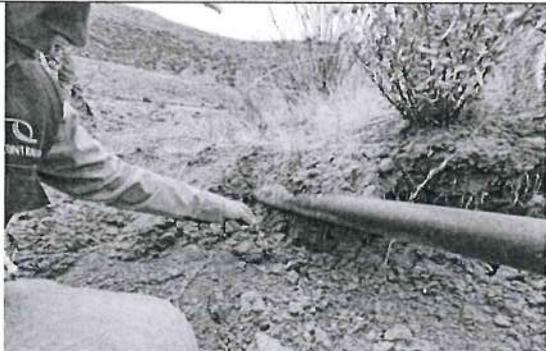
<p>La tubería HDPE de 63mm cerca de bloques de piedra, sin cama de apoyo, sin relleno protector con material seleccionado y sin relleno compactado con material seleccionado.</p>	<p>Se observa que no existe cama de apoyo ni relleno protector con material seleccionado, además, el fondo de la tubería HDPE se encuentra a una profundidad menor a 0.20m.</p>

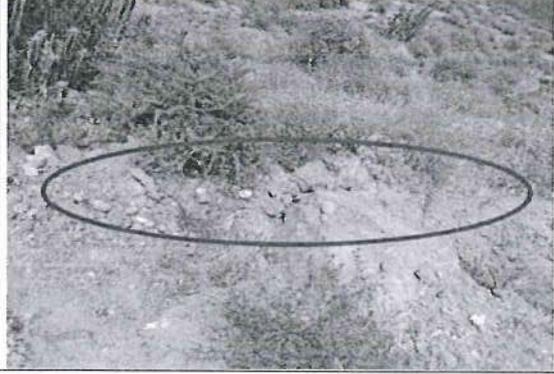
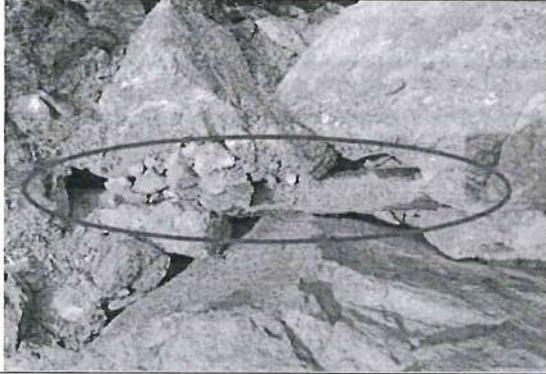
<p>Zona de rocas a través del cual se instaló la tubería HDPE del tramo 2 de la línea de conducción, sin cama de apoyo, relleno protector con material seleccionado ni relleno compactado con material seleccionado.</p>	<p>Se aprecia que la tubería HDPE se encuentra en contacto directo con roca y bloques de piedra, tanto en su base como en sus lados laterales y superior.</p>

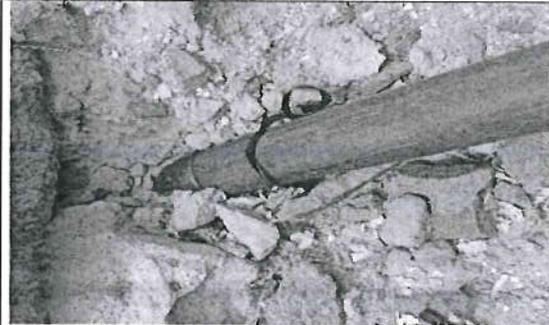
La tubería HDPE de 63mm se encuentra se encuentra instalada sin cama de apoyo, sin relleno protector con material seleccionado y sin un relleno compactado con material seleccionado.

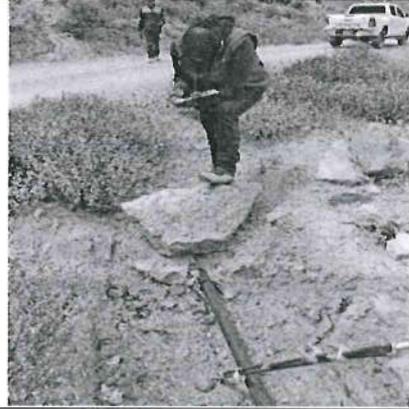
La tubería HDPE de 63mm se encuentra se encuentra instalada sin cama de apoyo, sin relleno protector con material seleccionado y sin un relleno compactado con material seleccionado.

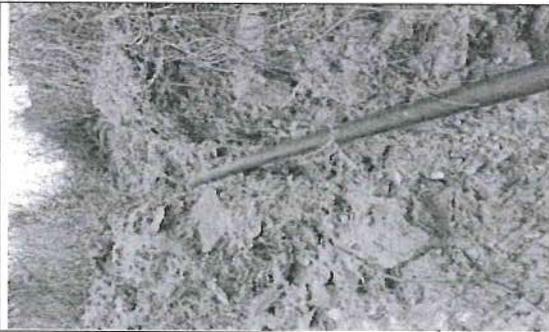
Tramo de tubería HDPE de 63mm del tramo 2 de la línea de conducción que se instalada sin cama de apoyo, sin relleno protector con material seleccionado y sin un relleno compactado con material seleccionado.

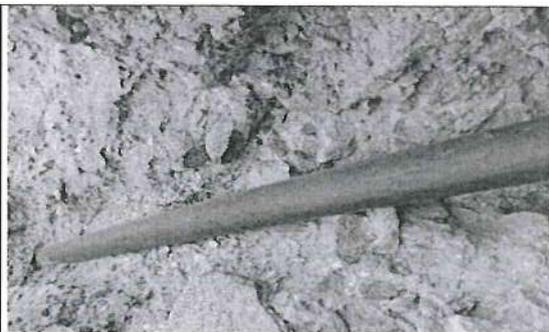
Se aprecia la tubería HDPE de 63mm se encuentra en contacto directo con bloques de piedra.

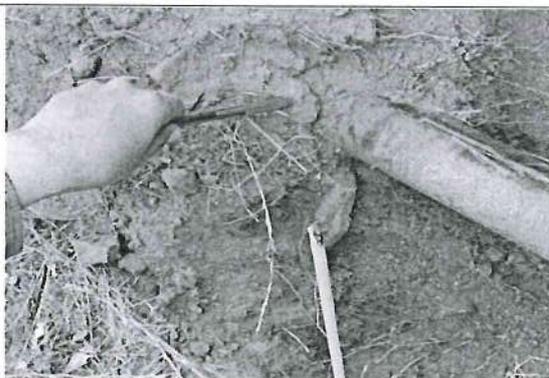
Se aprecia bloques de piedra muy cerca de la tubería HDPE de 63mm, lo cual evidencia que no existe cama de apoyo ni relleno protector con material seleccionado.

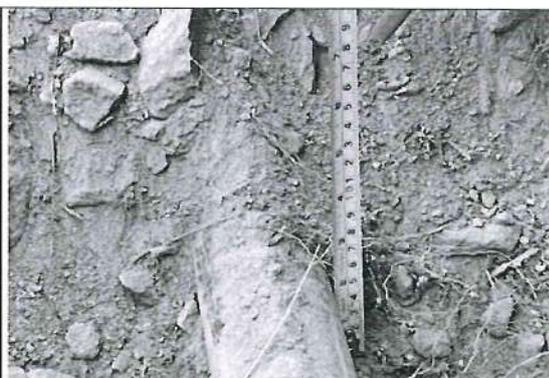
Se aprecia bloques de piedra muy cerca de la tubería HDPE de 63mm, lo cual evidencia que no existe cama de apoyo ni relleno protector con material seleccionado.

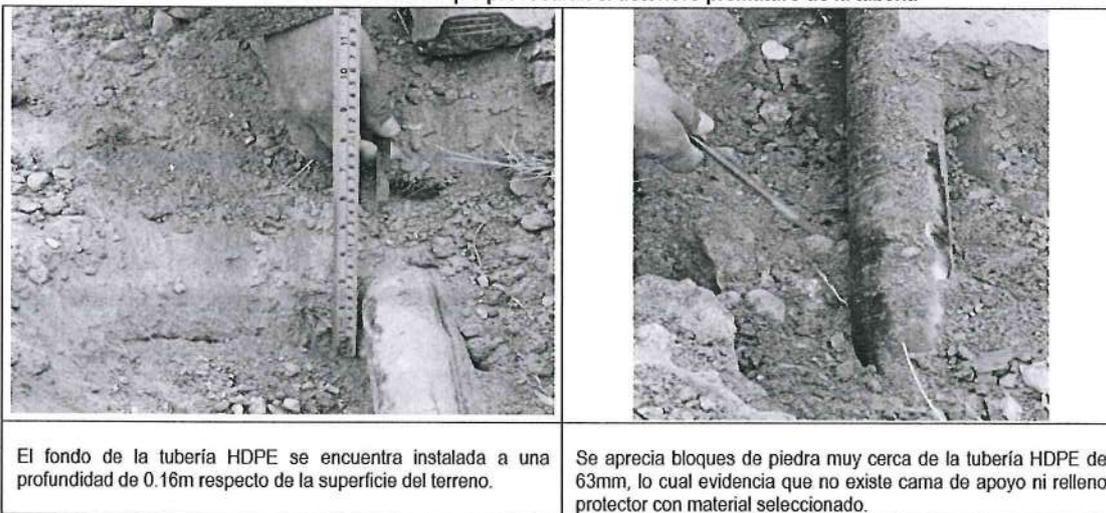
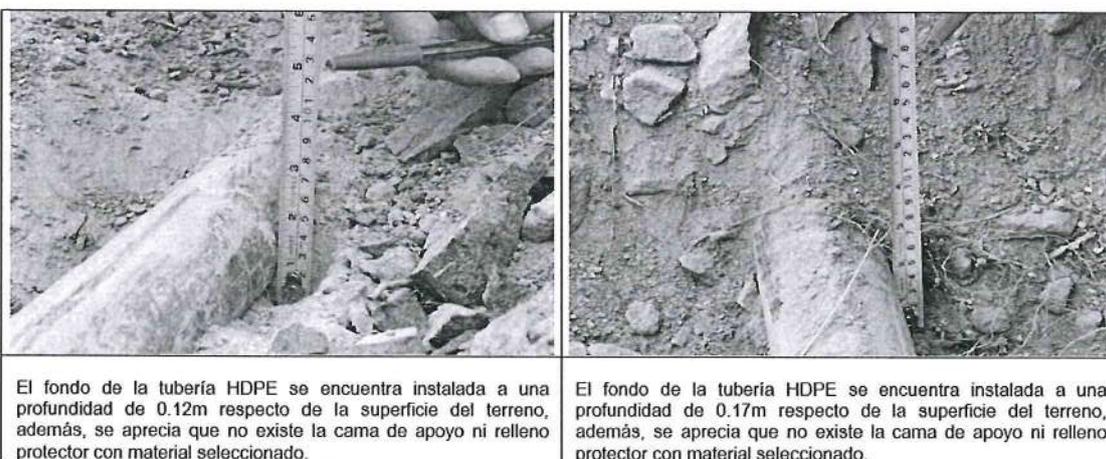
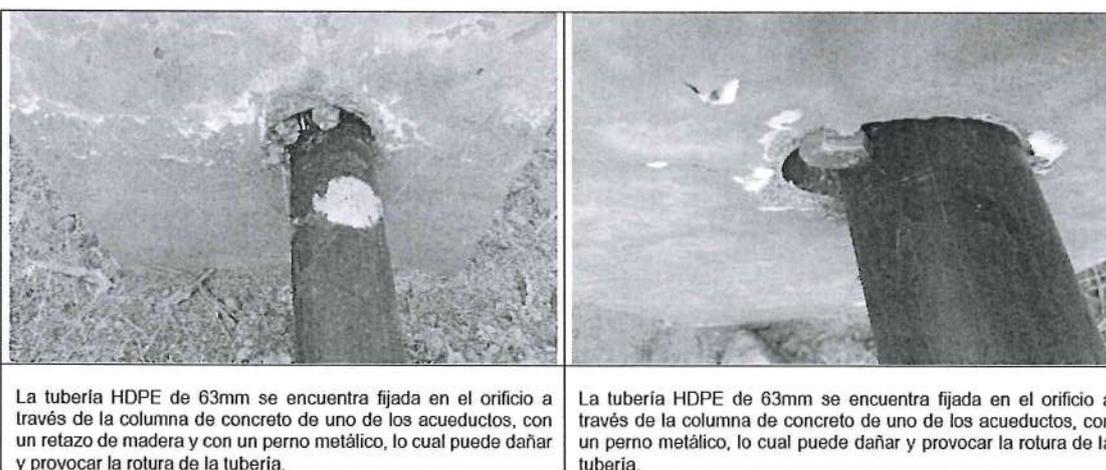
Fotografías donde se advierte la ausencia de cama de apoyo y relleno protector en el tramo II de la línea de conducción y se advierte que el paso de la tubería HDPE a través de las columnas de concreto de los acueductos existentes presenta deficiencias técnicas que provocaran el deterioro prematuro de la tubería

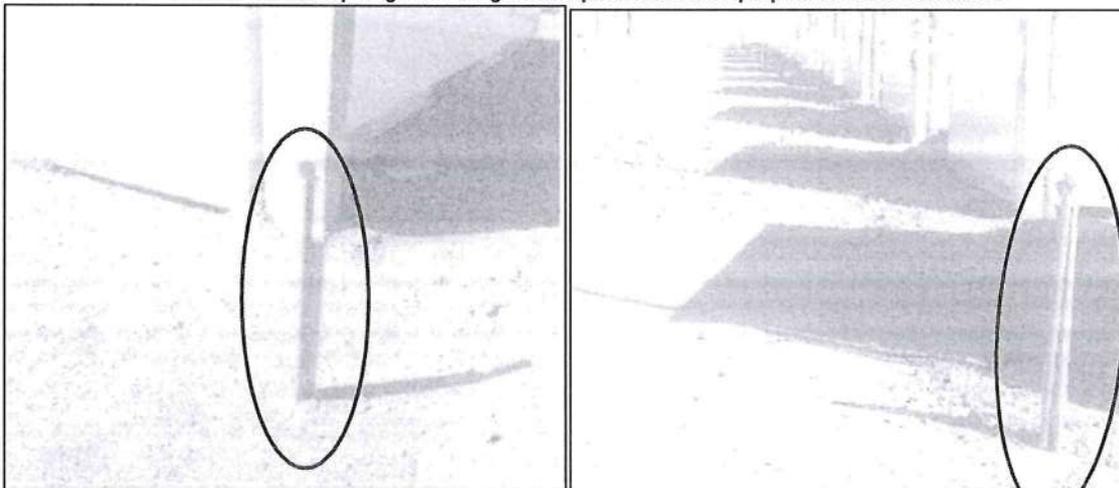
Tubería PVC de 1" de diámetro instaladas para las piletas públicas, las mismas que no se encuentran operativas debido a que no cuentan con llaves para grifería ni algún otro tipo de estructura que permita su funcionamiento

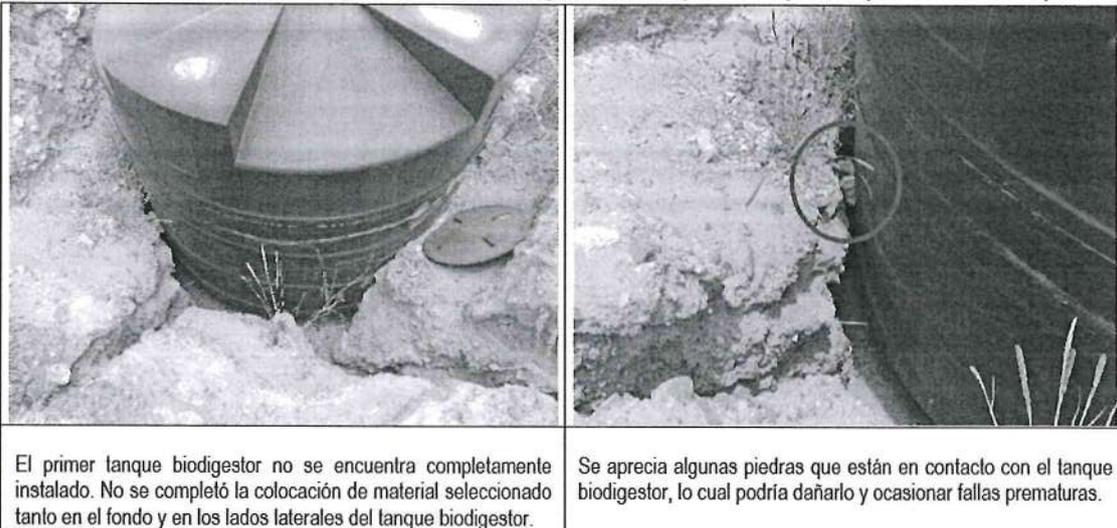
Fotografías del estado actual de los biodigestores autolimpiables instalados de manera incompleta y se advierte deficiencias en el proceso constructivo y su deterioro prematuro por la exposición a la intemperie

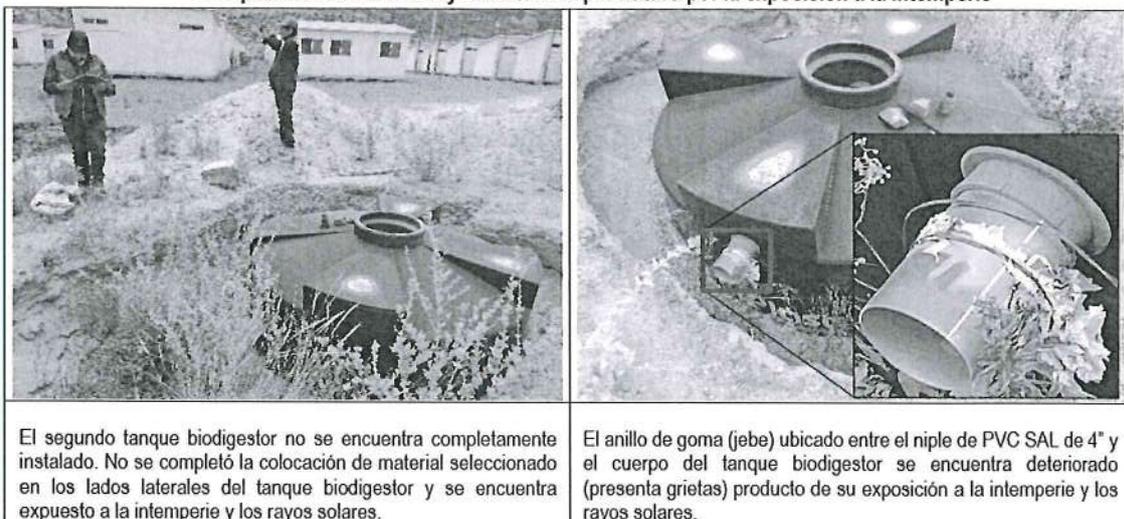
Fotografías del estado actual de los biodigestores autolimpiables instalados de manera incompleta y se advierte deficiencias en el proceso constructivo y su deterioro prematuro por la exposición a la intemperie

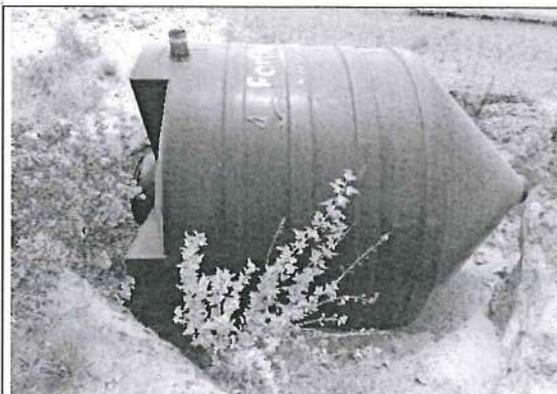
El tercer tanque biodigestor no se encuentra instalado, solamente se encuentra apoyado en una zanja de forma circular, colocado de manera lateral y completamente expuesto a la intemperie y los rayos solares.

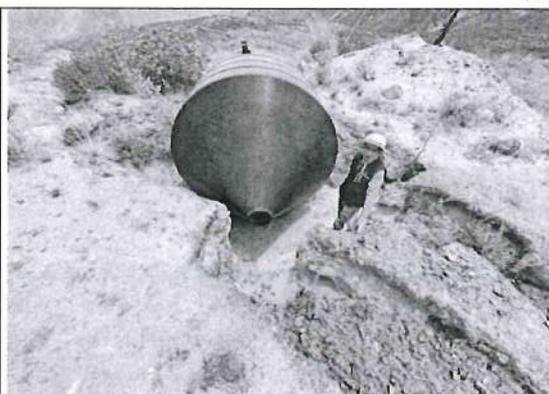
Se aprecia que el tanque biodigestor se encuentra expuesto a la intemperie y sin ningún tipo de protección, siendo susceptible a robos o daños por parte de terceros.

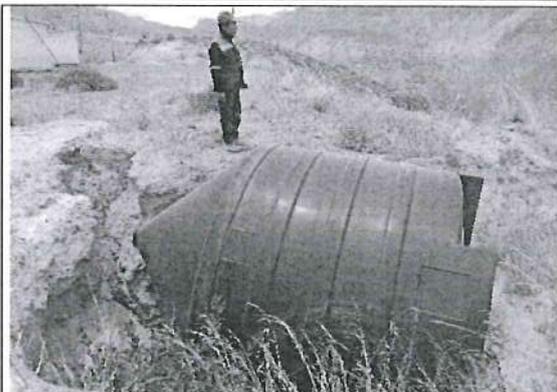
El cuarto tanque biodigestor no se encuentra instalado, solamente se encuentra apoyado en una zanja de forma circular, colocado de manera lateral y completamente expuesto a la intemperie y los rayos solares.

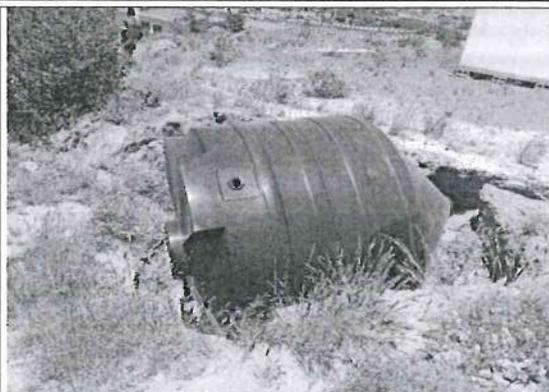
Se aprecia que el tanque biodigestor se encuentra expuesto a la intemperie y sin ningún tipo de protección, siendo susceptible a robos o daños por parte de terceros.

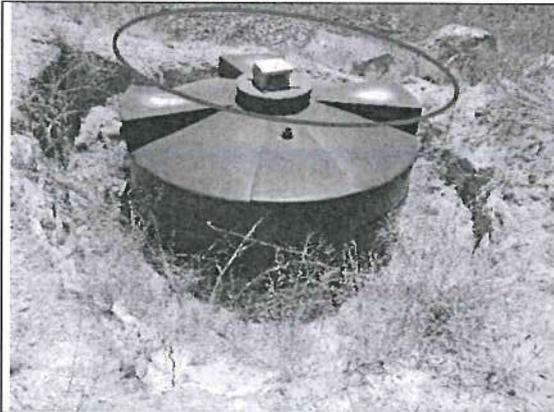
El quinto tanque biodigestor se encuentra instalado parcialmente y expuesto a la intemperie y rayos solares, además, la zanja se encuentra ubicada a 1,00 metro de distancia de un talud pronunciado, lo cual no permitiría la construcción de los pozos percoladores o zanjas de infiltración.

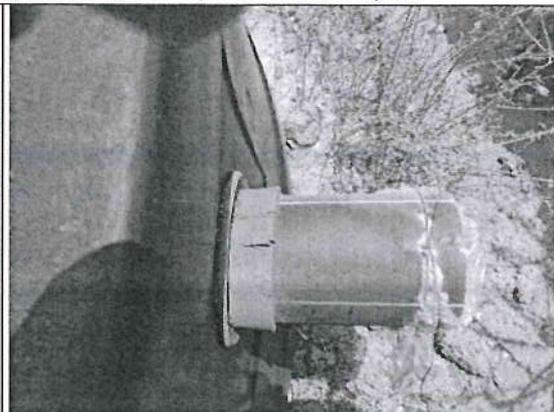
El anillo de goma (jebe) ubicado entre el niple de PVC SAL de 4" y el cuerpo del tanque biodigestor se encuentra deteriorado (presenta grietas) producto de su exposición a la intemperie y los rayos solares.

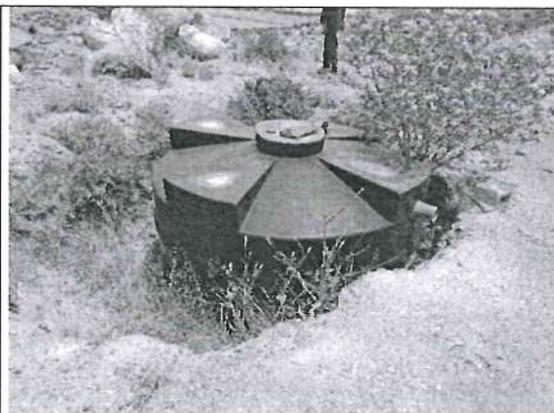
El sexto tanque biodigestor se encuentra instalado parcialmente y expuesto a la intemperie y rayos solares, faltando rellenar una altura de 1,00 metro en promedio.

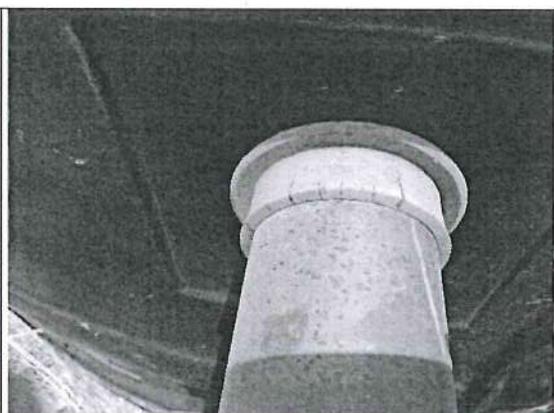
El anillo de goma (jebe) ubicado entre el niple de PVC SAL de 4" y el cuerpo del tanque biodigestor se encuentra deteriorado (presenta grietas) producto de su exposición a la intemperie y los rayos solares.

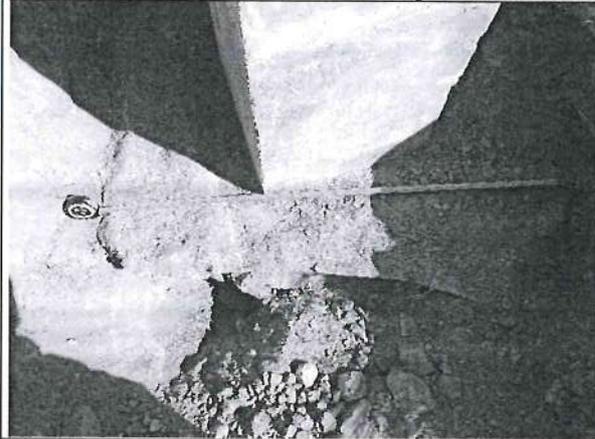
Zapata de ingreso del acueducto 01 ubicado en el tramo I de la línea de conducción. Se advierte que la zapata tiene forma irregular, con una sección promedio en planimetría de 1,10x1,00 metros.

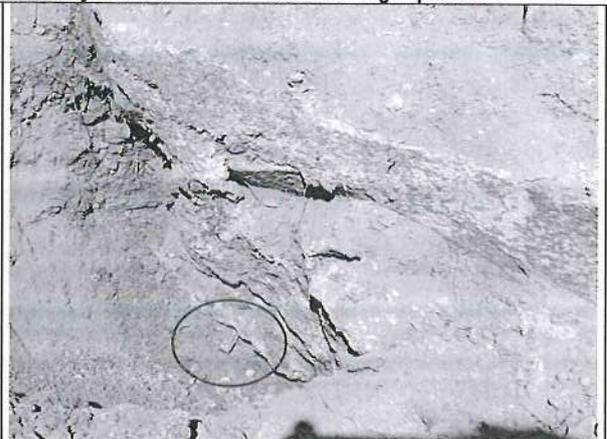
Se aprecia el acero de refuerzo de la zapata expuesto y sin el recubrimiento mínimo, además se advierte que las caras laterales de la zapata no fueron encofrados ni tarrajeados. La altura de la zapata es de 0,40 metros.

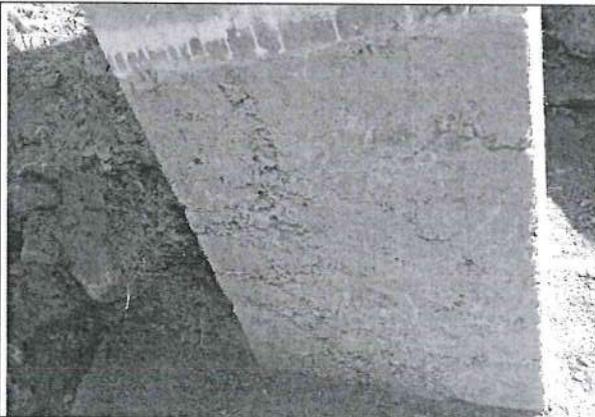
Parte inferior de la columna de ingreso del acueducto 01 ubicado en el tramo I presenta oquedades o vacíos en el concreto (cangrejeras), lo cual es evidencia de que no se realizó el tarrajeo de las caras laterales de la columna.

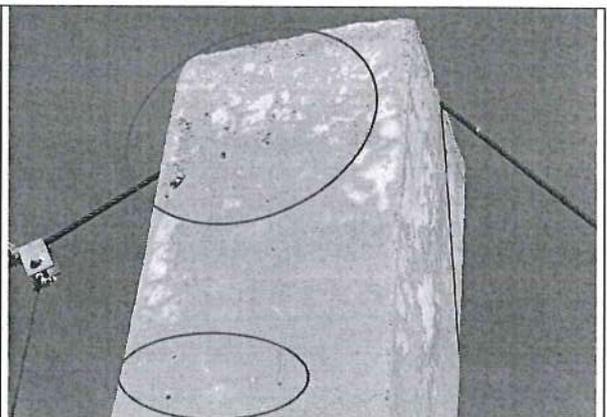
Se advierte la presencia de oquedades o vacíos en el concreto en las caras laterales de la columna de ingreso del acueducto 01 ubicado en el tramo I, evidenciándose la falta de tarrajeo de las caras o superficies laterales de la columna.

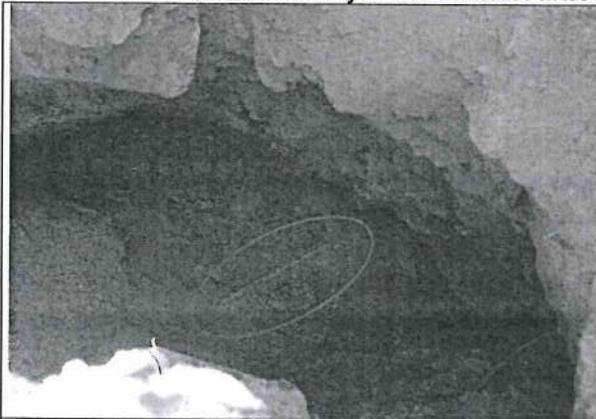
Se aprecia la parte superior del retazo de riel que se instaló en el dado de anclaje de ingreso del acueducto 01 del tramo I, el mismo que está en contacto directo con el suelo y no se encuentra embebido en concreto. El dado mide 1,00x0,90x0,50 metros.

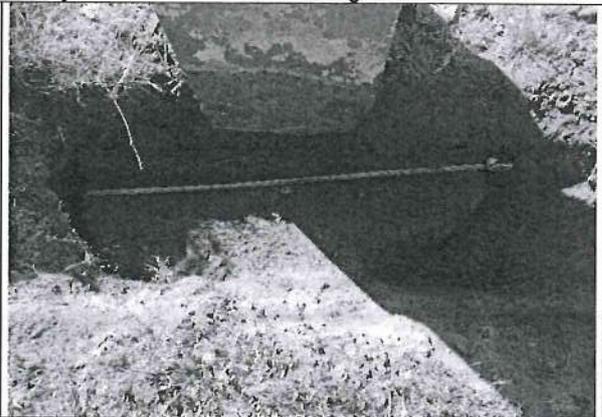
La zapata de salida del acueducto 01 del tramo I de la línea de conducción mide 1,10x1,10x0,40 metros, además se advierte que sus caras laterales no fueron encofrados ni tarrajados.

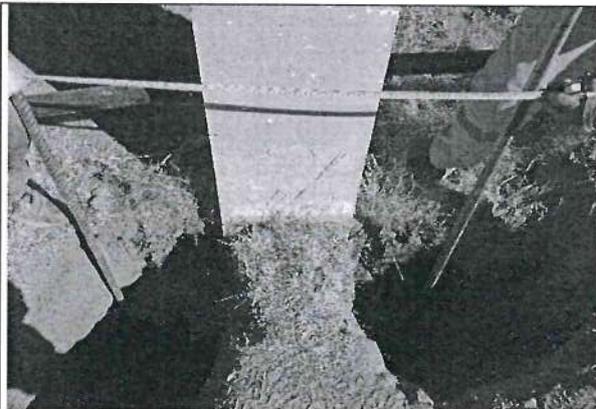
La zapata de salida del acueducto 02 del tramo I de la línea de conducción mide 1,00x1,00x0,40 metros, además se advierte que sus caras laterales no fueron encofrados ni tarrajados.

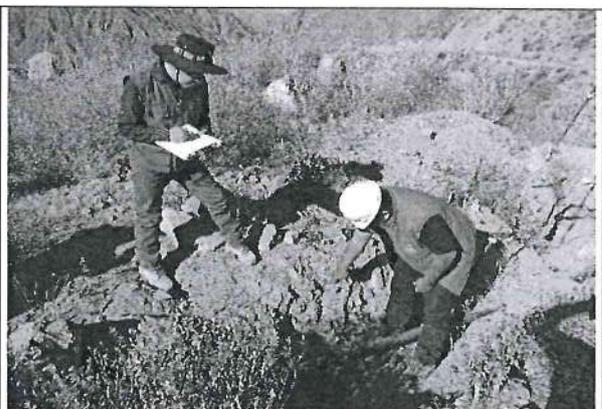
Medición del dado de anclaje de ingreso del acueducto 05 del tramo II de la línea de conducción (1,00x0,90x0,60 metros) y no se advierte el encofrado ni tarrajeo de caras laterales.

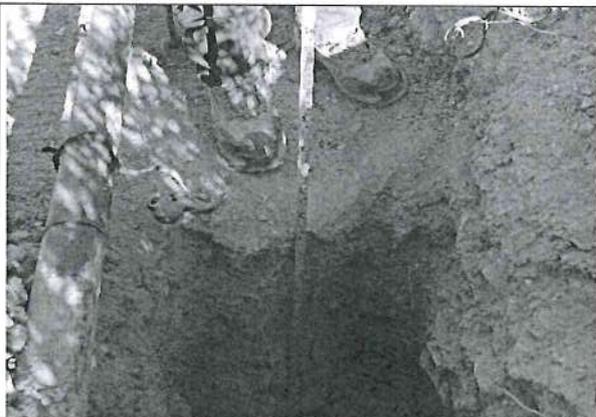
Altura del dado de anclaje de ingreso del acueducto 05 (tramo II de la línea de conducción), el mismo que mide 0,60m. No se advierte el encofrado ni tarrajeo de caras laterales del dado.

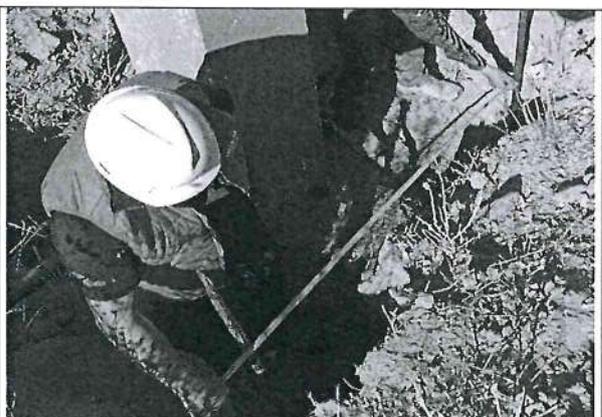
Medición de la zapata de ingreso del acueducto 05 del tramo II de la línea de conducción (1,43x0,40x0,30 metros) y no se advierte el encofrado ni tarrajeo de caras laterales.

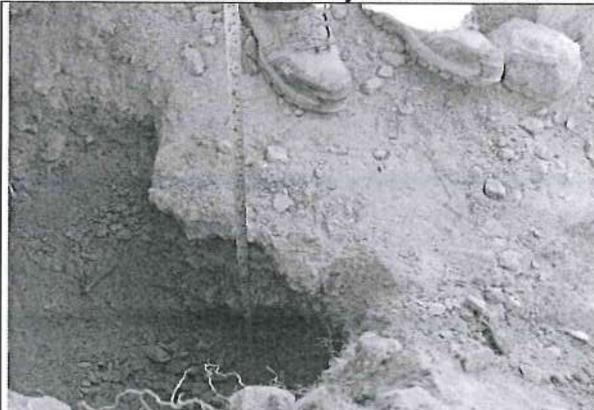
La profundidad de la zapata de salida del acueducto 05 del tramo II de la línea de conducción es de 0,30 metros y sus sección en planta es de 1,30x1,20 metros, además se advierte que no se realizó encofrado ni tarrajeo de las caras laterales de la zapata (presenta superficies irregulares).

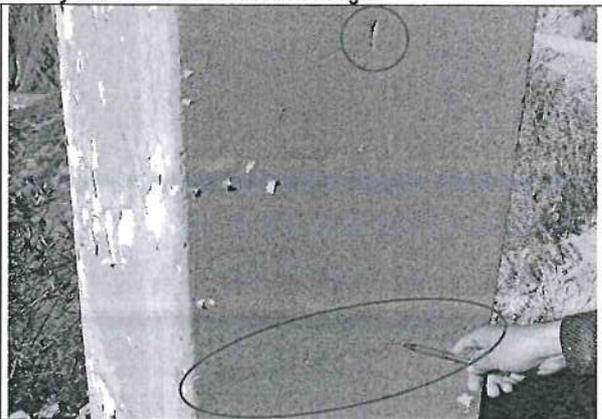
Irregularidades en el encuentro de las formas que se utilizaron para los trabajos de encofrado de la columna de salida del acueducto 05 del tramo II, así como irregularidades en las superficies, otra evidencia que las columnas no fueron tarrajeadas en sus superficies laterales.

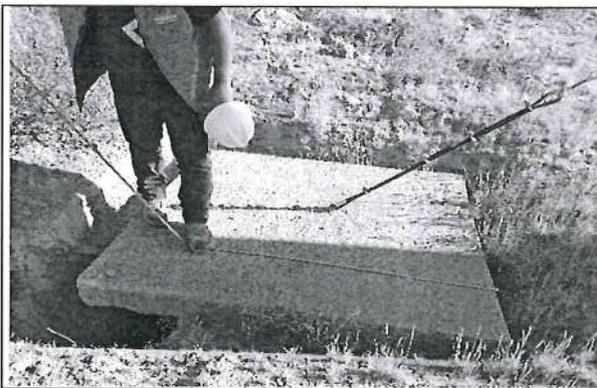
Dado de anclaje de salida del acueducto 04 del tramo II de la línea de conducción, en el que se pueden diferenciar dos capas: la primera de dimensiones 1,80x1,60x0,15 metros y la segunda de dimensiones 1,50x0,90x0,50 metros. Se advierte que sus caras laterales no fueron encofradas ni tarrajeadas.

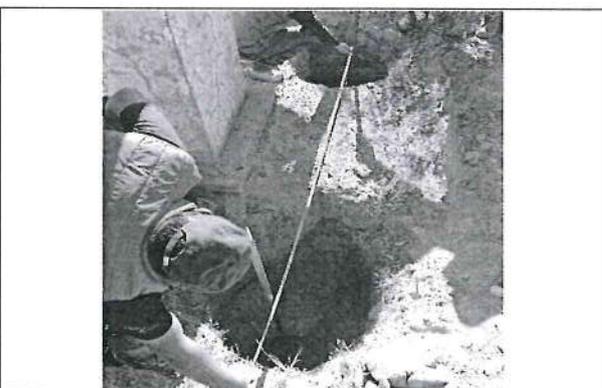
La zapata de salida del acueducto 04 del tramo II de la línea de conducción mide 2,10x2,10x0,45 metros, además se advierte que no se realizó encofrado ni tarrajeo de las caras laterales de la zapata (presenta superficies irregulares).

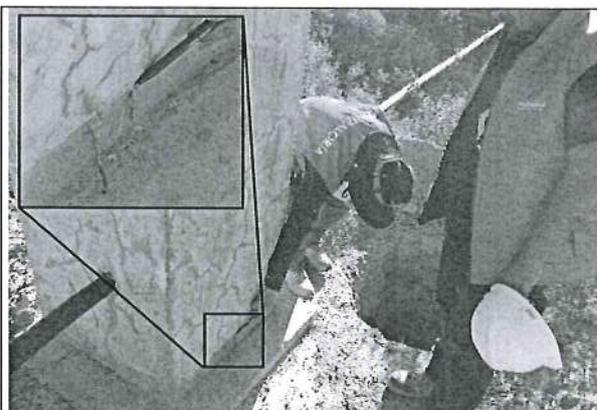
Alambres doblados, los que se utilizaron en los trabajos de encofrado, dejando evidencia de que no se realizó el tarrajeo de las superficies laterales de la columna de salida del acueducto 04.

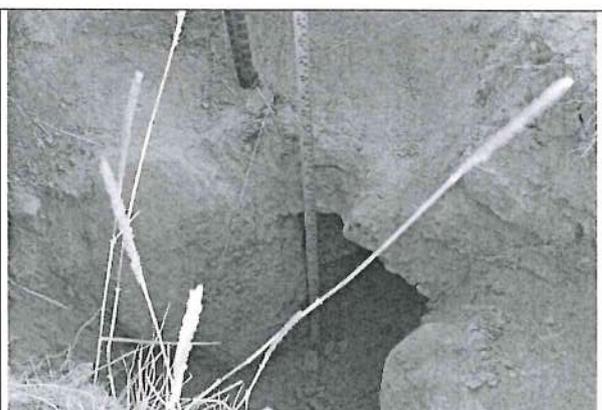
La zapata de salida del acueducto 04 del tramo II de la línea de conducción tiene una altura o espesor de 0,45 metros, además se advierte la presencia de bloques de piedra en el concreto.

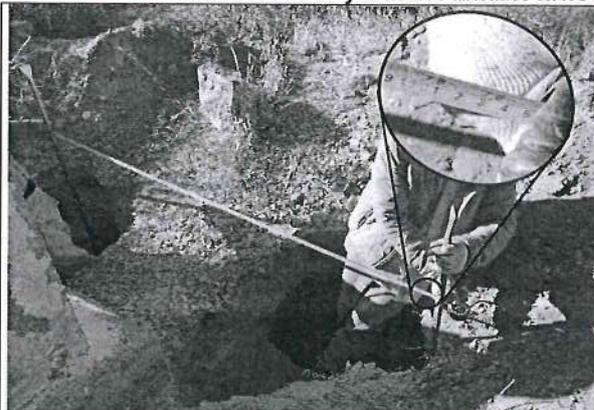
La zapata de ingreso del acueducto 03 del tramo II de la línea de conducción mide 1,95x2,10x0,45 metros, además se advierte que no se realizó encofrado ni tarrajeo de las caras laterales de la zapata.

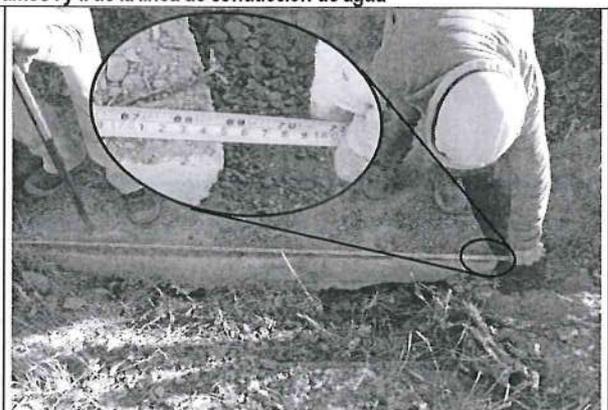
Dado de anclaje del ingreso del acueducto 03 del tramo II de la línea de conducción mide 1,75x1,60x0,50 metros, advirtiéndose que solo se encofró 0,10 metros de encofrado de dos caras laterales, el resto no.

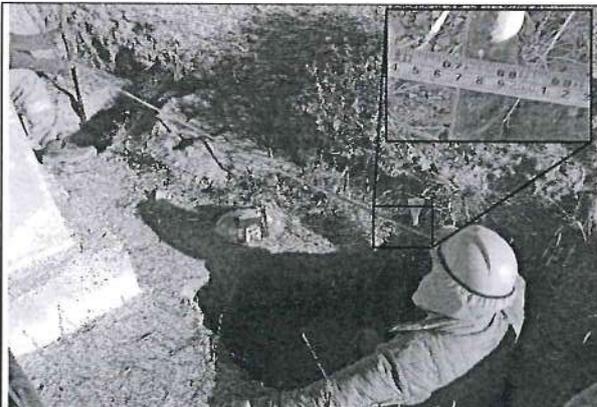
La zapata de salida del acueducto 03 del tramo II de la línea de conducción mide 2,50x2,30x0,60 metros, además se advierte que no se realizó encofrado ni tarrajeo de las caras laterales de la zapata.

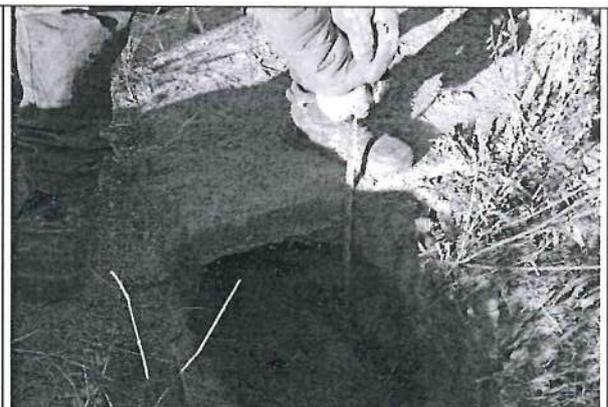
Dado de anclaje del ingreso del acueducto 02 del tramo II de la línea de conducción mide 1,80x1,60x0,40 metros, advirtiéndose no se realizó encofrado y tampoco tarrajeo de las caras laterales.

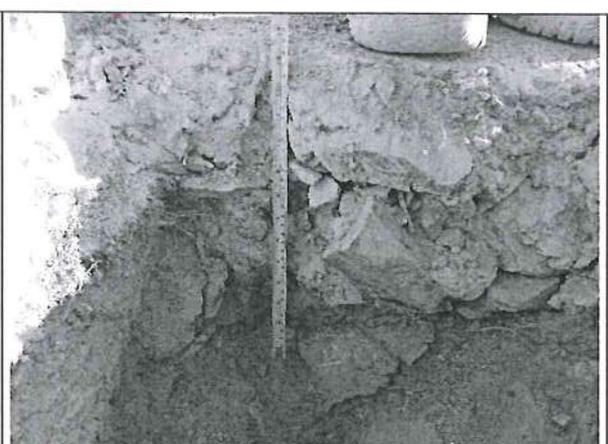
El dado de anclaje de salida del acueducto 01 del tramo II de la línea de conducción mide 1,45x1,50x0,35 metros y no se advierte el encofrado y tarrajeo de sus caras laterales. Se observa una cantidad de piedra que supera el 30% en el concreto ciclópeo.
