**INFORME DE AUDITORÍA N° 018-2022-2-5352-AC**

**AUDITORÍA DE CUMPLIMIENTO  
GOBIERNO REGIONAL DE TACNA  
TACNA, TACNA, TACNA**

**“EJECUCIÓN CONTRACTUAL DE LA LICITACIÓN  
PÚBLICA  
N° 007-2018-GOB.REG.TACNA, PARA LA EJECUCIÓN  
DE LA OBRA: REUBICACIÓN TEMPORAL Y DEFINITIVA  
DE LA DIRECCIÓN REGIONAL DE SALUD TACNA”**

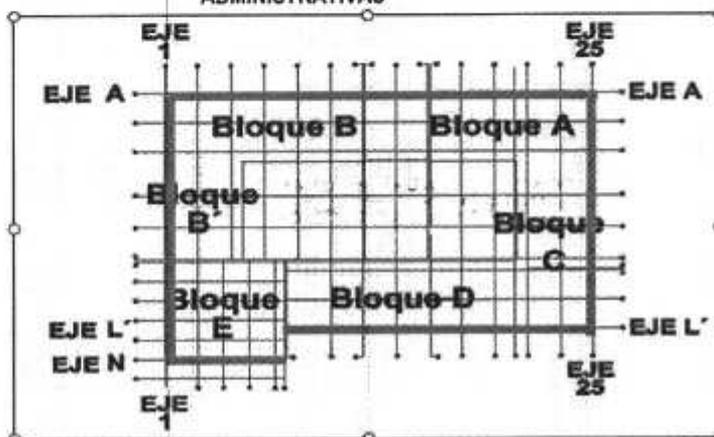
IMAGEN N° 2  
EJES A, L', N, 1 Y 25 PARA INSTALACIÓN DE MURO CORTINA EN EL EDIFICIO DE OFICINAS ADMINISTRATIVAS

Cabe mencionar que el edificio de oficinas administrativas está conformado por los bloques A, B, B', C, D y E; los ejes considerados se muestran en la siguiente imagen:
