INFORME DE AUDITORÍA Nº 016-2023-2-5352-AC

AUDITORÍA DE CUMPLIMIENTO GOBIERNO REGIONAL TACNA

"EJECUCIÓN DE LA OBRA MEJORAMIENTO DE LOS SERVICIOS DE SALUD EN EL CENTRO DE SALUD METROPOLITANO EN EL DISTRITO DE TACNA, PROVINCIA DE TACNA, REGIÓN TACNA"

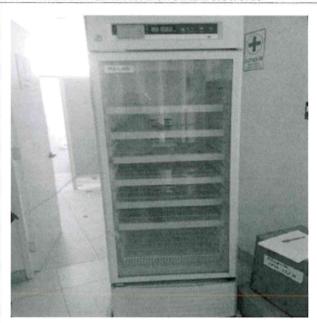
PANEL FOTOGRAFICO N° 6 VISTA DEL REFRIGERADOR DE LABORATORIO

Además, se pide que sea un equipo cuya cámara sea de acero inoxidable para evitar el óxido, pero el equipo verificado es de bakelita; por lo tanto, no cumple la especificación técnica:

Fotografía n.º 11: Se puede ver que la cámara de conservación del refrigerador de laboratorio para 14 pies cúbicos es de bakelita

5	Refrigeradora para laboratorio de 14 pies cúbicos Tipo: Complementario	La refrigeradora cuenta con una puerta de material plástico; además la cámara de conservación es de material plástico.	Bien en desuso porque no cumple con características requeridas para su finalidad
6	Ecógrafo portátil Tipo: Biomédico	El equipo no cuenta con la impresora	Bien no cumple con las características requeridas para su finalidad
7	Congelador horizontal de vacunas Tipo: Electromecánico	El equipo no cumple con el rango de capacidad de refrigeración establecida en el expediente técnico (-15°C a -25°C). Por lo cual, el equipo no cumpliría con la capacidad para conservación de vacunas antipolio oral APO.	Bien en desuso porque no cumple con características requeridas para su finalidad

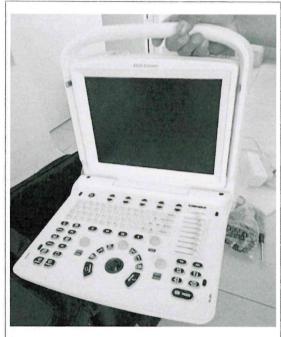
PANEL FOTOGRAFICO N° 7 VISTA DEL ECÓGRAFO PORTÁTIL

Fotografía n.º 12: Panel de control del ecógrafo portátil (ECO 3 EXPERT)

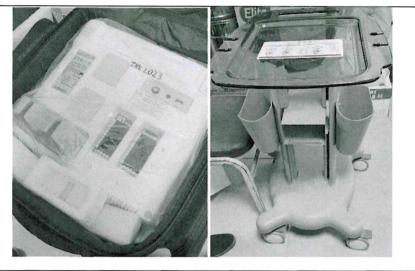
ESTERILIZADOR CON GENERADOR	calentamier	nto, evaporación, es	sterilización, centrifugado,etc
ELÉCTRICO A VAPOR DE 50 LITROS			
EQUIPO	UBICACIÓN	USO	OBSERVACIÓN
	Tópico de emergencia	Aún no ha sìdo utilizado	"El equipo se encuentra operativo y a disposición en el tópico de emergencia, pero el mismo aún no ha sido utilizado, por no tener un caso y/o paciente en quien utilizarlo, el equipo biomédico se entregó al personal del tópico hace dos meses para uso."
DESFIBRILADOR EXTERNO AUTOMÁTICO		To Manager

Por lo tanto, se evidencia que los equipos mencionados: esterilizador con generador eléctrico a vapor de 50 litros, desfibrilador externo automático, congelador horizontal de vacunas, equipo de rayos X dental rodable digital, refrigeradora para laboratorio de 14 pies cúbicos, selladora de bolsas y ecógrafo portátil no cumplen con las especificaciones técnicas requeridas en el Expediente Técnico de la Obra.
