INFORME DE CONTROL ESPECÍFICO
N° 049-2023-2-5352-SCE

**SERVICIO DE CONTROL ESPECÍFICO A HECHOS CON
PRESUNTA IRREGULARIDAD
DIRECCIÓN REGIONAL DE TRANSPORTES Y
COMUNICACIONES
TACNA/TACNA/TACNA**

**“CONCURSO PÚBLICO N° 002-2022-SM-DRTYC/GRT-1,
PARA LA CONTRATACIÓN DEL SERVICIO DE
“MANTENIMIENTO PERIÓDICO DE RUTA
DEPARTAMENTAL TA-105; TRAMO: EMP. PE – 36A (SANTA
ROSA) – HUAYCUTA – TACALAYA – HIRATALA – L.D.
MOQUEGUA (MO-107 A MOQUEGUA) – TACNA”**

PERÍODO: 1 DE AGOSTO DE 2022 AL 30 DE ABRIL DE 2023

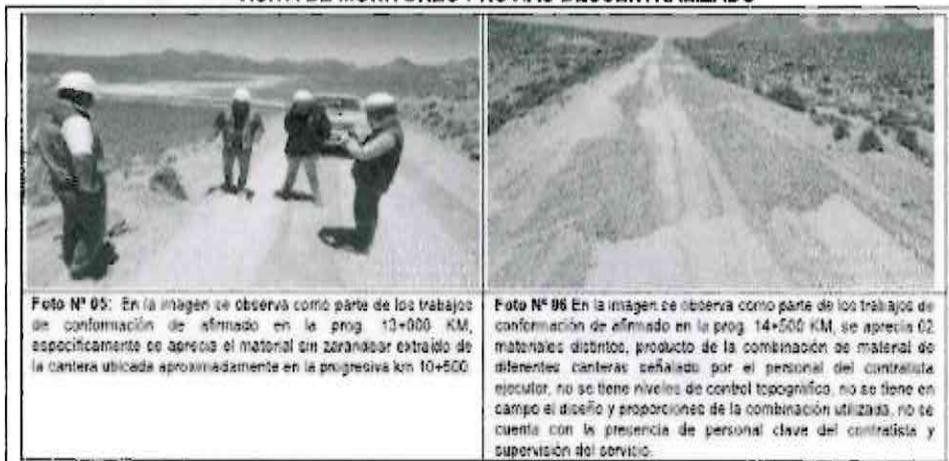
PANEL DE IMÁGENES N° 1
VISITA DE MONITOREO PROVIAS DESCENTRALIZADO

Al respecto, durante la visita de inspección al servicio de mantenimiento y según consta en Acta de visita de monitoreo e informe de visita de monitoreo, el especialista técnico de PVD, observó lo siguiente: "3.3 Respecto a la ejecución física de las actividades de Mantenimiento Periódico, se observa que se vienen realizando de forma deficiente, puesto que en campo se encontró a las cuadrillas de trabajo realizando la actividad 375 Reposición de Afirmado e= 0.15 m, en el tramo comprendido entre la progresiva km 9+500 al km 9+800, sin la conducción técnica y supervisión del Personal Clave, del contratista y supervisor, se consultó sobre el control topográfico y control de calidad de mecánica de suelos y pavimentos, que garantice el cumplimiento de los espesores, anchos y calidad de la capa de afirmado, al respecto nos comunicaron que no se habían realizado dichos controles y tampoco tenían los equipos a disposición (...)".

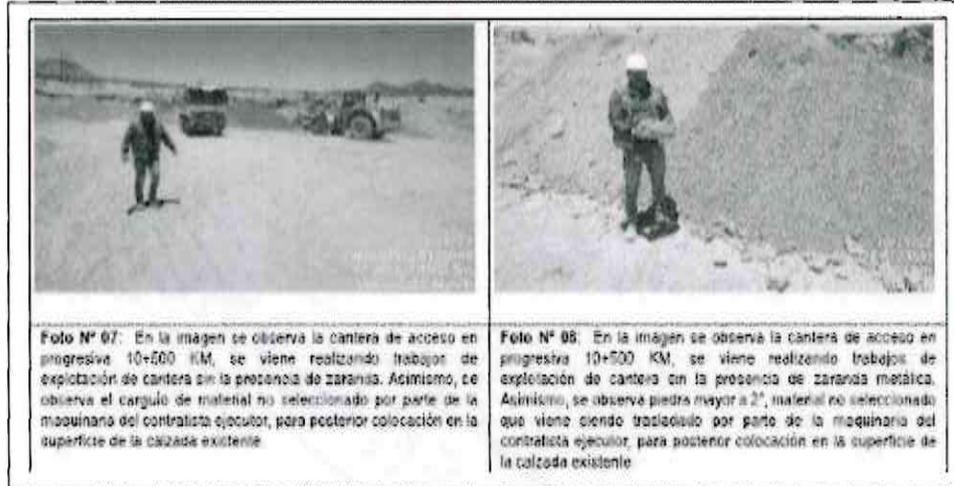
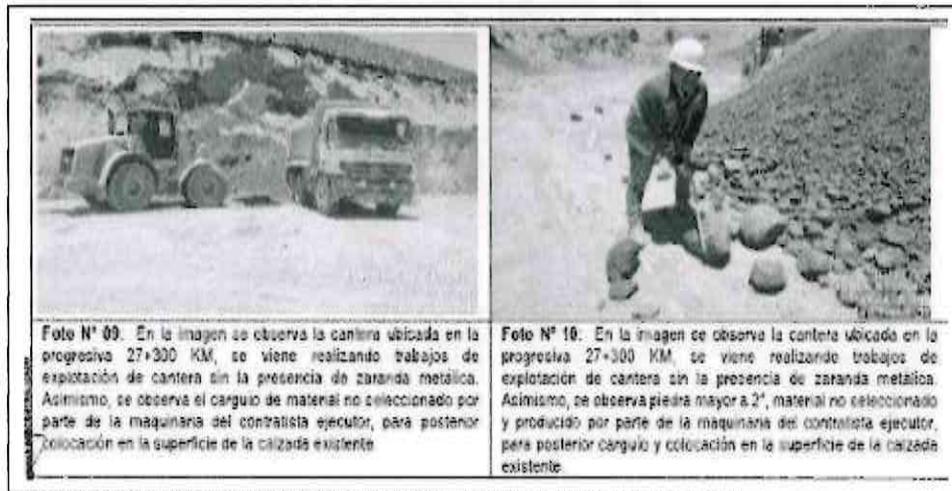
**PANEL DE IMÁGENES N° 2
EXPLOTACIÓN Y PRODUCCIÓN DE MATERIAL REALIZADO POR EL CONTRATISTA**

Al respecto del monitoreo realizado se advierte que en la progresiva aprox. Km 10+500, Km 27+500 y Km 44+ 000, de estas 03 canteras solo la ubicada en el km 27+500 está considerada en el expediente técnico, se verifico que el contratista viene realizando los trabajos explotación de cantera y de carguío del material directamente a los volquetes, sin el zarandeo mecánico ofertado o zarandeo estático según Análisis de Precios Unitarios, esto para la preparación del material seleccionado para afirmado (...), consignado para ello las siguientes imágenes:

Al respecto, se verificó que en la sección Explotación y elaboración de materiales, de las especificaciones técnicas generales¹⁹, se estableció lo siguiente: "Los procedimientos y equipos de explotación, clasificación, trituración, lavado y el sistema de almacenamiento, deberán garantizar el suministro de un producto de características uniformes. (...) Si el Contratista no cumple con esos requerimientos, el Supervisor exigirá los cambios que considere necesarios.

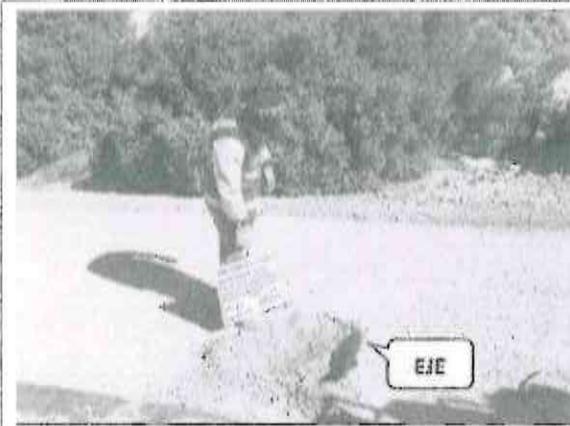
Imagen n.º 4.1: Calicata ubicada en la progresiva 82+900 (eje), para la toma de muestra de material proveniente del material de la conformación de la capa de afirmado.

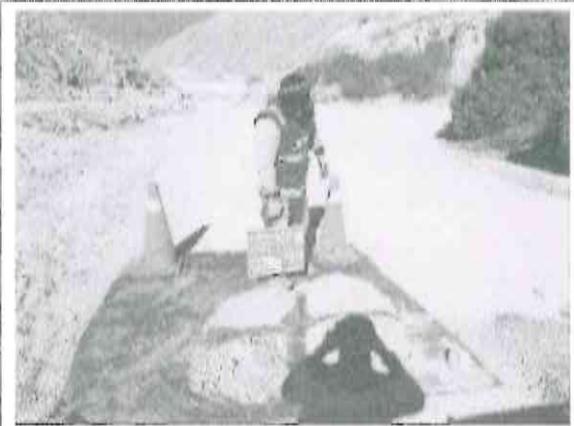
Imagen n.º 4.2: Procedimiento de cuarteo de la muestra para el respectivo embalaje y posterior uso en los ensayos en laboratorio (progresiva 82+900)

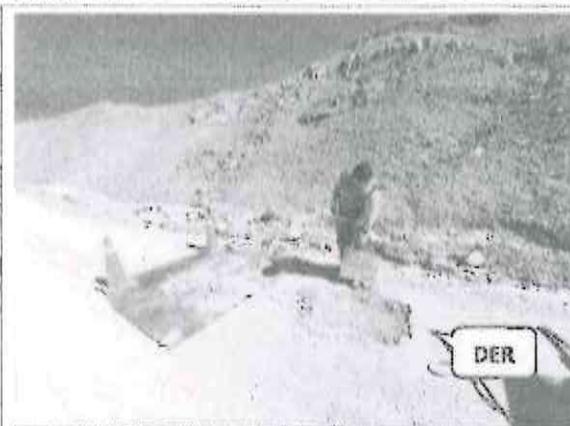
Imagen n.º 4.3: Calicata ubicada en la progresiva 76+950 (lado derecho), para la toma de muestra del material de la conformación de afirmado.

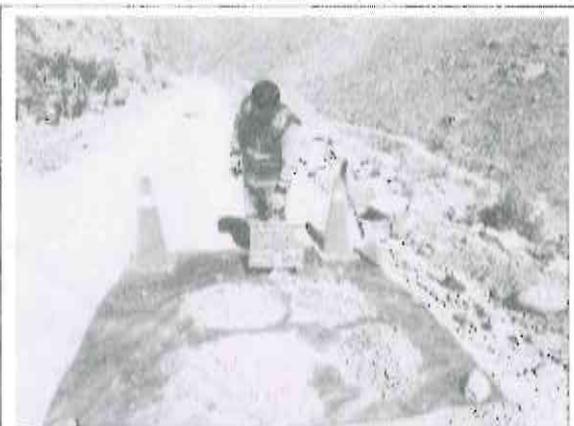
Imagen n.º 4.4: Procedimiento de cuarteo de la muestra para el respectivo embalaje y posterior uso en los ensayos en laboratorio (progresiva 76+950).

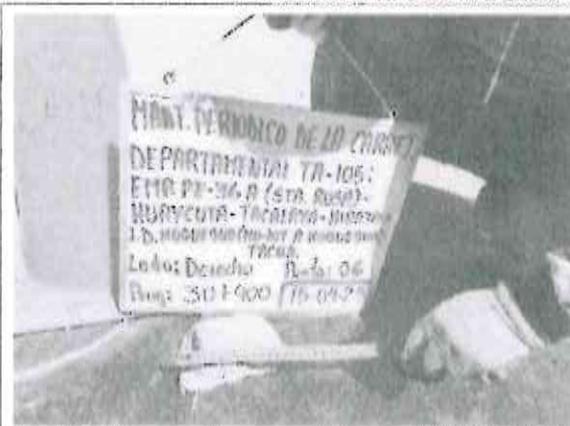
De otra parte, con el fin de establecer si los trabajos cumplen con las características y/o especificaciones técnicas se verificó la composición del material que conforman las muestras obtenidas, verificando que tres (3) muestras (progresivas 30+900, 42+900, 59+500) presentan partículas mayores a 3 pulgadas, tal como se muestra en las siguientes imágenes:

Imagen n.º 5.1: Verificación del tipo o composición del material proveniente de la excavación (calcata) de la progresiva 30+900 (lado derecho) verificando el tamaño de la piedra mayor a 3 pulgadas.

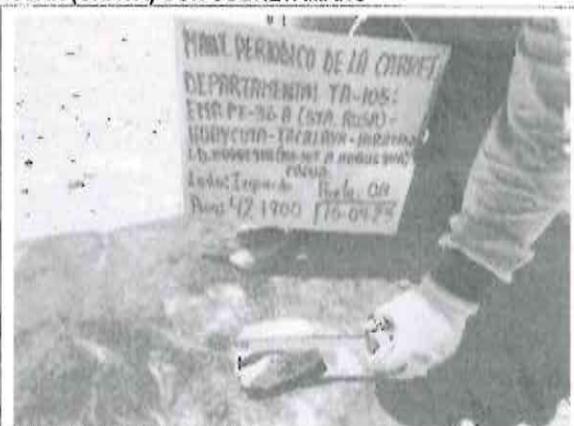
Imagen n.º 5.2: Verificación del tipo o composición del material proveniente de la excavación (calcata) de la progresiva 42+900, verificando el tamaño de la piedra mayor a 3 pulgadas.

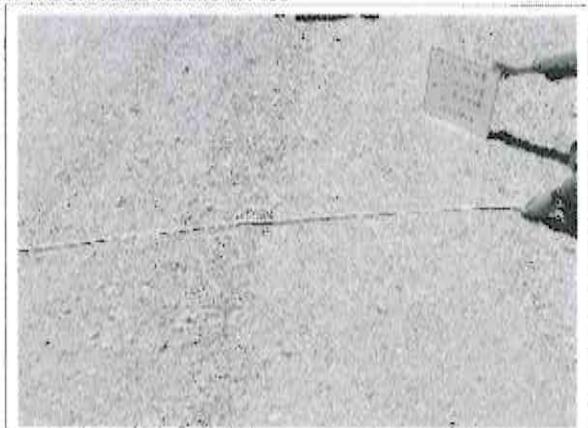
PROGRESIVA 6+900

Fotografía n.° 2: Se verificó que el afirmado presenta desintegración y desgaste de la superficie; además de la pérdida del material ligante y la disgregación de los materiales finos que conforman la superficie de rodadura (calzada)

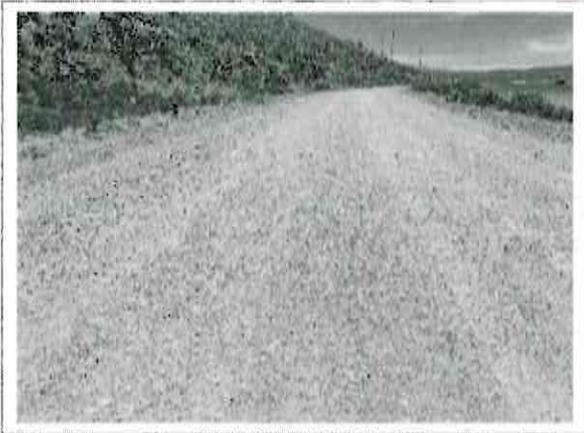
PROGRESIVA 9+060

Fotografía n.º 3: Se verificó que el afirmado presenta desintegración y desgaste de la superficie y ondulaciones (encalaminado); además de la pérdida del material ligante y la disgregación de los materiales finos que conforman la calzada quedando expuesto el material grueso (piedra)

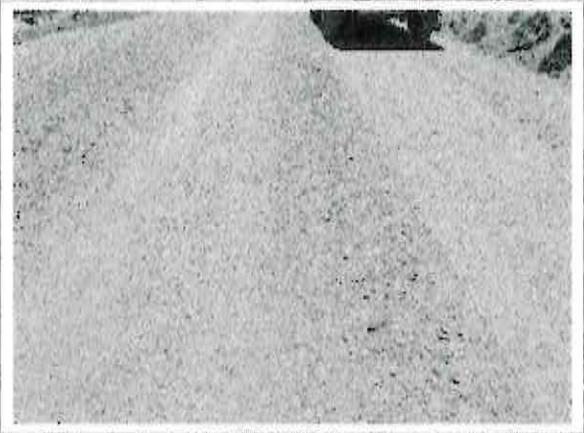
PROGRESIVA 12+900

Fotografía n.º 4: Se verificó que el afirmado presenta desintegración y desgaste de la superficie; además de la disgregación de los materiales finos que conforman la superficie de rodadura (calzada).

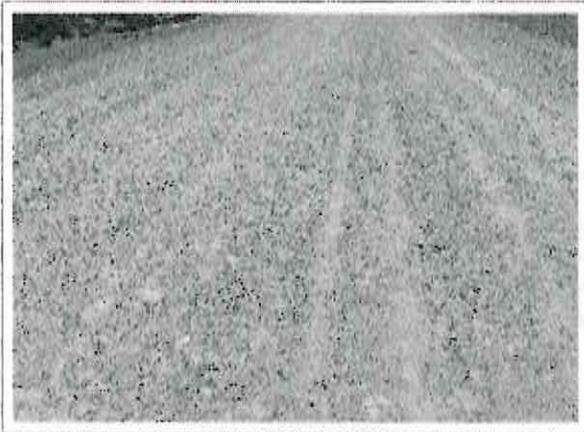
PROGRESIVA 14+970

Fotografía n.º 5: Se verificó que el afirmado presenta desintegración y desgaste de la superficie y la disgregación de los materiales finos que conforman la calzada quedando expuesto el material grueso (grava).

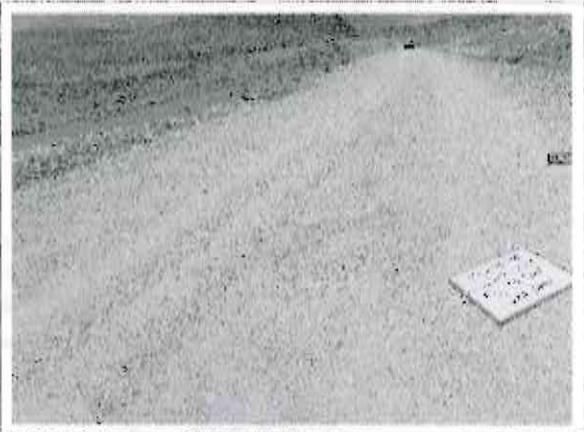
PROGRESIVA 18+900

Fotografía n.º 6: Se verificó que el afirmado presenta desintegración y desgaste de la superficie; además de la disgregación de los materiales finos que conforman la superficie de rodadura (calzada).

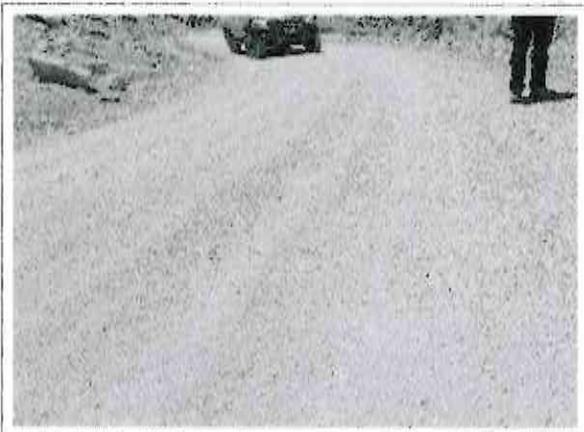
PROGRESIVA 24+800

Fotografía n.º 7: Se verificó que el afirmado presenta desintegración y desgaste de la superficie; además de la disgregación de los materiales finos que conforman la superficie de rodadura (calzada).

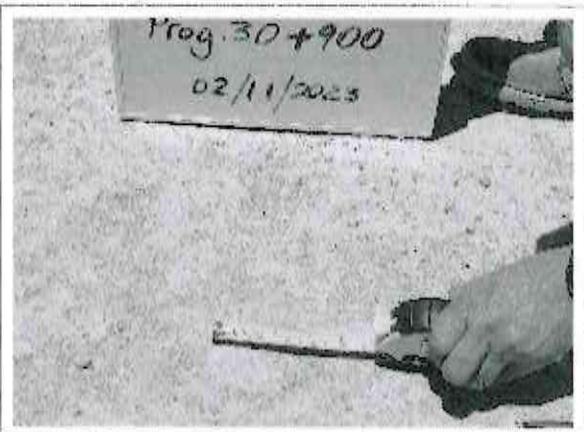
PROGRESIVA 30+900

Fotografía n.º 8: Se verificó que la capa de afirmado está conformada con material granular (grava) con un tamaño mayor de 2".

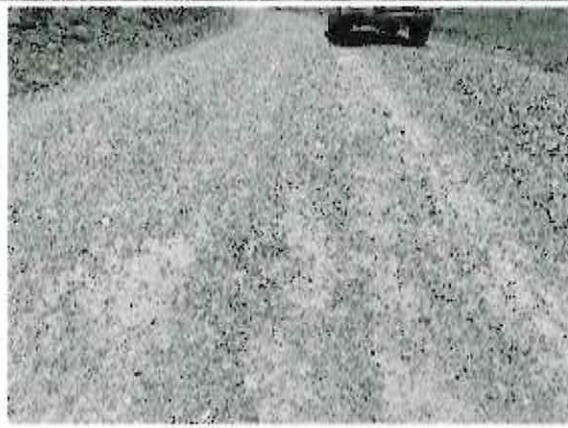
PROGRESIVA 31+950

Fotografía n.º 9: Se verificó que el afirmado presenta desintegración y desgaste de la superficie; además de la pérdida del material ligante y la disgregación de los materiales finos que conforman la calzada quedando expuesto el material grueso (piedra)

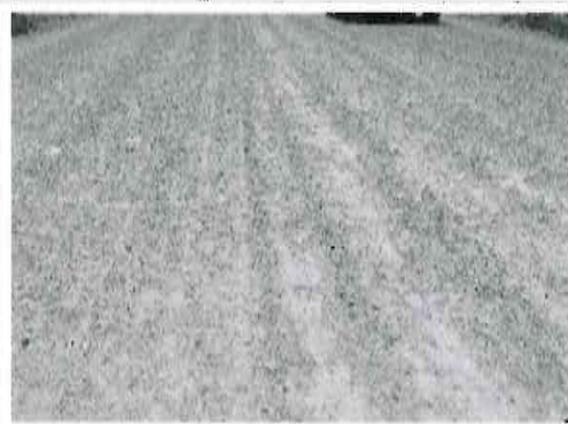
PROGRESIVA 32+520

Fotografía n.º 11: Se verificó que el afirmado presenta desintegración y desgaste de la superficie (sentido longitudinal); además de la pérdida del material ligante y la disgregación de los materiales finos que conforman la superficie de rodadura (calzada).

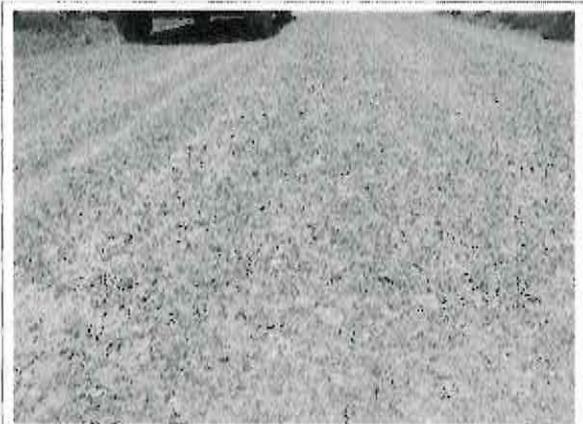
PROGRESIVA 34+350

Fotografía n.º 12: Se verificó que el afirmado presenta desintegración y desgaste de la superficie; además de la pérdida del material ligante y la disgregación de los materiales finos que conforman la superficie de rodadura (calzada) quedando expuesto el material grueso (grava).

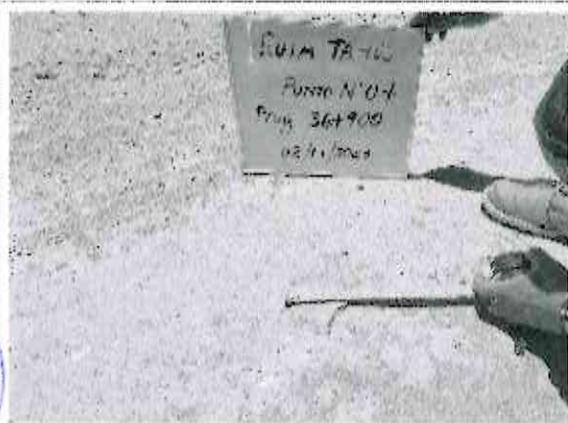
PROGRESIVA 36+900

Fotografía n.º 13: Se verificó que la capa de afirmado está conformada con material granular (grava) con un tamaño mayor de 2".

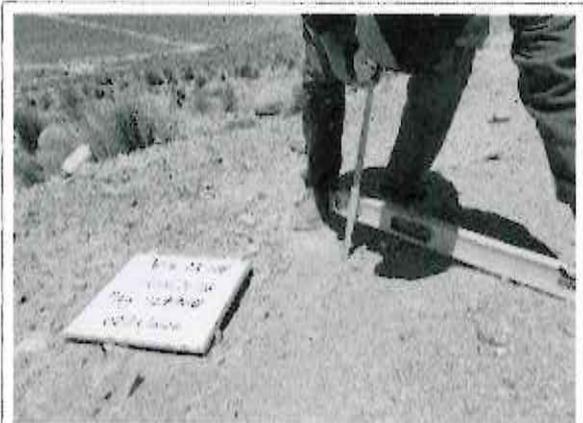
PROGRESIVA 42+900

Fotografía n.º 14: Se verificó que el afirmado presenta desintegración y desgaste de la superficie; además de la disgregación de los materiales finos que conforman la superficie de rodadura (calzada).

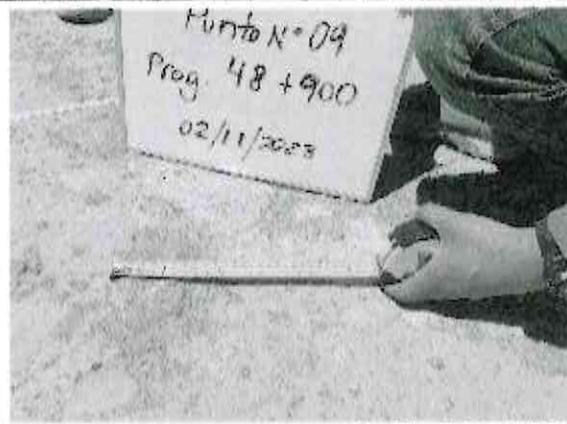
PROGRESIVA 48+900

Fotografía n.° 15: Se verificó que la capa de afirmado está conformada con material granular (grava) con un tamaño mayor de 2".

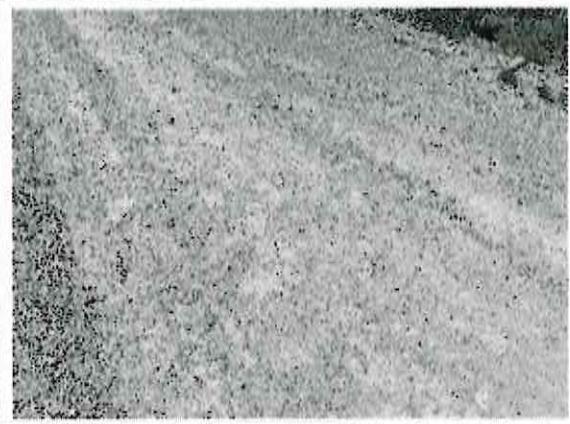
PROGRESIVA 52+960

Fotografía n.° 16: Se verificó que el afirmado presenta desintegración y desgaste de la superficie de rodadura; además de ahuellamiento (sentido longitudinal)

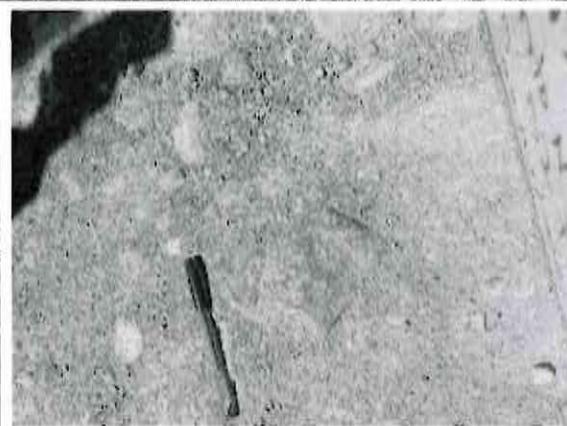
PROGRESIVA 52+960

Fotografía n.° 17: Deterioro superficial que expone el agregado (piedra), además se verificó que la capa de afirmado está conformada con material grava con un tamaño mayor de 2" (progresiva 52+960)

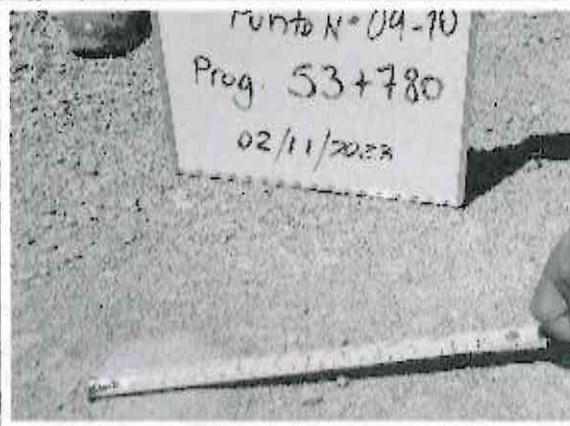
PROGRESIVA 53+780

Fotografía n.° 18: Se verificó que la capa de afirmado está conformada con material grava con un tamaño mayor de 2" (progresiva 53+780)

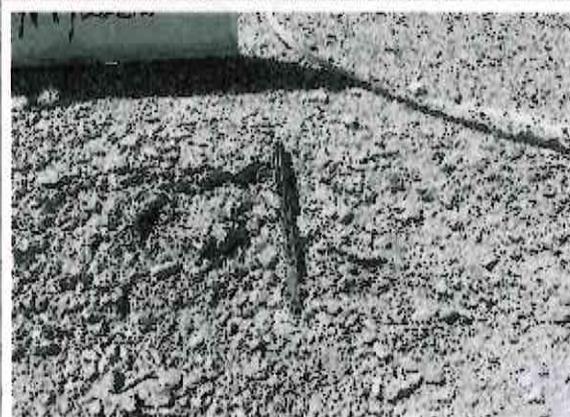
PROGRESIVA 58+500

Fotografía n.° 20: Se verificó el tipo de material que conforma la capa de afirmado.

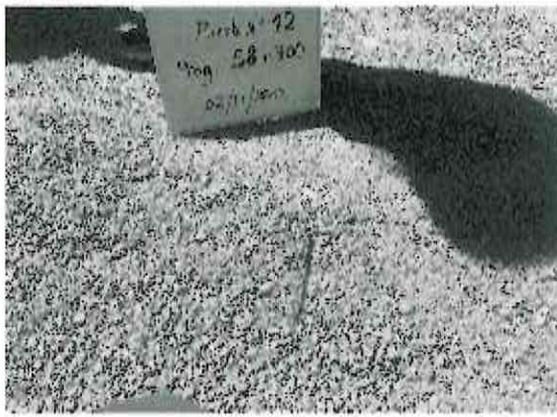
PROGRESIVA 58+700

Fotografía n.° 21: Se verificó que el afirmado presenta deterioro y desintegración de la superficie.

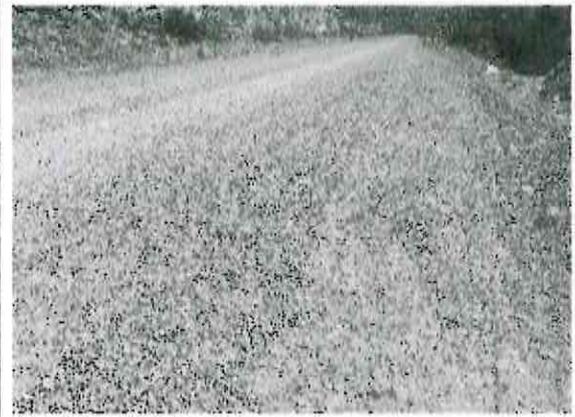
PROGRESIVA 59+000

Fotografía n.° 22: Se verificó que el afirmado presenta desintegración y desgaste a nivel de rasante; además de la pérdida del material ligante y la disgregación de los materiales finos que conforman la superficie de rodadura (calzada).

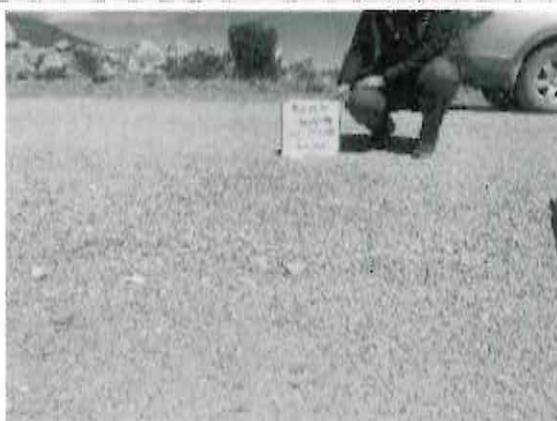
PROGRESIVA 59+200

Fotografía n.° 23: Se verificó que el afirmado presenta desintegración de la superficie; además de la pérdida de los materiales finos que conforman la superficie de rodadura (calzada).

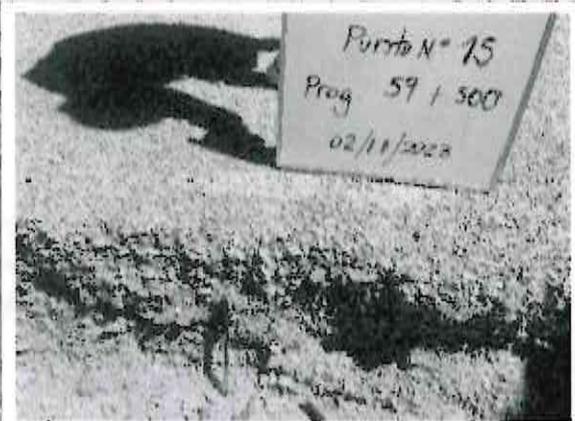
PROGRESIVA 59+500

Fotografía n.° 24: Se verificó el tipo de material que conforman la capa de afirmado (zona lateral de la calzada)

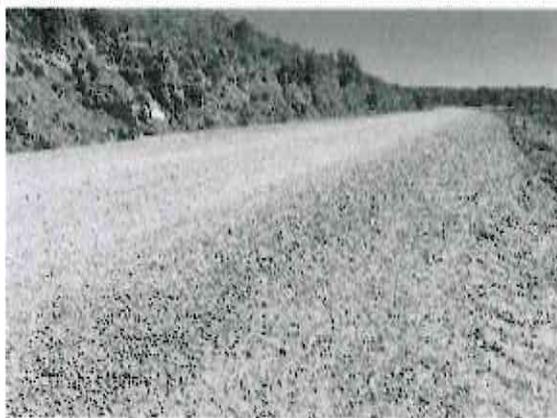
PROGRESIVA 64+160

Fotografía n.° 25: Se verificó que el afirmado presenta desintegración y desgaste de la superficie; además de la pérdida de los materiales finos que conforman la superficie de rodadura (calzada).

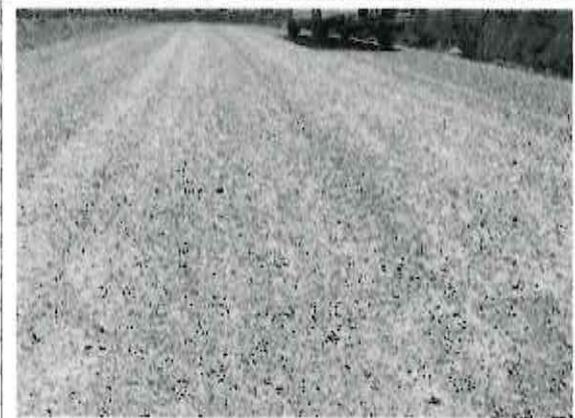
PROGRESIVA 64+950

Fotografía n.° 26: Se verificó que el afirmado presenta desintegración y desgaste de la superficie; además de la pérdida de los materiales finos que conforman la superficie de rodadura (calzada).

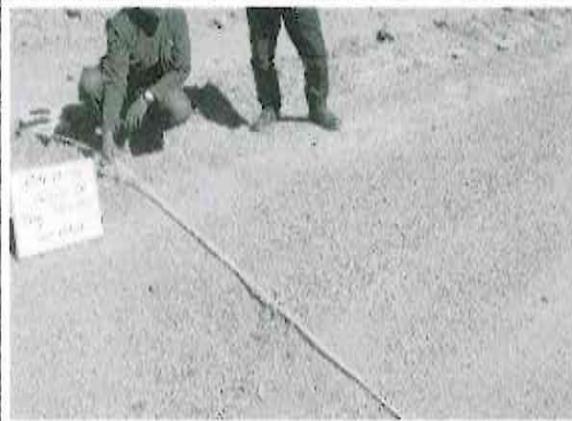
PROGRESIVA 70+950

Fotografía n.º 27: Se verificó que el afirmado presenta desintegración y desgaste de la superficie; además de la pérdida de los materiales finos que conforman la superficie de rodadura (calzada).

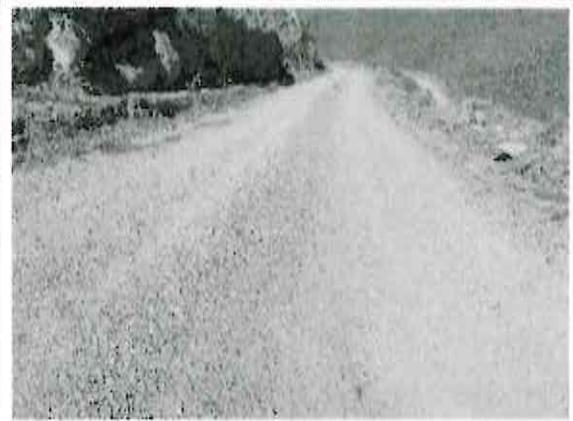
PROGRESIVA 76+950

Fotografía n.º 28: Se verificó que el afirmado presenta desintegración y desgaste de la superficie y ondulaciones (encalaminado); además de la pérdida de los materiales finos que conforman la superficie de rodadura (calzada).

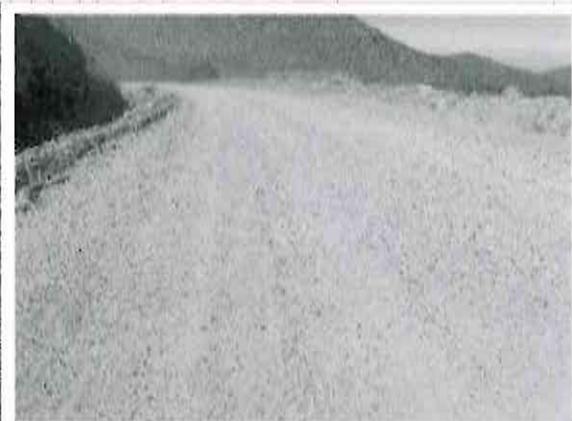
PROGRESIVA 78+500

Fotografía n.º 29: Se verificó que el afirmado presenta desintegración y desgaste de la superficie; además de la pérdida de los materiales finos que conforman la superficie de rodadura (calzada).

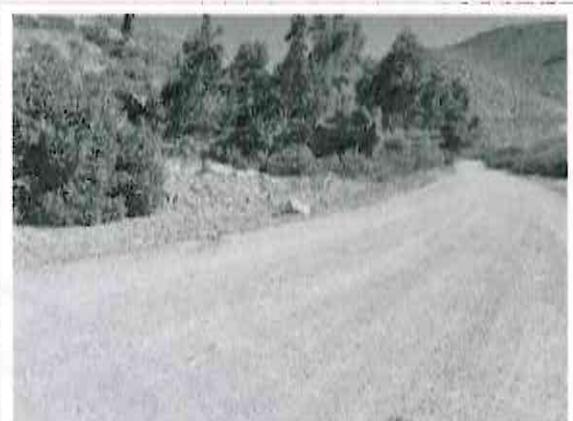
PROGRESIVA 82+500

Fotografía n.º 30: Se verificó que el afirmado presenta desintegración y desgaste de la superficie y ondulaciones (encalaminado); además de la pérdida de los materiales finos que conforman la superficie de rodadura (calzada).

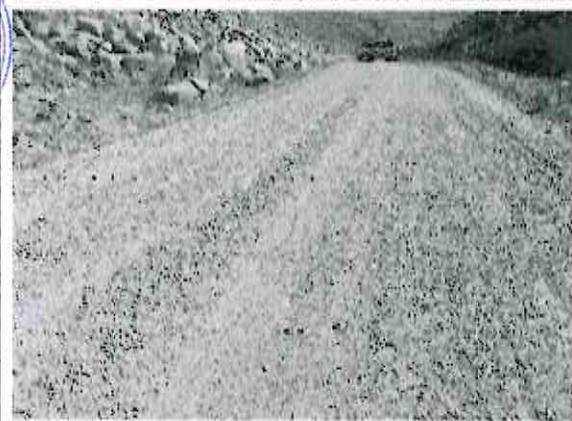
PROGRESIVA 83+750

Fotografía n.º 31: Se verificó que el afirmado presenta desintegración y desgaste de la superficie; además de la pérdida de los materiales finos que conforman la superficie de rodadura (calzada).

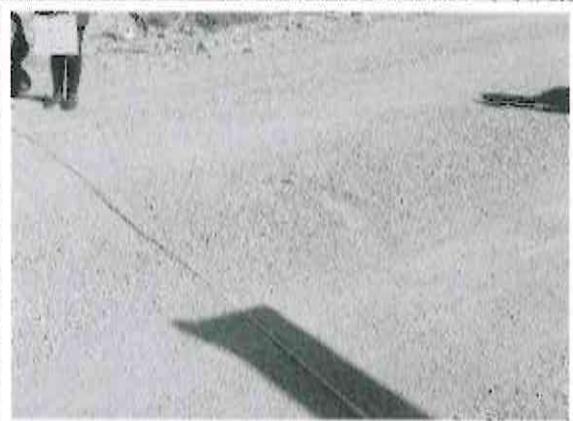
PROGRESIVA 88+100

Fotografía n.º 32: Se verificó que el afirmado presenta desintegración y desgaste de la superficie y ondulaciones (encalaminado); además de la pérdida de los materiales finos que conforman la superficie de rodadura (calzada).
