**INFORME DE CONTROL ESPECÍFICO
N° 028-2023-2-6347-SCE**

**SERVICIO DE CONTROL ESPECÍFICO A HECHOS CON
PRESUNTA IRREGULARIDAD
MUNICIPALIDAD DISTRITAL DE MEGANTONI
- LA CONVENCIÓN**

**CUSTODIA DE MATERIALES DE CONSTRUCCIÓN DE LA
ACTIVIDAD: "MANTENIMIENTO DEL PUESTO DE SALUD
DE CAMANÁ, DISTRITO DE MEGANTONI, LA
CONVENCIÓN - CUSCO"**

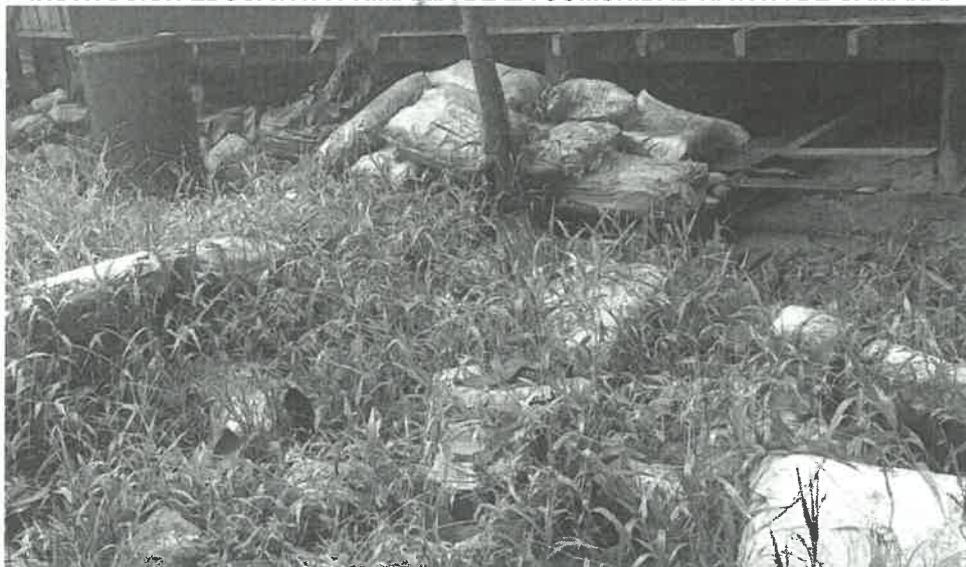
Al respecto, es de precisar que, si bien es cierto que la comisión de control conforme se describe en el "Acta de verificación a la obra de mantenimiento del puesto de salud de la comunidad nativa de Camaná, Distrito de Megantoni, La Convención, Cusco", de 29 de noviembre de 2022 (Apéndice n.º 9), evidenció únicamente 34 bolsas de cemento portland tipo I deteriorado (endurecido) en las cercanías de la actividad en mención; el Ing. Yonathan Jans Ccapa Apaza, Residente de la actividad, mediante Informe n.º 019-2021-RA-YICA-PSC-MDM/LC de 21 de mayo de 2021 (Apéndice n.º 13), advirtió sobre la existencia de 65 bolsas de cemento portland tipo I deteriorados (endurecido).

En ese entender, a fin de determinar la cantidad real del cemento portland tipo I deteriorado (endurecido) en las cercanías de la actividad en mención, se procedió a revisar el último "Informe Mensual de Obra – Diciembre" de 17 de diciembre de 2023 (Apéndice n.º 14), del cual se tiene que, según la última Valorización de Almacén que corresponde al mes de Diciembre de 2020 (17 de diciembre de 2020), la actividad como saldo real tenía la cantidad de 65 bolsas de cemento portland tipo I, valorizado en S/3 347,50.

IMAGEN N° 1
SALDO DE CEMENTO PORLAND TIPO I (42.5 KG) DETERIORADO, QUE SE
ENCUENTRA EN LA PARTE POSTERIOR DE LAS INSTALACIONES DE LA
INSTITUCION EDUCATIVA PRIMARIA DE LA COMUNIDAD NATIVA DE CAMANÁ.

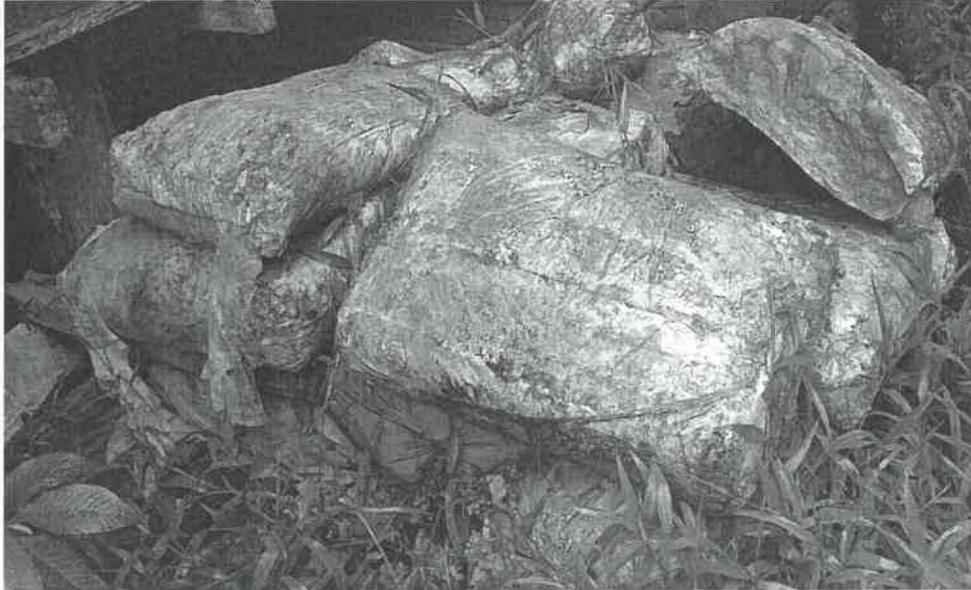
IMAGEN N° 2
SALDO DE CEMENTO PORLAND TIPO I (42.5 KG) ENDURECIDO - DETERIORADO

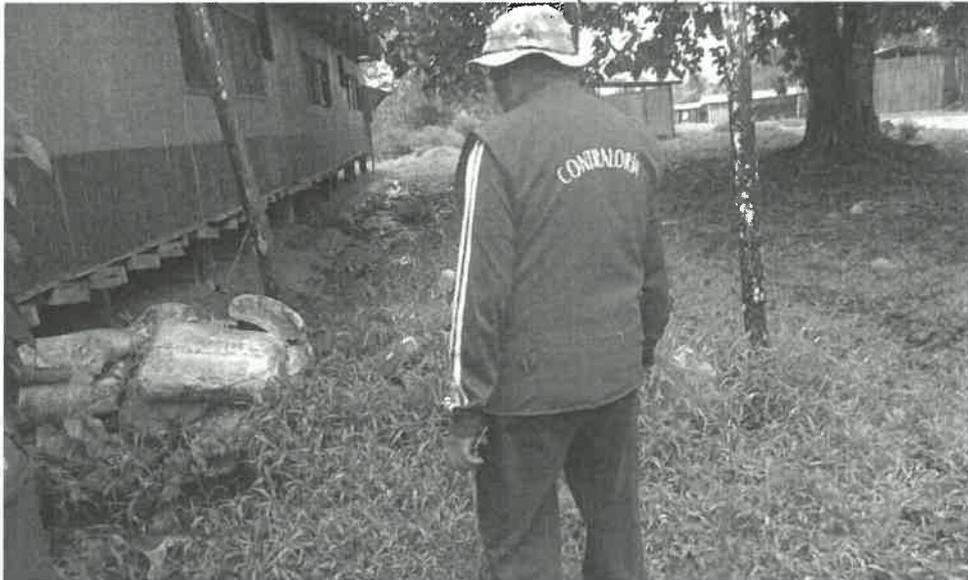
IMAGEN N° 3
SALDO DE CEMENTO PORLAND TIPO I (42.5 KG) DETERIORADO

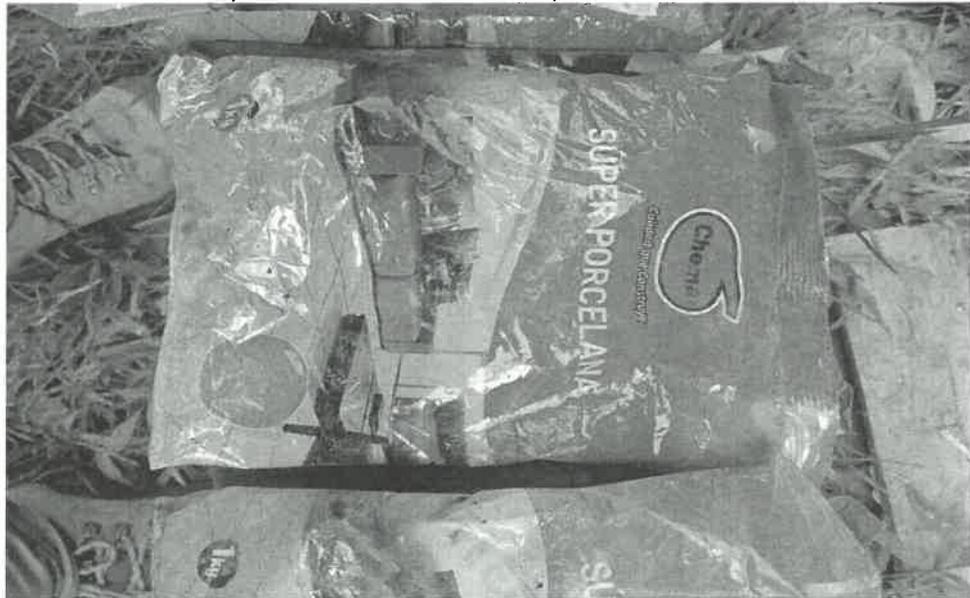
IMAGEN N° 4

Al respecto, de la revisión de la Orden de Compra - Guía de Internamiento n.º 1095 de 8 de setiembre de 2020 (**Apéndice n.º 16**), se determinó que la entidad adquirió 65 unidades fragua, tipo polvo para piso, pared, de 1 kg, al precio S/ 7.67 cada uno, respecto de lo cual el residente de obra permitió que las 63 unidades de fragua se deterioren por no custodiarlos de la forma más adecuada, causando con ello un perjuicio económico a la entidad por un total de S/483.21.

PEGAMENTO Y FRAGUA CERAMICO DETERIORADO, LOS MISMOS QUE SE ENCUENTRAN DEBAJO DE LAS INSTALACIONES DE LA INSTITUCION EDUCATIVA PRIMARIA DE LA COMUNIDAD NATIVA DE CAMANÁ, APROXIMADAMENTE A UNOS 50 METROS DE LA ACTIVIDAD "MANTENIMIENTO DEL PUESTO DE SALUD DE CAMANÁ, DISTRITO DE MEGANTONI, LA CONVENCION - CUSCO".

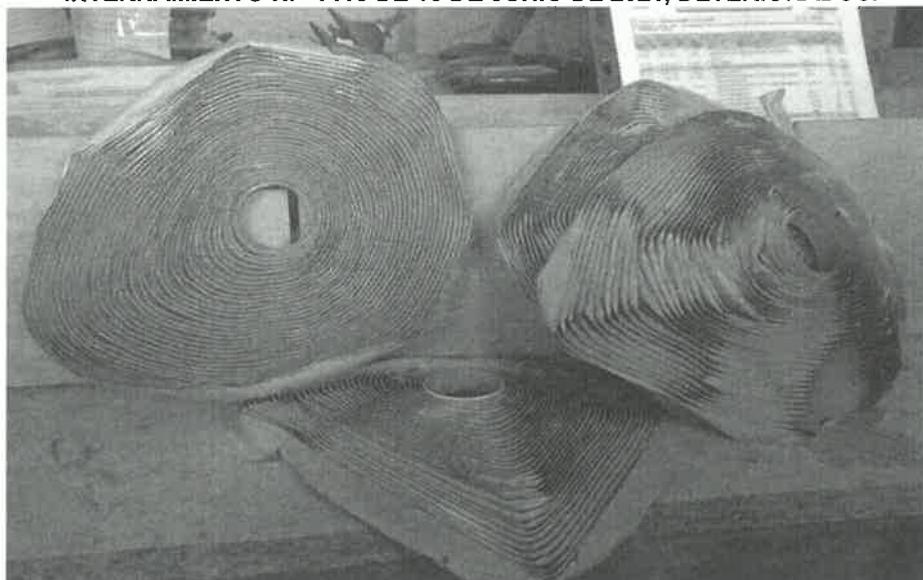
Al respecto, el Ing. Miguel Alejandro Jara Oré, Especialista de la comisión de Control, durante la visita al almacén de paso de la Comunidad Nativa de Kiriguete, evidenció la existencia de 15 rollos de cinta butil deteriorados valorizados en S/675,00, conforme también se describe en el Informe n.° 0216-2023-NRF-AAC-UASA-MDM/LC de 29 de marzo de 2023 (Apéndice n.° 18), emitido por la jefa del Área de Almacén Central de la Municipalidad Distrital de Megantoni.

IMAGEN N° 5
CINTA BUTIL ADQUIRIDOS MEDIANTE DE LA ORDEN DE COMPRA – GUÍA DE
INTERNAMIENTO N.° 1415 DE 18 DE JUNIO DE 2021, DETERIORADOS.

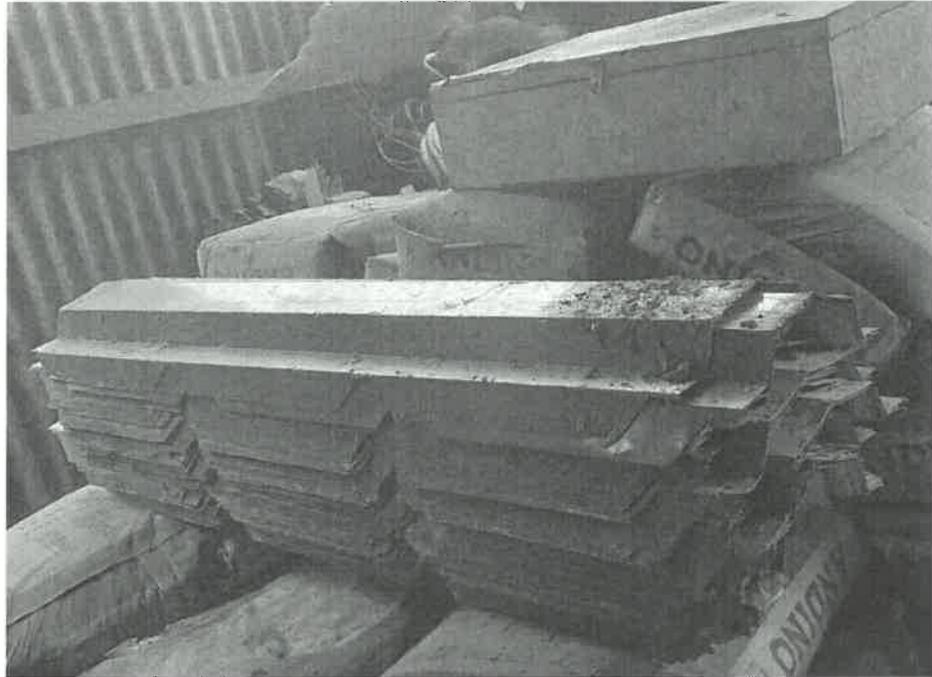
Al respecto, el Ing. Miguel Alejandro Jara Oré, Especialista de la Comisión de Control, durante la visita al almacén de paso de la Comunidad Nativa de Kirigueti, evidenció la existencia de 50 unidades de cumbrera TAT 1060 LONG.1.060MM deteriorados (oxidados) valorizados en S/1 650,00, conforme también se describe en el Informe n.° 0216-2023-NRF-AAC-UASA-MDM/LC de 29 de marzo de 2023 (**Apéndice n.° 18**), emitido por la jefa del Área de Almacén Central de la Municipalidad Distrital de Megantoni.

IMAGEN N° 6
CUMBRERA TAT 1060 LONG.1.060MM ADQUIRIDOS MEDIANTE DE LA ORDEN DE COMPRA – GUÍA DE INTERNAMIENTO N.° 1415 DE 18 DE JUNIO DE 2021, DETERIORADOS.

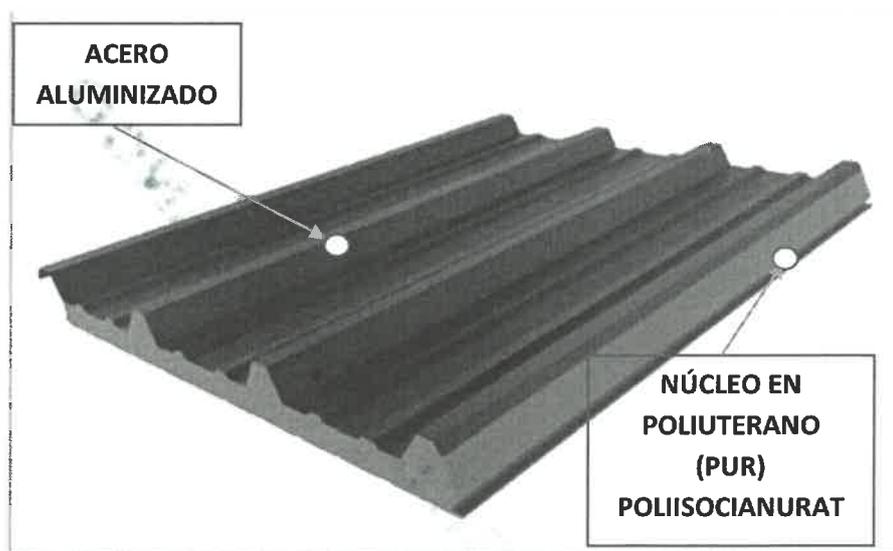
- El acero aluminizado, que es parte del panel termo-aislante, sirve a cubrir el exterior de los techos y núcleo de espuma rígida de poliuretano o (pur) poliisocianurato (sirve para proteger el ambiente del calor y frío), se encuentra en proceso de oxidación, con los bordes doblados, asimismo, se están desprendiendo del núcleo de poliuretano o (pur) poliisocianurato, lo cual hace que estos bienes no cumplan con el objetivo para el cual han sido adquiridos.

IMAGEN N° 7
IMAGEN ILUSTRATIVO DEL PANEL TERMO-AISLANTE

- Asimismo, el núcleo de espuma rígida de Poliuretano (PUR) o Poliisocianurato (PIR), el mismo que sirve para proteger el ambiente (posta de salud) del calor y frío, se encuentran en proceso de descomposición, puesto que este material se encuentra con hongos, con rajaduras, asimismo, en su mayoría se están desprendiendo del acero aluminizado, todo ello debido a que estos bienes desde su recepción han sido apilados en la intemperie y expuestos a la humedad del medio ambiente, lluvias, sol inclementes, lo cual hace que este material no cumpla con la función para el cual ha sido adquirido.

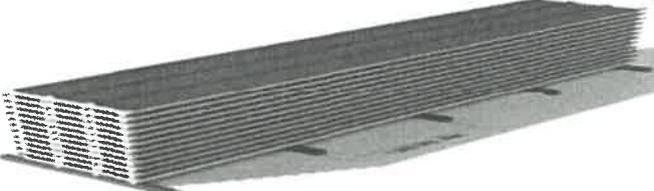
Deben almacenarse en un lugar, nivelado, seco, limpio, bajo techo y no a la intemperie. En caso de almacenar en exteriores los paneles deben estar protegidos por un material impermeable como lona o plásticos. Colocar sobre tacos de manera recubiertos de poliestireno o de poliestireno cada 1.50 mts.

SI apilar sobre superficie plana o compacta.

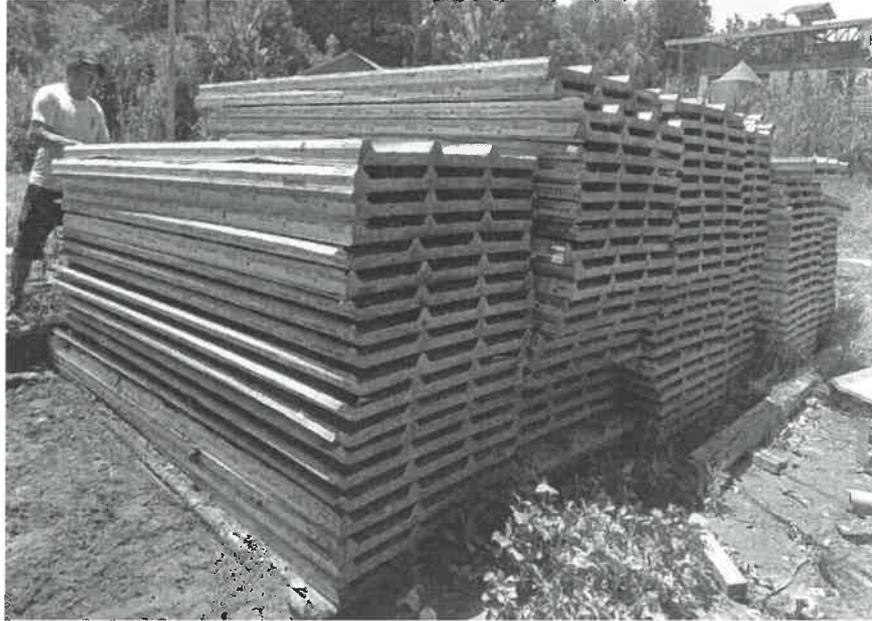
Al respecto, el Ing. Miguel Alejandro Jara Oré, Especialista de la comisión de Control, durante la visita al almacén de paso de la Comunidad Nativa de Kirigueti, evidenció que todos los materiales detallados en el cuadro anterior, valorizados en S/82 080,00, se encuentran deteriorados, puesto que:

IMAGEN N° 9
PANELES TERMO - AISLANTES DE LA ORDEN DE COMPRA – GUÍA DE INTERNAMIENTO N.º 1415 DE 18 DE JUNIO DE 2021, DETERIORADOS, EXPUESTOS A LA INTEMPERIE.

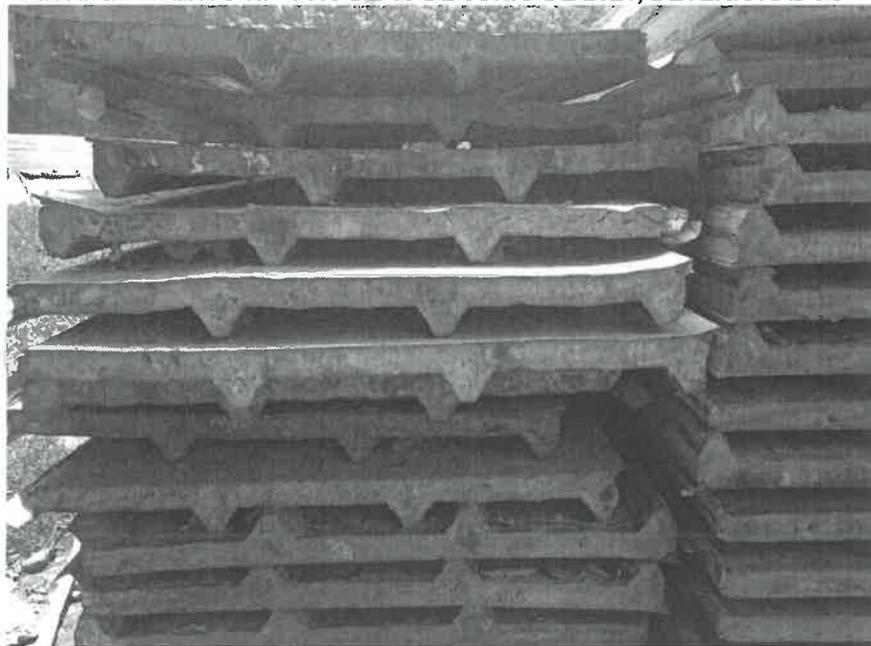
IMAGEN N° 10
PANELES TERMO - AISLANTES DE LA ORDEN DE COMPRA – GUÍA DE INTERNAMIENTO N.º 1415 DE 18 DE JUNIO DE 2021, DETERIORADOS.

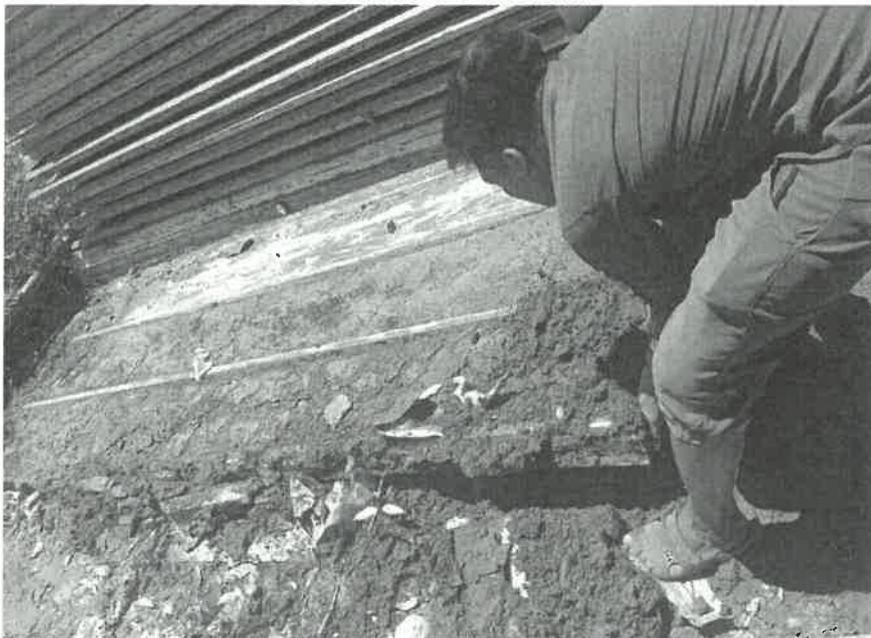
IMAGEN N° 11
PANELES TERMO - AISLANTES DE LA ORDEN DE COMPRA – GUÍA DE
INTERNAMIENTO N.º 1415 DE 18 DE JUNIO DE 2021, DETERIORADOS,
CUBIERTOS POR ARENA.

Los paneles enviados se muestran bastante deteriorados, al no haber sido cubiertos durante el almacenaje se han expuesto directamente a la humedad y posiblemente se encuentren oxidados, no recomendamos su uso.
