INFORME DE AUDITORÍA N° 15819-2023-CG/GRJU-AC

**AUDITORÍA DE CUMPLIMIENTO
GOBIERNO REGIONAL DE JUNÍN
PROVINCIA DE HUANCAYO-JUNÍN**

**AL PROCESO DE CONTRATACIÓN, EJECUCIÓN
CONTRACTUAL Y DEFENSA JURÍDICA EN EL PROCESO
ARBITRAL RELACIONADO CON LA AMPLIACIÓN DE PLAZO
N° 08 DE LA OBRA: “CONSTRUCCIÓN DE TROCHA
CARROZABLE ULCUMAYO - SAN RAMÓN, TRAMO III
HUANCHUYRU NUEVA ITALIA - DISTRITO DE ULCUMAYO Y
SAN RAMÓN”**

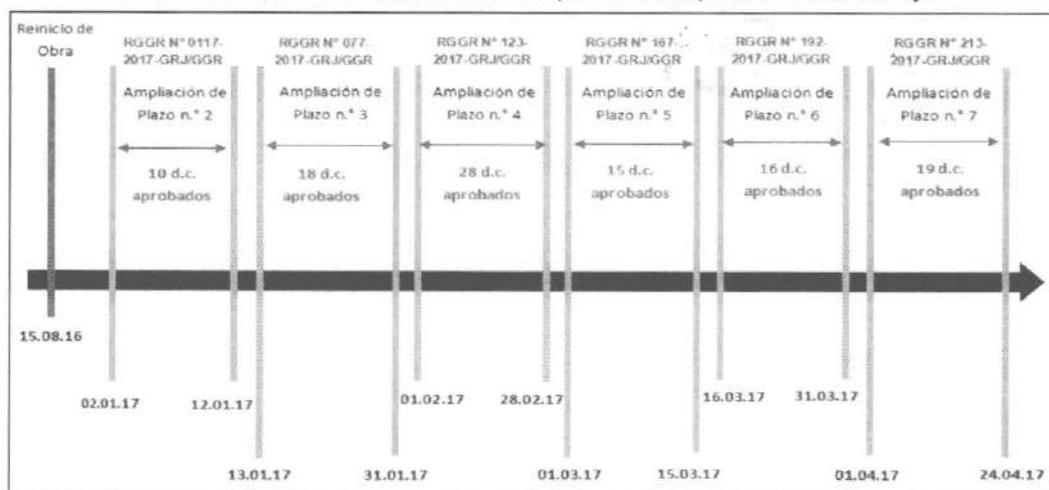
Imagen n.º 8
Detalle de los periodos afectados en las ampliaciones de plazo n.ºs 2, 3, 4, 5, 6 y 7

Fuente: Expedientes de ampliaciones de plazo n.ºs 2,3,4,5,6 y 7 remitidos por la Entidad (apéndice n.º 174).
Elaborado por: Comisión auditora.

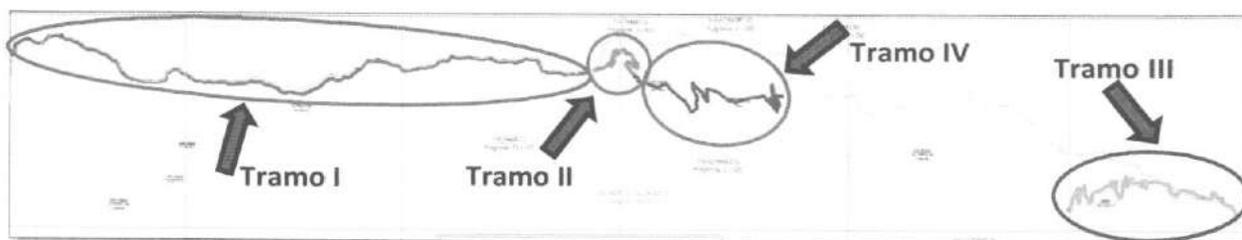
Imagen n.° 10
Tramos identificados en el levantamiento topográfico

Los tramos identificados en el informe topográfico (apéndice n.° 298) elaborado por la empresa Perú Infinito SAC y los 69,00m adicionales, se indican a continuación:

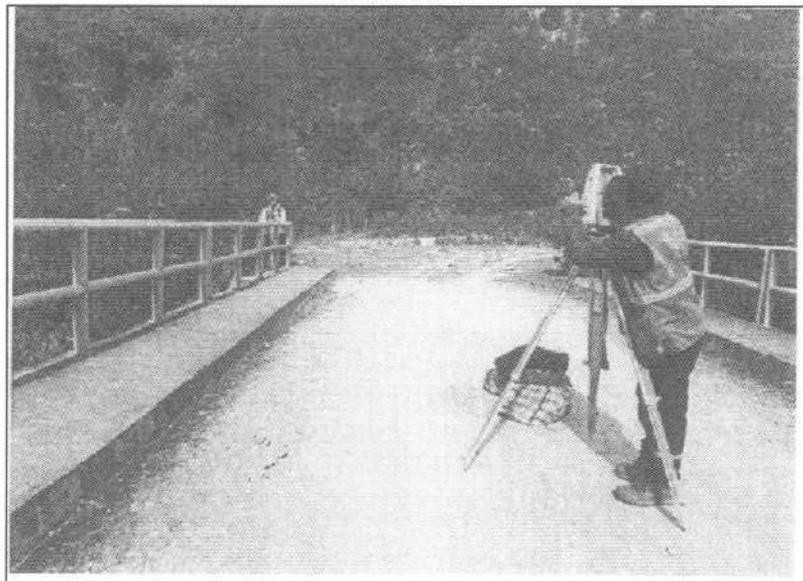
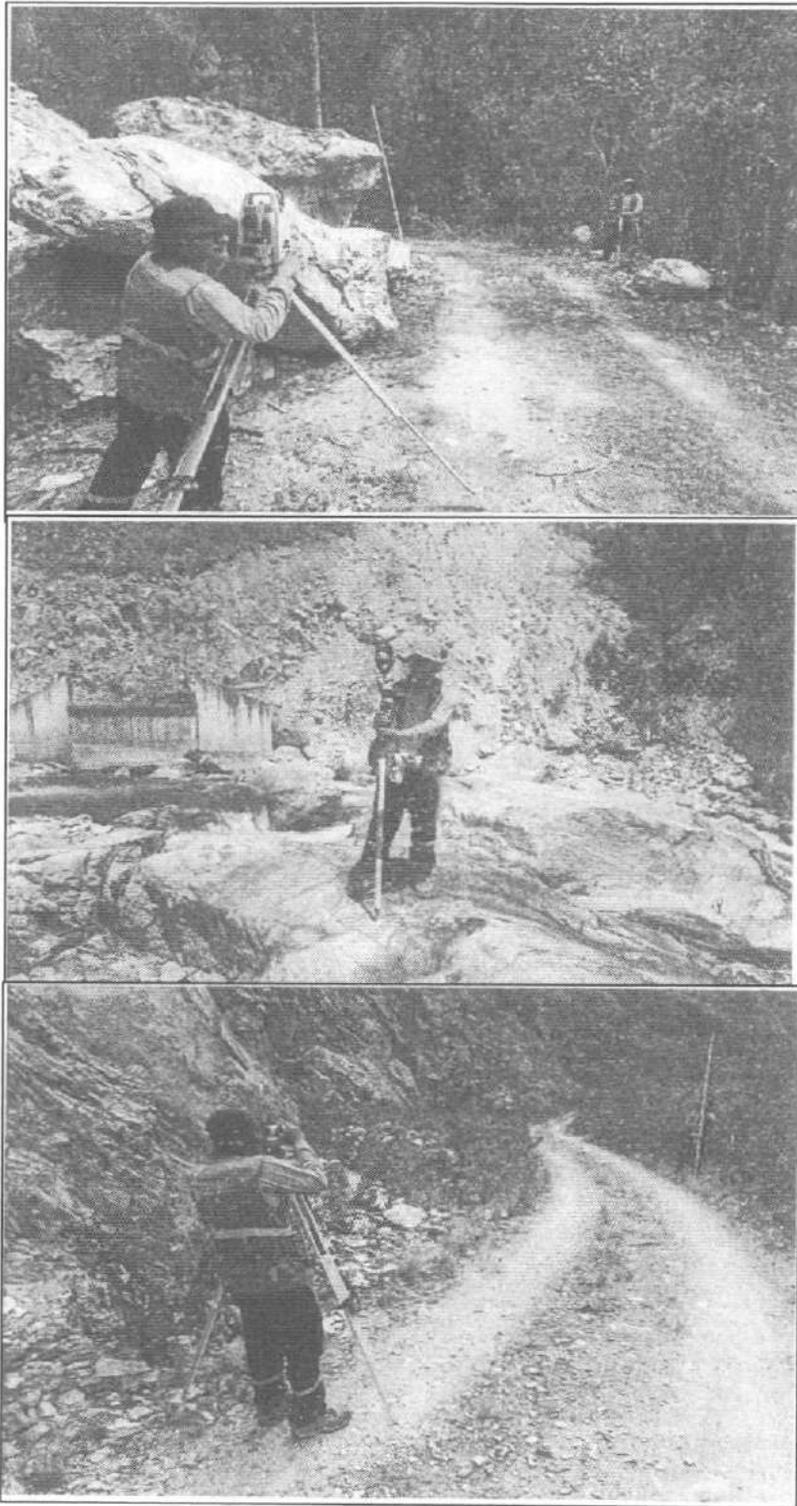
Imágenes n.ºs 11, 12, 13 y 14
Estado de la vía Tramo I, progresiva km 0+000 al km 8+327

Iniciando del Km 8+327 hasta el Km 15+371, no es transitable para vehículos ya que la vía se encuentra interrumpida por derrumbes, pérdida de sección de plataforma a causa de crecida de río, falta desglose de vegetación y por falta de obras de arte (alcantarillas, badenes, puente etc.)" (...).

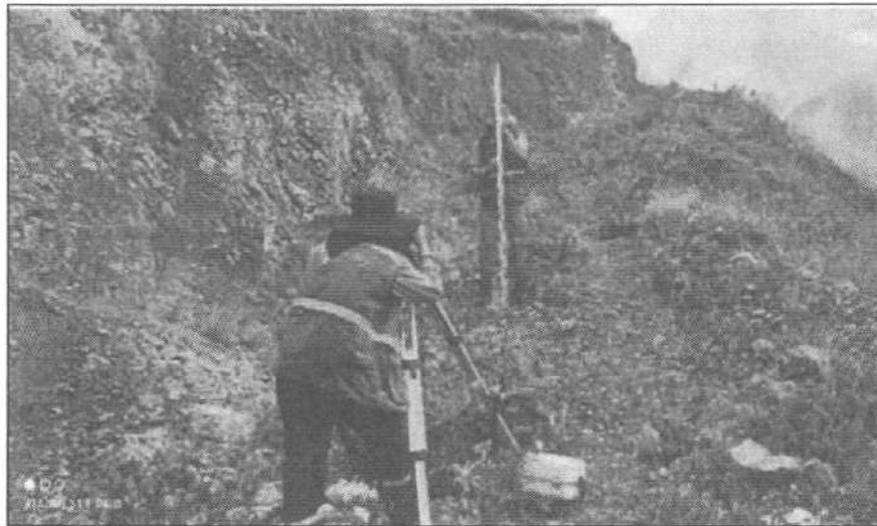
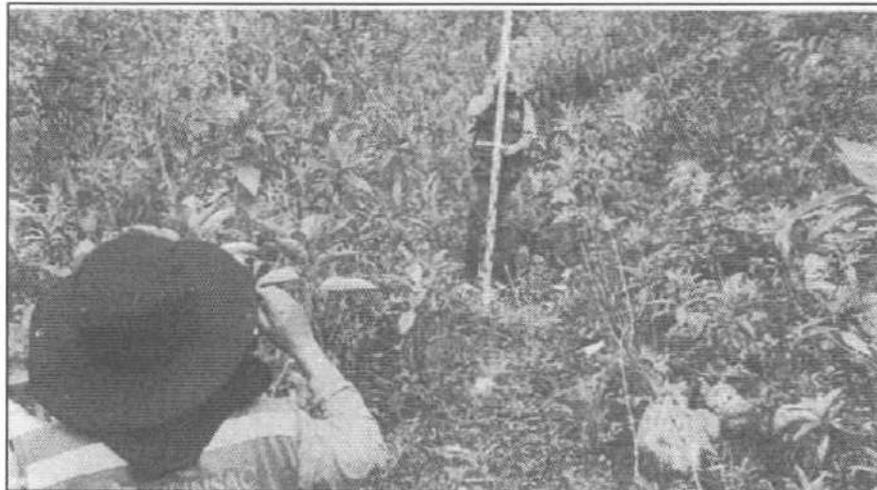
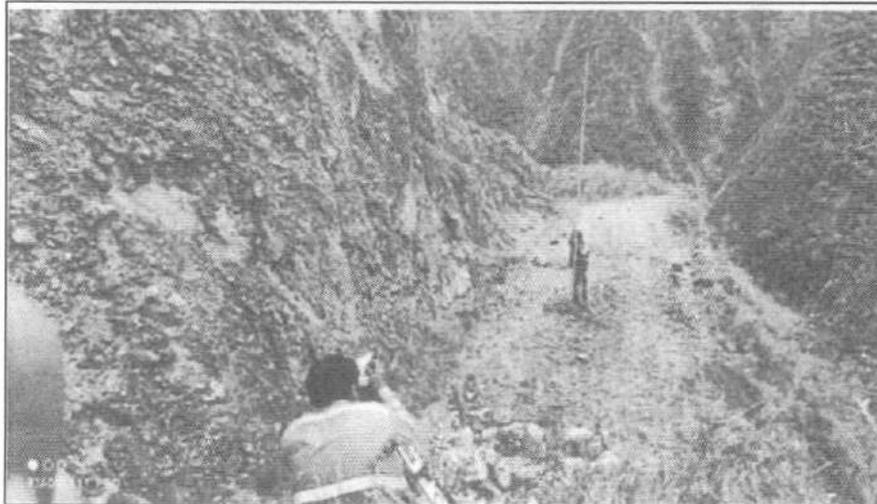
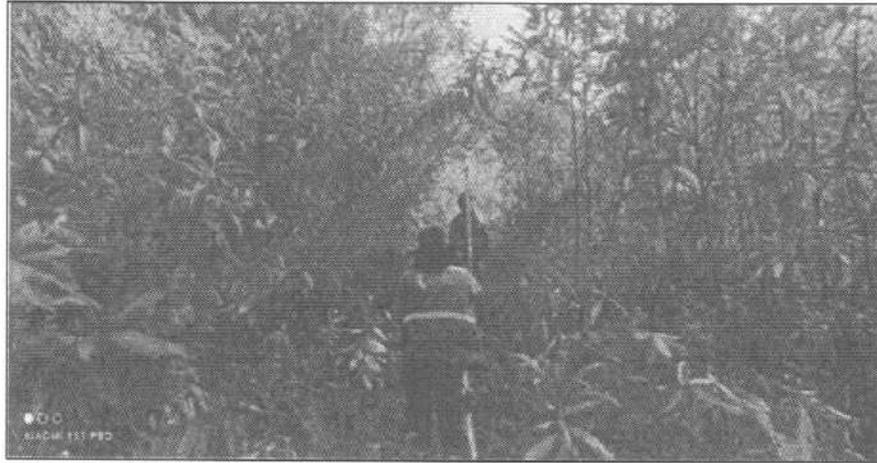
Imágenes n.ºs 18, 19, 20 y 21
Estado de la vía Tramo II del km 0+000 al 3+600

En todo el tramo II desde la progresiva 0+000 hasta la progresiva 3+600 la vía no es transitable para vehículos. Ya que no existe acceso por medio de los tramos I y III, de tal modo convirtiéndole en un tramo intransitable para uso vehicular, las pendientes son muy elevadas e incumplen con las normas técnicas de la geometría de una vía, hay presencia de derrumbes y existe una densa vegetación sobre la plataforma de la vía".

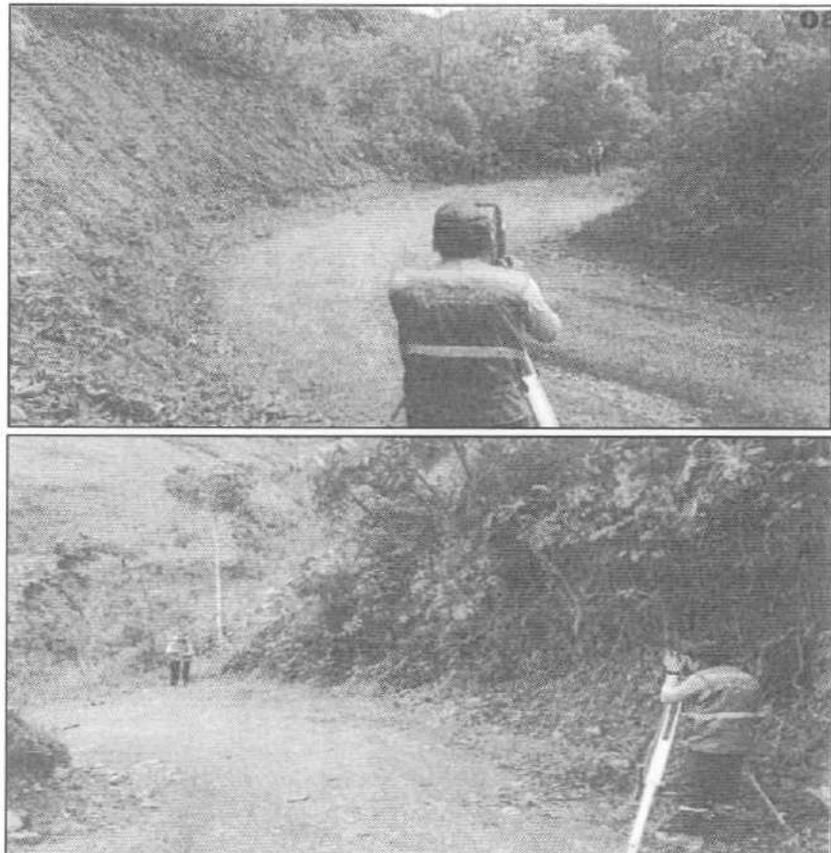
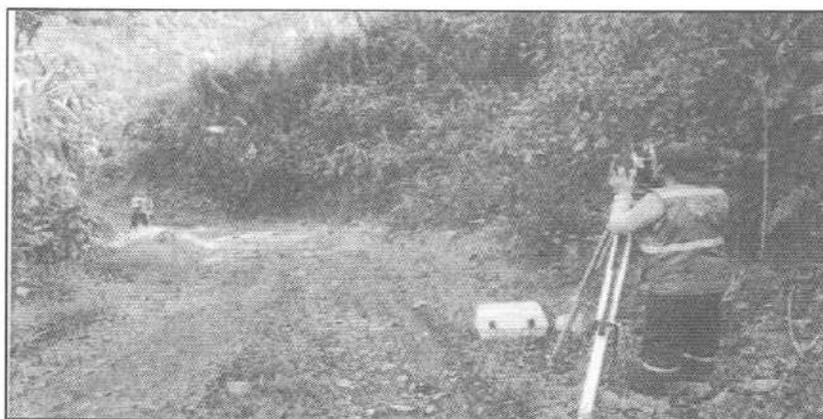
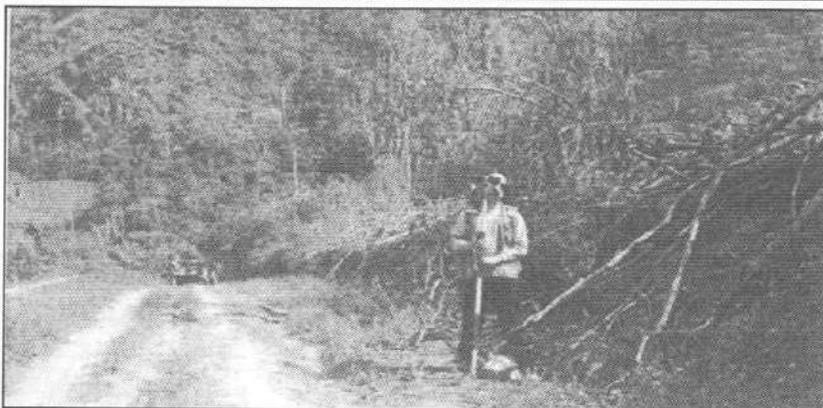
Imágenes n.ºs 22, 23, 24 y 25
Estado de la vía Tramo III del km 0+000 al 8+474

En todo el tramo III desde la progresiva 0+000 hasta la progresiva 8+474 la vía es transitable, pero con ciertas dificultades, (...) además las pendientes son muy elevadas, curvas demasiado cerradas impidiendo el giro rápido de los vehículos de modo que esto, incumplen con las normas técnicas del diseño geométrico de carreteras. (...)"

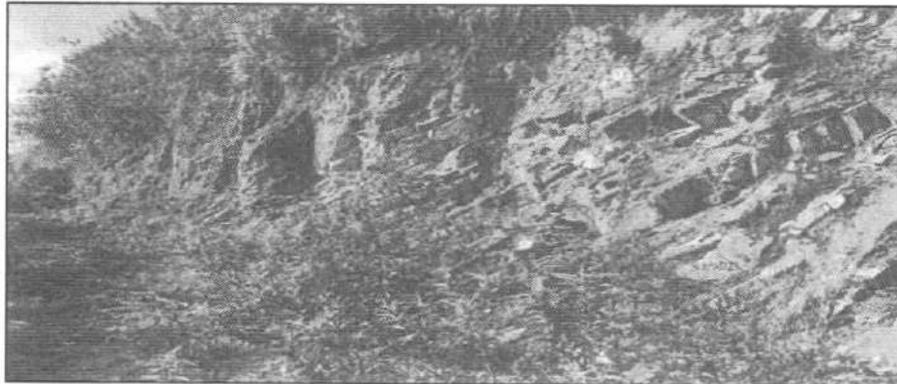
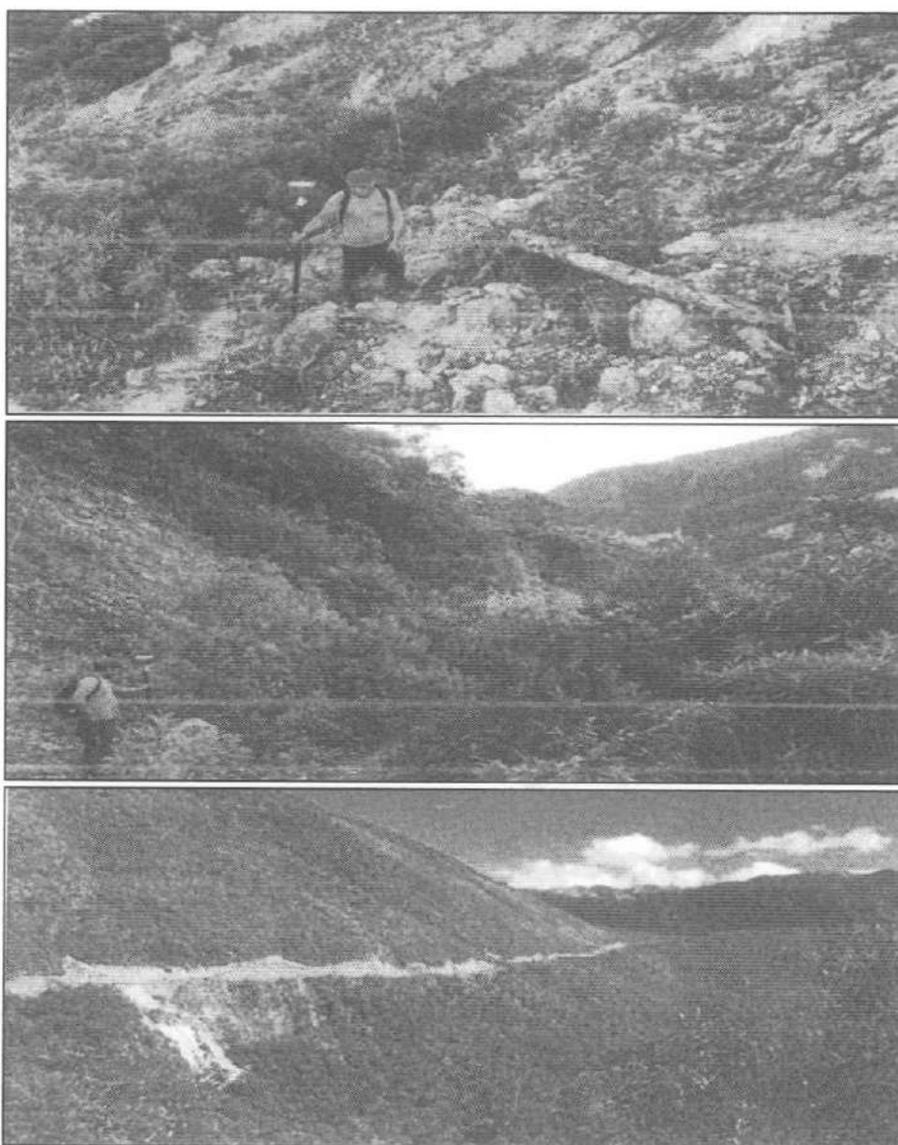
Imágenes n.ºs 26, 27, 28 y 29
Estado de la vía Tramo IV del km 0+000 al 7+790

En todo el tramo IV desde la progresiva 0+000 hasta la progresiva 7+790, se ha evidenciado que la vía no es transitable para vehículos. Ya que no existe acceso por medio de los tramos I, II y III, situación que lo convierte en un tramo intransitable para uso vehicular, las pendientes longitudinales son muy elevadas y en diversos sectores superan la pendiente máxima de 12% e incumplen con las normas técnicas de carreteras referido a la geometría de una vía, hay presencia de derrumbes y existe una densa vegetación sobre la plataforma de la vía".

En ese sentido, igual que el tramo II se considera el tramo IV con proceso constructivo deficiente por exceder la pendiente máxima permitida en diversos sub tramos y no tener conexión con el tramo I ni con el tramo III.

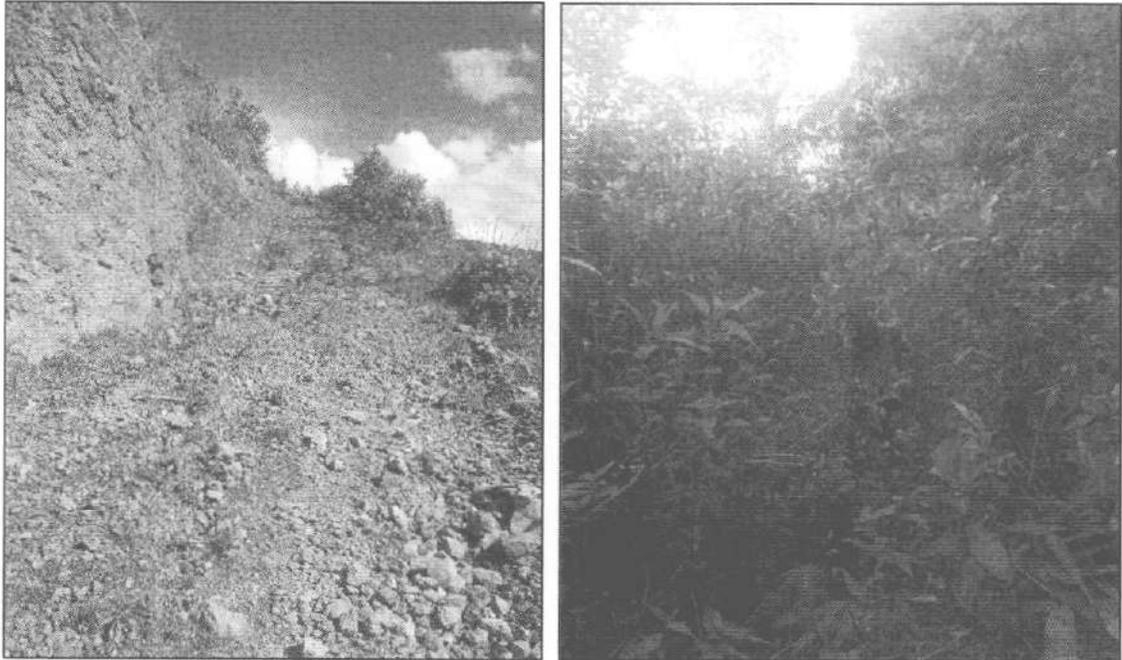
Imágenes n.°s 30 y 31
Estado de la vía Tramo II

En el "Acta de inspección física n.° 01", entre otros aspectos, se dejó constancia en relación al tramo II (3.60 km) donde se ha evidenciado que la trocha no es transitable y no está siendo utilizada debido a que no existe continuidad en su ejecución (falta de conexión entre el tramo I y II) y presenta curvas de vuelta con radios de giro que dificultaría el tránsito vehicular, en la construcción se excedió la pendiente máxima permitida de 12%, la trocha se encuentra en mal estado por la presencia de derrumbes, piedras grandes y existe vegetación en la calzada de la vía; conllevando a que el tramo no sea de utilidad por no cumplir las características del diseño geométrico de carreteras y se encuentra intransitable y abandonado.

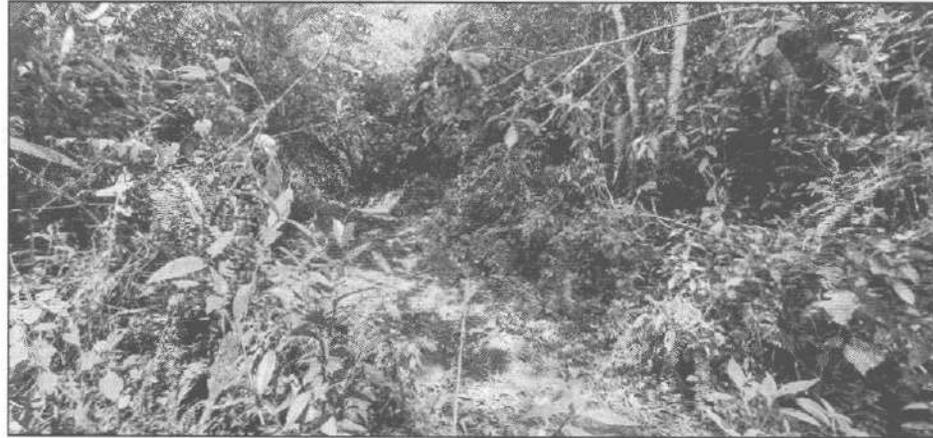
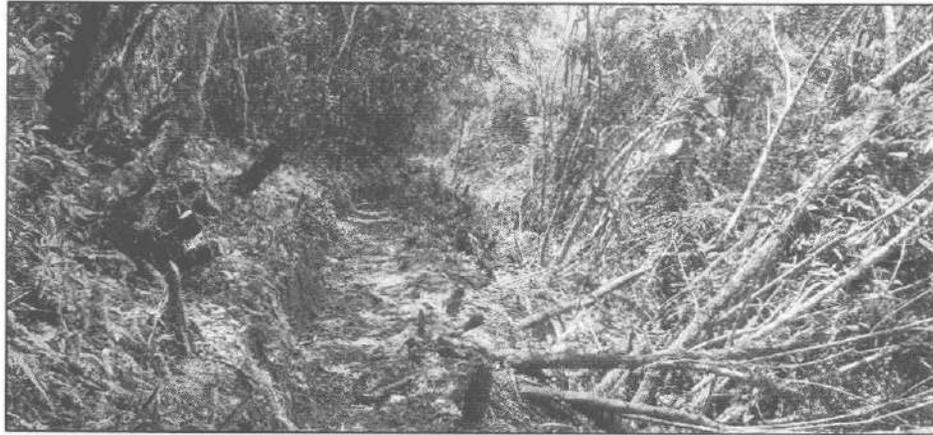
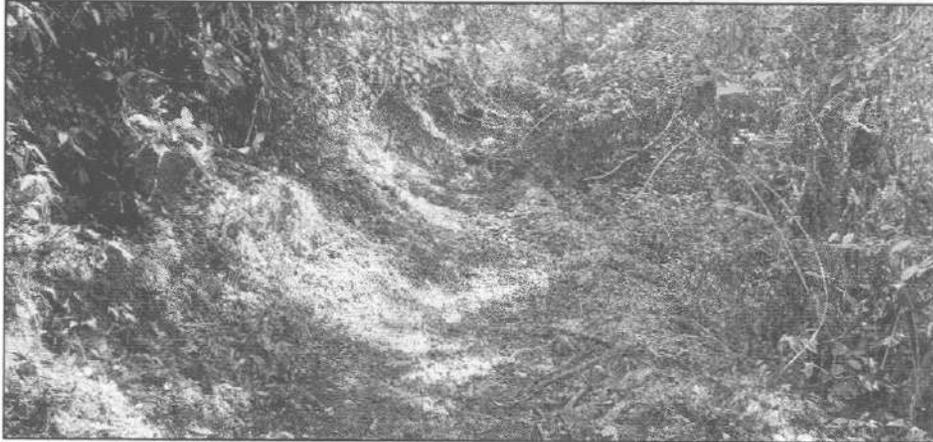
Imágenes n.ºs 32, 33 y 34
Estado de la vía Sector 2 sin intervención de aproximadamente 20,851.68m

Asimismo, se dejó constancia que, el Sector 2 (ubicado en la continuación del tramo IV hasta el tramo III), que comprende el caserío de Higos, antes de llegar a la Quebrada de Mesapata el recorrido es solo por camino de herradura atravesando los caseríos de Pumamarca y San Lorenzo de Ninabamba hasta llegar al centro poblado de Huasquián, donde no se evidenció la ejecución de trocha carrozable, solo existe hitos que correspondería al trazo que se realizó de la carretera en la etapa de elaboración del expediente técnico.

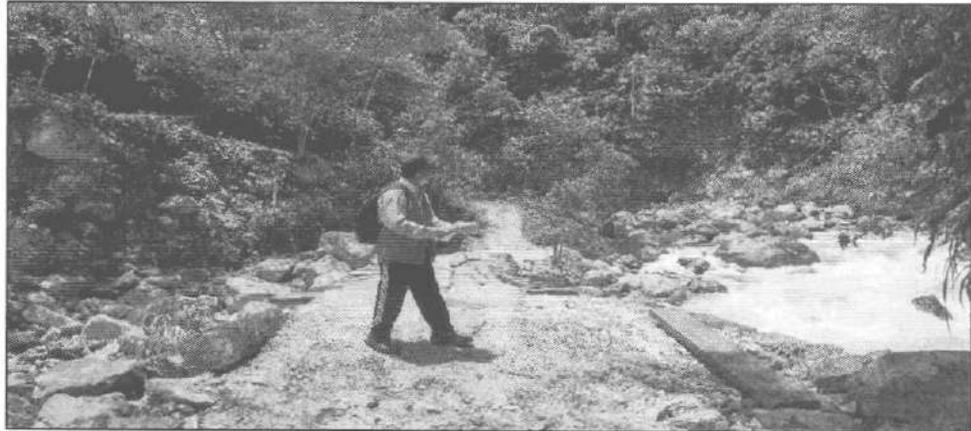
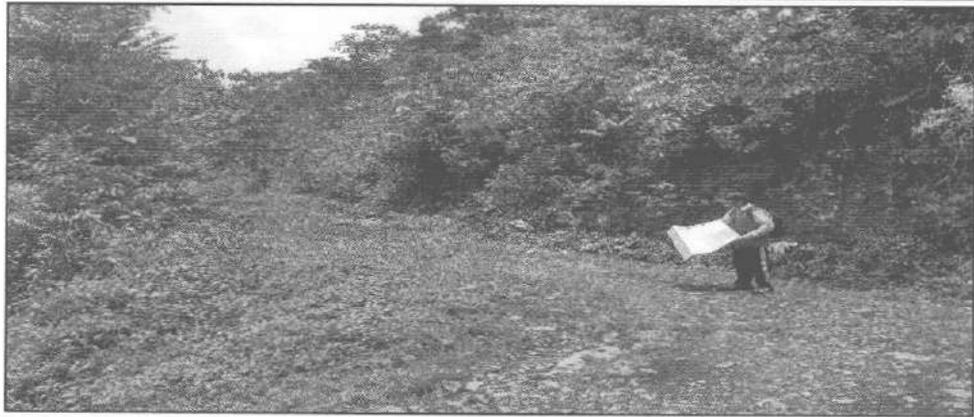
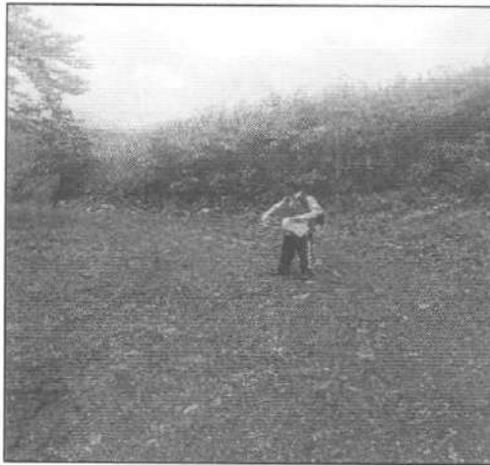
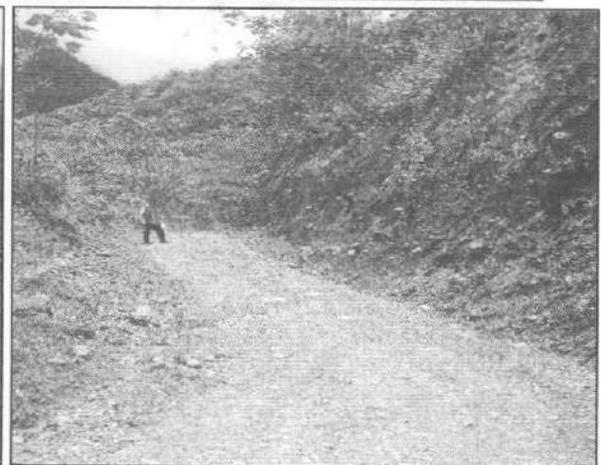
Imágenes n.ºs 35, 36, 37 y 38
Estado de la vía Tramo III

De igual manera, para el tramo III (8.474 km) se ha indicado en el recorrido que existen sectores donde se han excedido la pendiente máxima permitida de 12% establecida en el expediente técnico, pero es transitable con restricciones porque la carretera requiere trabajos de mejoramiento y mantenimiento, debido a que los radios de giro en diversas curvas de vuelta no cumplen con los radios mínimos establecidos en la normativa vigente, habiéndose evidenciado que los vehículos ligeros (camioneta) no giran con facilidad en las curvas.

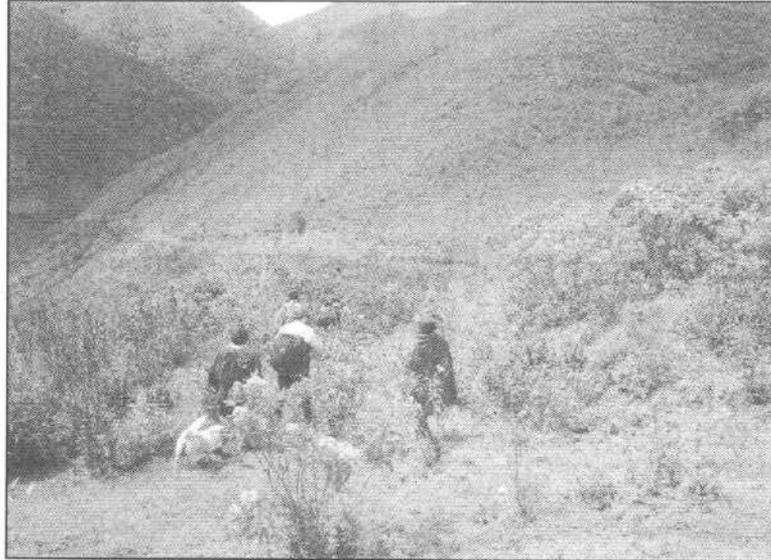
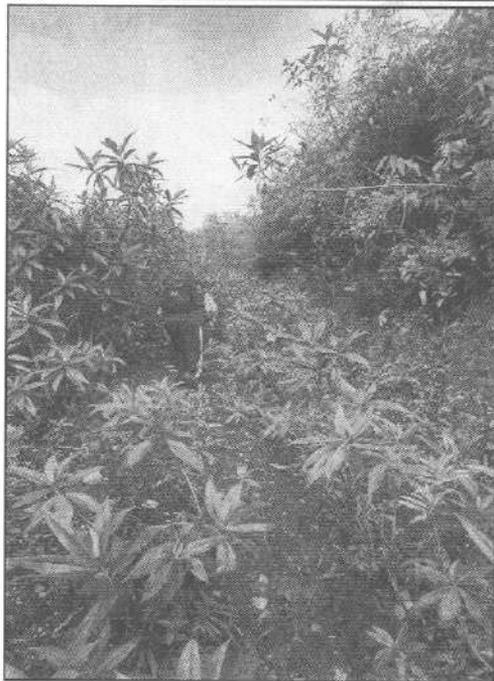
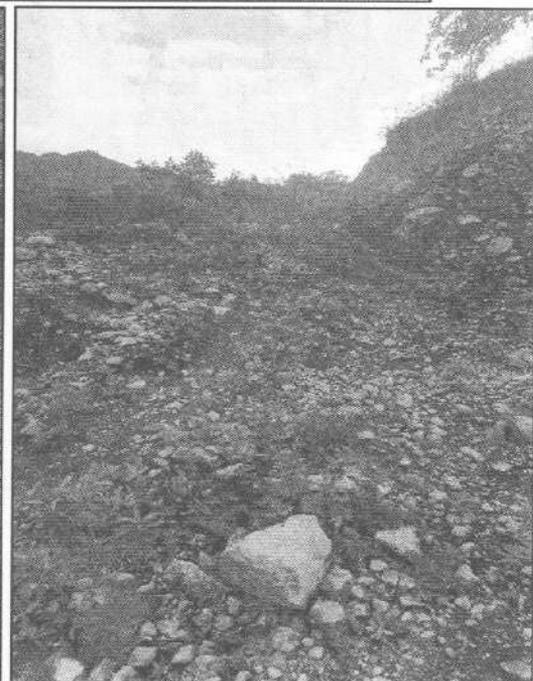
Imágenes n.°s 39, 40 y 41
Estado de la vía Tramo IV

Asimismo, se evidenció trabajos de movimiento de tierras en el tramo IV y en el recorrido la trocha atraviesa los poblados del caserío de San Francisco de Choras y el caserío de Dos de Mayo – Higos; es así que, en el recorrido se ha evidenciado vegetación (arbustos) en la trocha y en los caseríos señalados el relieve del terreno es llano donde no se advierte intervención en el movimiento de tierras; además, en diversos sectores la trocha presenta derrumbes y piedras, habiéndose evidenciado que la trocha desde su ejecución estuvo intransitable debido a que no

existe conexión de la trocha entre el tramo I y el tramo II y su continuación que es el tramo IV, y tampoco existe conexión de este último con el tramo III.
