INFORME DE ACCIÓN DE OFICIO POSTERIOR
N° 29274-2023-CG/GRAP-AOP

ACCIÓN DE OFICIO POSTERIOR
MUNICIPALIDAD DISTRITAL DE COYLLURQUI
COYLLURQUI, COTABAMBAS, APURÍMAC

**"INCUMPLIMIENTO EN LA EJECUCIÓN DE LA OBRA:
INSTALACIÓN DEL SERVICIO DE AGUA PARA RIEGO EN LAS
COMUNIDADES DE CHISCAHUAYLLA Y CHUYLLULLO,
DISTRITO DE COYLLURQUI - COTABAMBAS - APURÍMAC"**

ABANCAY, 14 DE DICIEMBRE DE 2023

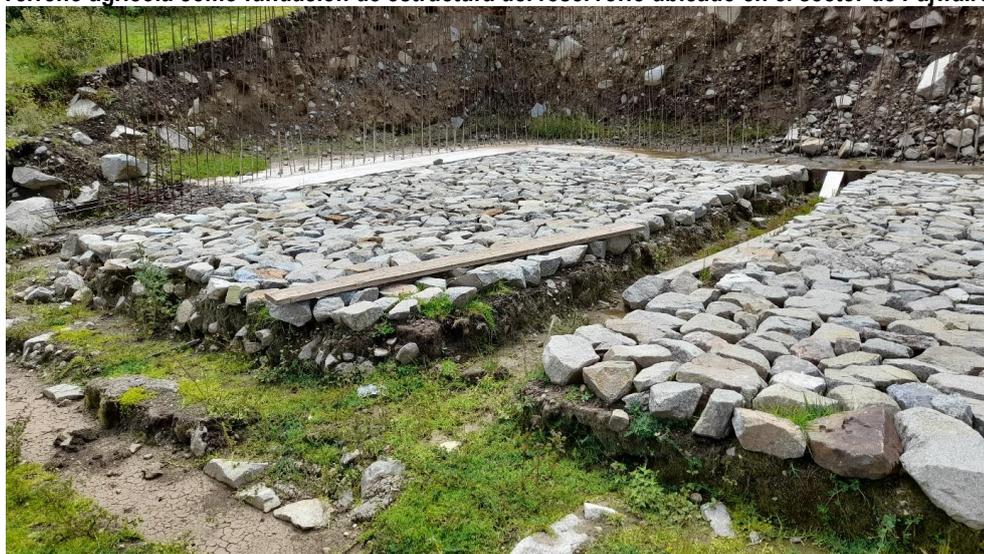
Imagen n.º 1

- (...)
- *Se verificó que la construcción de la estructura se encuentra abandonada.*
- *En la parte central de la planta del reservorio, se verificó la existencia de una cama de piedra mediana de espesor e=20cm extendida sobre terreno agrícola no compactado (tierra orgánica).*

- *En la parte central de la planta del reservorio, se verificó la existencia de una cama de piedra mediana de espesor e=20cm extendida sobre terreno agrícola no compactado (tierra orgánica).*

Terreno agrícola como fundación de estructura del reservorio ubicado en el sector de Pajwairo.

De todo lo expuesto, se advierte que la obra se encuentra en abandono en los reservorios de los sectores de Pajwairo, Chuyllullu, Huancanapata y K'uichi; así también, se evidenció construcciones de estructuras de concreto sobre suelo orgánico, fisuras en las estructuras de concreto, acero expuesto a la intemperie con corrosión y junta sin su sellado respectivo; pese a ello la obra se mantiene paralizada por parte de la entidad. Dicha situación afecta la calidad y vida útil de la obra.

No se cimienta sobre los siguientes tipos de materiales: turba, suelo orgánico, tierra vegetal, relleno de desmonte o rellenos sanitario o industrial, ni Rellenos No Controlados. Estos materiales no permitidos tienen que ser removidos en la totalidad del terreno, antes de ejecutar cualquier tipo de obra en el terreno y ser reemplazados con materiales que cumplan lo indicado en el numeral 25.4.

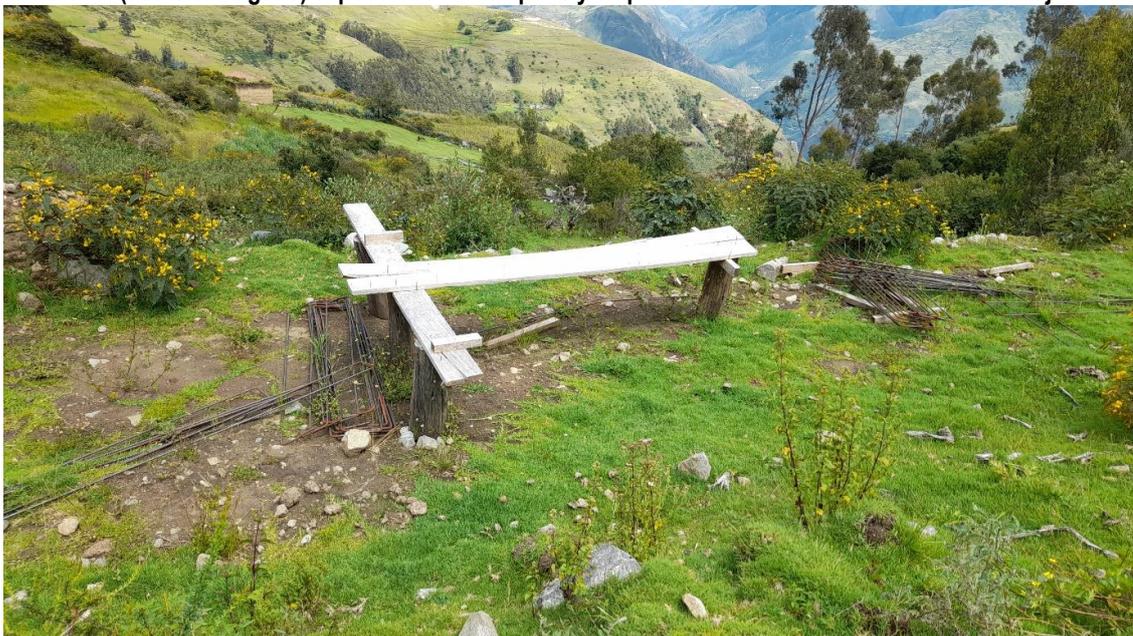
Imagen n.º 2

- (...)
- *No se verifica concreto colocado en el cuerpo del muro de concreto del reservorio, quedando expuesto el acero de refuerzo del mismo.*

Material (acero corrugado) expuesto a la intemperie y en proceso de oxidación en el sector de Pajwairo.

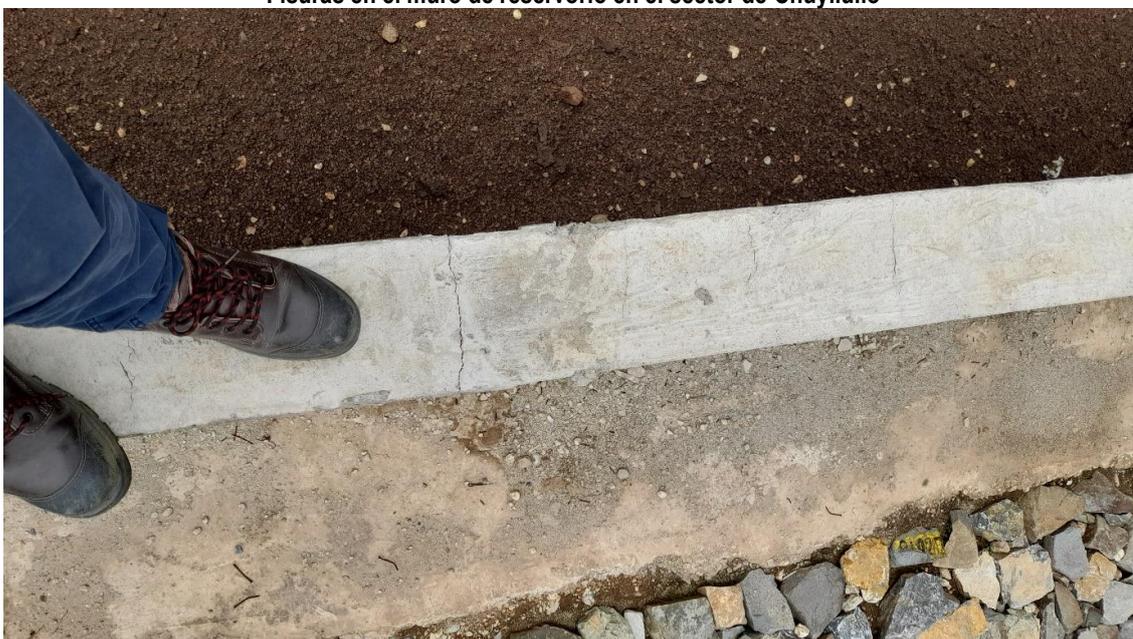
Imagen n.º 3

- *Se verifica una viga de concreto (de aproximadamente 35x40cm) entre la caja de concreto armado y la estructura del reservorio. En este elemento, se verifica una fisura longitudinal en la parte superior de la viga.*

- (...)
- *Se verifican en los muros de concreto del reservorio, evidencia de resanes que reflejan la intervención en cangrejeras que se generaron por una deficiente colocación del concreto durante el vaciado.*

Fisuras en el muro de reservorio en el sector de Chuyllullo

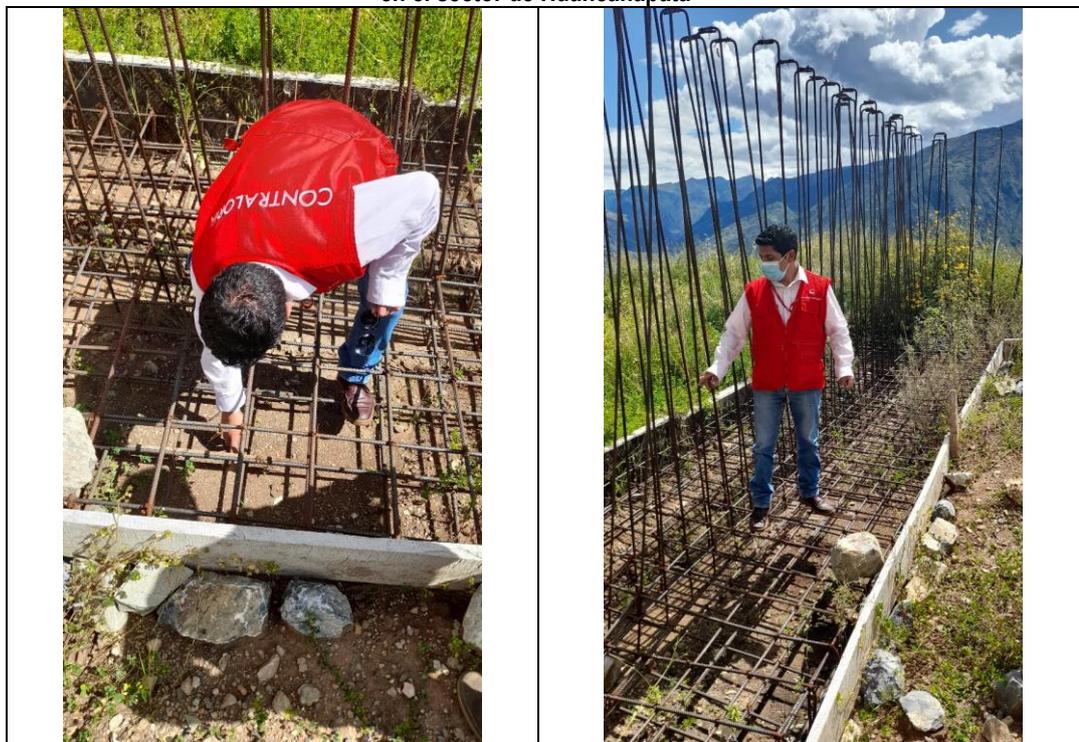
- *Se verificó que la construcción de la estructura del reservorio se encuentra abandonada.*
- *Se verificó la estructura del reservorio, constituida por la construcción concluida de muros de concreto armado en dos de los cuatro lados del reservorio, asimismo se identifica un tercer muro de concreto armado concluido aproximadamente al 80% de su longitud; quedando el resto de los muros del reservorio inconclusos en la colocación de concreto y con el acero de refuerzo del cuerpo y zapata del muro expuestos a la intemperie y corroídos;*
- *El acero de refuerzo de la zapata del muro del reservorio, está habilitado y en contacto directo con el terreno natural sin compactación; asimismo no se identifica una superficie de solado de concreto.*

Imagen n.º 4 y 5
Refuerzo de base de reservorio sin base de protección (solado) y expuesto a la intemperie con presencia de oxido en el sector de Huancanapata

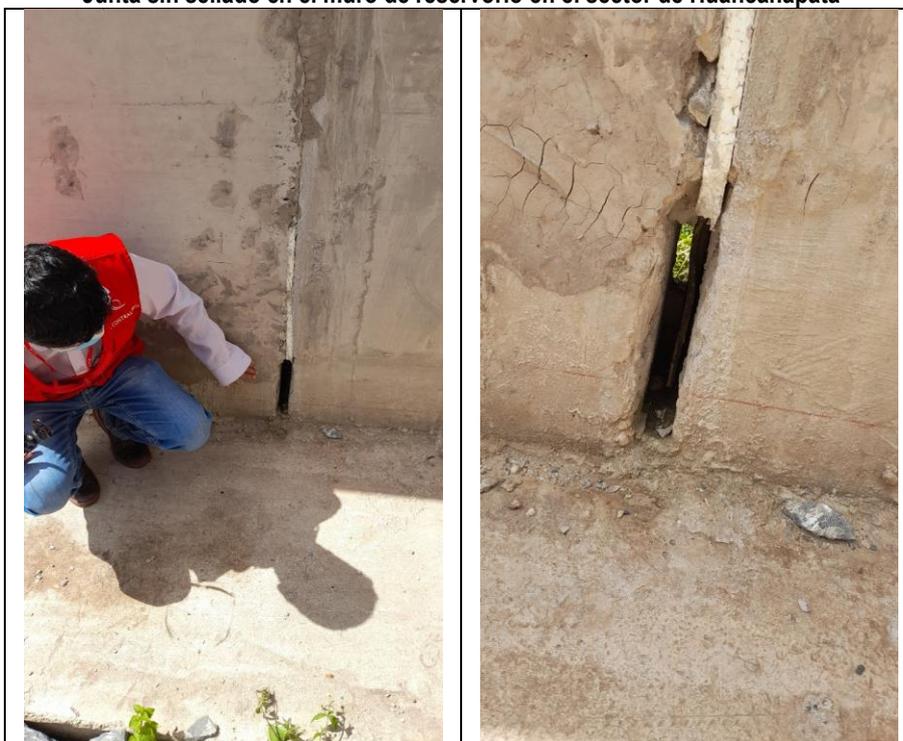
- En el muro de concreto del reservorio de la zona norte, en la parte inferior la zona de junta constructiva se identifica una abertura que traspasa el espesor del muro y que permite visualizar el espacio exterior.

Imagen n.º 6 y 7
Junta sin sellado en el muro de reservorio en el sector de Huancanapata
