**INFORME DE HITO DE CONTROL  
N° 019-2023-OCI/0207-SCC**

**“CONSTRUCCIÓN DE CERCO PERIMÉTRICO, CERCO Y/O  
PORTADA Y AMBIENTE DE SERVICIOS GENERALES;  
ADQUISICIÓN DE EQUIPAMIENTO DE LABORATORIO;  
ADEMÁS DE OTROS ACTIVOS EN EL(LA) EAP INGENIERÍA  
AGRONÓMICA E INGENIERÍA AGROINDUSTRIAL -  
UNHEVAL EN LA LOCALIDAD CAYHUAYNA, DISTRITO DE  
PILCO MARCA, PROVINCIA HUÁNUCO, DEPARTAMENTO  
HUÁNUCO”**

**HITO DE CONTROL N° 3 – EJECUCIÓN Y SUPERVISIÓN DE OBRA**

**PERÍODO DE EVALUACIÓN DEL HITO DE CONTROL:  
DEL 31 DE AGOSTO DE 2023 AL 6 DE SETIEMBRE DE 2023**

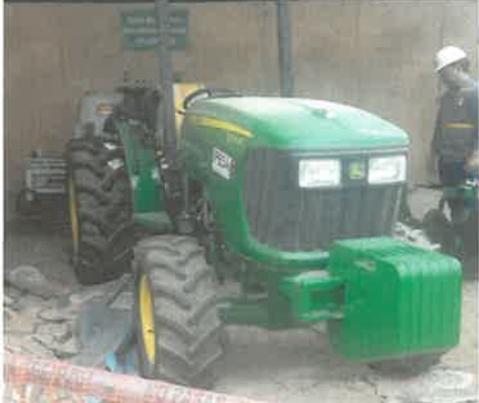
<p>Imagen N° 57: Se constató la maquinaria agrícola tipo frutero (Tractor de 65-75 HP).</p>	<p>Imagen N° 58: También se verificó la maquinaria agrícola. (Tractor de 75 HP)</p>

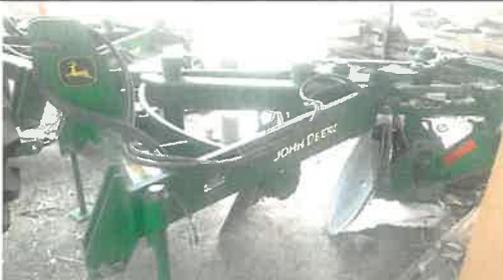
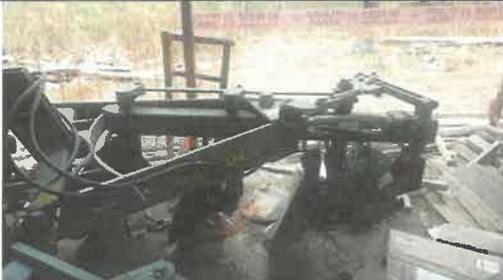
<p>Imagen N° 59: Se verificó en obra el arado de disco (tres discos). El cual funcionará con la maquinaria agrícola tipo frutero.</p>	<p>Imagen N° 60: También se verificó en obra el arado de disco (tres discos). El cual deberá funcionar con la maquinaria agrícola. (Tractor de 75 HP)</p>

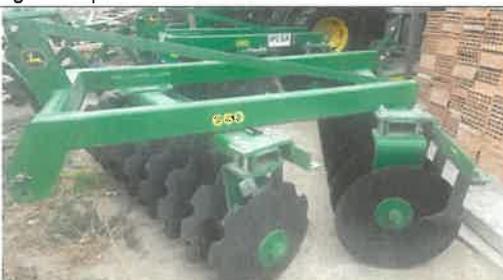
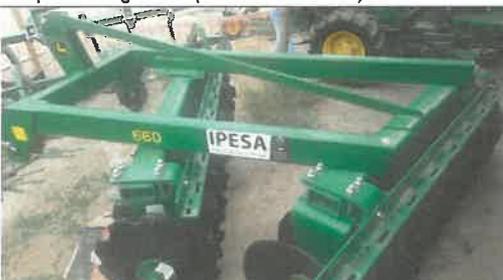
<p>Imagen N° 61: En la vista se observa el accesorio rastra (18 discos). El cual deberá funcionar con la maquinaria agrícola tipo frutero.</p>	<p>Imagen N° 62: En la vista fotográfica se observa el accesorio rastra (18 discos), dicho accesorio deberá funcionar con la maquinaria agrícola. Tractor de 75 HP</p>

**Imagen N° 61:** En la vista se observa el accesorio rastra (18 discos). El cual deberá funcionar con la maquinaria agrícola tipo frutero.

**Imagen N° 62:** En la vista fotográfica se observa el accesorio rastra (18 discos), dicho accesorio deberá funcionar con la maquinaria agrícola. Tractor de 75 HP

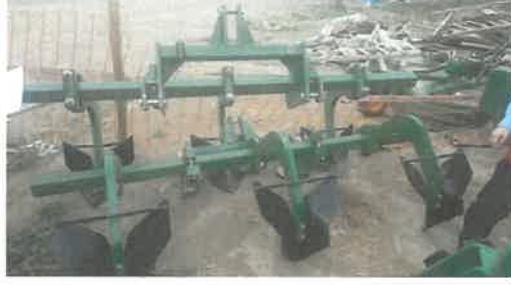
<p>Imagen N° 63: Se verificó las dos (2) unidades del accesorio denominado surcadora (3 brazos). En la vista se pueden observar las 2 unidades.</p>	<p>Imagen N° 64: Se pudo constatar en obra el accesorio denominado desbrozadora de remolque, el cual deberá funcionar con la maquinaria agrícola tipo frutero.</p>

**Imagen N° 63:** Se verificó las dos (2) unidades del accesorio denominado surcadora (3 brazos). En la vista se pueden observar las 2 unidades.

**Imagen N° 64:** Se pudo constatar en obra el accesorio denominado desbrozadora de remolque, el cual deberá funcionar con la maquinaria agrícola tipo frutero.

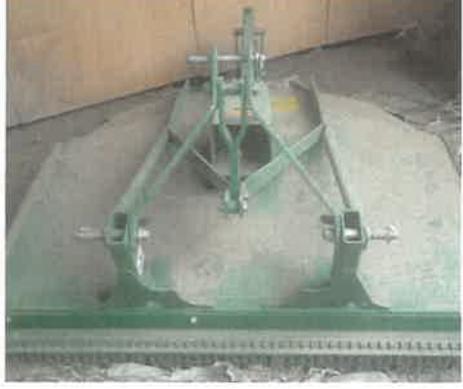
<p>Imagen N° 65: Se pudo constatar también en obra el accesorio denominado desbrozadora de remolque, el cual deberá funcionar con la maquinaria agrícola. Tractor de 75 HP</p>	<p>Imagen N° 66: Se verificó la maquinaria denominada desgranadora de maíz, la cual se encuentra en obra.</p>

**Imagen N° 65:** Se pudo constatar también en obra el accesorio denominado desbrozadora de remolque, el cual deberá funcionar con la maquinaria agrícola. Tractor de 75 HP

**Imagen N° 66:** Se verificó la maquinaria denominada desgranadora de maíz, la cual se encuentra en obra.

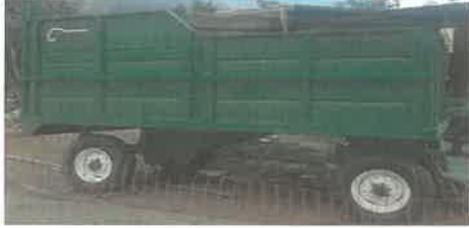
<p>Imagen N° 67: En la vista se observa el accesorio denominado Carreta de remolque agrícola.</p>	<p>Imagen N° 68: Se constata la maquinaria denominada pulverizador suspendido</p>

**Imagen N° 67:** En la vista se observa el accesorio denominado Carreta de remolque agrícola.

**Imagen N° 68:** Se constata la maquinaria denominada pulverizador suspendido

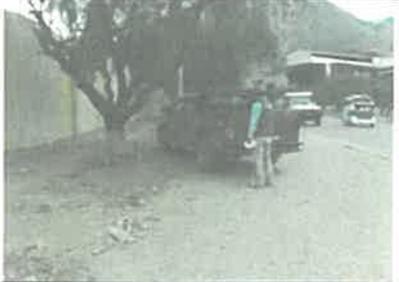
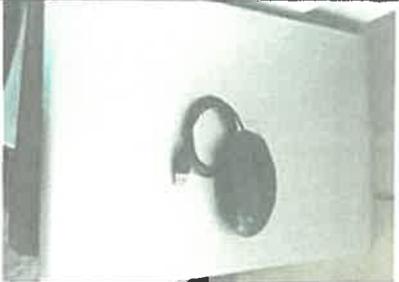
<p>Imagen N° 11: Se observa la Camioneta Pick Up Doble Cabina 4x4.</p>	<p>Imagen N° 12: Vista de una laptop core i7 en la oficina de la supervisión de obra.</p>

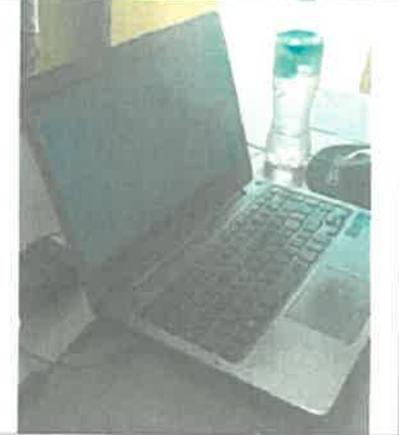
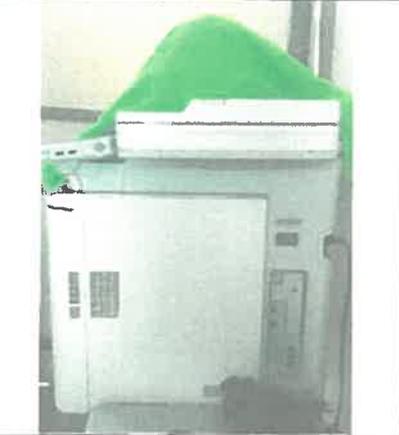
<p>Imagen N° 13: Otra laptop core i7 constatada en la oficina de la supervisión de obra, en total se verificó la presencia de 3 laptops, pero precisando que según Contrato n° 003-2023-UNHEVAL la cantidad son 4 unidades.</p>	<p>Imagen N° 14: Se puede observar una Impresora y fotocopidora multifuncional, pero precisando que según contrato n° 003-2023-UNHEVAL la cantidad son 2 unidades.</p>

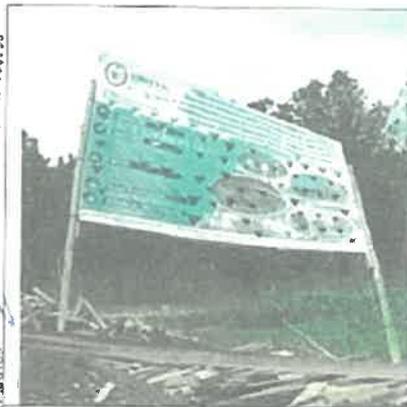
Imagen N° 15: Se observa la existencia del cartel de identificación de obra que se encuentra con una moderada inclinación, propenso a una caída, esta debe ser corregida.

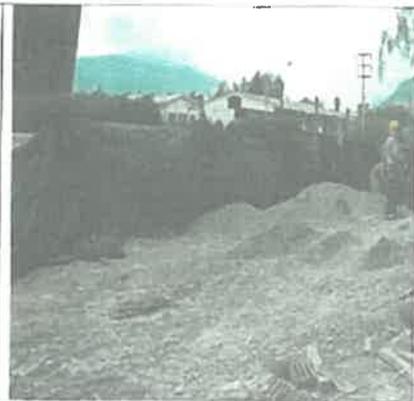
Imagen N° 16: Cerco provisional con parantes verticales de madera con malla arpillera tipo costal colocadas en los accesos a las portadas principales que se encuentran en construcción.

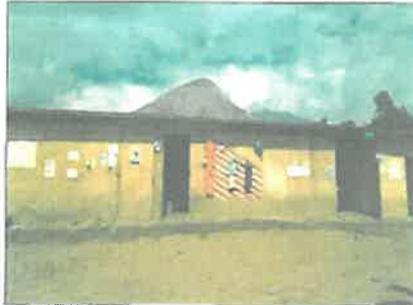
Imagen N° 17: Se pueden ver las instalaciones de los ambientes en obras, tales como almacén, oficina de residencia de obra y supervisión de obra.

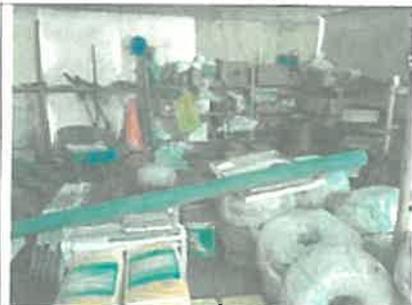
Imagen N° 18: Se muestra el almacén de insumos de la obra, en la cual debe haber un orden, específicamente con las herramientas de trabajo que pueden ocasionar daño.

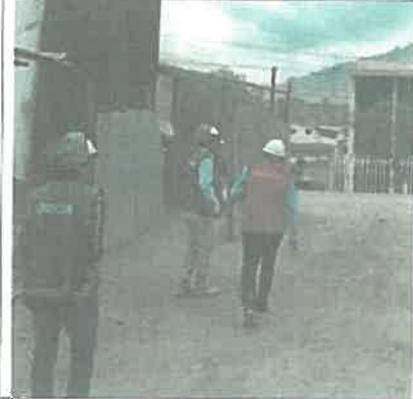
Imagen N° 19: Vista de la caseta de guardiana al ingreso de la obra.

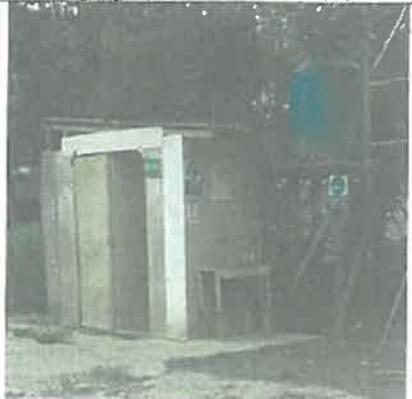
Imagen N° 20: Los servicios higiénicos se encuentran instalados en obra tal y como se puede apreciar en la vista fotográfica.

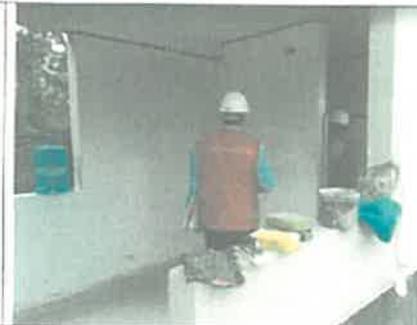
Imagen N° 24: Se muestra el avance de la ejecución de trabajos de la especialidad de arquitectura en la caseta de guardiana de la portada principal de ingreso n° 4.

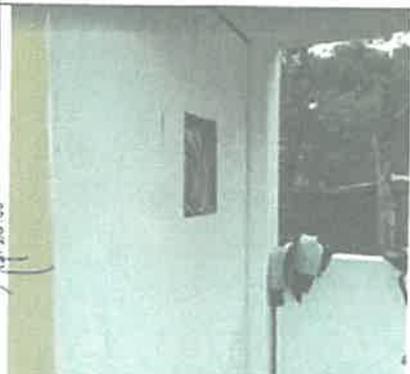
Imagen N° 25: Se muestra la instalación del cableado de conductores que forma parte de las Instalaciones Eléctricas de la caseta de guardiana de la portada de ingreso principal n° 4.

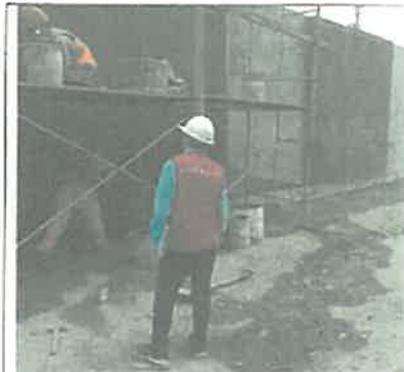
Imagen N° 27: Se puede observar trabajos de tarrajeo en el cerco perimétrico.

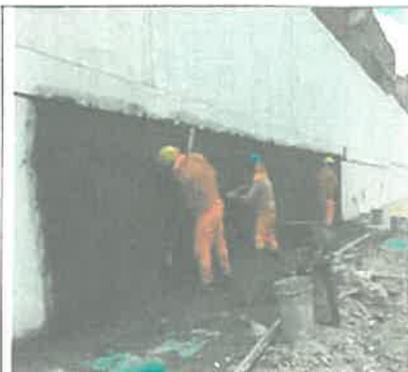
Imagen N° 28: Otra vista de la ejecución de la partida de tarrajeo en paños inferiores del cerco perimétrico.

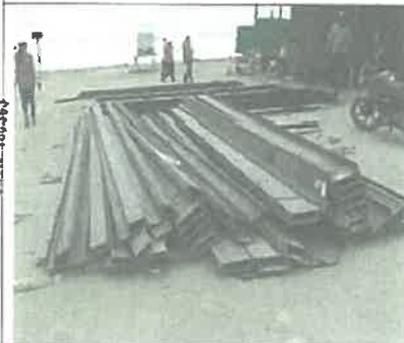
Imagen N° 29: Se observa la habilitación de los perfiles metálicos para la fabricación de los portones de ingreso.

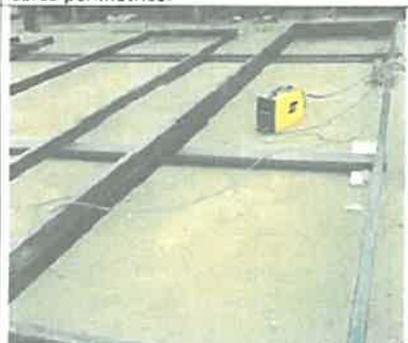
Imagen N° 30: Se puede observar el armado del marco metálico de los portones en obra. Nótese la máquina soldadora.

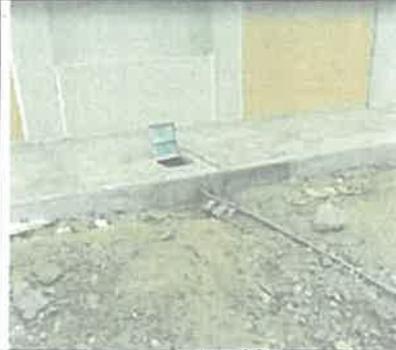
Imagen N° 32: Se aprecia los paños del cerco perimétrico tarrajado, así como también se puede notar la falta de tarrajeo en las vigas de confinamiento.

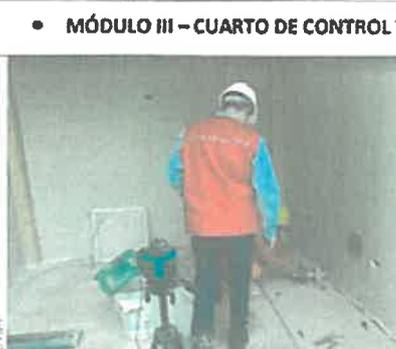
Imagen N° 34: Vista panorámica de la ejecución de los trabajos en la portada de ingreso principal n° 3.

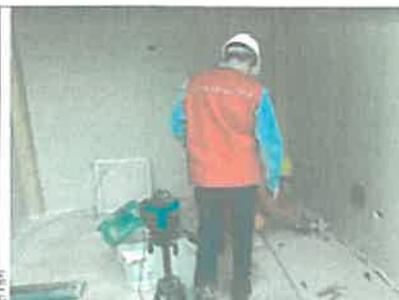
Imagen N° 35. En el ambiente del cuarto de control se constata la ejecución de los trabajos de enchape de piso con porcelanato que forma parte de la especialidad de arquitectura.

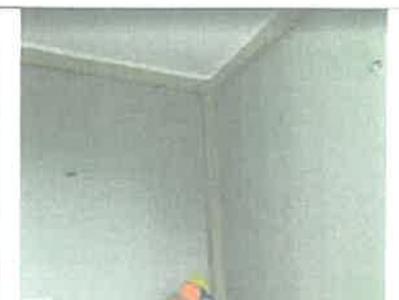
Imagen N° 36: En los puntos de salida donde se van a colocar los artefactos o accesorios eléctricos, se puede observar las cajas de rectangulares de pared y caja octogonal de techo en la cual todavía no se instalaron los cables o conductores.

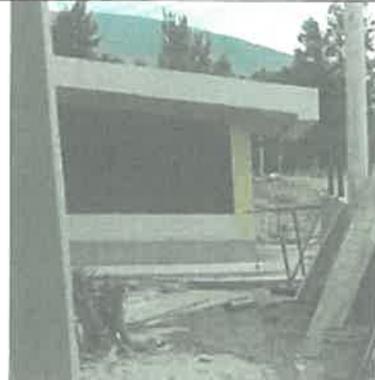
Imagen N° 37: También se observa en la vista que se realizó el pintado de la fachada de la caseta de control, pero que no cuenta con los accesorios de fijación ni el vidrio templado, ni colocación del contrazócalo en la parte externa del módulo.

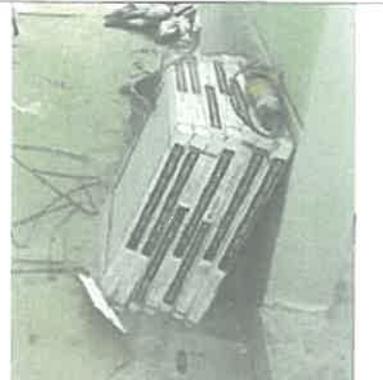
Imagen N° 38: El material empleado para el enchape del piso es el porcelanato 0.60 x 0.60m hueso nano trad 1.4, que no fue colocado aún en su totalidad.

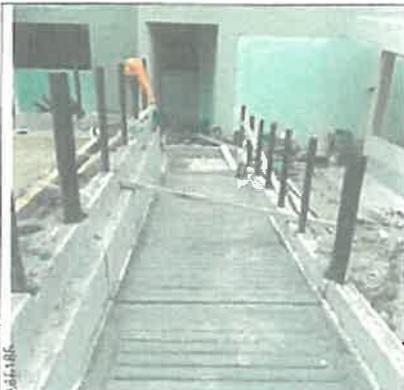
Imagen N° 39: Se observa la rampa de acceso peatonal al estacionamiento y colocación de las barandas metálicas de protección.

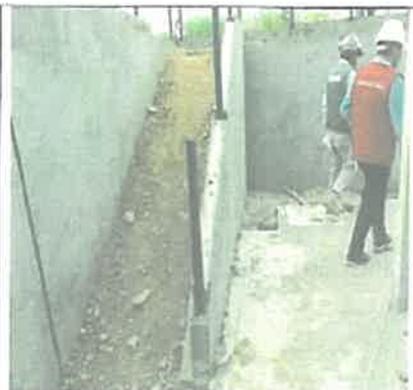
Imagen N° 40: Se aprecia la colocación de la base de afirmado sobre la cual se vaciará el concreto para la ejecución de la escalera de acceso al estacionamiento.

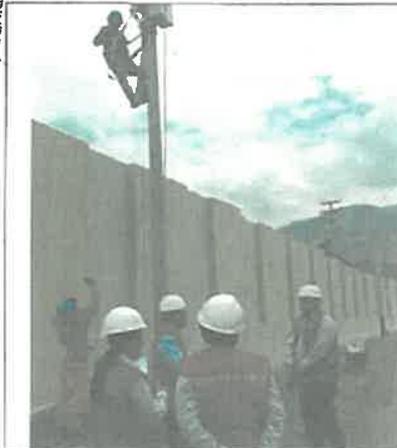
Imagen N° 45: Se aprecia la ejecución de los trabajos de instalación de las cámaras de video vigilancias en los postes instalados.

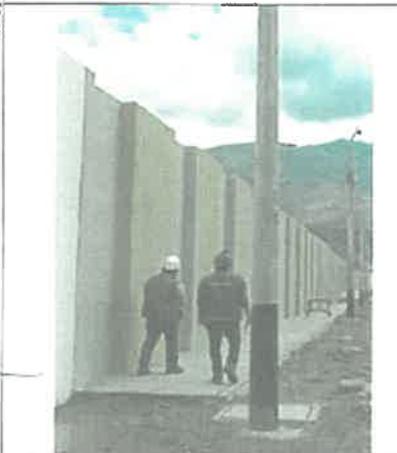
Imagen N° 47: Se puede observar la fijación de la base del poste de alumbrado y la caja de registro instalado correspondiente a las instalaciones eléctricas. Así como también se muestra que falta concluir con la vereda de concreto situada en dicha zona.

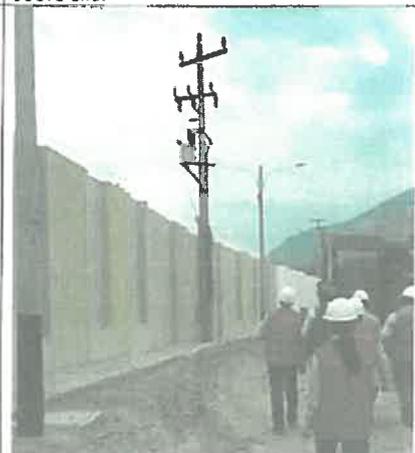
Imagen N° 48: Se observa un poste de media tensión ubicado en la vereda de concreto del cerco perimétrico. No se visualizaron las señalizaciones de seguridad.

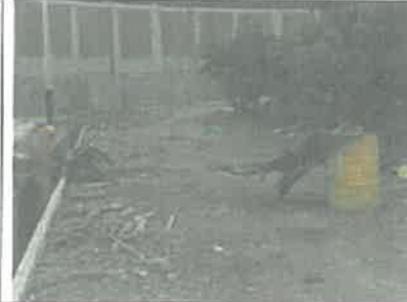
Imagen N° 49: Se pudo ver que hay al menos dos contenedores de residuos sólidos ubicados en la obra.

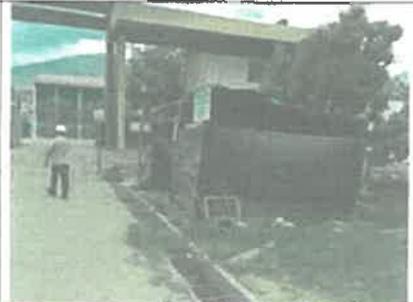
Imagen N° 50: Se muestra la señalización informativa ambiental en el acceso principal a la obra.

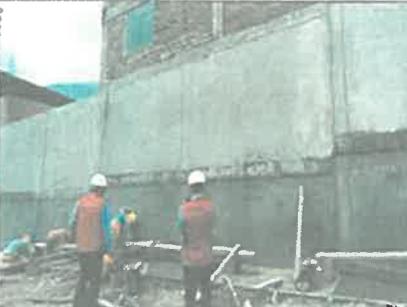
Imagen N° 51: Ejecución de los trabajos de veredas y rampas peatonales de concreto.

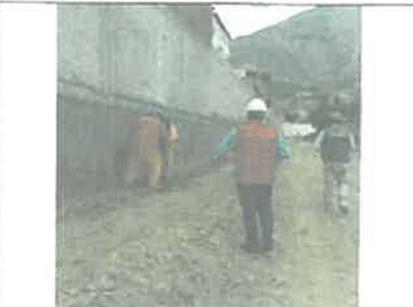
Imagen N° 52: También se constató la ejecución de los trabajos de compactación de la base de las veredas de concreto.

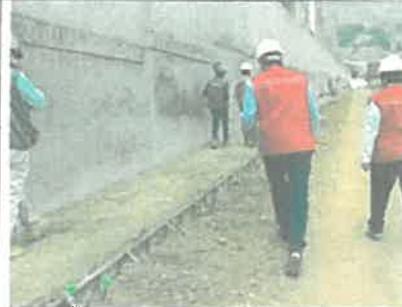
Imagen N° 53: Se observan la habilitación de los encofrados metálicos en veredas.

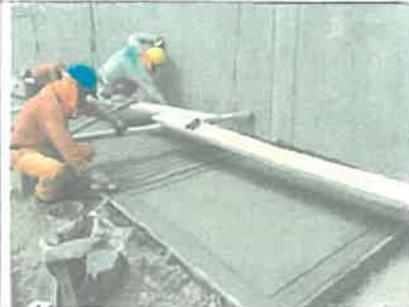
Imagen N° 54: Se pueden observar trabajos de acabado y brufado en veredas.

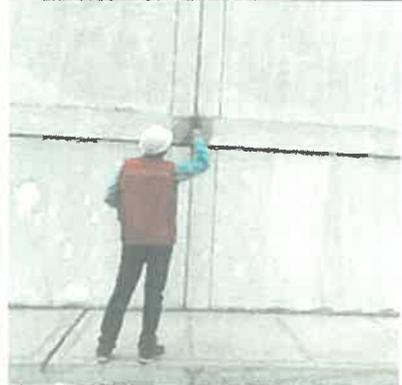
Imagen N° 55: Se puede notar la falta del sellado de juntas en las veredas.

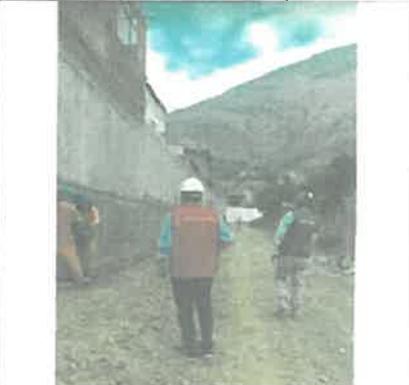
Imagen N° 56: En la vista fotográfica se observa que existen viviendas que colindan con el cerco perimétrico, cuyo drenaje pluvial evacúa por la zona donde se viene construyendo las veredas.

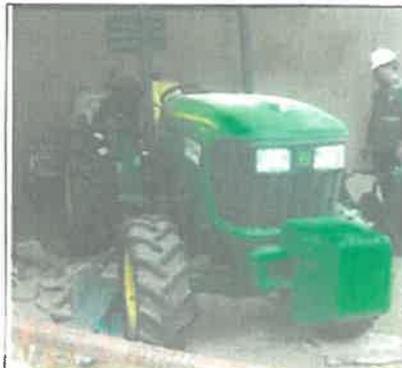
**Imagen N° 57:** Se constató la maquinaria agrícola tipo frutero (Tractor de 65-75 HP).

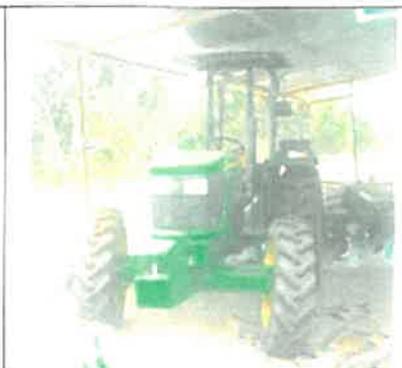
**Imagen N° 58:** También se verificó la maquinaria agrícola. (Tractor de 75 HP)

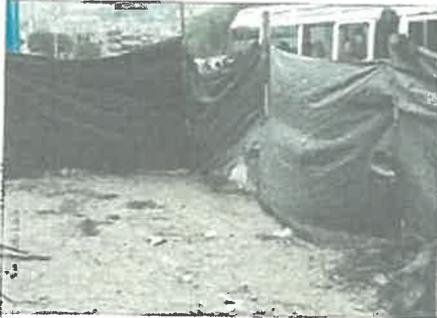
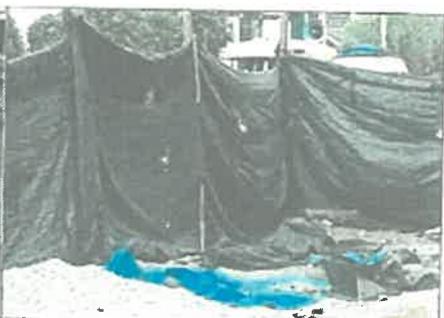
<p>Imagen N° 1: Vista del cerco provisional con malla arpillera tipo costal en la zona de ingreso principal N° 1.</p>	<p>Imagen N° 2: Se muestra en el mismo sector otra vista del cerco provisional que colinda con la vía exterior, Red Vial Nacional.</p>

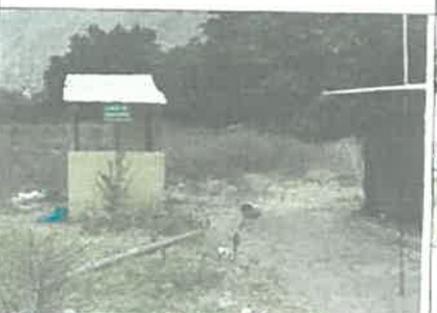
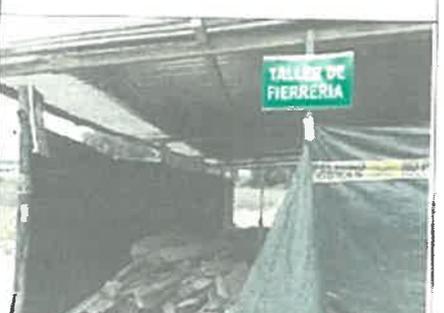
<p>Imagen N° 3: Observamos una caseta de guardiana que se encuentra en desuso, ubicada al lado del taller de fierreteria.</p>	<p>Imagen N° 4: Se muestra el taller de fierreteria en obra, construido con estructura de</p>

<p>madera, malla arpillera tipo costal y cobertura liviana.</p>
<p>Imagen N° 5: Podemos ver el servicio higiénico N° 1 instalado en obra que se encuentra adyacente a las oficinas de la residencia y supervisión de obra, que se encuentra en uso.</p>

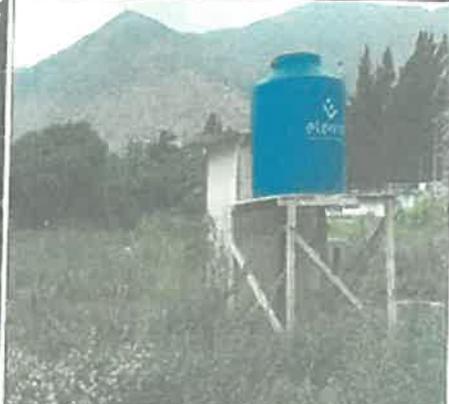
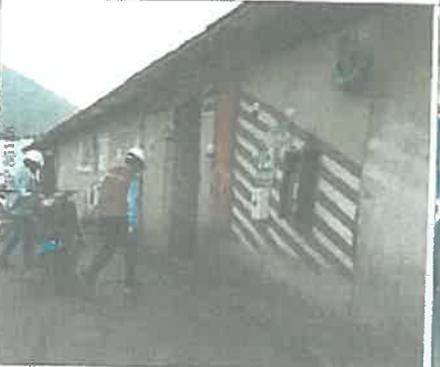
<p>Imagen N° 6: En la fotografía se constata la existencia del servicio higiénico N° 2, ubicado próxima a la zona del estacionamiento, que se encuentra en desuso.</p>
<p>Imagen N° 7: Respecto al plan de contingencia se verificó la camilla rígida de primeros auxilios, la caja de botiquín, el extintor PQS, ubicado en el ingreso de la oficina de la residencia.</p>

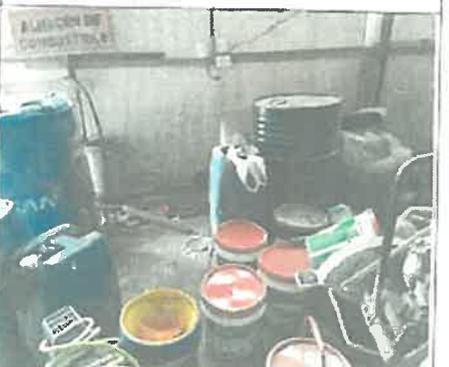
<p>Imagen N° 8: En el almacén no se constató la instalación de un extintor PQS como medida de seguridad del plan de contingencia.</p>

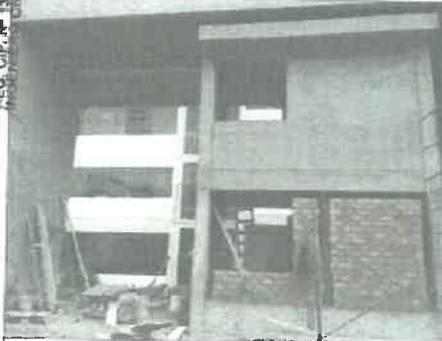
Imagen N° 13. En la caseta de vigilancia N° 1 de dos niveles, se constata la ejecución de trabajos de muros y tabiquería.

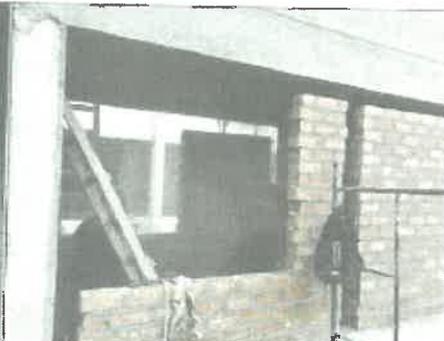
Imagen N° 14: También se observa la realización de trabajos concerniente a las instalaciones eléctricas en la tabiquería para la canalización de los puntos de salida de interruptores y tornacorrientes.

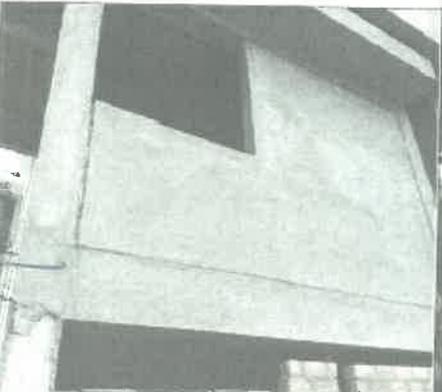
Imagen N° 15: Se muestra el segundo nivel de la caseta de vigilancia N° 1, donde se verifica que se ha culminado con el tarrajeo del ambiente, pero sin el acabado con pintura óleo, sin puerta, sin ventana ni vidrio templado, sin las instalaciones eléctricas correspondientes.

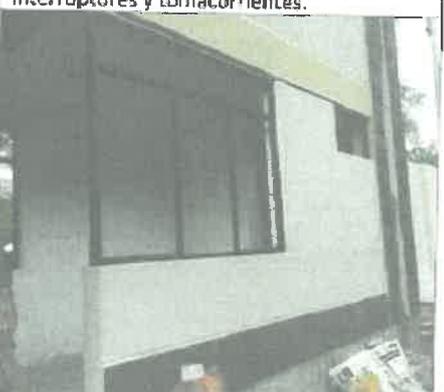
Imagen N° 16: En la vista se evidencia el avance de los trabajos en el primer nivel de la caseta de vigilancia N° 2 de la portada de ingreso N° 2, pero que faltan culminar.

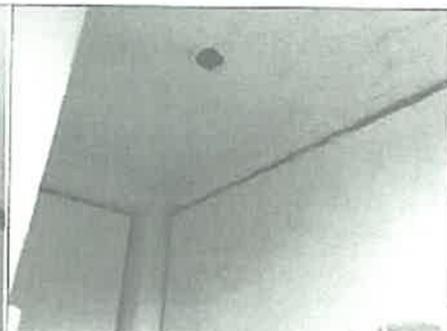
Imagen N° 18: En el mismo ambiente, en cuanto al tema de acabados, se inspeccionó que aún no se terminó con actividades de pintura, ni de instalaciones eléctricas.

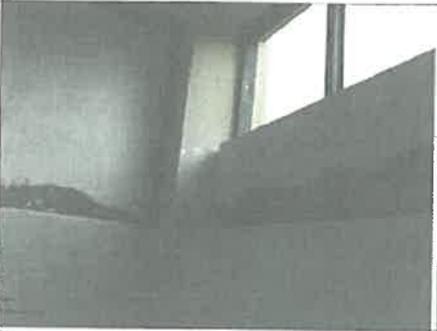
Imagen N° 19: Mostramos otra captura fotográfica de la caseta de vigilancia N° 2, que continúa en ejecución.

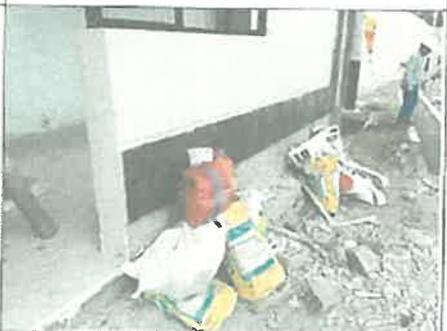
Imagen N° 20: No se cuenta con la vereda perimetral de la caseta de guardiana N° 2, según se visualiza en la imagen.

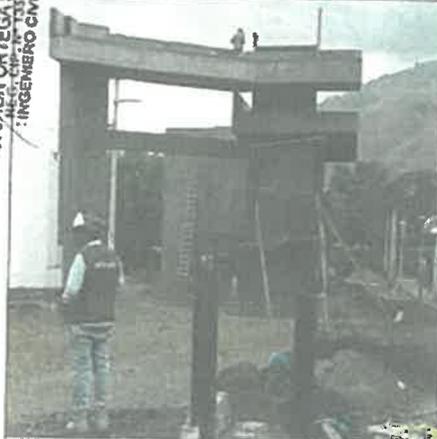
Imagen N° 31: Vista fotográfica de la ejecución de las partidas que conciernen a la portada de ingreso N° 1.

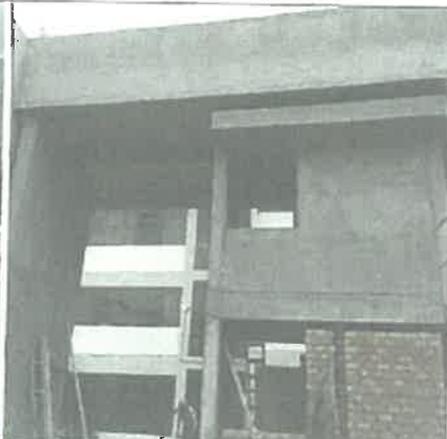
Imagen N° 32: Se observa la vista frontal del acceso principal peatonal de la portada de ingreso N° 1 con el avance de los trabajos en general.

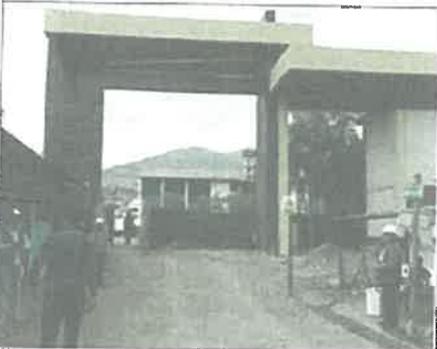
Imagen N° 33: Se inspecciona la portada de ingreso N° 2 que no se encuentra culminada en su totalidad.

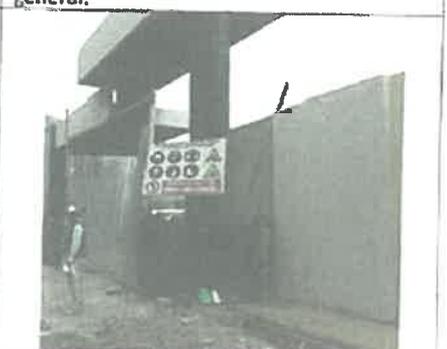
Imagen N° 34: Vista frontal del acceso principal de la portada de ingreso N° 3 que limita con la Av. Walcker Soberón, en proceso de ejecución.

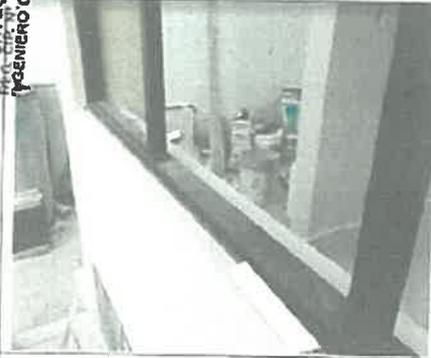
Imagen N° 35: Se observan trabajos de colocación de ventanas en el cuarto de control televisado.

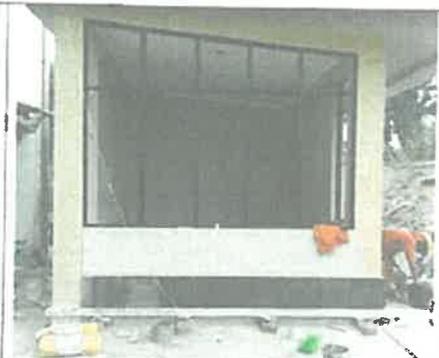
Imagen N° 36: Vista panorámica del cuarto de control televisado. Se observa la instalación de ventana sin terminar.

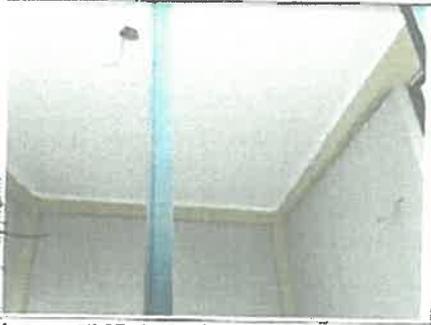
Imagen N° 37: Se verifica la falta de ejecución de instalación de accesorios eléctricos, colocación de vidrios, etc.

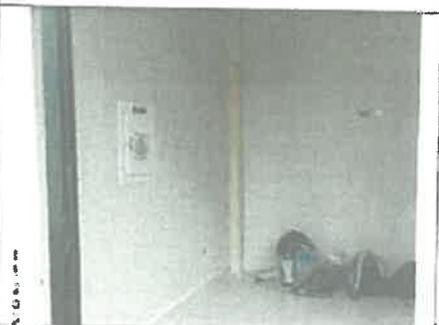
Imagen N° 38: Se puede apreciar que aún faltan ejecutar trabajos para culminar con las partidas del cuarto de control televisado.

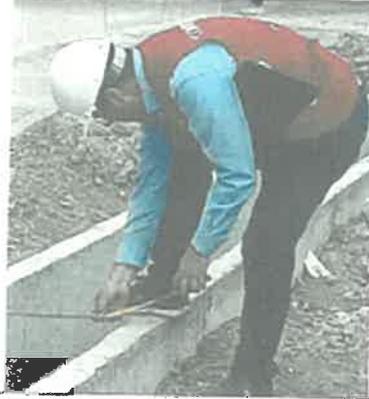
Imagen N° 39: Se observa a la comisión de control verificando las medidas en obra del canal de drenaje pluvial.

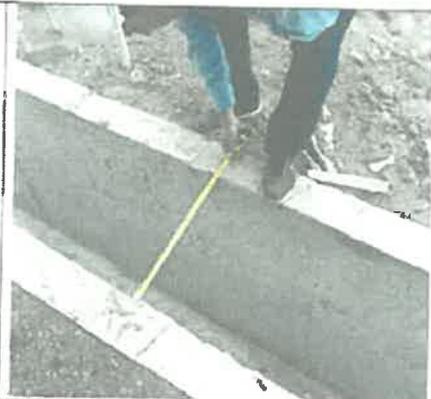
Imagen N° 40: Se verifica la medida existente en campo, respecto a la distancia entre las paredes del canal de drenaje pluvial.

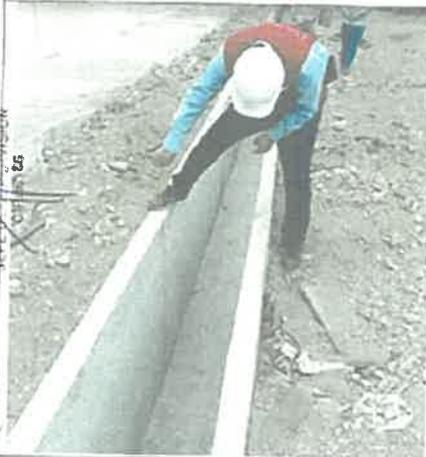
Imagen N° 41: Se verifica la medida de la altura del canal de drenaje pluvial construido en campo.

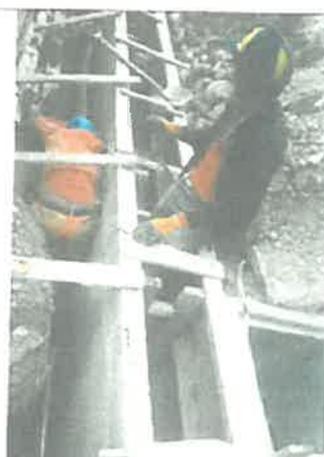
Imagen N° 42: Se pueden observar trabajos de encofrado en canal de drenaje pluvial.

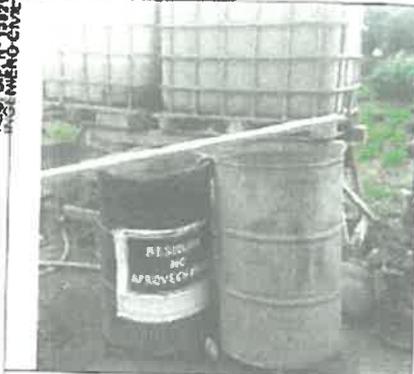
Imagen N° 43: Se pudo constatar un contenedor con el cartel: Residuos no Aprovechables de color negro ubicado en la obra.

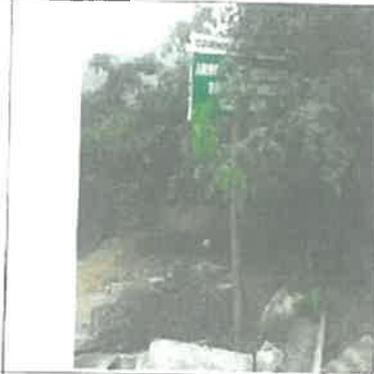
Imagen N° 44: Se muestra una señalización informativa ambiental, la cual no se puede apreciar de manera adecuada por la presencia de vegetación.

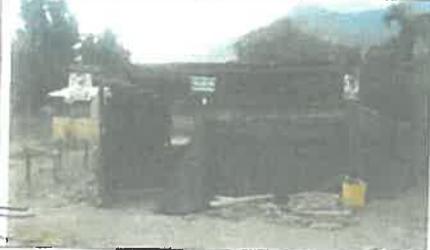
Imagen N° 45: En la vista se observa el taller de fierriería, se observa un tacho de plástico color amarillo conteniendo desechos.

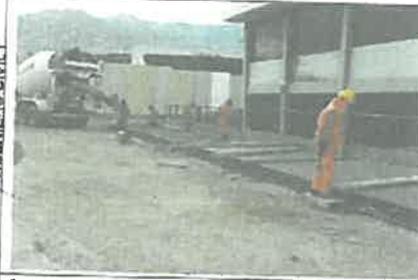
Imagen N° 55: Se puede apreciar el trabajo de vaciado de concreto en losa de estacionamiento y la distribución de concreto correspondiente.

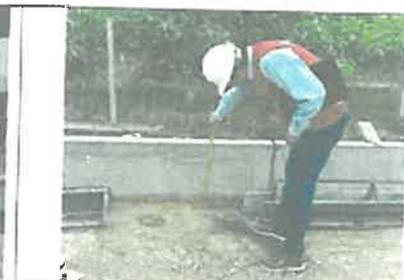
Imagen N° 56: Se realiza la verificación de medidas de elementos ejecutados en campo.

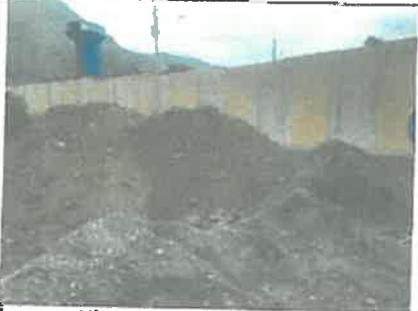
Imagen N° 57: Se puede observar que el material agregado se encuentra junto con el material excedente, lo cual puede provocar que se pueda contaminar el material agregado.

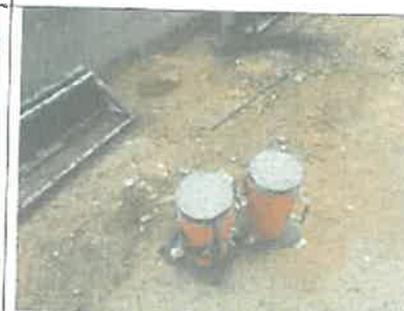
Imagen N° 58: Se aprecian las muestras extraídas de concreto correspondientes al vaciado de la losa del estacionamiento.

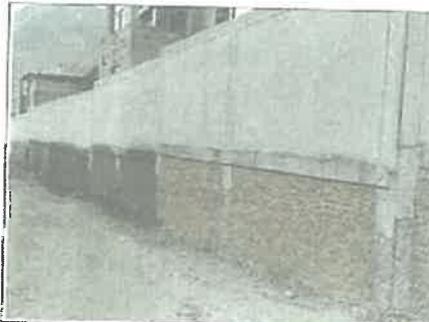
Imagen N° 59: Se puede apreciar en la vista fotográfica la ejecución de la partida

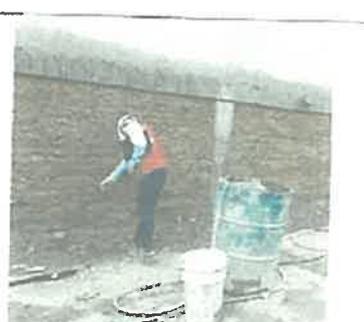
Imagen N° 60: Se indica el nivel aproximado en el cual quedará la rasante de la vereda una vez culminada la partida.
