**INFORME DE HITO DE CONTROL**  
**N° 010-2023-OCI/0226-SCC**

**“OBRA: CREACIÓN DE LOS SERVICIOS ACADÉMICOS,  
INVESTIGACIÓN, PROYECCIÓN Y EXTENSIÓN DE LA  
FACULTAD DE INGENIERÍA MECÁNICA ELÉCTRICA, EN LA  
UNIVERSIDAD NACIONAL AGRARIA DE LA SELVA, TINGO  
MARÍA – DISTRITO DE RUPA RUPA, PROVINCIA DE  
LEONCIO PRADO, DEPARTAMENTO DE HUÁNUCO”**

**HITO DE CONTROL N° 001: RECEPCIÓN DE OBRA**

**RUPA RUPA, 11 DE AGOSTO DE 2023**

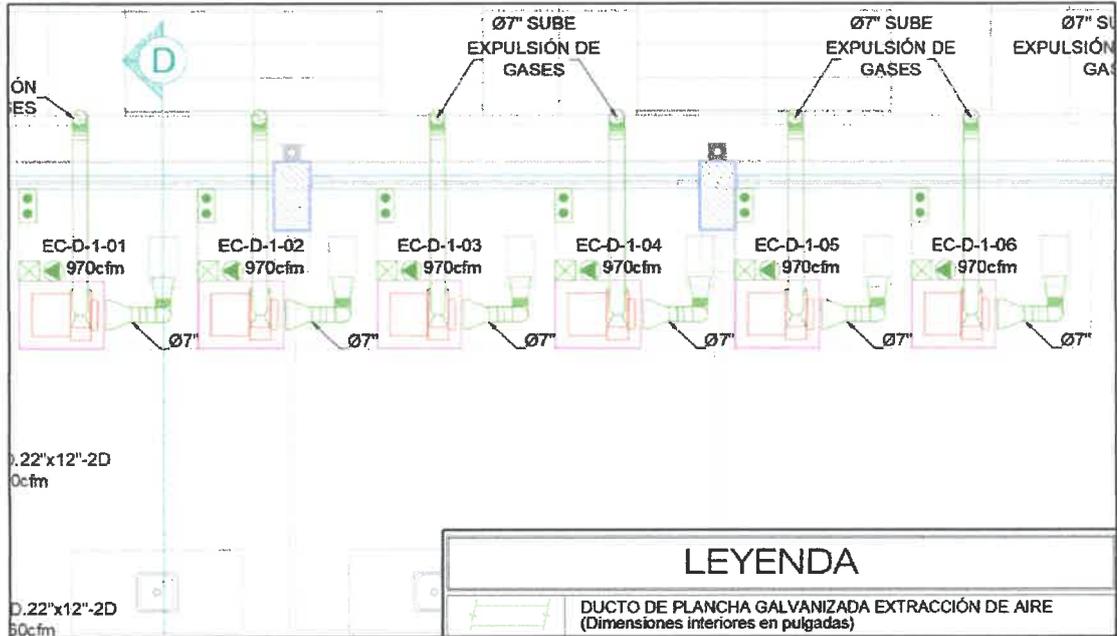
Imagen n.º 3: Plano de Instalaciones Mecánicas

Fuente: Lámina IM-01 – Plano de Sistema de Aire Acondicionado y Ventilación Bloque C, Bloque D y Data Center – Primer Piso  
Elaborado por: Comisión de Control.

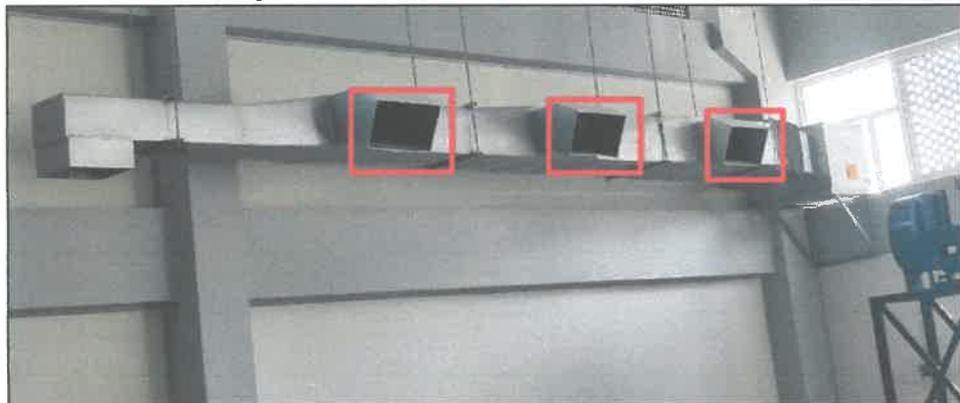
Fotografía n.º 2: Instalaciones Mecánicas en Bloque D

Asimismo, al momento de la visita de inspección física se cotejó que a la instalación de ventilación mecánica le faltan las rejillas de descarga de aire simple, tal como se evidencia en la siguiente fotografía:

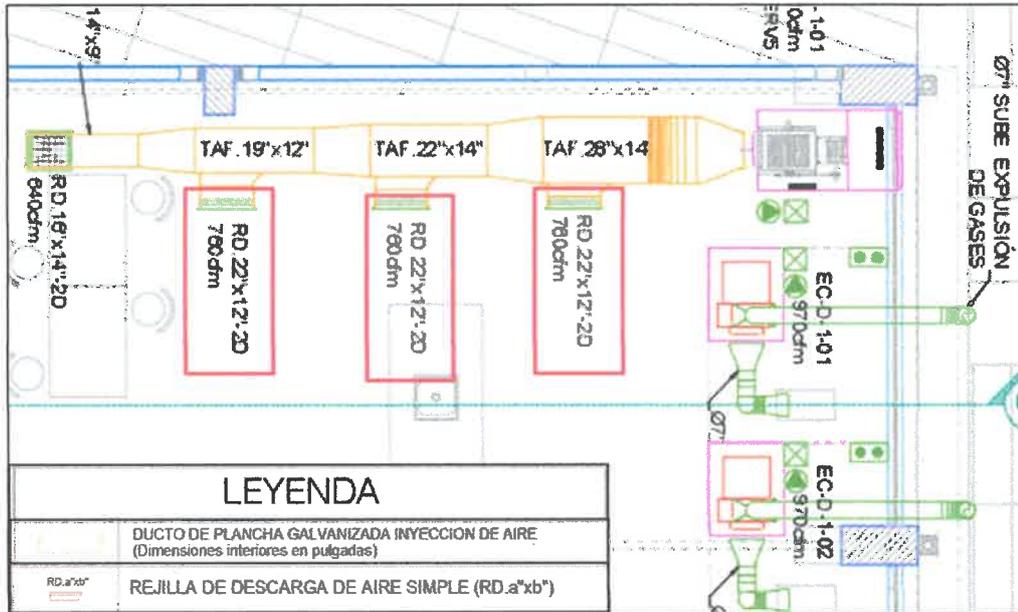
Imagen n.º 4: Plano de Instalaciones Mecánicas

Estas rejillas están consideradas en conjunto con los ductos de plancha galvanizada para inyección de aire, tal como se muestra en el plano:

Fuente: Lámina IM-01 – Plano de Sistema de Aire Acondicionado y Ventilación Bloque C, Bloque D y Data Center – Primer Piso  
Elaborado por: Comisión de Control.

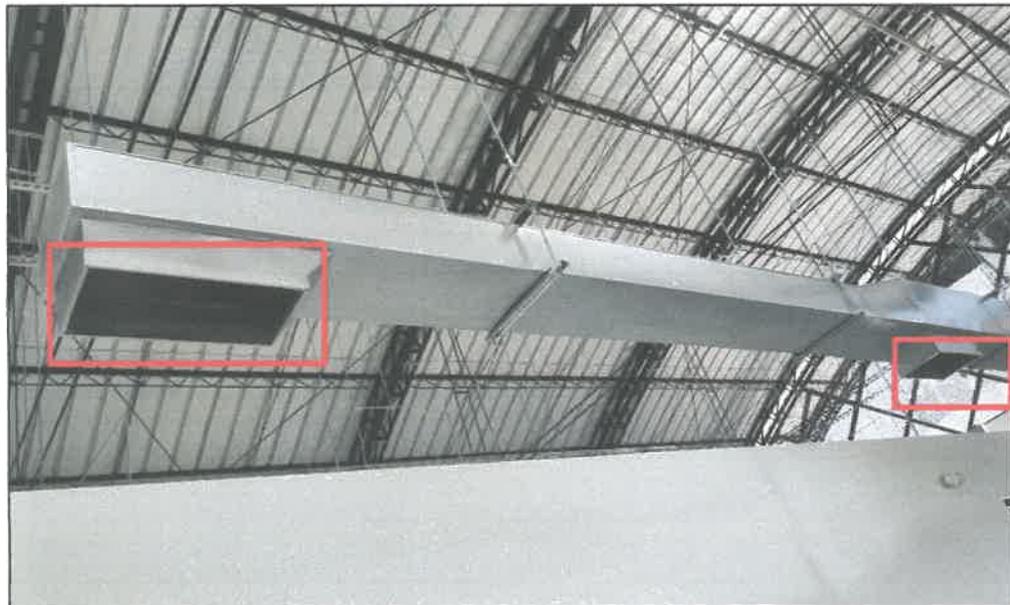
Fotografía n.º 3: Instalaciones Mecánicas en Bloque D

El caso mencionado en el presente ítem reincide en la zona opuesta del mismo laboratorio, tal como se aprecia en las siguientes fotografías e imágenes.

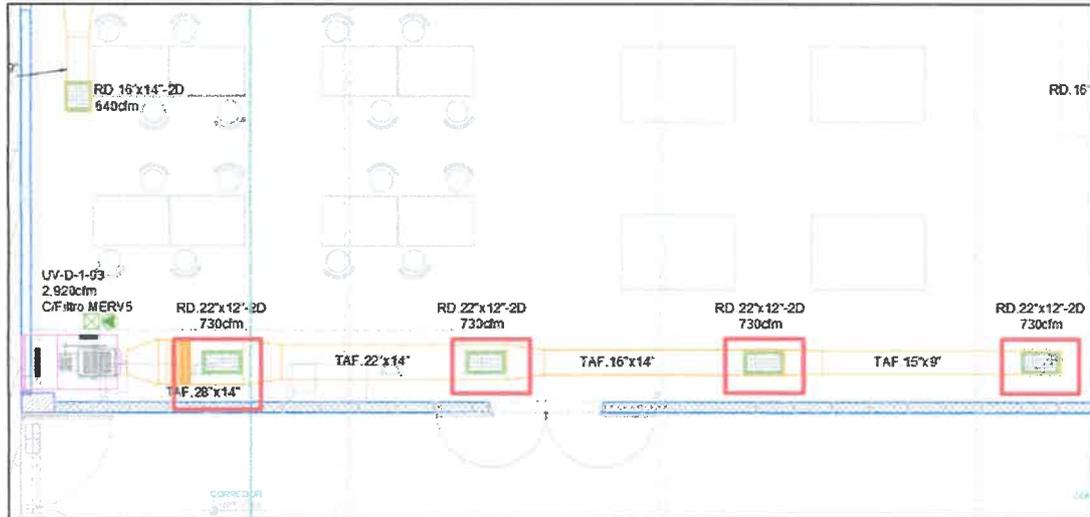
**Imagen n.º 5: Plano de Instalaciones Mecánicas Bloque D**

Fuente: Lámina IM-01 – Plano de Sistema de Aire Acondicionado y Ventilación Bloque C, Bloque D, y Data Center – Primer Piso  
Elaborado por: Comisión de Control.

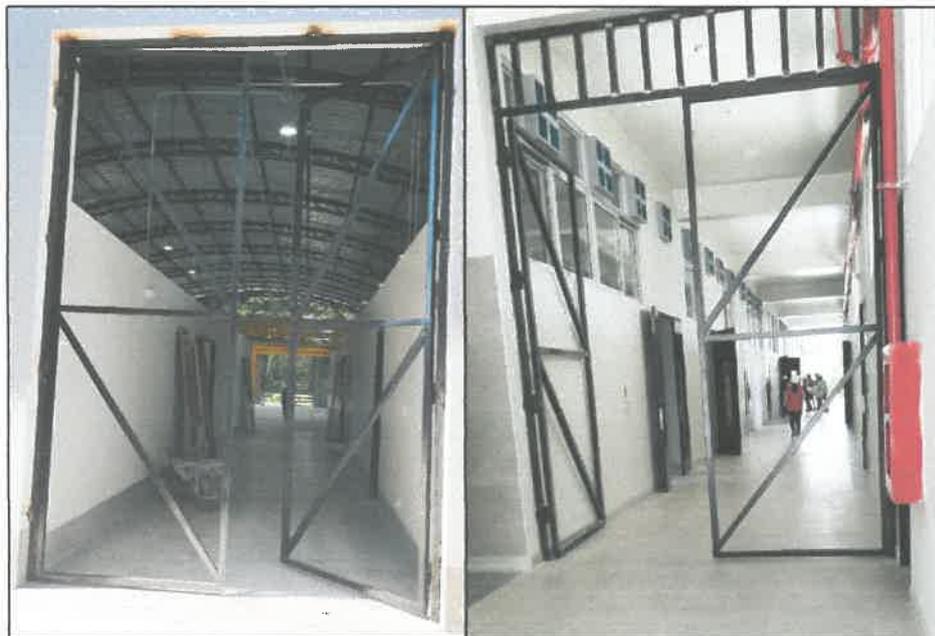
**Fotografía n.ºs 4 y 5 : Puerta de acceso a Bloque D (izquierda) y C (Derecha)**

En la obra solo se perciben los marcos de perfil metálico, como se muestra en las fotografías n.ºs 4 y 5; sin embargo, en los planos se establece que ambas puertas deben contar con las parrillas de madera, cerradura, manija y cerrojos, como se muestra a continuación:

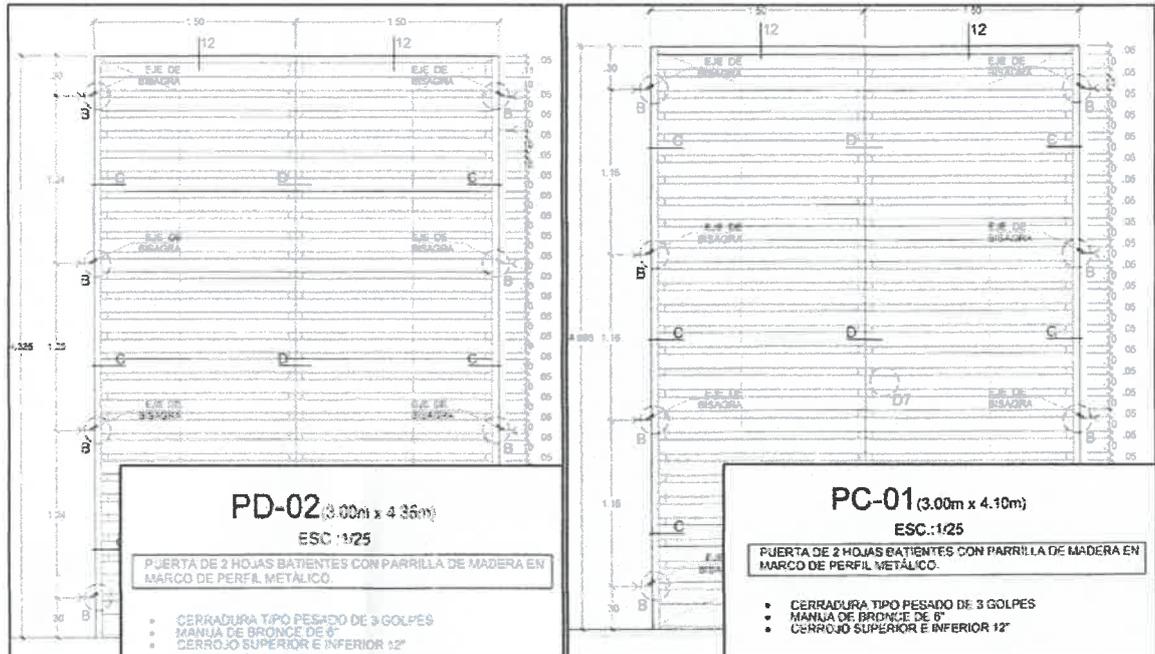
**Imagen n.ºs 6 y 7: Plano detalle de Puertas**

Fuente: Lámina A-62 y A-64 – Plano de Detalle de Puertas Bloque C y D Carpintería Metálica.  
Elaborado por: Comisión de Control.

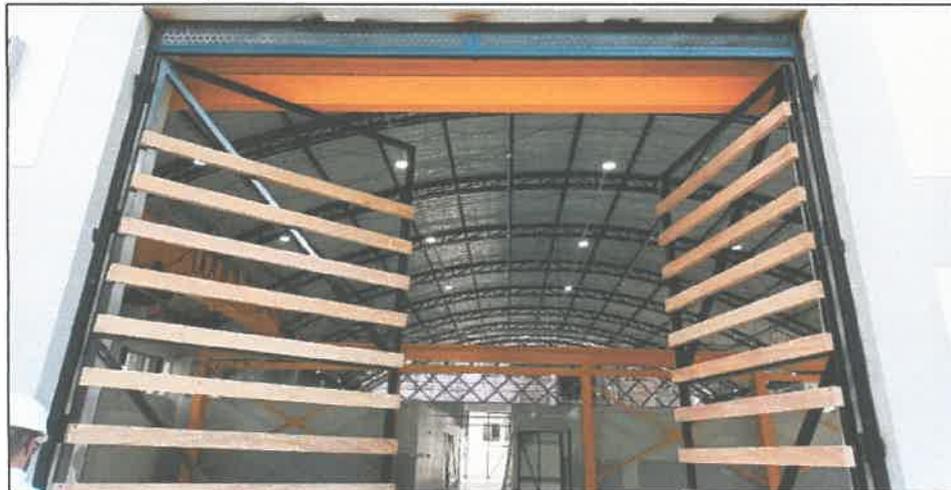
**Fotografía n.º 6: Acabado de Puertas Exteriores – Bloque D**

Asimismo, en el Bloque D, se ubica la Puerta PD – 01 que sirve de acceso hacia el Laboratorio de Procesos de Manufactura, cuya condición actual se observa en las siguientes fotografías:

Al respecto, de la revisión de los planos de detalle (Imagen n.º 6) y especificaciones técnicas (Imagen n.º 7) se concluye que la puerta tiene trabajos y acabados inconclusos, no se advierte la presencia de cerraduras, manijas, cerrojos y otros accesorios como las tuercas; asimismo, el acabado de la madera denota deficiencias en su tratamiento.

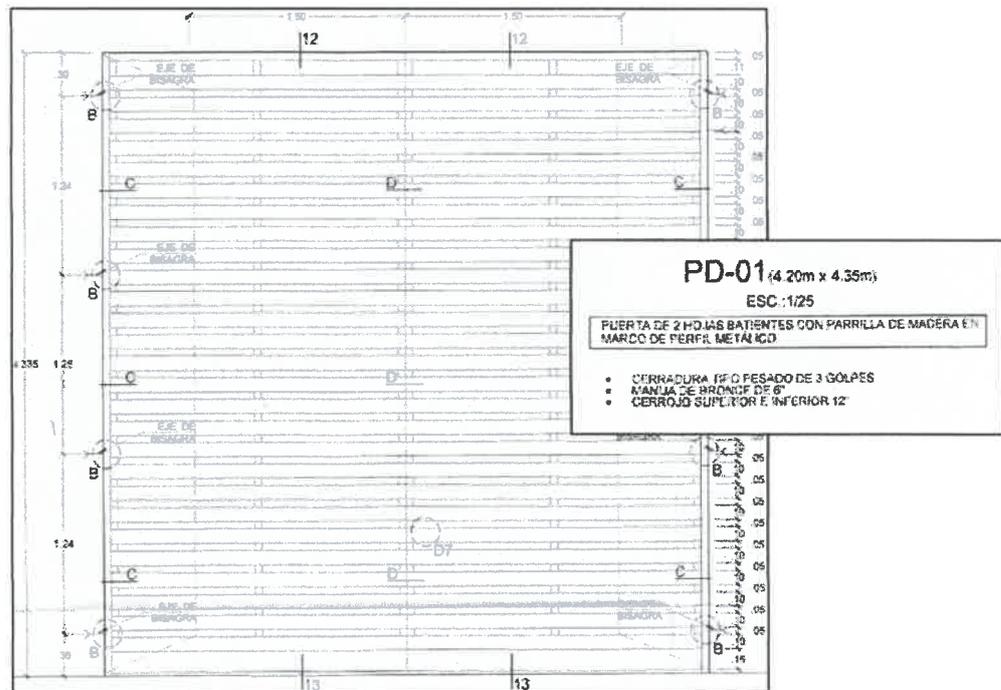
**Imagen n.º 8: Plano detalle de Puertas**

Fuente: Lámina A-64 – Plano de Detalle de Puertas Bloque D Carpintería Metálica  
Elaborado por: Comisión de Control.

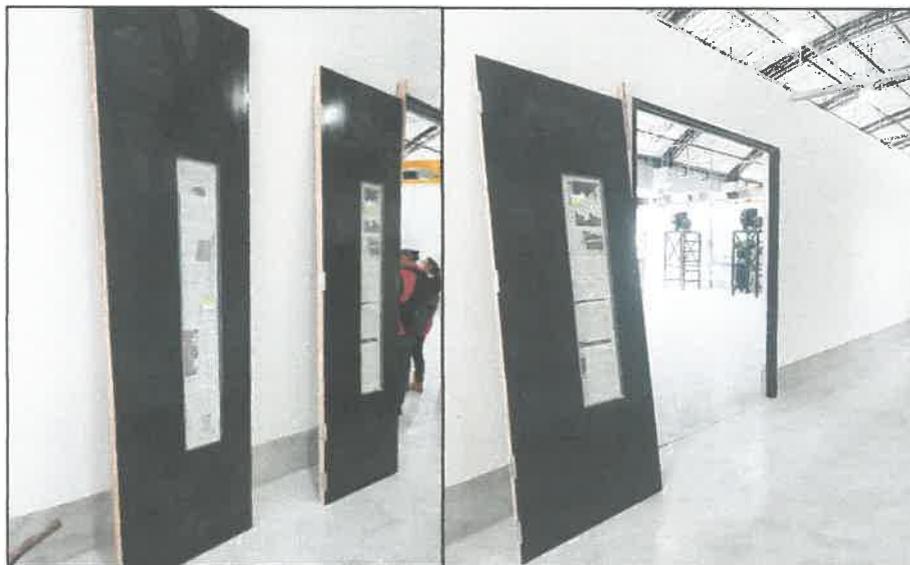
**Fotografía n.ºs 9 y 10: Situación de Puertas Interiores – Bloque D**

En el Bloque D, se aprecian puertas sin instalar y con actividades pendientes para su acabado (fotografías 9 y 10).

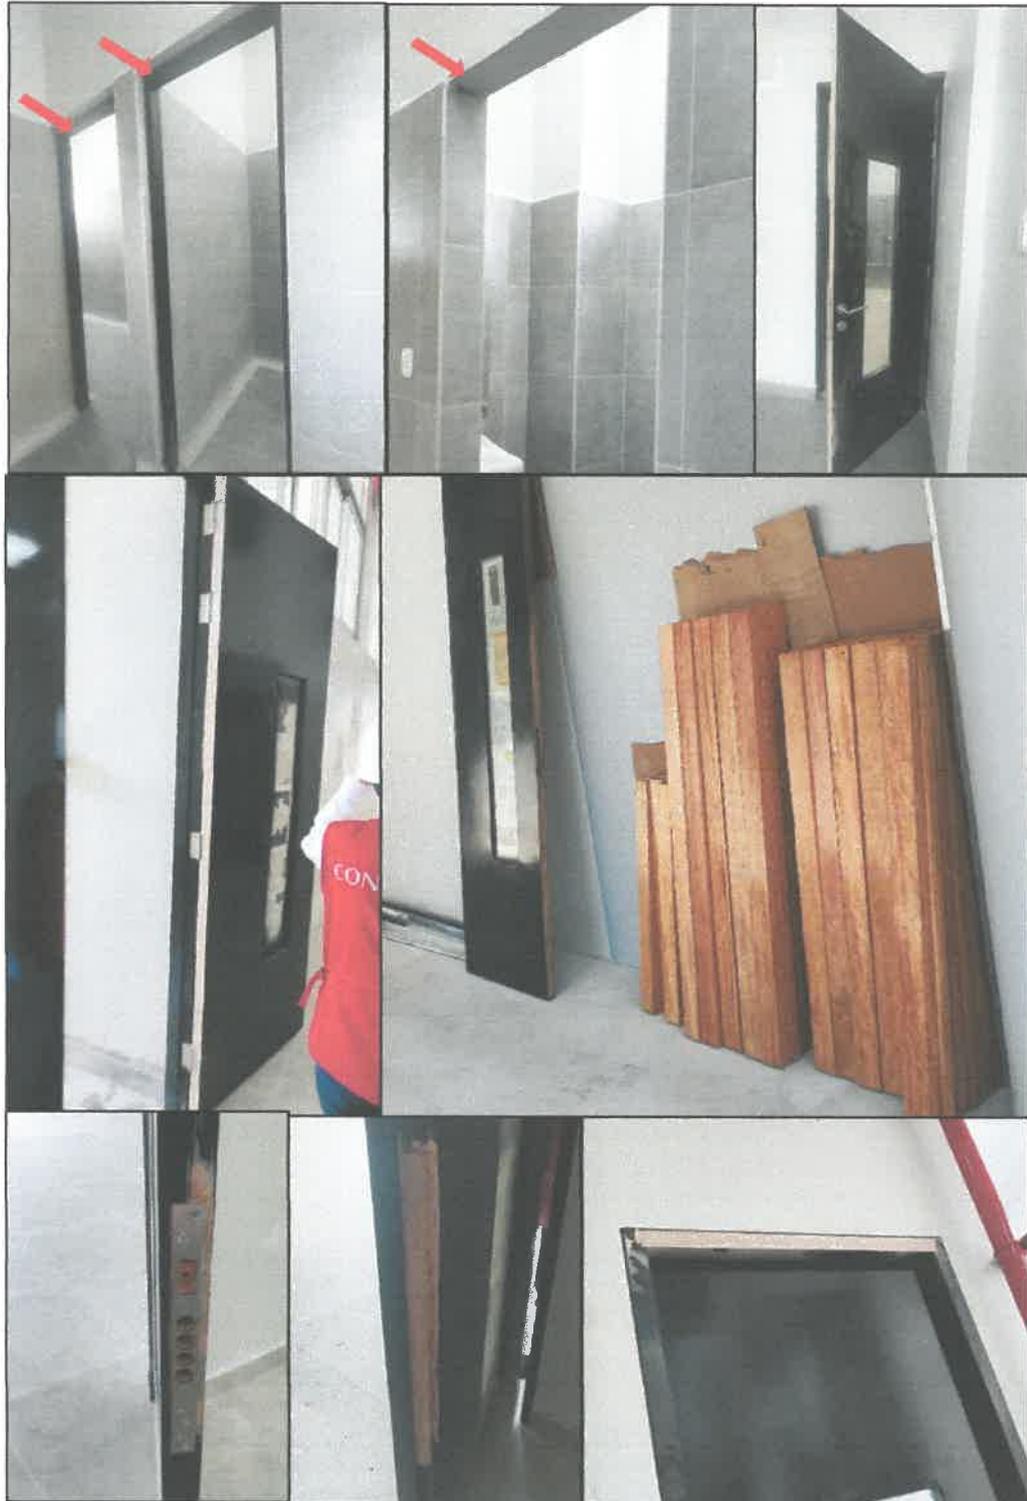
**Fotografía n.ºs 11,12,13,14,15,16,17 y 18: Situación de Puertas Interiores - Bloque C**

En los Servicios Higiénicos del Bloque C (fotografías n.ºs 11 y 12), se advierte varios vanos sin la instalación de las puertas, algunos con marco y otros sin el mismo.

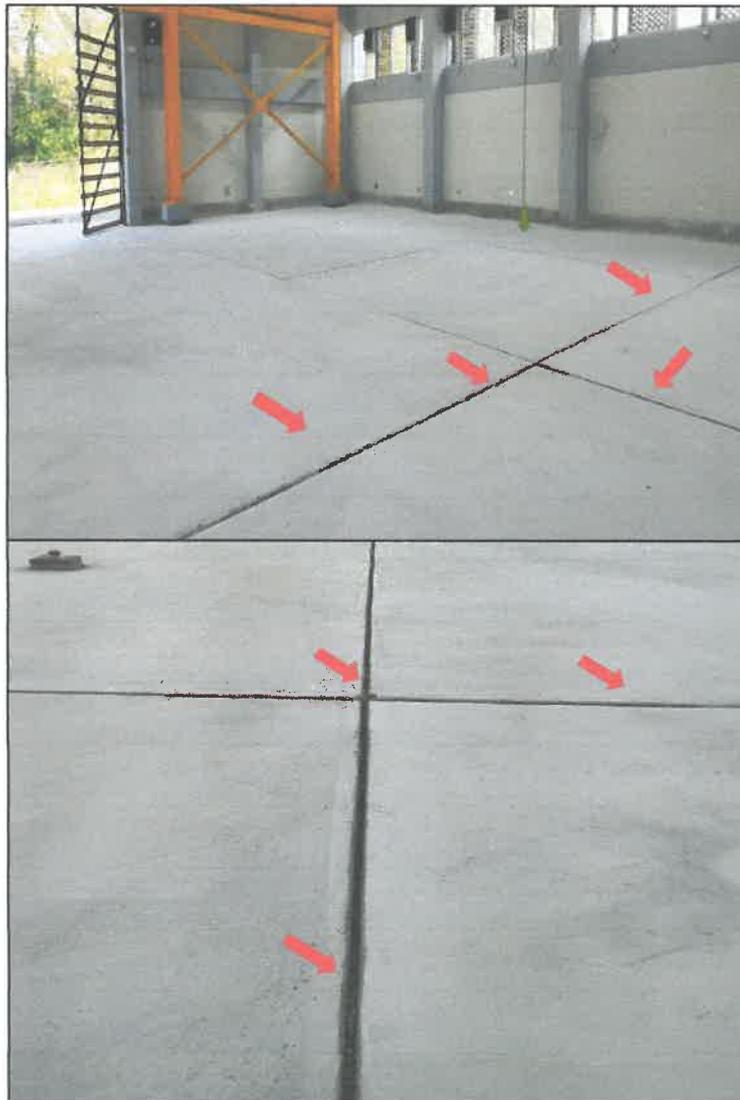
**Fotografía n.ºs 19 y 20: Acabado de pisos y juntas – Laboratorio de Procesos de Manufactura**

El tipo de acabado señalado en los planos y especificaciones técnicas es "Piso de Microcemento Gris", lo cual difiere con lo encontrado en obra, dado que los trabajos no están culminados en su totalidad en los ambientes indicados líneas arriba. Condicionando y aplazando la culminación de otras actividades como contrazócalo interior de microcemento y el acabado final de las juntas.

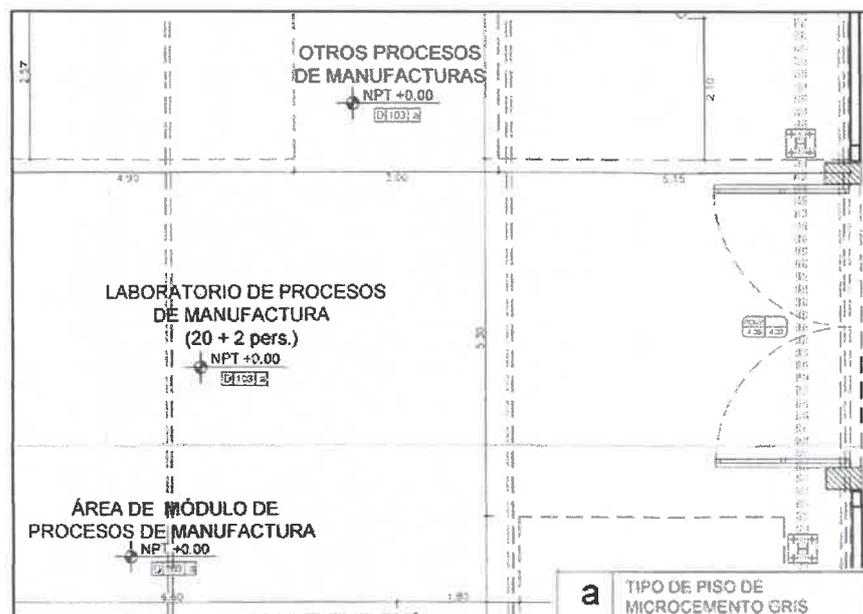
Imagen n.º 10: Plano de Distribución Bloque D

Fuente: Lámina A-33 – Plano Bloque D Distribución arquitectónica del 1º nivel  
Elaborado por: Comisión de Control.

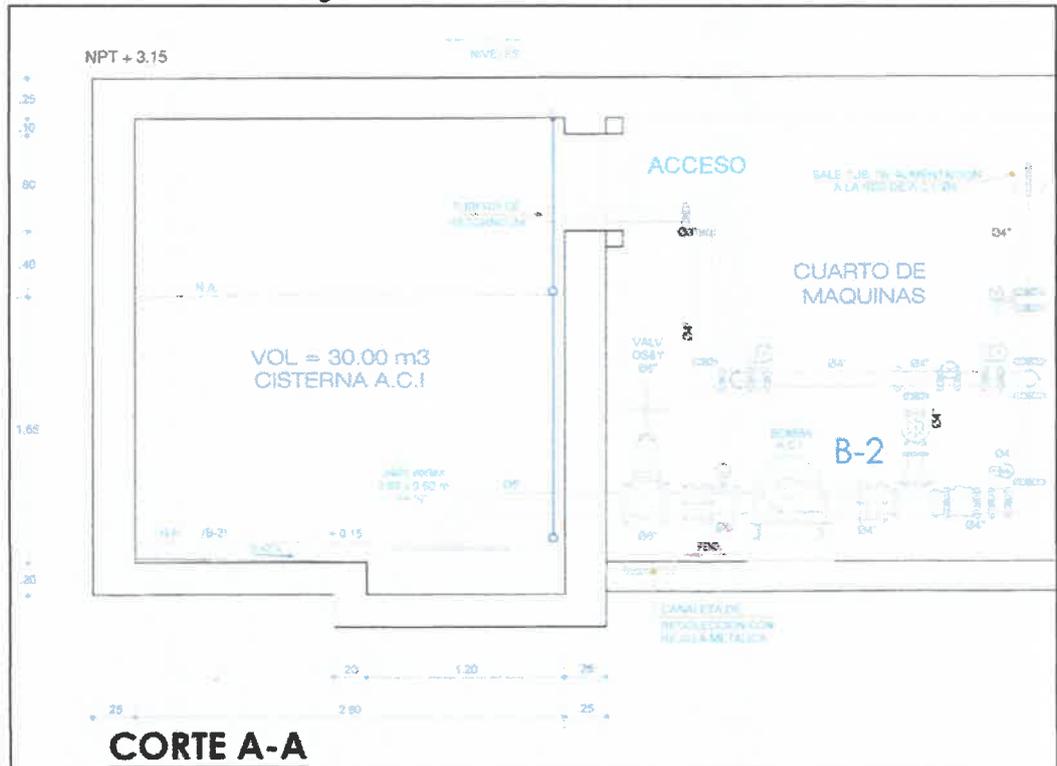
Imagen n.º 12: Plano de Instalaciones Sanitarias

Fuente: Lámina IS-25 – Plano Instalaciones Sanitarias: Detalles Sanitarios 02  
Elaborado por: Comisión de Control.

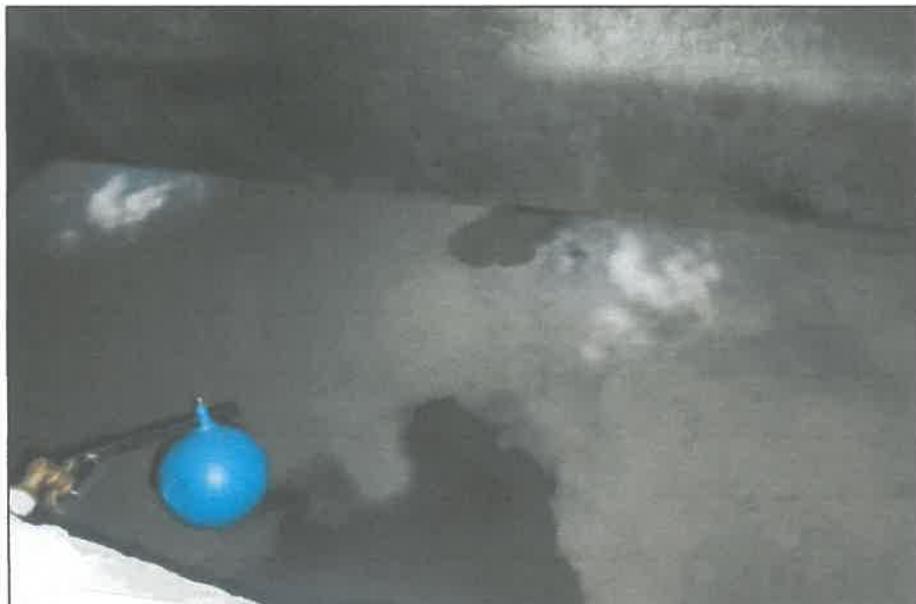
Fotografía n.º 25: Sistema de Agua Contra Incendio

Con el objetivo de medir el nivel de agua se revisó la Cisterna de ACI<sup>17</sup>, evidenciando inexistencia de agua lo que imposibilitaría su operatividad y funcionamiento.

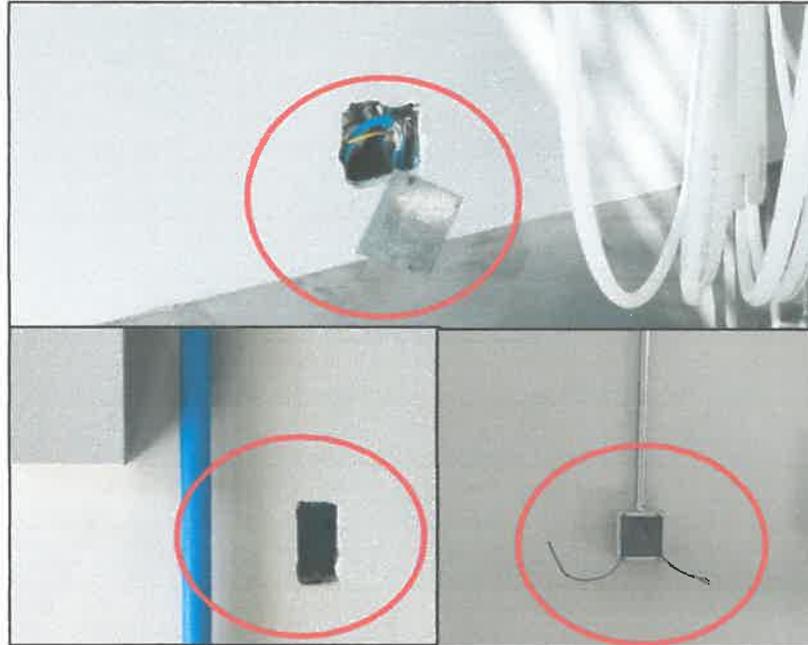
Fotografía n.ºs 34, 35 y 36: Instalaciones Eléctricas Bloque D

Al revisar las Instalaciones eléctricas en las edificaciones percibimos puntos eléctricos (empotrados y adosados) sin las placas, quedando pendiente su protección para el uso adecuado a futuro.

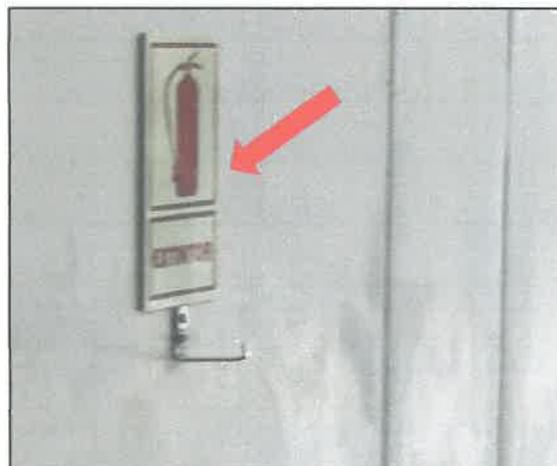
Fotografía n.º 39: Señalizaciones y extintores

En los ambientes de ambos bloques está considerado la colocación de señalizaciones y extintores; no obstante, en obra aún no colocan varias señales y Extintores.

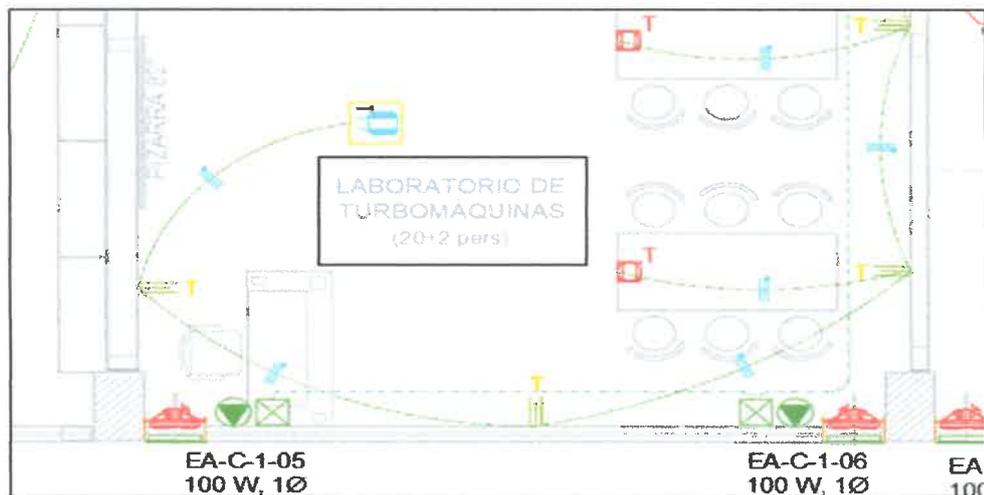
**Imagen n.º 21: Plano de Instalaciones Eléctricas – Bloque C**

Fuente: Lámina IE-TC-01 – Plano Bloque C Tomacorrientes – Adicional N°2  
Elaborado por: Comisión de Control.

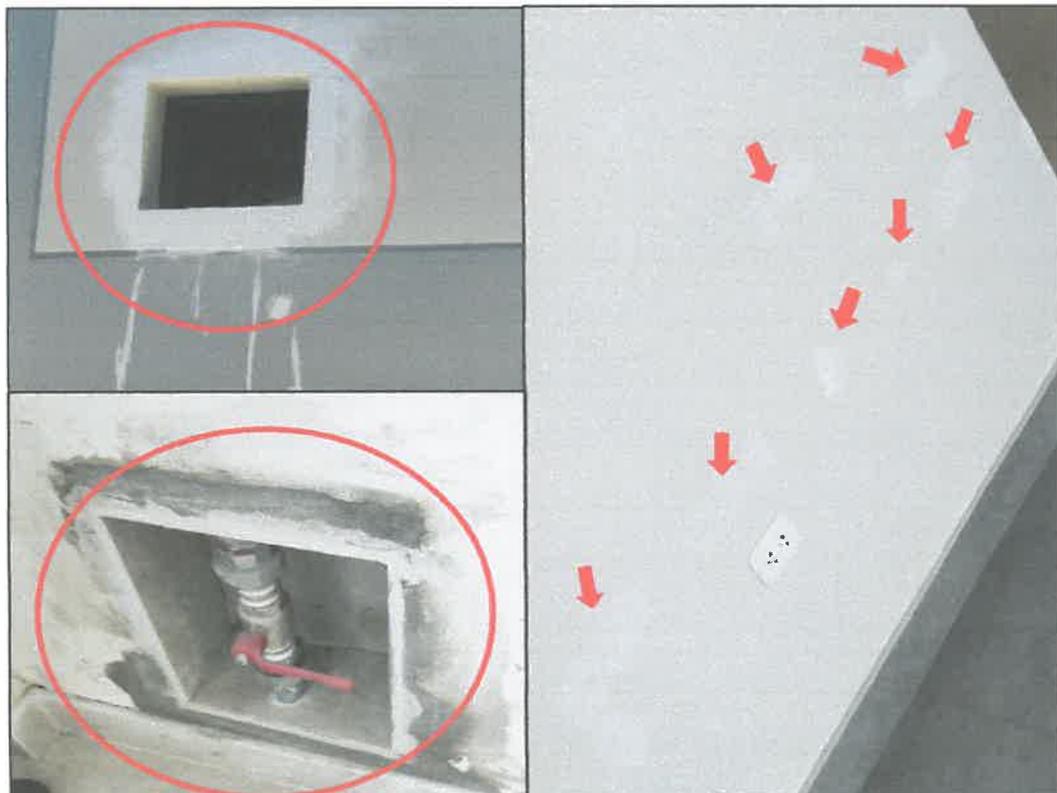
**Fotografía n.ºs 42, 43 y 44: Pintado de pared en módulos D y C**

2. El pintado no presenta condición requerida, se aprecia zonas con deficiencia y carencia en la aplicación de la cantidad de manos solicitados.

En las siguientes tomas fotográficas se observa deficiencia en el pintado, carencia de segunda mano o acabado final.

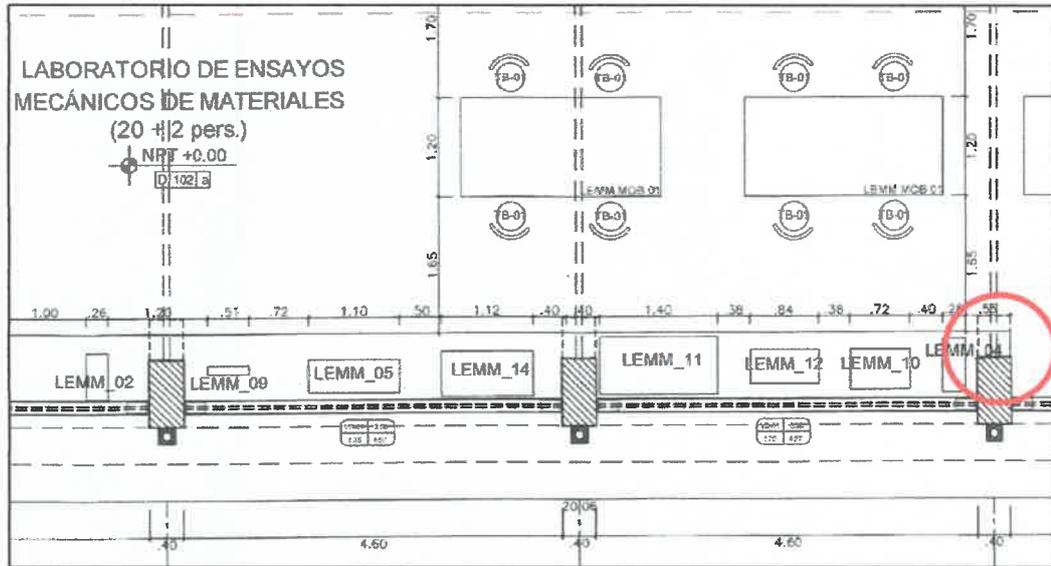
Imagen n.º 24: Ubicación de fisura en Plano de Distribución

Fuente : Lámina A-33 – Bloque D distribución arquitectónica del 1º nivel.  
Elaborado por: Comisión de Control.

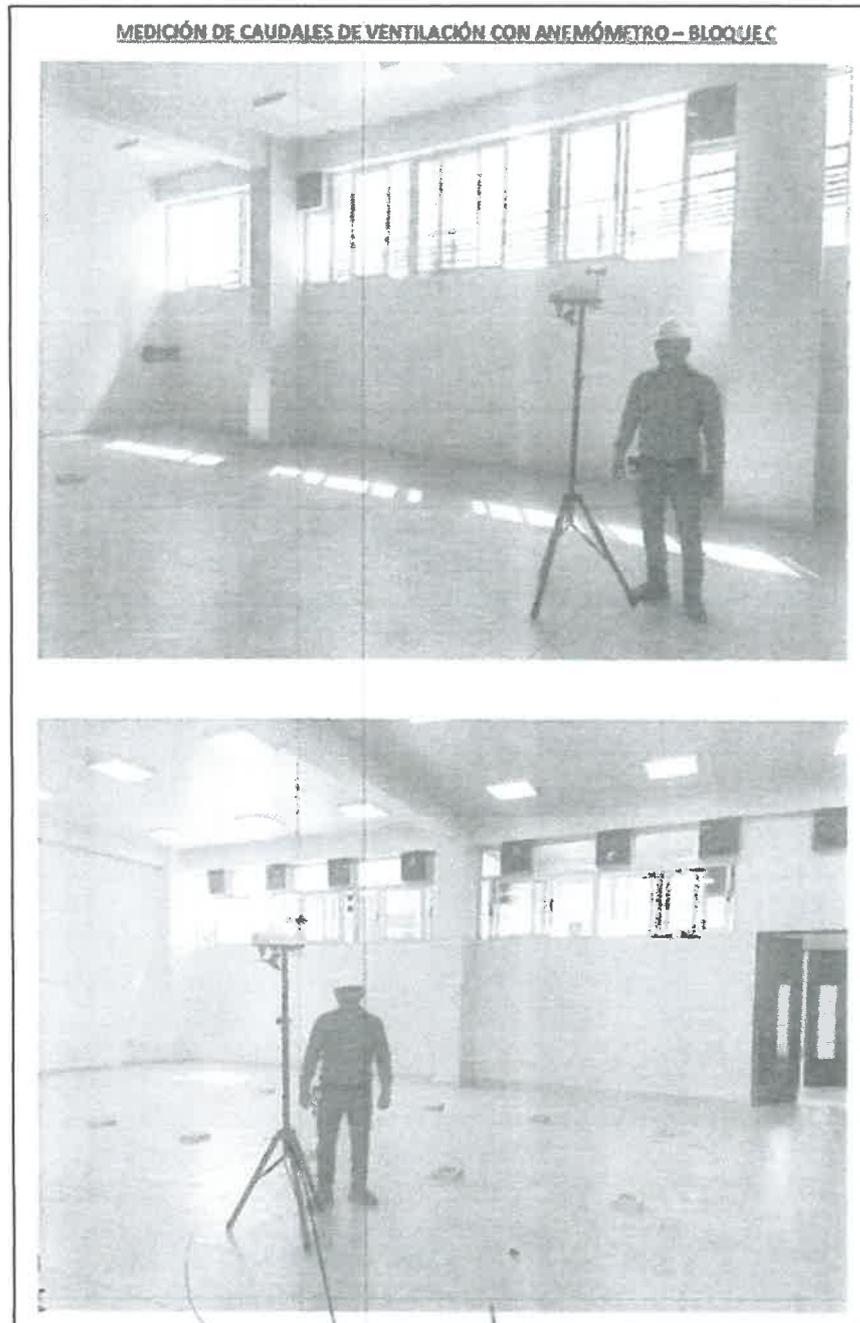
Imagen n.º 28: Hoja de Protocolo para Ventiladores Mecánicos Bloque C

### 3. EL PROTOCOLO O PRUEBA DE CALIDAD PARA VENTILADORES MECÁNICOS NO CUENTA CON DATOS QUE SUSTENTAN SU EJECUCIÓN OPORTUNA, PARALELA Y SIMULTÁNEA A LOS PROCESOS CONSTRUCTIVOS, GENERANDO RIESGO DE INADECUADA FUNCIONALIDAD Y FALLAS FUTURAS EN LAS INSTALACIONES DE VENTILACIÓN MECÁNICA.

La situación descrita podría afectar el funcionamiento óptimo de las Instalaciones Mecánicas, con riesgo de producir fallas en la calidad, seguridad y rendimiento de los equipos.
