**INFORME DE VISITA DE CONTROL**  
**N° 028-2023-OCI/0330-SVC**

**VISITA DE CONTROL  
MUNICIPALIDAD PROVINCIAL DE RODRÍGUEZ DE  
MENDOZA, SAN NICOLÁS**

**“PRESTACIÓN DEL SERVICIO DE AGUA POR LA  
MUNICIPALIDAD PROVINCIAL DE RODRÍGUEZ DE  
MENDOZA”**

**PERÍODO DE EVALUACIÓN:  
DEL 11 AL 26 DE OCTUBRE DE 2023**

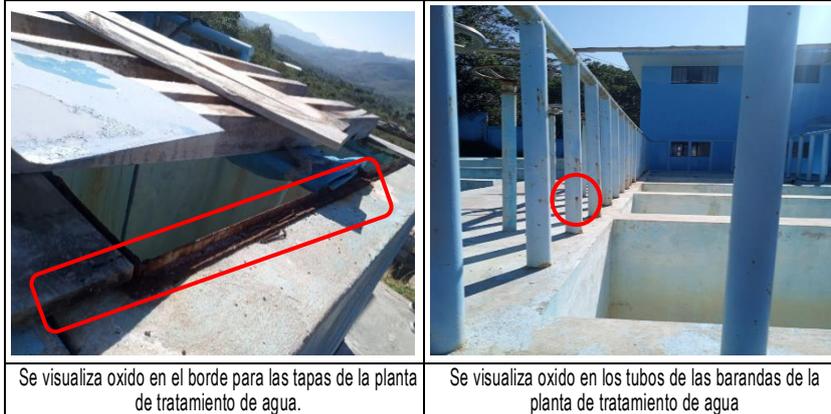
**Imágenes n.ºs 1 y 2**  
**Borde de pozas y barandas de la Planta de Tratamiento de Agua-San Nicolas**

Al respecto se ha evidenciado presencia de óxido en las estructuras metálicas que forman parte de la Infraestructura y de los componentes que lo conforman, tal como se detalla en las imágenes siguientes:

La situación expuesta referente a que las estructuras metálicas de la Planta de Tratamiento de Agua presenten un proceso de oxidación, generan el riesgo de reducir la vida útil del sistema y afectar la calidad del servicio en consecuencia pondría en riesgo la salud de la población beneficiaria.

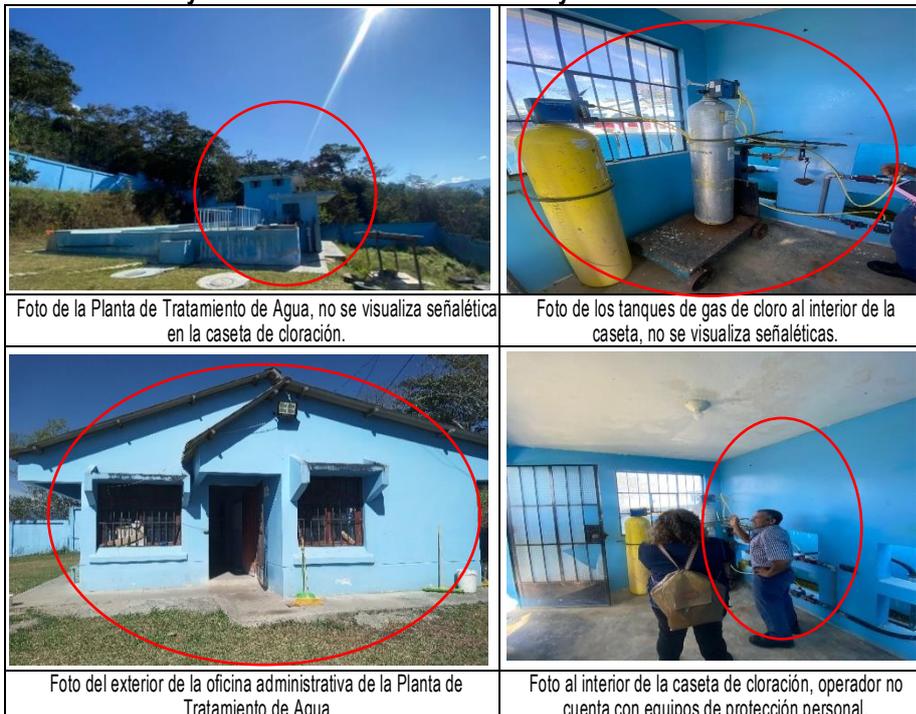
**Imágenes n.ºs 11, 12, 13 y 14  
Interior y exterior de la caseta de cloración y alrededores**

Durante la Visita de Control de 11 de octubre de 2023, en la Planta de Tratamiento de Agua que abastece al distrito de San Nicolas, se evidencia que el personal operario de la Planta de Tratamiento de Agua no cuenta con Equipos de Protección Personal, asimismo, se evidencia la carencia de señalética de seguridad en el interior y exterior de la Infraestructura, tal como se visualiza en las tomas fotográficas.

La situación expuesta pone en riesgo la integridad del personal que labora en la Planta de Tratamiento de Agua y el Reservorio de almacenamiento.
